# AVALIAÇÃO GEOLÓGICO-GEOTÉCNICA DA CIDADE DE RIO BRANCO - ACRE

**AVALIAÇÃO GEOLÓGICO-GEOTÉCNICA**  
**DA CIDADE**  
**DE RIO BRANCO - ACRE**

**Relatório Final**

**Manaus**  
**2006**

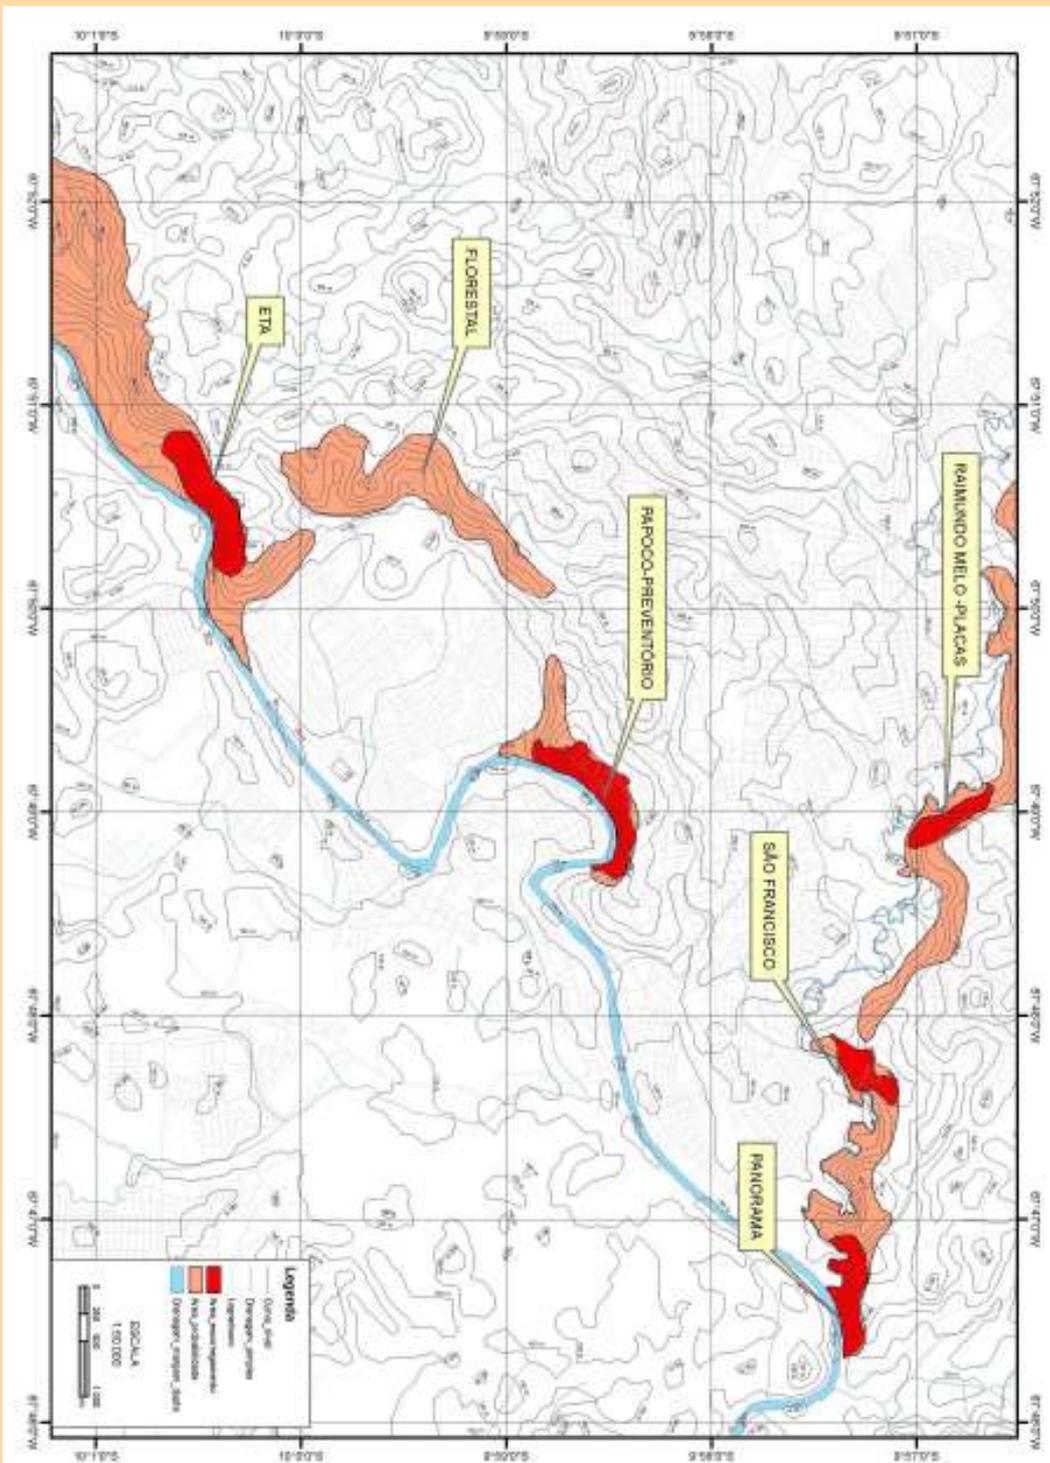
- 1- Ponto próximo da estação de captação de água (ETA);
- 2- Encosta do bairro Preventório voltada para o Rio Acre, onde os deslizamentos agravados pela intensa ocupação humana configuram uma situação de alto risco;
- 3- Localidade do Panorama logo abaixo da foz do rio São Francisco no Rio Acre, região dominada por sítios com criação de peixe;
- 4- Encosta norte do Rio São Francisco dos bairros de Placas ao São Francisco, marcada por constantes cicatrizes de escorregamentos.

Figura 16: Mapa com a distribuição das áreas de riscos de deslizamentos na região central da cidade de Rio Branco

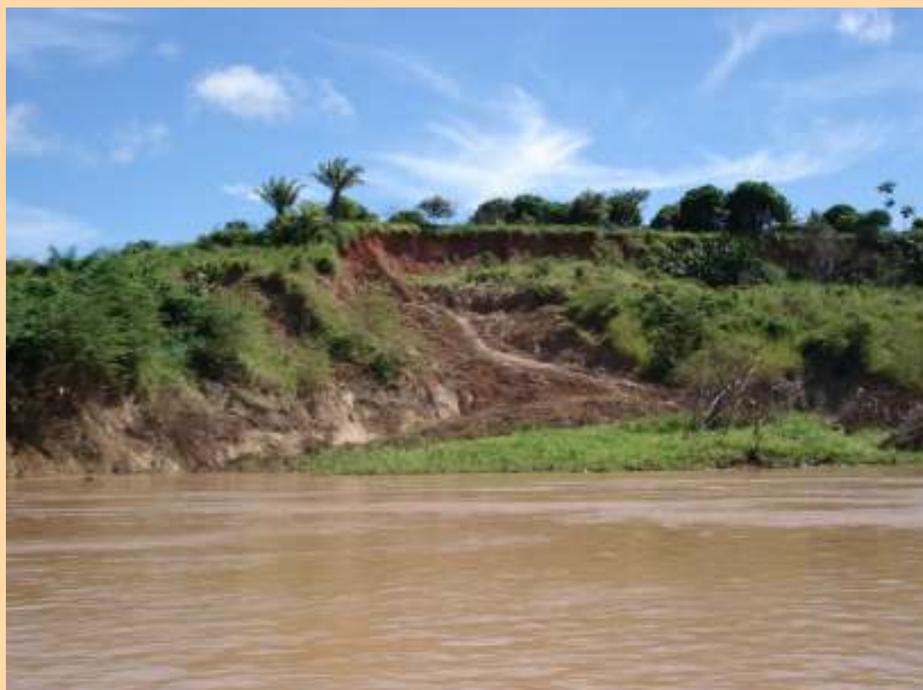
Na região do Panorama os escorregamentos são de grande porte e a geometria da ruptura caracteriza-se por uma superfície circular ocorrendo em sedimentos argilosos sobrepostos a Formação Solimões. Episódios abruptos de deslizamentos com corrida de lama também são observados, acelerados pela intensidade pluviométrica em determinadas épocas do ano e pelo descalçamento da base da encosta pela dinâmica fluvial do rio Acre. O material deslizado é constituído por argila cinza a avermelhada bastante plástica contendo na sua base dispersa ou por vezes concentrados em determinadas porções fragmentos de fósseis, concreções carbonáticas centimétricas e venulações de espessura centimétrica constituída por fosfato hidratado de cálcio (brushita) e gipsita. A fotografia 12 mostra uma visão geral dos deslizamentos na localidade de Panorama, margem esquerda do Rio Acre.

**Fotografia 12:** Deslizamento de encosta a margem esquerda do rio Acre localidade do Panorama, próximo à foz do Igarapé São Francisco, AL-09.

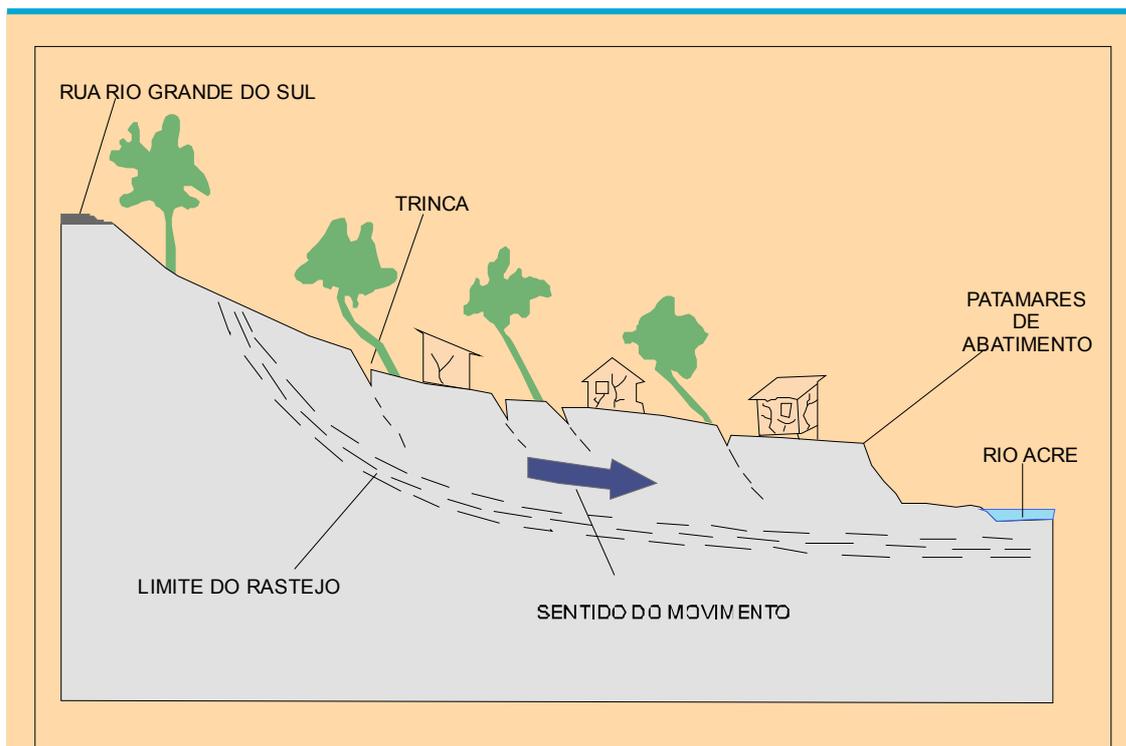
A declividade do terreno, sua composição de solos argilosos plásticos e expansíveis provocam alterações de volume, contraindo-se no período seco e expandindo-se no período chuvoso, acarretando no aparecimento de trincas na superfície do chão e no aumento da sua permeabilidade. Estes terrenos superficiais (unidade Panorama) jazem sobre um substrato impermeável composto pelos argilitos da Formação Solimões, no contato entre as duas unidades cria-se uma superfície de descolamento ou ruptura potencializada pela entrada de águas meteóricas.

**Figura 17:** Perfil esquemático de movimentação de massa em Rio Branco. Os deslizamentos de terra ocorrem no topo da encosta, afetando a rua Rio Grande do Sul, e na base do talude às margens do rio Acre. Os rastejos ocorrem na porção mediana da encosta. A erosão fluvial na base do talude desencadeia o processo de movimentação. Bairros Papoco - Preventório.

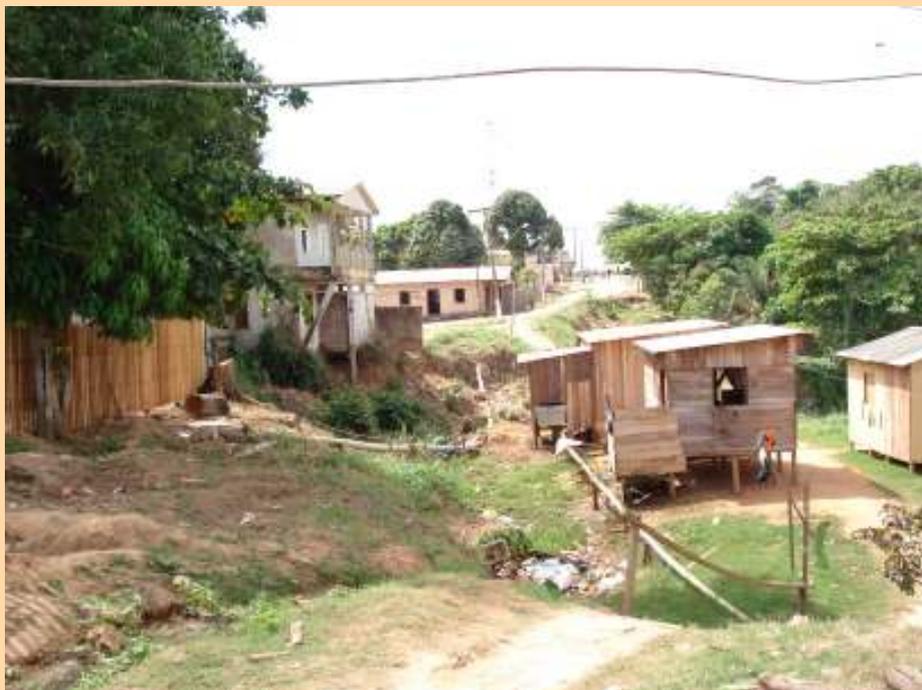
Como indicadores de movimentos são observados árvores, postes, pilotis das casas de madeira e cercas inclinadas, trincas no chão e paredes de alvenaria e degraus de abatimento. Na encosta do Rio Acre junto a Rua Floriano Peixoto foram feitas intervenções por parte do poder público, porém os processos de movimentação de massa ainda estão atuando, refletindo em rachaduras no pavimento asfáltico e calçadas. A Rua Rio Grande de Sul, via que percorre todo o topo da encosta desse bairro, foi à ruína, apresentando-se interrompida ao tráfego em diversas partes devido aos processos de movimentação da encosta. Foram observadas algumas construções de alvenaria comprometidas por rachaduras e trincas.

**Fotografia 13:** Detalhe de desmoronamento na Rua Rio Grande do Sul. Observa-se ao fundo parte da rua destruída, comprometimento de construção de alvenaria e terreno em movimentação sendo ocupado por construções de madeira.

Onde o Risco (R) é igual a probabilidade (P) de ocorrência do fenômeno de escorregamento versus as conseqüências (C) em danos materiais e perdas de vida. Assim as áreas do Papoco-Preventório, Raimundo Parente, São Francisco e ETA I, constituem-se em locais de alto risco, e, portanto devem ser monitoradas e sofrerem intervenções como a remoção de moradias e/ou construção de obras de estabilização. Estas obras devem ser projetadas com base em estudo geotécnico de detalhe. As

áreas de risco moderado devem ser monitoradas e submetidas a controle para sua ocupação. Há de se criar zoneamento específico para estas áreas de risco.

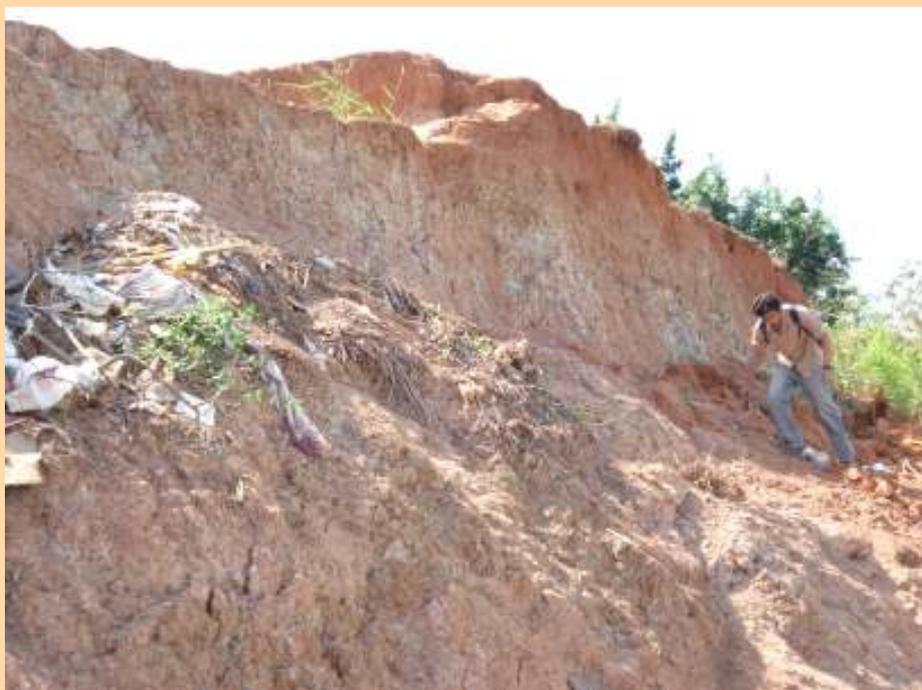
**Fotografia 14:** Deslizamento no topo da encosta mais elevada do bairro Papoco. Argila mosqueada de cor vermelha amarelada. Detalhe da disposição de lixo irregular na encosta

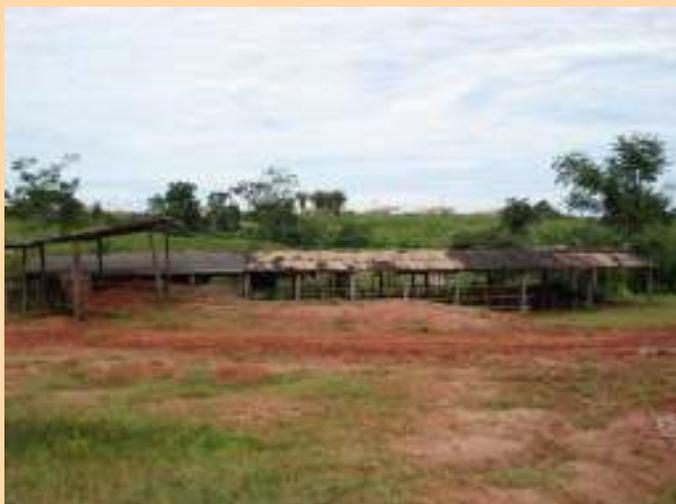
À medida que as intervenções antrópicas vão se intensificando alguns problemas de erosão do solo começam a ocorrer com a abertura de áreas para extração de argila para abastecer as olarias da cidade, de propriedades rurais e criação de peixes, de cortes de estrada a exemplo do anel viário e implantação de projetos de loteamentos em áreas terraplenadas. A presença de argilas expansivas e a exposição dos solos a períodos de pluviosidade intensa e períodos secos, acarretam no fenômeno do empastilhamento e abertura de sulcos, evoluindo para processos de ravinamentos comumente observados na região. Em algumas regiões o processo de erosão já evoluiu para voçorocas. Na localidade Loteamento Santa Luzia observa-se uma área de lavra de argila abandonada onde esses processos erosivos já começam a se manifestar (Fotografias 15 e 16).

**Fotografia 15:** Olaria rudimentar junto à área de extração de argila abandonada vindo ao fundo loteamento de casas populares, estação AL-13 visão sudoeste.

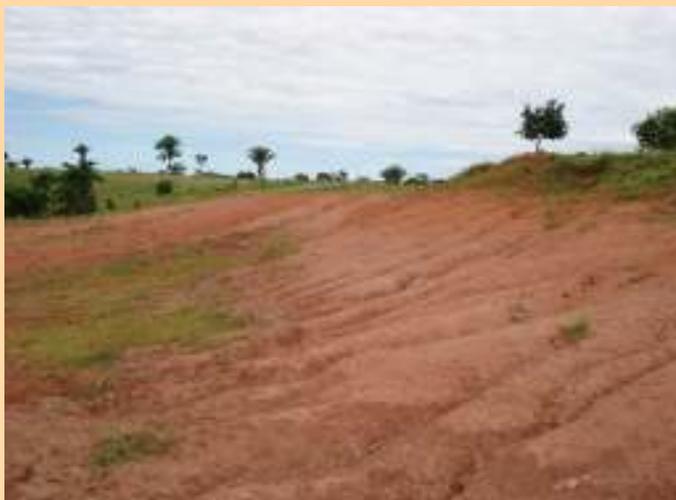
**Fotografia 16:** Processo de ravinamento em área explorada para retirada de argila, vista para Noroeste, estação AL-13.

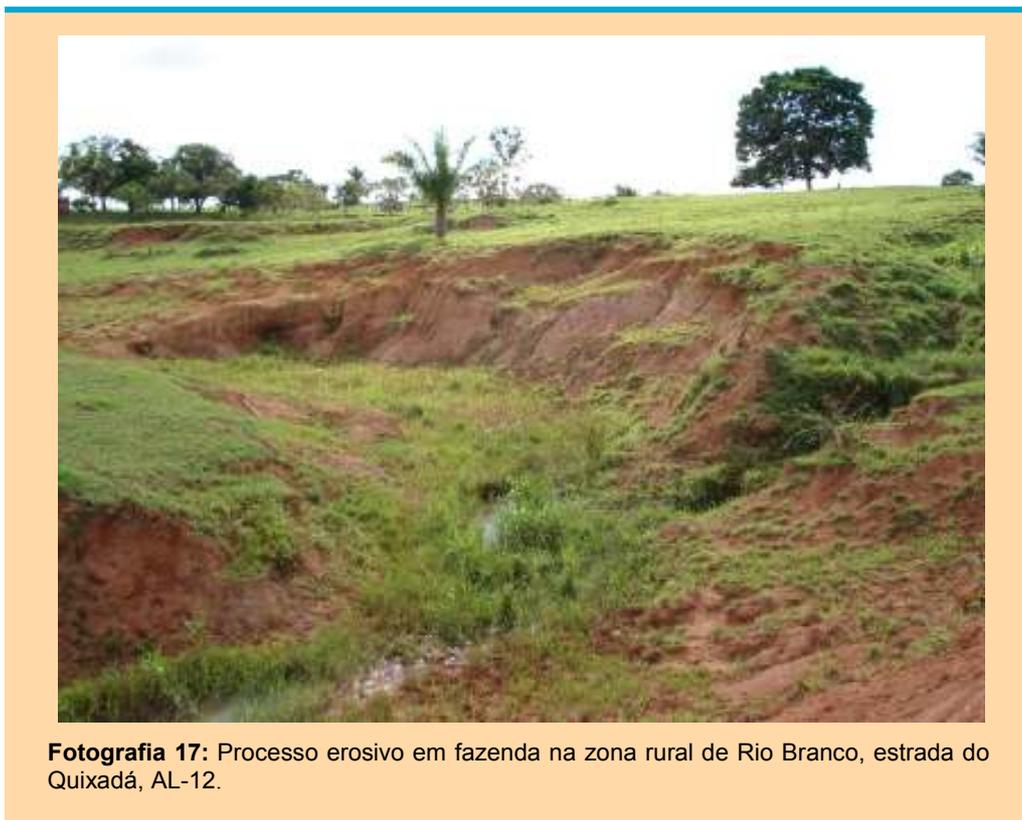
Na região nordeste da cidade, vicinal do Quixadá, os terrenos apresentam uma variação de argilitos, siltitos e areia fina, por vezes aflorantes. Com a retirada da mata para a formação de pastagens além de outras intervenções antrópicas como as construções de açudes, os processos erosivos são iniciados por um intenso ravinamento, que progrediu para instalação de voçorocas propriamente dita (Fotografia 17).

**Fotografia 17:** Processo erosivo em fazenda na zona rural de Rio Branco, estrada do Quixadá, AL-12.

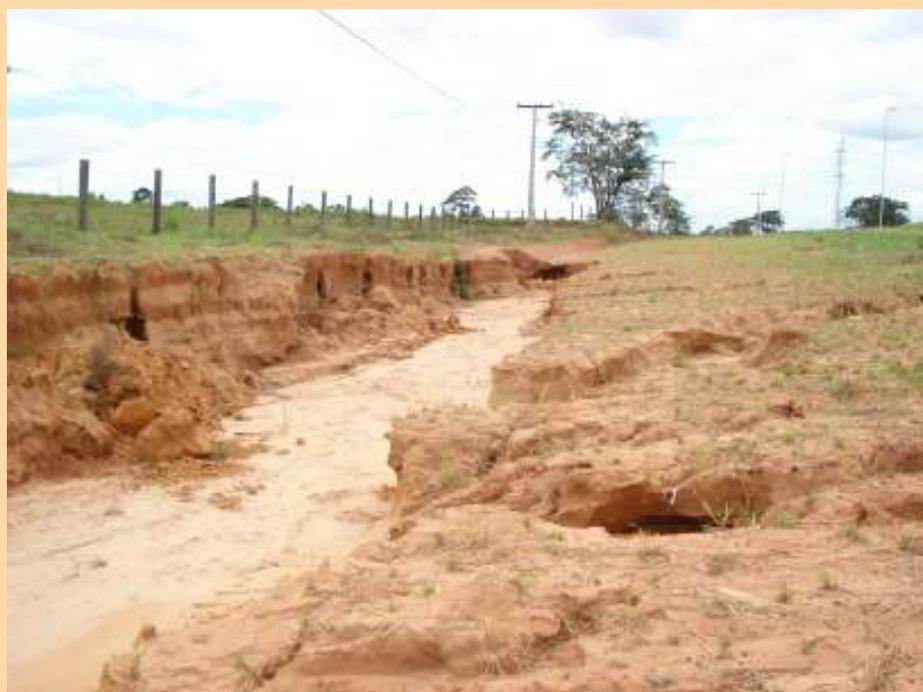
Na localidade do Amapá, região do Segundo Distrito, também no anel viário, foi observado processo erosivo na margem da estrada. Caracteriza-se por região de terraços fluviais, onde em perfil de encosta ocorre areia fina na base sobreposta por camada argilosa compacta e no topo do perfil, latossolo avermelhado. Com a remoção, pela terraplenagem da estrada, da camada superior de latossolo e argila foram expostos às intempéries os sedimentos arenosos de baixa resistência à erosão. Além disso, lançamento das águas diretamente no solo pelo sistema de drenagem (canaleta) da rodovia, acarretou em erosão na forma de ravina, evoluindo de modo remontante e colocando sob risco a obra de pavimentação (Fotografia 18).

**Fotografia 18:** Erosão em solo arenoso, obra de abertura do anel viário, localidade do Amapá, AL-07.

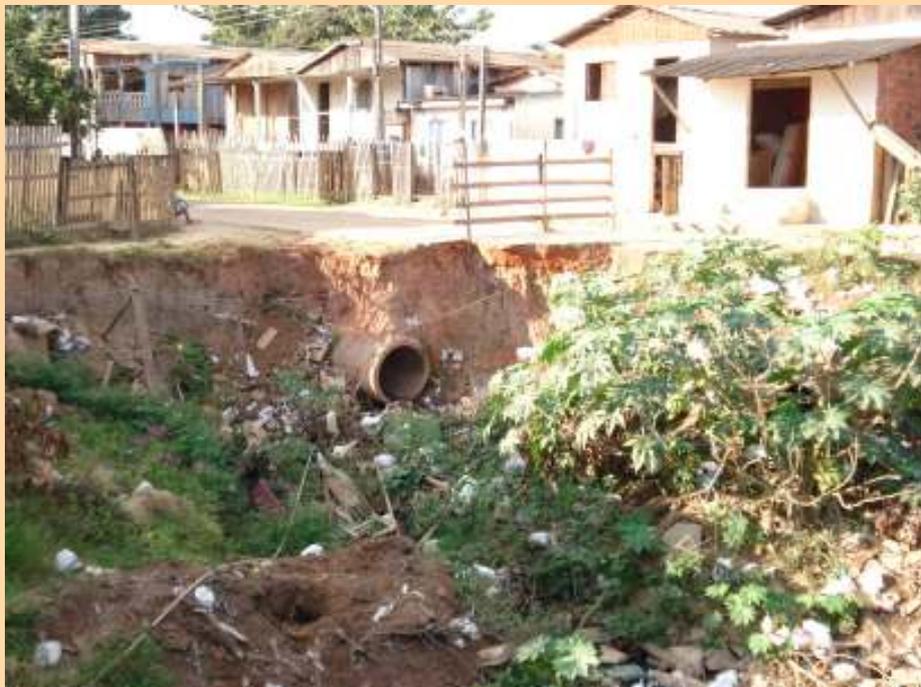
Na região do bairro da Cidade Nova junto à margem do rio Acre tem-se registro de processo erosivo que evolui para voçorocamento devido a conjunção de solo arenoso com o lançamento de águas pluviais, por galerias, diretamente no terreno. Neste local a erosão evolui de forma remontante, afetando o pavimento e moradias. Torna-se necessário a construção de obras de proteção do terreno além de construir caixas de disposição de energia d' água para disciplinar e diminuir a velocidade das águas no local de saída das galerias (Fotografia 19).

**Fotografia 19:** Voçoroca no Bairro Cidade Nova, margem do rio Acre. O lançamento das águas pluviais sobre terreno arenoso desencadeou o fenômeno erosivo. Detalhe das péssimas condições de saneamento do local.

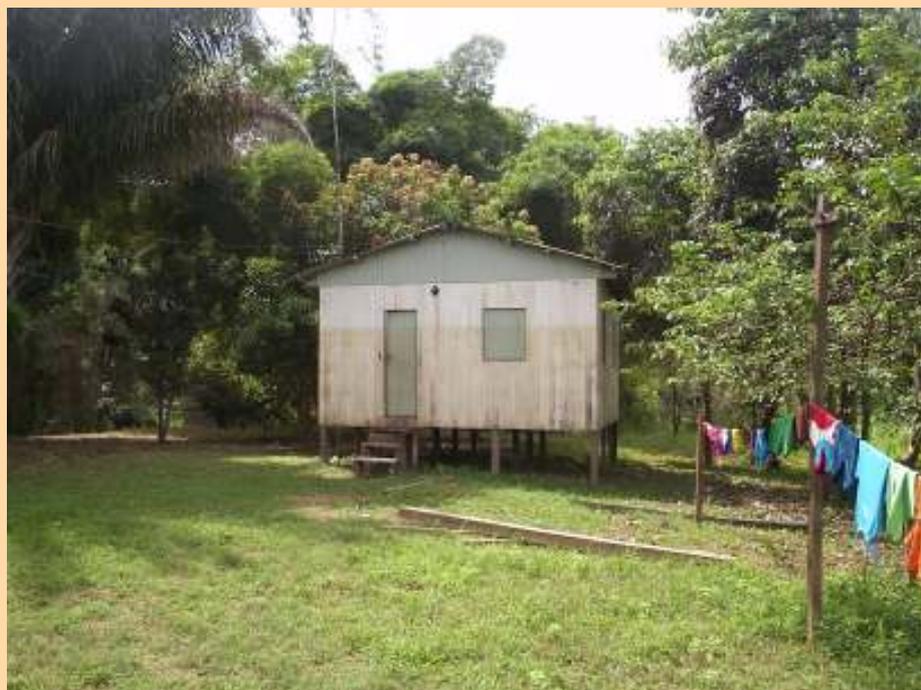
A impermeabilização dos solos, problema comum nas grandes cidades, é reflexo do crescimento do ambiente construído formado por moradias, prédios, pisos, pavimentos e telhados, que associado às condições climáticas e as características naturais do terreno predominantemente argiloso acarreta na diminuição do tempo de concentração do escoamento superficial, com a chegada mais rápida da água das chuvas para os canais do rio Acre e Igarapé São Francisco. Por conseguinte problemas de enchentes nas regiões mais baixas serão uma constante e são observados em diversos pontos da cidade de Rio Branco em especial na região da Cidade Nova e do bairro Adalberto Aragão (Fotografia 20).

**Fotografia 20:** Moradia em área sujeita às enchentes, na parede está marcado o nível da água atingido em 2006. Igarapé São Francisco, bairro Adalberto Aragão.

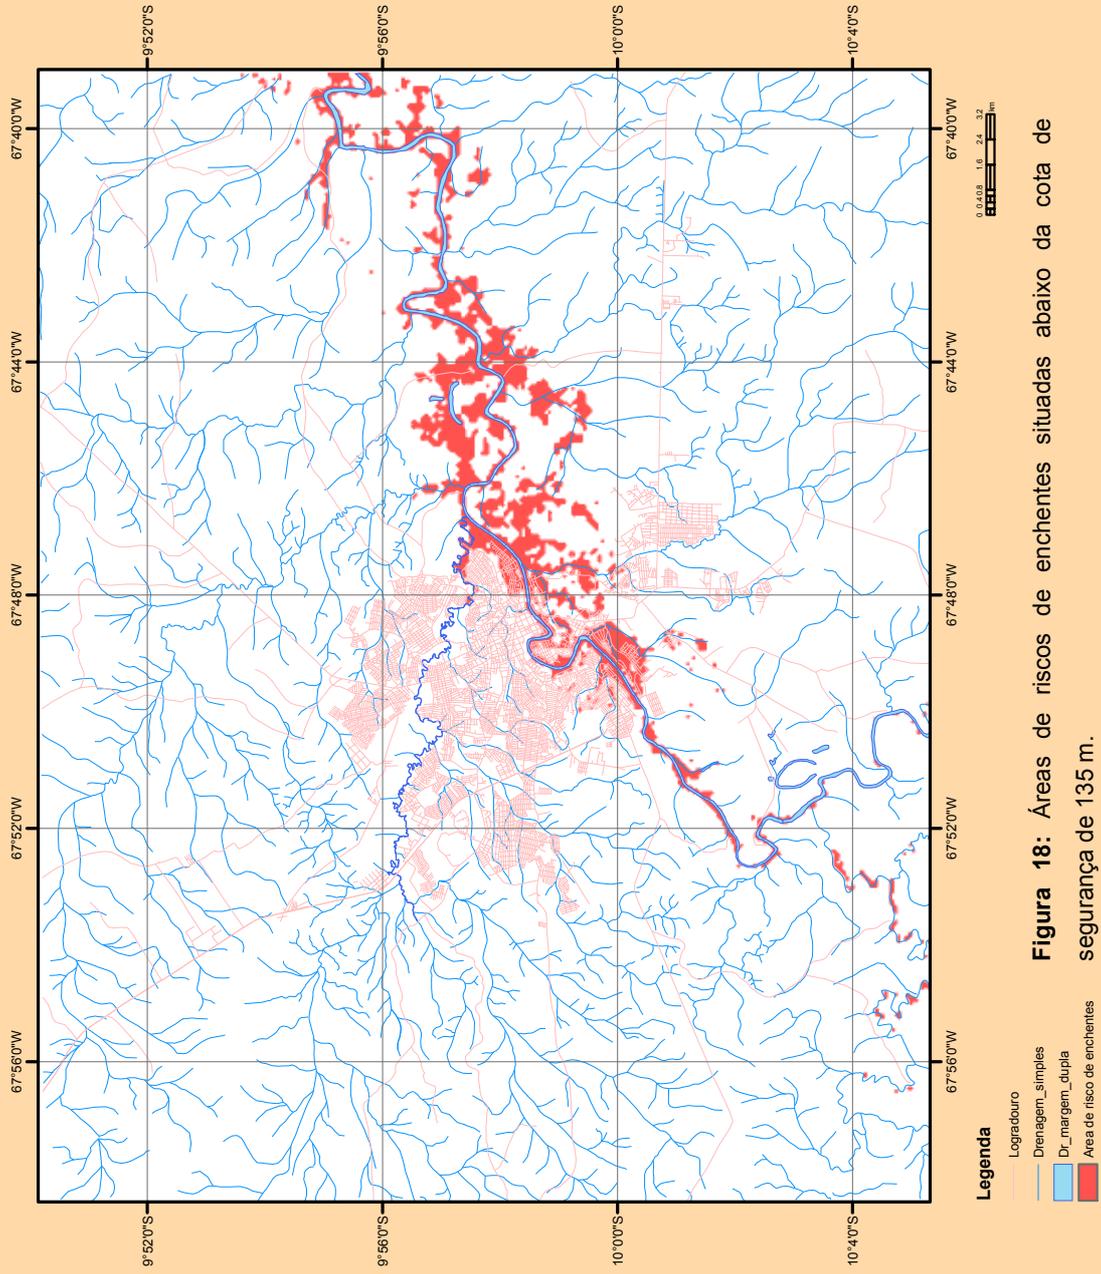
**Figura 18:** Áreas de riscos de enchentes situadas abaixo da cota de segurança de 135 m.
