CPRM – SERVIÇO GEOLÓGICO DO BRASIL
SUPERINTENDÊNCIA REGIONAL DE SALVADOR

RELATÓRIO PRELIMINAR:
ILHA DE MATARANDIBA/BAHIA
ESTADO DA BAHIA, ESCALA 1:10.000

RELATÓRIO PRELIMINAR: ILHA DE MATARANDIBA/BAHIA

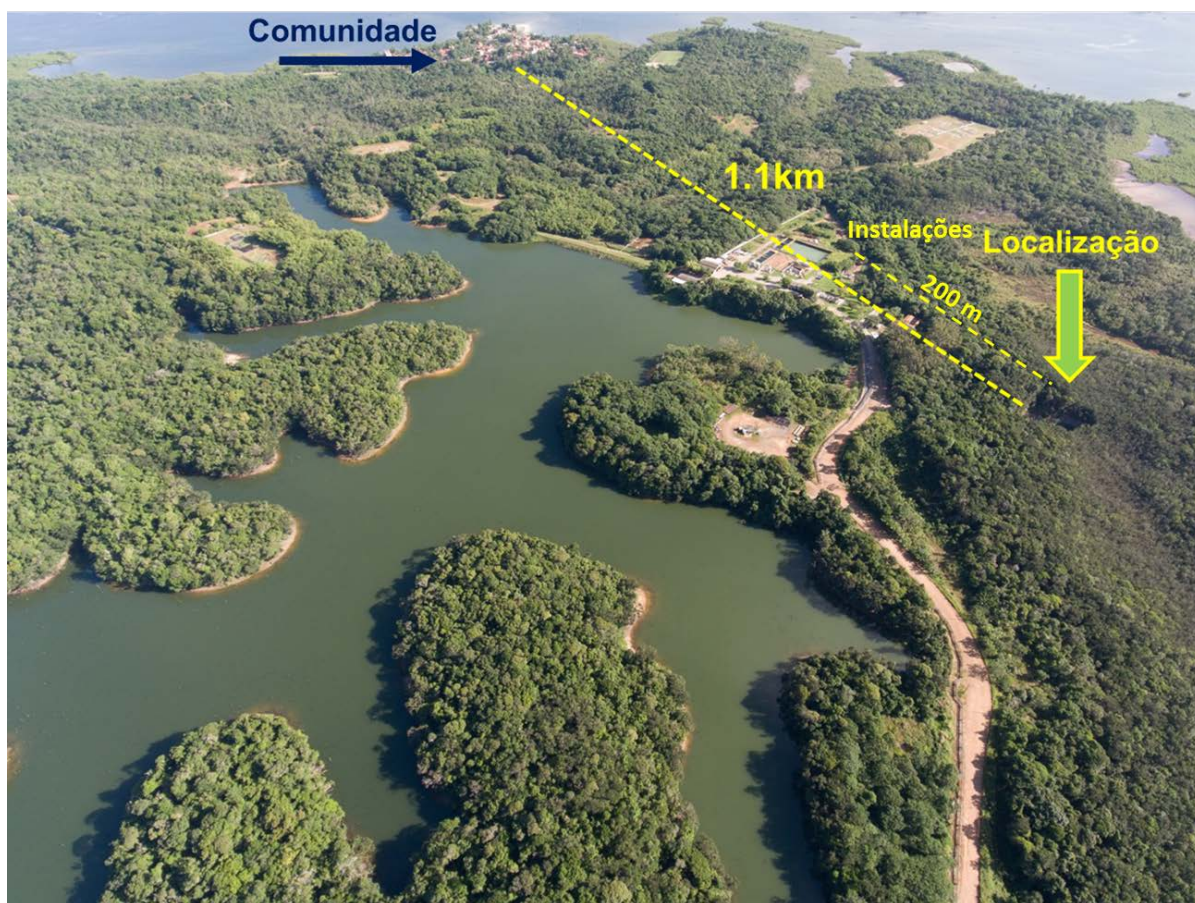
Figura 1.1 - Mostra localização do “vazio subterrâneo”, instalações da Dow, vila e barragem.

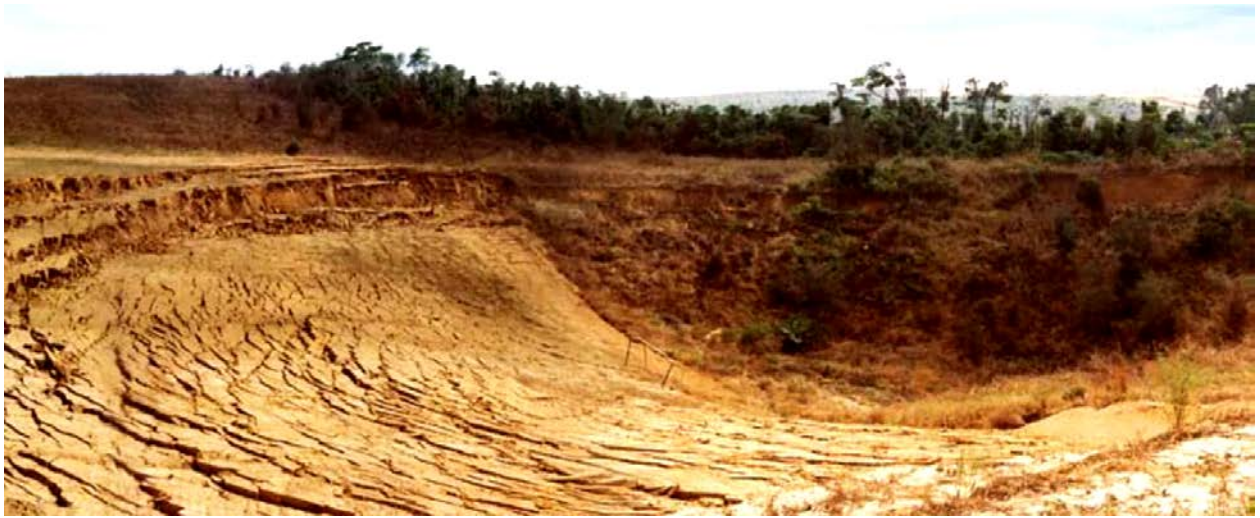
Durante a exploração de potássio na mina de Holle, República do Congo, onde a abertura de uma galeria encontrou um pequeno veio de água, inicialmente fortemente salgada, e que aumentou rapidamente, tornando-se incontrolável, implicando no abandono da mina. Essa

inundação se acompanhou de três colapsos no terreno, ao longo de uma extensão de 1.500m. O maior desses colapsos tem diâmetro de 150m e uma profundidade de 20m (**figura 2.3**).

Figura 2.3 – Uma das três áreas colapsadas na mina de potássio de Holle-Congo.

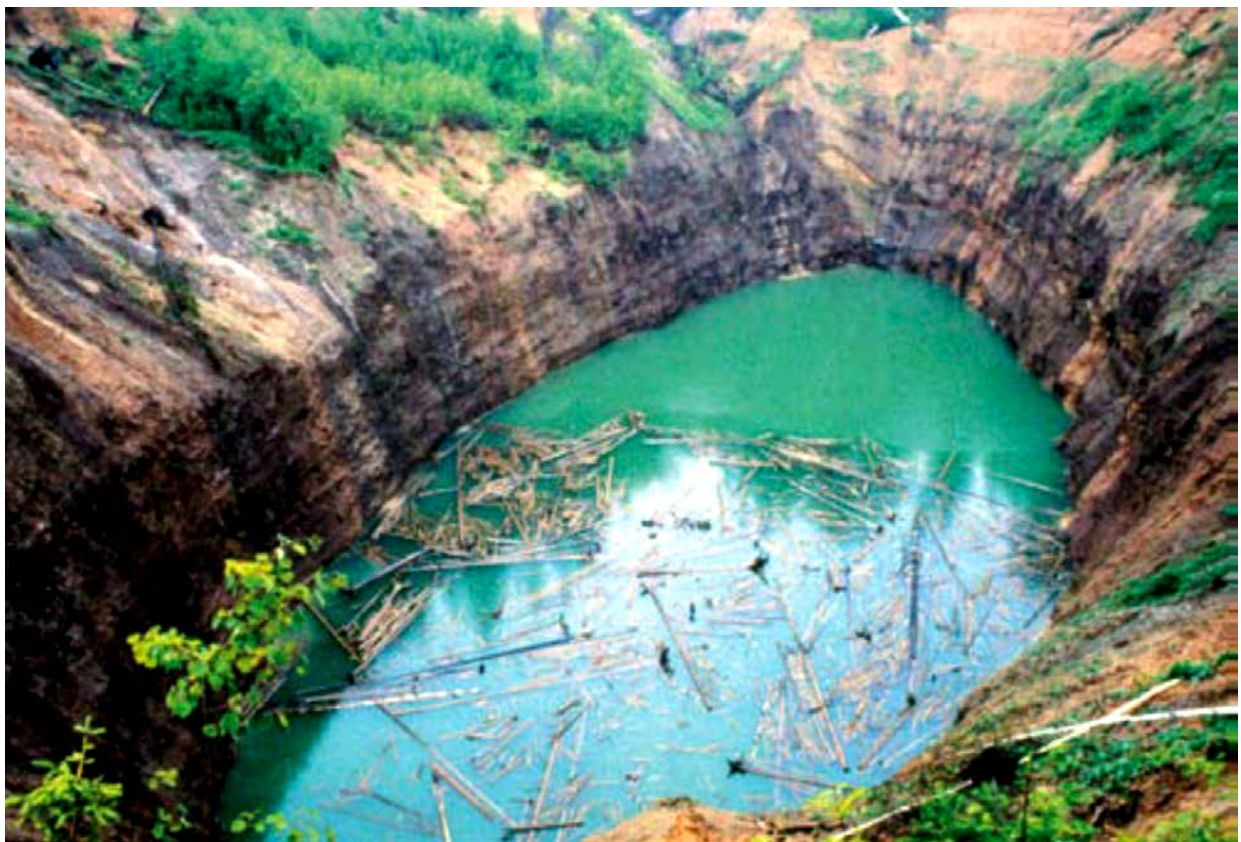
A entrada de água, mesmo muito fraca, mas alimentada por um reservatório permanente, é o início de um processo para a dissolução de materiais pouco consolidados. A mina de potássio de Bereznikovsky-3 (**figura 2.4**), em Oural-Rússia, explorada através de pilares desmontáveis, provocou o colapso do teto e a entrada de água que inundou sendo a causa do abandono da mina. Porém, a evolução desse colapso e das áreas circundantes continuou com a dissolução de grandes quantidades de sal e desenvolveu vazios de grande dimensão. Os terrenos acabaram se colapsando provocando uma explosão do metano acumulado dentro dos vazios e dando surgimento a uma cratera com 80m de extensão, 40m de largura e 200m de profundidade.

Figura 2.4 – Área Colapsada por exploração de potássio na mina de Berezikovskiy–Rússia.

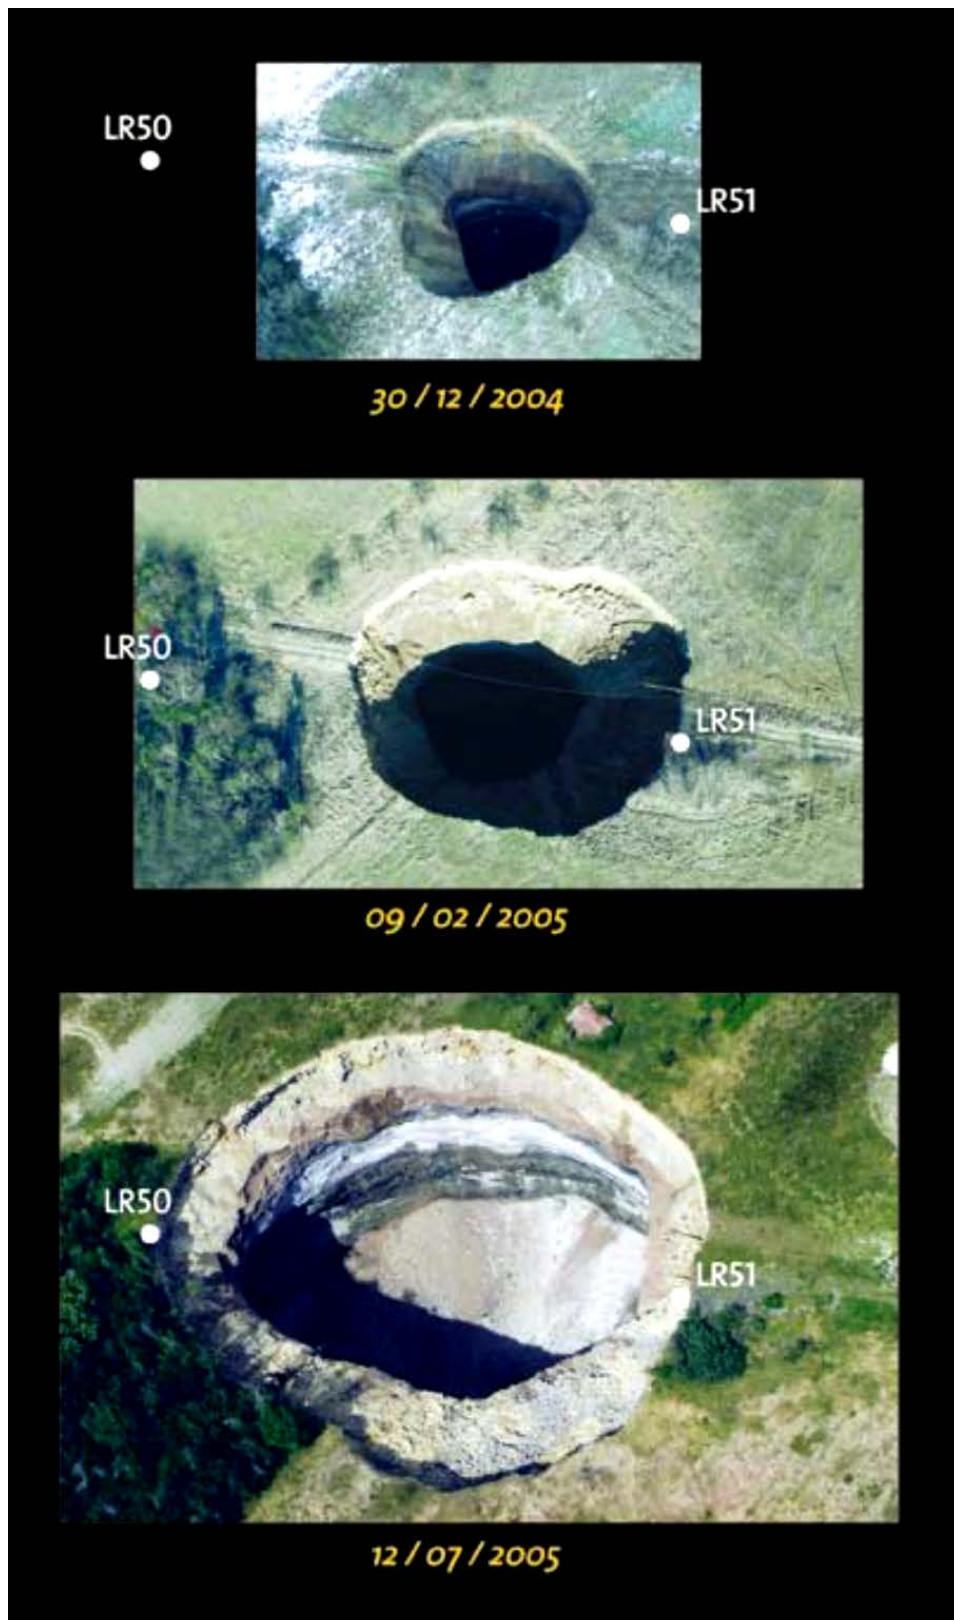
Os trabalhos de sondagens na bacia salífera de Nancy, França provocaram um colapso em 30/12/2004. Para evitar que essa cavidade se tornasse extremamente grande e descontrolada, foram provocados pela própria empresa o aumento gradativo da cratera até a estabilização em 12/07/2005 (**figura 2.5**).

Figura 2.5 – Evolução de uma cratera provocada pela exploração de sal-gema, Nancy-França.

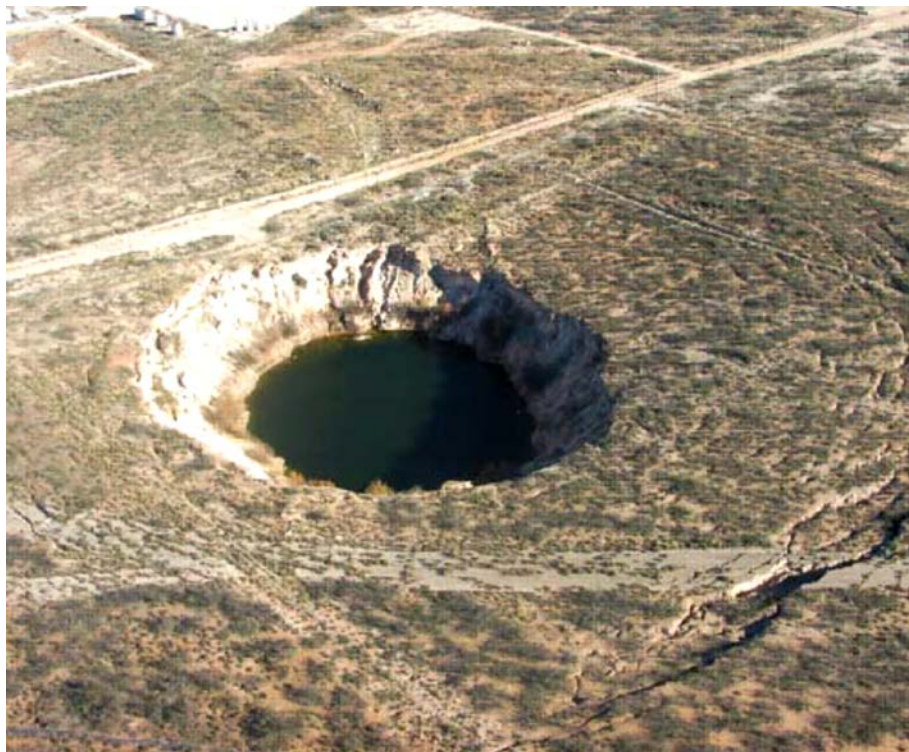
Durante a perfuração de um poço de petróleo na região de Wink Sink, no Texas,EUA, houve um colapso causado pelos trabalhos de perfuração associado a circulação de água entre a drenagem e o aquífero situado no subsolo (**figura 2.6**).

Figura 2.6 – Colapso em sondagem petrolífera, Texas, USA.

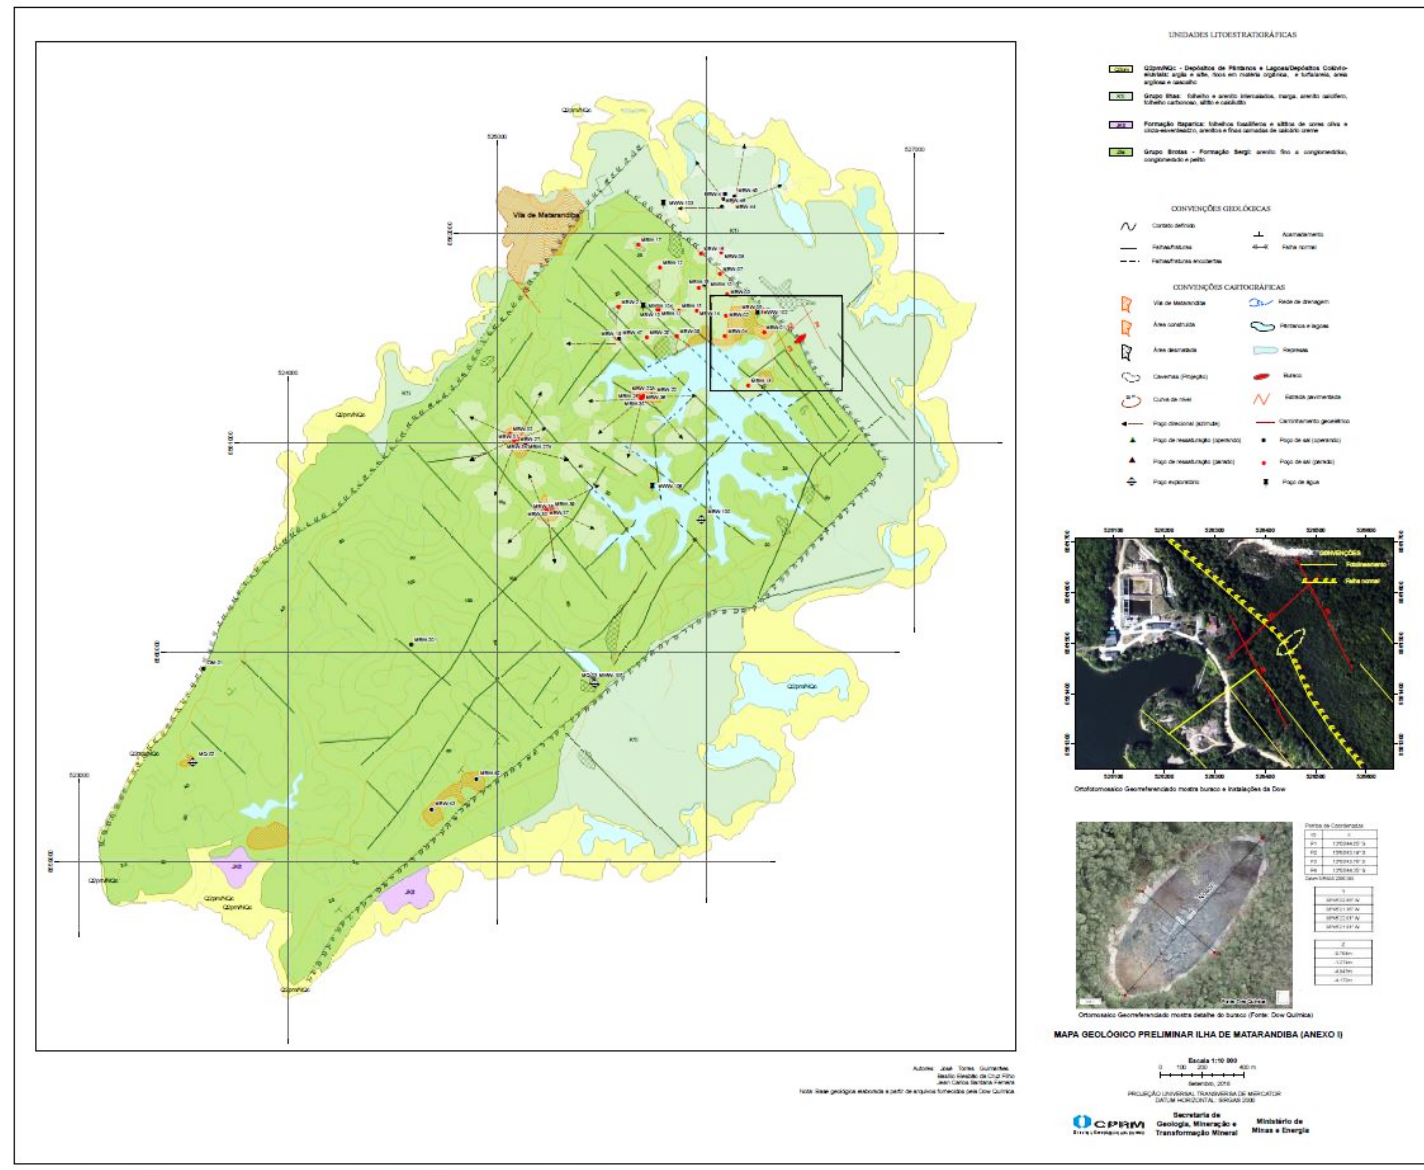
As imagens da área revelam a existência de um sistema quase-ortogonal de alinhamentos estruturais (falhas e fraturas) com orientações gerais N 40° E e N 45° W. Esses alinhamentos coincidem com os eixos maior e menor do buraco formado pelo abatimento de terreno na ilha e também, parcialmente, com os eixos maior e menor da barragem existente no local, construída pela Dow para alimentar a extração de salmoura. A seguir faz-se uma descrição resumida, com base em dados de literatura, do pacote sedimentar aflorante na ilha.

Figura 5.1 – Mapa geológico preliminar da Ilha de Matarandiba. (Anexo I).

- (1) Elaborar mapa geológico/tectônico da área da ilha em escala apropriada (1:25.000); (tarefa concluída parcialmente, anexo I deste documento, faltam dados de campo);
- (2) Executar estudos geofísicos de eletrorresistividade nas áreas da vila e do buraco;
- (3) Executar estudos hidrogeológicos;
- (4) Executar modelamento 3D da área da ilha com apoio de dados de poços (tarefa em execução);
- (5) Executar monitoramento periódico da área com VANT/drone;
- (6) Executar estudos de riscos geológicos (tarefa executada parcialmente, necessita outra visita à área para coleta de novos dados).
