Serviço Geológico do Brasil – CPRM
Departamento de Gestão Territorial – DEGET

**Levantamento de Feições de Instabilidade do Terreno e
Edificações, da Rua Mato da Lagoa e Entorno, Bairro Jóquei Clube,
Curvelo - MG**

Relatório de Visita

Outubro de 2019

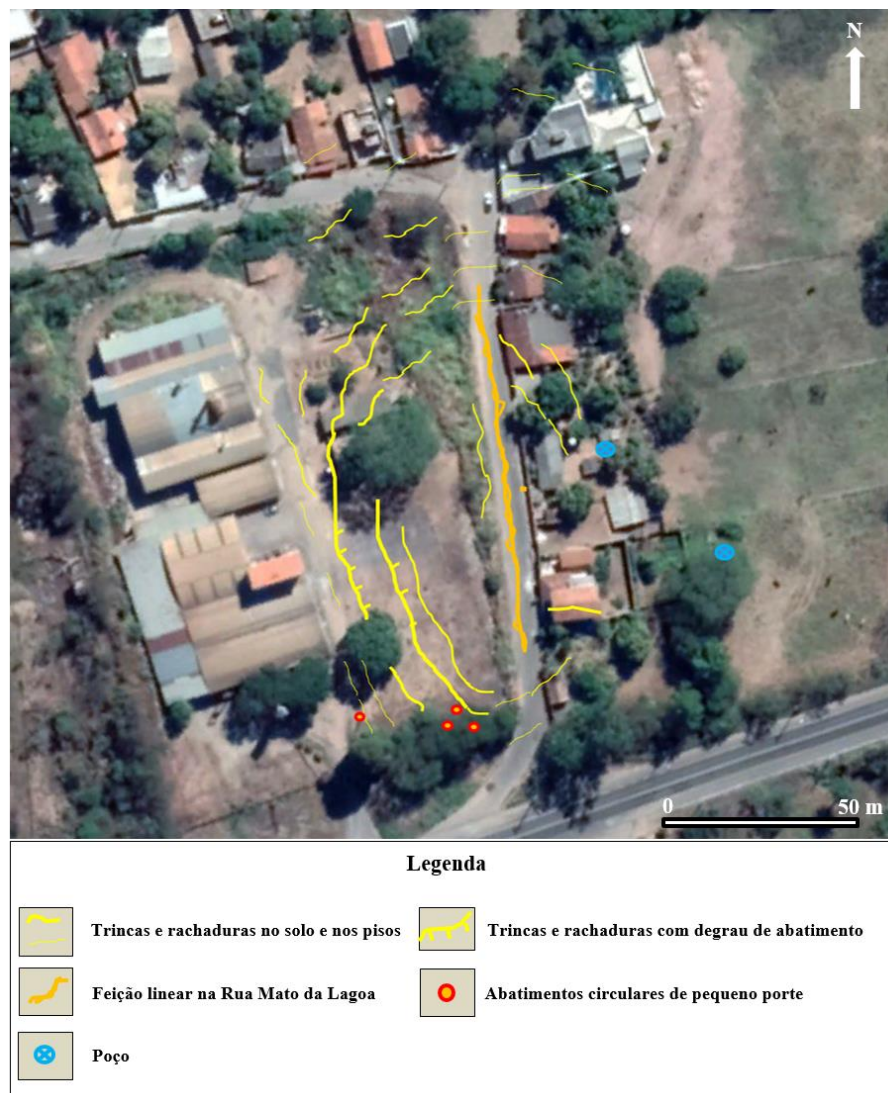
Figura 1. Principais feições identificadas em campo. Imagem: Google Earth.

A área atingida pelo processo causador das deformações parece estar delimitada pelas instalações da empresa de sementes, pela rodovia, pelo início da baixada localizada nos fundos das residências da Rua Mato da Lagoa e pelos fundos das casas da Rua Monte Alegre. Também se observou que a disposição das feições de deformação forma, de maneira geral, uma figura elíptica, com eixo mais alongado aproximadamente no sentido N-S (Figura 1).

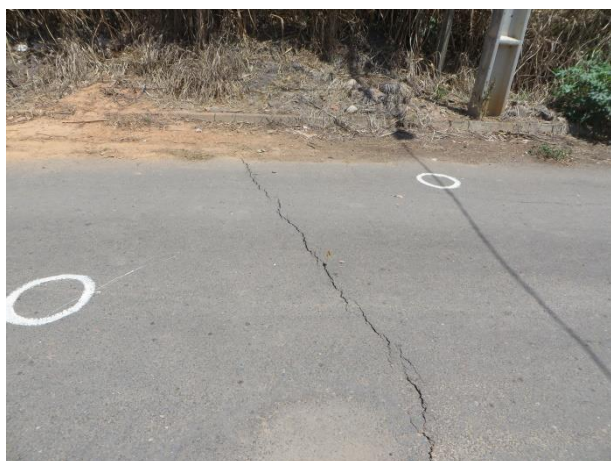
Na Rua Mato da Lagoa, nas proximidades da casa número 20, foram observadas fissuras e trincas persistentes, de aberturas inferiores a 1 cm, de direção N60W (quase perpendiculares à direção da rua), com manifestação no pavimento asfáltico, continuidade no meio fio e nos terrenos adjacentes, notadamente em direção ao local onde está instalada a indústria Gerplant Sementes (Figura 2). Nesse local foram observadas as mais expressivas feições de deformação do terreno, tanto em quantidade quanto em dimensão (Figura 1). As evidências são representadas por trincas e rachaduras de grande persistência, algumas com degraus de abatimento com rejeitos superiores a 15 cm (Figuras 3 a 5) e curso ligeiramente arqueado, com centro de curvatura apontando em direção à Rua Mato da Lagoa (Figuras 3 e 4). Ainda neste local foram identificadas várias algumas feições de abatimento circulares, sob a forma de cavidades com diâmetro inferior a 1 metro (Figura 6). No entanto, a avaliação realizada não forneceu subsídios suficientes para afirmar se a gênese de tais feições está correlacionada ao evento ocorrido no dia 26/09/2019.

Figura 2. Trinca no pavimento asfáltico quase perpendicular à direção da rua.

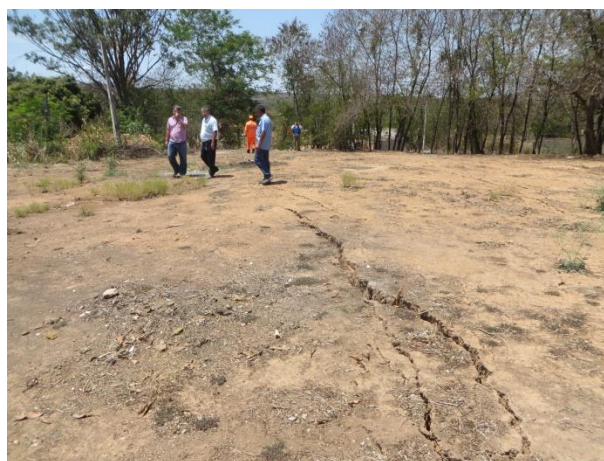
Figura 3. Trincas e rachaduras no terreno a jusante da empresa de sementes.

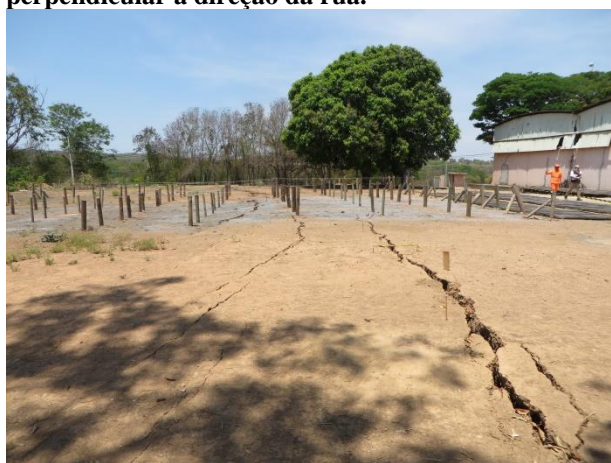
Figura 4. Grupo de pelo menos três rachaduras no terreno, arqueadas, com mais de 10 cm de abertura em alguns pontos e persistência superior a 100 m. Notar arqueamento com centro de curvatura situado em direção à Rua Mato da Lagoa, à esquerda da foto.

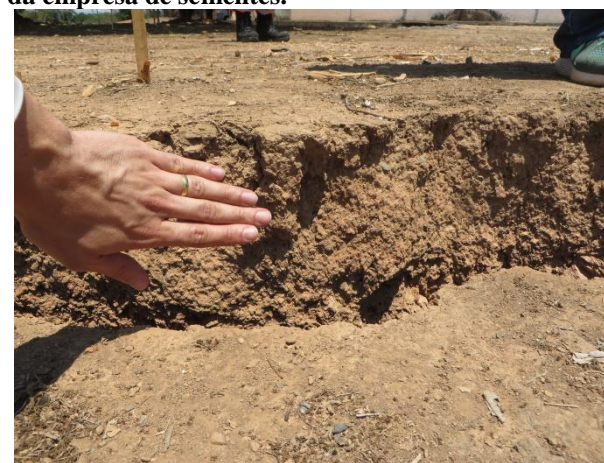
Figura 5. Detalhe da dimensão do rejeito no degrau de abatimento observado no terreno a jusante da empresa de sementes.

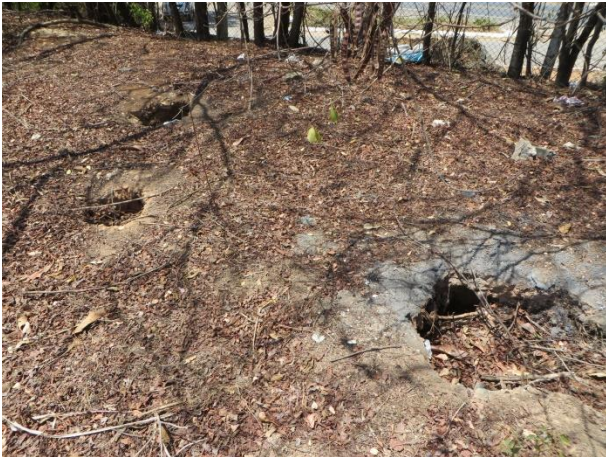
Figura 6. Grupo de feições de abatimento circulares com diâmetro submétrico.

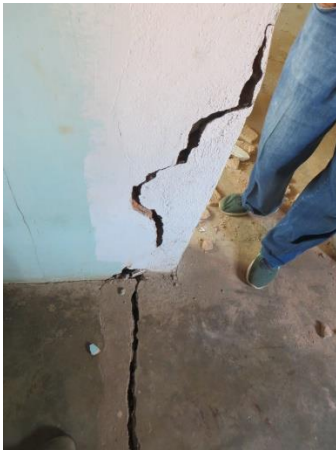
Ao lado da empresa de sementes há uma casa desocupada, interdita pela Prefeitura e que está sendo usada como um ponto de monitoramento para a evolução das trincas. As feições observadas no terreno atravessam essa casa e se manifestam nos pisos e paredes, produzindo danos severos (Figuras 7 e 8). Foi observado que muitas das trincas atualmente presentes nesse imóvel se manifestaram sobre rachaduras previamente existentes e cobertas com argamassa.

Figura 7. Rachadura no piso e parede da casa situada nas proximidades da empresa de sementes.

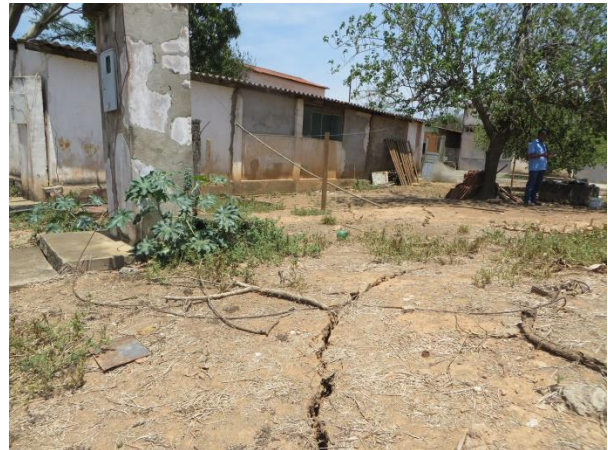
Figura 8. Continuidade das trincas/rachaduras após a casa da foto anterior.

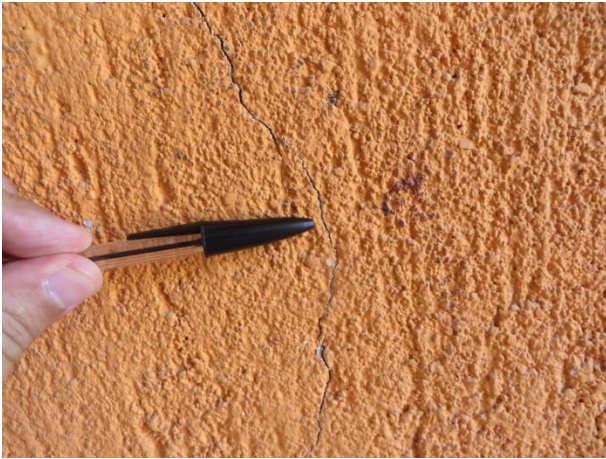
Nas adjacências da Gerplant Sementes foi observado que as feições se tornam menos evidentes, possivelmente marcando o limite de abrangência do fenômeno. Há fissuras e poucas trincas, visíveis nas paredes, muros e nos pisos, como as que foram observadas em um dos galpões da empresa e em casas da Rua Monte Alegre, final da Rua Mato da Lagoa e na área da COPASA (Figuras 9 a 11).

Figura 9. Fissura recente na parede de uma casa situada à Rua Monte Alegre.

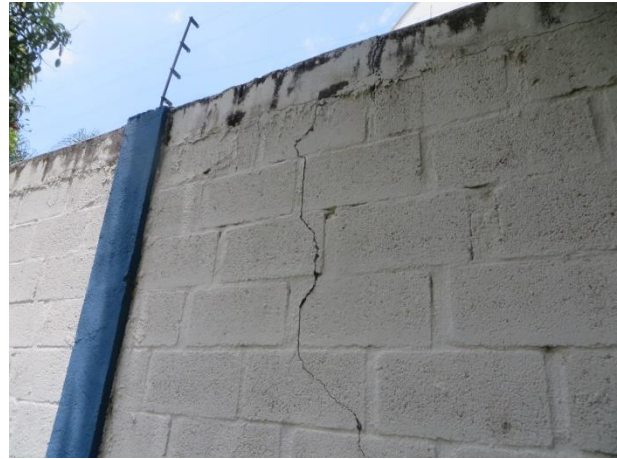
Figura 10 Trinca no muro que separa as instalações da COPASA da última casa da Rua Mato da Lagoa.

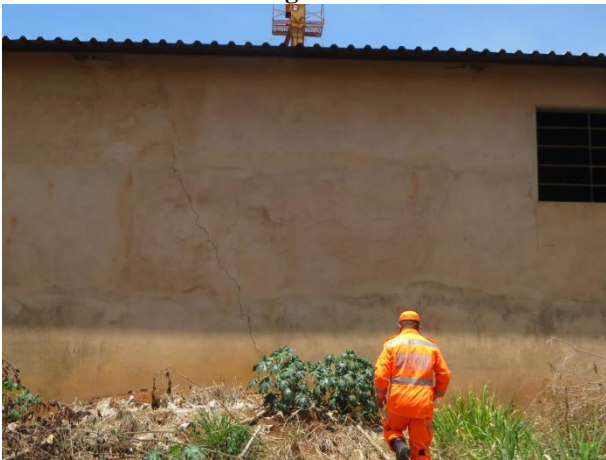
Figura 11. Trincas verticais e a 45° observadas na parede da última instalação da empresa de sementes.

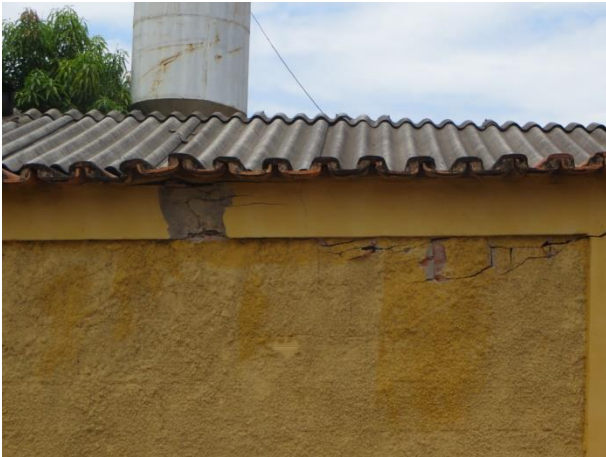
Ao longo da Rua Mato da Lagoa as feições mais evidentes estão nas estruturas mais próximas da rua, como calçadas, muros e paredes frontais dos imóveis (Figuras 12 e 13). Na feição da figura 12, aparentemente há um soerguimento ou uma feição de movimento brusco ascendente, com deformação das telhas de acabamento da porção superior do muro.

Figura 12. Desplacamento na cinta superior e trincas no painel do muro de casa da Rua Mato da Lagoa. Notar arqueamento para cima do telhadinho sobre a área deslocada.

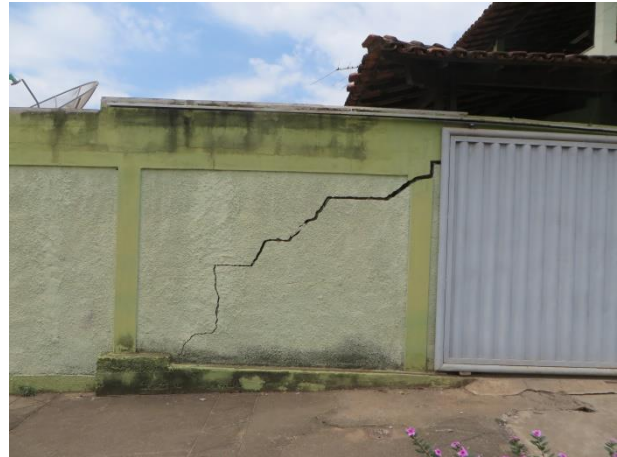
Figura 13. Rachadura a 45° no muro frontal de casa da Rua Mato da Lagoa.

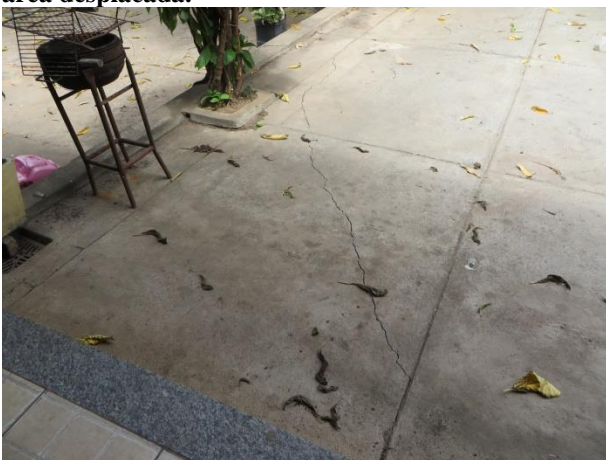
Nos pisos e nos fundos das casas as trincas são observadas, mas de forma não tão evidente. Nas seis casas desse local as trincas nos pisos têm aberturas subcentimétricas, apresentam orientação diagonal em relação aos terrenos (NW-SE) e não são mais perceptíveis nos terrenos dos quintais, nos fundos das casas (Figura 14).

Figura 14. Trinca que se propaga principalmente de forma diagonal ao terreno. Fundos de casa da Rua Mato da Lagoa.

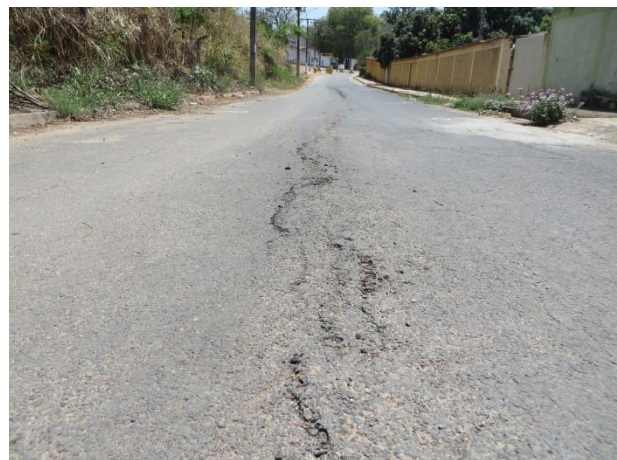
Figura 15. Feição linear, aparentemente de soerguimento, no eixo central do pavimento asfáltico da Rua Mato da Lagoa.

Há uma feição linear, de contorno irregular, aparentemente soerguida, no eixo longitudinal da Rua Mato da Lagoa (Figura 15). Essa feição coincide com a posição das três adutoras da COPASA que passam sob o leito da rua e podem indicar alguma relação de causa/efeito entre elas.

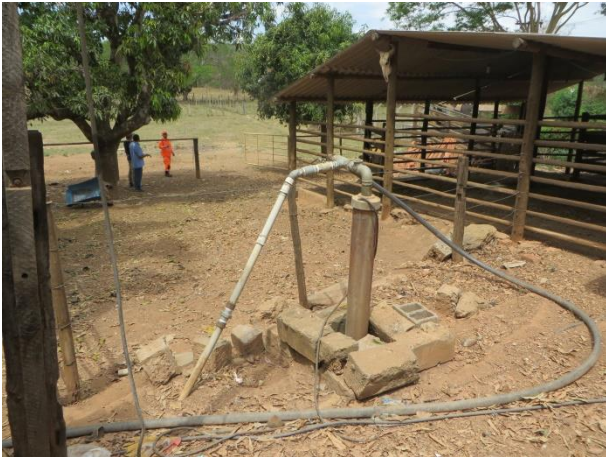
Constatou-se a presença de dois poços de água na área de influência do fenômeno observado. O poço representado pela figura 16 está nos fundos de uma das casas afetadas. Segundo informações da equipe da prefeitura, que acompanhou essa visita, o poço apresentou importante variação de nível poucos dias antes do evento, com necessidade de rebaixamento da tomada de água em 9 m. Além disso, segundo os mesmos, expulsava muito ar nos dias seguintes ao evento.

Figura 16. Um dos poços de água localizados na área. Esse poço apresentou rápido rebaixamento do nível pouco antes do evento, segundo informações repassadas pelos representantes municipais.

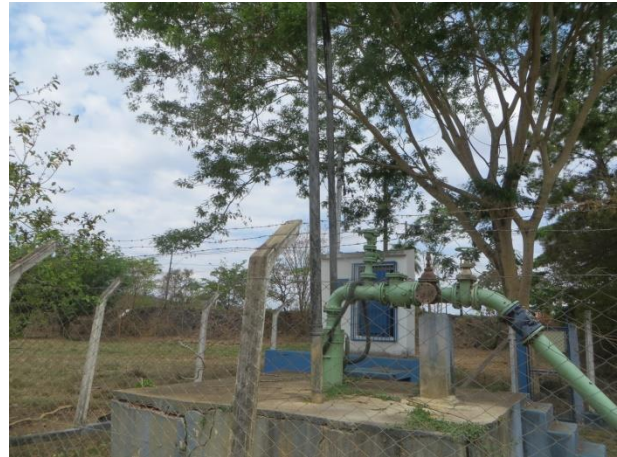
Figura 17. Poço da COPASA situado próximo da área afetada. Esse poço apresenta algumas singularidades como muitas rachaduras e adernamento da estrutura cimentada e inclinação (para a esquerda da foto) da haste com a carretilha.

O poço da COPASA, que explota aproximadamente 18.000 litros de água por hora, apresenta a base de alvenaria muito degradada e adernada e também mostra a haste metálica inclinada no mesmo sentido do adernamento (Figura 17).

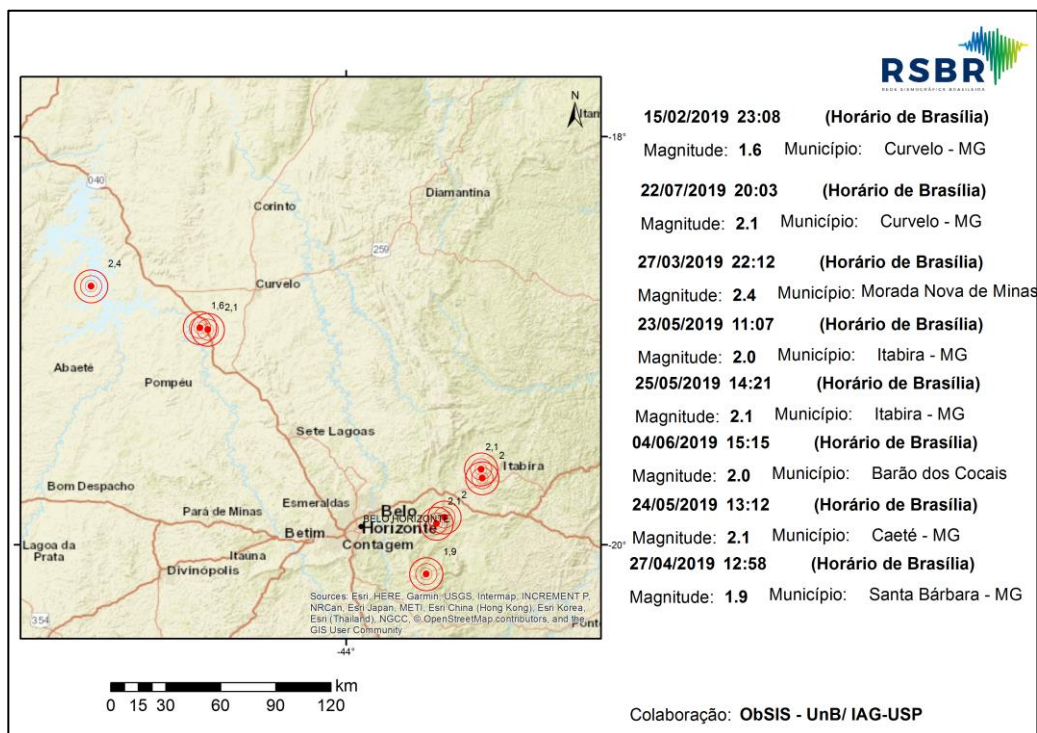
De acordo com a Rede Sismográfica Brasileira (RSB), os últimos episódios sísmicos na região datam dos meses de fevereiro e julho de 2019. Dessa forma, salvo abalos de baixíssima magnitude não captados pela RSB, provavelmente as trincas, rachaduras e fissuras não foram causadas por evento sísmico.

Figura 18. Eventos sísmicos mais recentes registrados pela Rede Sismográfica Brasileira na região de Curvelo/MG.
