Relatório De Vistoria Técnica.

Santa Leopoldina – Espírito Santo

Localidade: Rua Marechal Floriano Peixoto, s/n, Centro, Santa Leopoldina – ES

Data da visita: 11/09/2019

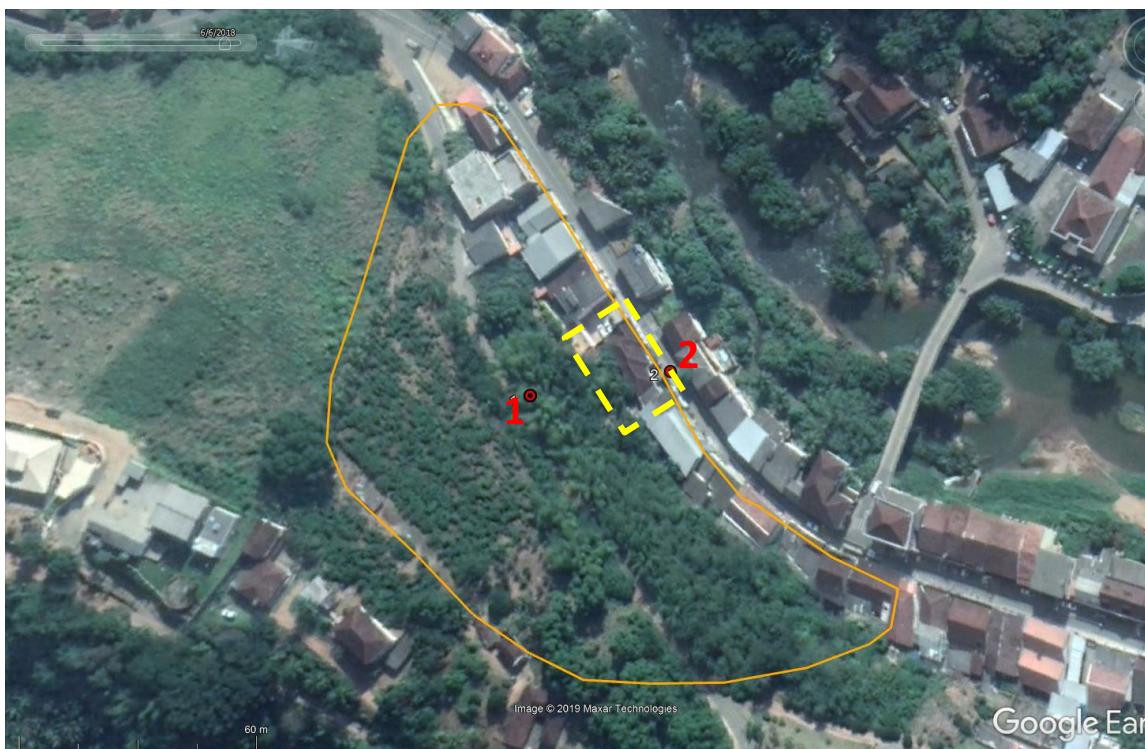
Na figura 1, é possível visualizar o setor de risco delimitado pela CPRM, código ES_SL_SR_14_CPRM, em levantamento realizado no dia 28/11/2011. Também podem ser vistos dois pontos de referência levantados em campo, durante a vistoria técnica: Ponto 1 (UTM 24k – 339972 E/7776759 S), tomado na Rua Padre Henrique Otto, e Ponto 2 (UTM 24k – 340016 E/7776767 S) tomado na Rua Marechal Floriano.

Figura 1. Setor de risco geológico ES_SL_SR_14_CPRM, em Santa Leopoldina - linha contínua laranja e destaque para o imóvel do TRE - linha tracejada amarela. (Imagem: Google Earth).

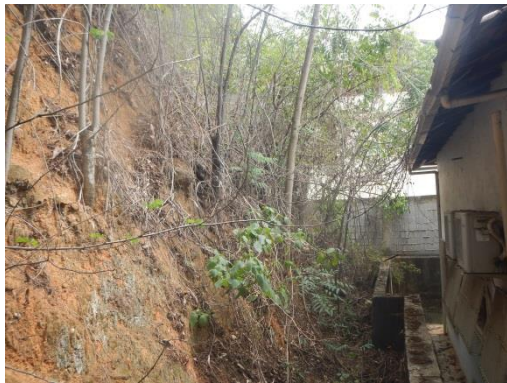
A área vistoriada corresponde ao talude com base situada nos fundos do imóvel do Cartório Eleitoral, localizado na Rua Marechal Floriano (Figura 2), e crista na Rua Padre Henrique Otto (Figura 3), sua altura total é de aproximadamente 10m. A declividade da encosta é naturalmente acentuada, e para a construção do imóvel foi realizado um talude de corte de aproximadamente 6m, íngreme, de geometria irregular. Acima da Rua Padre Henrique Otto, a encosta se prolonga por mais 20 metros, aproximadamente.

Figura 2. Base do talude, nos fundos do imóvel do Cartório. Corte no talude pouco maior que o telhado do Cartório.

Sugere-se avaliação de obra de estabilização adequada para o talude, bem como de drenagem para a encosta, a fim de reduzir o risco potencial do imóvel.

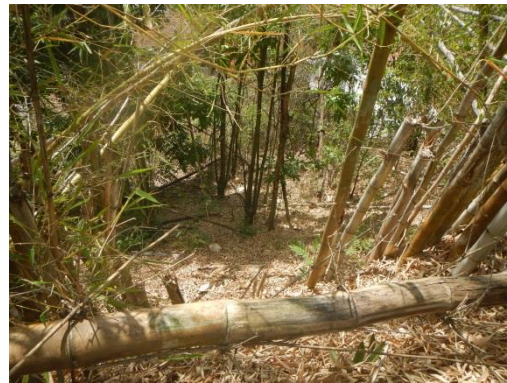
Figura 3. Crista do talude, Rua Padre Henrique Otto. Vegetação densa no local, presença de pequeno patamar acima do corte.

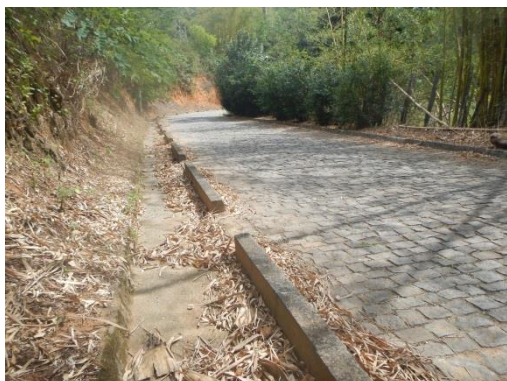
A Rua Padre Henrique Otto recebeu intervenção posterior à visita da CPRM em 2011, segundo informado pelo Sr. Antônio Brasil e conforme consta no relatório nº 024/2016 da Defesa Civil. Nesta intervenção foram executados o calçamento da via e uma canaleta de drenagem, esta última com objetivo de captar a água da rua e minimizar a infiltração no talude vistoriado (Figuras 4 e 5). Esta canaleta de drenagem e a própria rua auxiliam na coleta da água proveniente da encosta acima. Não foram vistas, porém obras específicas de drenagem da encosta.

Figura 4. Drenagem e calçamento observados na Rua Padre Henrique Otto, vista em direção à Rua Marechal Floriano.

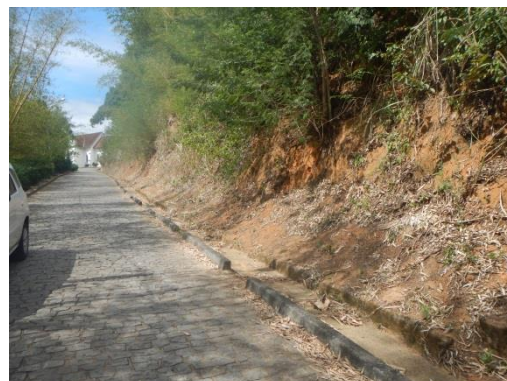
Figura 5. Drenagem e calçamento observados na Rua Padre Henrique Otto, vista em direção à Igreja.

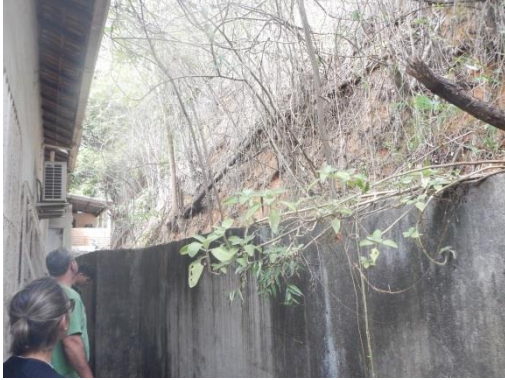
O imóvel do cartório eleitoral possui distância inferior a 1m do talude, e pode ser alcançado por materiais deslizados da encosta (Figuras 6 e 7). Existe um muro com cerca de 1,80m de altura, sem drenagem aparente que pode servir de anteparo para pequenos blocos ou pequenos deslizamentos (Figura 7). Deslizamentos de maiores volumes podem passar o muro. Caso não exista drenagem, este muro pode também funcionar como uma barreira ao escoamento subsuperficial de água.

Figura 6. Muro atrás do cartório sem drenagem aparente.

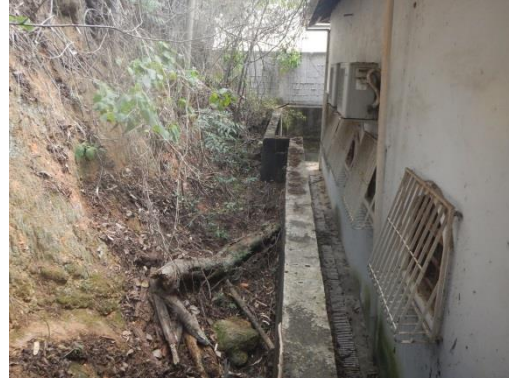
Figura 7. Troncos e pequeno bloco retidos atrás do muro.

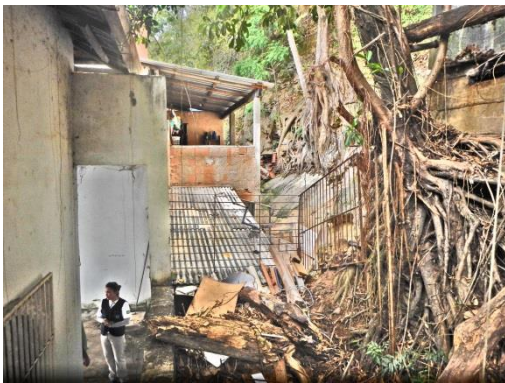
A encosta atrás do imóvel constitui-se de camada de solo fina sobre rocha (Figuras 8 e 9). A grande diferença de permeabilidade entre o solo e a rocha abaixo pode favorecer deslizamento deste solo. Blocos de rocha em meio ao solo também podem desprender-se e atingir o imóvel.

Figura 8. Em primeiro plano, imóvel do Cartório Eleitoral e encosta. Em segundo plano, rocha exposta no mesmo talude, atrás da casa vizinha.

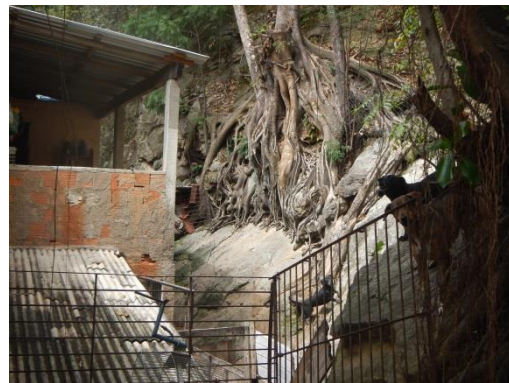
Figura 9. Imagem ampliada do talude na casa vizinha. Pode ser vista a rocha sã e a porção com solo e raízes, acima.
