### Serviço Geológico do Brasil – CPRM

## Relatório de Avaliação de Riscos Remanescentes em Área de Assentamento do INCRA

Belém de Maria –PE

Dezembro de 2017

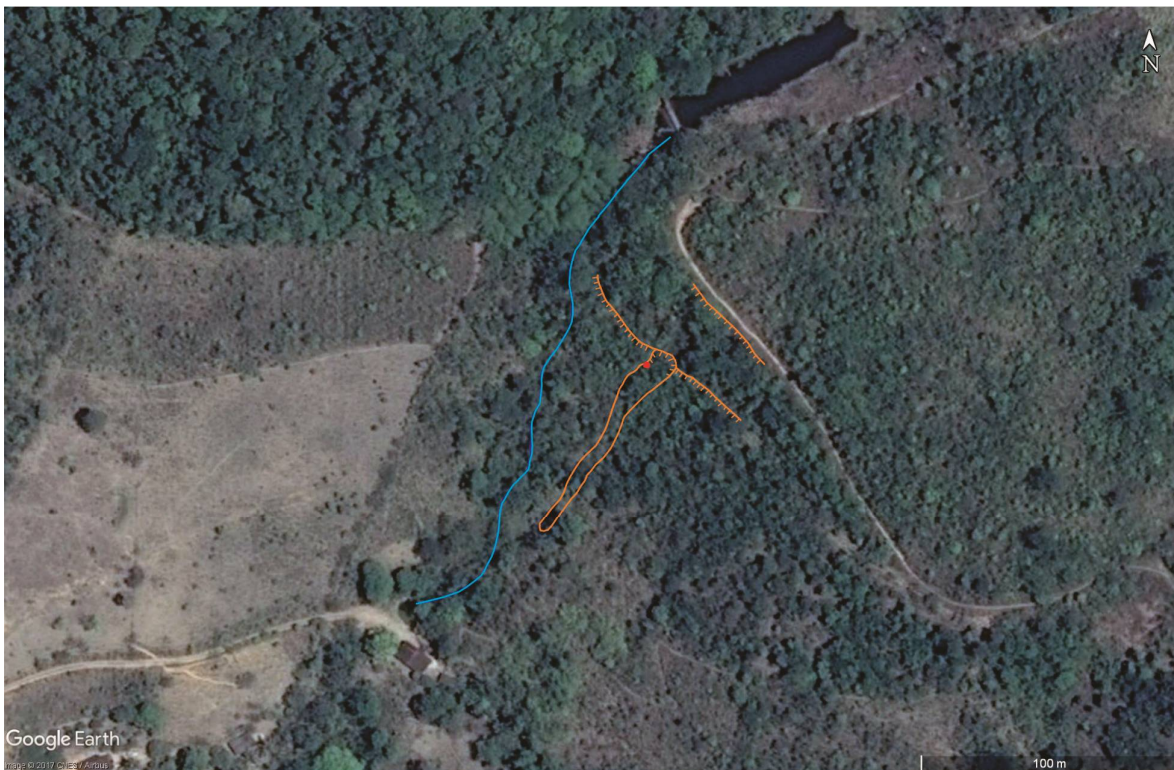
Conforme é ilustrado na Figura 1, durante as chuvas de junho de 2017, houve a ruptura do terreno natural formando uma cicatriz de escorregamento com 12 metros de largura e 85 metros de comprimento/alcance. O terreno da área escorregada apresenta declividade atual de máxima de aproximadamente 40° de inclinação (Figuras 2 e 3).

Figura 1 – Imagem aérea indicando a cicatriz de escorregamento e as trincas (laranja), a posição do bloco de rocha (ponto em vermelho) e a drenagem (azul). Notar residência próxima ao eixo do talvegue.

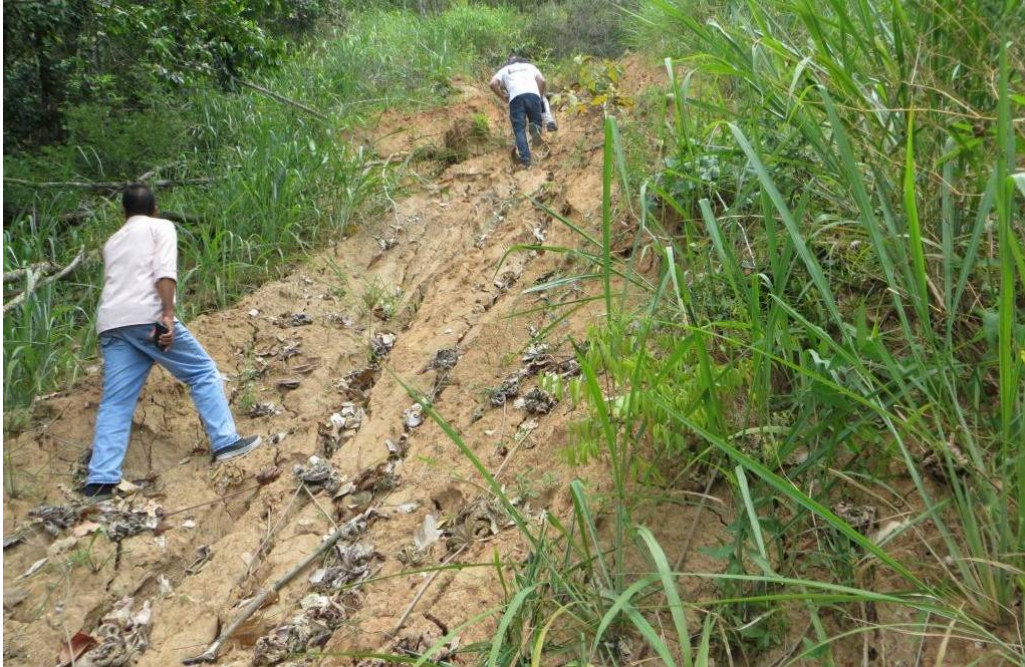
Figura 2 – Vista da Área escorregada.

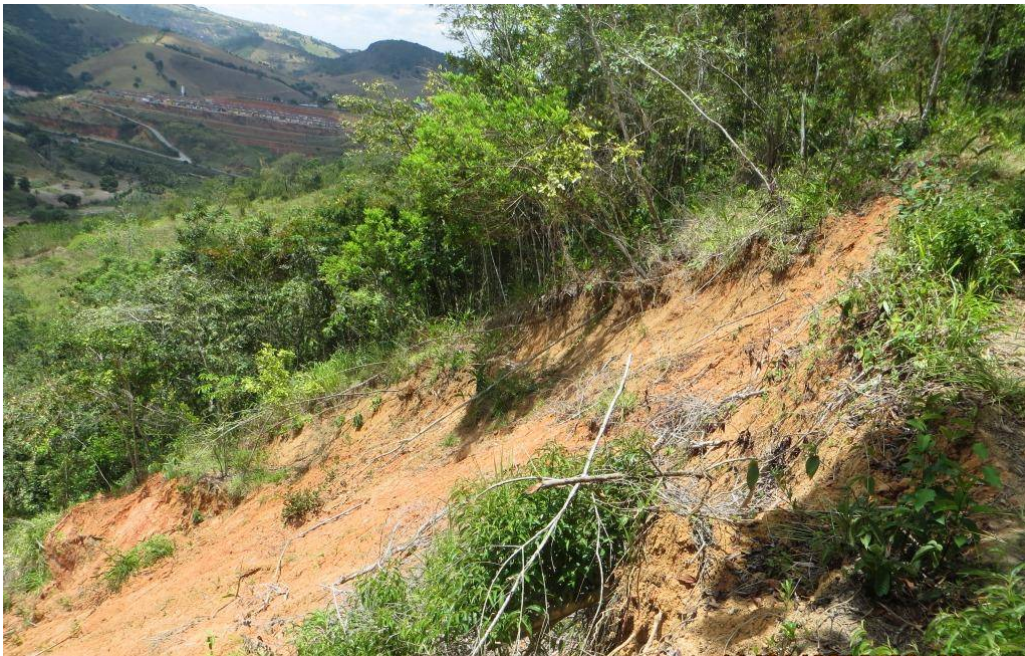
Figura 3 – Vista da crista do escorregamento.

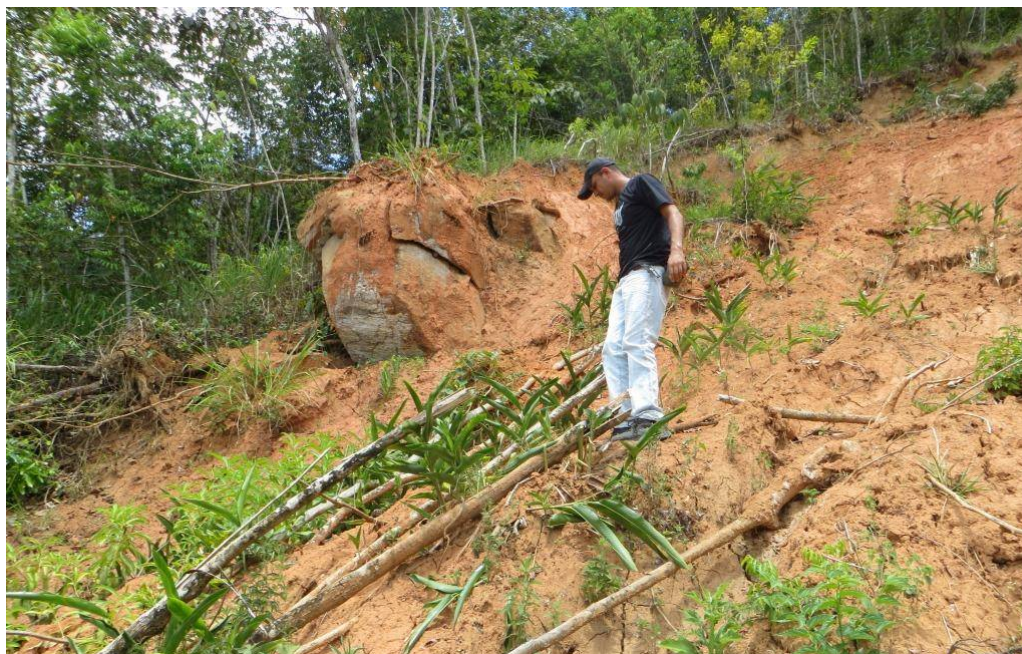
Trata-se de um escorregamento planar raso ocorrido em solo residual. Na borda lateral da ruptura aparece um “ninho” com vários blocos agregados, escorados entre si e fraturados. Todo o conjunto destes blocos apresentam dimensões em torno de 3,5 X 2,5 metros e não são muito arredondados, apresentando faces mais planas (Figuras 4 e 5). Estes blocos se encontram calçados no solo e, desta forma, são considerados propensos a futuras movimentações de rolamento (Figura 6).

Figura 4 – Vista do “ninho” de blocos. Notar a forma pouco arredondada e as fraturas presentes.

No caso do “ninho” de blocos, uma movimentação pode resultar primeramente na desagregação dos blocos e, posteriormente, na quebra das fraturas de cada bloco, o que podem auxiliar na redução das dimensões dos blocos e no seu poder de destruição. Os blocos também não são muitos arredondados, pois apresentam faces planas, e estas característica podem reduzir o alcance.

1. Verificar e reparar continuamente os encanamentos instalados na trilha e no acesso que ficam próximos às trincas evitando assim pontos de vazamento de água e saturação contínua do solo;
2. No caso dos blocos rochosos, implantação de medidas de engenharia adequadas que impeçam o início da movimentação dessas partículas. Essas medidas necessitam de vistorias contínuas afim de identificar problemas estruturais que possam evoluir causando sua perda de eficiência;
3. Não permitir a permanência de agricultores na área indicada durante períodos de chuva.

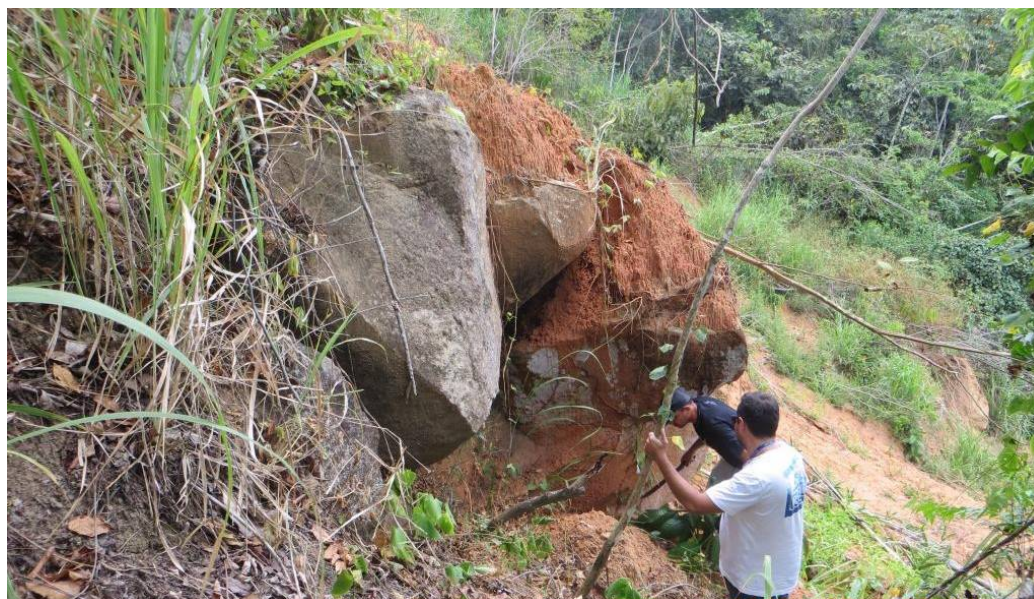
Figura 5 – Outro ângulo de visão do “ninho” de blocos. Notar a forma dos blocos.

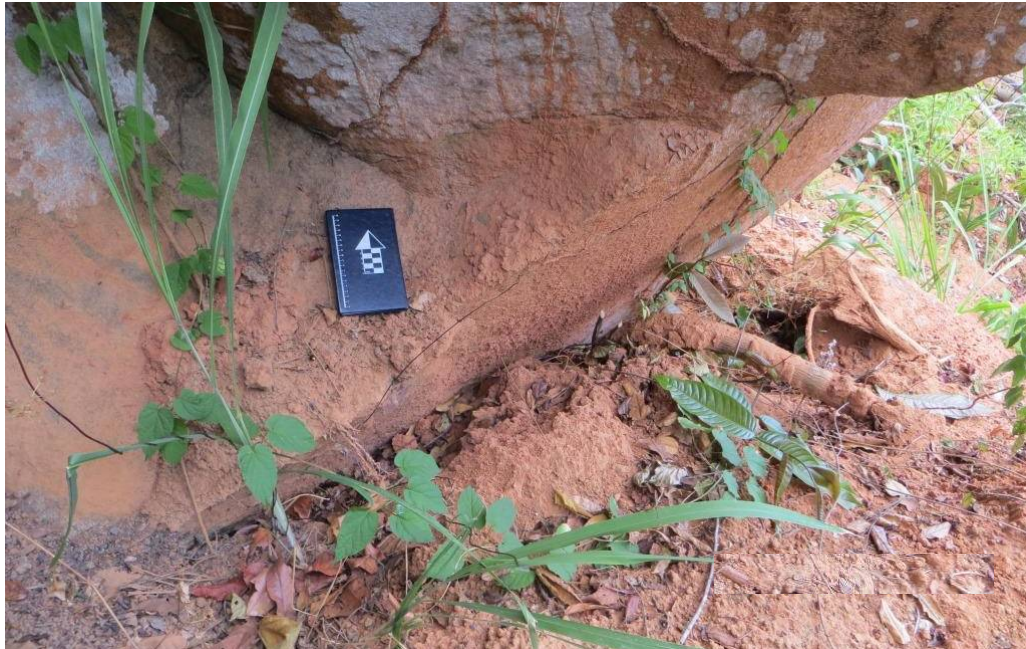
Figura 6 – Detalhe da situação de calçamento do bloco.

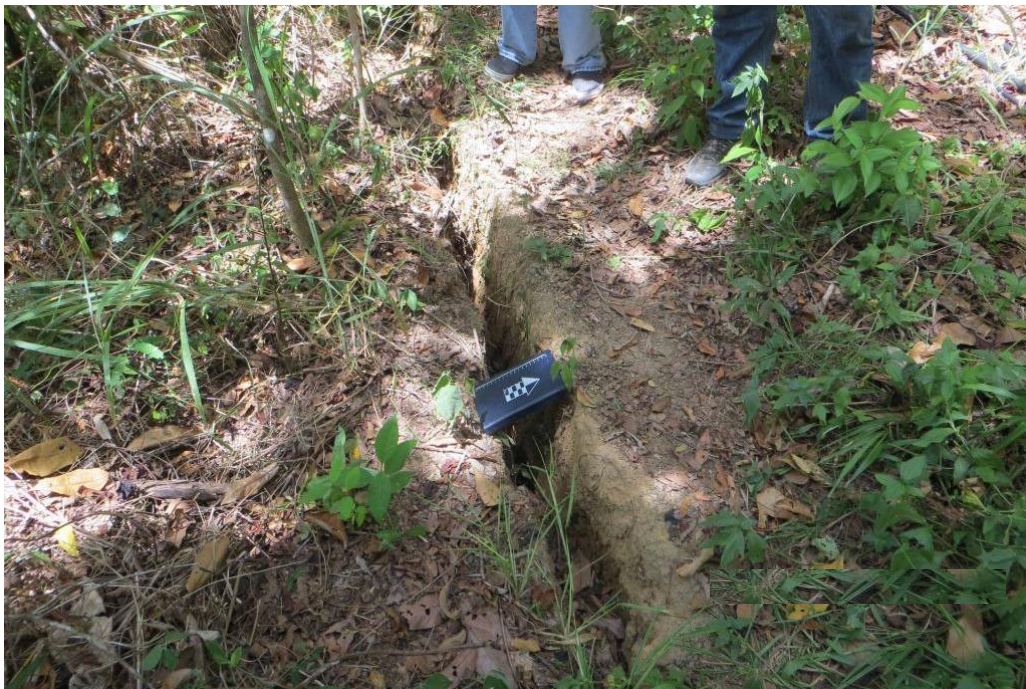
Lateralmente à cicatriz de escorregamento, formou-se trinca de abatimento com aproximadamente 40 metros de extensão para cada lado da ruptura. Essas trincas atualmente se encontram com paredes afastadas a 10 cm e com rejeito de até 15 cm (Figuras 5 e 6).

Figura 5 – Trinca de abatimento localizado na lateral da ruptura principal.

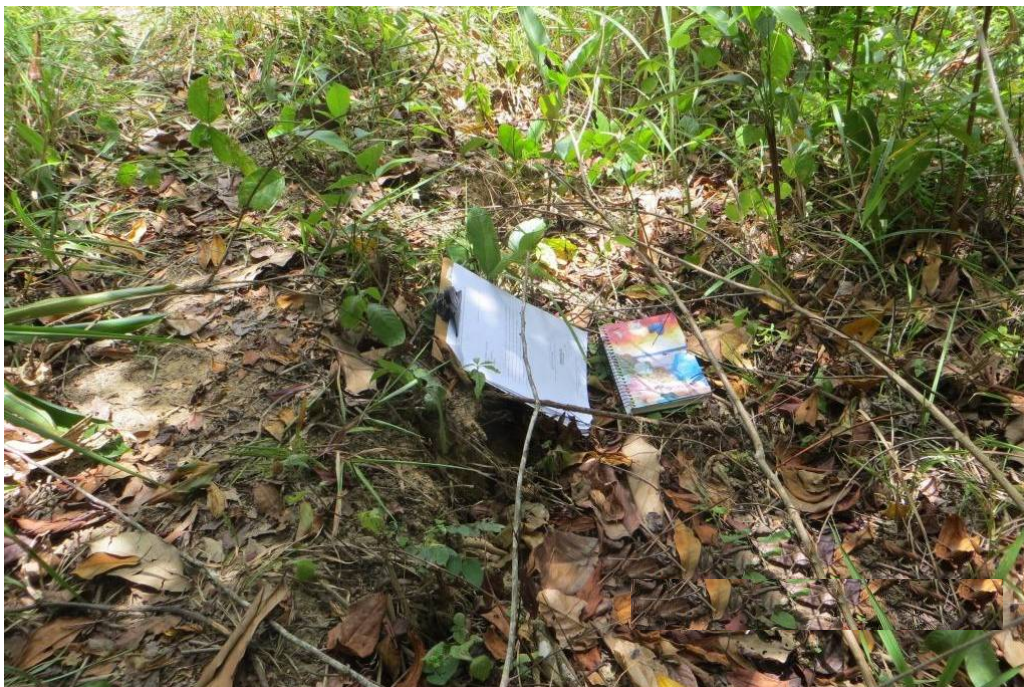
Figura 6 – Trinca de abatimento localizado na lateral da ruptura principal. Notar o degral formado.

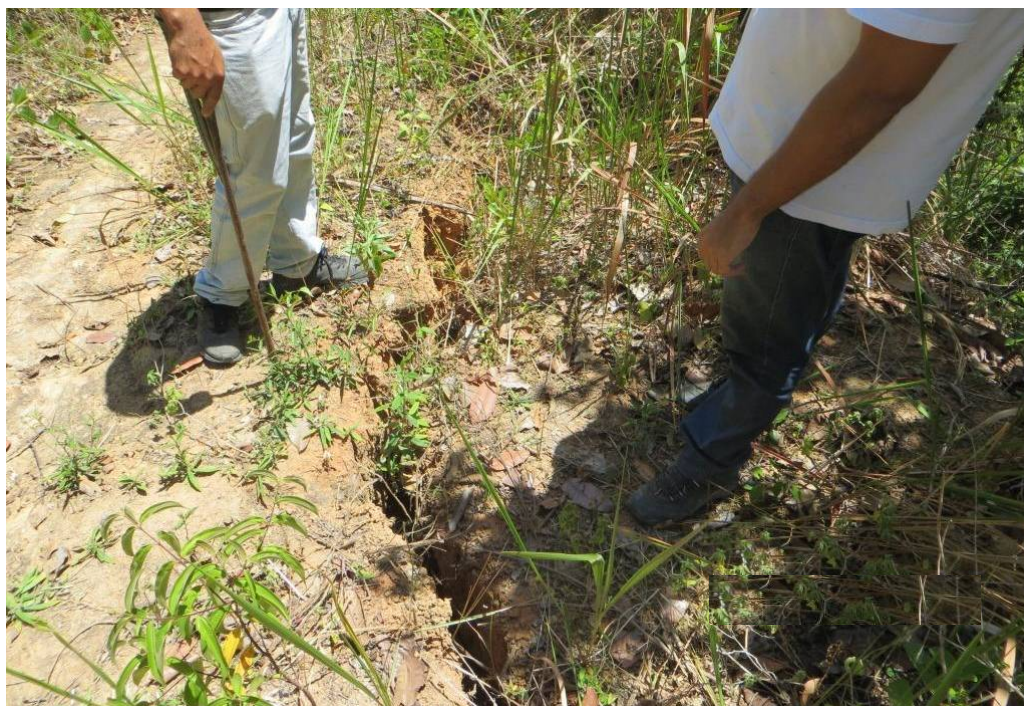
Na área a montante e afastada a 25 metros de distância da cicatriz de ruptura principal também aparece uma trinca de tração que apresenta 40 metros de extensão. Esta trinca apresenta afastamento médio de 8 cm e 5 cm de abatimento (Figura 7).

Figura 7 – Trinca localizada à montante da ruptura principal.

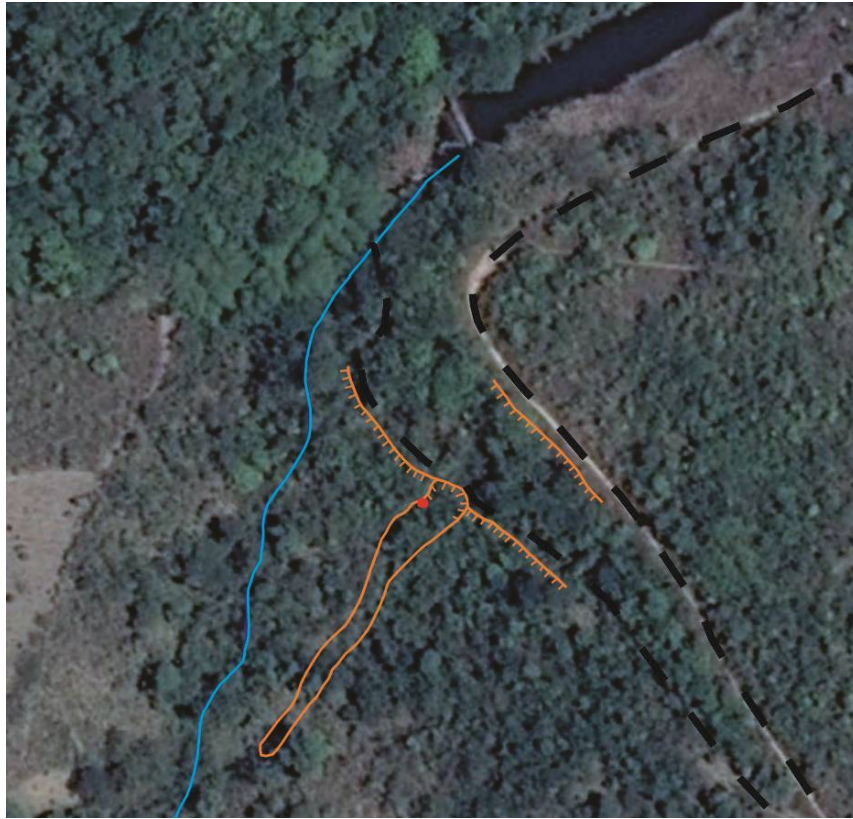
Lateralmente às duas trinças, são presentes trilha e acesso onde são verificados tubulações de água provenientes do açude localizado à montante (Figuras 8, 9 e 10). Muitas destas tubulações se encontram emendadas e furadas que podem contribuir continuamente para a saturação do solo. Desta forma, em períodos chuvosos o solo já estará saturado, reduzindo a sua capacidade de absorção de água da chuva, assim, contribuindo para acelerar o processo de movimentação do solo.

Figura 8 – Imagem aérea indicando a presença de trilha e acesso (preto) laterais às cicatrizes de escorregamento e as trincas (laranja).

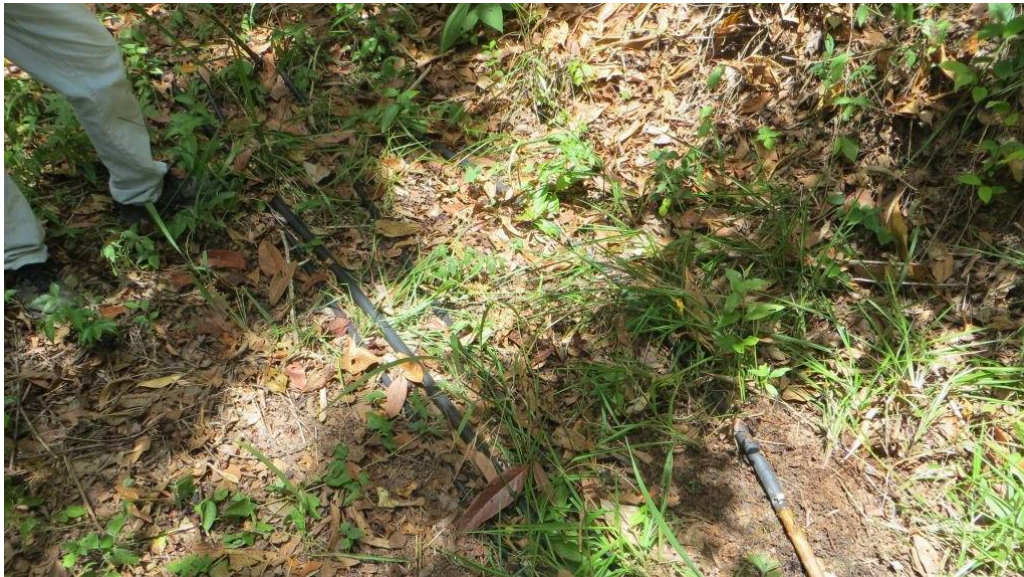
Figura 9 – Tubulação de água instalado em um trilha localizada próximo à ruptura do solo.

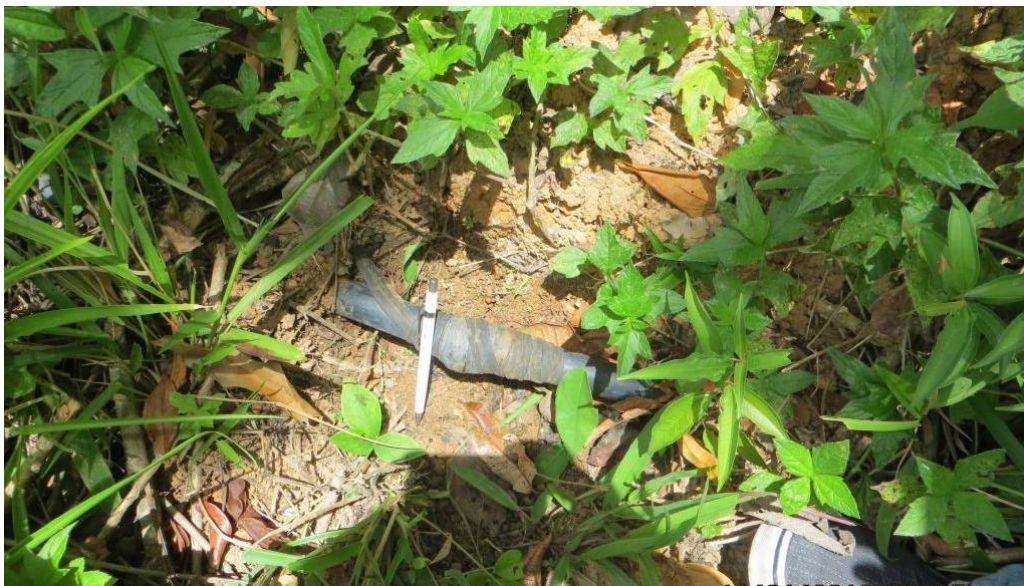
Figura 10 – Tubulação de água instalado em um trilha localizada próximo à ruptura do solo. Notar a presença de emenda em ponto que ocorria vazamento de água.

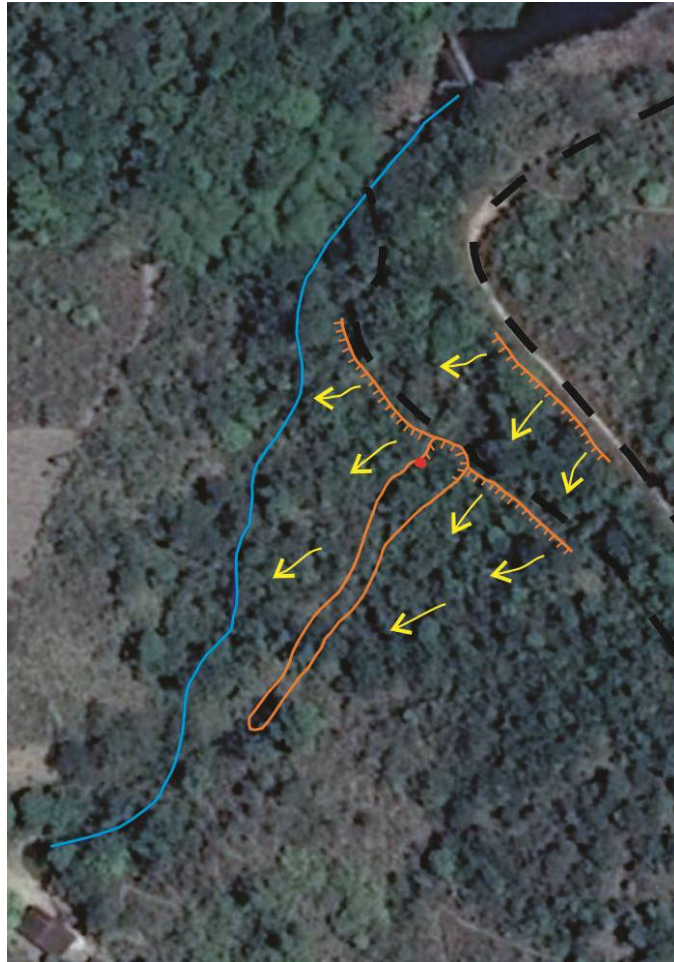
Com relação á forma do terreno, as observações realizadas no local e na imagem aérea indicam que em casos de novos escorregamentos, e até mesmo no caso do rolamento dos blocos de rocha, o sentido do movimento tenderá a seguir em uma resultante em direção à drenagem localizada a oeste do local analisado (Figuras 11 e 12).

Figura 11 – Imagem aérea do local estudado. Setas em amarelo indicam o sentido dos movimentos de solos e dos blocos em direção ao talvegue.

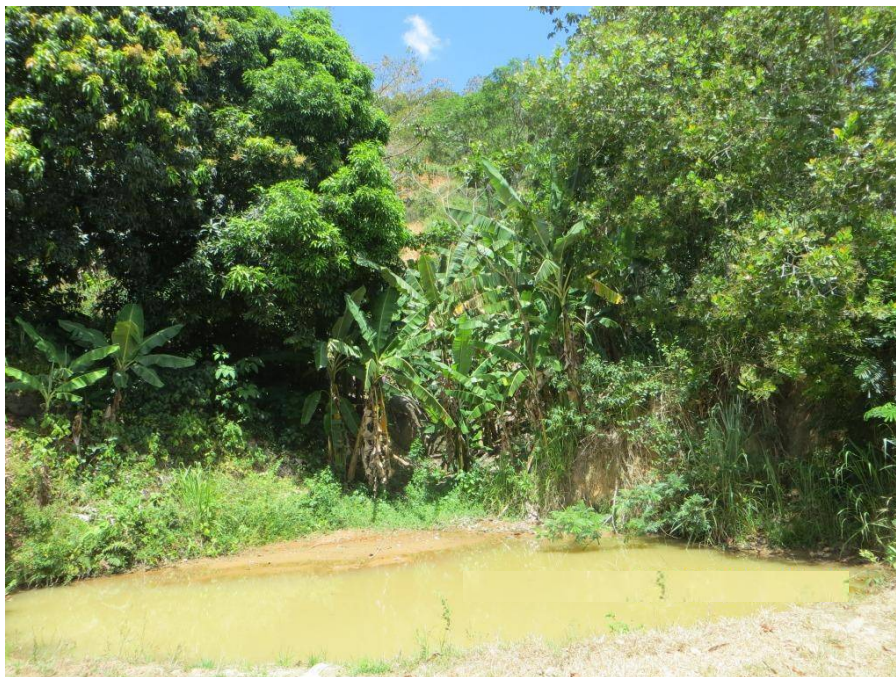
Figura 12 – Vista jusante para montante do eixo da drenagem situada ao lado da área escorregada.

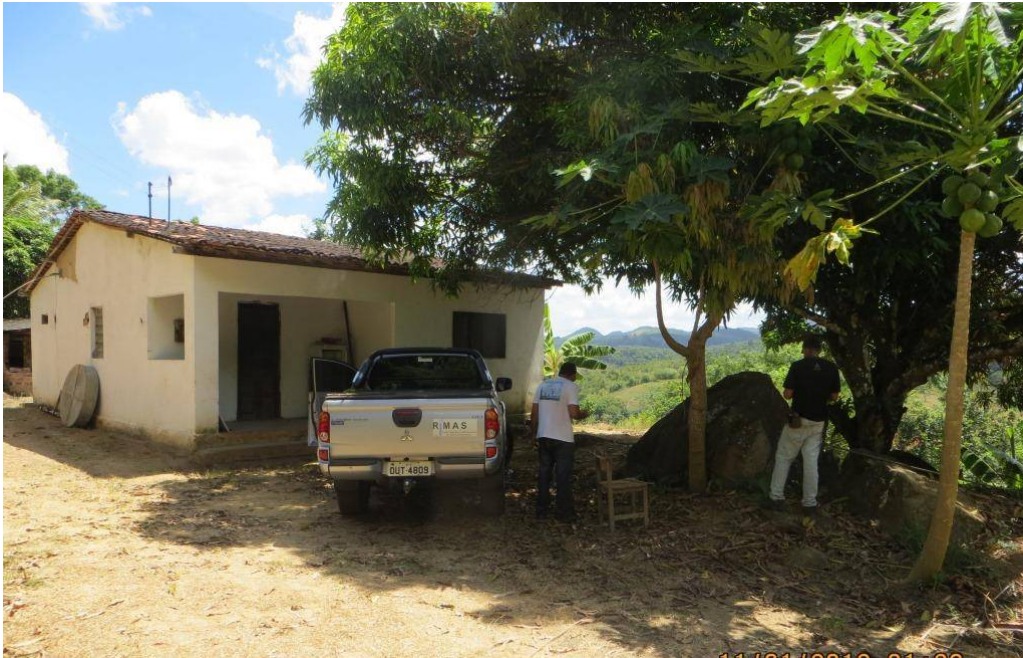
O maior problema no local se refere ao fato de uma residência estar localizada muito próximo ao eixo da drenagem (Figura 13), principalmente no que diz respeito a um evento de queda de blocos. A Figura 14 mostra blocos de rocha presentes no eixo da drenagem, ao lado da residência. Isso pode ser um indicativo que no local houveram outros casos de queda de blocos.

Figura 13 – Vista da residência próxima ao eixo da drenagem. Notar os blocos ao lado da casa.

Outro fator importante que pode auxiliar na redução de energia do movimento de queda e até mesmo no barramento dos blocos é a presença de árvores de médio porte localizados na região onde possivelmente será a trajetória do bloco, principalmente dentro e nas bordas da drenagem. A própria residência pode contribuir desta maneira e, desta forma, deve se manter desocupada.

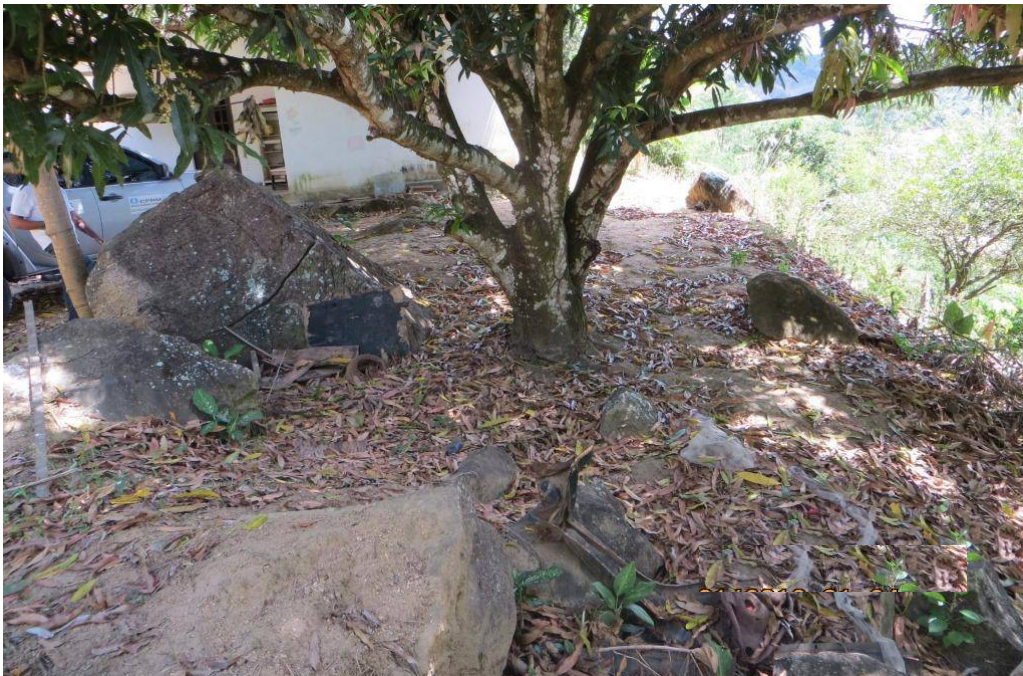
Figura 14 – Vista da residência próxima ao eixo da drenagem. Notar os blocos ao lado da casa.

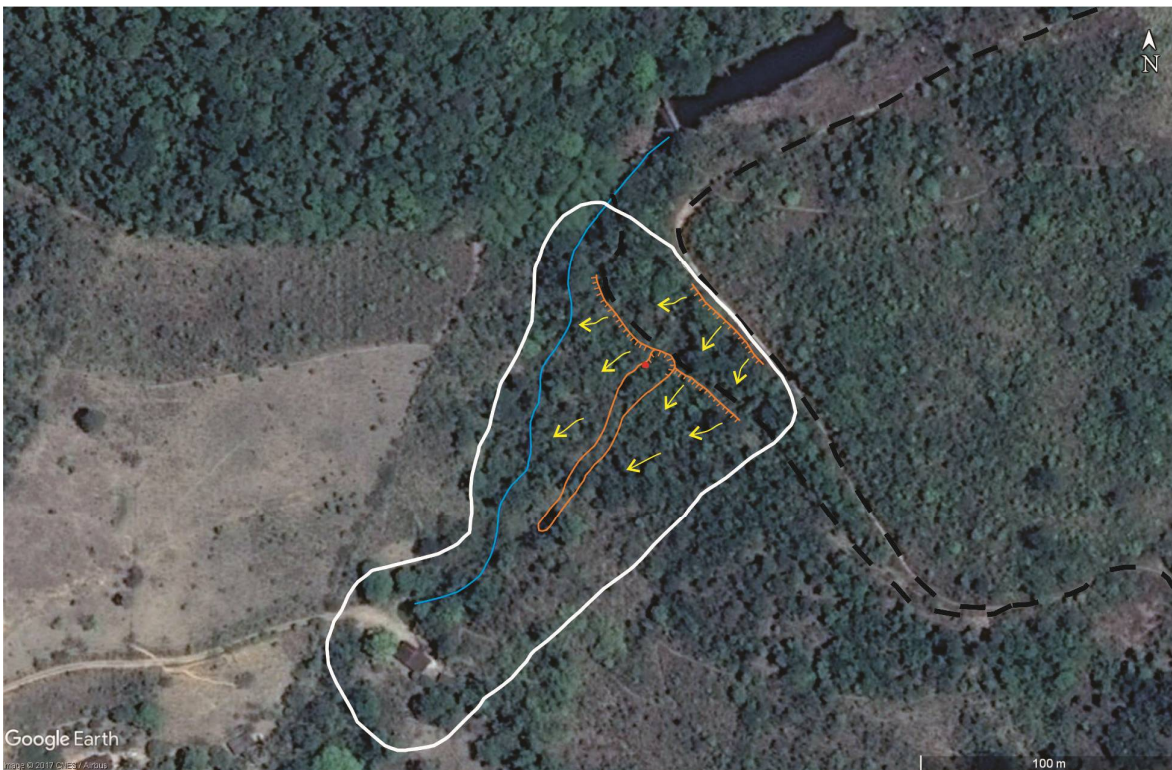
Tendo em vista todos os fatores descritos neste relatório, consideramos uma área que deve ser considerada de exclusão, ou seja, que podem ser atingidas por movimentos de massa e não devem ser utilizadas na construção de novas moradias, conforme indicado na Figura 15.

Figura 15 – Em branco a área considerada de exclusão, ou seja, que podem ser atingidas por movimentos de massa e não devem ser construídas residências. A residência presente na área deve manter-se desocupada.

As atividades de agricultura também devem ser evitados na área indicada, pois os movimentos de blocos podem se iniciar independente da ocorrência de chuvas, não sendo possível prever o período para desocupação temporária dos trabalhadores rurais.

Mesmo que as medidas acima sejam tomadas, não é recomendável a construção de novas moradias no local, assim como a reocupação da residência presente.
