AVALIAÇÃO TÉCNICA PÓS-DESASTRE

PARIPUEIRA – AL

JUNHO DE 2023

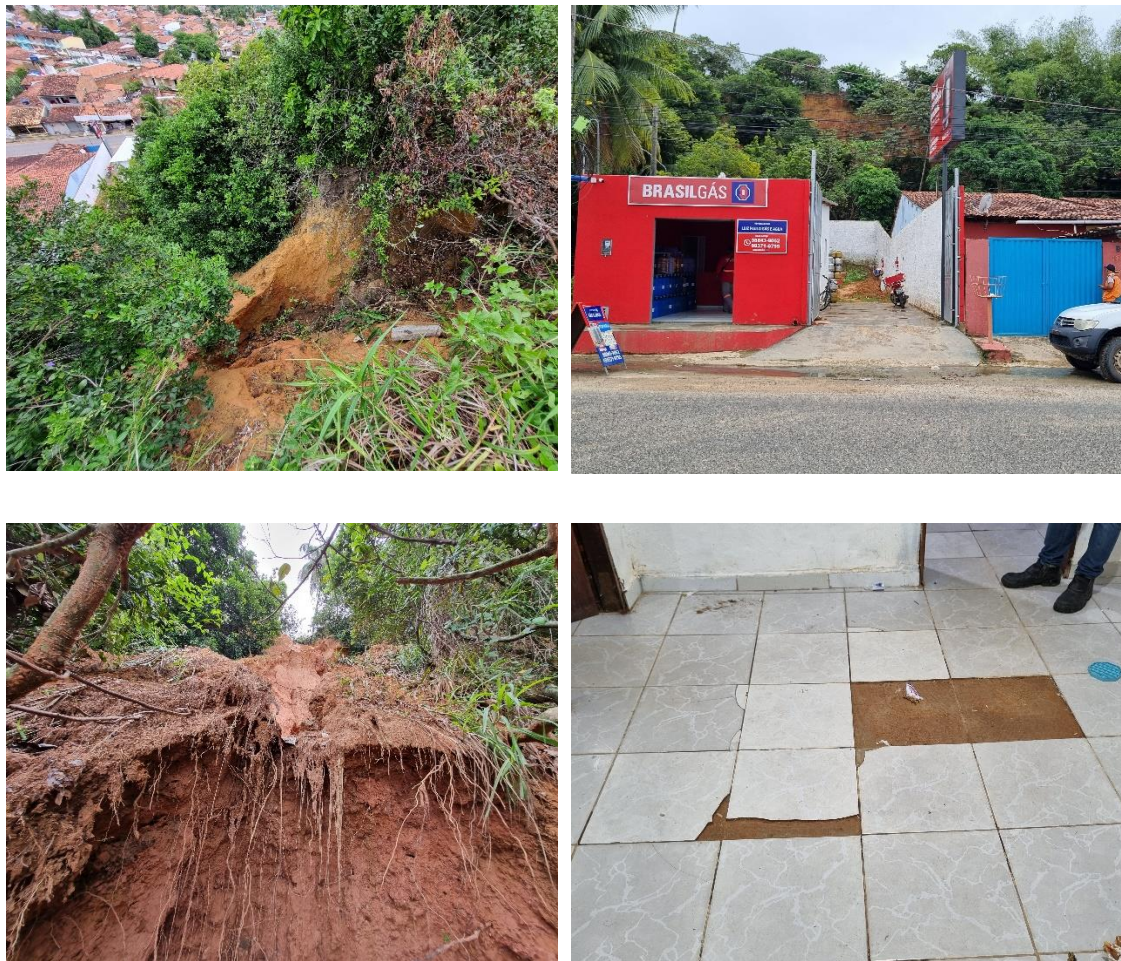
Os trabalhos foram motivados pelo rompimento de uma adutora, que acarretou um pequeno deslizamento de talude e transporte de grande quantidade de sedimentos que invadiram três casas instaladas na base da encosta, causando danos materiais e forçando a retirada temporária de moradores. Este fato é ilustrado pela figura 1.

Figura 1: Danos causados pelo rompimento de uma adutora no município de Paripueira-AL.

O talude onde ocorreu o evento possui uma amplitude de aproximadamente 15 metros, e inclinação elevada, chegando a ser sub-vertical nas partes mais altas. É constituído por sedimentos da Formação Barreiras, pouco consolidados e com baixa maturidade composicional, textural e granulométrica (areno argilosa, argilo arenosa, seixos rolados, concreções lateríticas, e sedimentos clásticos). Tais características facilitam a desagregação e consequente transporte de material pelas águas, o que explica a grande quantidade de sedimentos depositados nas casas posicionadas no sopé do talude.

A adutora rompida possuía 200 milímetros de diâmetro e transportava água tratada proveniente de reservatórios localizados no topo da colina, os quais possuem capacidades de seiscentos mil e trezentos mil litros e distam aproximadamente doze (12) metros da crista do talude. Aparentemente, o

incidente ocorreu devido a falta de manutenção nesse sistema (reservatórios e adutoras), que já estava desativado há dois anos, quando os serviços prestados pela Central de abastecimento de água e tratamento de esgotos de Alagoas (CASAL) passaram a ser realizados pela empresa BRK Ambiental que, por sua vez, informou que não tinha conhecimento da existência desses reservatórios. Dessa forma, embora desativado, o sistema em questão era composto por reservatórios que ainda continham água.

O rompimento da tubulação, associado à ausência de um sistema de drenagem pluvial próximo aos reservatórios provocou um deslizamento no talude e carreamento de grande quantidade de sedimentos e lama, que atingiram as casas localizadas na base da encosta. Além da cicatriz de deslizamento, durante a visita de campo foi identificada no solo uma fissura de pequenas proporções, localizada próximo à crista do talude, provavelmente causada pelo excesso de água. Embora essa feição não apresente grande expressividade, devido à sua localização e extensão, é extremamente recomendável que o local seja monitorado enquanto soluções de contenções e/ou drenagens não forem implantadas.

2. Verificar e reparar os pontos de vazamento de água em encanamentos e reservatórios;
3. Caso o reservatório vá permanecer desativado, recomenda-se seu esvaziamento total e a desconexão das tubulações para evitar o enchimento involuntário;
4. Desenvolver estudos geotécnicos e hidrológicos com a finalidade de embasar os projetos e/ou obras de ordenamento de águas pluviais e contenção de encostas;
5. Agir de modo preventivo nos períodos de seca, aproveitando a baixa no número de ocorrências para percorrer e vistoriar todas as áreas de risco conhecidas e adotar as medidas preventivas cabíveis.

A título de recomendações, destacam-se a execução de manutenções periódicas no sistema (adutoras e reservatórios), bem como a desconexão das tubulações, para que os reservatórios não encham involuntariamente, caso o sistema permaneça desativado. Por fim, é desejável que o local seja frequentemente monitorado a fim de verificar o surgimento de eventuais indícios de instabilidade da encosta.

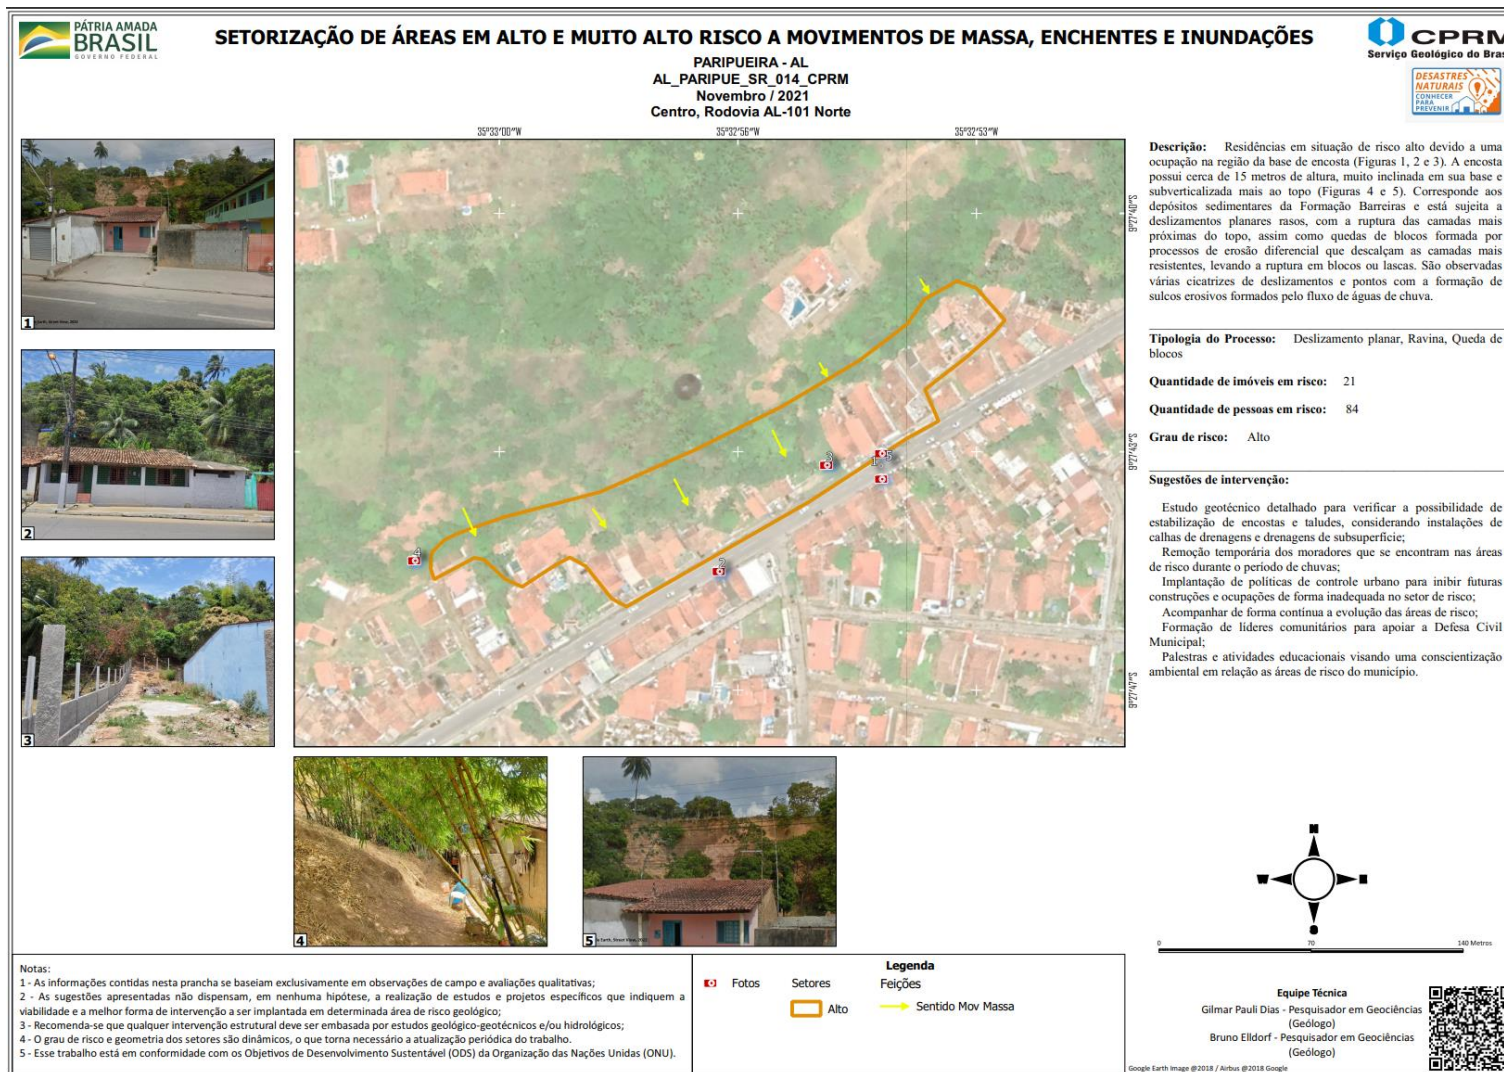
Anexo 1

Cabe ressaltar que as casas atingidas pelo evento em pauta se localizam nos domínios do setor de risco número AL_PARIPUE_014_CPRM, mapeado pelo Serviço Geológico do Brasil em novembro de 2021 (Anexo 1). Na ocasião, a região foi classificada como uma área de risco alto a deslizamentos, ravinas e quedas de blocos de rocha. Segundo a descrição apresentada no mapa deste setor de risco, na região foram identificadas:

“Residências em situação de risco alto devido a uma ocupação na região da base de encosta. A encosta possui cerca de 15 metros de altura, muito inclinada em sua base e subverticalizada mais ao topo. Corresponde aos depósitos sedimentares da Formação Barreiras e está sujeita a deslizamentos planares rasos, com a ruptura das camadas mais próximas do topo, assim como quedas de blocos formada por processos de erosão diferencial que descalçam as camadas mais resistentes, levando a ruptura em blocos ou lascas. São observadas várias cicatrizes de deslizamentos e pontos com a formação de sulcos erosivos formados pelo fluxo de águas de chuva.”
