**SERVIÇO GEOLÓGICO DO BRASIL (SGB-CPRM)**

# **AVALIAÇÃO TÉCNICA PÓS-DESASTRE**

**Arvorezinha, RS**

**2024**

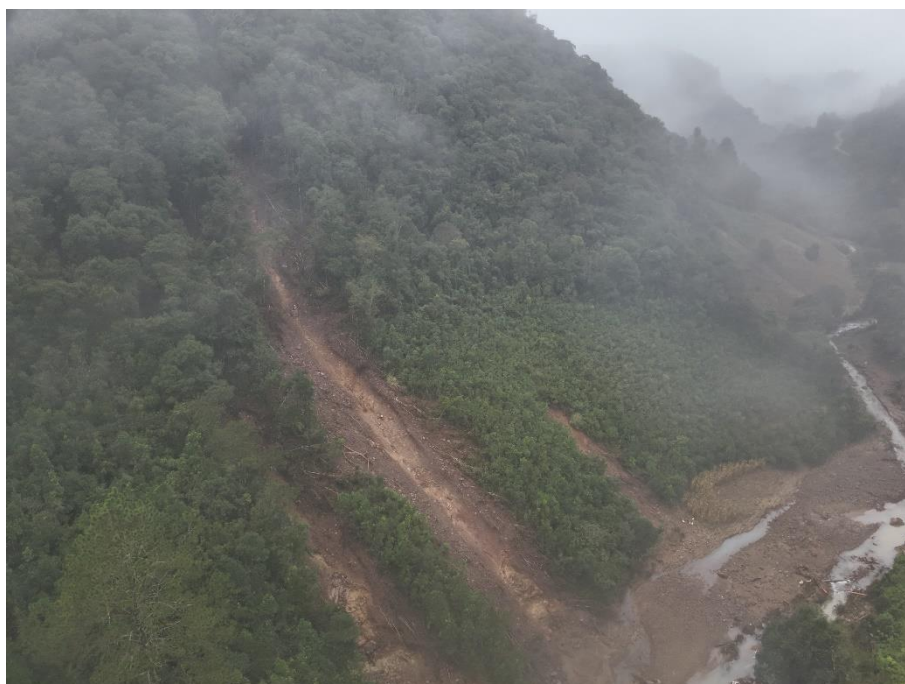
O primeiro ponto vistoriado localiza-se no Camping dos Vales, onde ocorreram diversos deslizamentos seguidos de fluxos de detritos. O talude exposto é caracterizado por solo argiloso com blocos de rocha vulcânica alterada, correspondendo a depósito do tipo tálus na base da encosta declivosa (Figura 3).

**Figura 3** – Foto de deslizamento planar, tipo colúvio/solo sobre rocha, e enxurrada no Rio Lajeado Ferreira, Camping dos Vales.

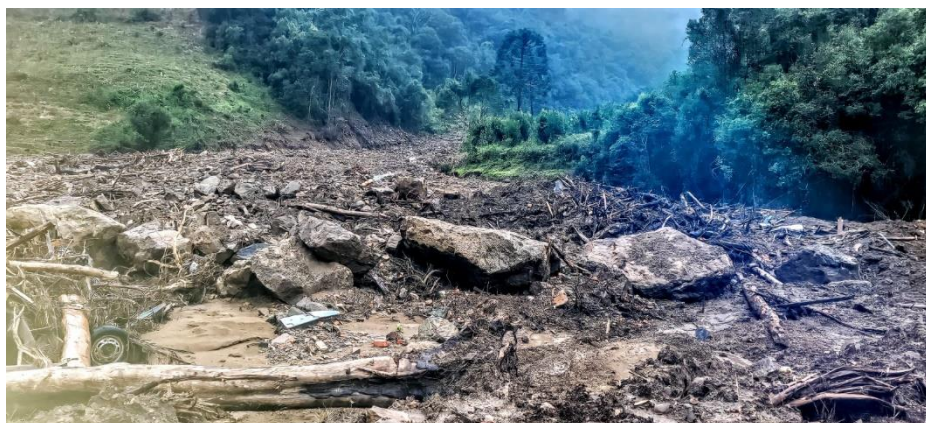
Observou-se uma grande quantidade de blocos, matacões e sedimentos transportados e depositados no leito fluvial, fato que provocou a alteração do curso do rio Lajeado Ferreira (Figura 4). Neste contexto, os sedimentos preencheram áreas do curso d'água que antes possuíam alguns metros de profundidade, causando seu assoreamento. Além da mudança de curso, ainda houve remoção de parte da mata ciliar e do leito do rio, o que pode acelerar os processos erosivos e obliterar ainda mais a dinâmica do Rio Lajeado Ferreira.

**Figura 4**– Foto do material acumulado desviando o curso do Rio Lajeado Ferreira, Camping dos Vales.

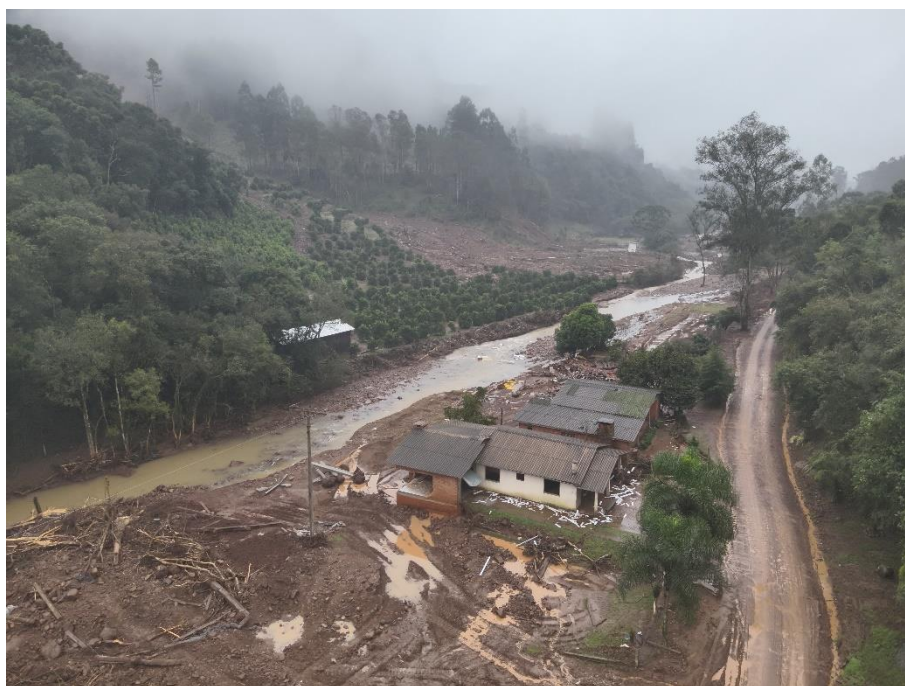
Este local foi atingido por enxurrada de alta energia, que arrastou maquinário agrícola e destruiu a área de plantio, glapão, além de parte de uma casa (Figura 5). Na região, também observa-se um deslizamento planar que causou a mobilização de depósito de talus, juntamente com a vegetação nativa e parte de uma área de plantio. Ao atingir o Rio Ferreira, o material mobilizado pelo deslizamento foi carreado pela enxurrada e depositado ao longo do curso d'água (Figura 6), como ocorreu no Camping dos Vales.

**Figura 5**– Enxurrada na Linha São José.

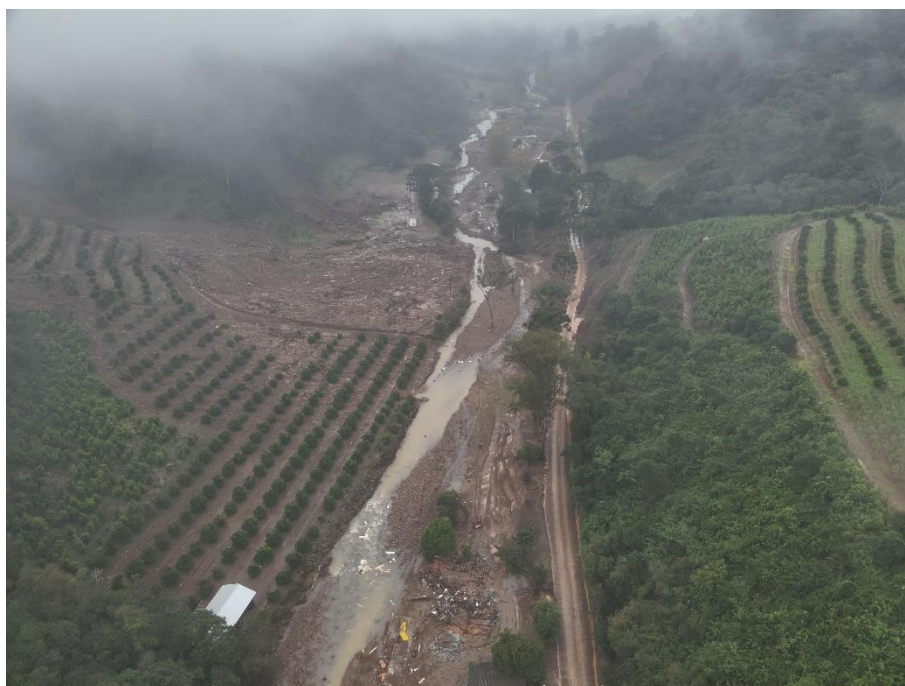
**Figura 6**– Deslizamento planar na Linha São José.

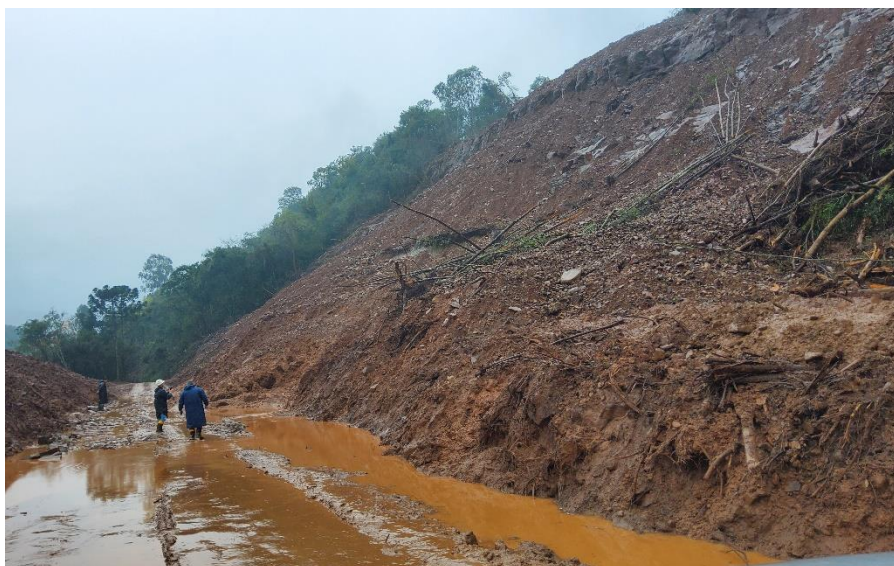
Um deslizamento obstruiu uma estrada na Linha São José. O talude exposto é caracterizado por solo argiloso com blocos de rocha vulcânica alterada, correspondendo a depósito do tipo tálus na base da encosta declivosa (Figura 7).

O município desobstruiu a via e está trabalhando na área, mas ainda há o risco de atingimento por matacões que encontram-se soltos em meio aos sedimentos que ainda não desceram.

**Figura 7** – Deslizamento na Linha São José.

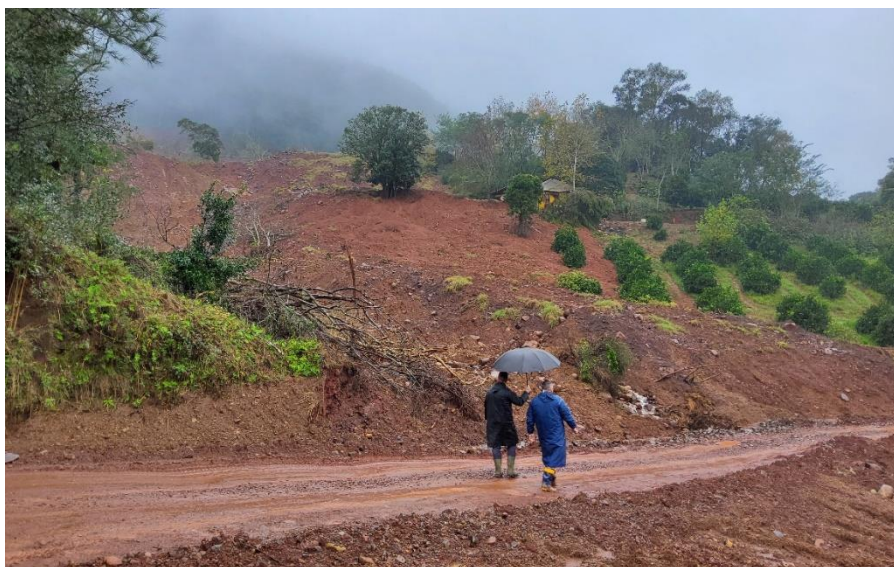
Na região da Linha São José também houve um deslizamento que causou o deslocamento de grande volume de solo, destruindo uma área de plantio e a vegetação local, expondo o terreno e facilitando a ação de futuros processos erosivos (Figura 8). Na margem do movimento principal do deslizamento, o terreno sofreu um deslocamento menor, mas suficiente para deformar uma moradia, obrigando o morador se retirar da mesma (Figura 9).

**Figura 8** – Deslizamento na Linha São José.

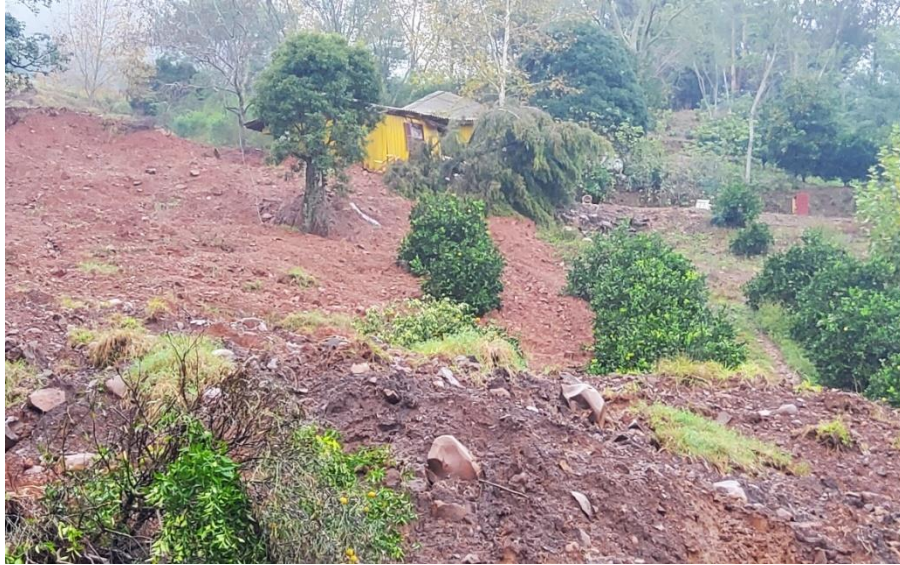
**Figura 9** – Casa deformada pelo deslizamento.

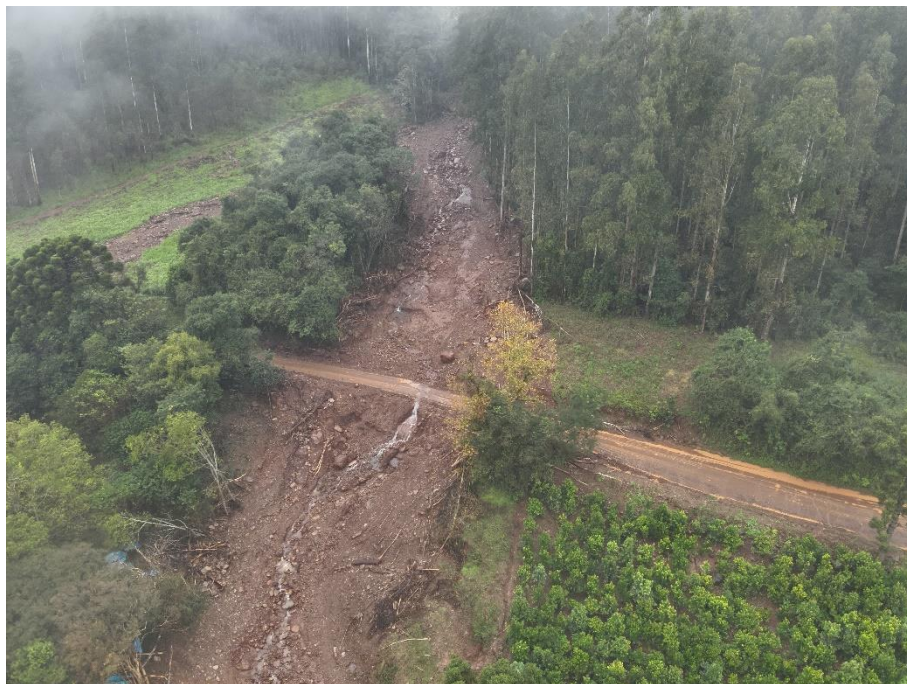
Deslizamento (Figura 10) na Linha São José, com deslocamento de grande volume de solo destruindo uma casa (Figura 11), aviário, silos de ração, galpão (Figura 12) e vegetação nativa removida, expondo o terreno, facilitando a ação de futuros processos erosivos (Figura 10).

**Figura 10** – Deslizamento planar com destruição(remoção) da vegetação nativa.

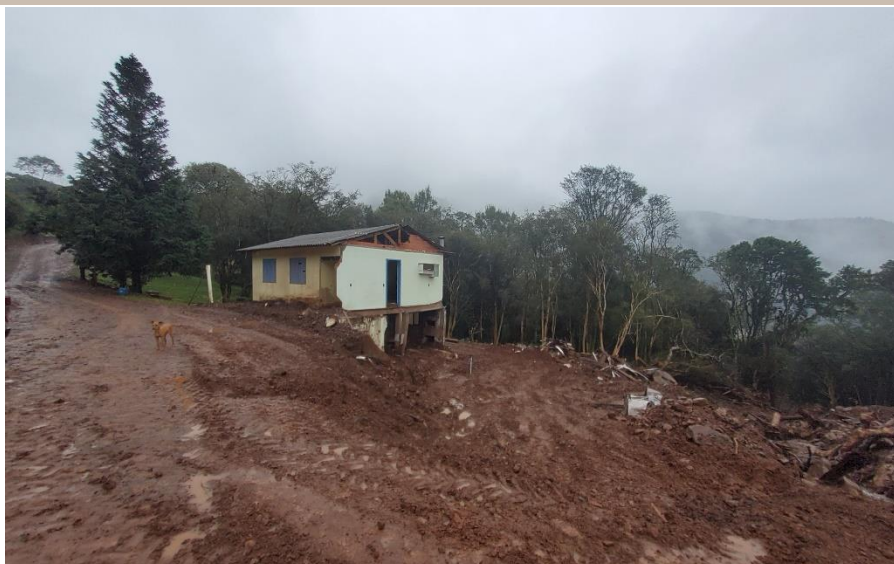
**Figura 11** – Casa atingida pelo deslizamento, parcialmente destruída.

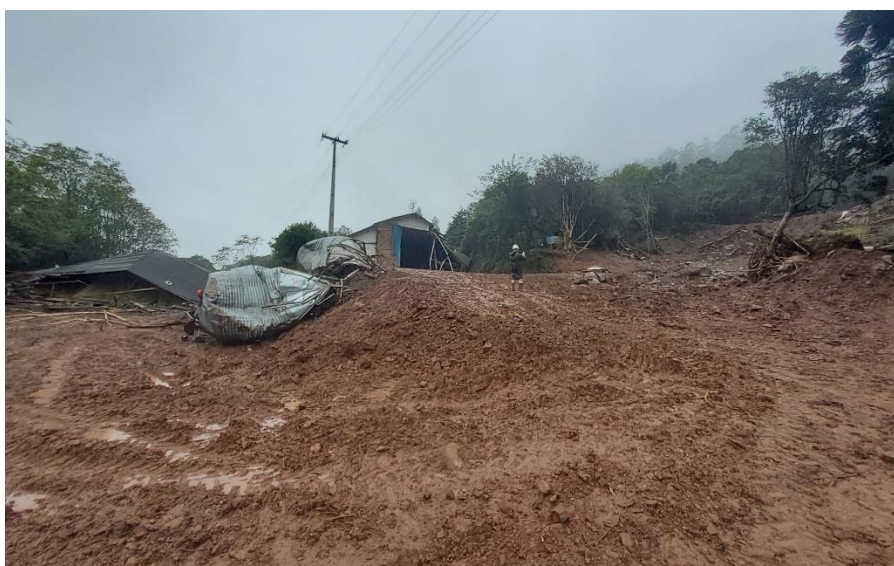
**Figura 12** – Aviário, silos de ração, galpão destruídos e vegetação removida.

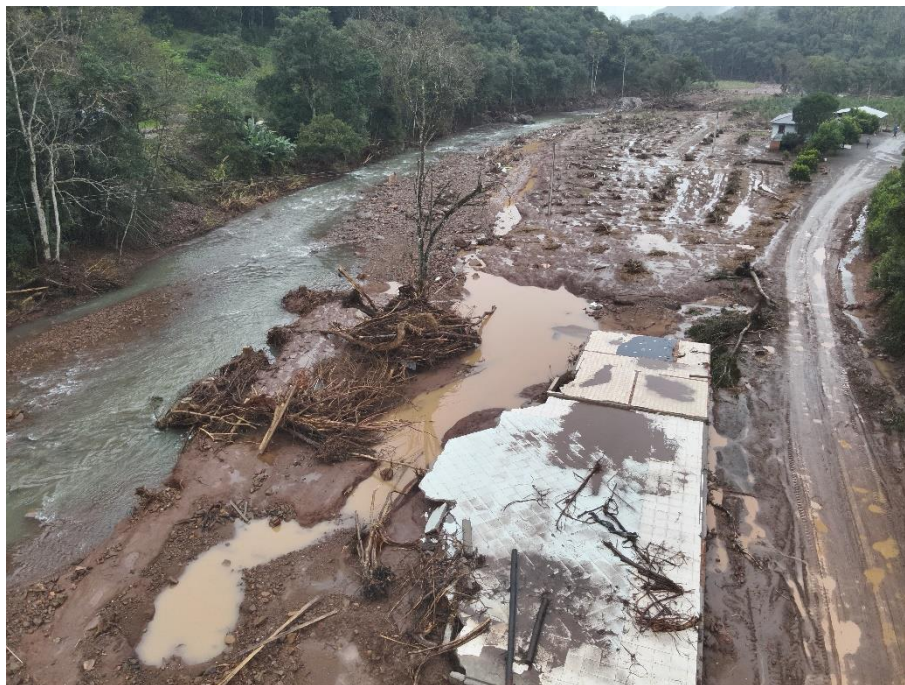
Neste local, a grande concentração de água no rio Borguetinho, provocou enxurrada de alta energia, que destruiu área de plantio e uma casa, permanecendo apenas o assoalho. A remoção de vegetação e o grande volume de sedimentos depositados poderão causar alteração na dinâmica do rio Borguetinho (Figura 13).

Figura 13 – Casa destruída pela enxurrada no Rio Borguetinho.
