**SERVIÇO GEOLÓGICO DO BRASIL (SGB-CPRM)**

# **AVALIAÇÃO TÉCNICA PÓS-DESASTRE**

**Encantado, RS**

**2024**

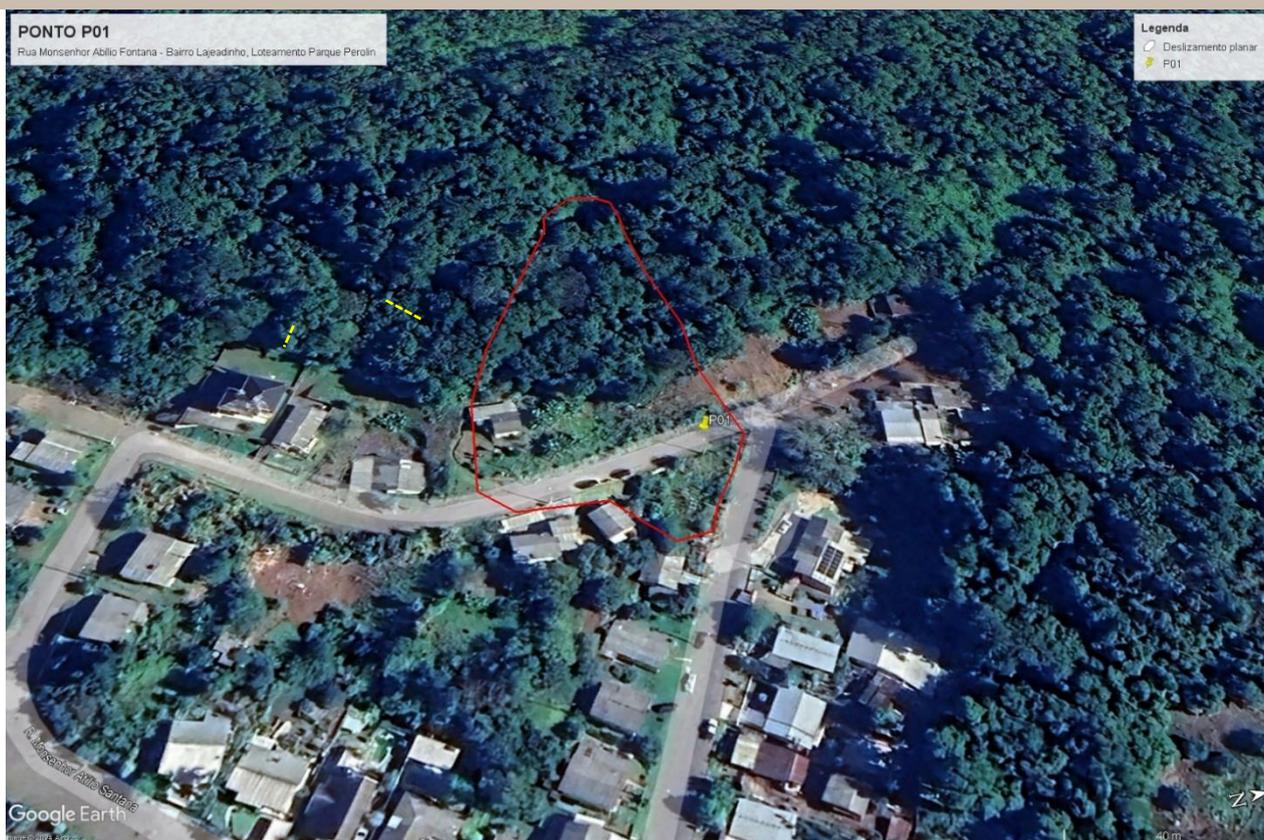
As chuvas registradas no período provocaram um deslizamento planar de solos residuais saprolíticos da Formação Serra Geral, em encosta íngreme, que atingiu 2 edificações residenciais e 1 galpão, conforme visualizado da Figura 3. Na parte superior da cicatriz, ocorrem degraus de abatimento, e diversas surgências de água, indicando grande concentração de fluxo superficial e risco remanescente de novas movimentações.

**Figura 3— Ponto P01.** Delimitação aproximada do deslizamento planar que atingiu duas casas, em área de encosta íngreme. Imagem Google Earth.

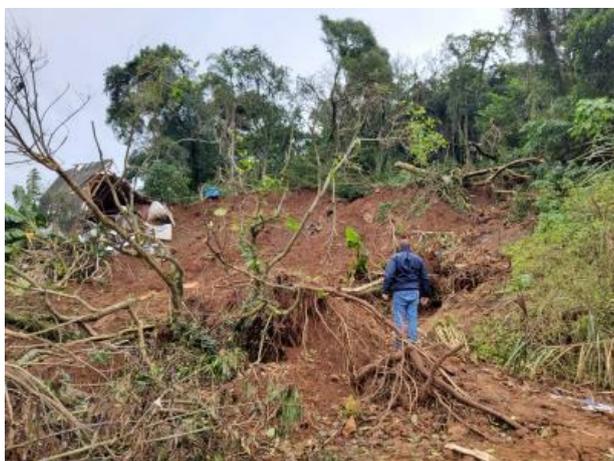
**Figura 4 –** Deslizamento planar em solo residual.

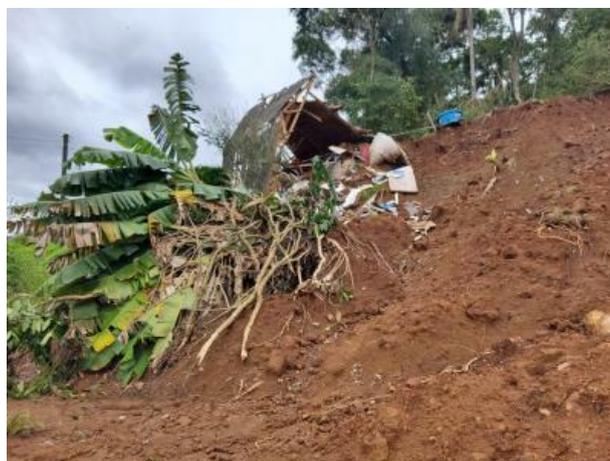
**Figura 5 –** Deslizamento planar com atingimento de casas.

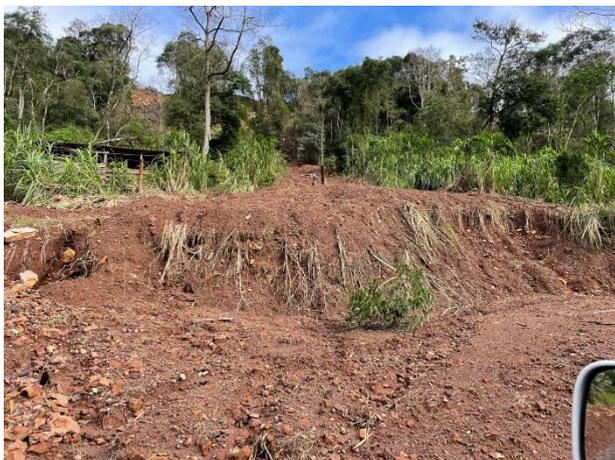
Encosta com ocupação esparsa, com edificações residenciais e instalações agrícolas, com cicatriz de deslizamento planar originada em novembro/2023, e reativações em maio/2024. O deslizamento de solo coluvionar atingiu parcialmente algumas casas, e causou a obstrução da via. Presença de degraus de abatimento e grande fluxo de água freática indicam risco remanescente (Figuras 6 e 7).

**Figura 6** – Deslizamento planar de solo coluvionar que atingiu parcialmente residências em área rural.

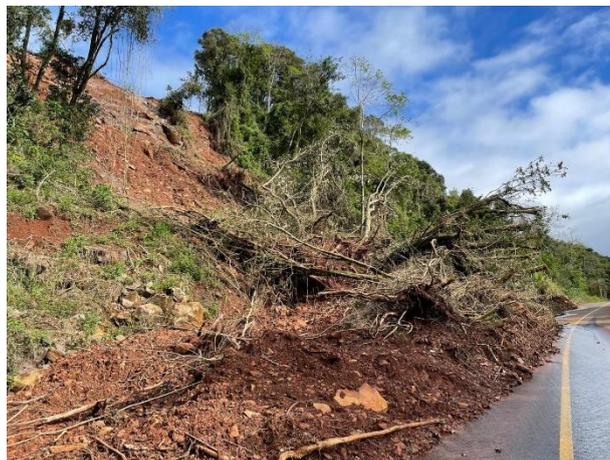
**Figura 7** – Deslizamento planar sobre via.

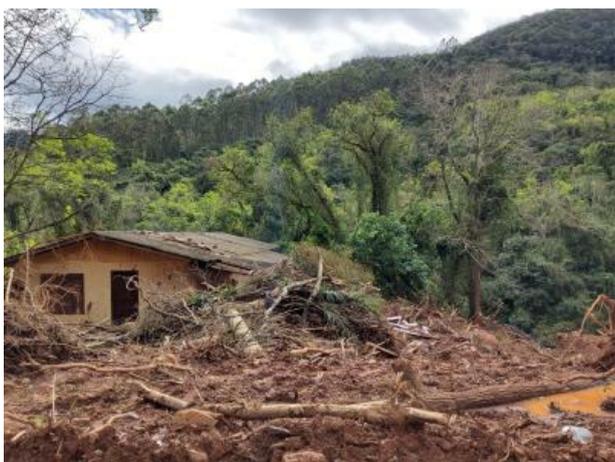
Registro de corrida de lama e detritos no interior do vale, causado por diversos deslizamentos planares, que interromperam momentaneamente o fluxo de escoamento do córrego, com posterior rompimento abrupto. Evento atingiu uma residência (Figuras 8 e 9).

**Figura 8** – Corrida de lama e detritos.

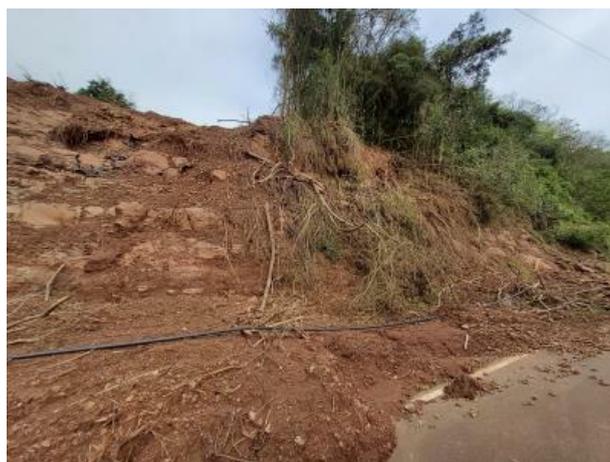
**Figura 9** – Deslizamento planar com fluxo intenso de escoamento superficial de água, resultando na exposição do maciço rochoso (Fm. Serra Geral).

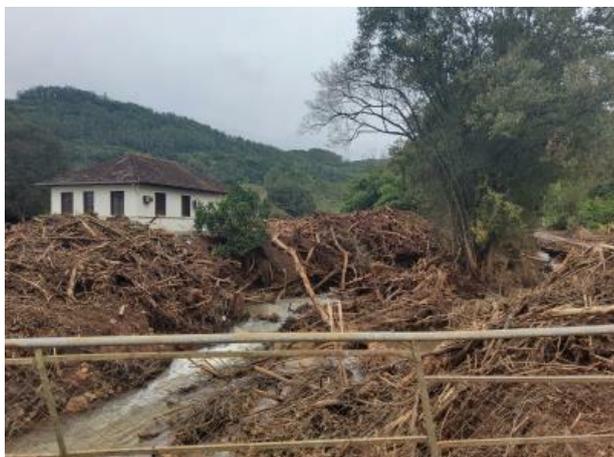
Registro de corrida de lama e detritos no interior do vale do Arroio Jacarezinho, causado por diversos deslizamentos planares, com interrupção de fluxo, e posterior rompimento. Evento atingiu diversas residências, vias e pontes (Figuras 10 e 11).

**Figura 10** – Corrida de lama e detritos.

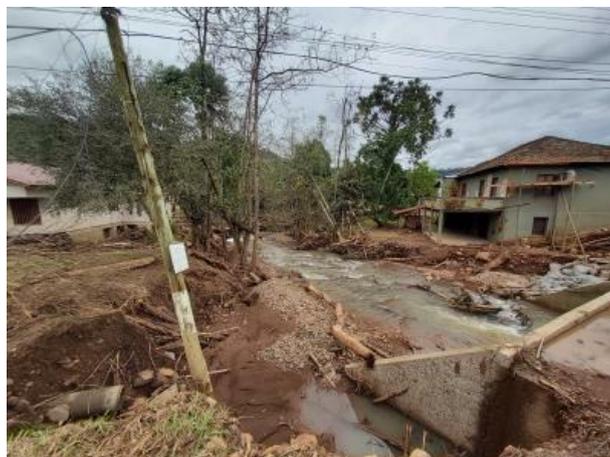
**Figura 11** – Corrida de lama e detritos com danos em residências.

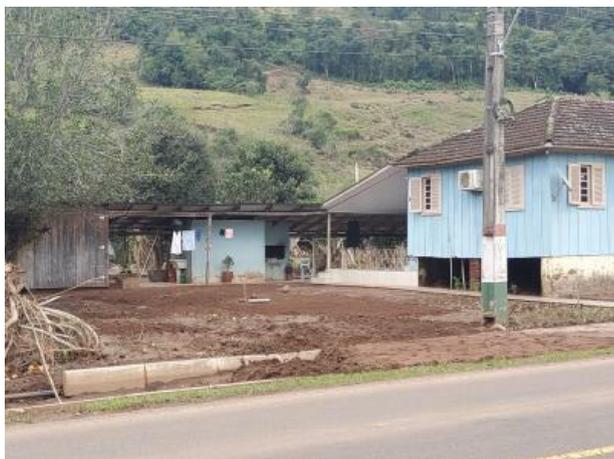
Registro de corrida de lama e detritos no interior do vale do Arroio Jacarezinho, causado por diversos deslizamentos planares, com interrupção momentânea de fluxo, e posterior rompimento, seguido por inundação brusca. Evento atingiu diversas residências, vias e pontes (Figuras 12 e 13).

**Figura 12** – Residências atingidas por inundação.

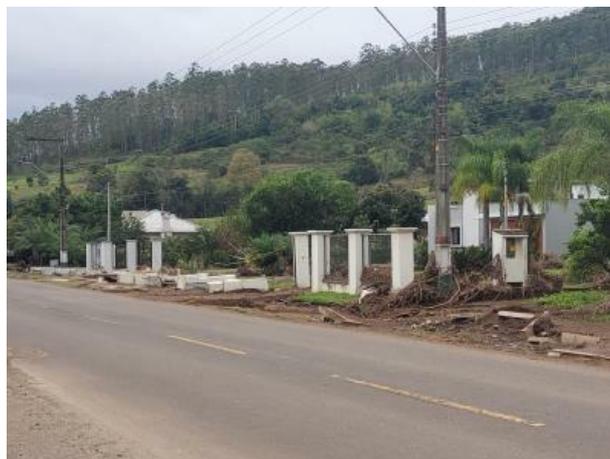
**Figura 13** – Residências atingidas por inundação.

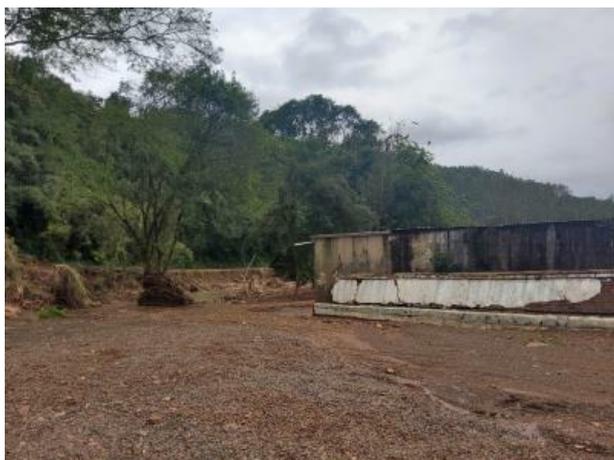
Registro de corrida de lama e detritos no interior do vale do Arroio Jacarezinho, causado por diversos deslizamentos planares, com interrupção momentânea de fluxo, e posterior rompimento, seguido por inundação brusca. Evento atingiu diversas residências, vias e pontes (Figuras 14 e 15).

**Figura 14** – Local do cemitério atingido por enxurrada.

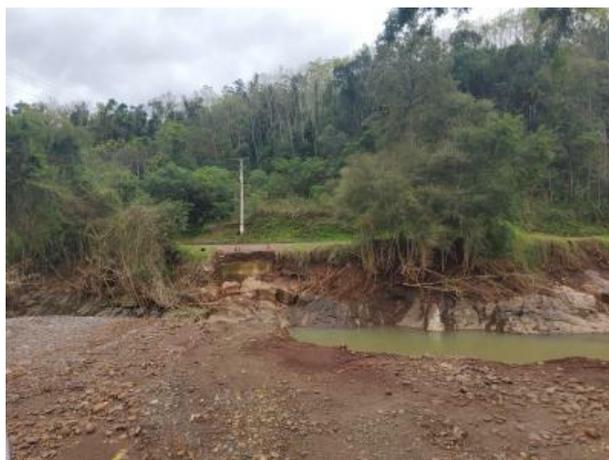
**Figura 15** – Ponte destruída por enxurrada.

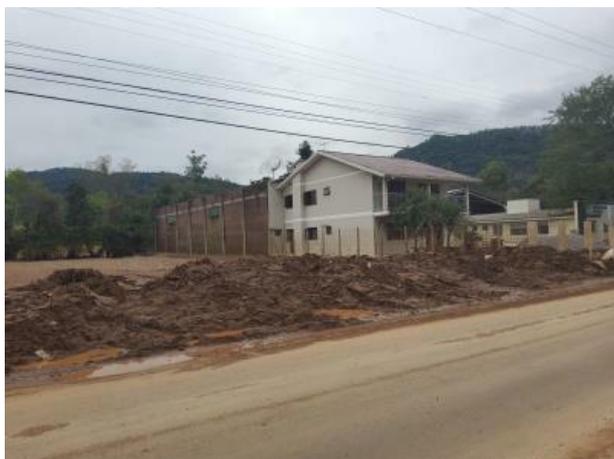
Registro de enxurrada, seguida por inundação do Arroio Jacarezinho, próximo da confluência com o Arroio Jacaré (Afluente do Rio Taquari). Este setor composto por residências e indústrias foi inicialmente atingido pela enxurrada do Arroio Jacarezinho, e posteriormente pela inundação do Rio Taquari. Observa-se deposição de grande volume de material sedimentar areno-argiloso sobre a planície de inundação (Figuras 16 e 17).

**Figura 16** – Residências atingidas por inundação.

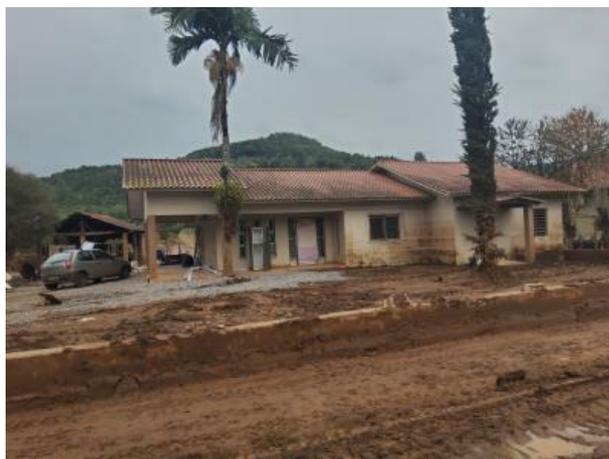
**Figura 17** – Residências atingidas por inundação.

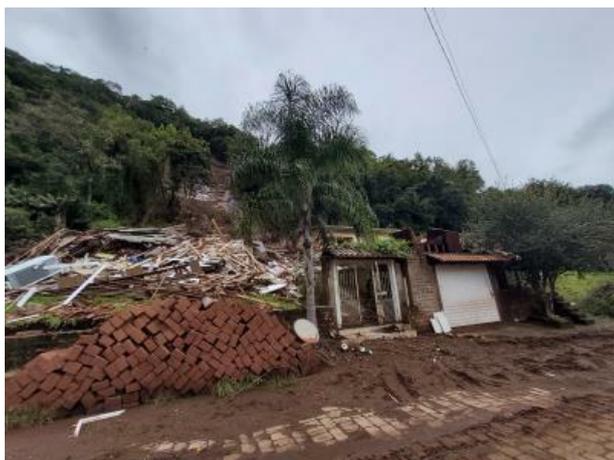
Registro de deslizamento planar em encosta íngreme, formada por solos coluvionares, atingindo 3 residências. Esta área foi cartografada como área de risco muito alto pela Setorização de Áreas em Alto e Muito Alto Risco a Movimentos de Massa, Enchentes e Inundação (PEIXOTO & LAMBERTY, 2019), identificado como setor RS\_ENCANTA\_SR\_12\_CPRM. Sugere-se a realização de estudo complementar para a realocação das moradias (Figuras 18 e 19).

**Figura 18** – Residências atingidas por deslizamento planar.

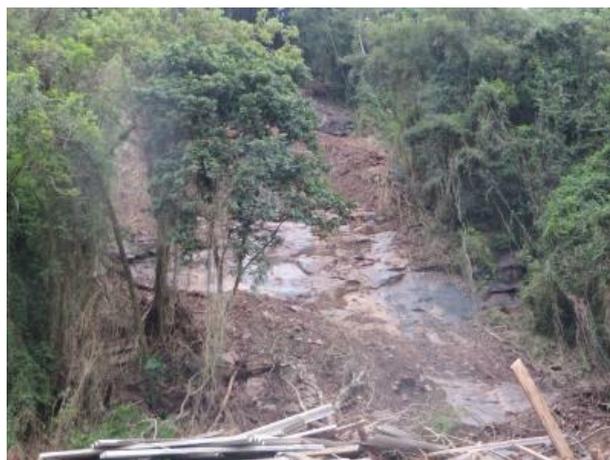
**Figura 19** – Aspecto do deslizamento planar que atingiu as residências.

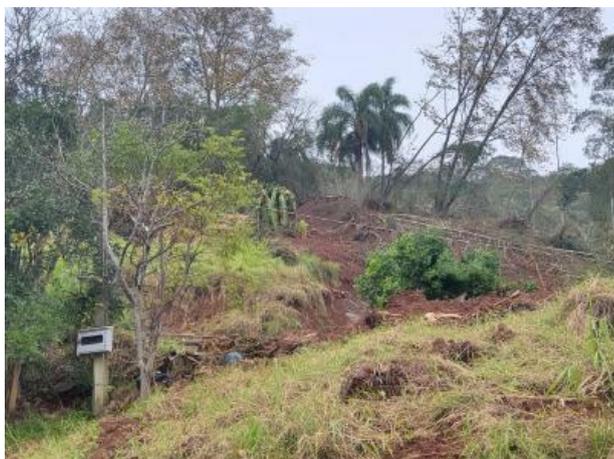
Registro de deslizamentos planares, em encosta íngreme, com solos residuais e coluvionares. Ocupação residencial, com conformação dos lotes do tipo corte/aterro. Deslizamento na Rua Nápolis atingiu 3 residências. Deslizamentos de menor porte já foi registrado em novembro/2023, sem ocasionar danos em residências. Sugere-se estudos para disciplinar drenagem pluvial e restringir novas edificações (Figuras 20 e 21).

**Figura 20** – Aspecto do deslizamento planar.

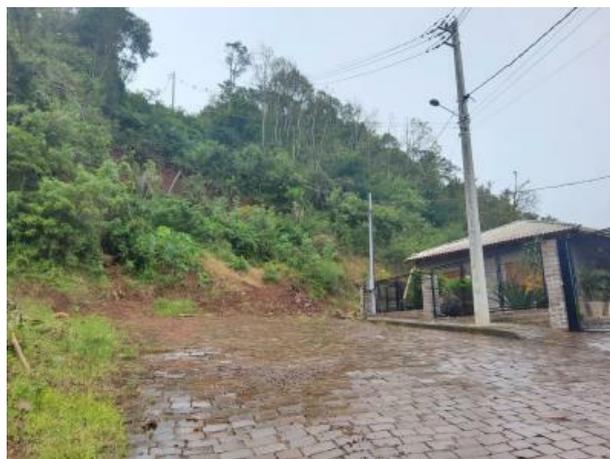
**Figura 21** – Deslizamento planar registrado em Set/2023 com risco remanescente.

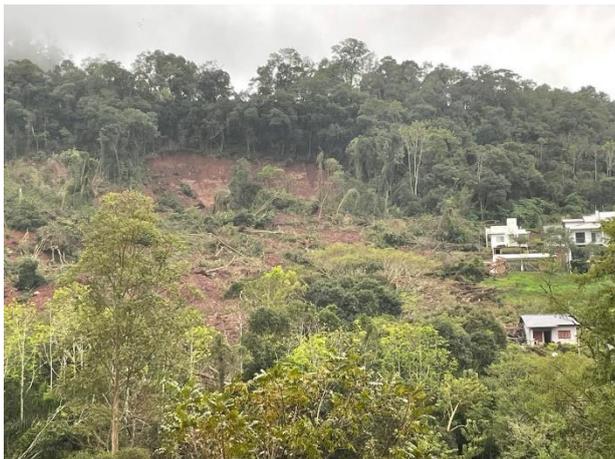
Registro de deslizamento planar de grande porte, sobre solos residuais/coluvionares, com exposição do maciço rochoso (Fm. Serra Geral). Evento ocorreu próximo às 10h do dia 01/05/2024 e atingiu o terreno de duas casas (Figuras 22, 23 e 24)

Figura 22 – Deslizamento planar de grande porte.

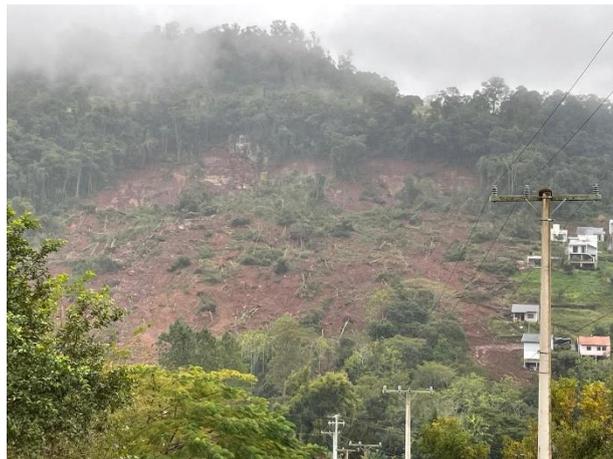
Figura 23 – Deslizamento planar de grande porte.

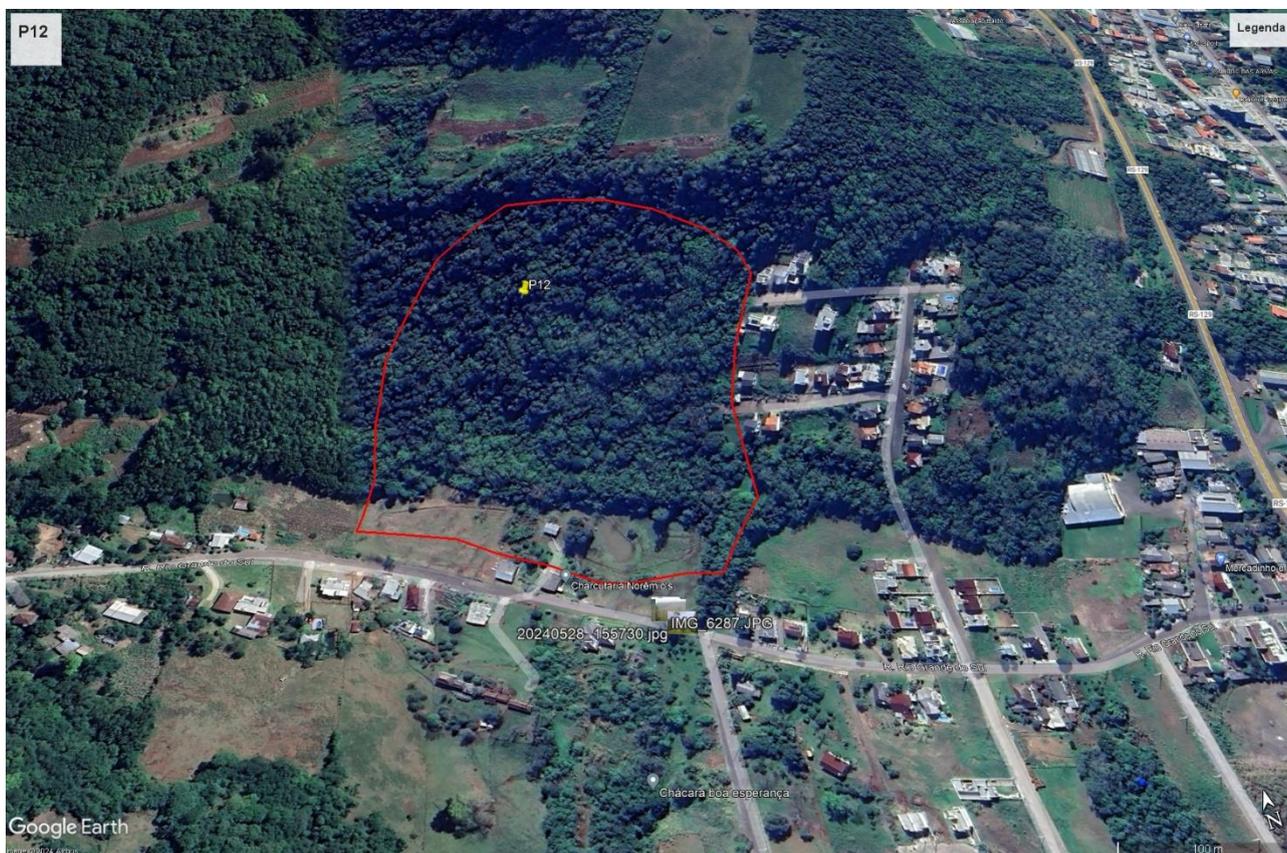
Figura 24 – Imagem com delimitação aproximada do deslizamento planar.

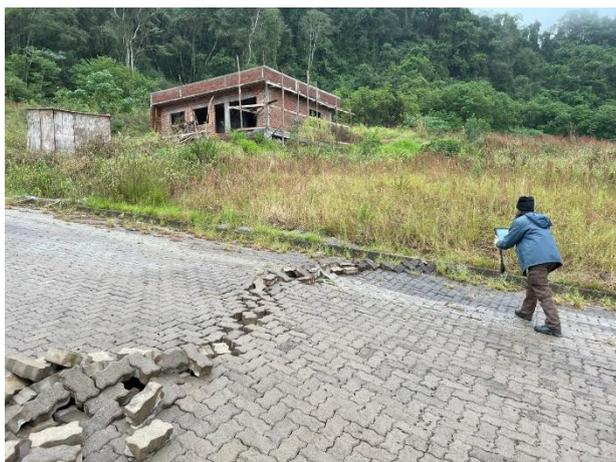
Processo de movimentação gravitacional de massa do tipo rastejo, instalado sobre encosta íngreme, com presença de solos coluvionares, ocasionando danos em uma residência em fase de construção e nas vias de acesso. Ocorrência de trincas, rachaduras e degraus de abatimento. Sugere-se a realização de estudos complementares para determinação de risco de ocorrência de deslizamentos planares nas proximidades e o monitoramento do avanço do processo de rastejo instalado (Figuras 25 e 26).

**Figura 25** – Degraus de abatimento e rachaduras no solo e nas vias.

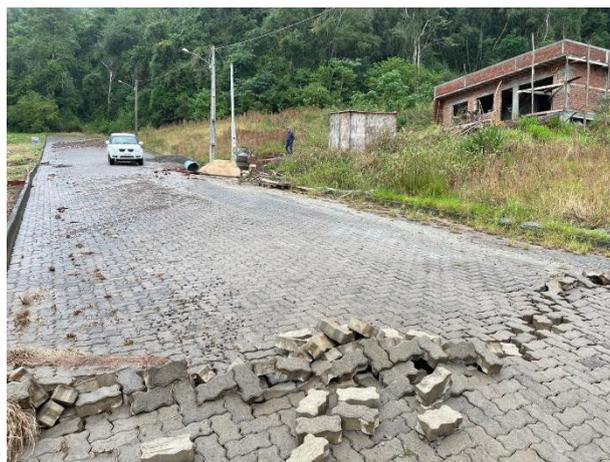
**Figura 26** – Degraus de abatimento e rachaduras no solo e nas vias de acesso.
