**SERVIÇO GEOLÓGICO DO BRASIL (SGB-CPRM)**

# **AVALIAÇÃO TÉCNICA PÓS-DESASTRE**

**Putinga, RS**

**2024**

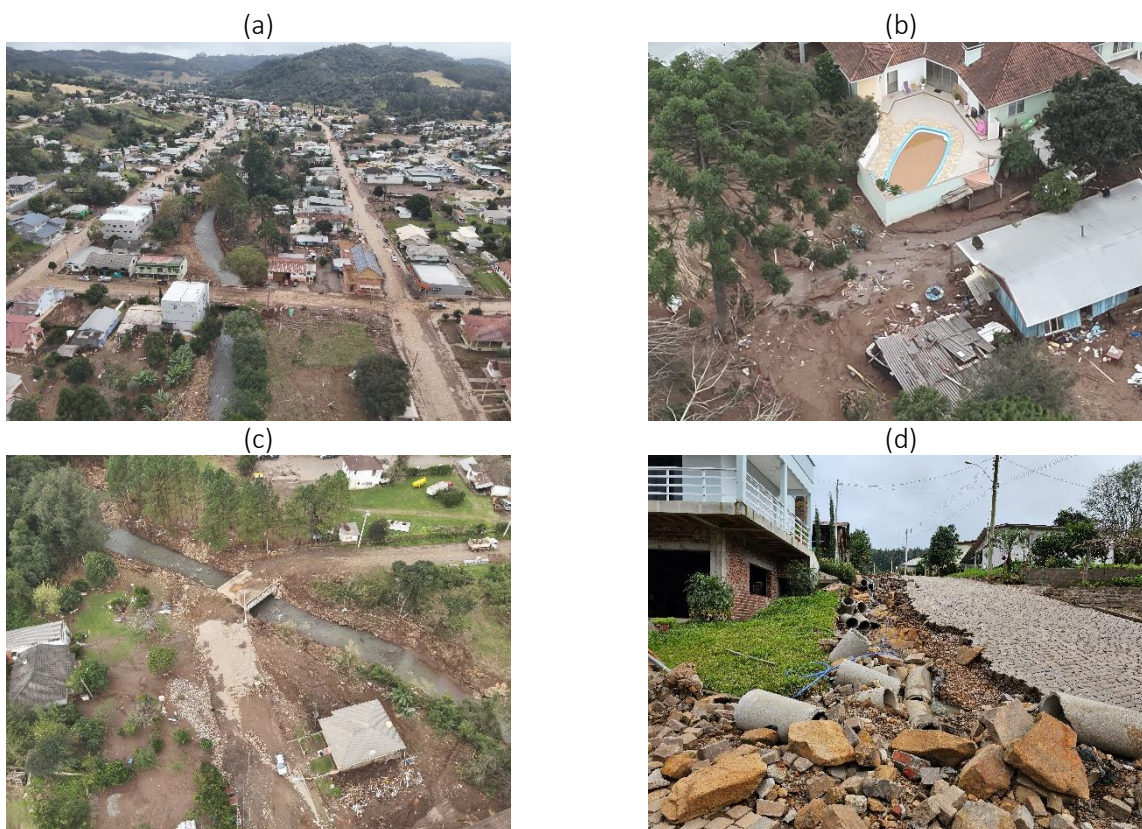
O principal evento que causou danos ao centro urbano de Putinga foi o transbordamento abrupto do arroio Putinga, devido ao grande aporte hídrico. Como mencionado anteriormente neste relatório, a quantidade de chuva nos dias 1 e 2 de maio foi exorbitante, fazendo com que o escoamento das vertentes contribuísse para o transbordamento. A intensidade do evento foi tão grande que pode ser caracterizado como uma enxurrada de grande porte. Registraram-se danos em diversas casas e processos erosivos significativos. Além disso, vários sistemas de drenagem urbana e de águas servidas foram danificados pelo grande volume de água. As situações verificadas estão ilustradas na Figura 3.

**Figura 3** – Centro urbano de Putinga-RS pós chuvas: (a) – Arroio Putinga pós evento de enxurrada; (b) – Danos em residência de alvenaria frente a evento de enxurrada; (c) – Acesso danificado frente a enxurrada de grande energia e (d) – sistemas de drenagem danificados frente ao grande aporte de chuvas.

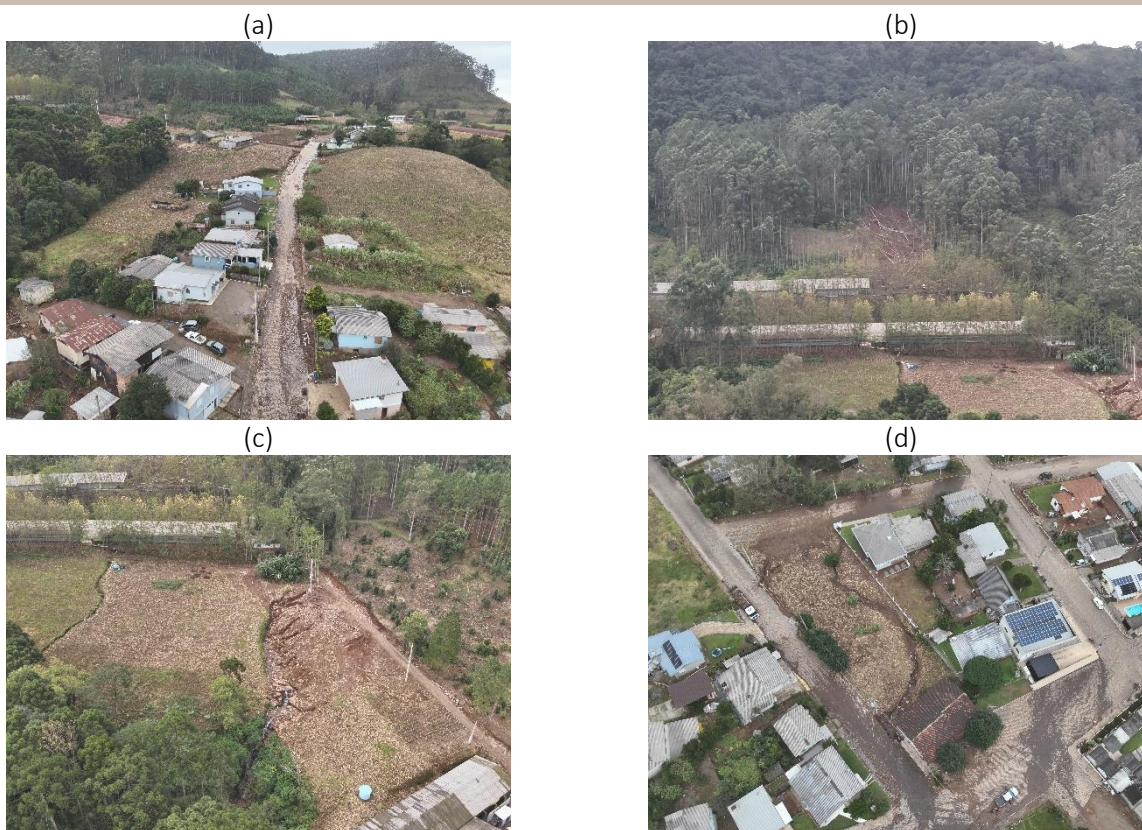
Neste ponto do município, um conjunto de casas situadas próximas a uma vertente de grande declividade apresenta diversos danos causados por enxurradas e pela formação de ravinas de pequeno e médio porte. As vias públicas da área foram significativamente afetadas, mostrando sinais de erosão e destruição parcial devido ao grande volume de água. Além disso, foi observado um deslizamento planar próximo a uma edificação, onde o fluxo de material deslizado se estendeu, gerando ravinas na encosta. A Figura 4 ilustra detalhadamente as situações encontradas durante a vistoria, evidenciando os danos e as condições críticas da área afetada.

**Figura 4** – Rua Augusto Toniollo: (a) – Rua com danos por evento de enxurrada em resposta a grandes chuvas; (b) – Deslizamento planar em encosta de alta declividade causando dano a edificação; (c) – Ravinas causadas pelo fluxo do deslizamento a montante e (d) – Ravina causada por intenso fluxo de água ao lado de casa de alvenaria.

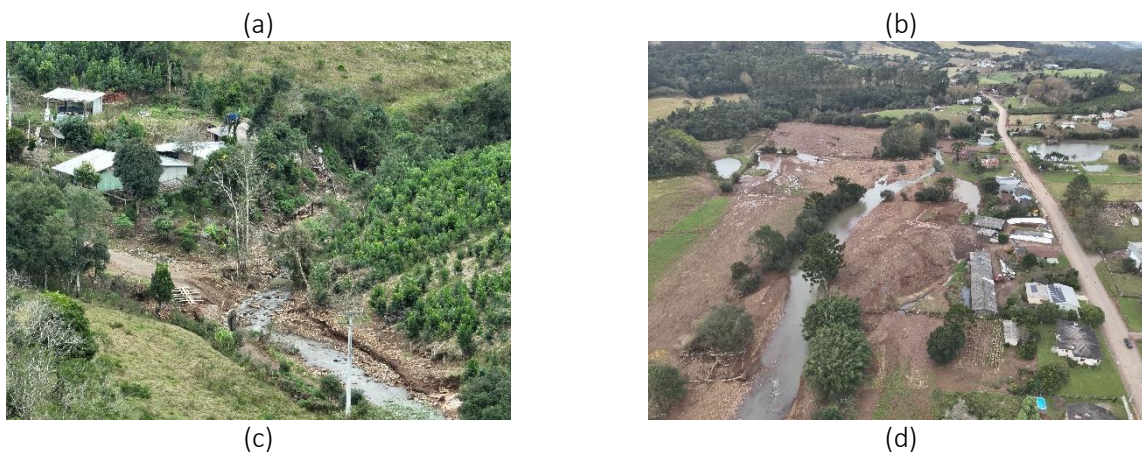
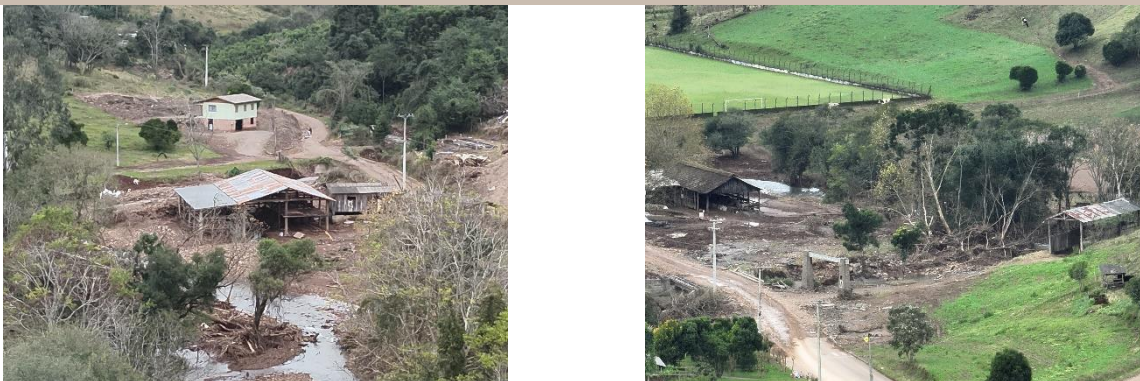
Nesta parte do município, foram verificados danos significativos causados por eventos de enxurradas intensas. As enxurradas provocaram danos às residências, destruindo parte da infraestrutura local e afetando a segurança dos moradores. Além disso, houve danos à mata ciliar, com a vegetação ribeirinha sendo arrancada ou severamente comprometida, o que agrava os riscos de erosão nas margens dos cursos d'água. O evento também resultou em um carreamento intenso de sedimentos, que foram depositados nas vias públicas e em áreas residenciais, obstruindo sistemas de drenagem e complicando os esforços de limpeza e recuperação. As situações descritas podem ser observadas na Figura 5, que ilustra a extensão dos danos e os desafios enfrentados pela comunidade afetada.

**Figura 5** – Região da rua Julio de Castilhos: (a) (b)(c) e (d): Danos decorridos de fluxo de alta velocidade (enxurradas) causando transporte de sedimento, derrubada de arvores e matas ciliares e trazendo danos a edificações locais.

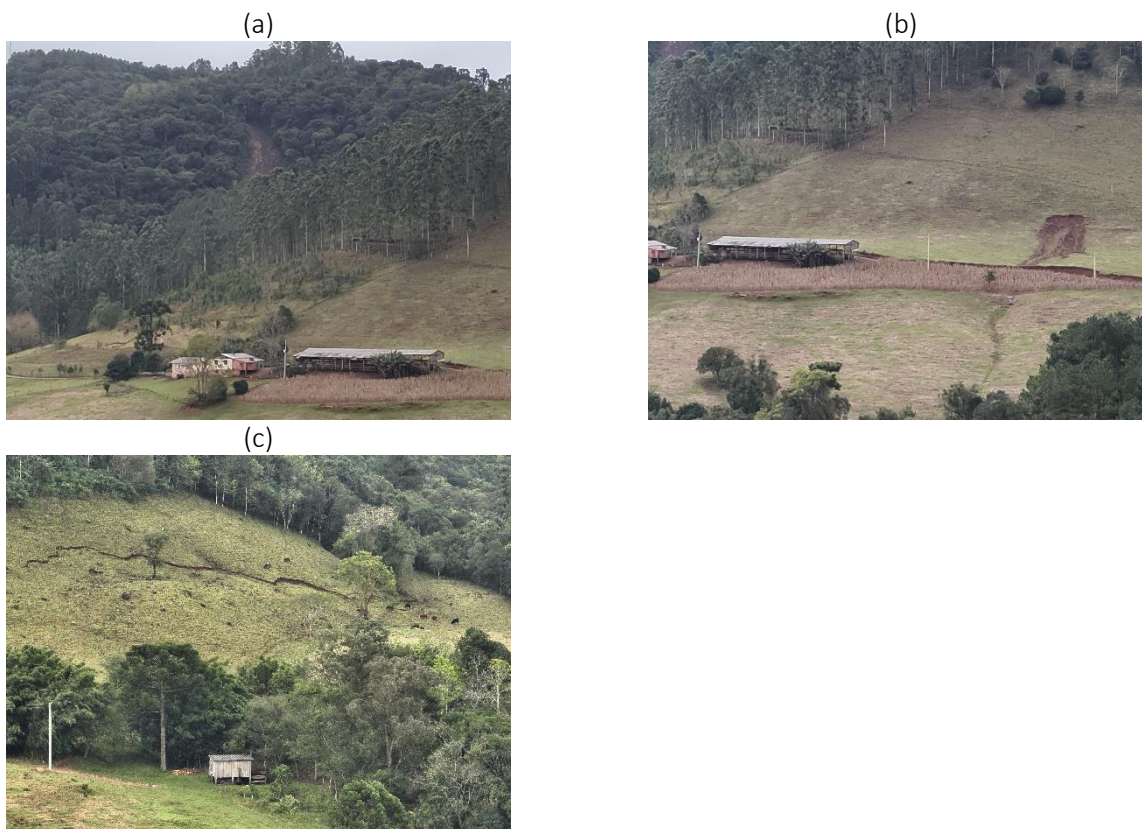
Nesta região, observa-se uma série de deslizamentos planares próximos às edificações. Além disso, foram identificados degraus de abatimento do solo, indicando um potencial movimento de massa que pode ocorrer nas próximas chuvas. A Figura 6 evidencia as situações vistoriadas, mostrando a vulnerabilidade do terreno e os riscos iminentes para as construções e os moradores.

**Figura 6** – Deslizamentos ocorridos na rua Conselheiro Demétrio Berté: (a) – Deslizamento Planar em encosta de alta declividade proximo a residências; (b) – Deslizamento planar de pequeno porte em propriedade rural e (c) – Degrau de abatimento em solo podendo indicar movimento de massa potencial.

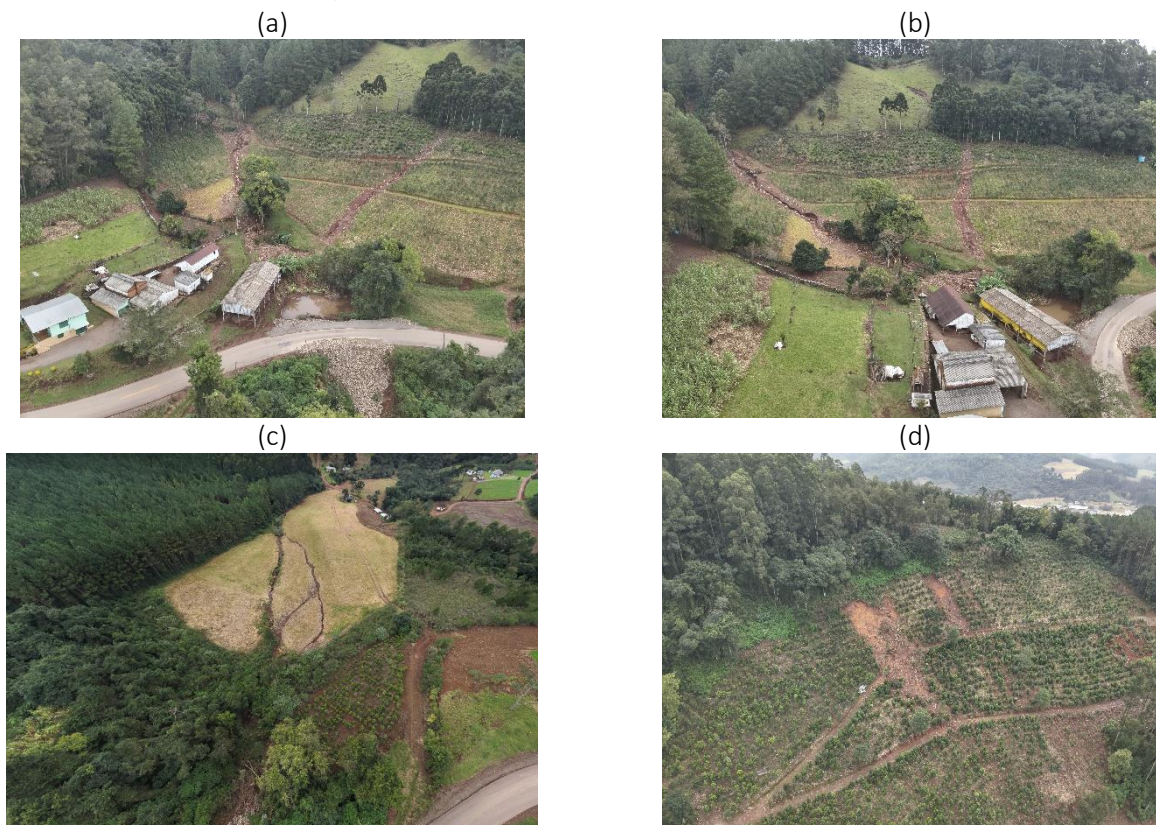
Nesta área, deslizamentos planares convergem em uma vertente côncava, causando danos substanciais às vias e residências. O material deslocado resultou na formação de ravinas na face da vertente, exacerbando a instabilidade do terreno. Além disso, foram observados deslizamentos em outras encostas, que comprometeram seriamente as plantações agrícolas, levando a perdas significativas para os agricultores locais. As situações inspecionadas, que incluem danos estruturais e impactos ambientais, estão detalhadamente ilustradas na Figura 7.

**Figura 7** – Comunidade Santo Isidoro: (a) e (b) – Deslizamentos planares em encosta côncava confluindo para próximo a residência de alvenaria; (c) – Ravinas em vertente causadas por fluxo de material deslocado e (d) – pequenos deslizamentos causando danos a plantação.

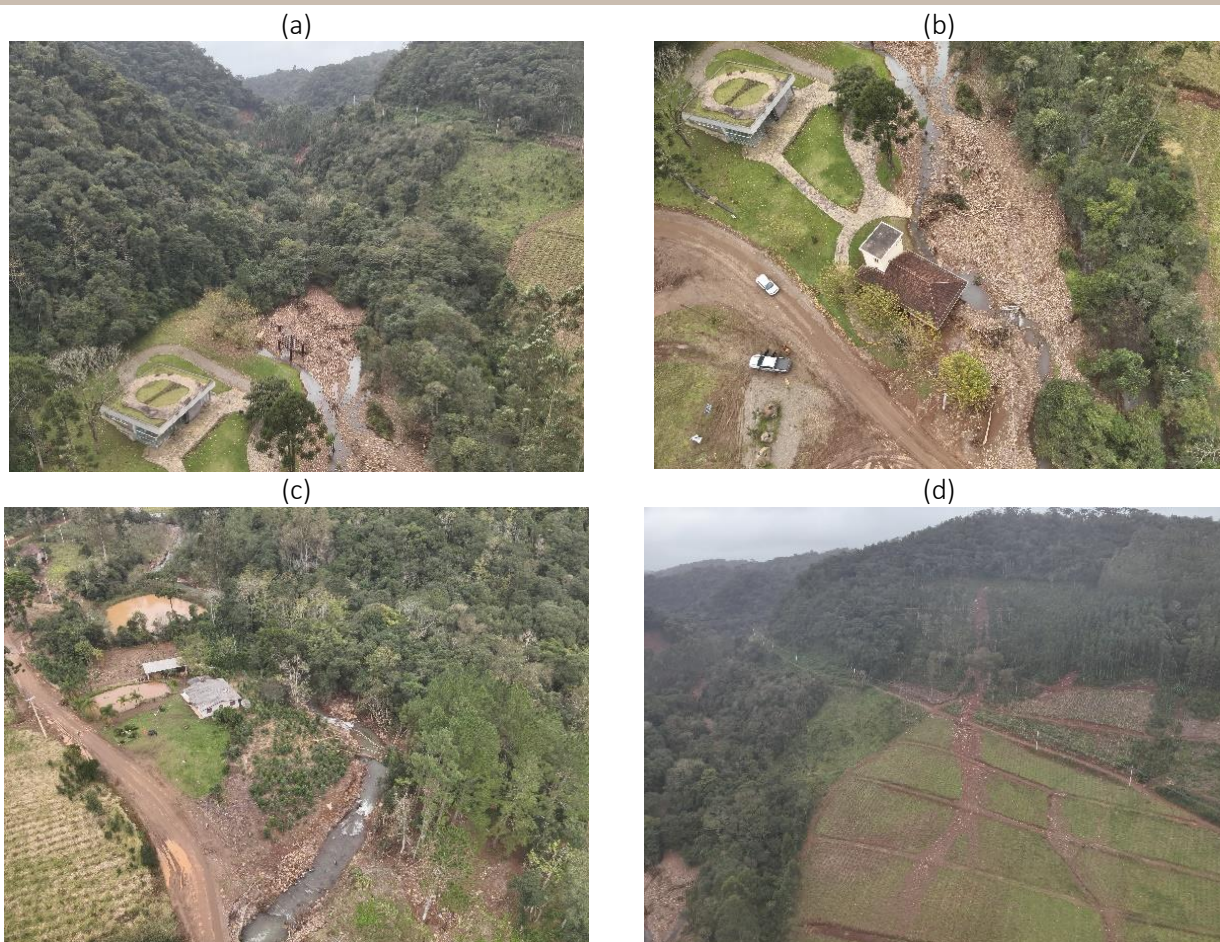
Neste local, encontram-se construções de alvenaria situadas no sopé de um vale encaixado. Com as intensas chuvas, foram desencadeados processos de deslizamentos nas encostas do vale, convergindo em direção às edificações, resultando em danos às residências e vias adjacentes. Deslizamentos planares também são evidenciados nas vertentes adjacentes causando danos a plantações. Além disso, é possível observar vegetação derrubada nas drenagens, evidenciando o impacto das enxurradas na área. Esses eventos estão claramente ilustrados na Figura 8.

**Figura 8** – Linha Carlos Barbosa -Usina de Putinga: (a) e (b) - Edificações a jusante de vale encaixado evidenciando material provindo de deslizamentos e grande fluxo de água; (c) – Vegetação arborea derrubada evidenciando enxurrada de alta energia e (d) – Deslizamento planar raso em encosta de medio e alto aclive causando danos em vias de acesso e atividade de plantio.

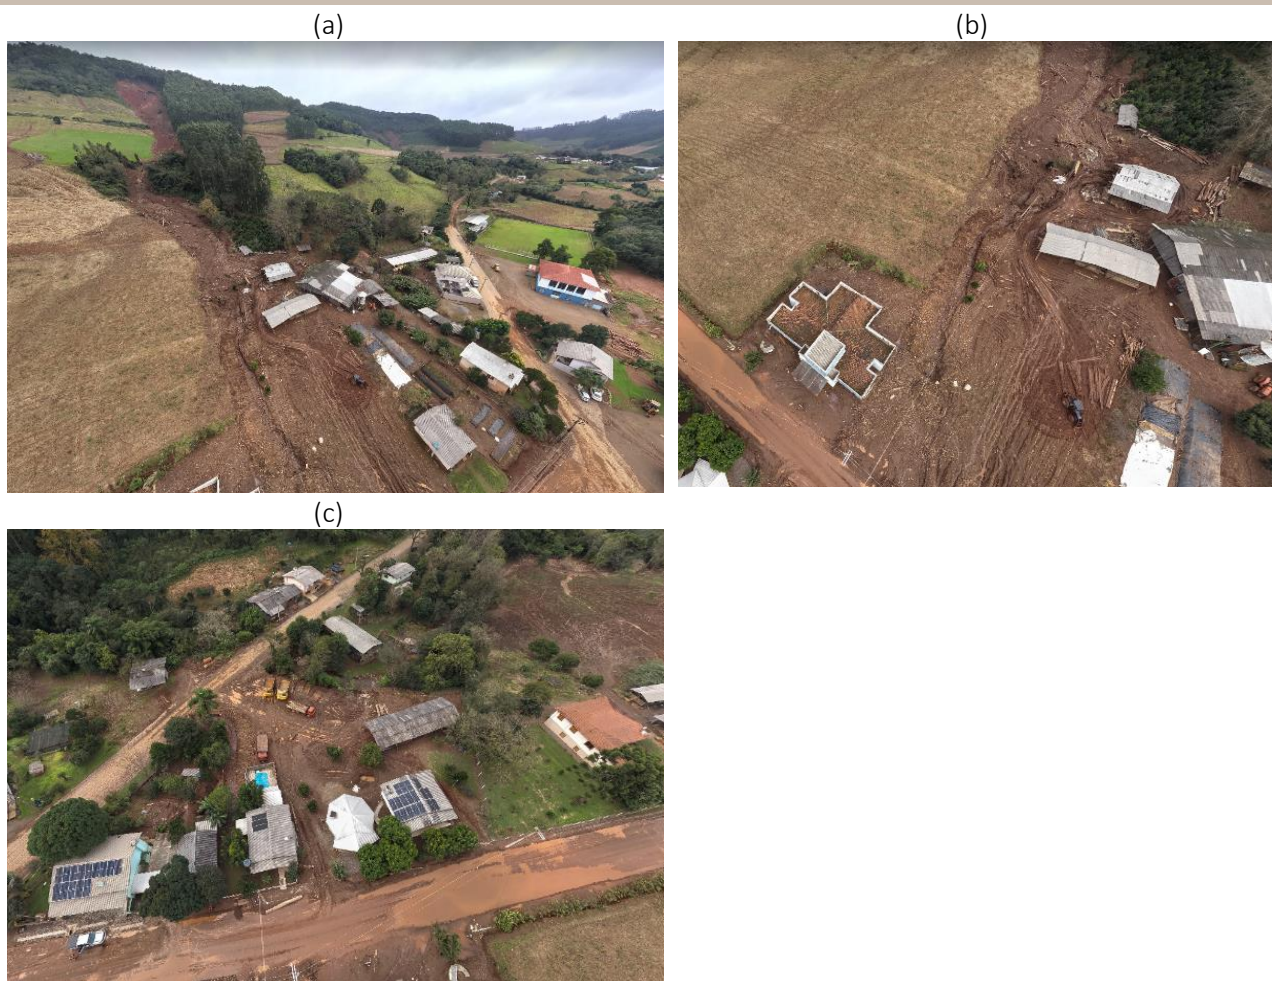
Neste local, é possível observar a ocorrência de um deslizamento planar em uma encosta de alta declividade, com movimentação de um grande volume de massa, composto por água e lama, em direção às casas localizadas montante dessa encosta. É importante ressaltar que há uma unidade de pronto atendimento (UPA) nas proximidades. Esse evento culminou em danos às residências e edifícios públicos da região afetada. A situação vistoriada, que ilustra os impactos dessa ocorrência, pode ser visualizada na Figura 9.

**Figura 9** – Distrito de Charqueado: (a) – Deslizamento planar com movimentação de solo/lama em direção a edificações de alvenaria no sopé da encosta; (b) – Unidade de Saúde do município suscetível a danos por deslizamentos e (c) – Residências que sofreram danos pelo fluxo de lama e água.

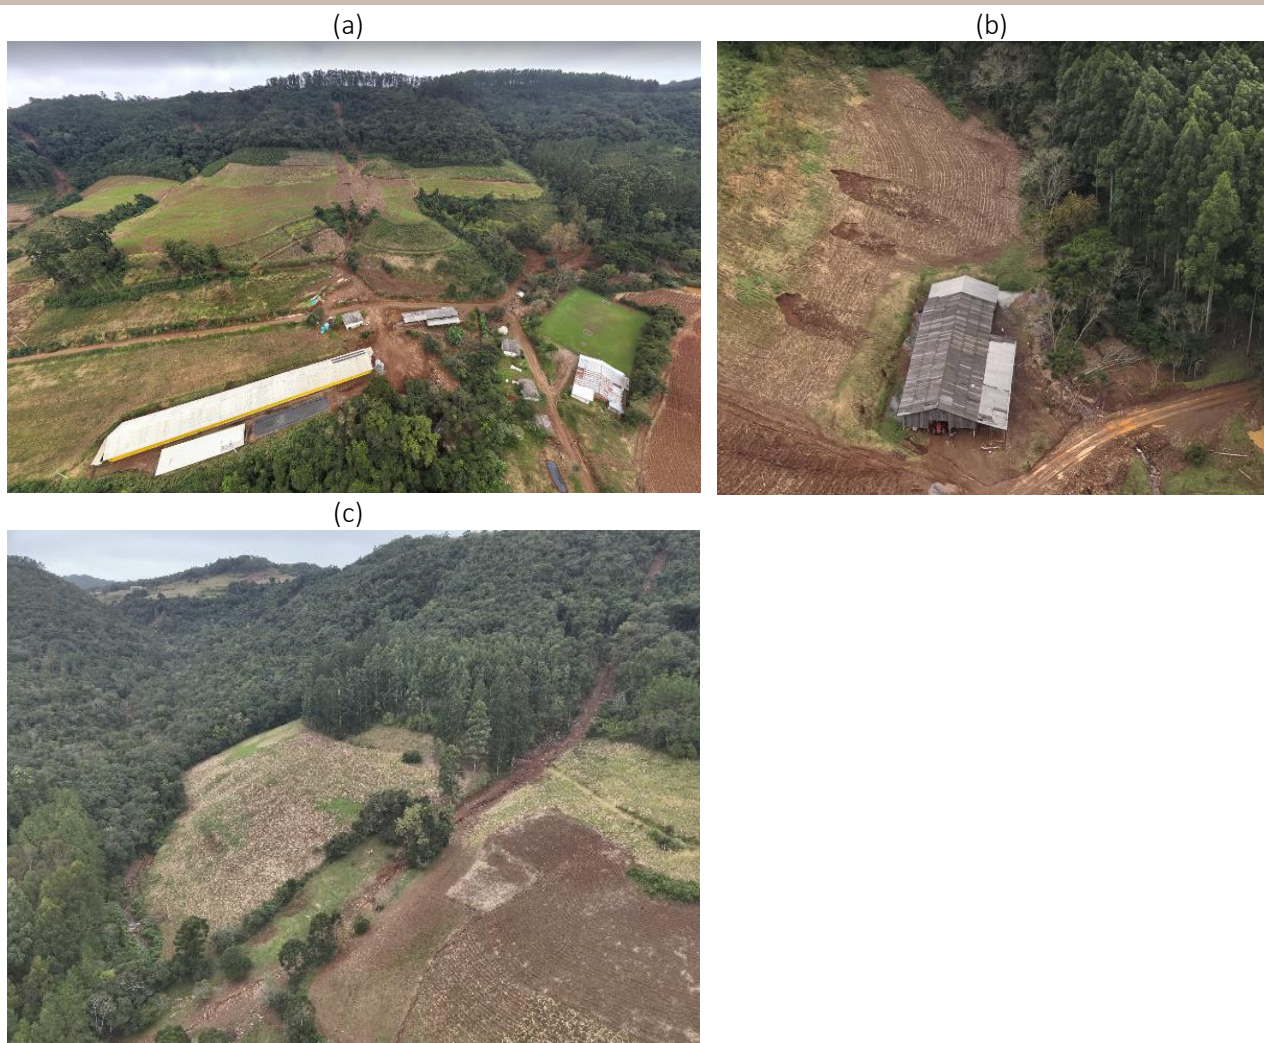
No distrito de Três Barras, foi observada uma sequência de deslizamentos planares em vertentes de média e alta declividade, próximas a edificações feitas tanto de madeira quanto de alvenaria. O material deslocado consiste em solo e lama, resultando em danos significativos às moradias locais, bem como aos empreendimentos agrícolas da região. As situações encontradas estão detalhadamente ilustradas na Figura 10.

**Figura 10** – Distrito de Três Barras: (a) – Deslizamento planar em vertente de alta declividade causando danos a edificações de alvenaria, (b) – Pequenos deslizamentos planares em encosta adjacente a edificação de madeira e (c) – Deslizamento planar com movimentação de solo e lama em plantação.

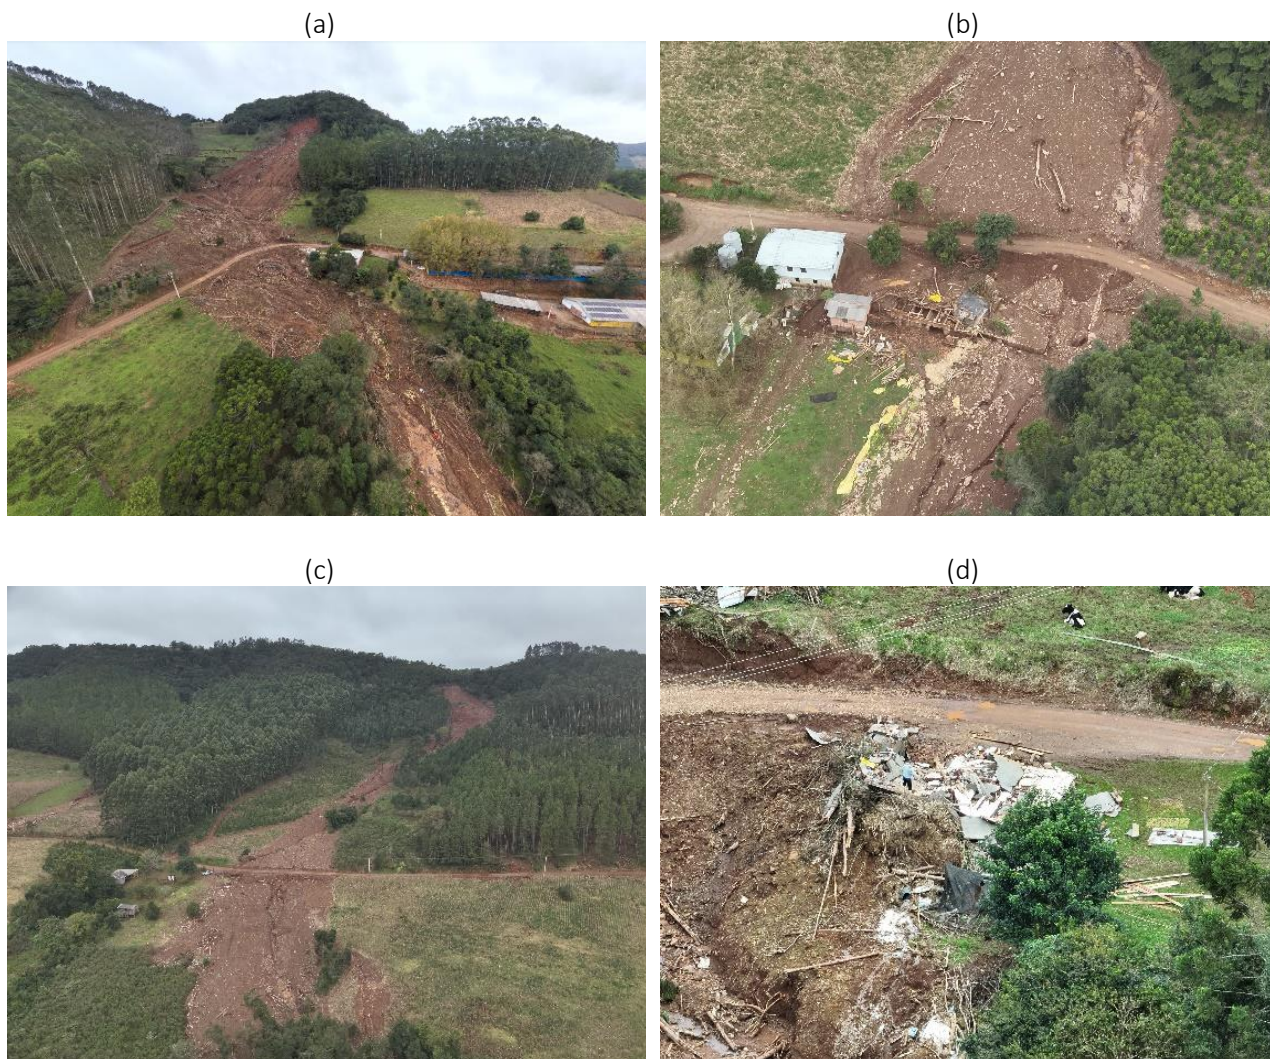
Neste local, é possível observar uma série alarmante de quatro deslizamentos planares de grande magnitude. O impacto desses eventos é evidenciado pela movimentação considerável de solo e lama, que causou danos substanciais às edificações de alvenaria próximas. Infelizmente, além dos prejuízos materiais, é lamentável registrar um óbito decorrente desses deslizamentos. A Figura 11 apresenta o registro visual dos eventos descritos.

**Figura 11** – Comunidade São Pedro: (a),(b) e (c) – Deslizamentos planares em encosta de alta declividade, apresentando grande volume de material movimentando, ocasionando danos a residências e registro de um óbito no local. (d) – Residência de alvenaria destruída por fluxo de solo e lama.
