**SERVIÇO GEOLÓGICO DO BRASIL (SGB-CPRM)**

# **AVALIAÇÃO TÉCNICA PÓS-DESASTRE**

**Doutor Ricardo, RS**

**2024**

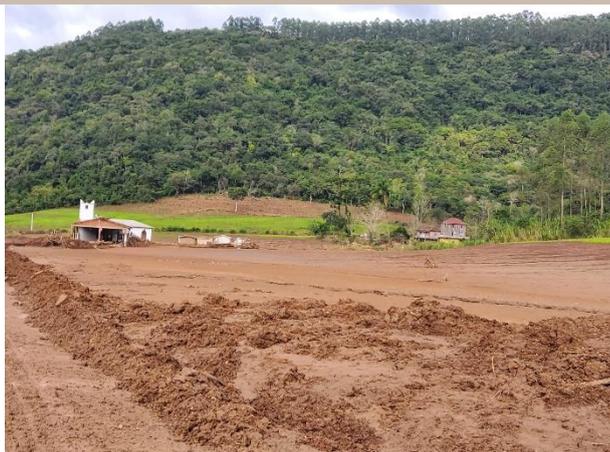
A área sofreu uma sobreposição de eventos, onde a inundação (Figuras 3, 4, 5 e 6), que apresentou grande energia, mobilizou materiais oriundos dos deslizamentos ocorridos nas encostas, como solos residuais, coluvionares e árvores (Figura 4), formando uma lama de detritos que destruiu lavouras, mata ciliar, residências e equipamentos agrícolas (Figuras 5 e 6).

**Figura 3** – Planície do Rio Guaporé com grande quantidade de material sedimentar depositado, residências e uma igreja atingidas ao fundo.

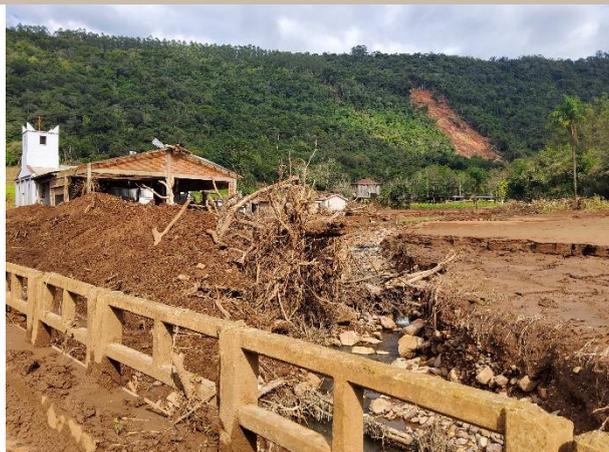
**Figura 4** – Material detritico depositado proximo a igreja e deslizamento ao fundo na encosta.

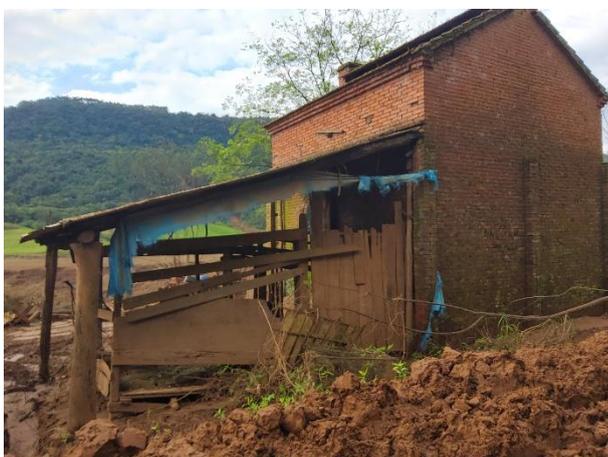
**Figura 5** – Moradia atingida pela inundação, onde é possível ver o nível alcançado pelo evento, próximo ao telhado.

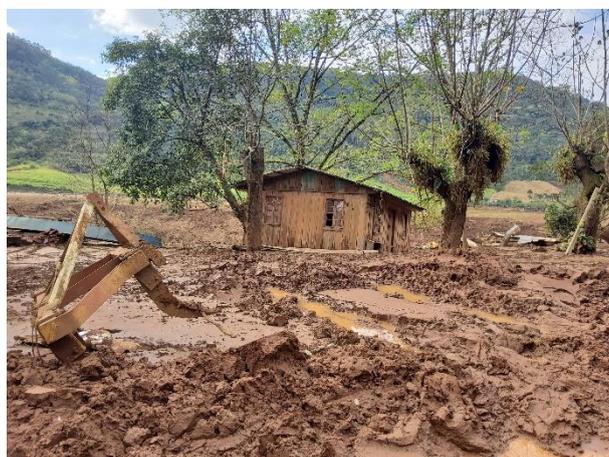
**Figura 6** – Casa atingida pela correnteza.

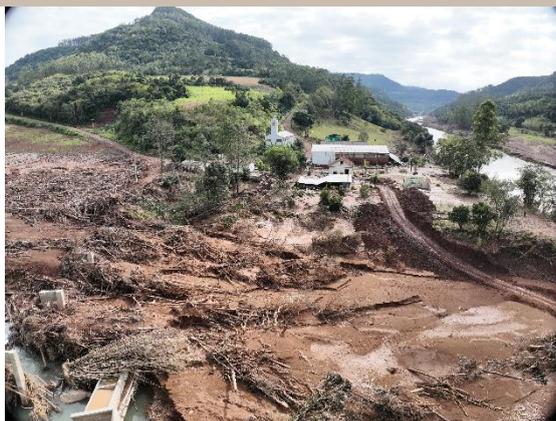
A inundação com forte correnteza gerou uma corrida de lama e detritos que destruiu lavouras, mata ciliar, residências, equipamentos agrícolas e uma ponte, que deixou a comunidade de Santo Antônio isolada (Figura 7). Uma residência foi destruída (Figura 8).

**Figura 8** – Ponte destruída pelo Rio Guaporé e comunidade isolada .

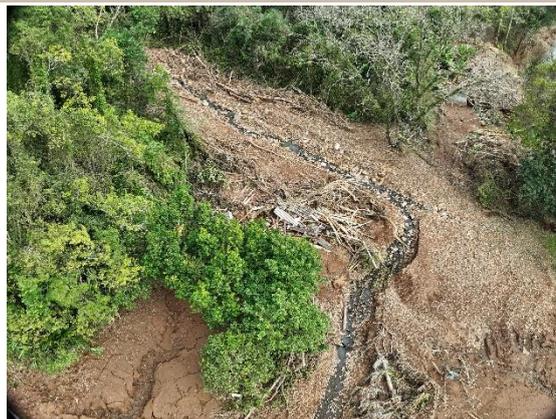
**Figura 9** – Residência completamente destruída por corrida de lama e detritos.

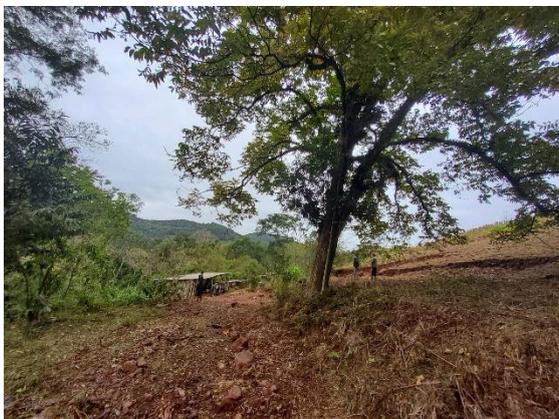
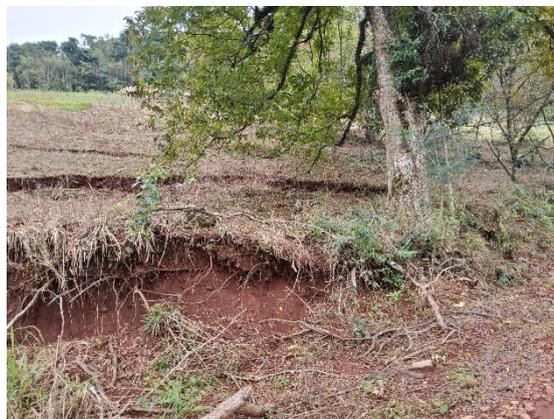
O grande volume de chuvas desestabilizou a encosta, provocando uma movimentação no solo coluvionar da Formação Serra Geral. A presença de trincas no terreno e a inclinação de uma árvore, oposta ao sentido do movimento do material na base da encosta, são indícios de um deslizamento rotacional (Figuras 10 e 11). Solos coluvionares são instáveis e a ocorrência de grande quantidades de chuva não está descartada a possibilidade de novas movimentações no terreno.

**Figura 10** – Trincas no terreno e árvore inclinada.

**Figura 11** – Trincas no terreno e árvore inclinada.

- i) Monitoramento diário das encostas que apresentam cicatrizes de deslizamentos e trincas de movimentação. Importante frisar que trincas e cicatrizes já abertas são condutoras de água de novas chuvas e que, caso novas chuvas de grande volume ocorrerem nos próximos meses, é esperado que novos movimentos de massa sejam deflagrados;

- iii) Avaliação por empresa/engenheiro habilitado com o intuito de verificar as condições estruturais das casas e prédios localizados próximos aos deslizamentos que ocorreram;

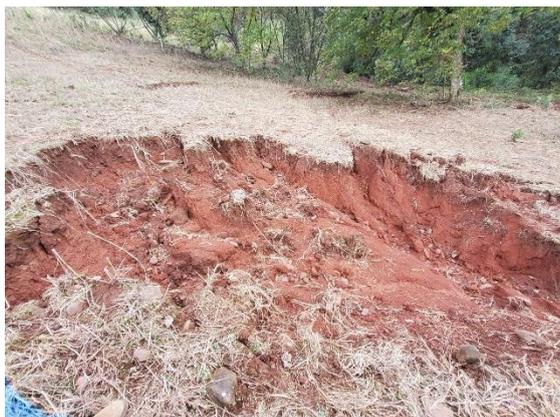
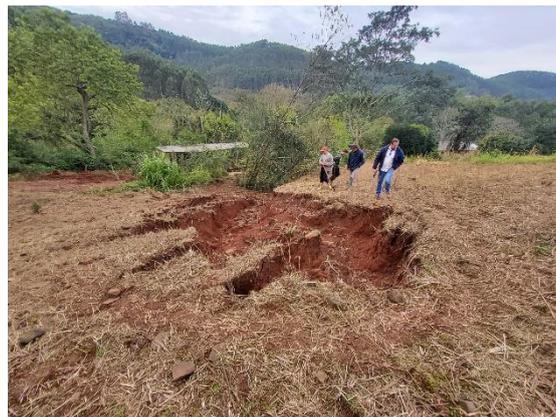
Com a exposição do solo, os processos erosivos lineares estão atuantes, formando um ravina devido a circulação de água na superfície (Figuras 12 e 13).

**Figura 12** – Processo erosivo formado uma ravina.

**Figura 13** – Processo erosivo formado uma ravina.

- econômica de se executar obras de drenagem que busquem diminuir os pontos de surgência de água na encosta e encaminhamento correto das águas das chuvas de forma que se evite o super saturamento do solo;
