**Serviço Geológico do Brasil – CPRM**

**Ação Emergencial para Análise de Risco Remanescente na**

**Comunidade Mãe Luiza**

**NATAL – RN**

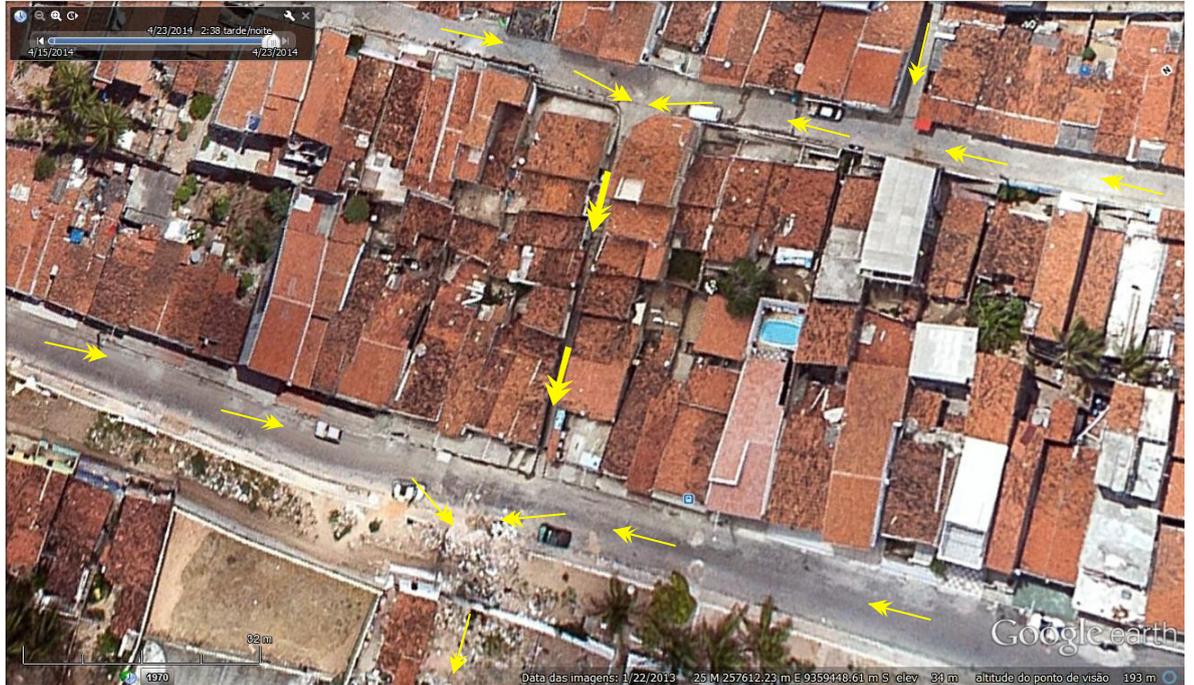
Finalmente, constatamos que as águas pluviais descem toda a encosta e, seguindo a declividade preferencial do terreno, concentram-se quase que totalmente pela rua Atalaia, finalmente desaguando no beco que dá acesso à Rua Guanabara, onde o desnível considerável, potencializa a capacidade erosiva das águas.

**Direção preferencial da drenagem na área do desastre**

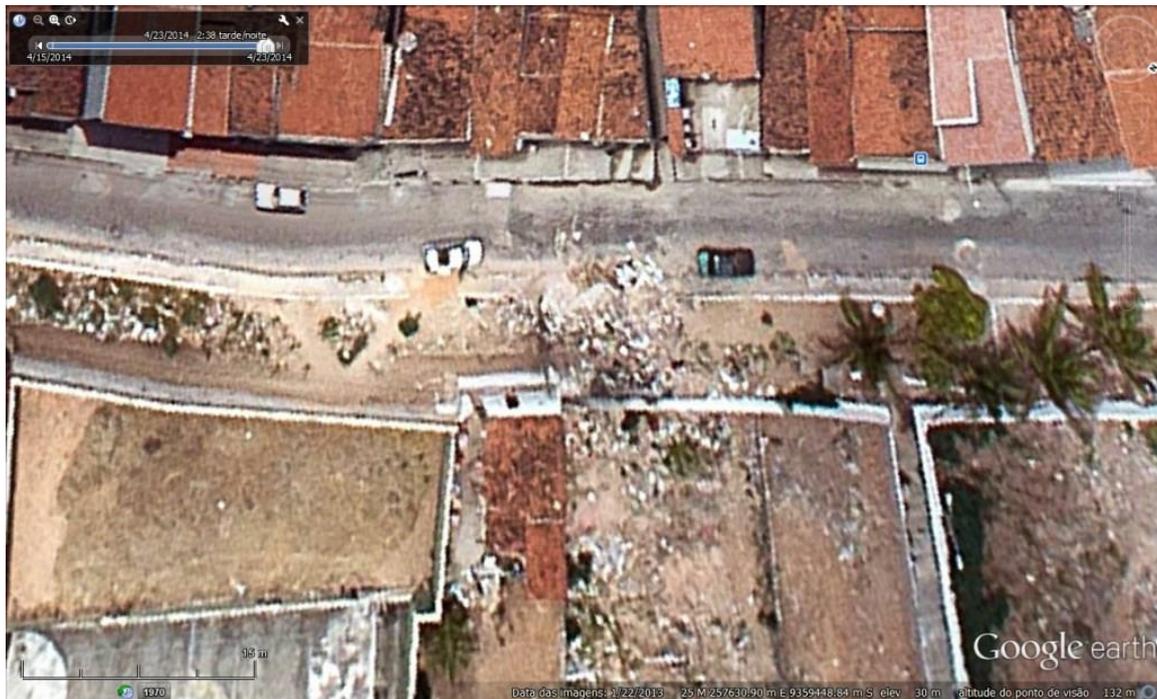
- Analisando imagens pretéritas da área (Google Earth), constatamos que a área destruída, a jusante da R. Guanabara, servia de depósito de lixo para os moradores do bairro, configurando mais uma fator de risco a ser considerado. (Vide Fotos) Em Fotos de 2012, quando um dos edifícios a jusante ainda estava em fase construtiva, as fotos do Google Earth flagram um morador jogando lixo no local em um carro de mão. O volume de lixo no local, já àquela época, era visível nas imagens de satélite.

Lixo acumulado exatamente no local do desastre

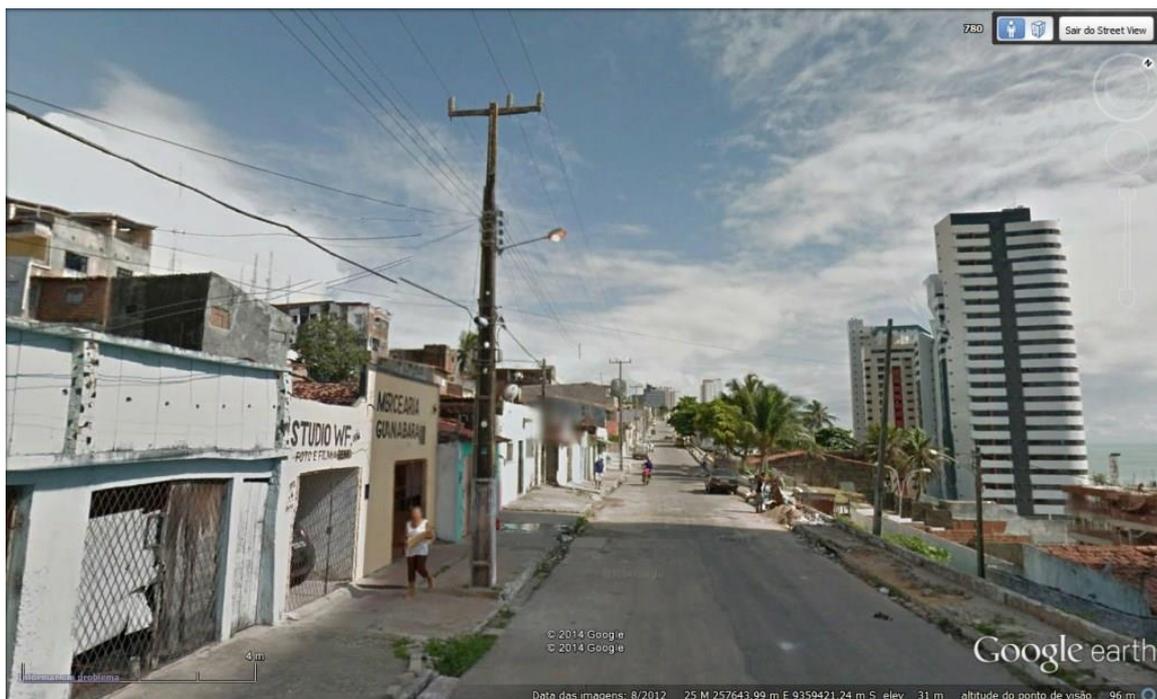
Trecho da Rua Guanabara destruído (Imagem Google Earth, 2012)

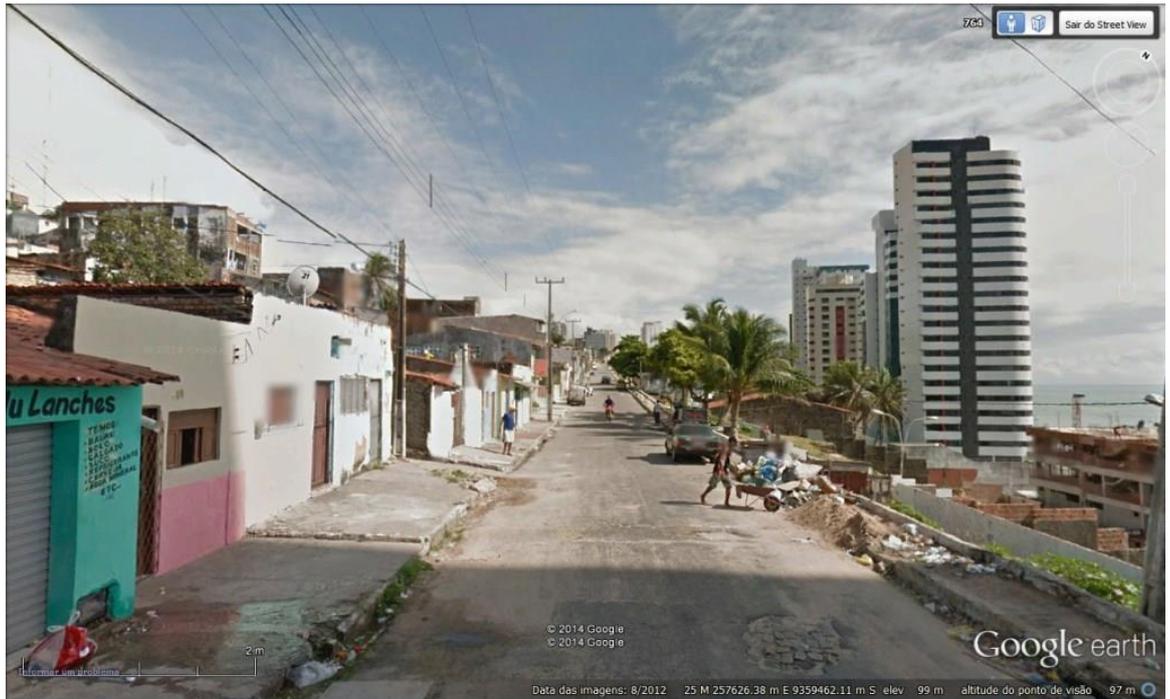
**R. Guanabara em 2012, morador jogando lixo na encosta (área destruída em 2014)**

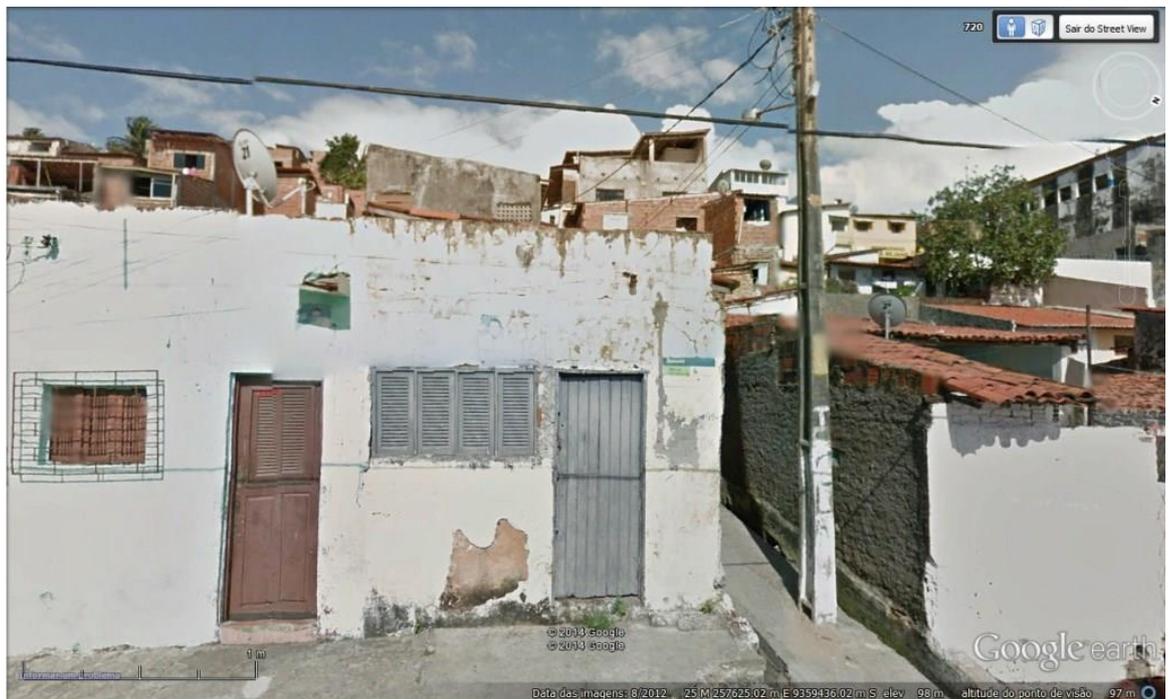
- O beco que fazia a ligação entre as ruas Atalaia e Guanabara, também era o maior concentrador da drenagem superficial, entretanto, concentrava todo esse volume em uma seção transversal de pouco mais de dois metros de largura, evidenciando a incapacidade de suportar volumes de chuva anômalos.

**Seção transversal do beco que concentra a drenagem (Esquina com R. Guanabara)**

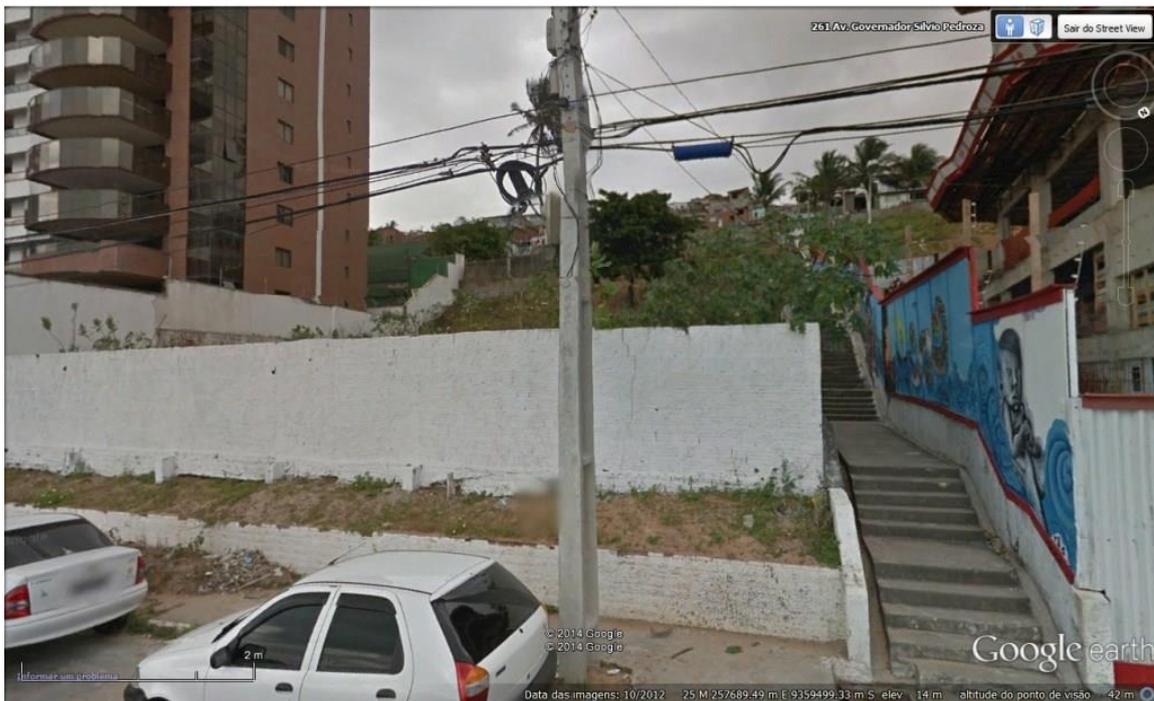
**Base da escadaria de acesso e drenagem na Praia de Areia Preta (2012)**

É importante frisar que, por se tratar de um bairro consolidado, as soluções indicadas para resolução dos problemas devem respeitar as características urbanísticas locais, conciliando soluções definitivas e que tragam segurança e bem estar aos moradores da região. A escada hidráulica que fica ao lado de um dos edifícios do local, servia, **além de drenagem**, para **acesso** dos moradores à Via Costeira e à Praia de Areia Preta, **devendo-se considerar a recomposição desse acesso na fase de recuperação da área.**

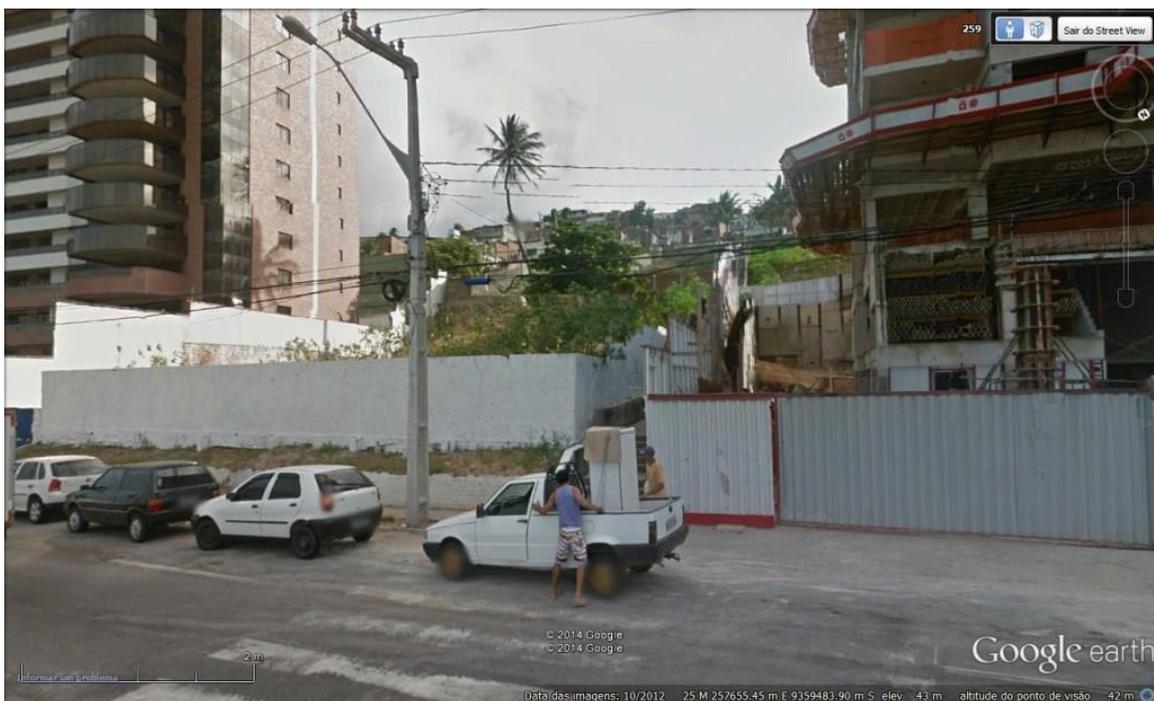
**Av. Gov. Silvio Pedrosa, trecho destruído entre os edifícios interditados (Imagem de 2012) – Prédio da direita, ainda em construção**

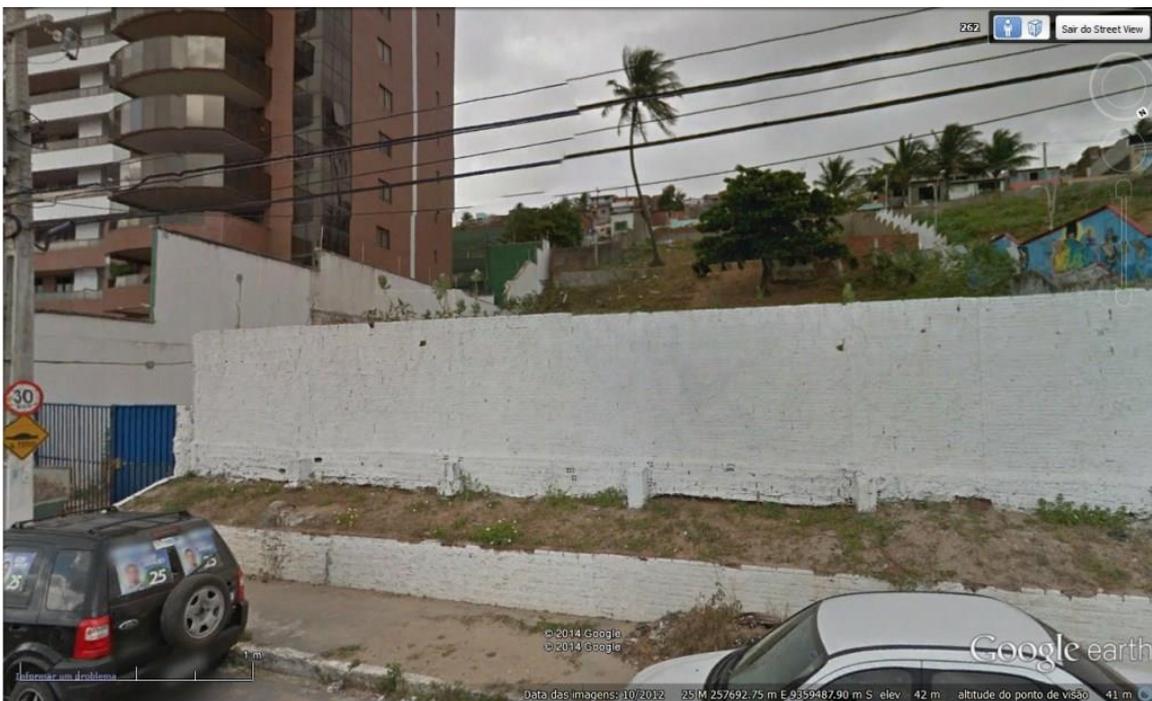
**Av. Gov. Silvio Pedrosa – Aspecto original da área erodida, vista de baixo**

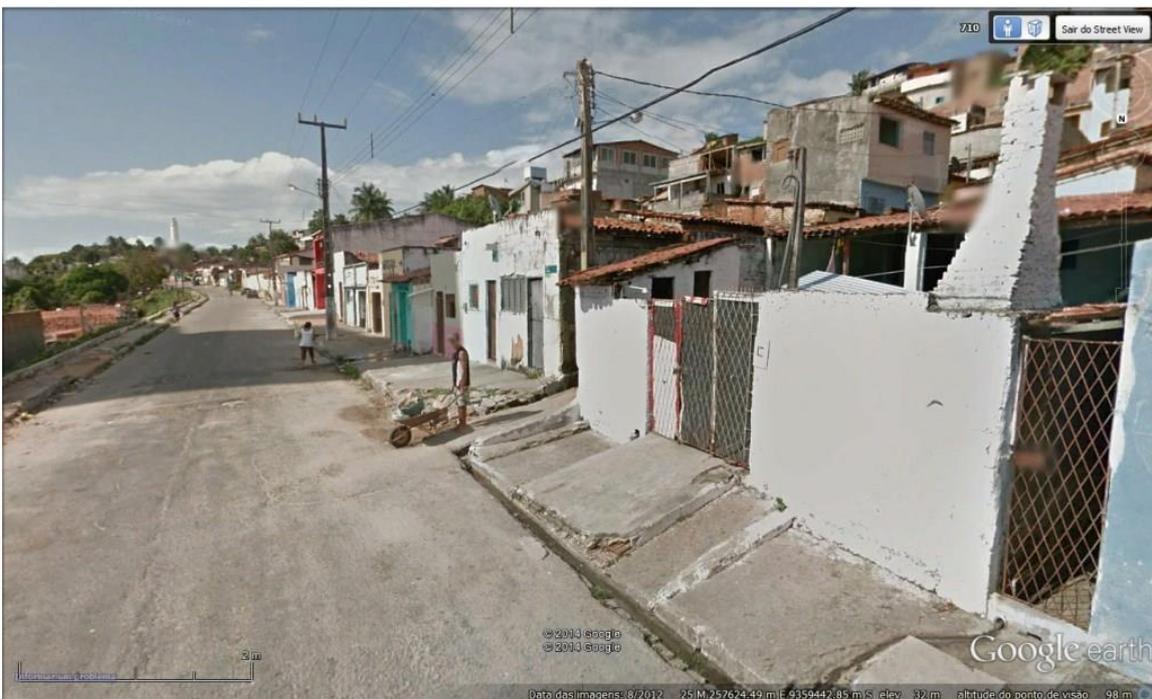
**R. Guanabara – Aspecto original do trecho destruído – Observe-se morador saindo do beco concentrador da drenagem da área**

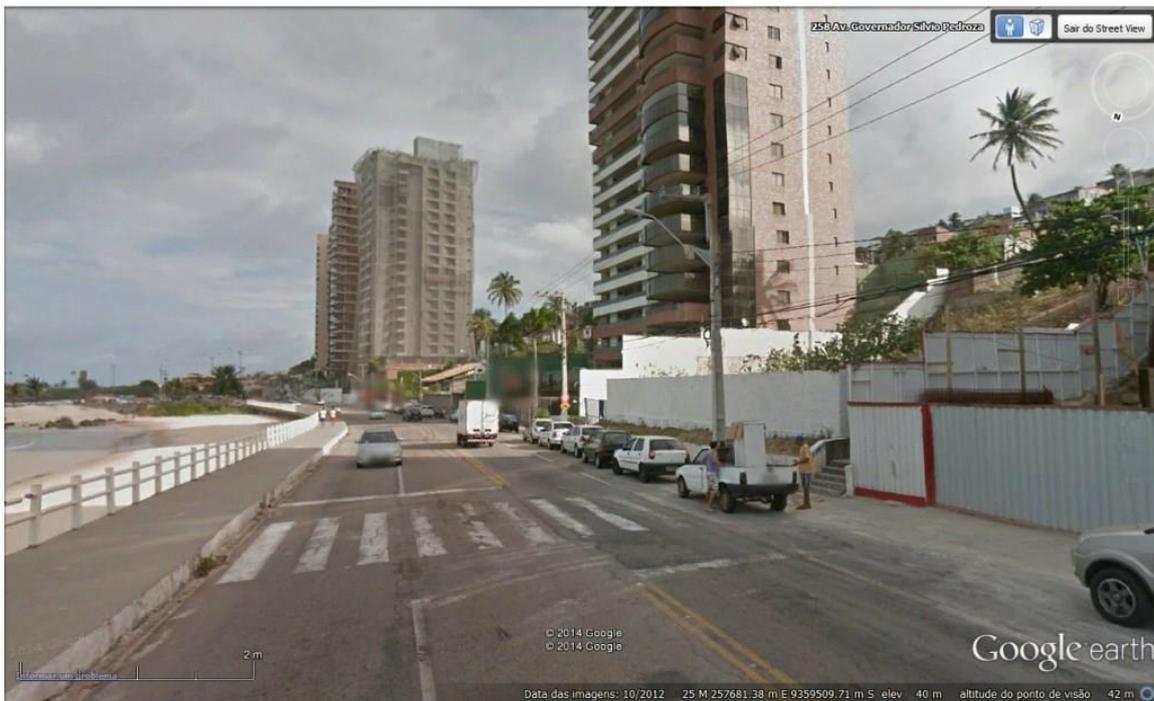
**Av. Gov. Silvio Pedrosa (Via Costeira) em 2012 – Local do desastre**

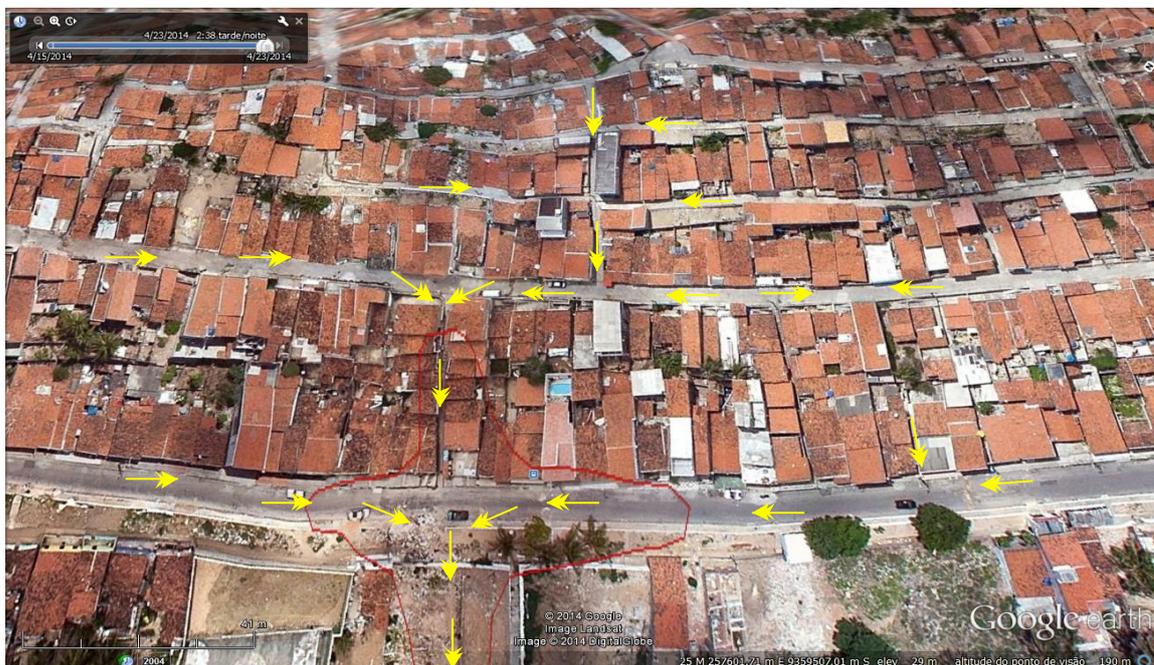
- O processo erosivo deflagrado foi ocasionado pela **convergência e concentração das águas pluviais** captadas em toda a face frontal da duna, drenadas por gravidade e direcionadas pelo relevo para uma saída principal: a área do desastre. O processo foi definido como uma erosão violenta que causou o desmonte hidráulico do material arenoso.

**Direção preferencial da drenagem frontal da duna – Bairro Mãe Luiza**

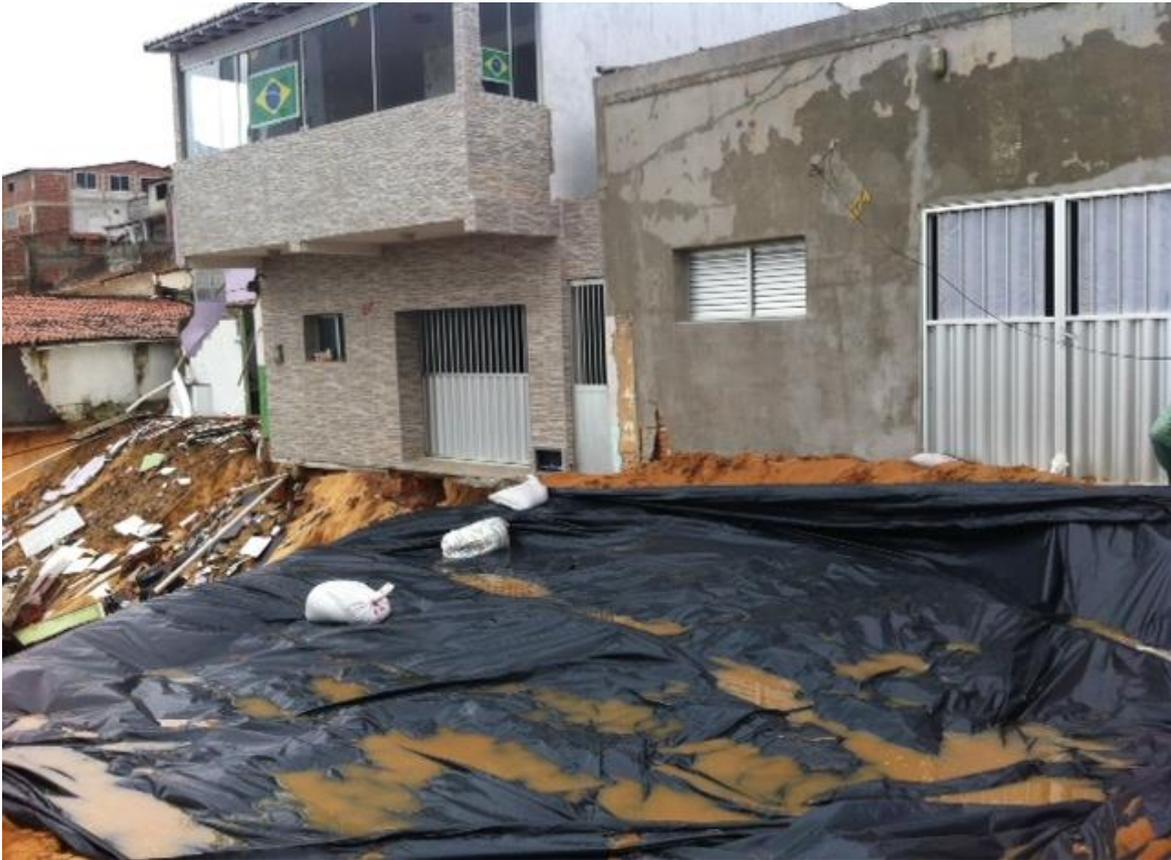
Início dos trabalhos de recuperação da área
