Serviço Geológico do Brasil – CPRM
Departamento de Gestão Territorial – DEGET

Relatório Emergencial de Avaliação de Risco Geológico
Cortez - PE

Junho de 2017

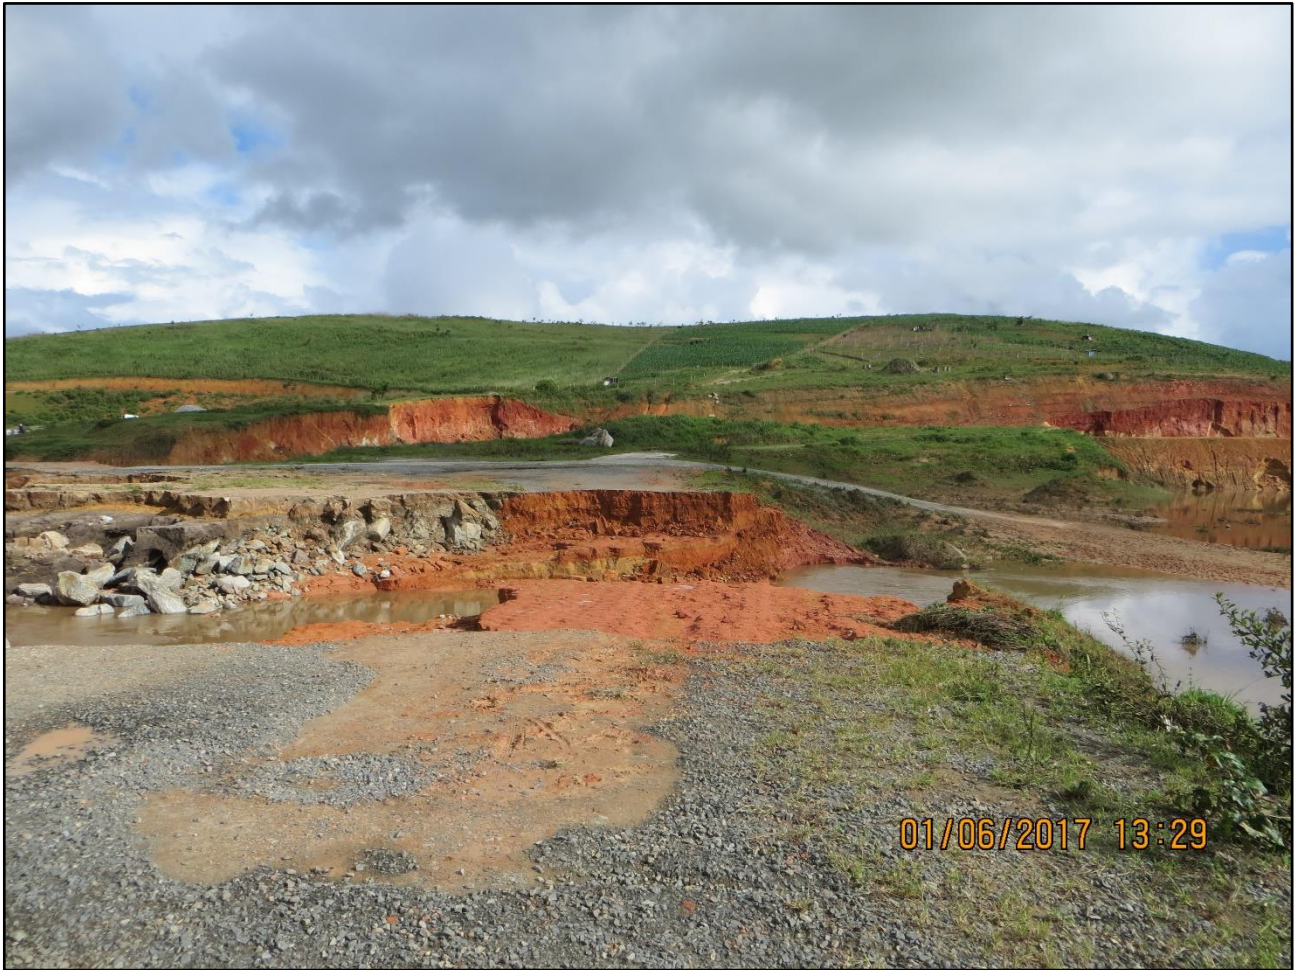
Foto 01: Barragem de Barra de Guabiraba, inacabada, rompida em três pontos, em virtude das chuvas de 05/2017. O rompimento desta barragem em 05/2017 gerou novo evento de inundação e enxurradas em Cortez-PE e Barra de Guabiraba-PE.

A solução para este problema de Inundações Periódicas, Enxurradas e Solapamento de Margens do Rio Sirinhaém, que atinge o Centro e as áreas rurais de Cortez, é a finalização da Barragem de Barra de Guabiraba, inacabada, localizada a montante dos Municípios de Cortez e Barra de Guabiraba, cuja construção resolverá em definitivo as ocorrências destes eventos sazonais nestes dois municípios.

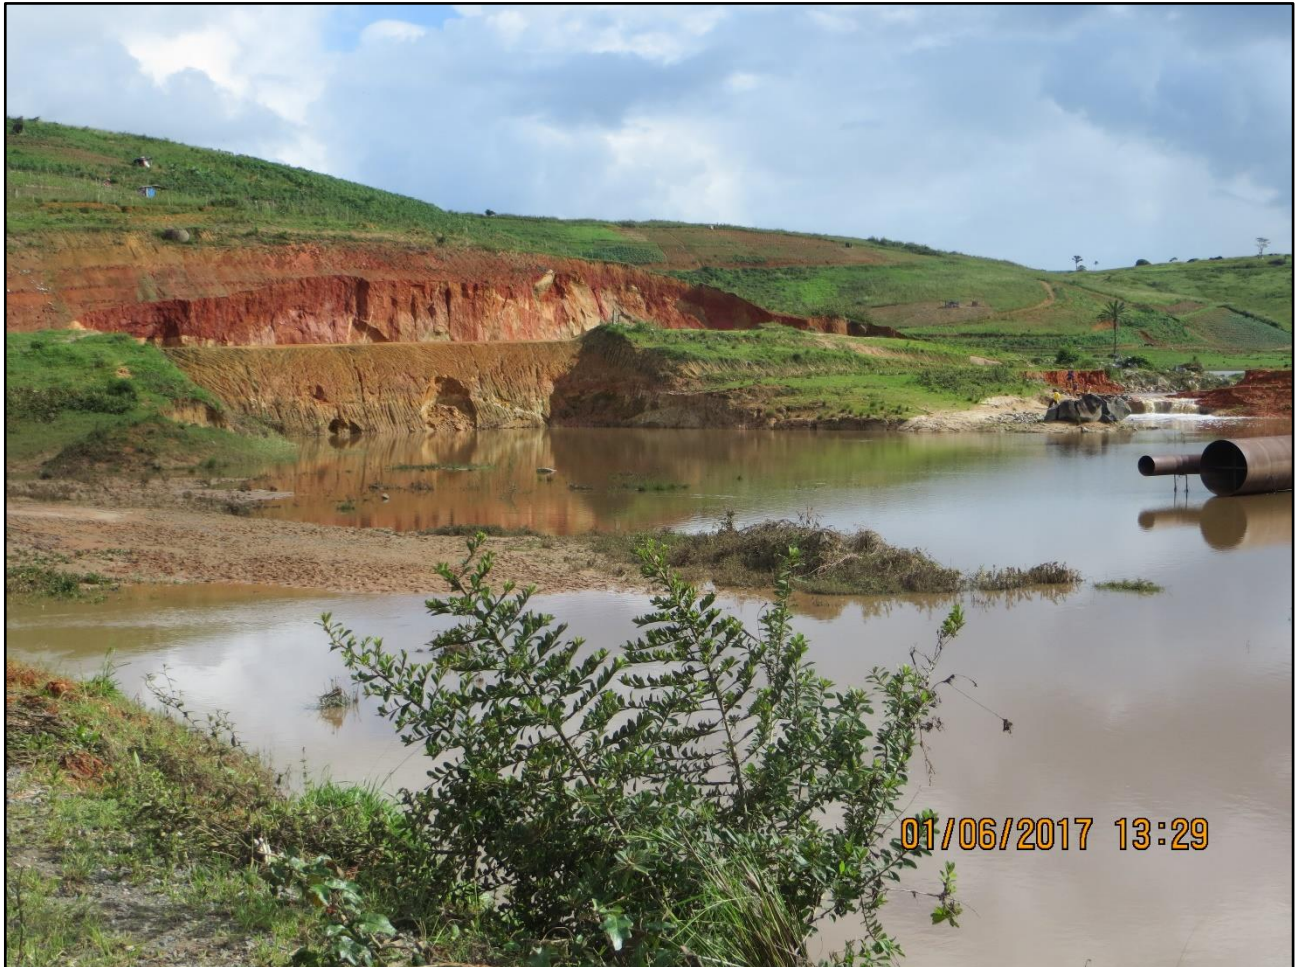
Foto 02: Barragem de Barra de Guabiraba, inacabada, rompida em três pontos, em virtude das chuvas de 05/2017. Observa-se no canto superior esquerdo da fotografia o fluxo contínuo da água do Rio Sirinhaém.

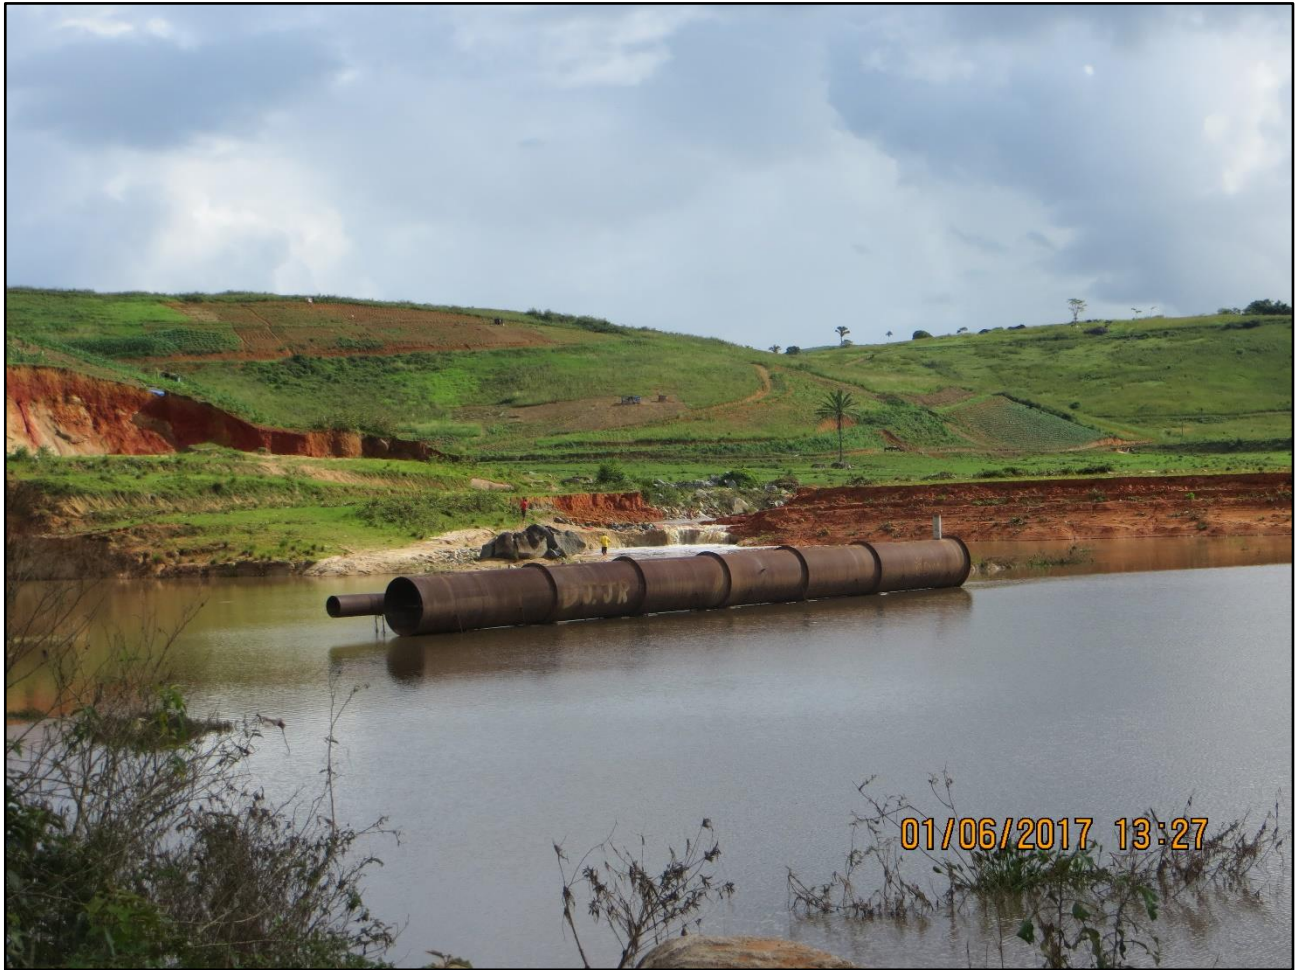
Foto 03: Barragem de Barra de Guabiraba, inacabada, observam-se restos sucateados de material da construção da barragem.

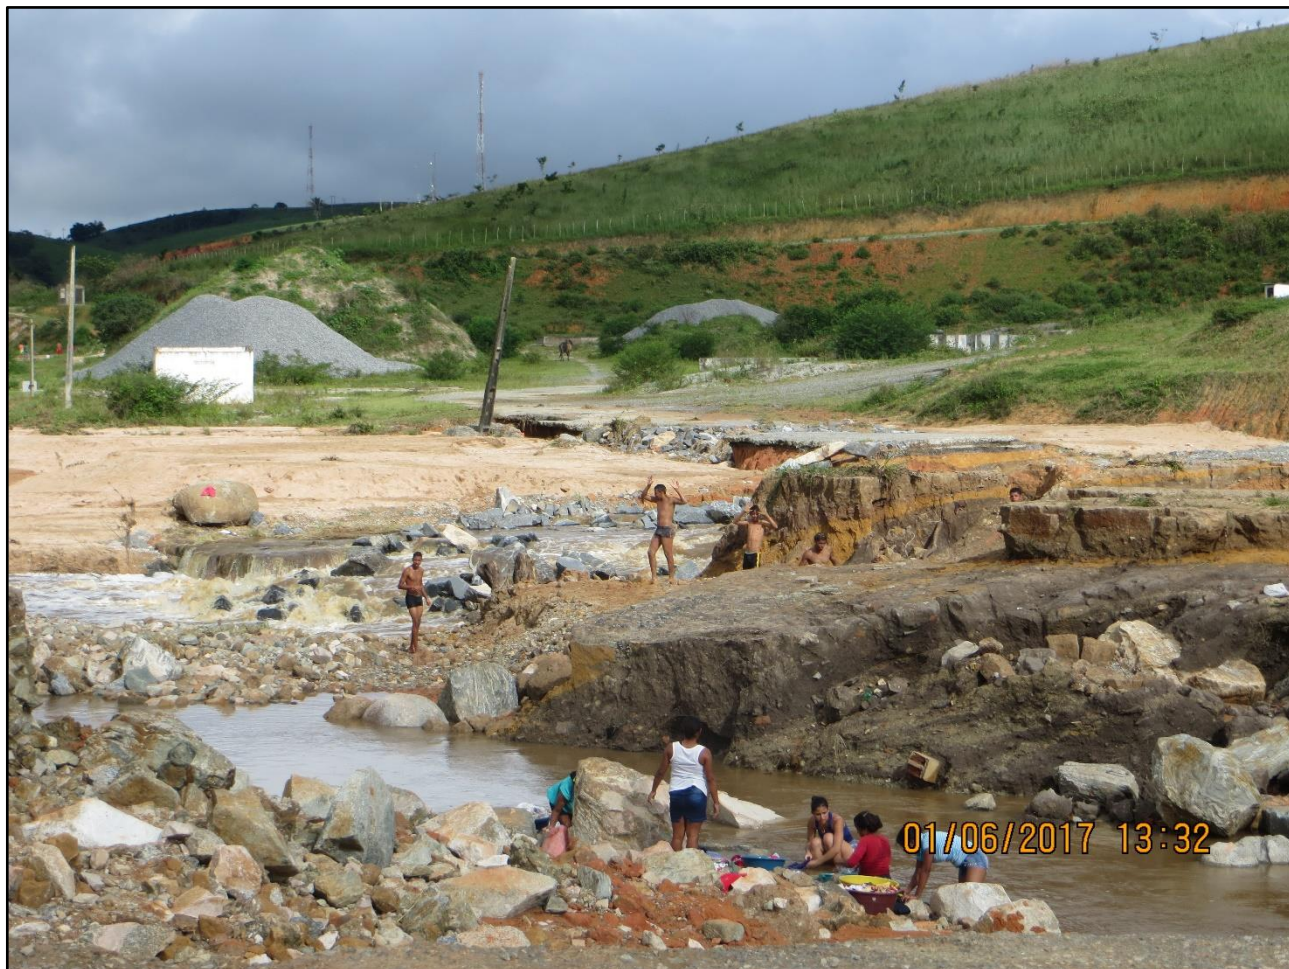
Foto 04: Barragem de Barra de Guabiraba, inacabada, hoje utilizada pela população como balneário improvisado e pelas lavadeiras para lavagem de roupa, cuja finalização por engenheiros impedirá futuros eventos de inundação e enxurrada.

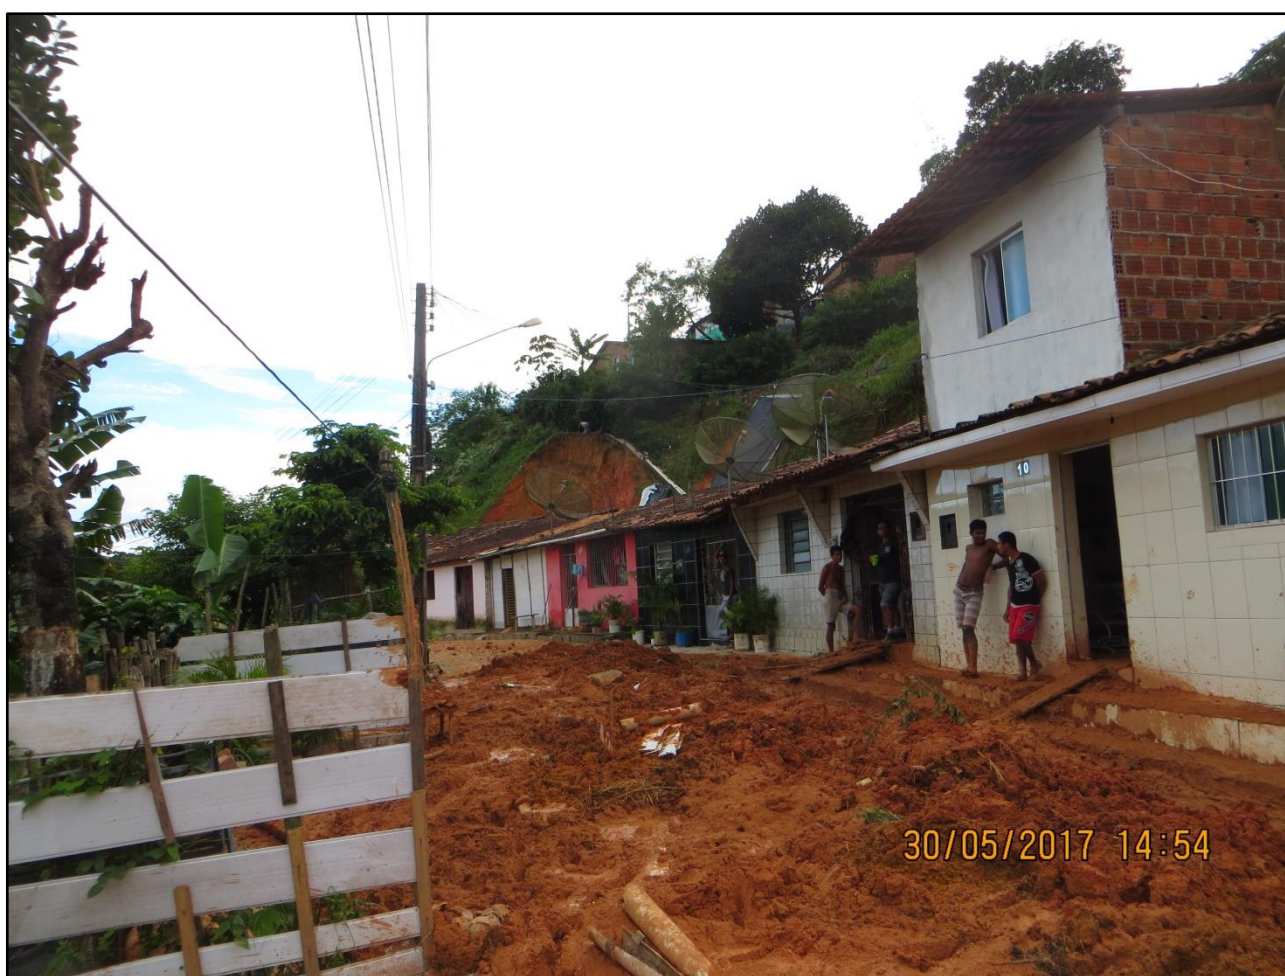
Foto 05: Situação da rua do Matadouro (Rua Carlos José Soares) mostrando os restos do material areno-argiloso trazido pelo deslizamento planar de solo, que atingiu a encosta após as chuvas de 27 e 28 de Maio de 2017.

Recomenda-se estudos de Engenharia Civil-Geotécnica, para indicar quais seriam as soluções definitivas para estes processos: muros de contenção, geomantas, remoção das moradias, ficando a cargo dos engenheiros a definição da melhor solução levando em conta o fator custo-benefício.

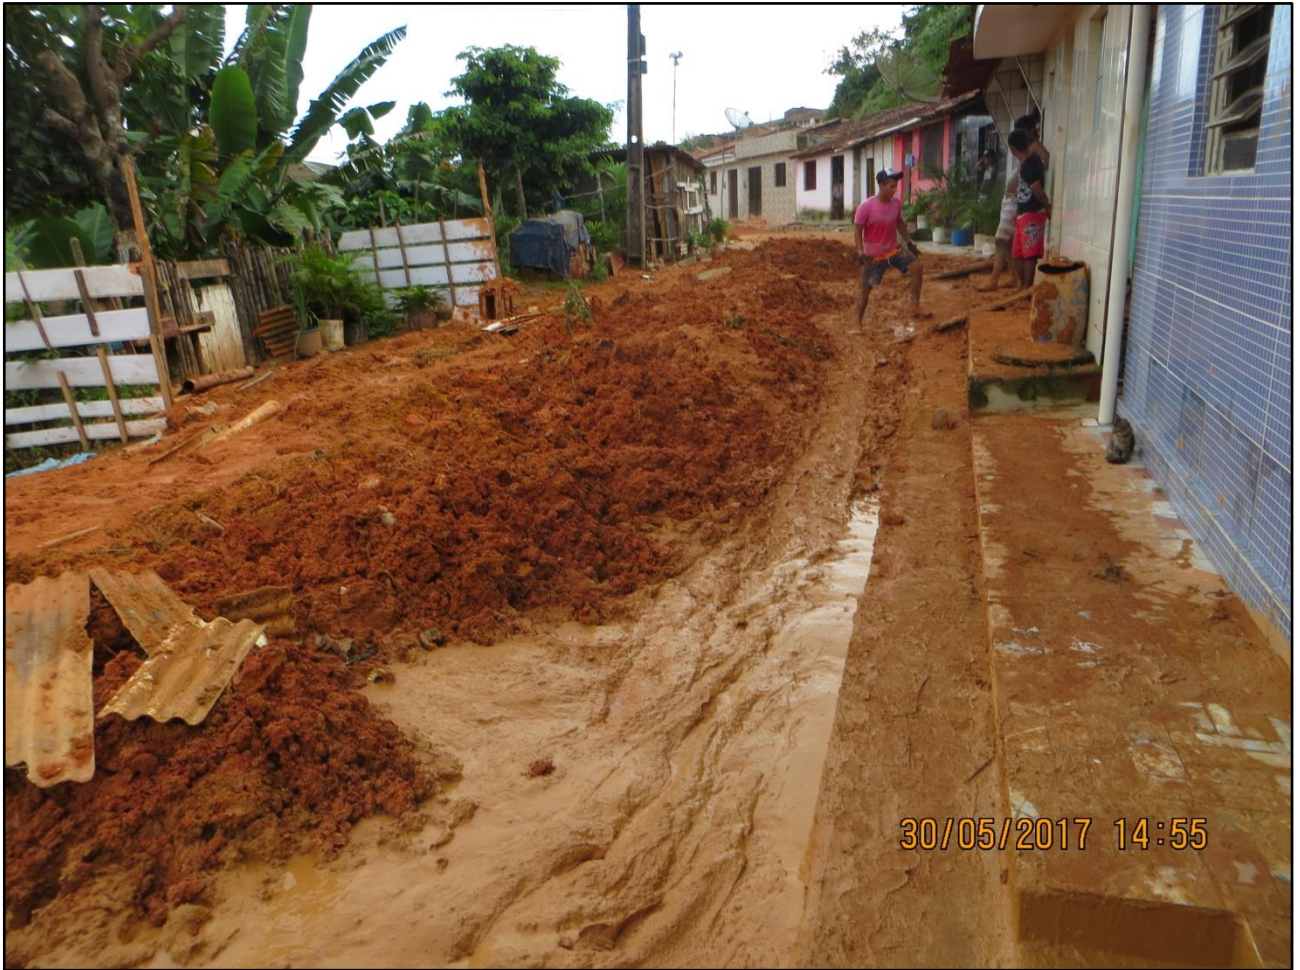
Foto 06: O material areno-argiloso trazido pelo deslizamento planar de solo que atingiu a rua do Matadouro invadiu as casas dos moradores mas já havia sido parcialmente retirado para a rua.

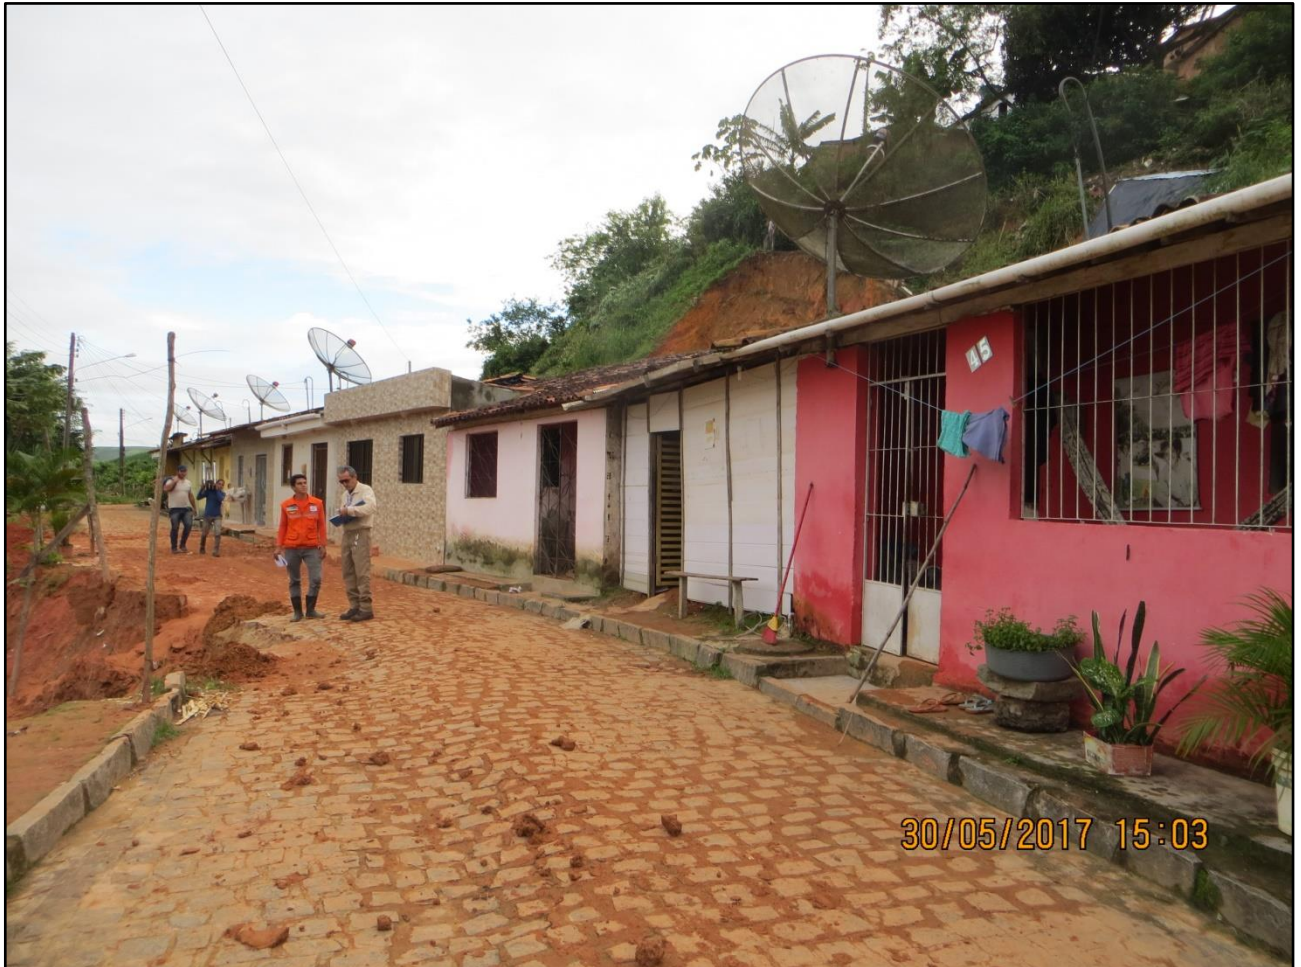
Foto 07: O calçamento da rua do Matadouro, parcialmente destruído por processos erosivos nas bordas do talude de corte no patamar abaixo da rua, após as chuvas de Maio de 2017.

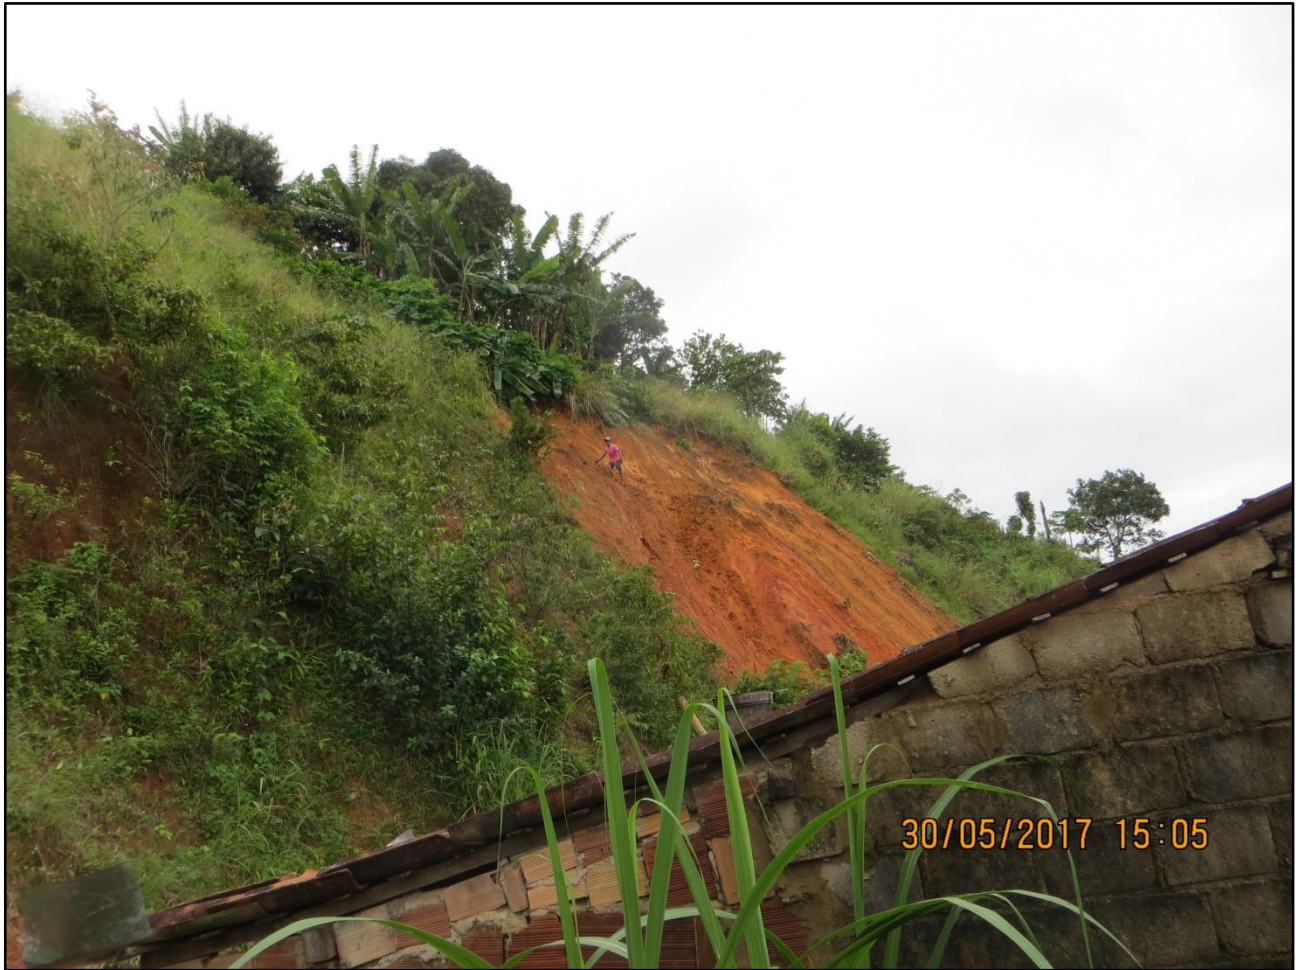
Com relação à Rua José Coelho, as partes de trás das casas estão próximas da crista do talude, as águas servidas dessas casas são lançadas sobre o solo num processo contínuo, as águas pluviais que escorrem das ruas e caem dos telhados, também escoam sobre o talude, portanto, não há um ordenamento dessas águas, as fossas são localizadas próximas da crista, formando uma linha composta de pontos de infiltração constante, agravada pelo hábito de cultivar bananeiras nas encostas. Bananeiras são cultivos inadequados para encostas, pois seus caules funcionam como funis de captação de águas pluviais, gerando uma zona de umidade no solo onde estão plantadas.

Foto 08: Cicatrizes de deslizamentos planares anteriores, no talude de corte do patamar acima da rua do Matadouro (rua José Coelho). Ao fundo, observa-se presença de bananeiras plantadas no topo da encosta (rua José Coelho), as quais constituem um cultivo inadequado por seus caules captarem águas pluviais e induzirem saturação no solo.

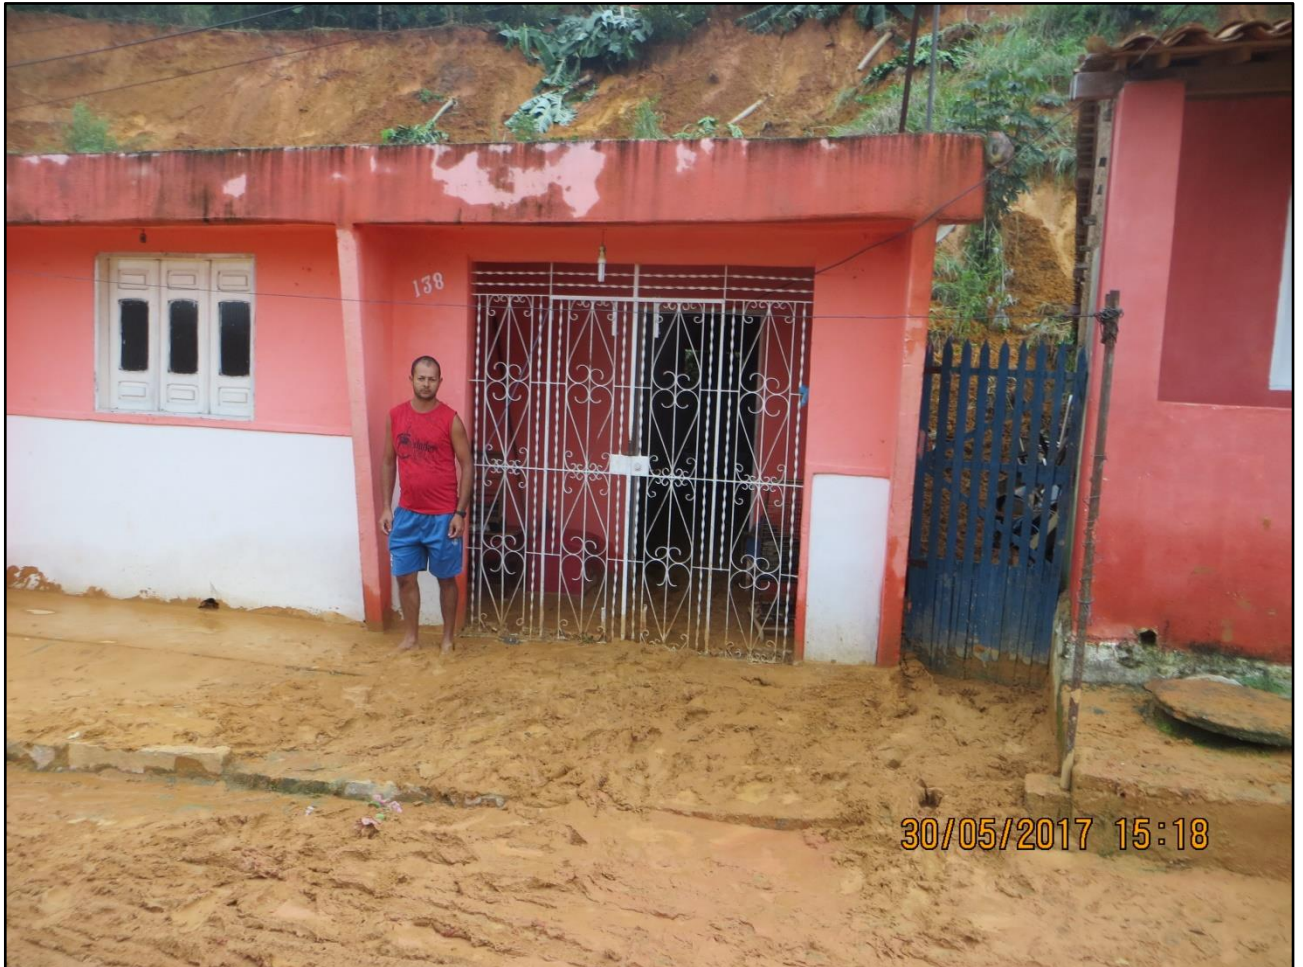
Foto 09: Registro de casa danificada por deslizamento planar de solo após as fortes chuvas de Maio/2017, na Rua do Matadouro (Rua Carlos José Soares), Cortez-PE.

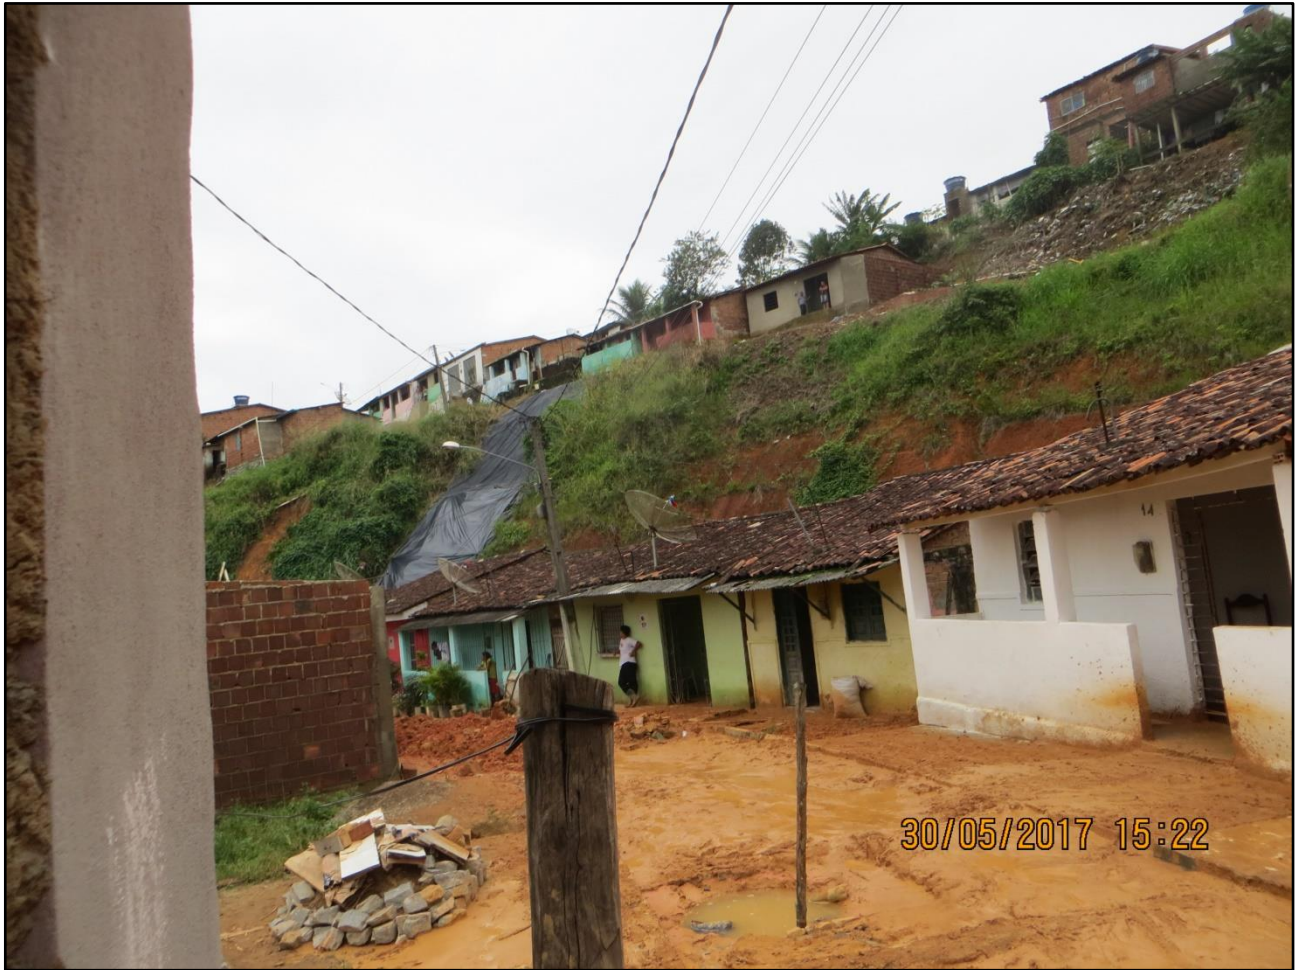
Foto 10: Visão panorâmica da encosta em patamares de corte e aterro, atingida por deslizamentos planares após as chuvas de 27 e 28 de Maio de 2017, em primeiro plano a Rua do Matadouro.

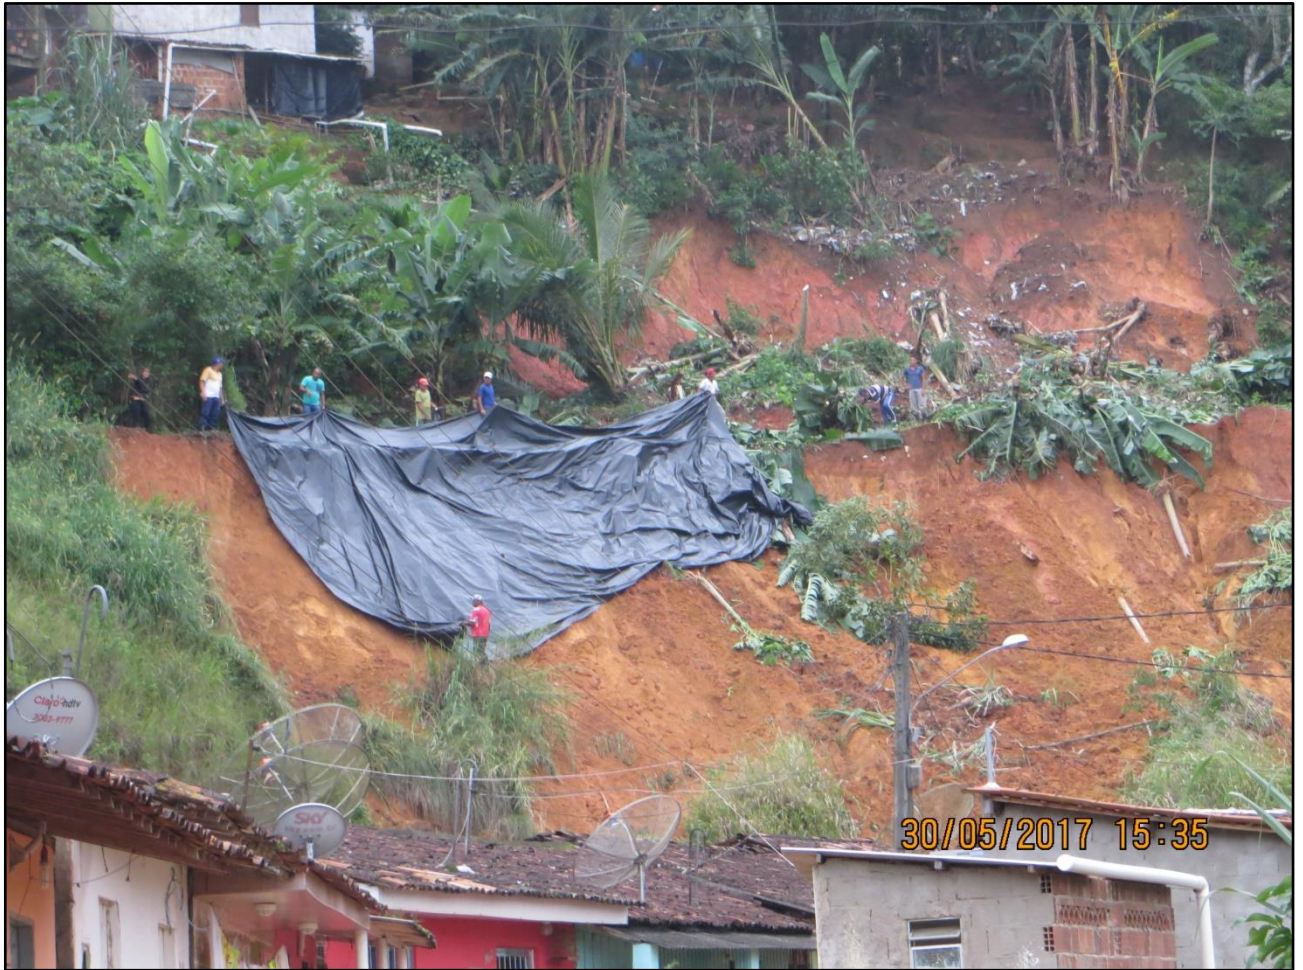
Foto 11: Lonas plásticas sendo estendidas sobre o talude de corte no patamar acima da rua do Matadouro, para impedir que a mesma seja atingida por novos deslizamentos planares.

Registrando que lonas plásticas são uma proteção provisória com validade temporária, todavia podendo ser recolocadas anualmente, em caso de não haver orçamento para soluções definitivas.

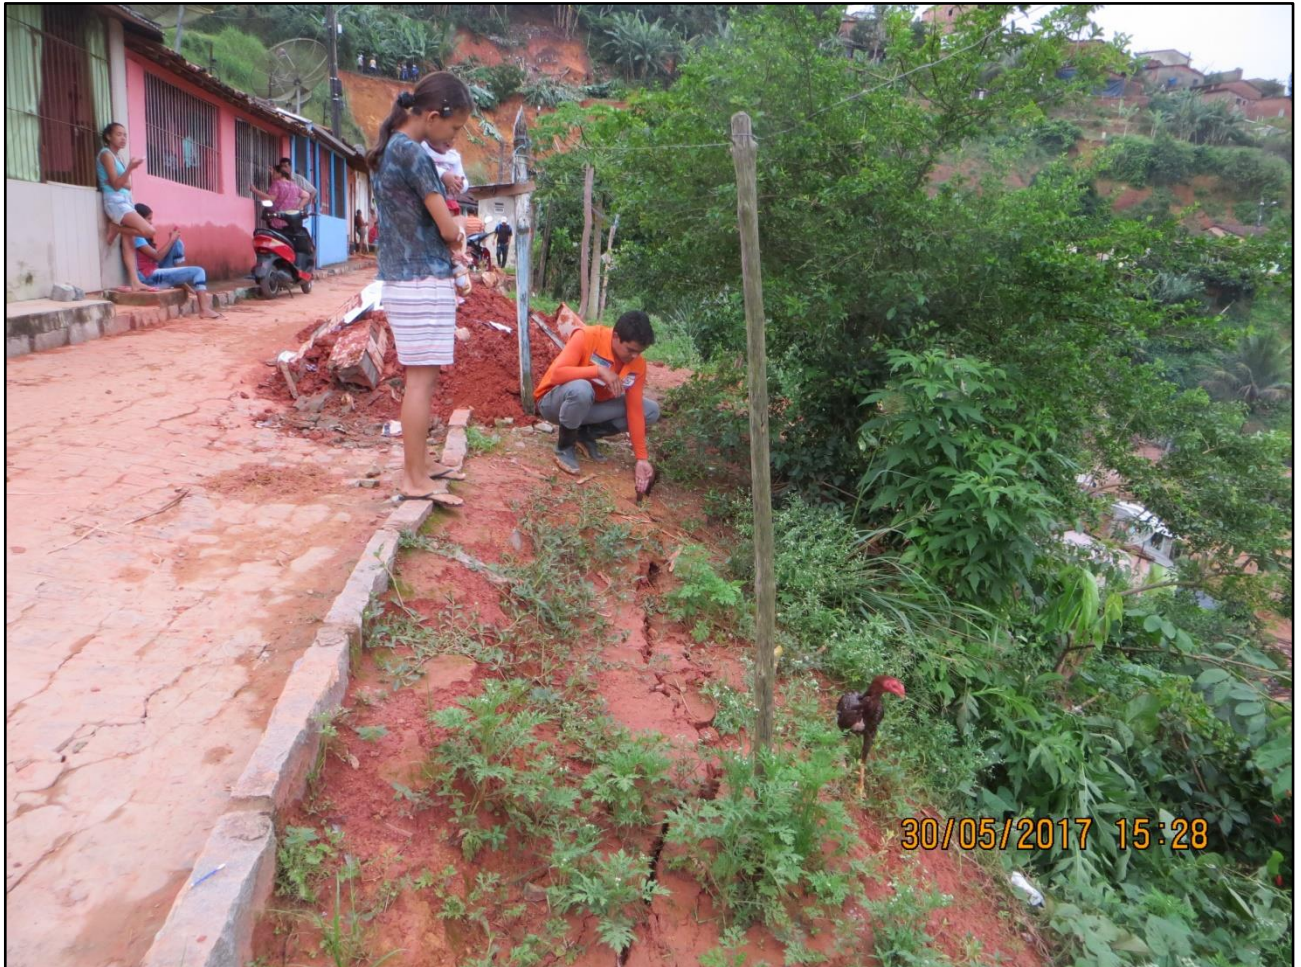
Foto 12: Rachadura com degrau de abatimento no solo do patamar de corte e aterro onde se localiza a rua do Matadouro, evidenciando processos ativos de Rastejo da encosta.

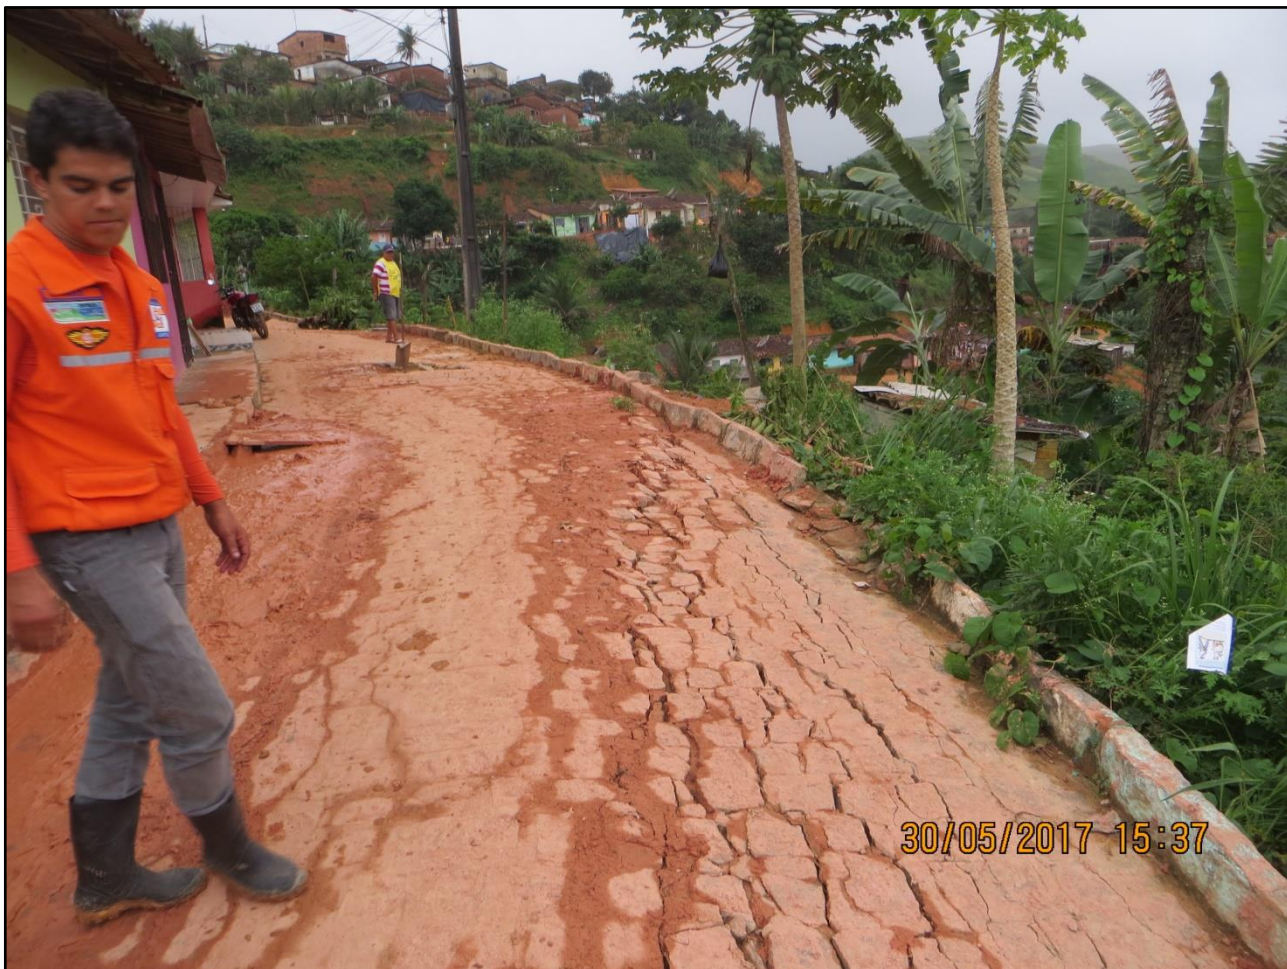
Foto 13: Fissuras no calçamento da rua do Matadouro, evidenciando processos ativos de Rastejo da encosta.

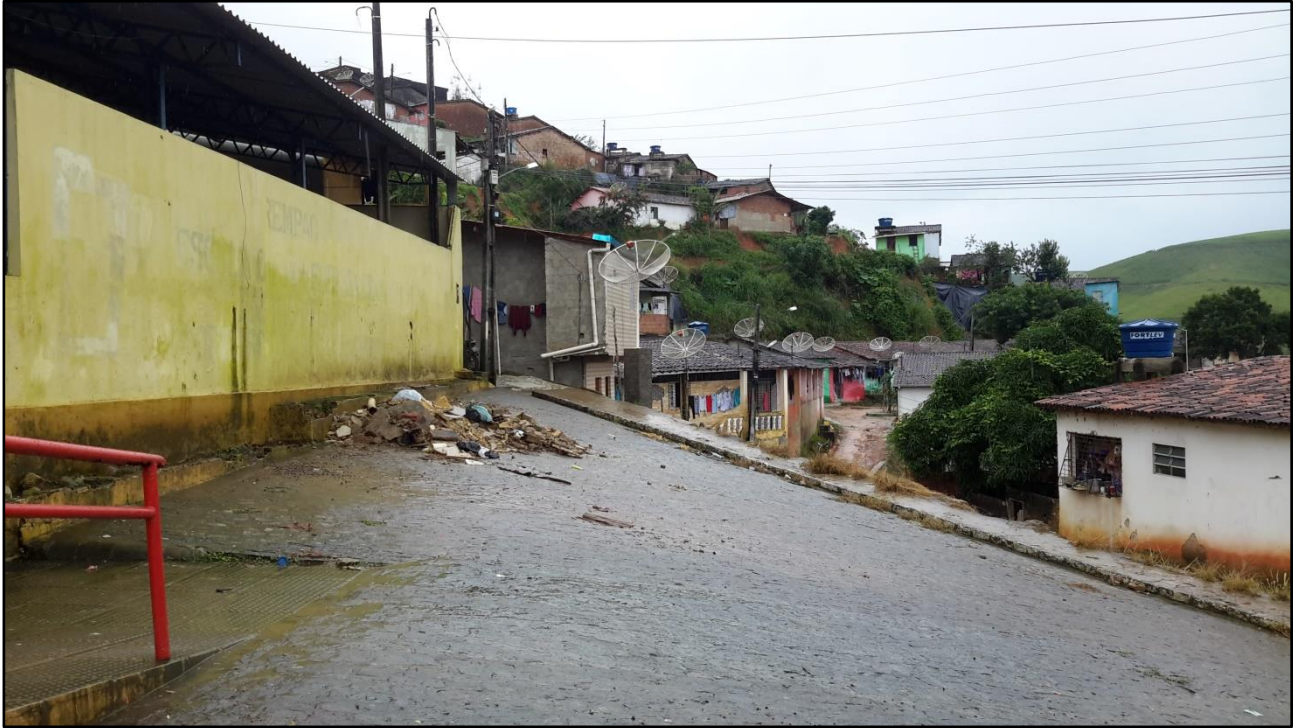
Foto 14: Largo da Emancipação (rua do Aparadouro), encosta com processos ativos de rastejo, deslizamento planar.

Recomenda-se nesta encosta estudos de Engenharia Civil-Geotécnica, para indicar quais seriam as soluções definitivas para estes processos: muros de contenção, geomantas, remoção das moradias, ficando a cargo dos engenheiros a definição da melhor solução levando em conta o fator custo-benefício.

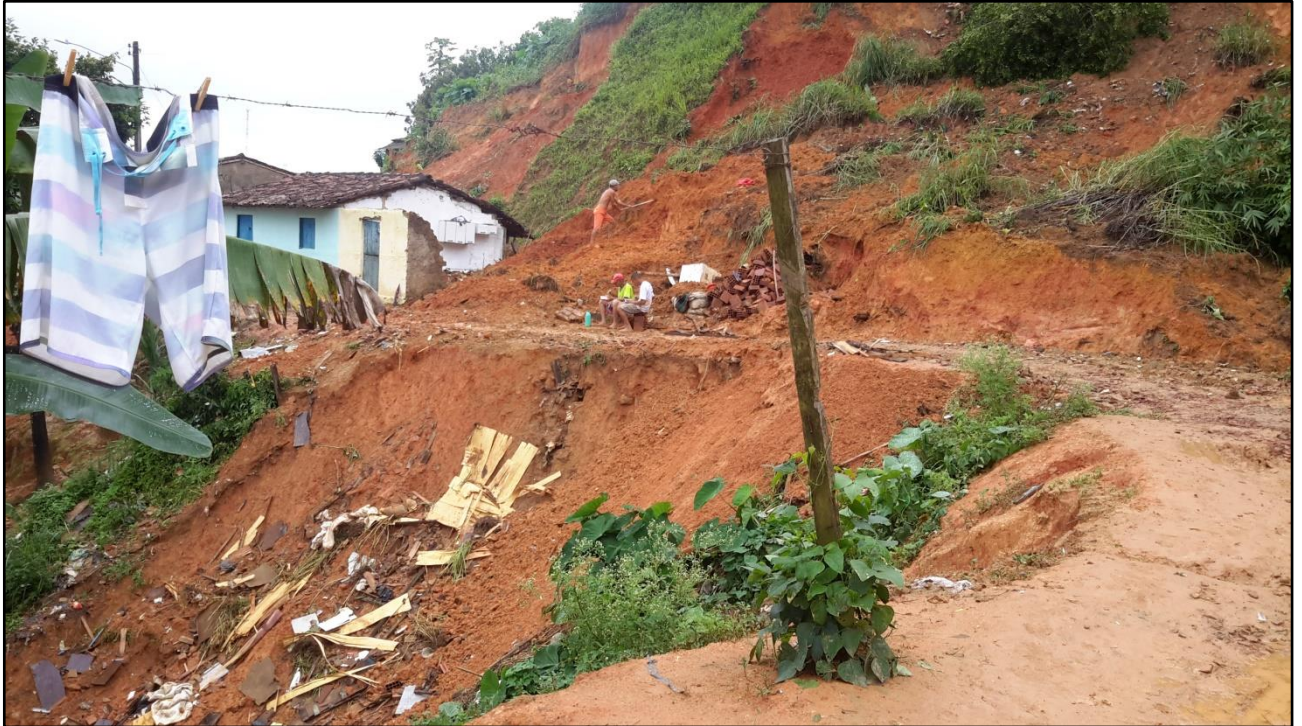
Foto 16: Parte final da encosta do Aparadouro, onde os processos de deslizamento planar exibem-se mais expostos devido à ausência de calçamento e drenagem por parte do poder público.

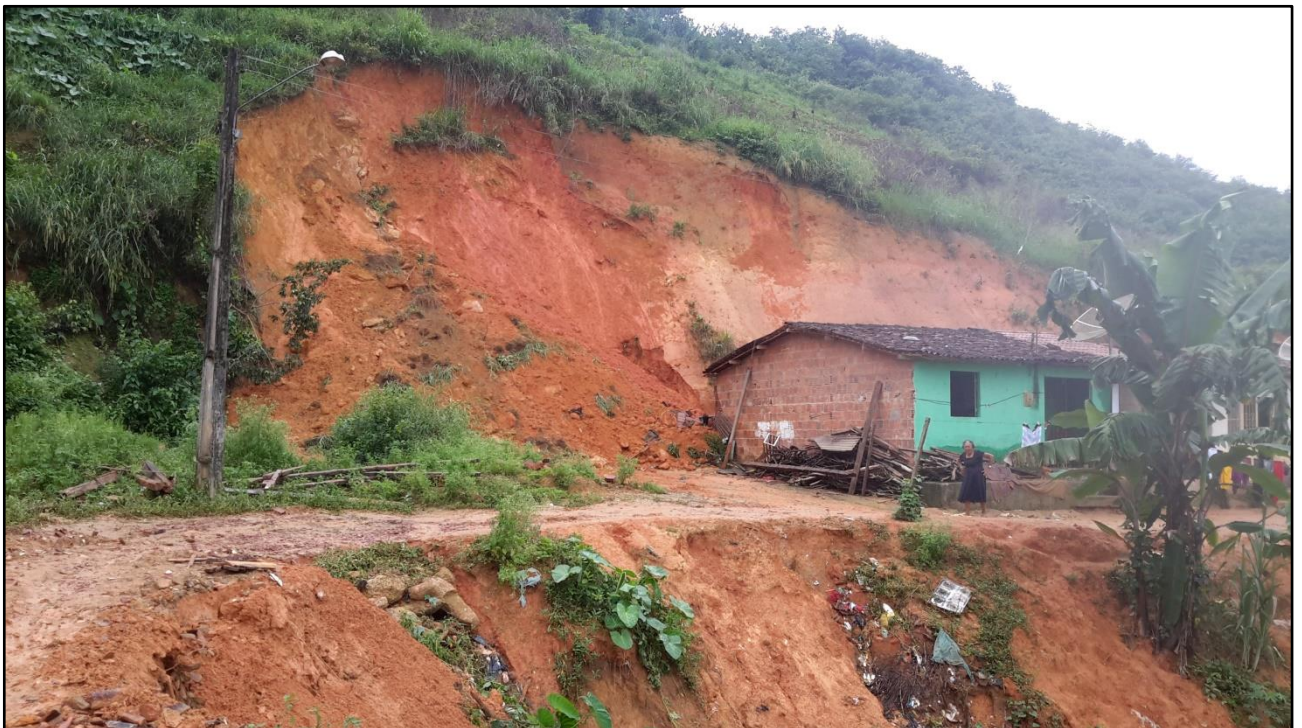
Foto 17: Vestígios de deslizamentos planares recentes, ocasionados pelas fortes chuvas de 27 e 28 de Maio de 2017, na encosta do Aparadouro.

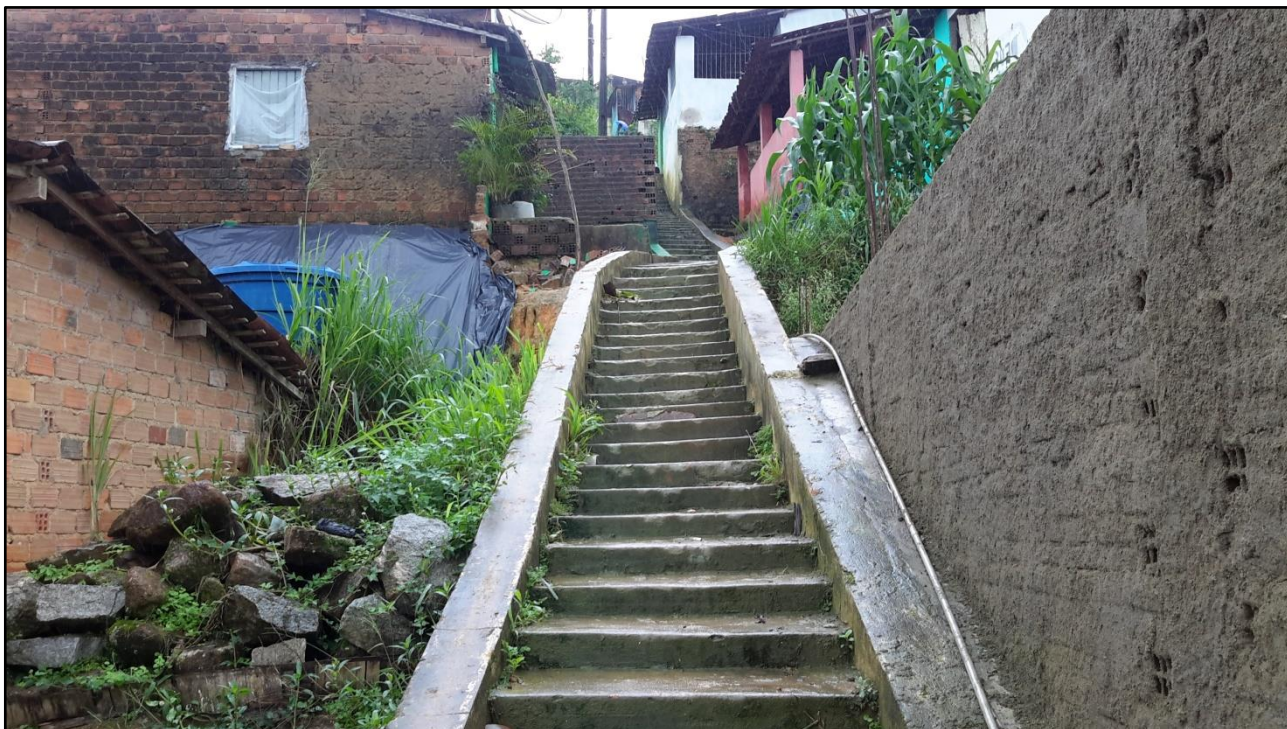
Foto 18: Escadarias de acesso na encosta do Aparadouro, observa-se a deficiência da construção das canaletas de drenagem laterais, que não canalizam de forma eficiente as águas pluviais e servidas e em alguns trechos são inexistentes.
