AVALIAÇÃO TÉCNICA DE TALUDE

PALMA – MG

JANEIRO DE 2023

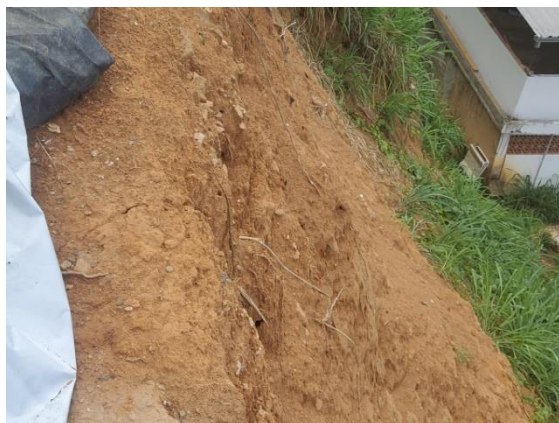
Este trabalho teve como motivação as fortes chuvas que vem atingindo o local (ofício nº 01/2023 – PJCP), causando temor de desastres entre os residentes. Trata-se de um trabalho preventivo de avaliação de riscos potenciais e não está relacionado a um desastre em andamento ou já ocorrido. Entretanto, foram identificados pontos em que ocorreram movimentações de material (Figura 2), bem como encostas cobertas com lona pela prefeitura, na tentativa

Figura 2. Indícios de movimentação em aterro na crista da encosta.

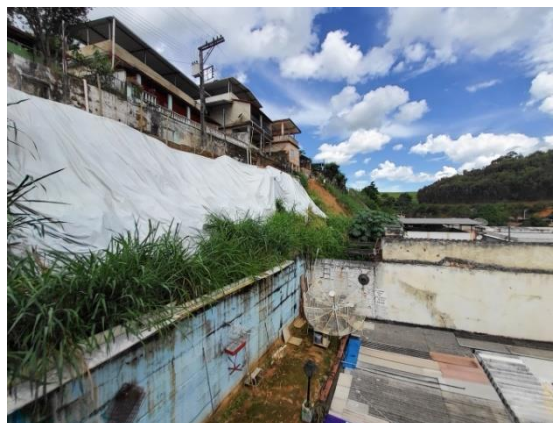
de diminuir a infiltração no talude (Figura 3), ficando demonstrado que existe preocupação com a estabilidade da encosta no local.

Figura 3. Encosta protegida por lona.

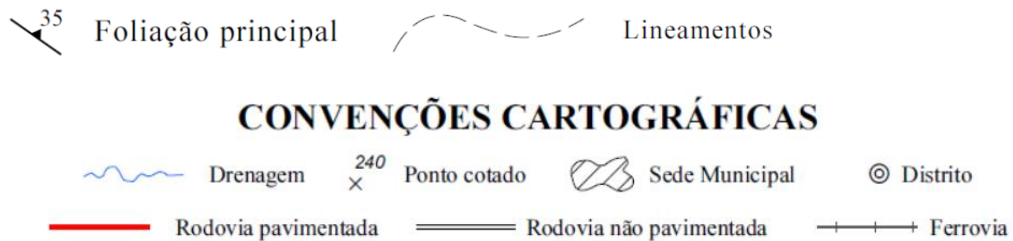
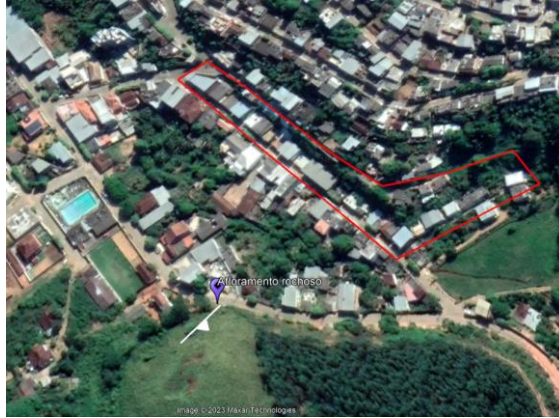
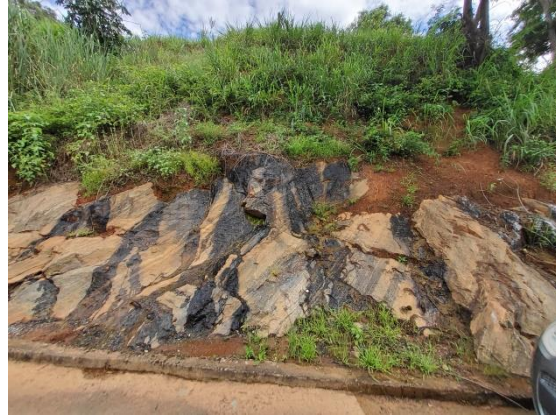
Figura 6. Fragmento da Folha Muriaé (Romano & Noce, 2003), mostrando a geologia nos arredores de Palma. Notar a vergência da foliação principal para SE com ângulo em torno de 50 graus, medidas próximo à área urbana.

Figura 7. Posição do afloramento com relação à área de estudo, e direção e mergulho da foliação neste local..

Figura 8. Afloramento de gnaíse.

Adicionalmente, este local é mais vulnerável considerando a direção geral da foliação (Figura 6, 7 e 8), uma vez que ela é concordante com a inclinação da encosta. Os rompimentos neste local podem ser facilitados pela existência deste plano de fraqueza tanto no solo residual como na rocha, uma vez que as fraturas acumulam água. Esta característica faz dessa porção a que possui maior risco, mesmo as declividades sendo menores. Entretanto, como não existem sinais de instabilização evidentes no momento da visita, como trincas e abatimentos, a área também foi entendida como grau de risco alto. Porém, caso mais sinais de instabilidade apareçam, o grau de risco deverá passar a muito alto.

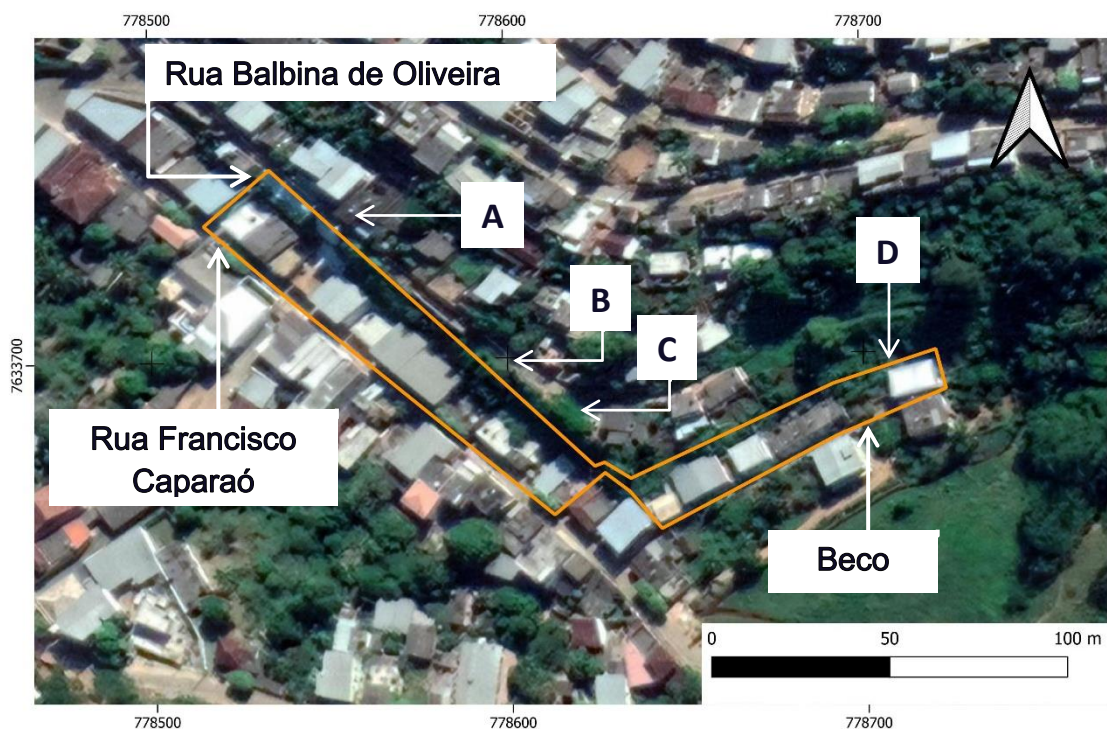
A área de estudo possui residências classificadas como de Risco Alto a movimentos de massa (Quadro 3) (Figura 9). As residências situadas na Rua Francisco Caparaó (bem como outro grupo situado em um beco que parte dessa mesma rua) estão edificadas muito próximas a um talude de elevadas amplitude e inclinação (Figuras 10, Figura 11 e Figura 12). Na crista deste talude está a Rua Balbina de Oliveira. O material existente na crista do talude aparenta ser aterro (Figura 13), proveniente seja da construção da rua ou das casas acima. Segundo a defesa civil, em 2022 houve desprendimento de parte deste material que atingiu a casa abaixo, com poucos danos (Figura 14). A Rua Balbina de Oliveira possui drenagem, mas um entupimento causou acúmulo de água durante as chuvas e, conseqüentemente, o deslizamento. Foi notado também deslocamento na guia da calçada (Figura 15).

Figura 9. Limites da área considerada de Risco Alto – Porção compreendida entre as Ruas Balbina de Oliveira e Francisco Caparaó. A – Local que houve deslizamento em 2022. B – Local que há abatimento na Rua Balbina de Oliveira. C – Local em que há vazamento da drenagem, D – Local que houve deslizamento em 2008.

1. Monitorar a área, com especial atenção para a porção Sudeste do setor. Verificar o aparecimento de trincas e entortamento de postes e árvores, principalmente após chuvas intensas.

2. Caso apareçam mais sinais de instabilidade, remover e realocar temporariamente em locais seguros os moradores que se encontram na área de risco;
3. Reparar o abatimento na Rua Balbina de Oliveira e verificar a existência de tubulações de água e esgoto que possam ter sido avariadas pelo abatimento. Retornar ao local periodicamente em épocas de chuvas, para certificar-se de que novos abatimentos não surgiram.

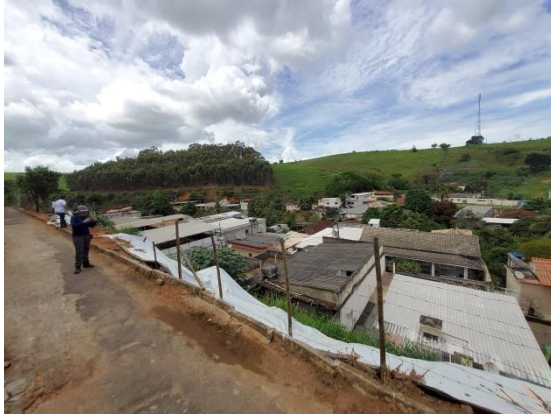
Figura 10. Vista para o setor a partir da Rua Balbina de Oliveira. Existe deslocamento da guia da rua.

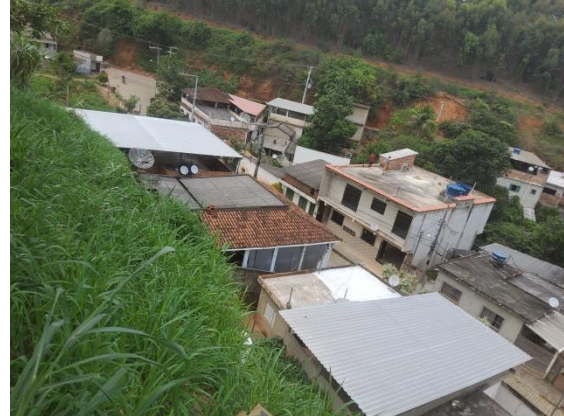
Figura 11. Residências muito próximas a talude amplo e íngreme.

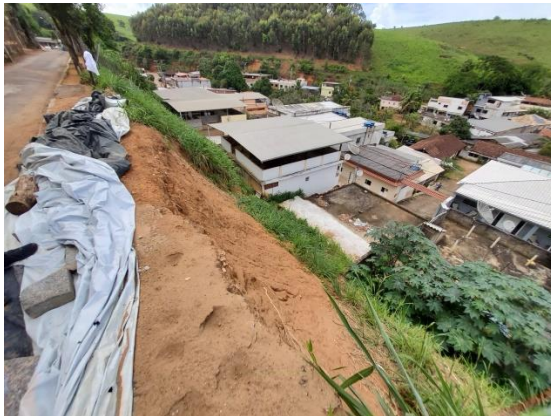
Figura 12. Local onde houve deslizamento em 2022

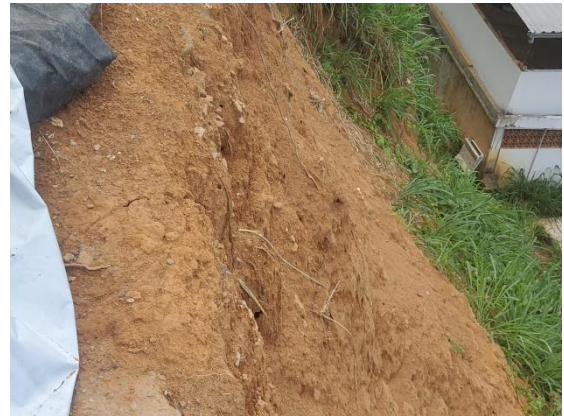
Figura 13. Aspecto do material na crista do talude.

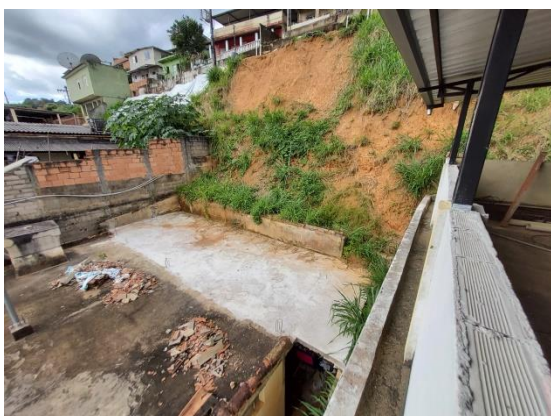
Figura 14. Vista do talude.

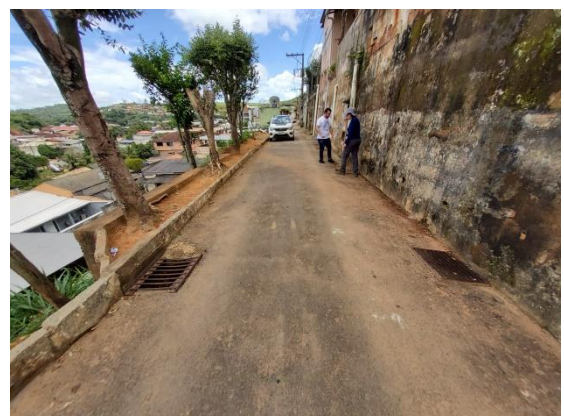
Figura 15. Drenagem na Rua Balbina de Oliveira.

4. Dar manutenção nos sistemas de drenagem existentes, remover estrangulamentos, reparar vazamentos e realizar desentupimentos antes do início do período chuvoso;

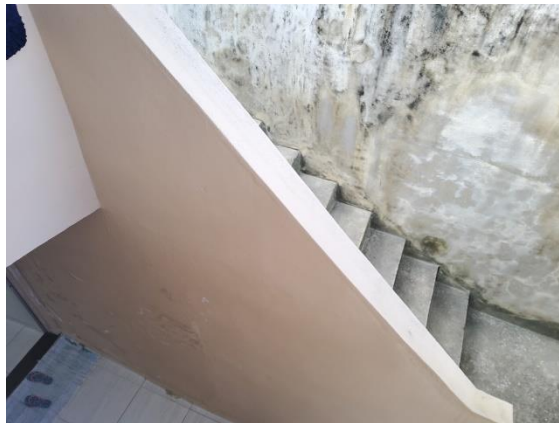
possui cerca de 11m de altura na parte Noroeste do setor, e chegando a 15m na parte Sul, deslizamentos podem facilmente passar sobre estas estruturas. Adicionalmente, sua efetividade enquanto contenção precisa ser verificada, uma vez que normalmente trata-se de autoconstrução sem acompanhamento técnico. Chama atenção a ausência de estruturas de drenagem (Figura 16 e Figura 17). Adicionalmente foi observado abatimento na Rua Balbina de Oliveira, rua do topo (Figura 9 e Figura 18). Segundo moradores circulavam caminhões pesados na rua no passado. Portanto, não está claro se o abatimento na rua é devido a adensamento diferencial do aterro devido ao fluxo de caminhões ou a um movimento de massa. Também foi observado um ponto em que a drenagem superficial muda de um encanamento com manilhas para cano de PVC (Figuras 9 e 19). Segundo morador existe vazamento neste local, direcionando a água da chuva diretamente para a face do talude.

Figura 16. Muro sem drenagem com marcas de umidade

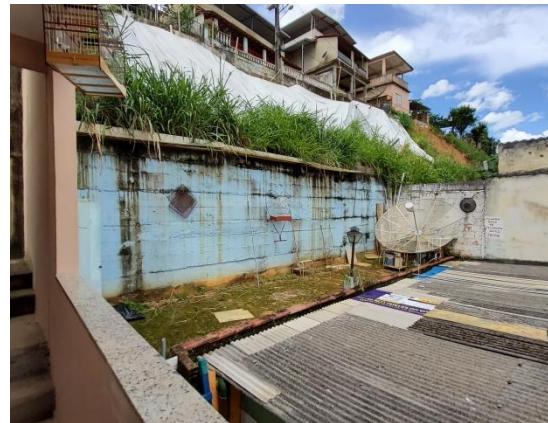
Figura 17. Muro (em patamares) sem drenagem

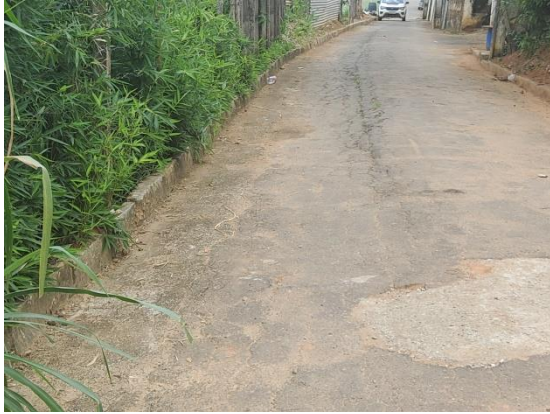
Figura 18. Abatimento na Rua Balbina de Oliveira

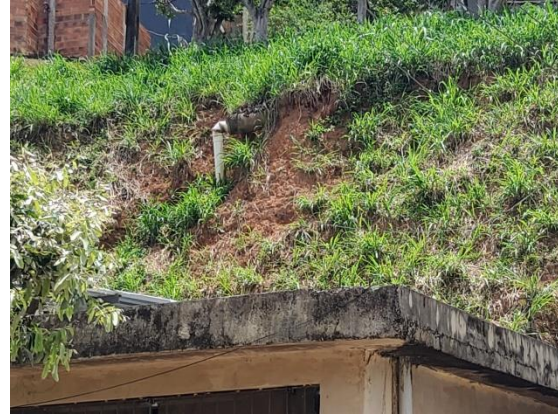
Figura 19. Junção de encanamentos onde ocorre o vazamento relatado pelos moradores.

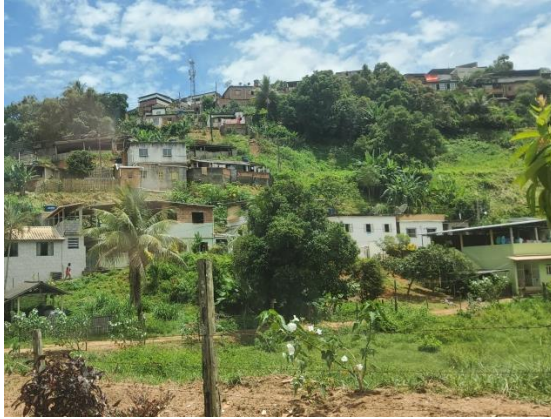
Na porção do setor localizada entre a Rua Francisco Caparaó e o Beco (Figura 20 e 21), foi observado o contato entre o solo e a rocha sã (Figura 22). Existem surgências de água no contato solo/rocha, além de serem observados blocos de rocha em meio ao solo (Figura 22 e Figura 23). De acordo com moradores, mesmo em período de estiagem a água surge neste contato e o volume de água aumenta consideravelmente entre as fraturas da rocha. A última casa deste setor foi atingida por deslizamento em 2008 (Figura 24), com danos parciais (destruição de parede e muro).

Figura 20. Vista geral da porção compreendida entre o Beco a Rua Balbina de Oliveira.

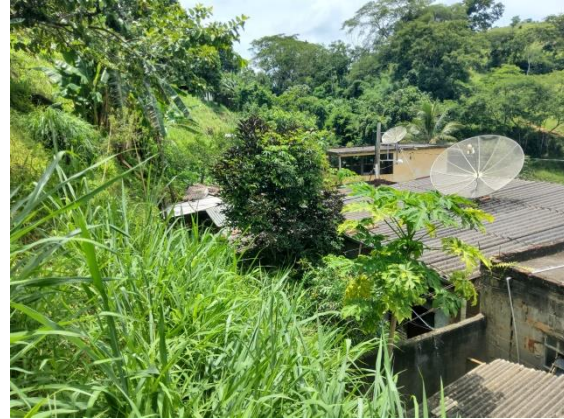
Figura 21. Talude íngreme muito próximo das residências.

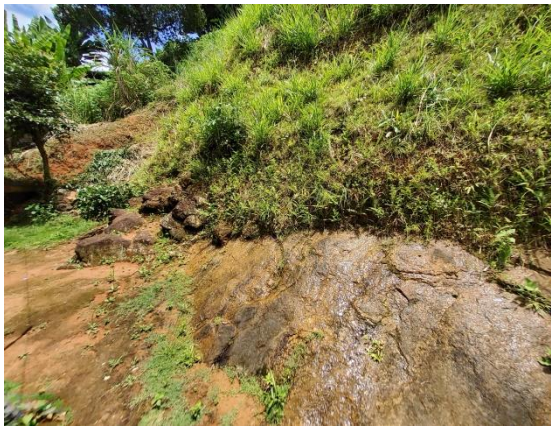
Figura 22. Água na interface entre solo e rocha, blocos em meio ao solo.

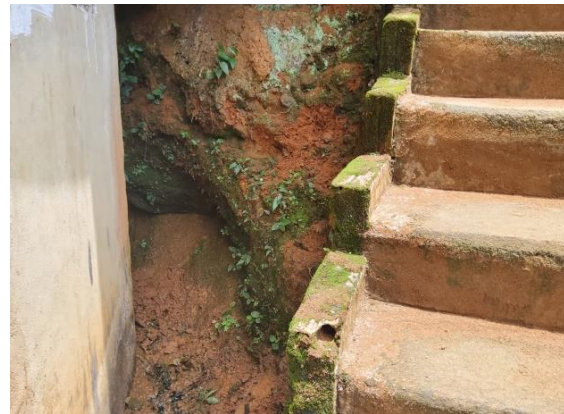
Figura 23. Surgência de água em fratura da rocha (plano 190/40).

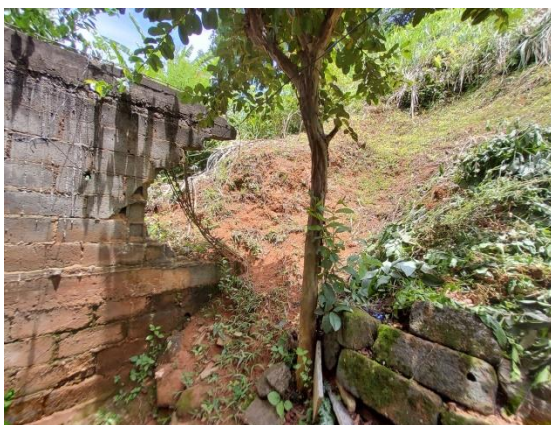
Figura 24. Muro parcialmente destruído em 2008.
