LAUDO TÉCNICO III DA PRAIA DA PONTA NEGRA MANAUS-AM

LAUDO TÉCNICO III DA PRAIA DA PONTA NEGRA - MANAUS-AM

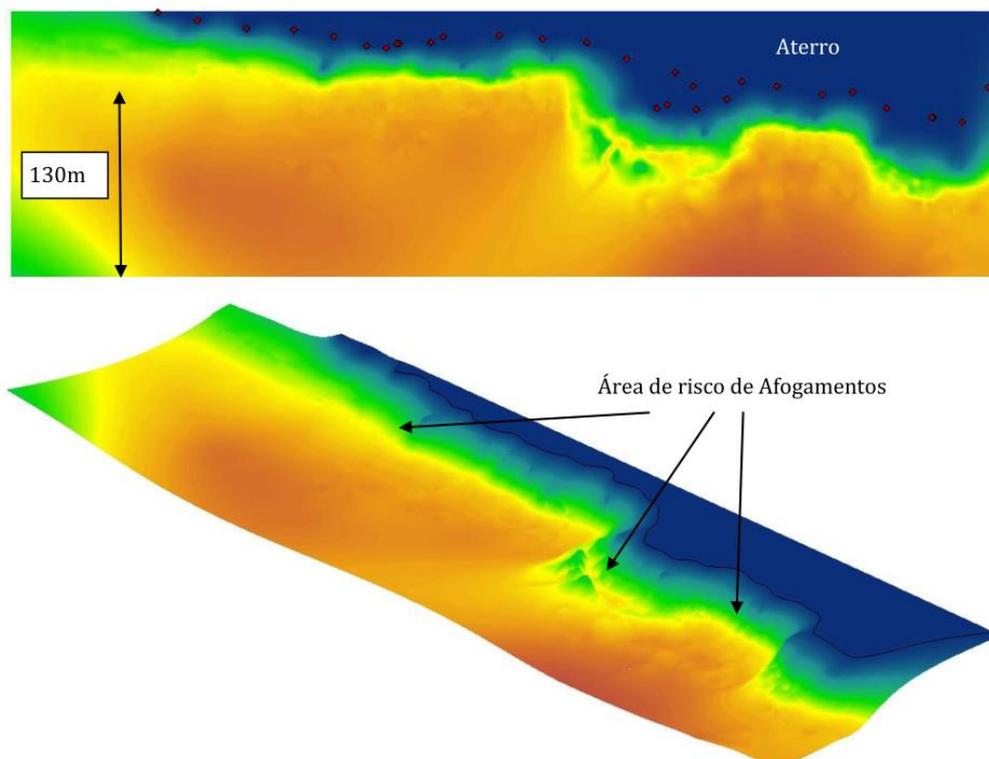
Em novembro de 2012, por solicitação da Câmara de Vereadores de Manaus, o Serviço Geológico do Brasil elaborou um laudo técnico da praia da Ponta Negra com o objetivo de caracterizar a situação de risco, devido à ocorrência de 13 afogamentos fatais no local. Neste primeiro estudo foi identificado um desnível abrupto e irregularidades na saia do aterro, com profundidades que variavam de 0,5m a mais de 6m.

Figura 01: Primeiro estudo realizado em 13 de novembro de 2012, cota em 16,87m.

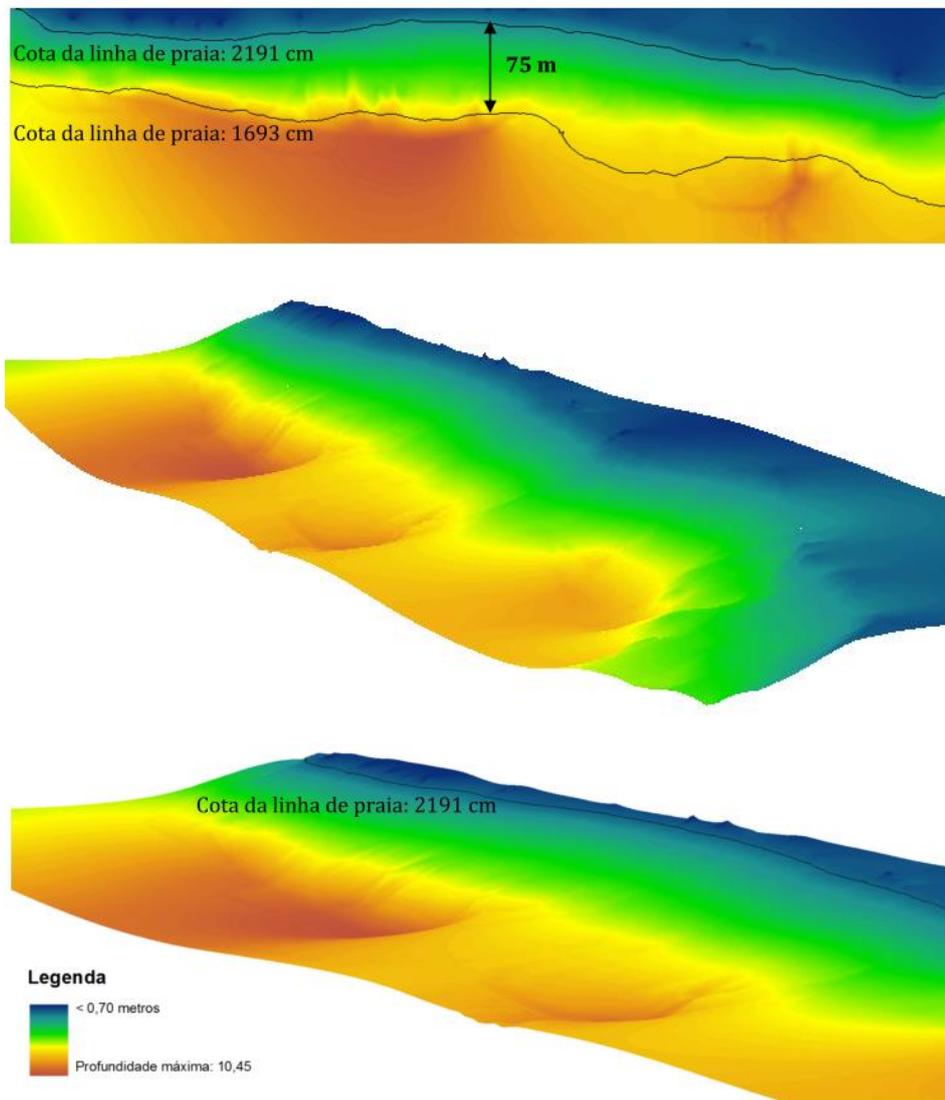
Figura 02: Segundo estudo realizado em 26 de janeiro de 2013, cota em 21,91m.

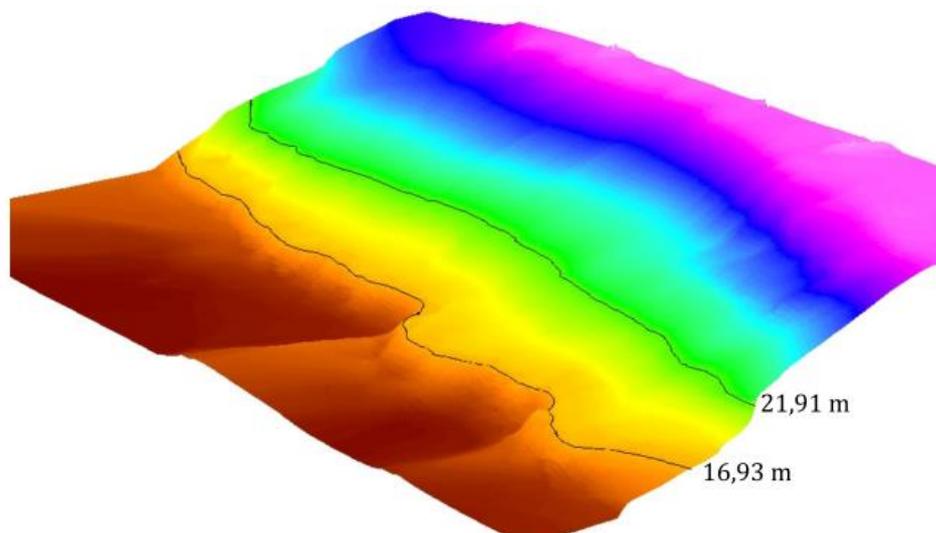
Figura 03: Modelo digital de superfície da área emersa mais área submersa com os dados de novembro de 2012 e simulação da cota de janeiro de 2013. Percebe-se um desnível de aproximadamente 5 metros em 75 metros de leito.

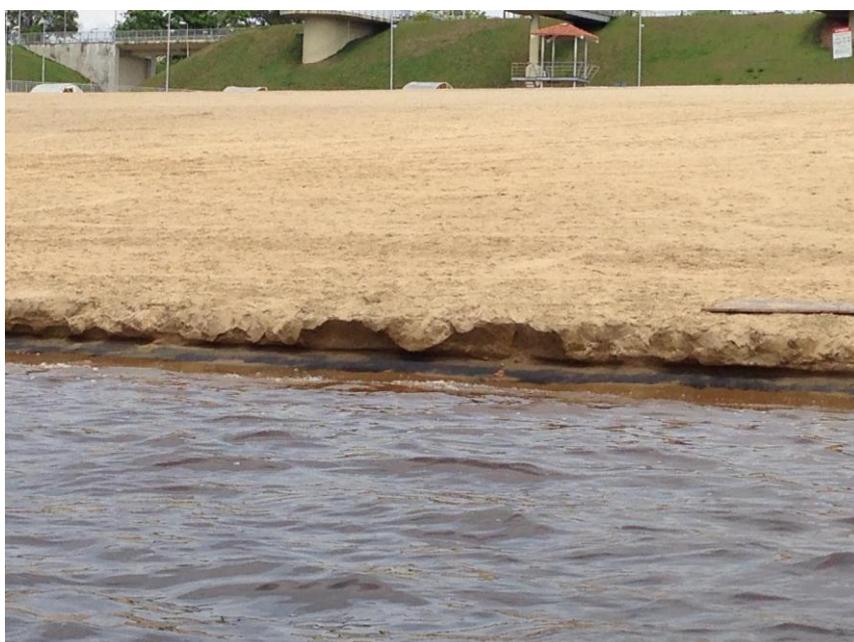
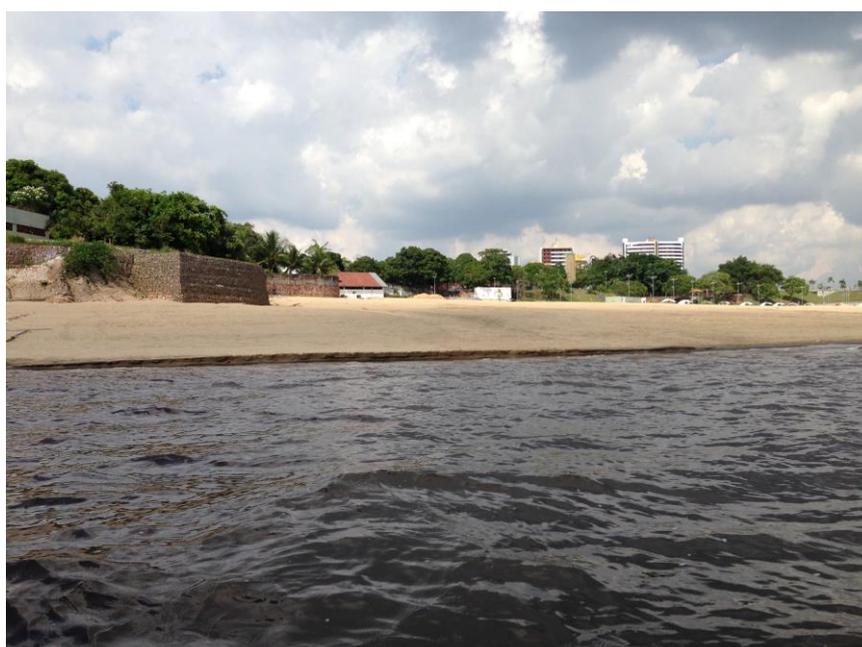
Apesar deste fato é facilmente observado o rompimento do talude em alguns trechos do limite da linha d'água com o aterro. Por esse motivo ainda é frequente o uso de máquinas para nivelar o aterro acompanhando a subida ou descida do rio (solução paliativa).

Figura 04 e 05: Presença de desnível por carreamento de material na margem do rio, cota do dia 19,72m.

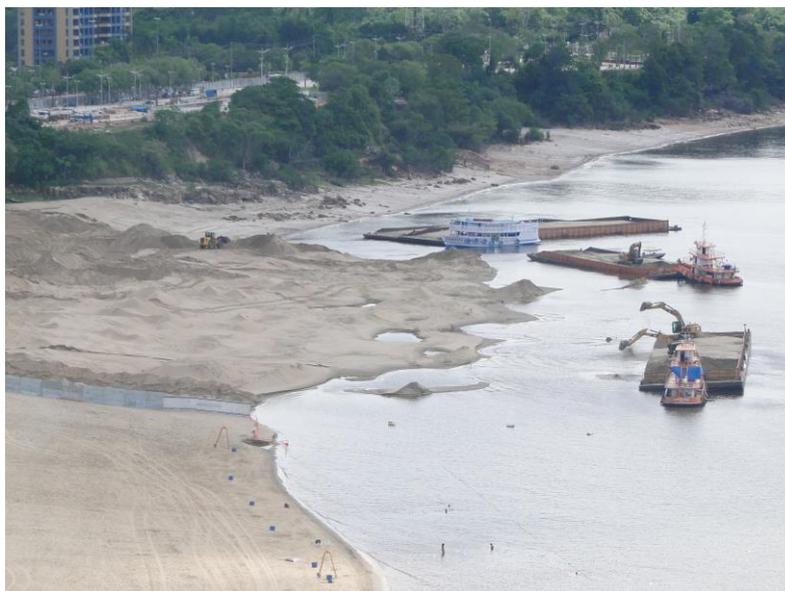
Outra observação pertinente é que a técnica construtiva empregada na segunda etapa do aterro continua em desacordo com a proposta de aterro hidráulico, a figura 06 denota a afirmação.

Figura 06: Lançamento de areia no leito natural através de balsas e pás mecânicas sem uso de contenção.

Considerando que o rio já se encontra em período de enchente e que, além disto, seu nível mínimo na vazante ser alto neste ano, pode-se inferir que os desníveis abruptos e depressões estão distantes da área de banho disponibilizada para os banhistas, porém isso não elimina a condição e necessidade de correções na parte executada e revisão no processo construtivo da parte em execução.

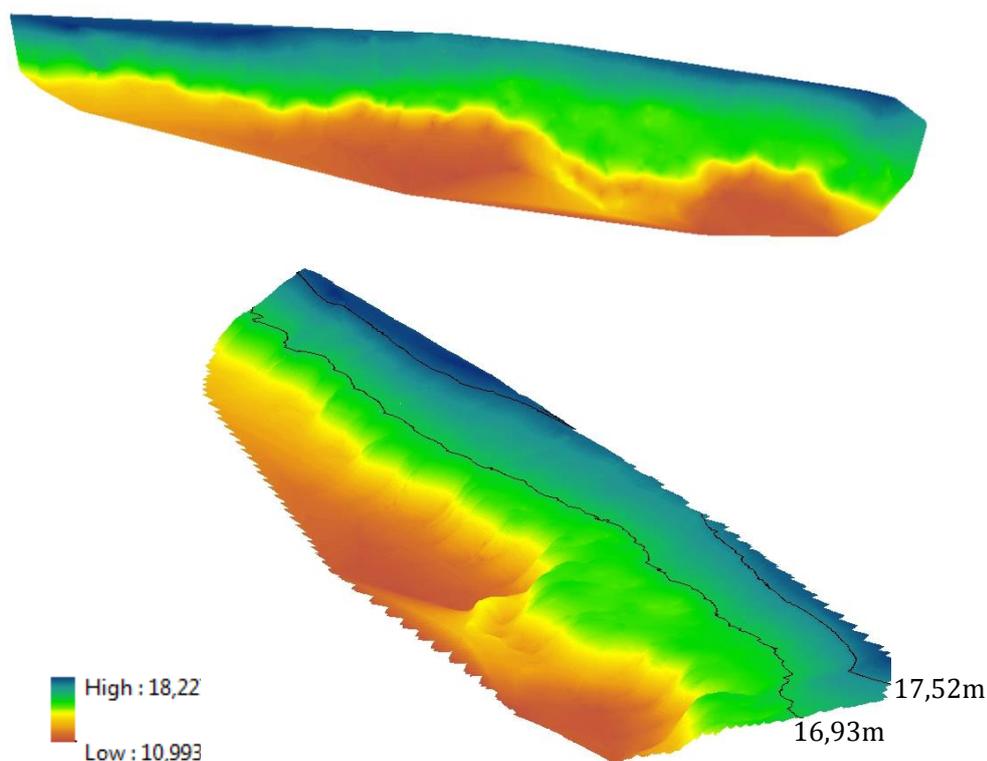
Novamente executou-se um levantamento de dados batimétricos e perfis de velocidade com auxílio de GPS e os resultados mostram que a configuração do leito é a mesma mostrada no estudo de novembro de 2012, ou seja, uma superfície irregular e com desníveis abruptos entre as partes mais rasas e mais profundas na região submersa.

Figura 07: Modelo digital de superfície com dados de campo em 18 de novembro de 2013 e cota 19,72m. Em destaque a cota que representa a média das mínimas (17,52m) e a cota do levantamento de 2012 (16,93m), ambas com pouca distância para as irregularidades do terreno.

As condições do leito do rio, principalmente na saia do aterro (parte frontal) estão similares às aquelas encontradas em novembro de 2012 e janeiro de 2013, ou seja, apresentando desníveis abruptos e depressões.
