Relatório de Avaliações Hidrogeológicas e Obras Hídricas em Assentamentos

Março / 2007

AVALIAÇÕES HIDROGEOLÓGICAS E EM OBRAS HÍDRICAS

INTERESSADO: INSTITUTO NACIONAL DE COLONIZAÇÃO E REFORMA

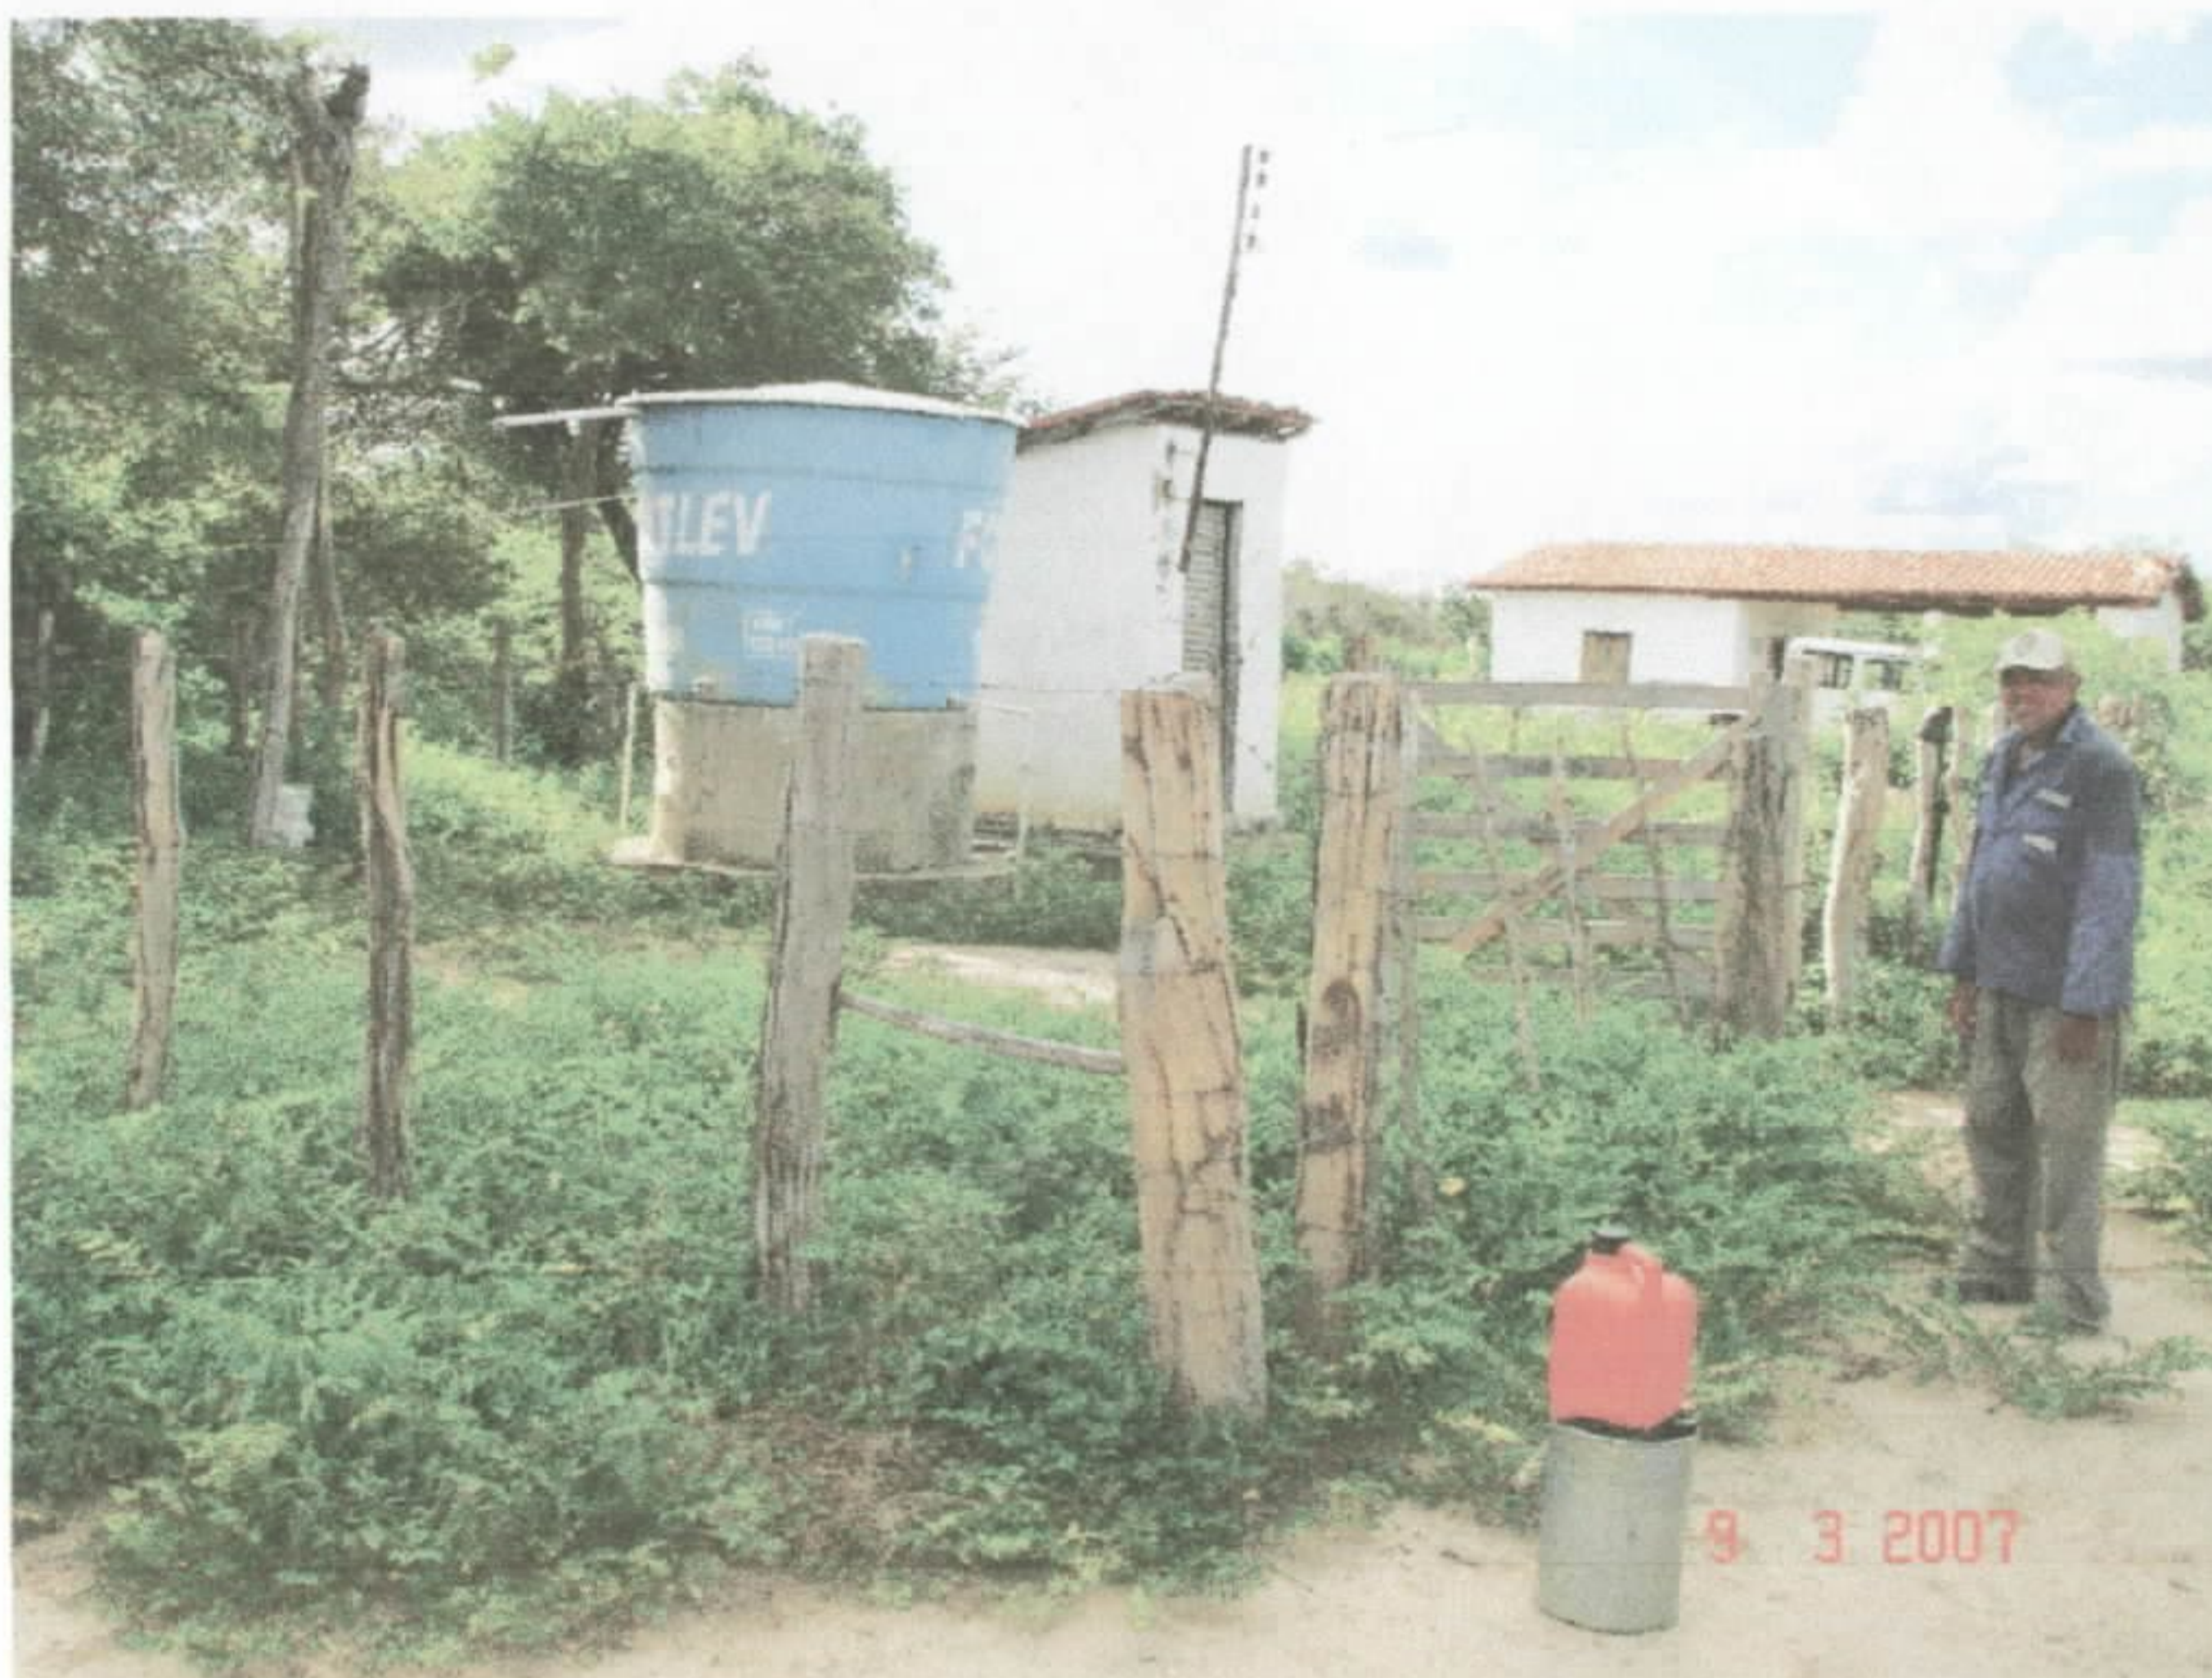
Assentamento Pinicada.
Poço Sede - GU 059.
Baixa da Pinicada.
Flores do Piauí
Foto 1.

- 3 - Como pode ser observado na foto nº 1, essa obra está em razoável estado de conservação. A cerca de arame que a protege tem uma cancela, precariamente fechada; a casa de bomba está conservada; o poço tem cimentação sanitária; não tem bomba submersa, tem chafariz. Retiraram o motor. Não existe quadro elétrico com relé de controle e proteção da bomba. A caixa de água tem tampa, é suspensa e com capacidade para 5 m³.

Vista panorâmica do Sistema Simplificado de Captação e Distribuição de água subterrânea captada pelo poço cadastrado pela CPRM com sigla: GU059. A unidade serve também para suprir o Grupo Escolar que funciona ao lado.

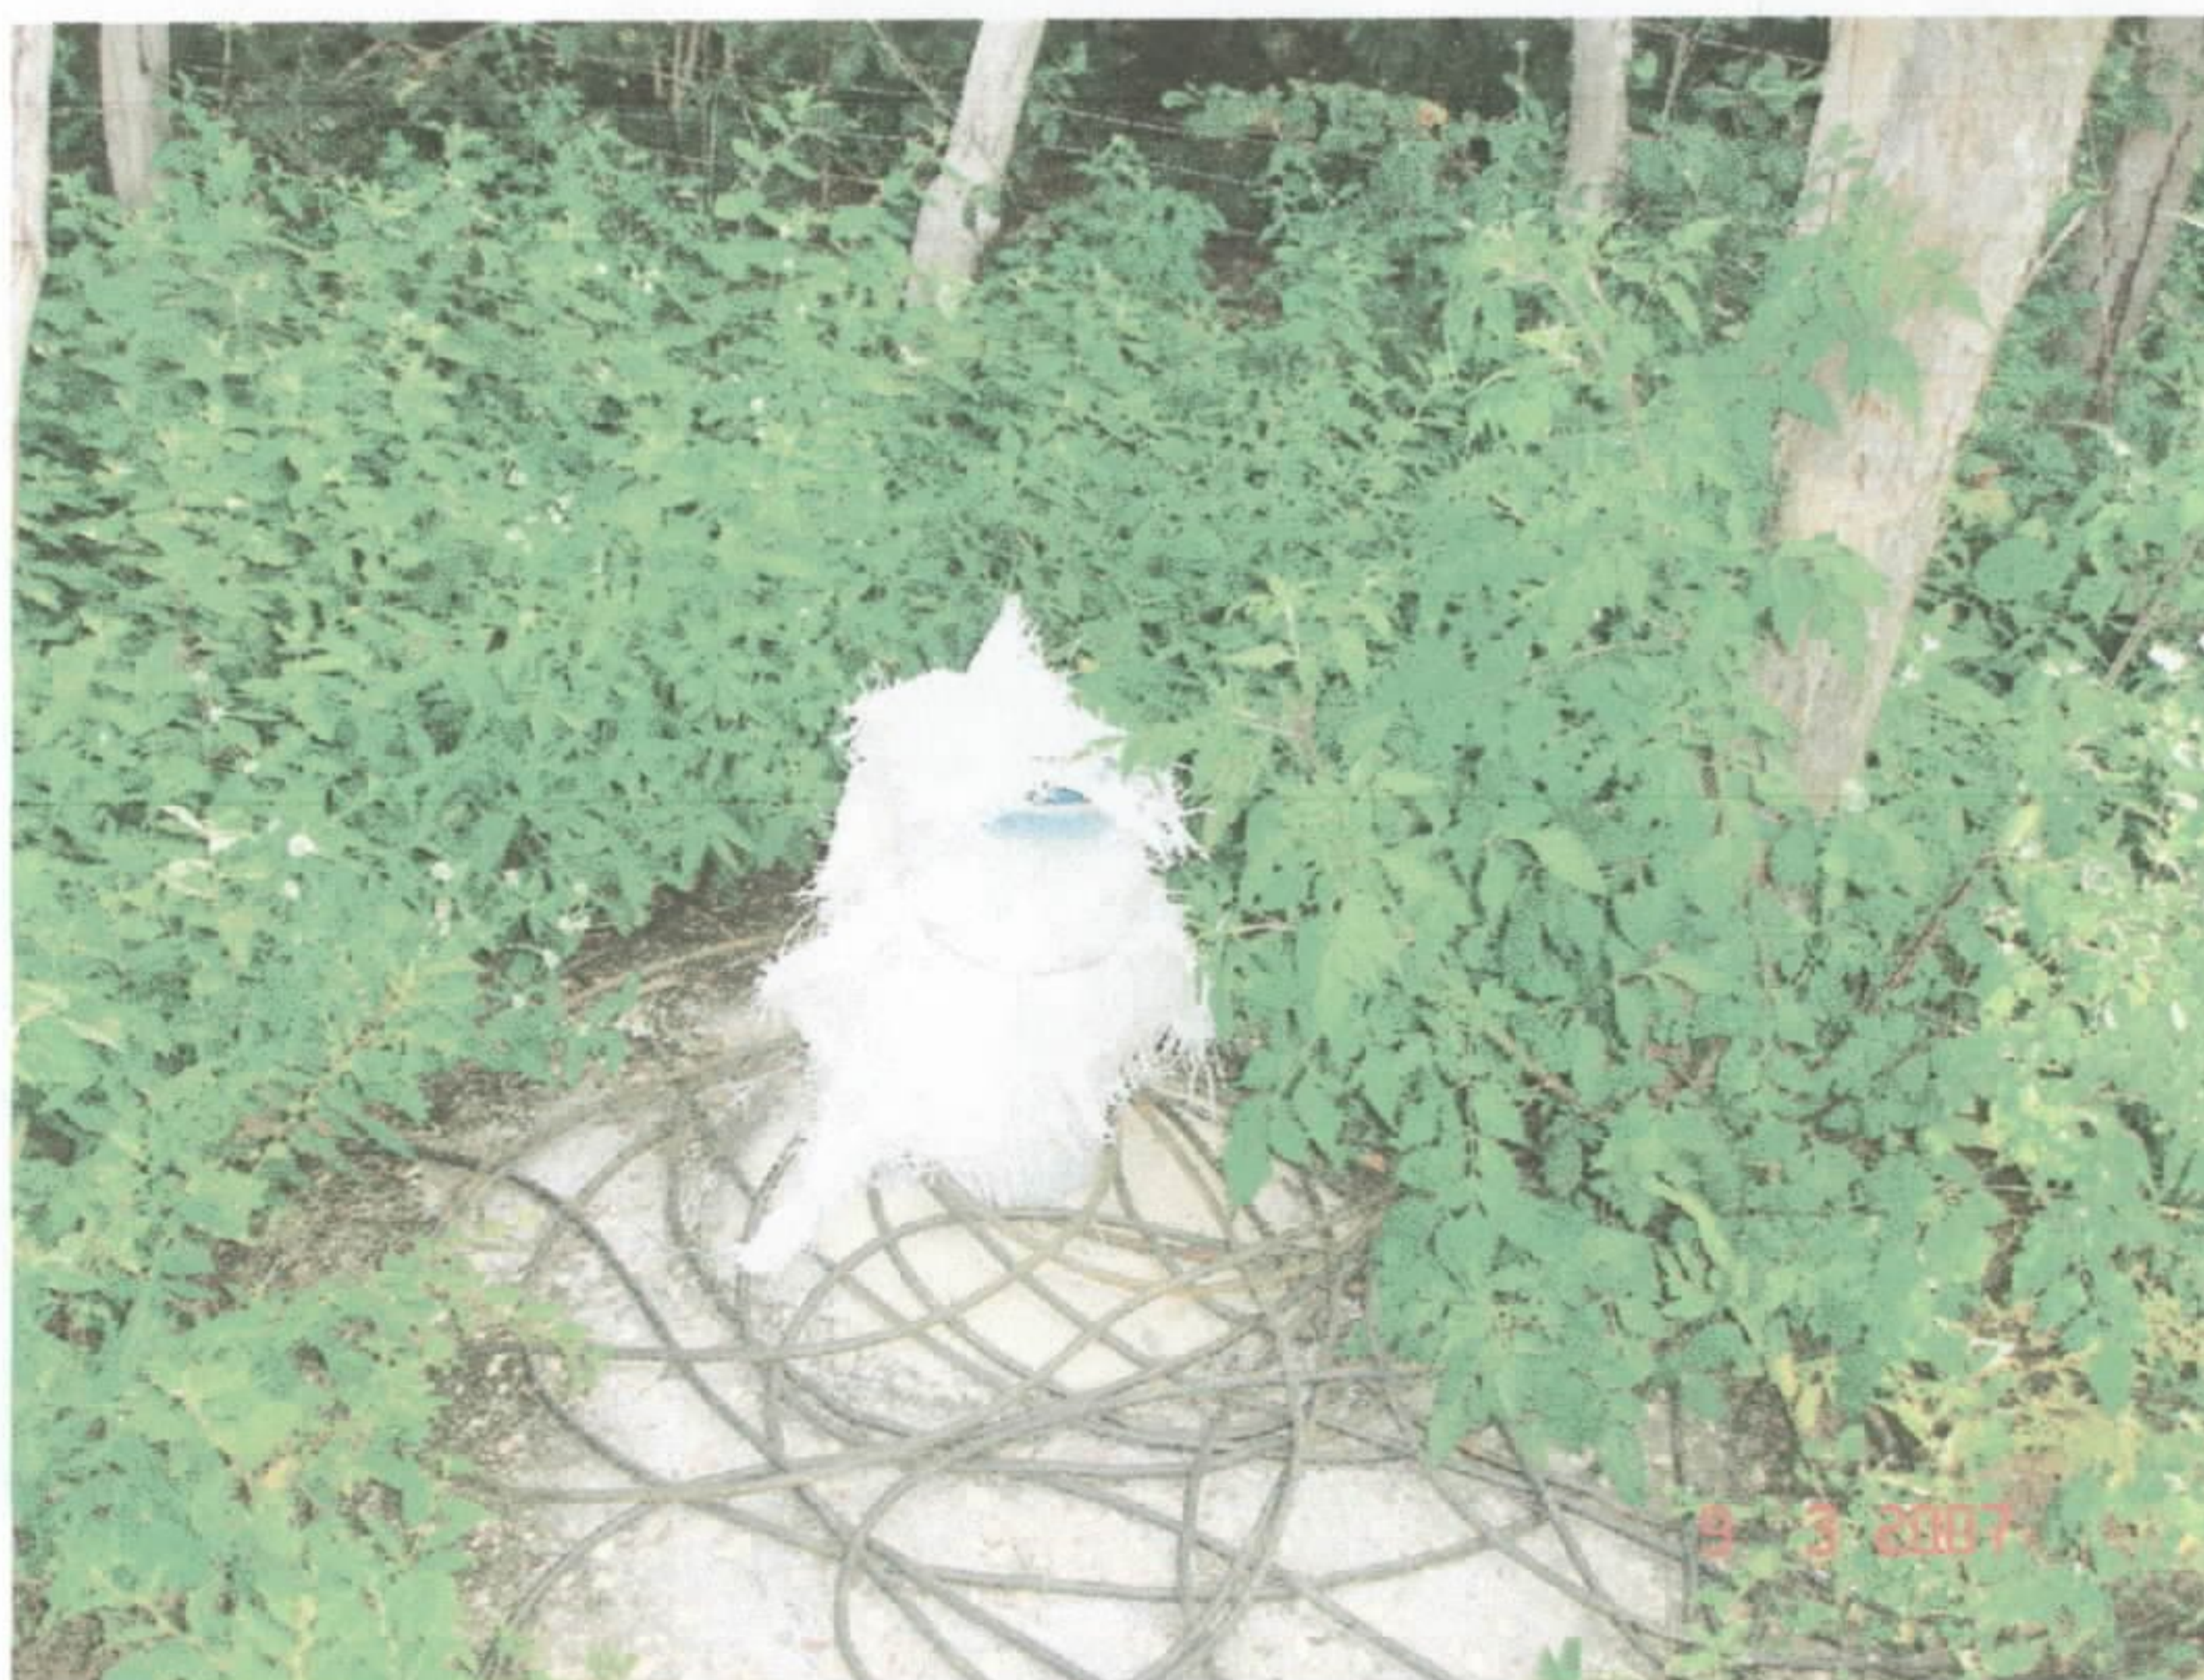
Foto 2.

- 1 – A boca do poço está aberta e sem proteção, o que pode ocasionar o seu entupimento por vândalos. (foto 2).
- 2 – A unidade se encontra desativada. Segundo informações do Sr. Raimundo Manoel de Moraes, assentado, foi colocada uma bomba submersa, sem o dimensionamento da capacidade produtiva do poço. Também, sem nenhuma base técnica, o seu crivo foi posicionado aos 170 metros de profundidade. O fato resultante é que após 20 minutos de funcionamento o fluxo da água extraída foi cortado.

Poço tubular sem a tampa e sem a bomba submersa.

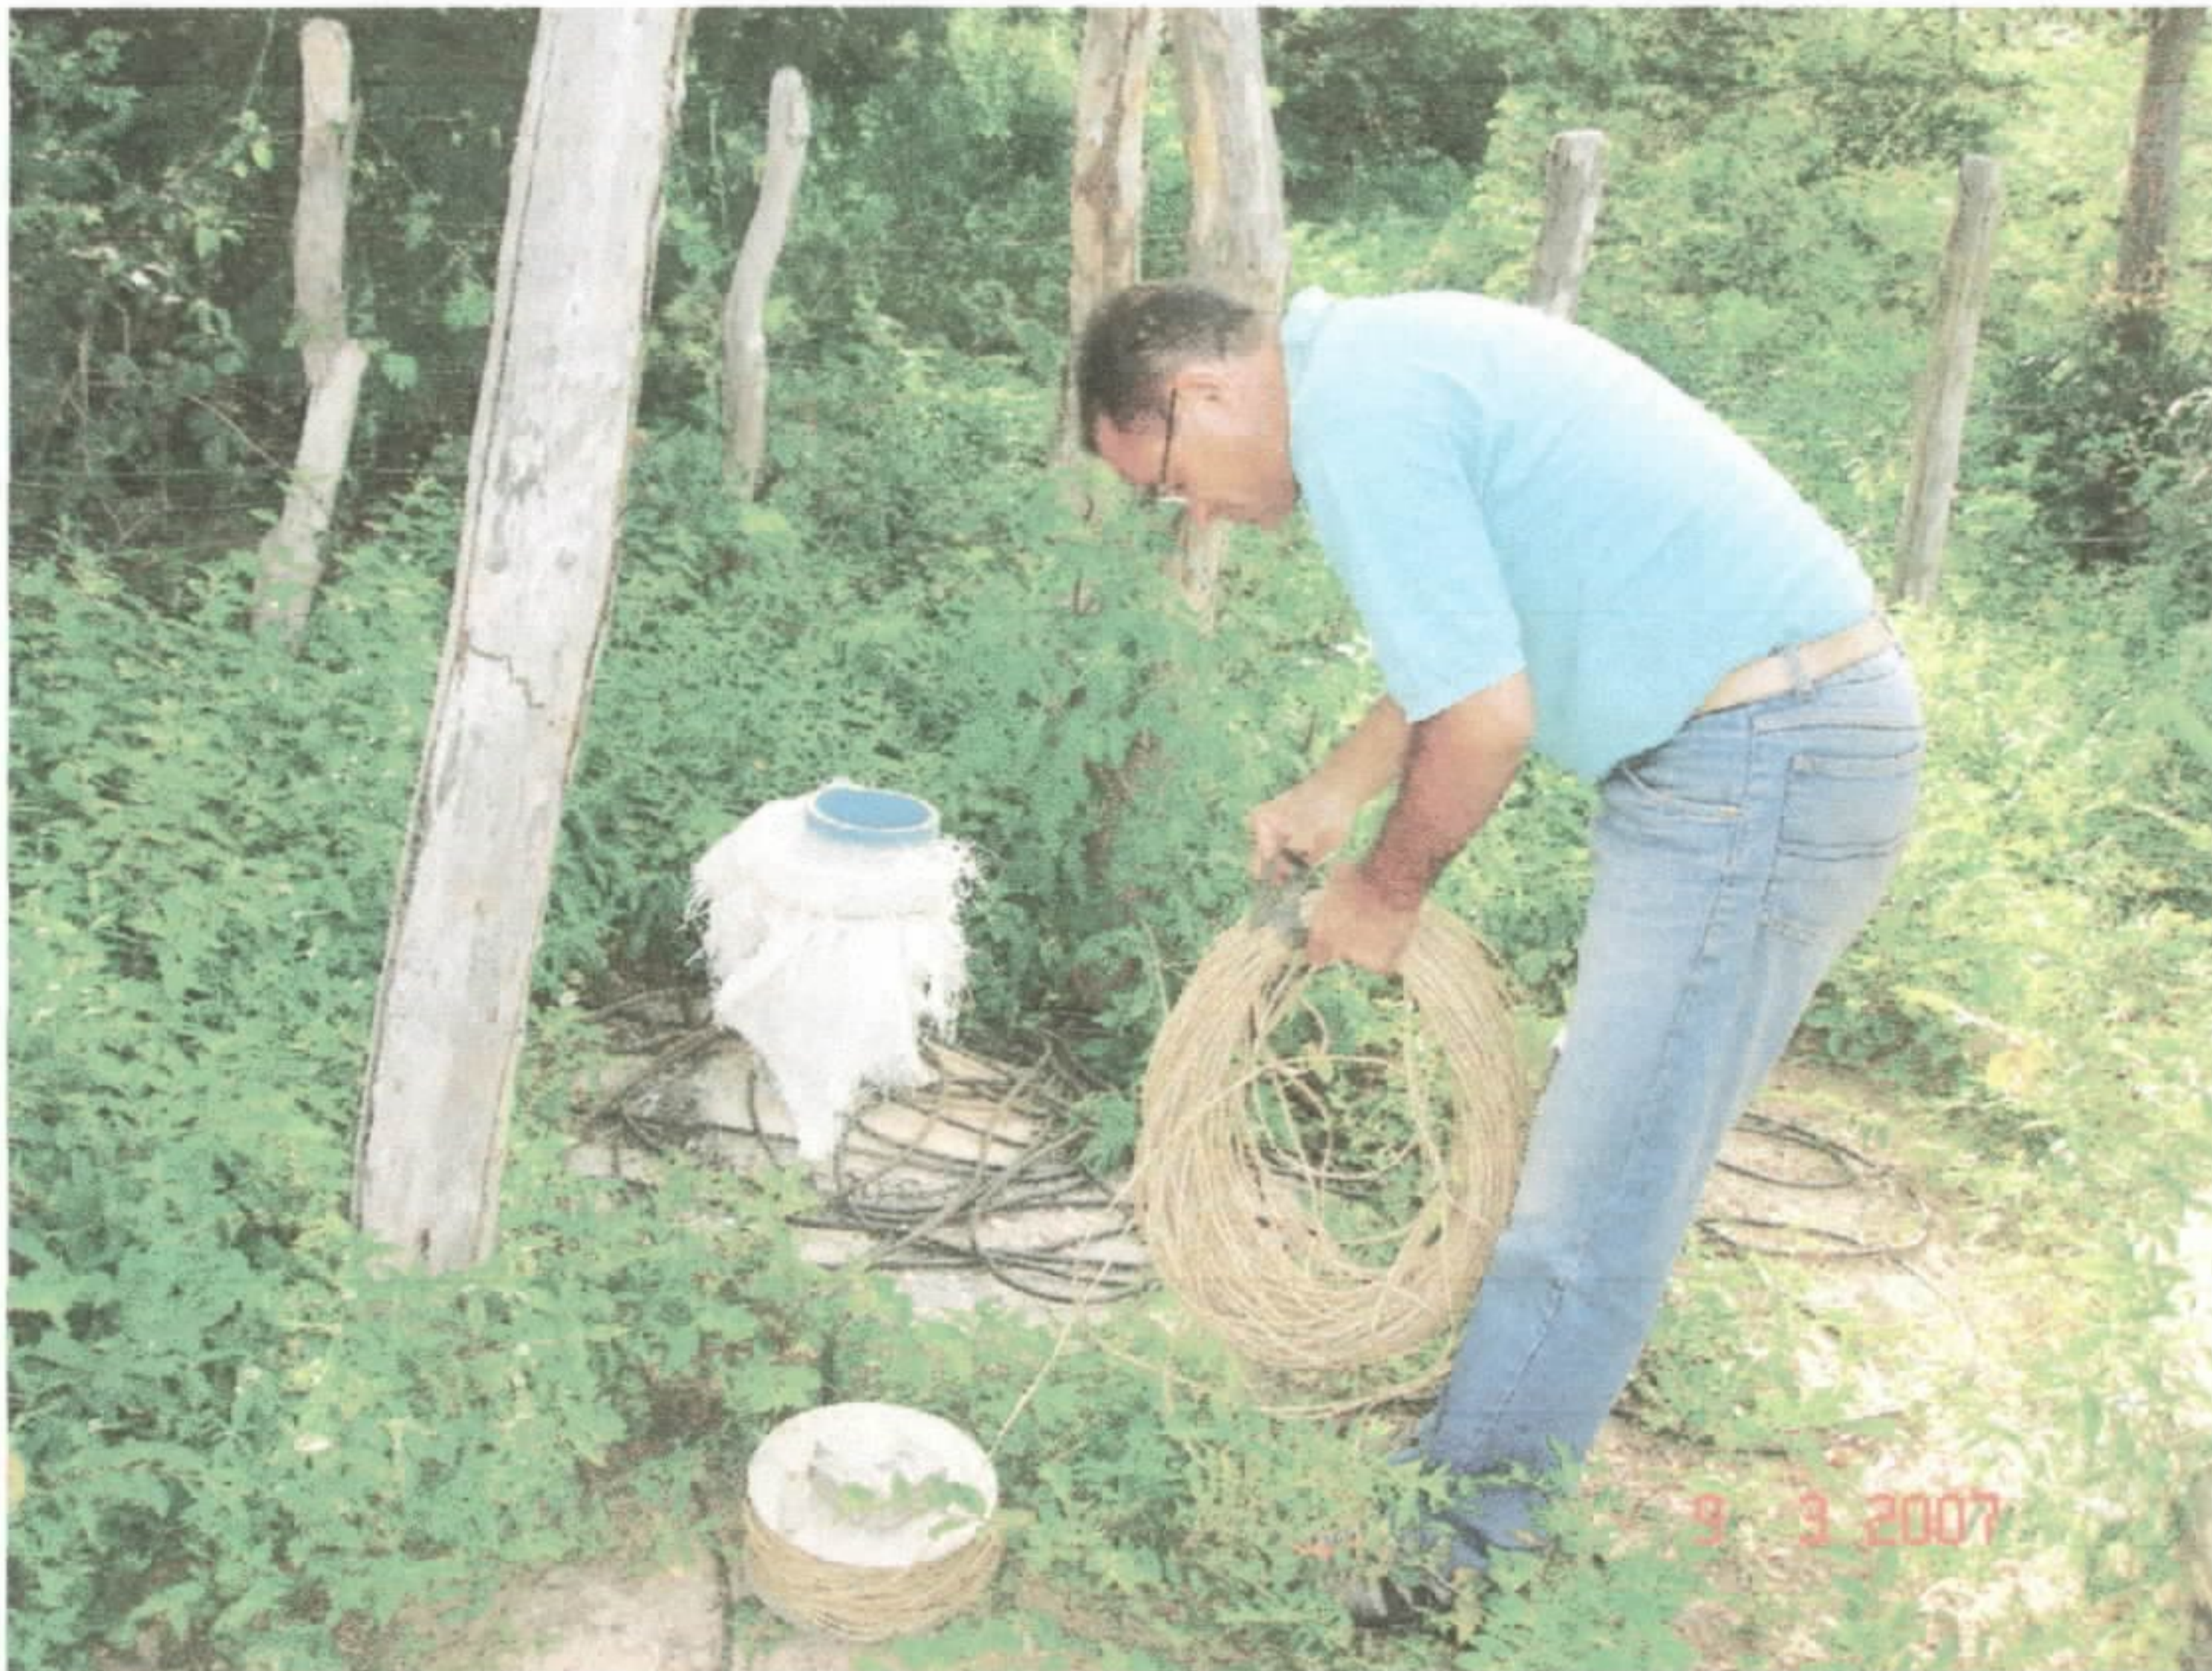
Foto 3.

Operações de medição do nível estático na data da visita.

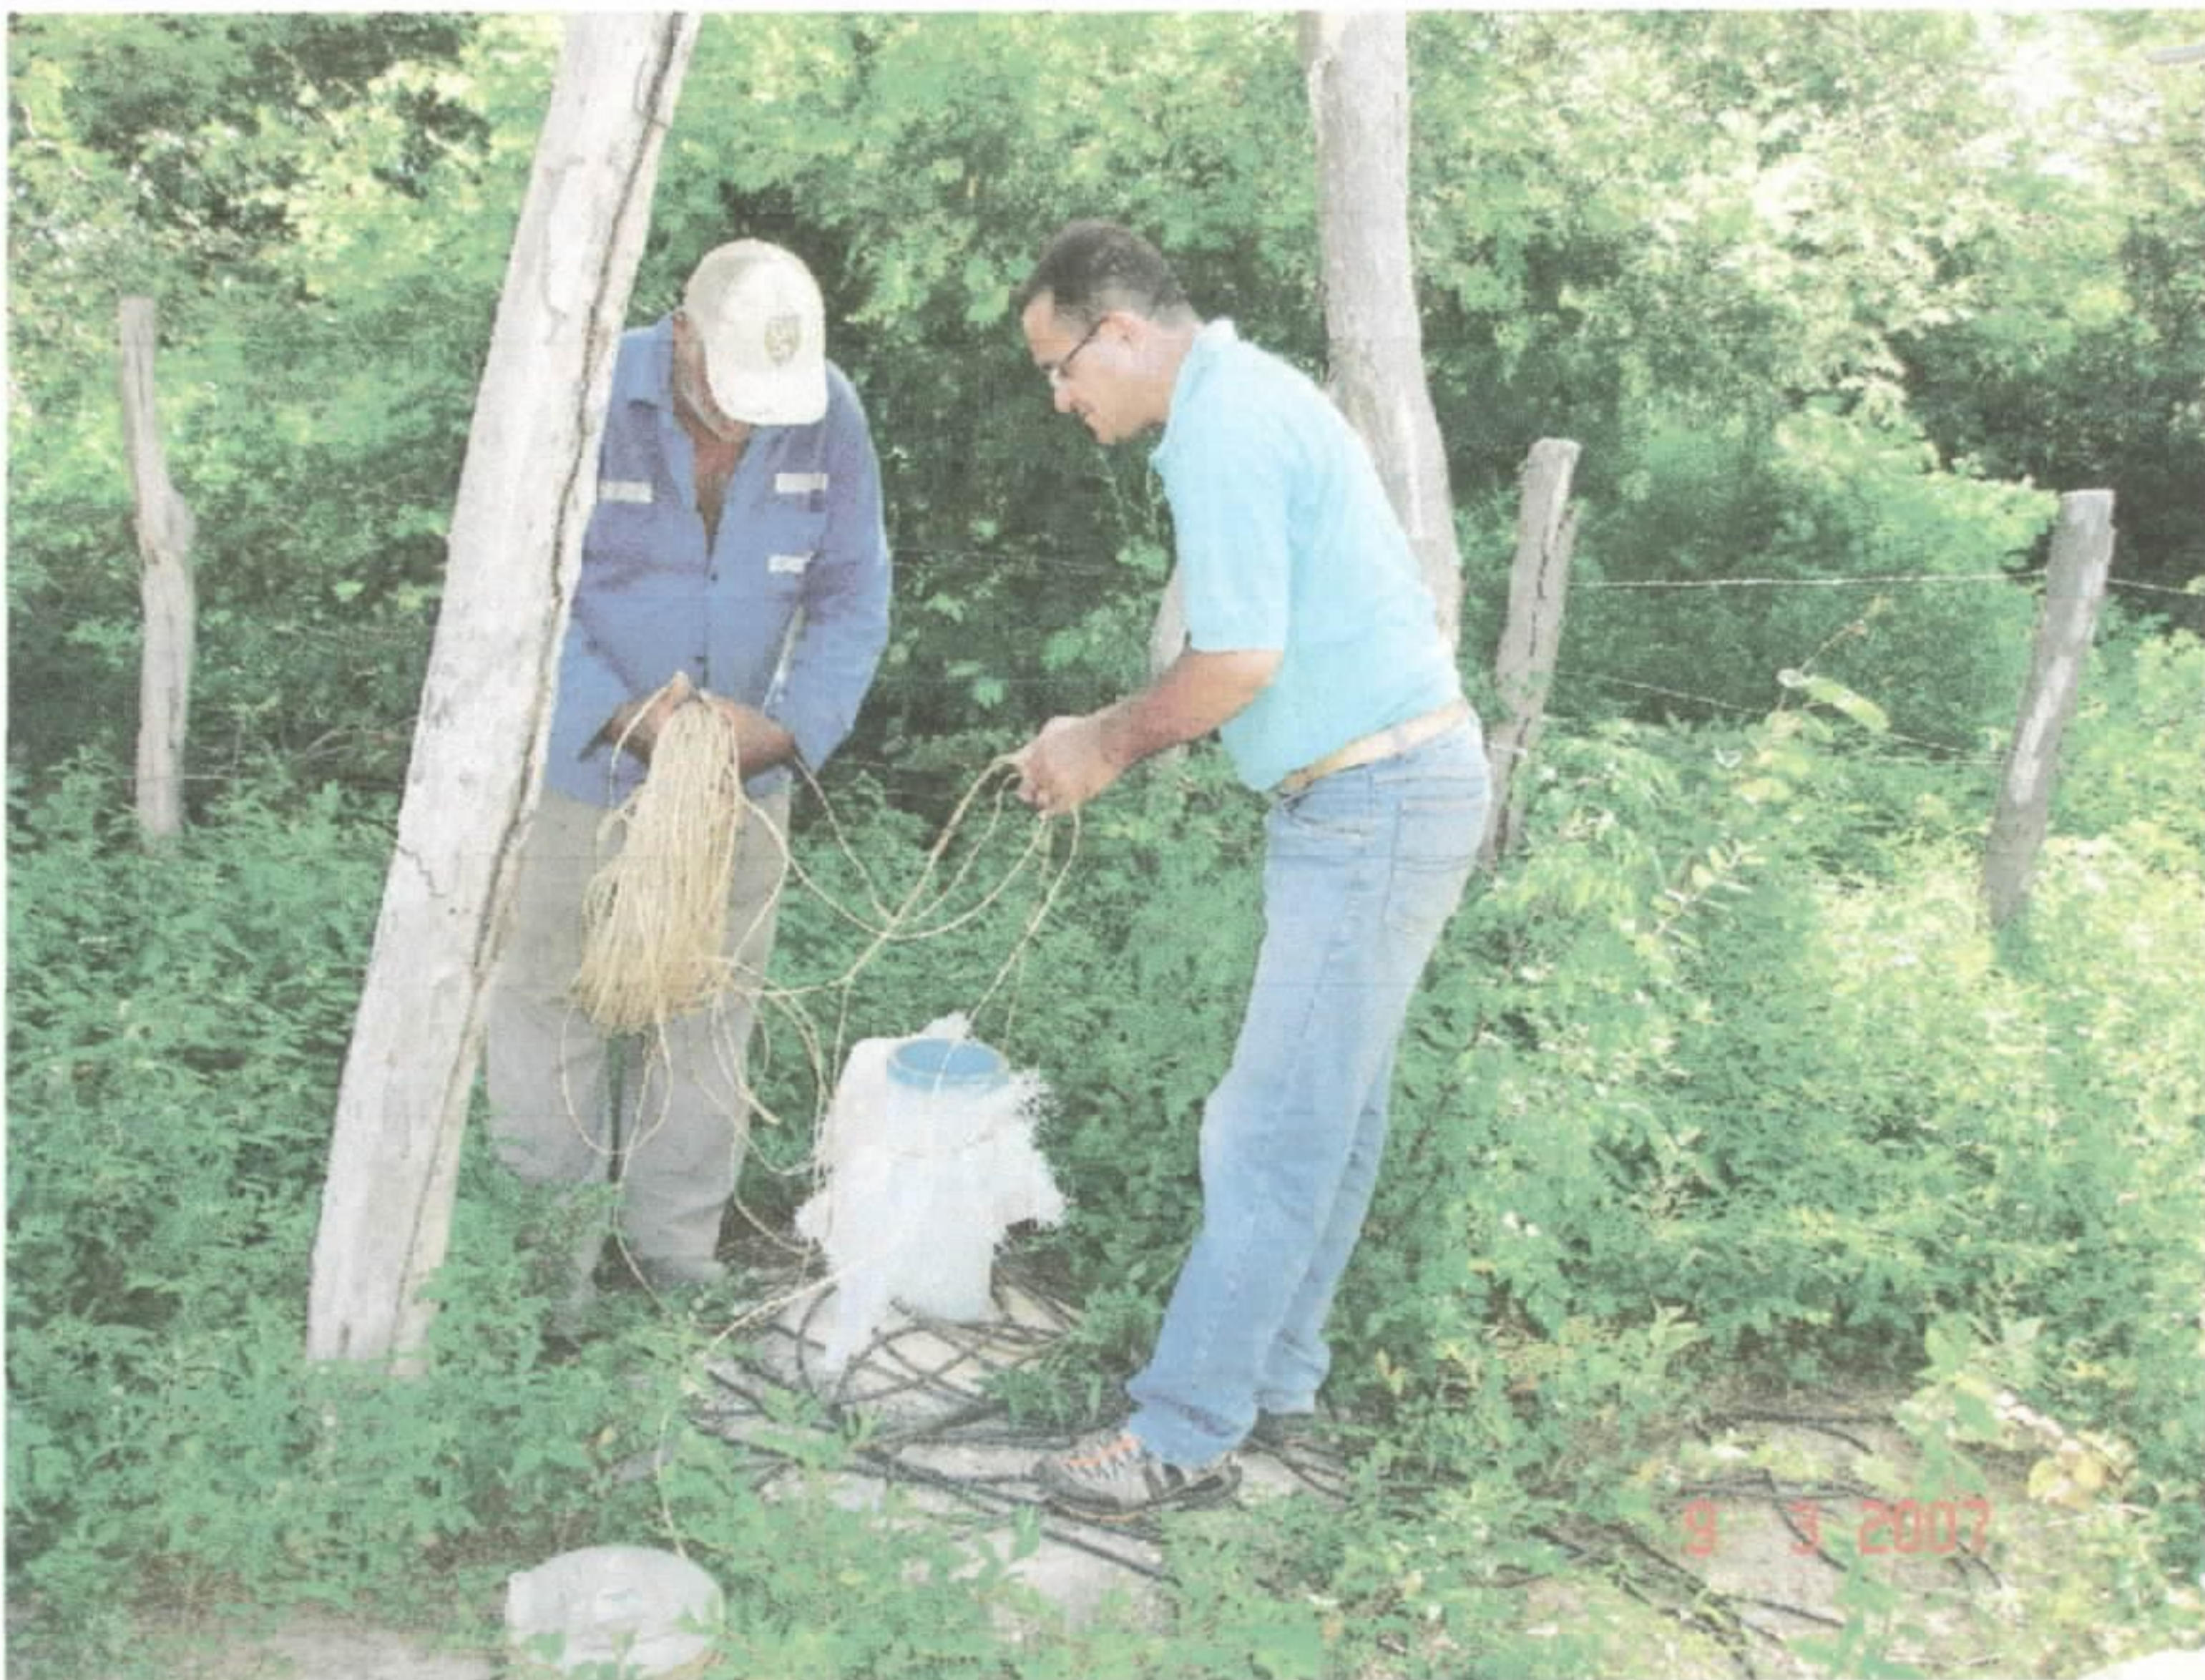
Foto 4.

Nível Estático, medido em 09.03.2007: 97 metros. (foto 4).

Operações de medição do nível estático na data da visita.

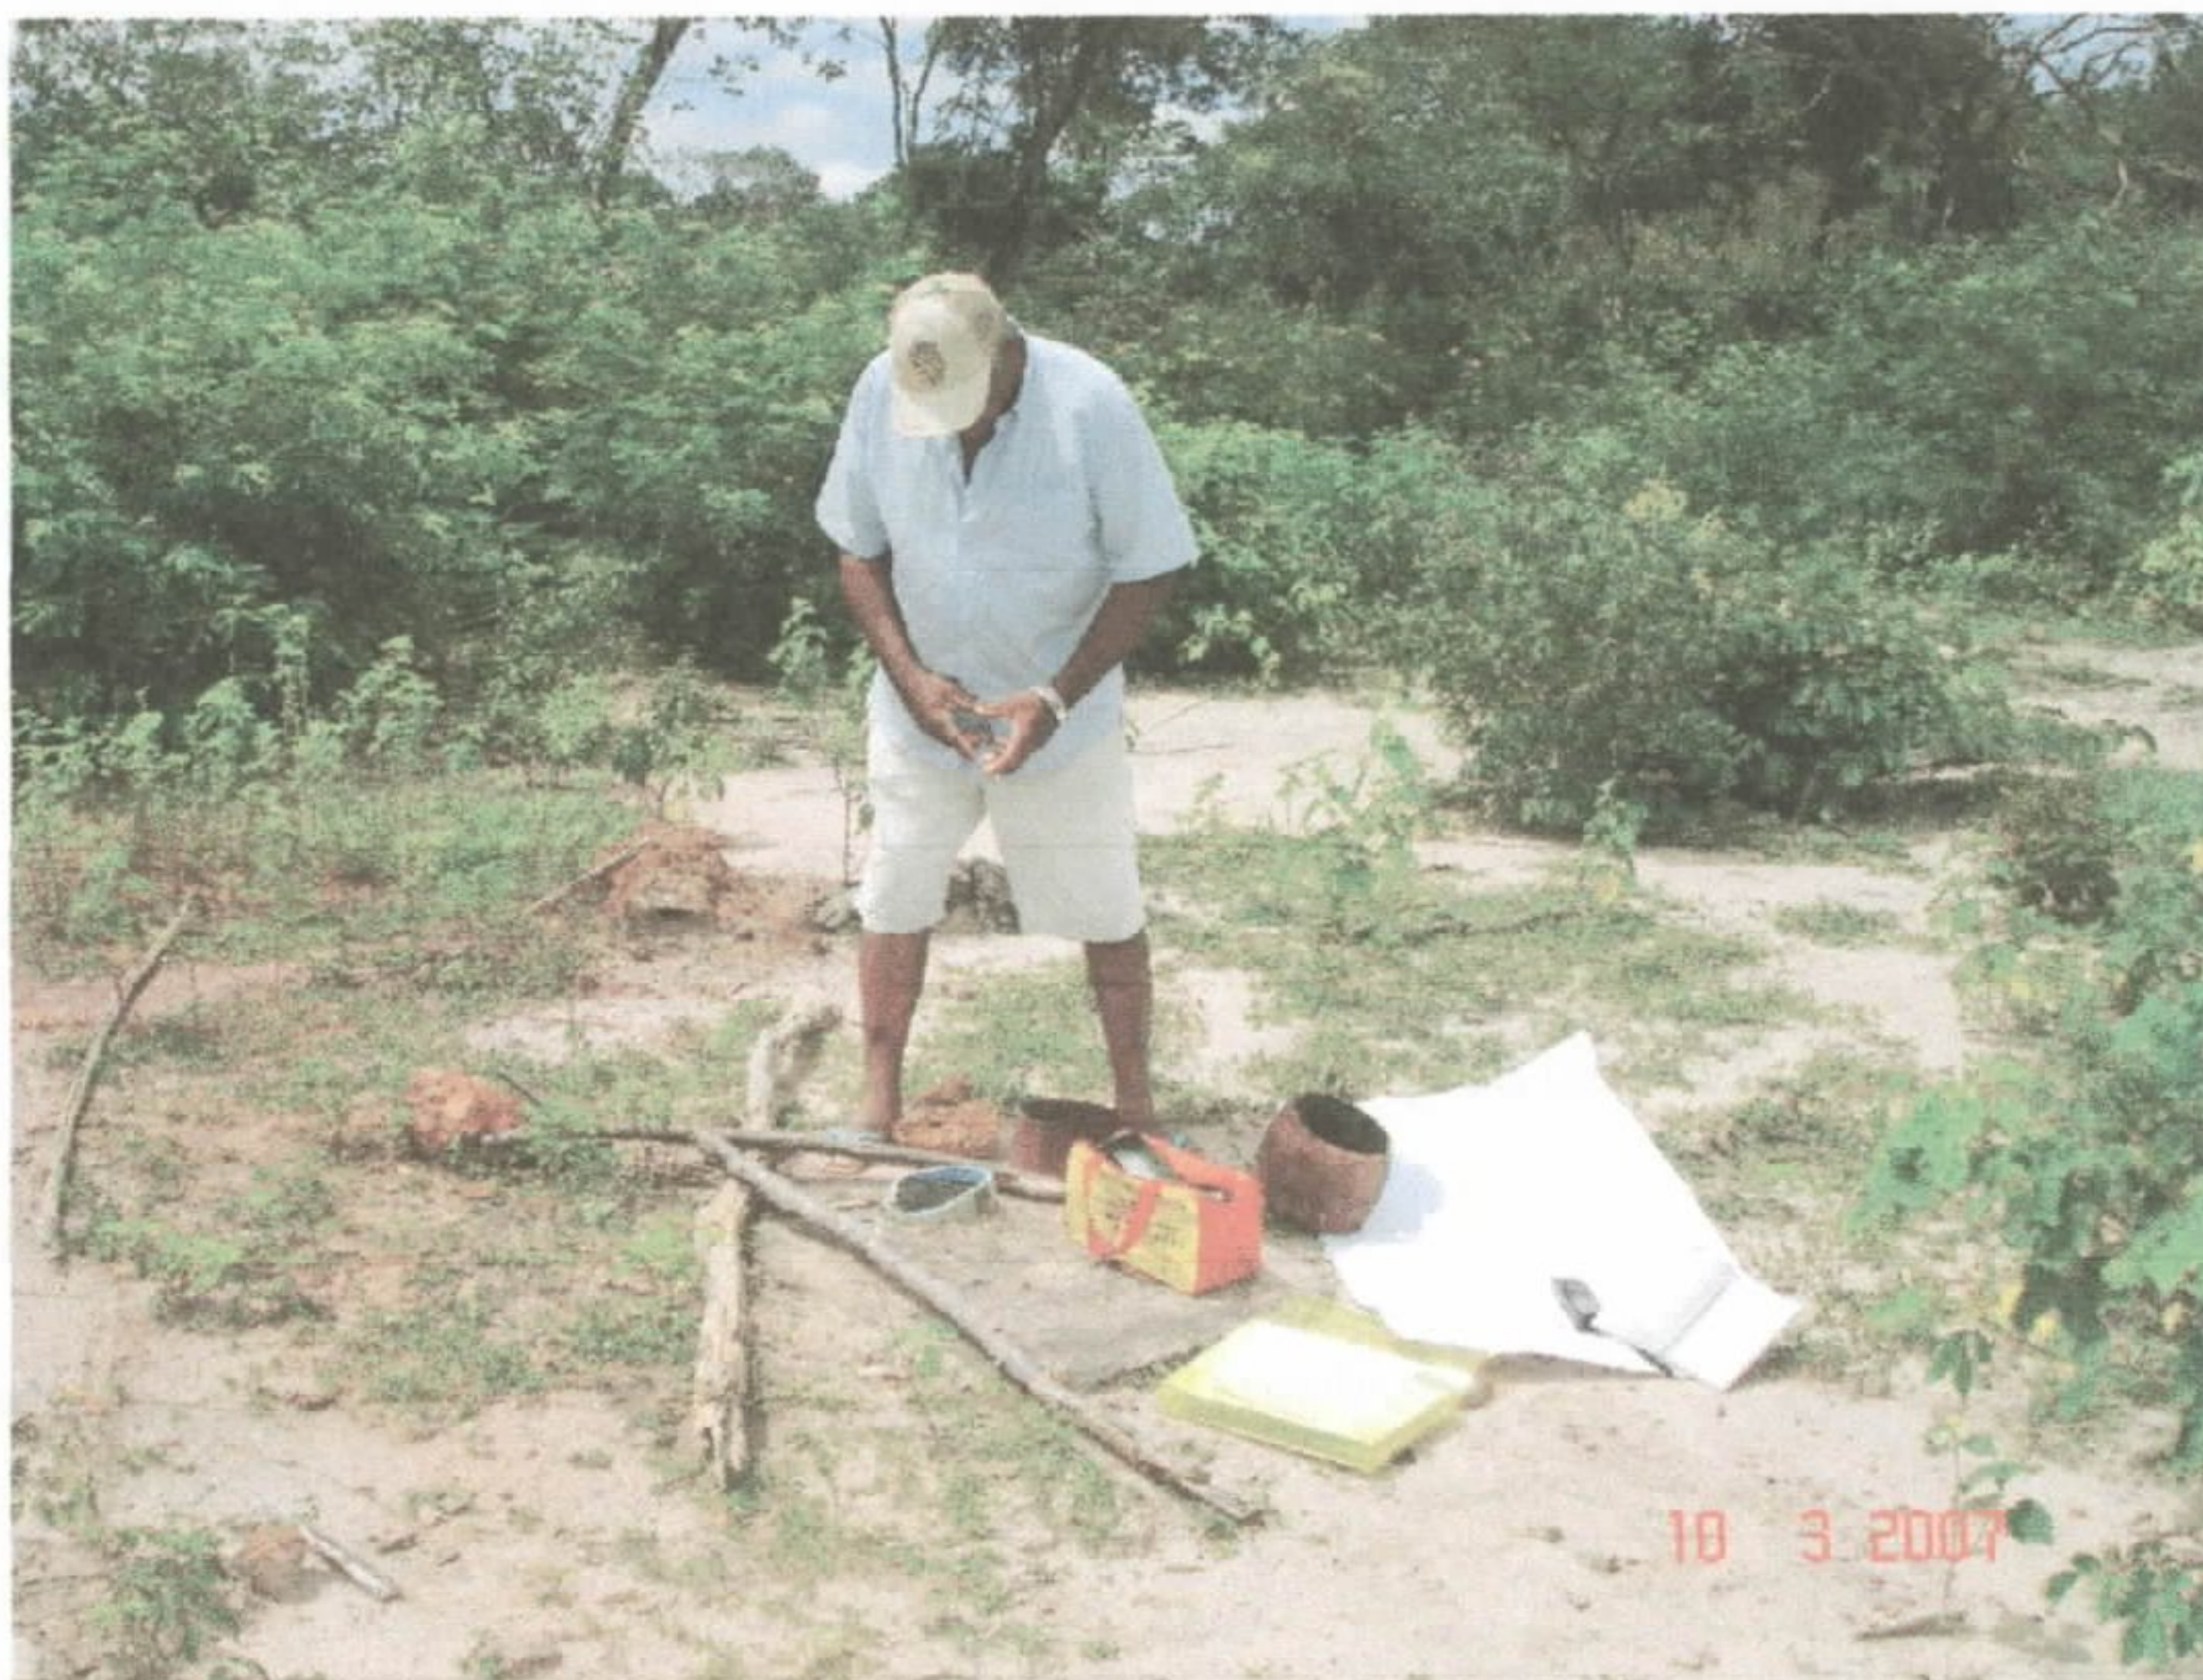
Assentamento Pinicada
Poço Loteamento Urbano - GU 060.
Flores do Piauí.
Foto 1.

Situação da Obra: como pode ser observado nas fotos, em anexo, de n^{os} 1, e 2, esse poço se encontra no mais completo abandono.

- 1 – O poço se encontra abandonado em meio a um matagal;
- 2 – O poço está entupido por pedras. A sua boca está aberta, encontrando-se apenas com 10 centímetros acima do solo. Deve ter sido serrada e subtraída;

Vista panorâmica do poço cadastrado pela CPRM com a sigla: GU060, em completo abandono. Está com a boca dos tubos de revestimento aberta e serrado ao nível do solo, completamente entupido.

- 1 – A melhor opção é a perfuração de um novo poço tubular. Esse furo deve ter entre 320 e 350 metros de profundidade e ter toda a Formação Longá revestida. O aquífero Cabeças não será revestido e deve ter 100 metros atravessados;
- 2 - Com base nas informações existentes, a opção de um aprofundamento desse furo implica na retirada dos 52 metros de revestimentos, ali aplicados. Deve-se fazer uma avaliação de custos financeiros para aproveitar apenas os 196 metros já perfurados e alguns tubos que sejam retirados com condições de serem reaproveitados ou fazer novo poço;
- 3 – Em qualquer das opções ela deve ser acompanhada por um geólogo habilitado, especializado em locação, projeto de poço, acompanhamento em perfuração, completação e teste de vazão, tanto da contratada como da parte da fiscalização.

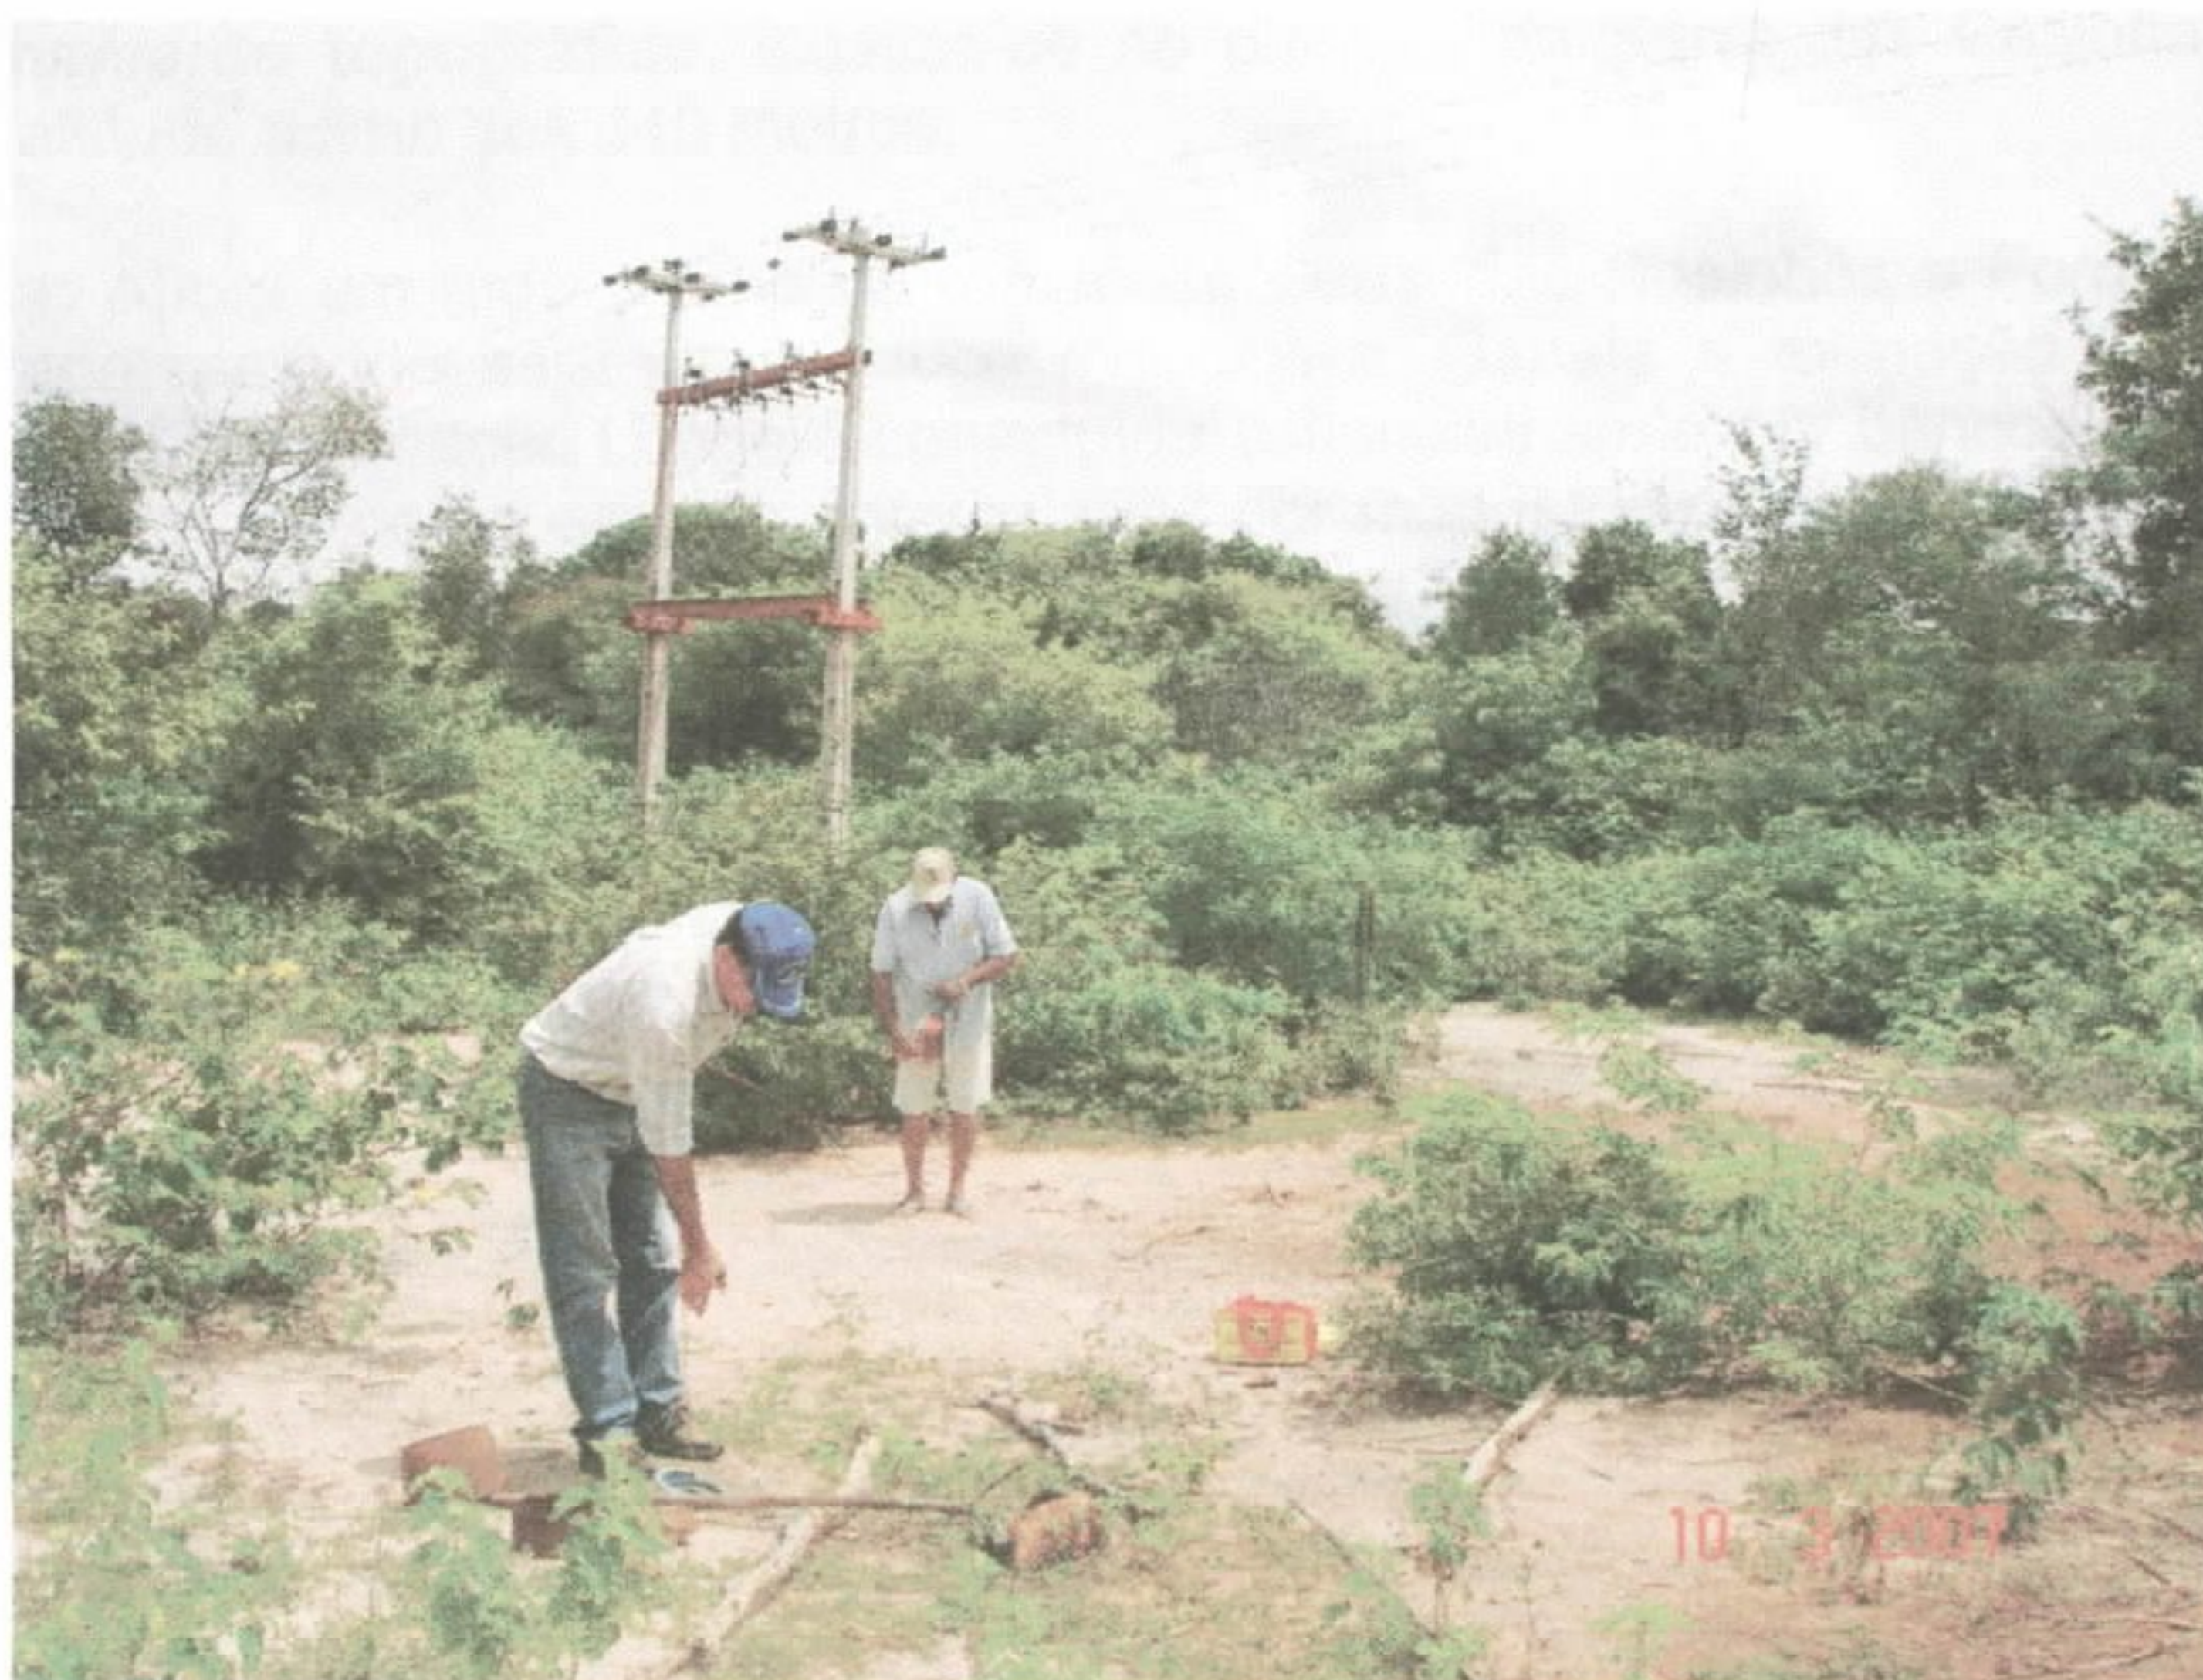
Foto 2.

Tentativas de identificação da profundidade do entulhamento do poço.
