Relatório de Avaliações Hidrogeológicas e Obras Hídricas em Assentamentos

Março / 2007

AVALIAÇÕES HIDROGEOLÓGICAS E EM OBRAS HÍDRICAS

INTERESSADO: INSTITUTO NACIONAL DE COLONIZAÇÃO E REFORMA

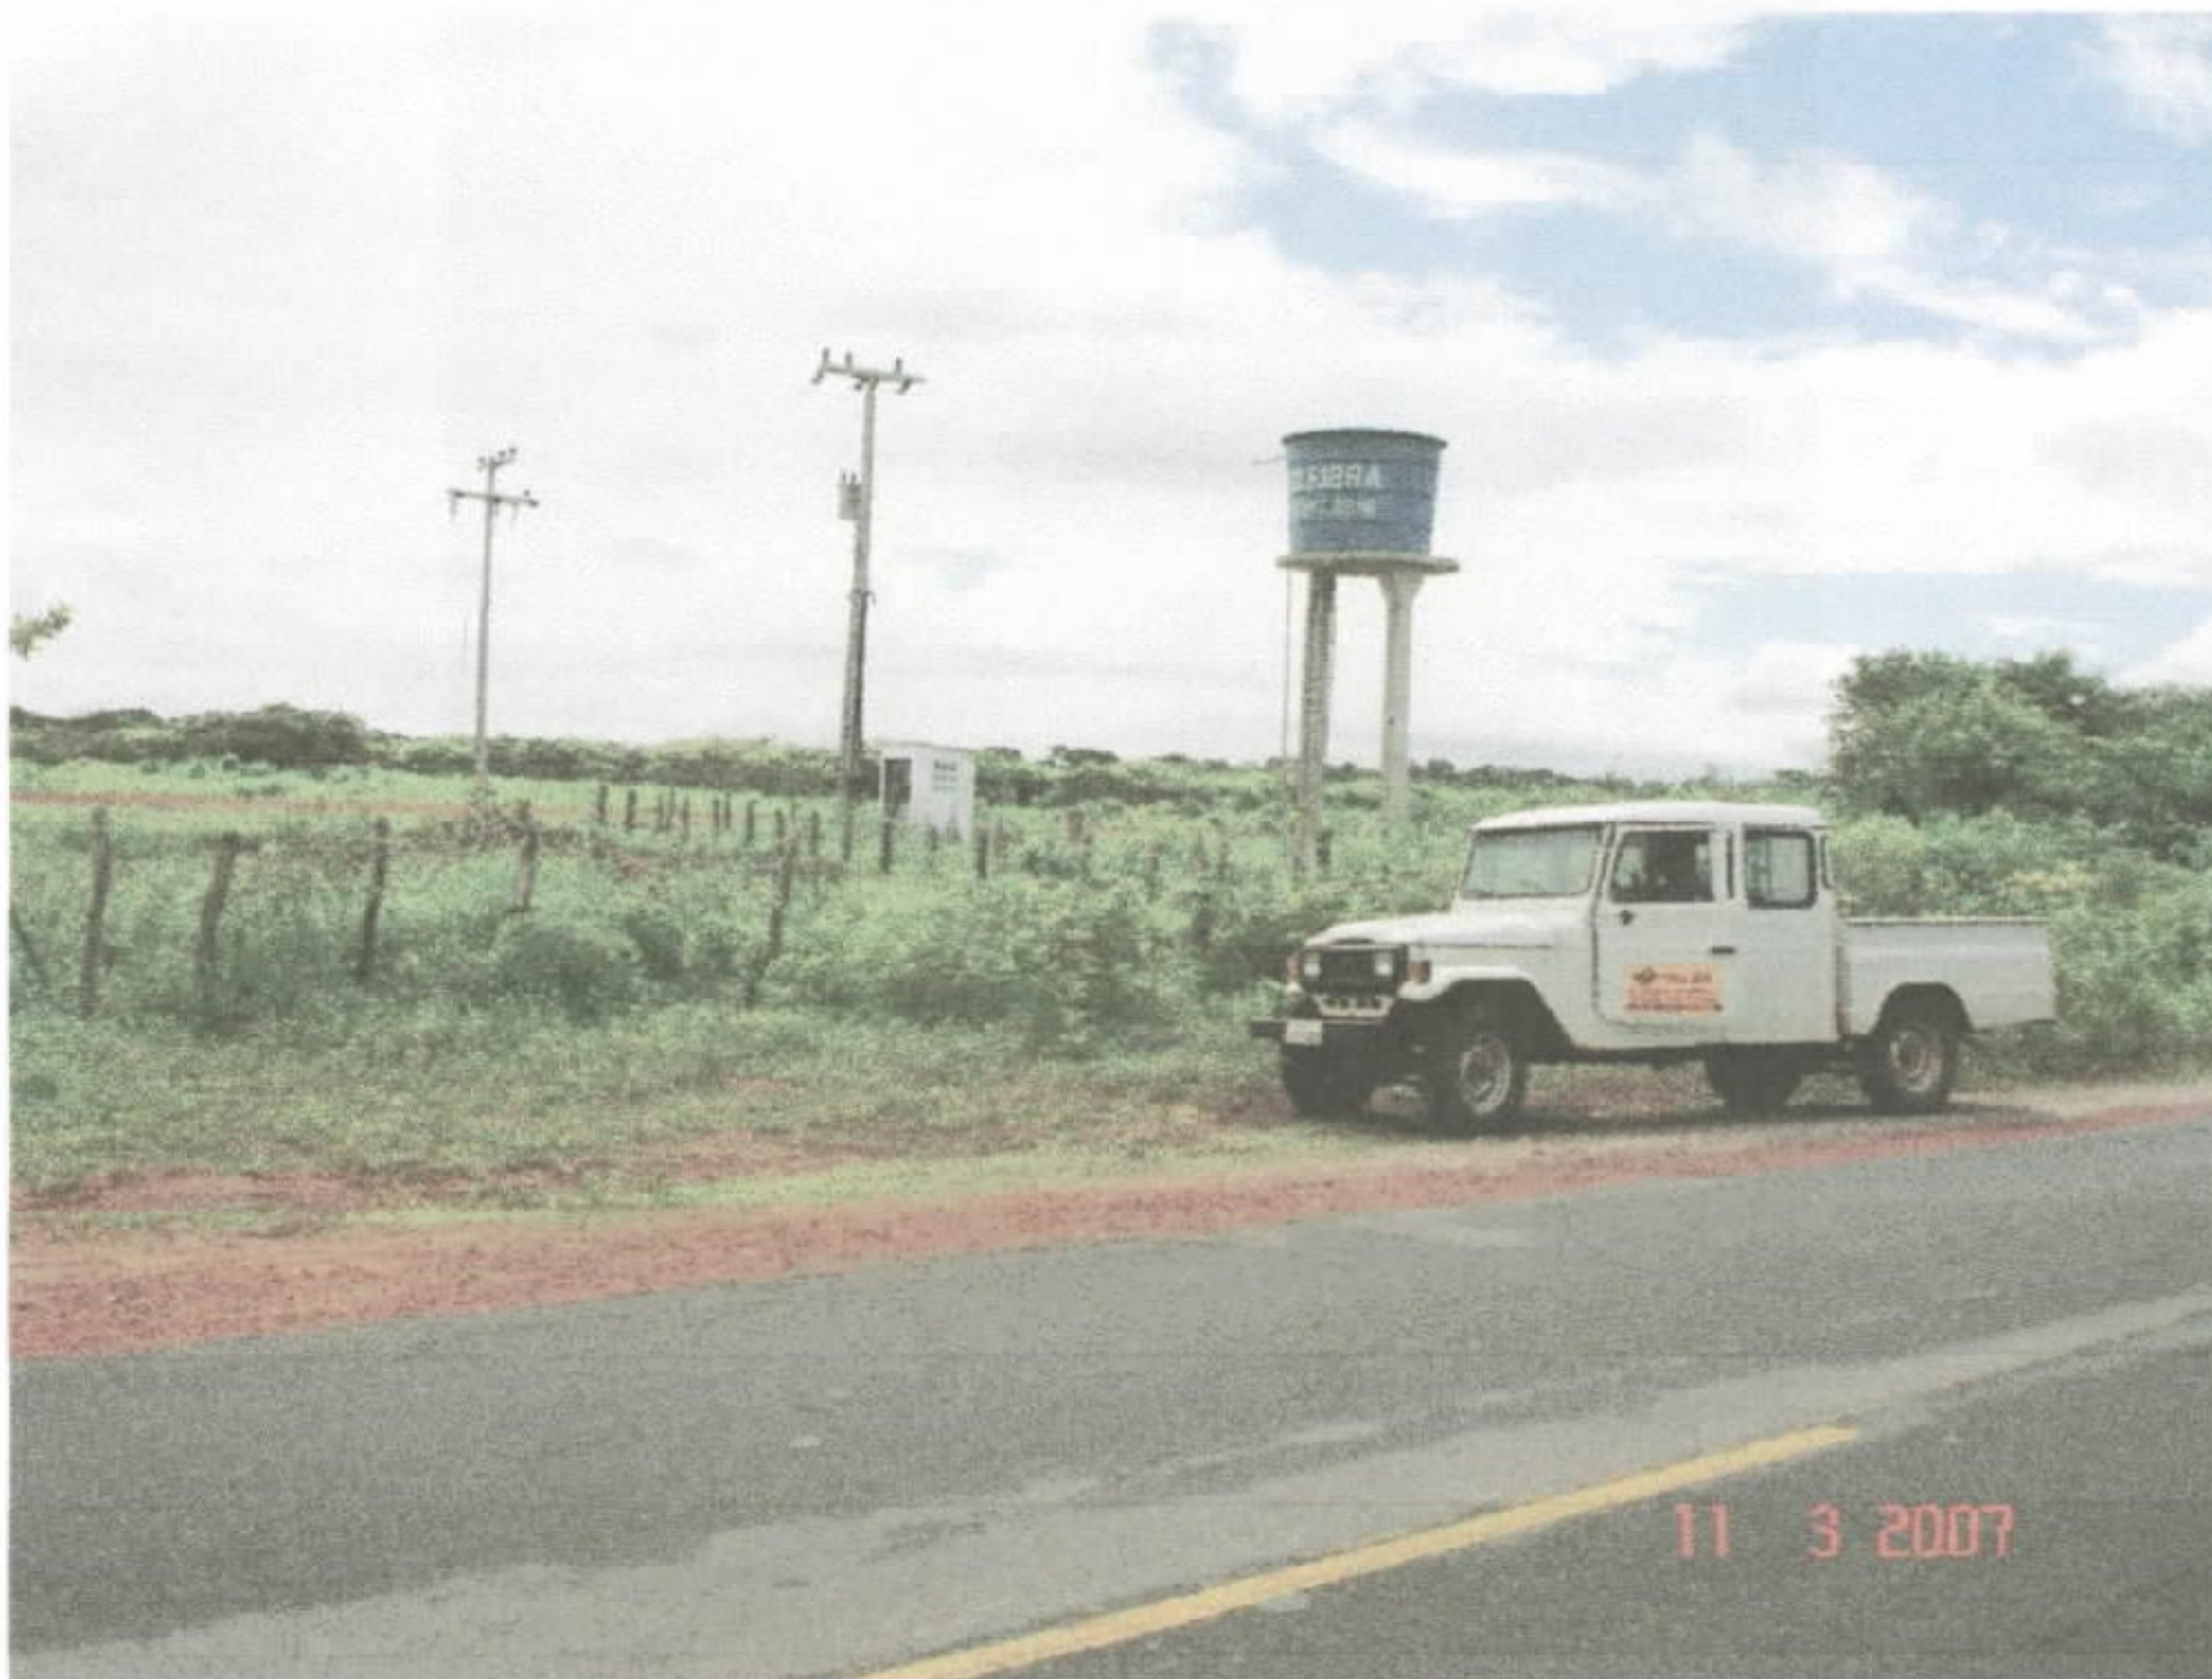
Assentamento Pinicada.
Poço Aureliano - GU 222.
Flores do Piauí
Foto 1.

Vista panorâmica do Sistema Simplificado de Captação e Distribuição de água subterrânea captada pelo poço cadastrado pela CPRM com a sigla: GU222.

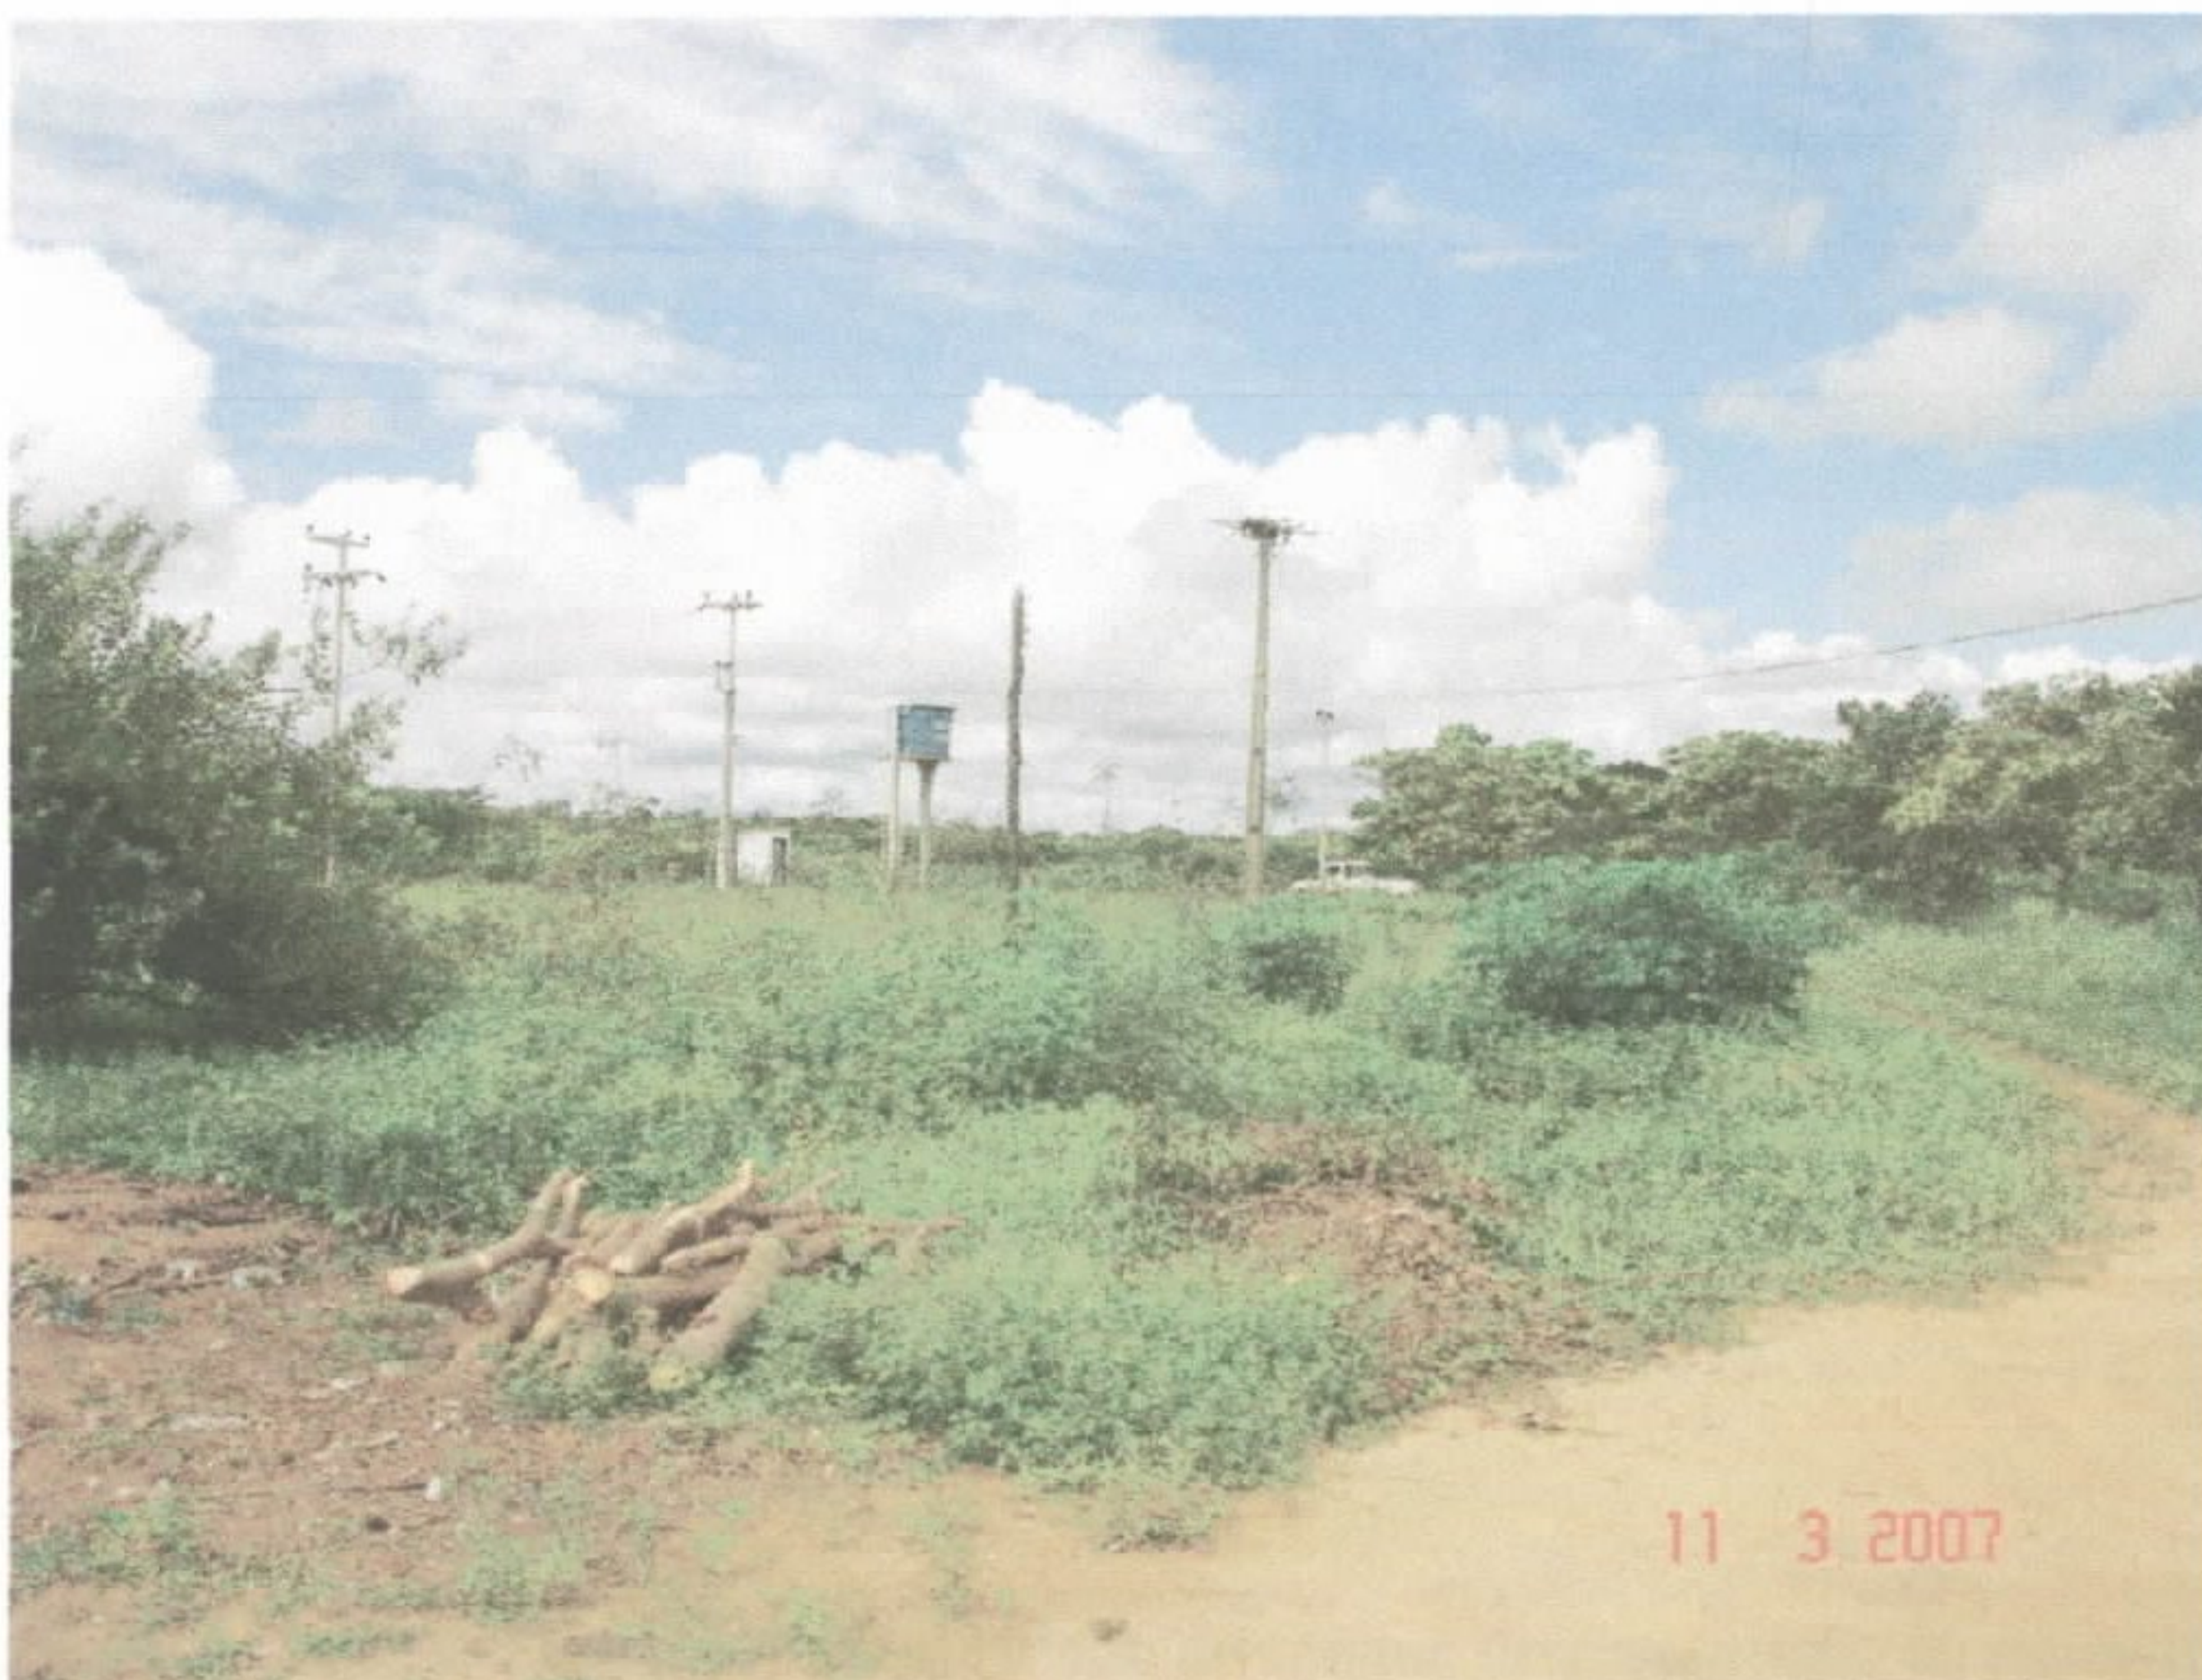
Foto 2.

Vista panorâmica do Sistema Simplificado de Captação e Distribuição de água subterrânea captada pelo poço cadastrado pela CPRM com a sigla: GU222.

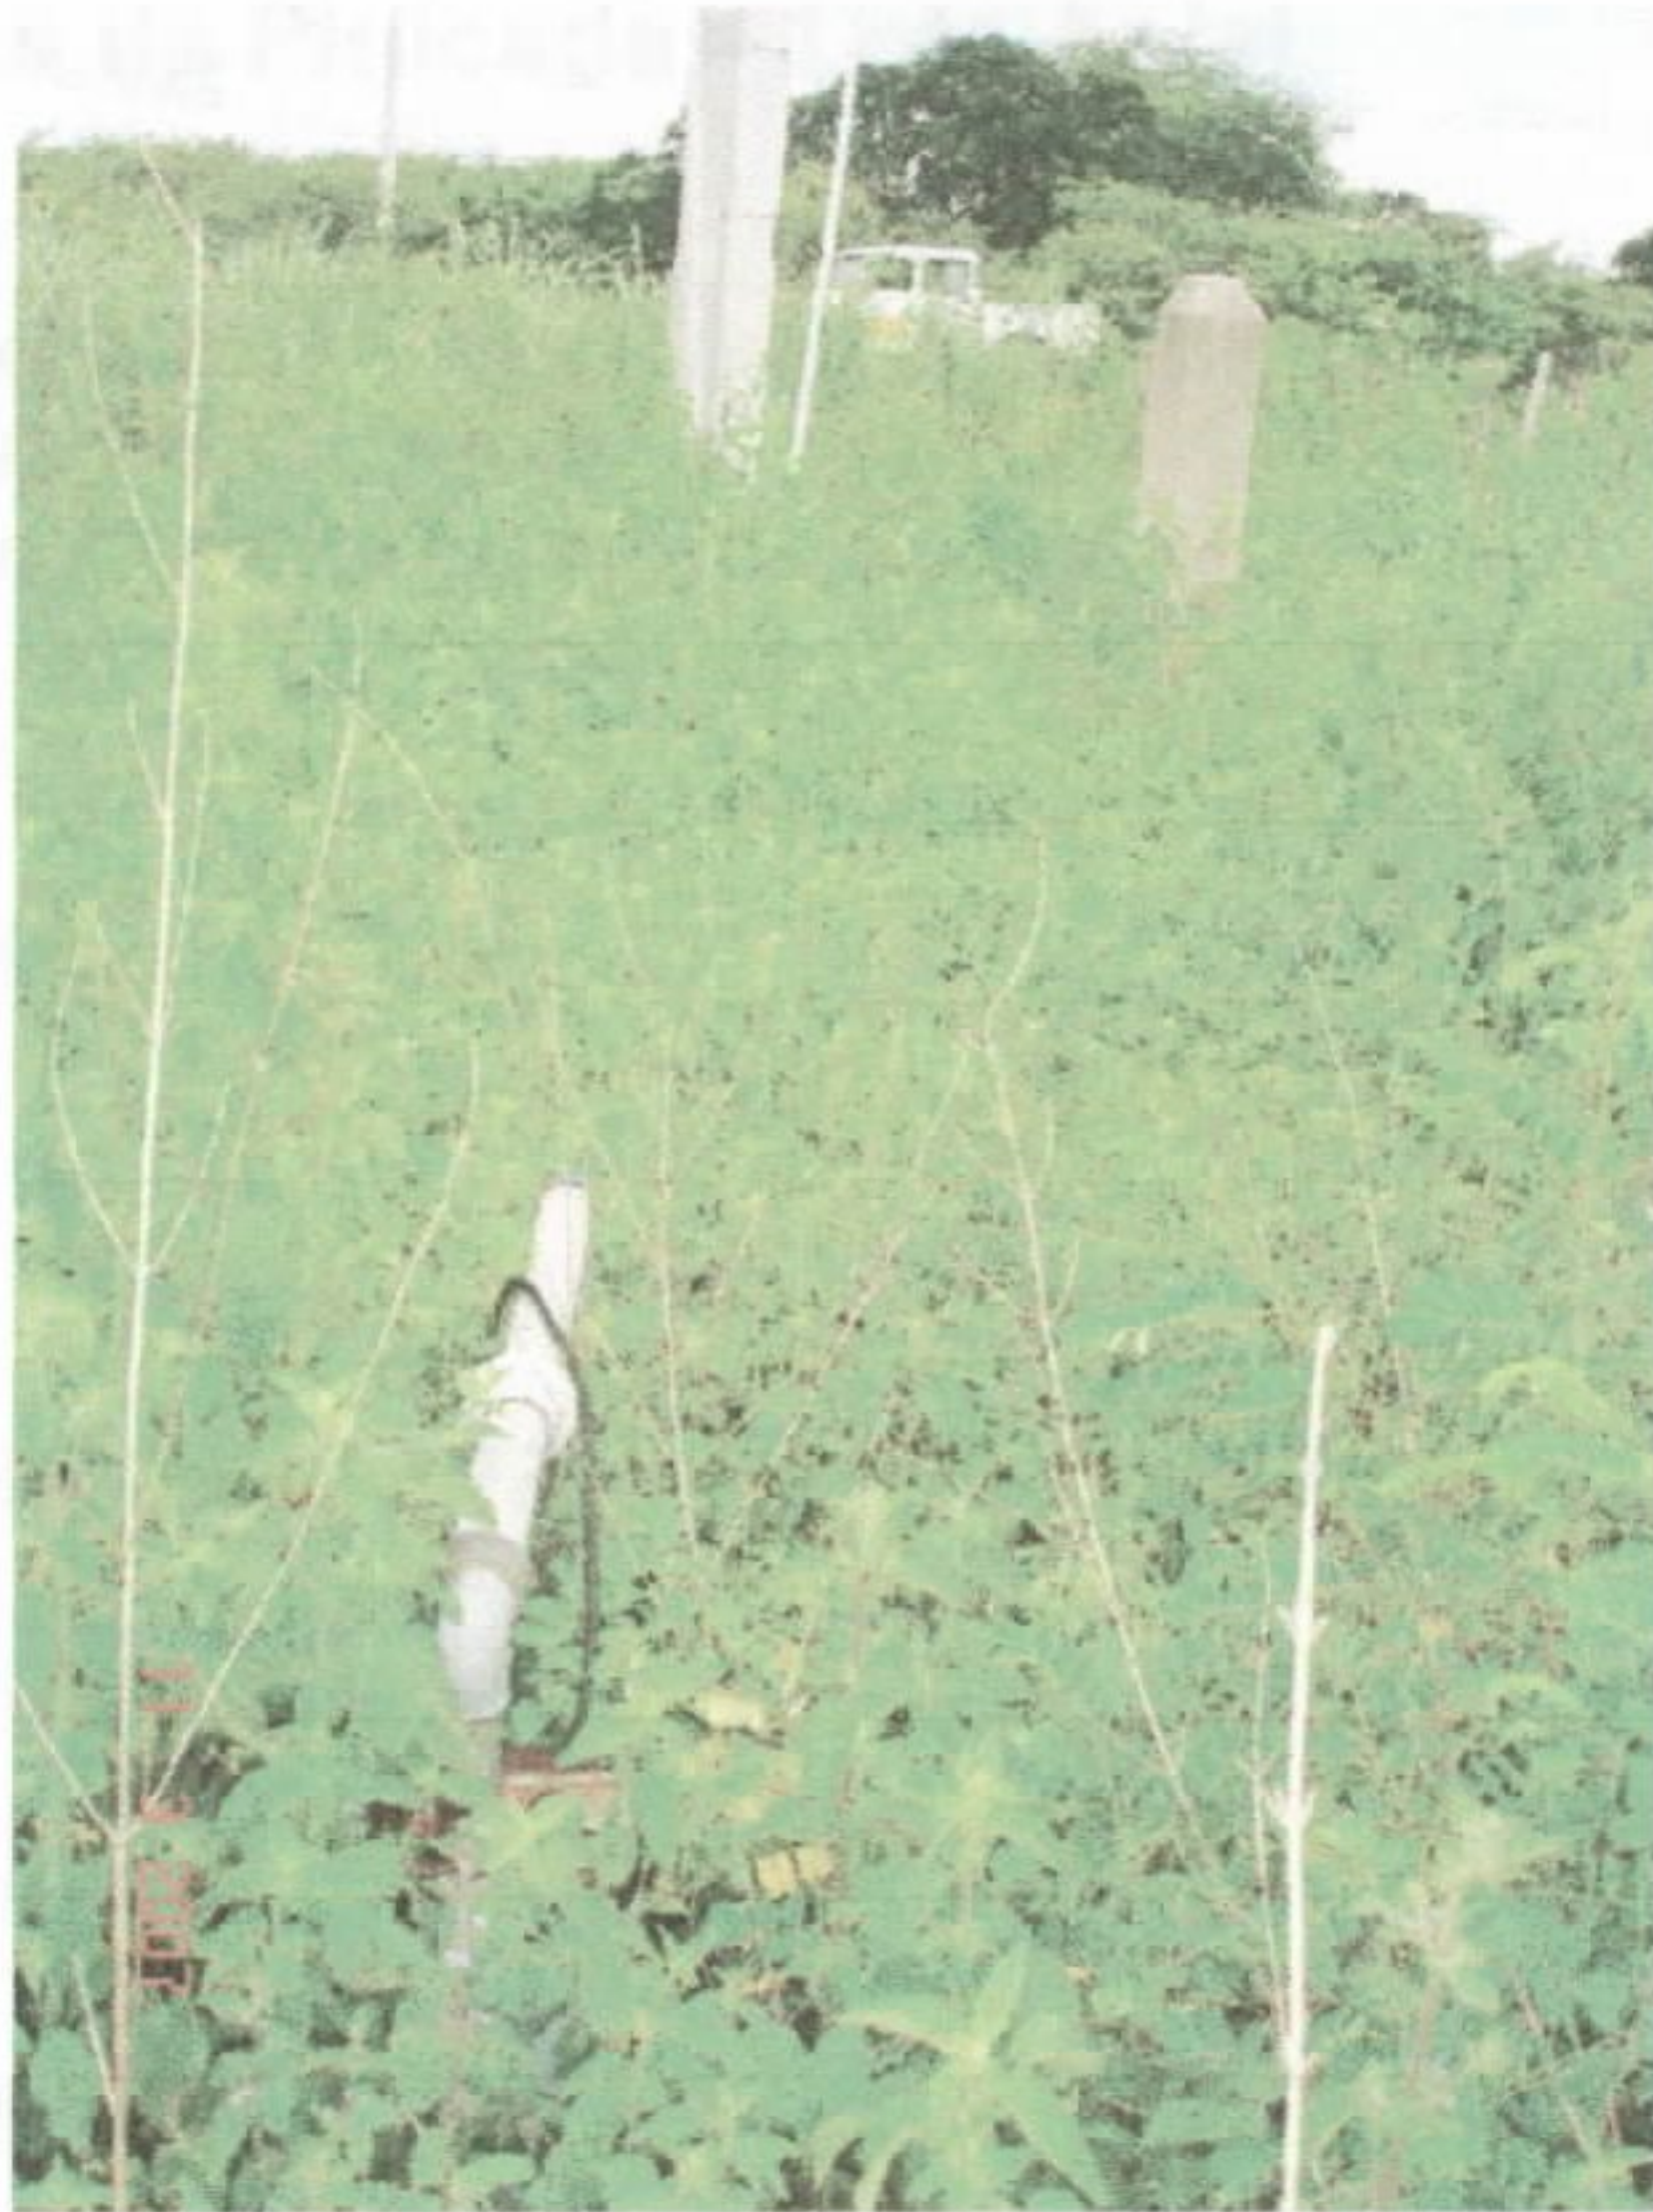
Foto 3.

Vista da situação de abandono em que se encontra do Sistema Simplificado invadido pelo mato.

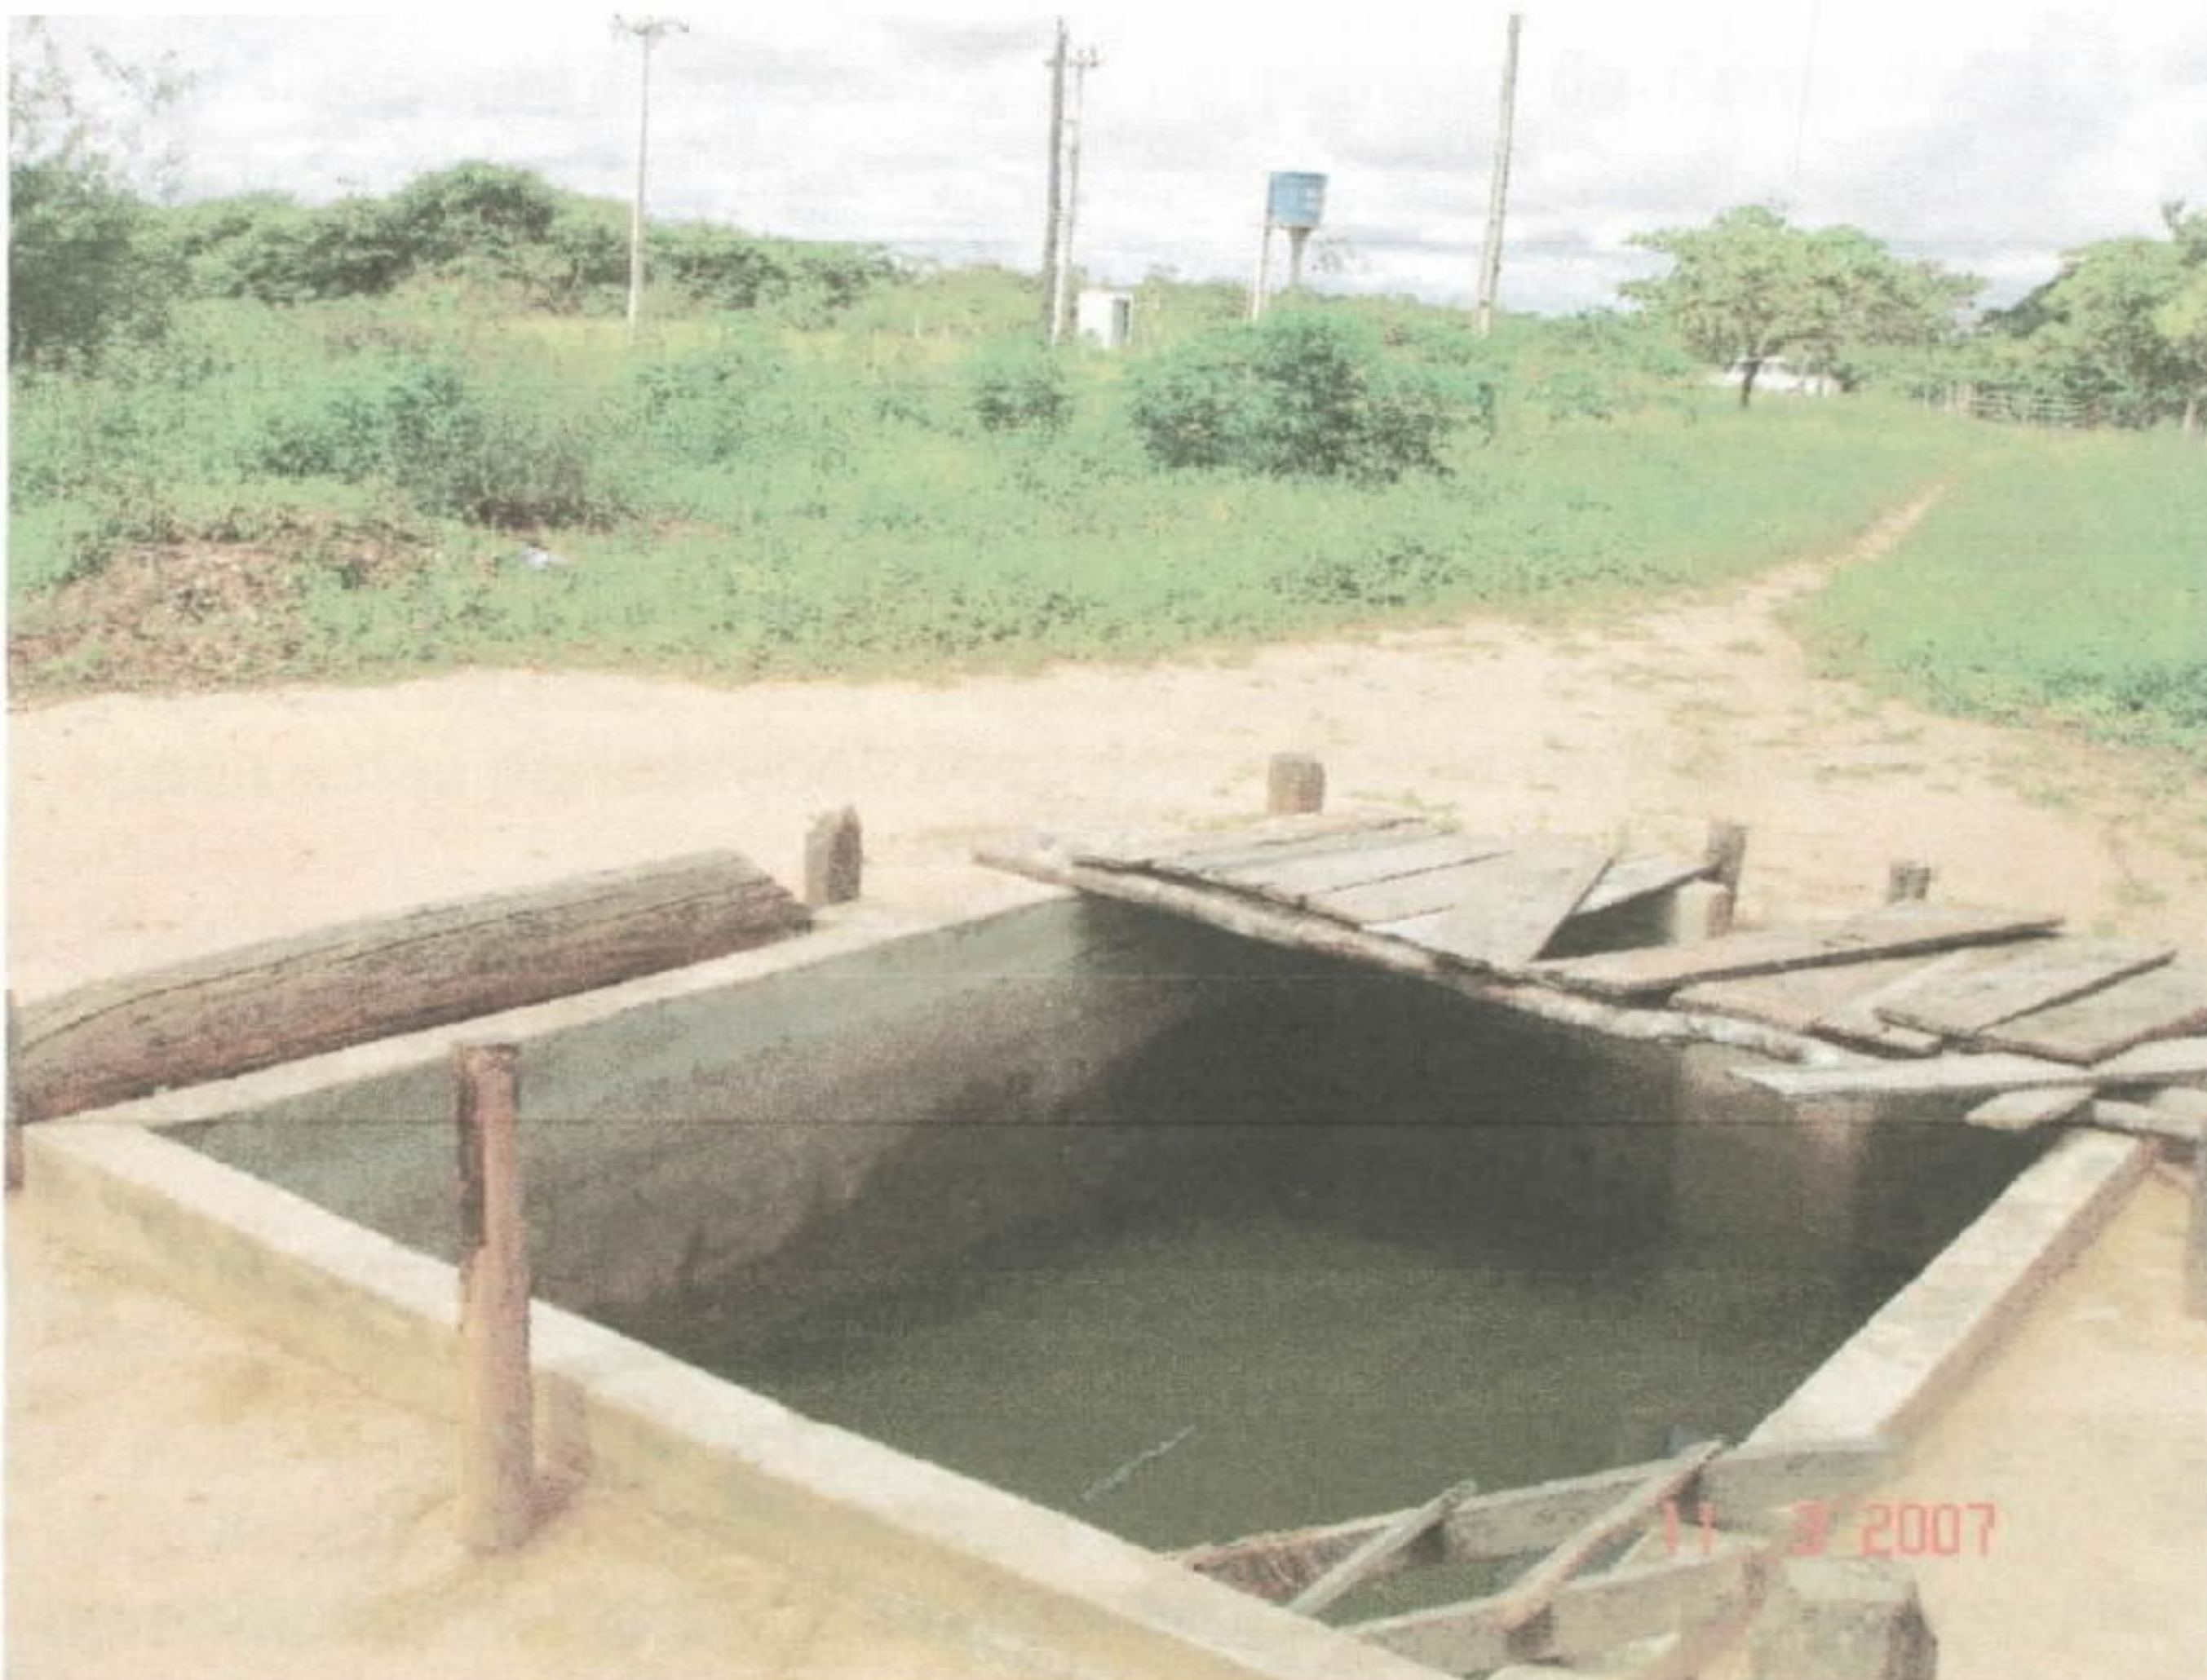
Foto 4.

- 6 - O assentado se mantém abastecido de água para beber, conforme pode ser visto na foto 4, em anexo, comprando água de um caminhão pipa e reservando-a em um tanque, sem nenhuma proteção sanitária.

Vista panorâmica da precariedade e insalubridade do tanque de reservação da água utilizada pelo assentado em uso doméstico. Durante o período de seca ele se abastece comprando água de caminhão pipa.

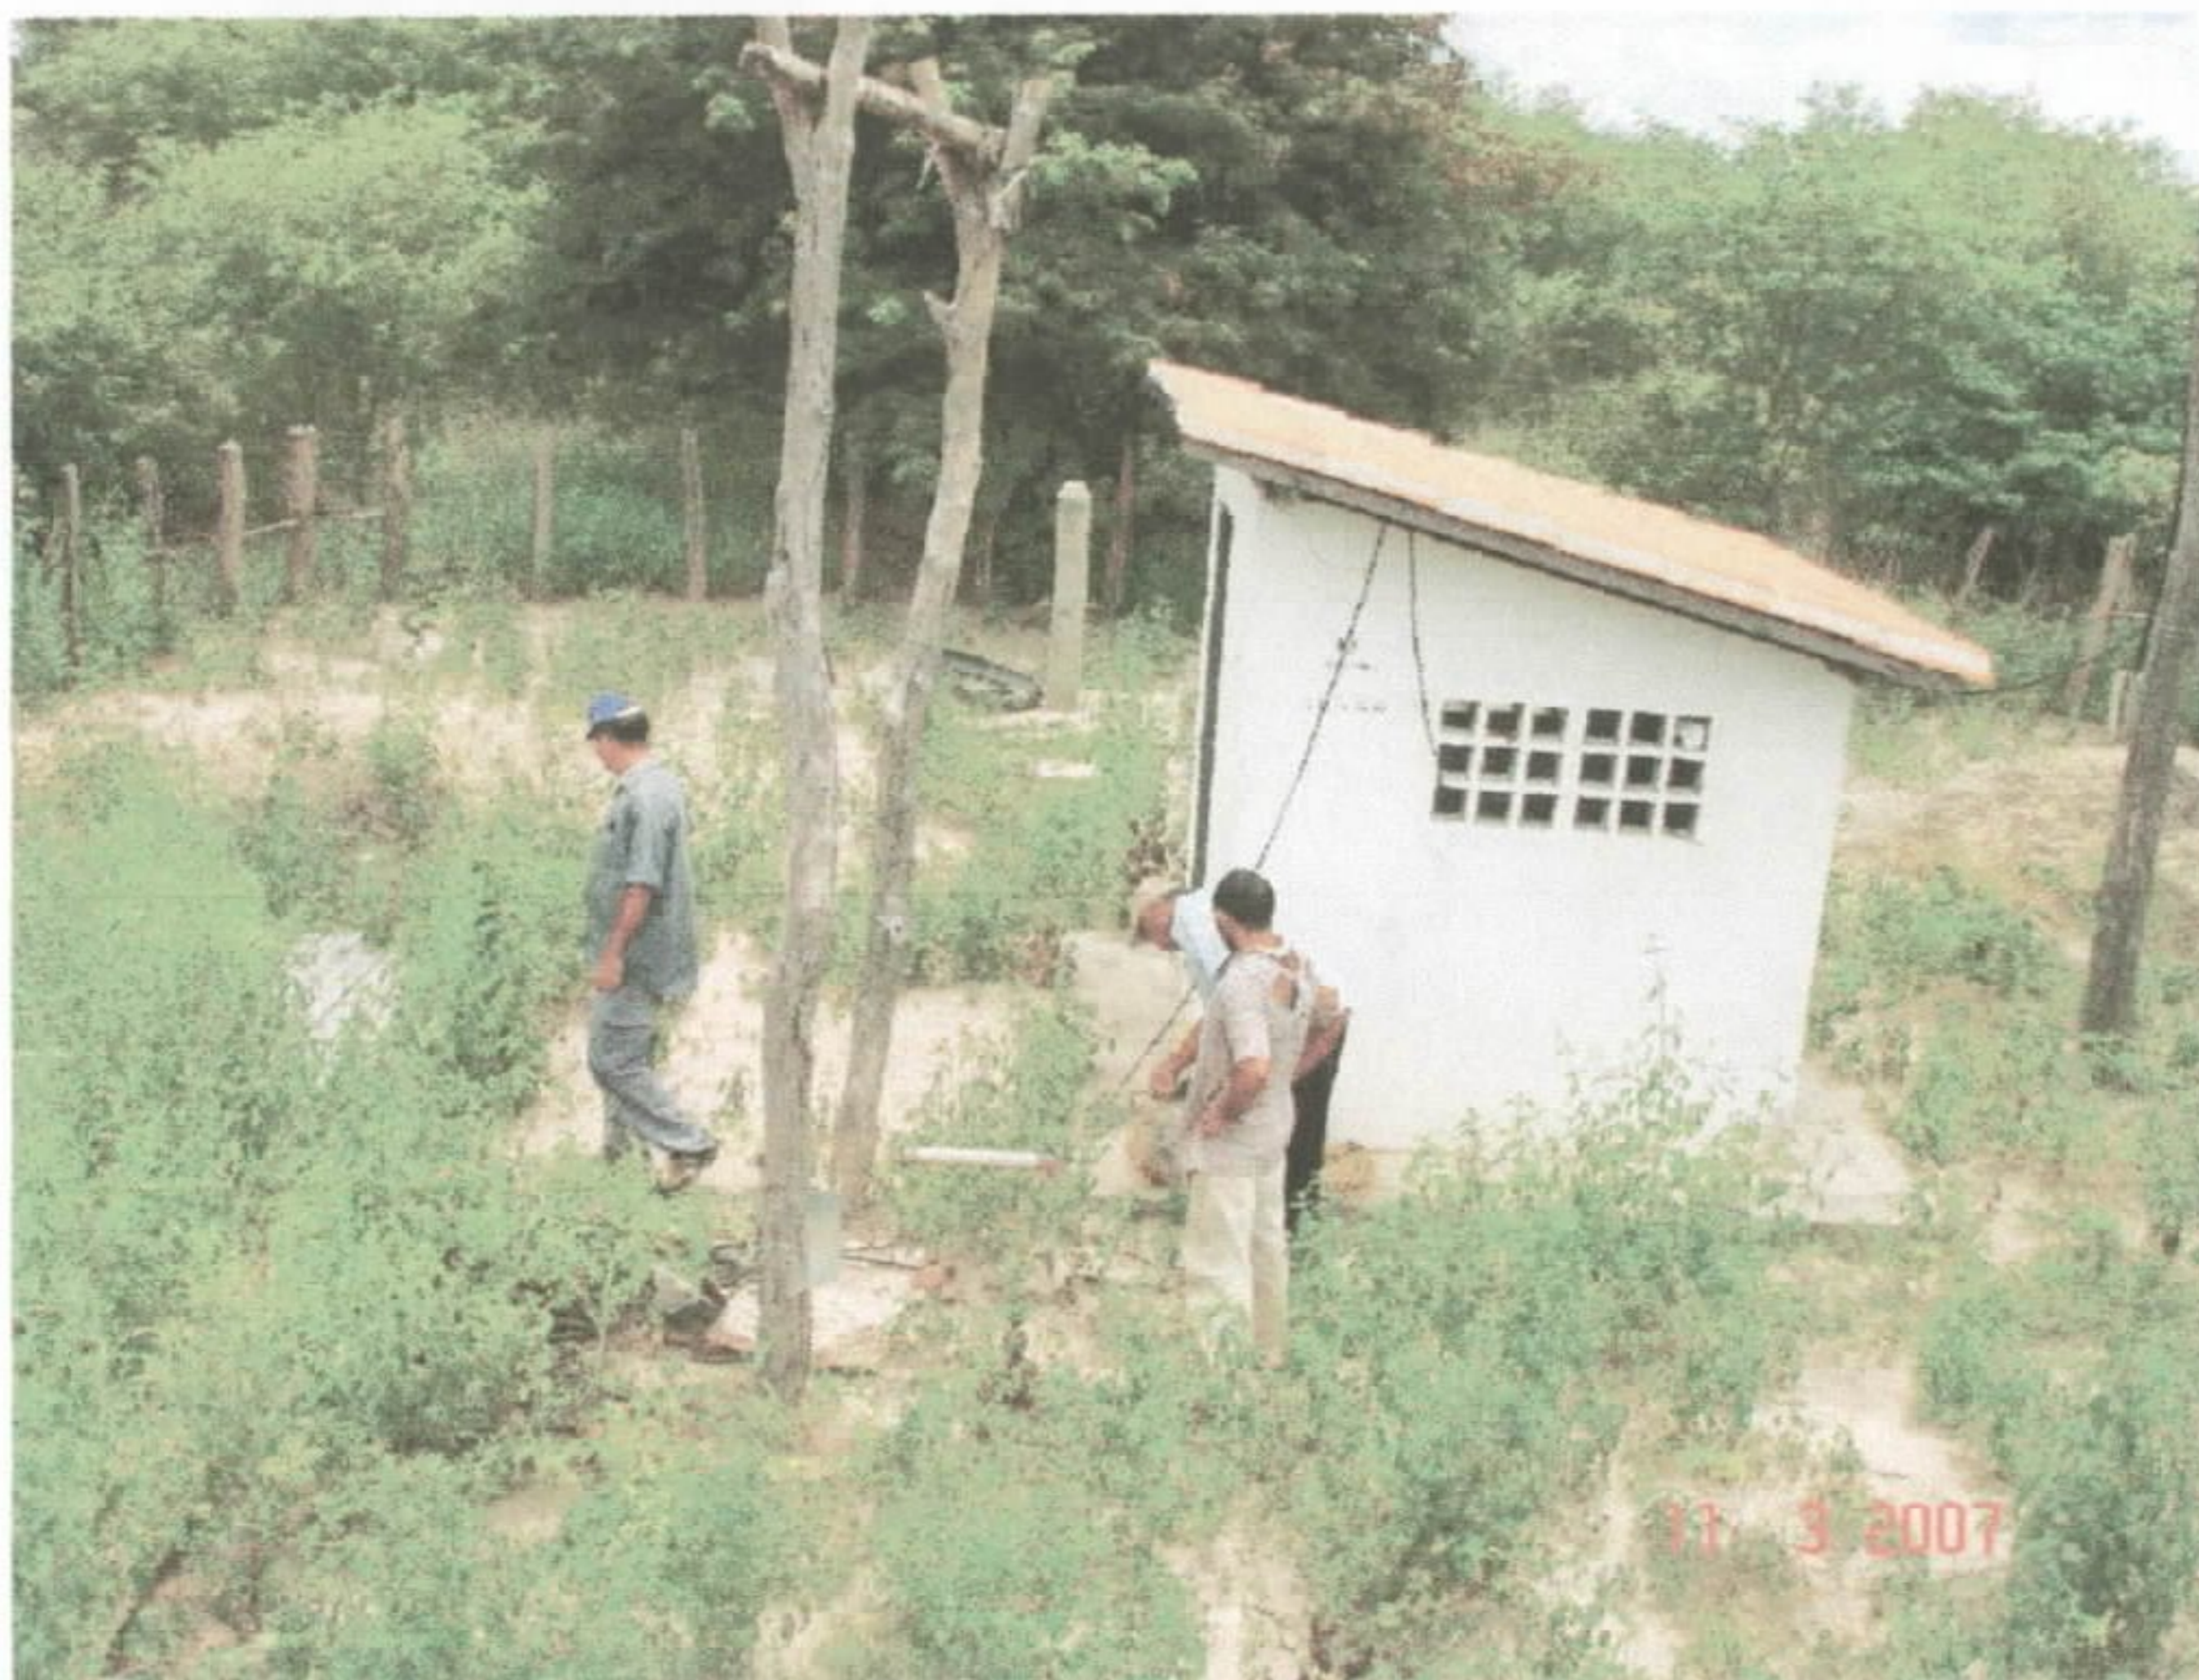
Assentamento Pinicada.
Poço Lote Aniel - GU 086.
Flores do Piauí
Foto 1.

Vista panorâmica da situação de abandono que se encontra o Sistema Simplificado de Captação e Distribuição de água subterrânea captada pelo poço cadastrado pela CPRM com a sigla: GU086.

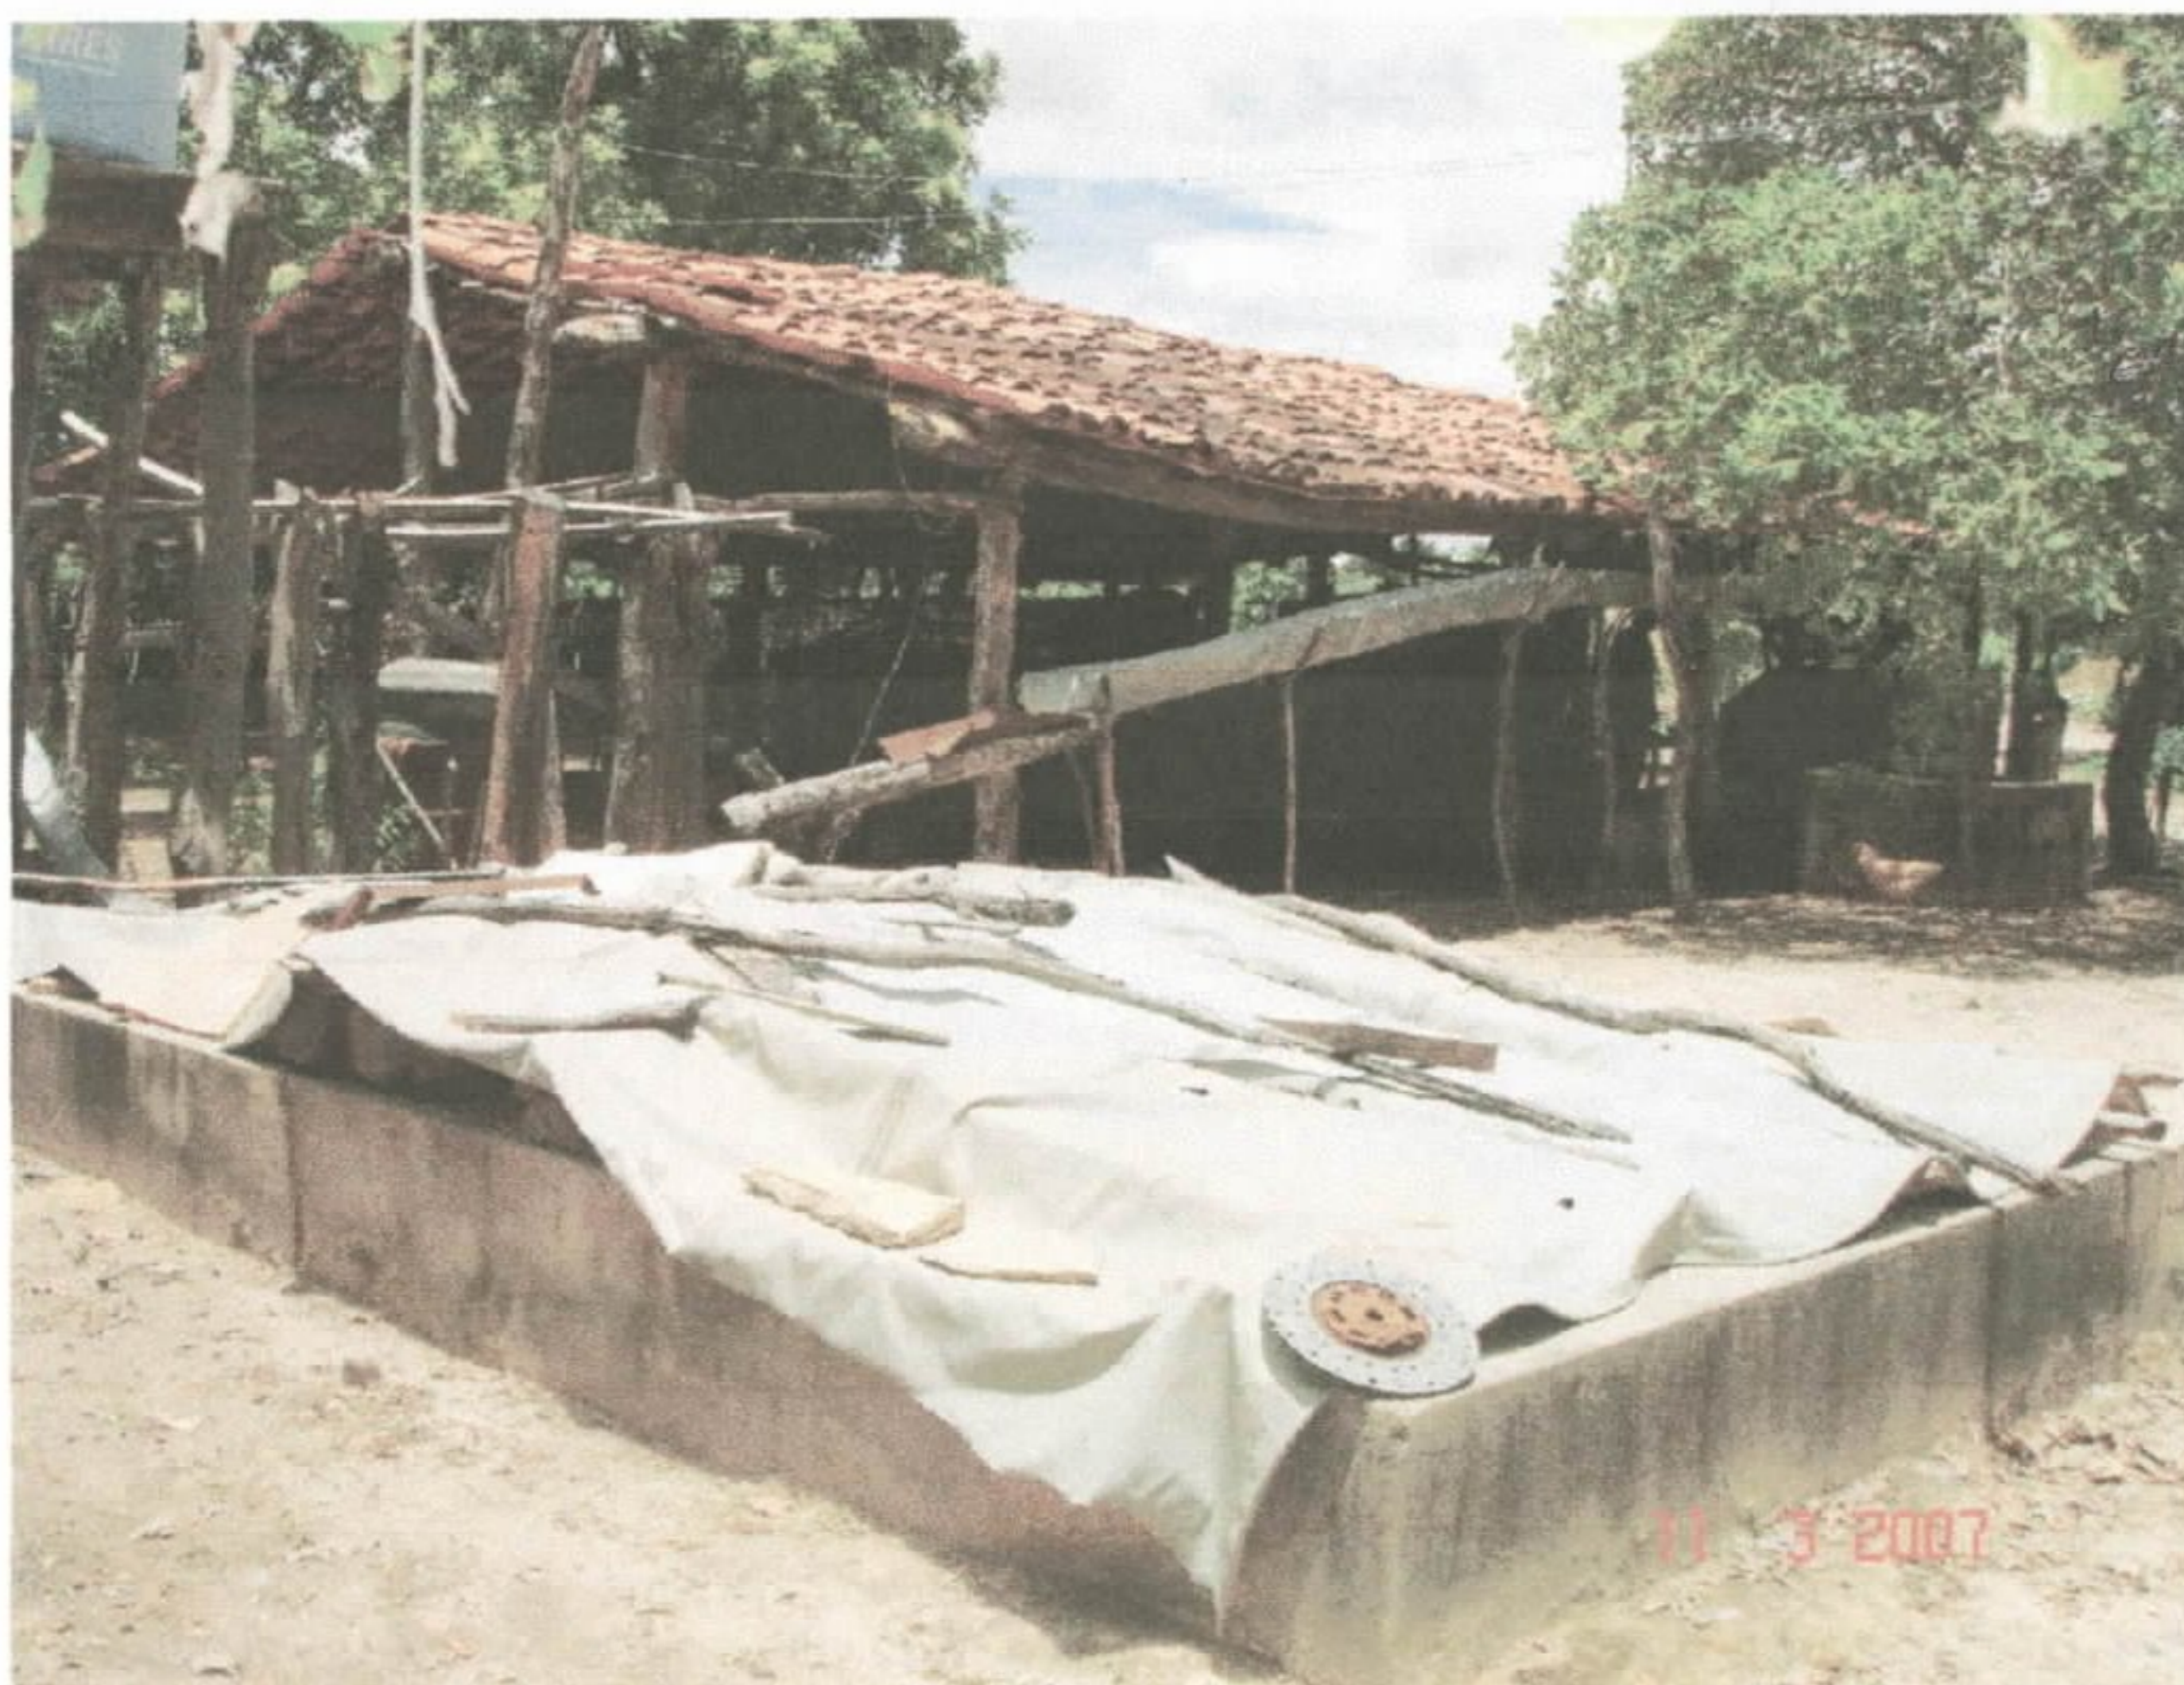
Foto 2.

Vista panorâmica da precariedade e insalubridade da captação das águas de chuva e do tanque de reservação da água utilizada pelo assentado. Durante o período de seca ele se abastece comprando água em caminhão pipa.
