Relatório de Avaliações Hidrogeológicas e Obras Hídricas em Assentamentos

Março / 2007

AVALIAÇÕES HIDROGEOLÓGICAS E EM OBRAS HÍDRICAS

INTERESSADO: INSTITUTO NACIONAL DE COLONIZAÇÃO E REFORMA

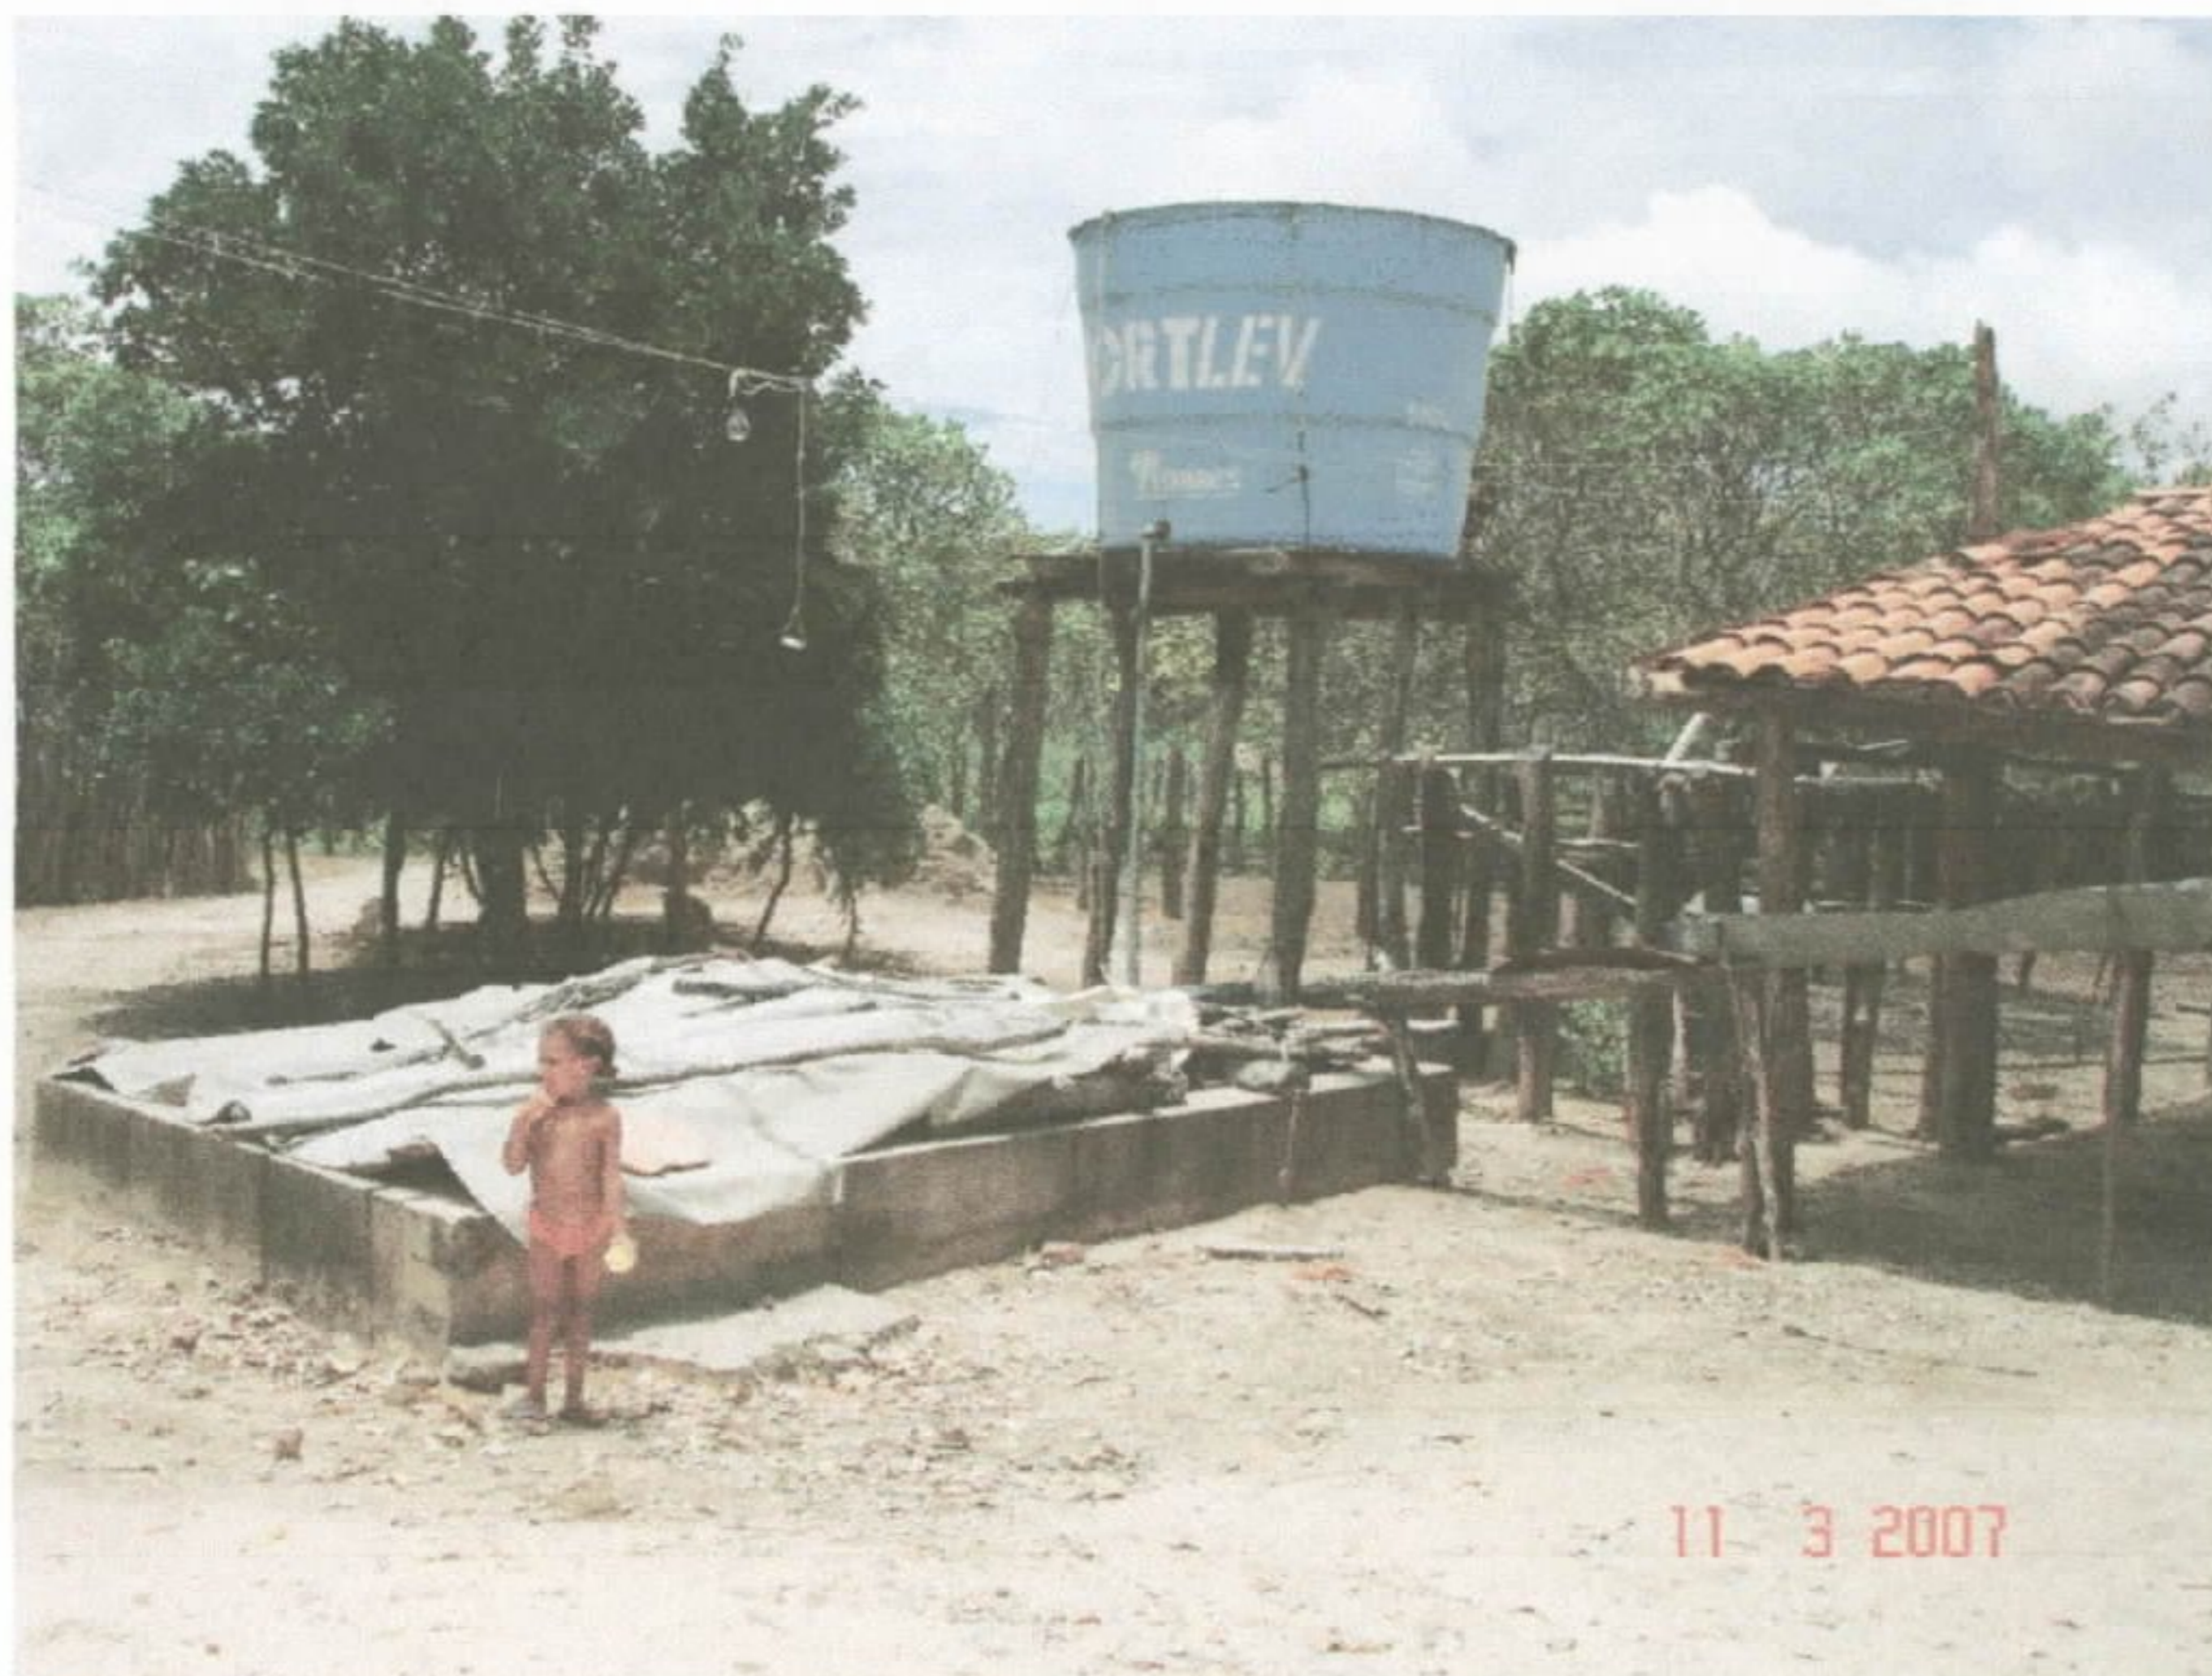
Foto 3.

Vista panorâmica da precariedade e insalubridade da captação das águas de chuva e do tanque de reservação da água utilizada pelo assentado. Durante o período de seca ele se abastece comprando água de caminhão pipa.

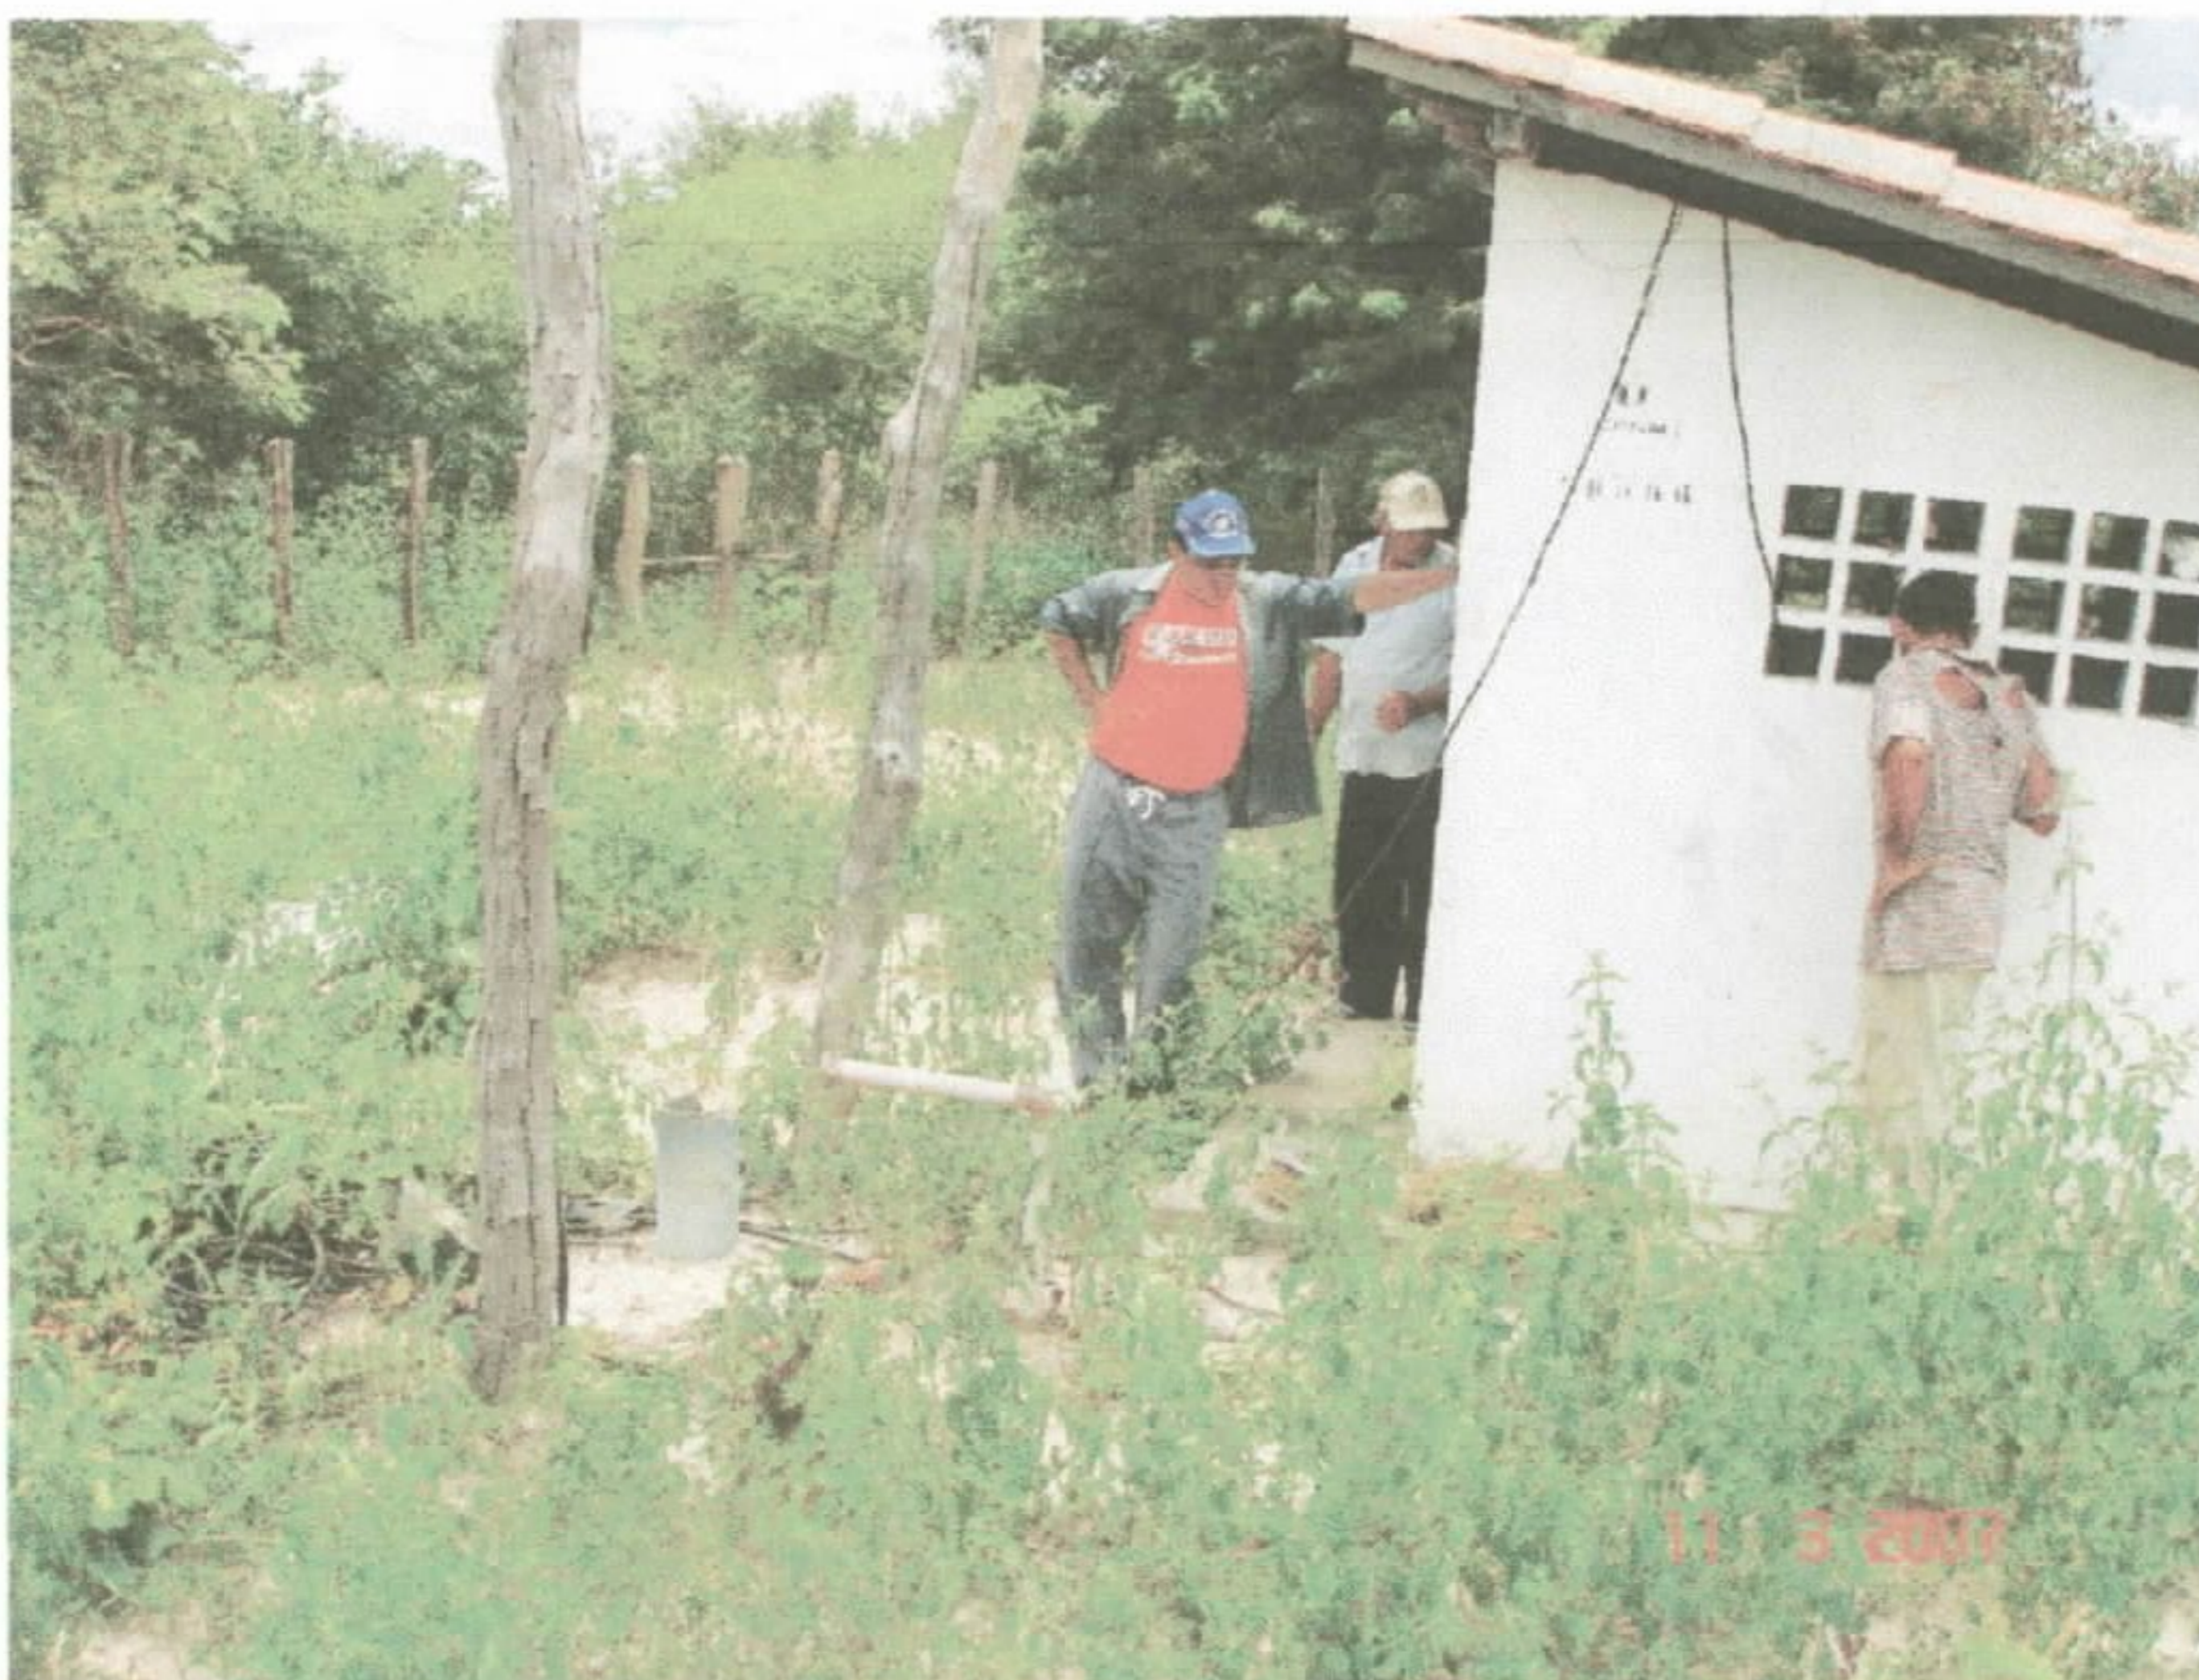
Foto 4.

Sistema de reservação e distribuição sem a bomba submersa. Poço no completo abandono.

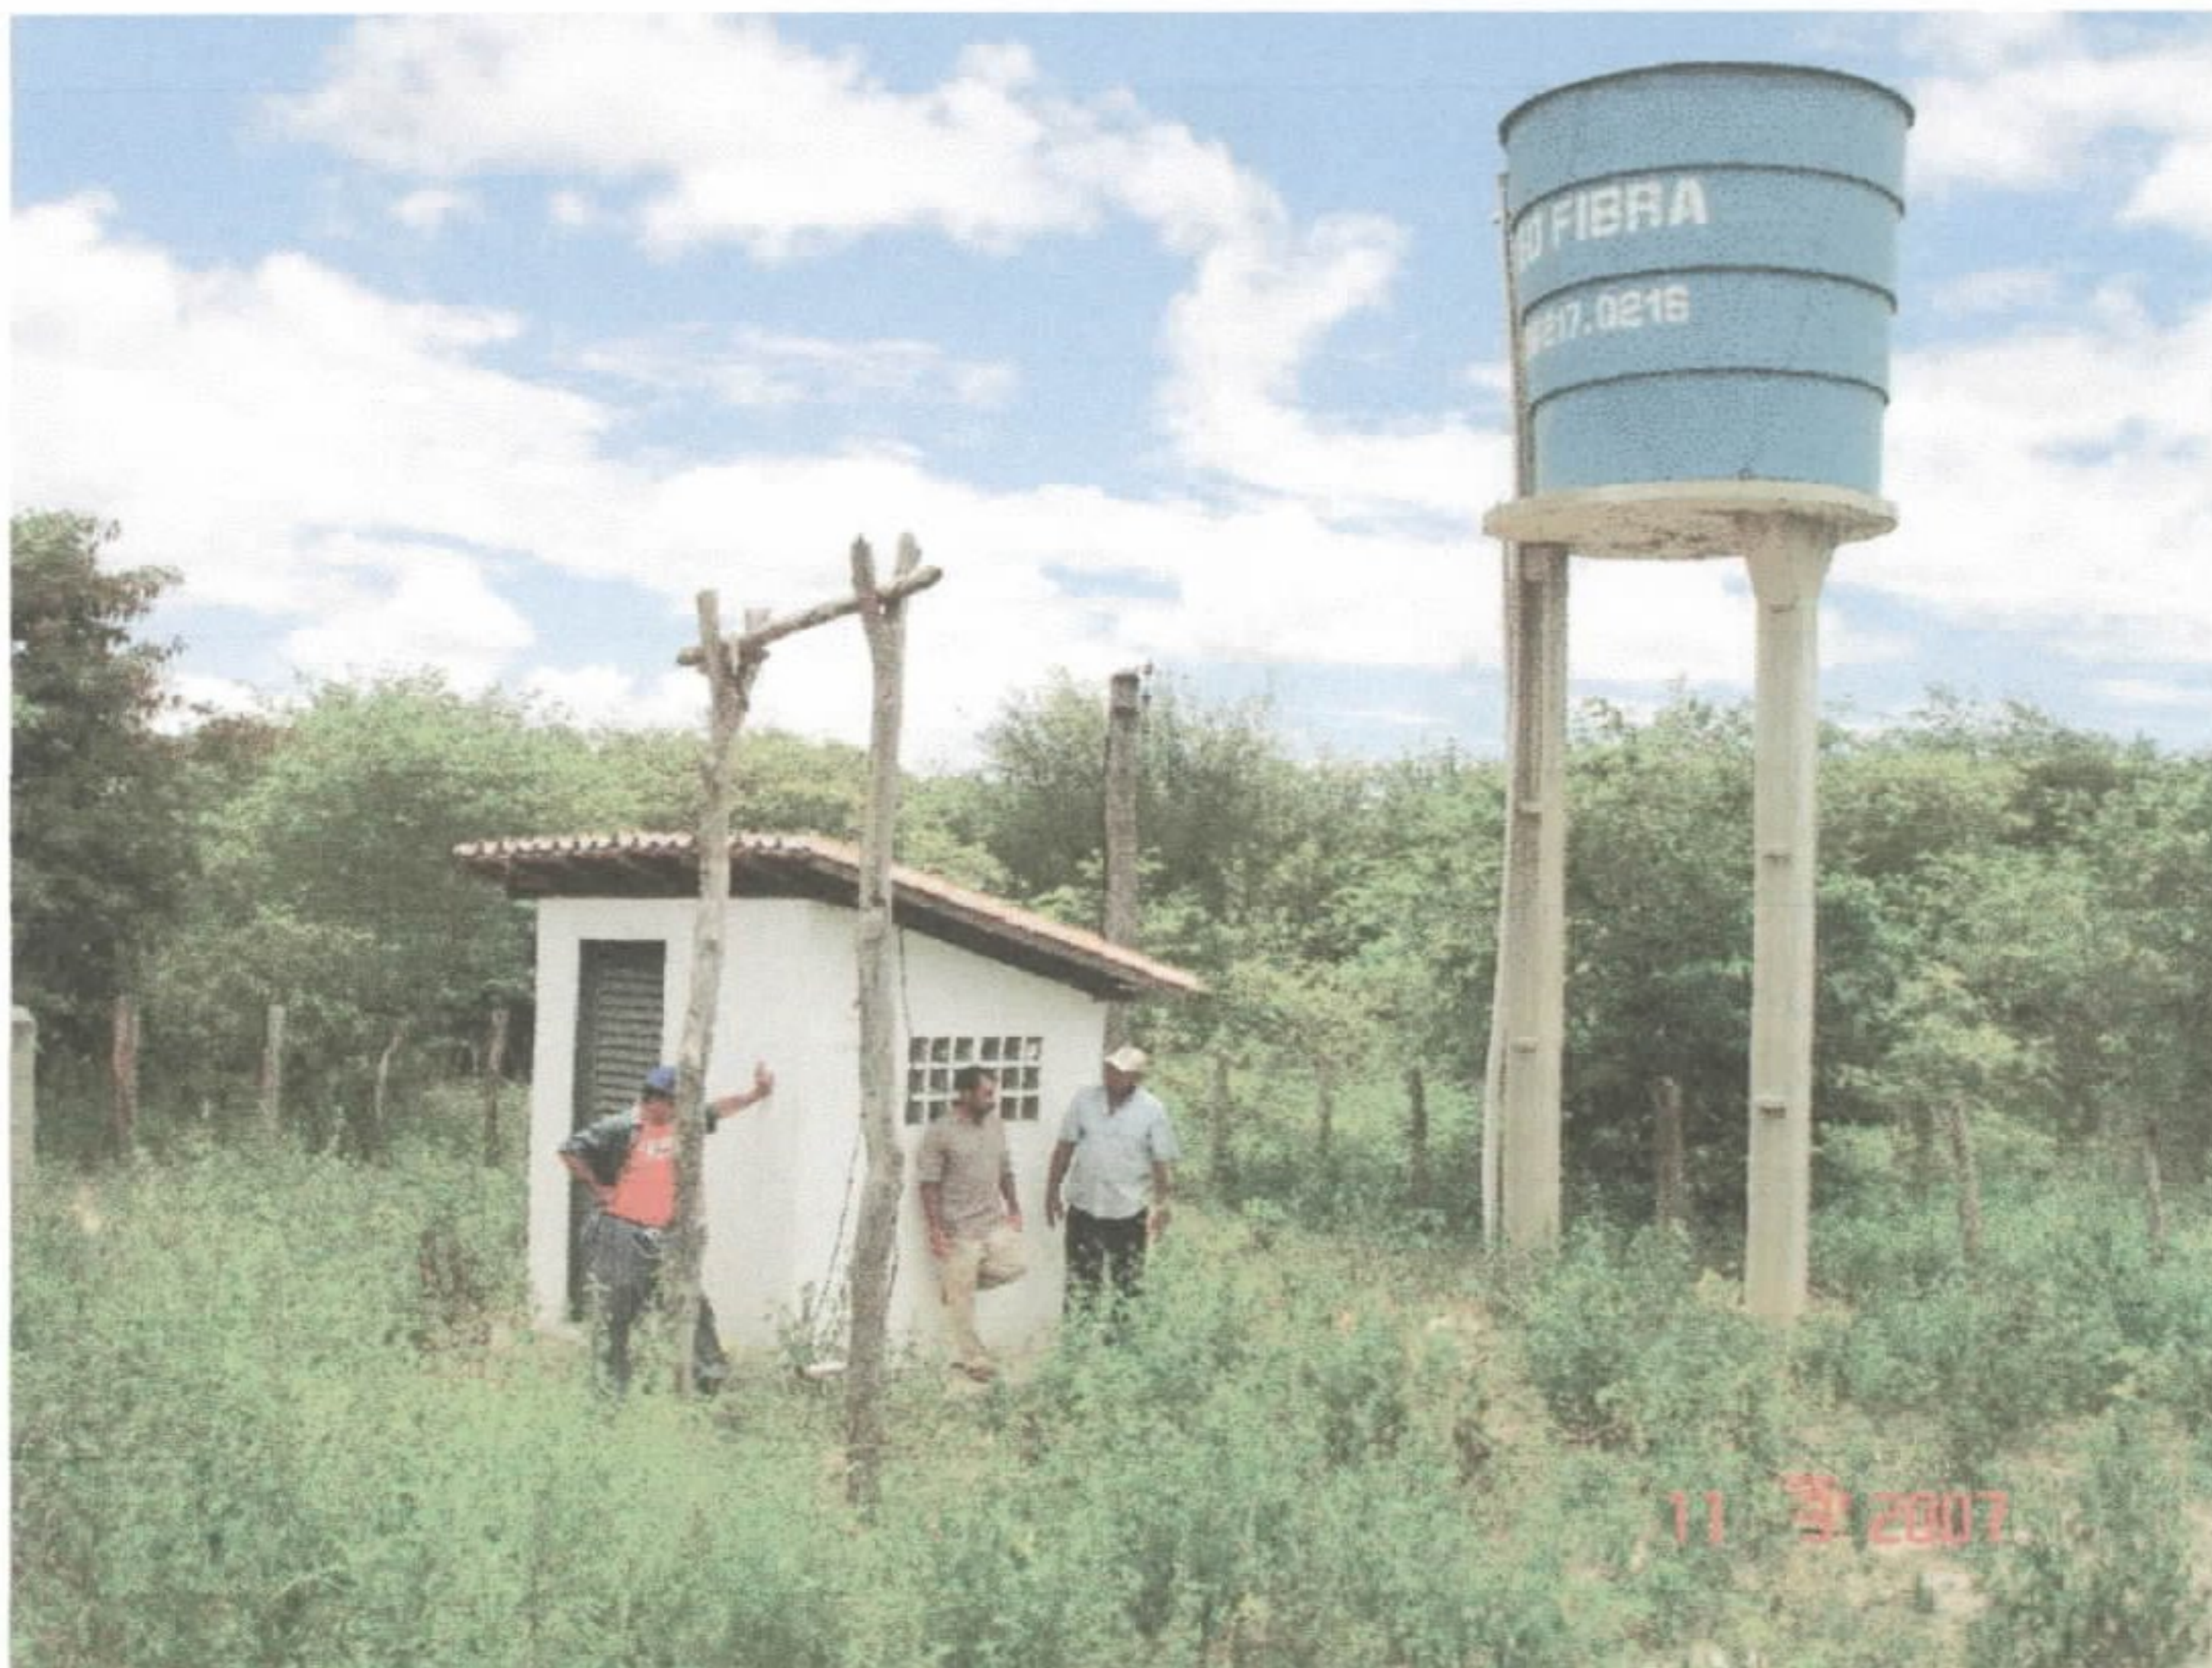
Foto 5.

Vista panorâmica do Sistema Simplificado invadido pelo mato.

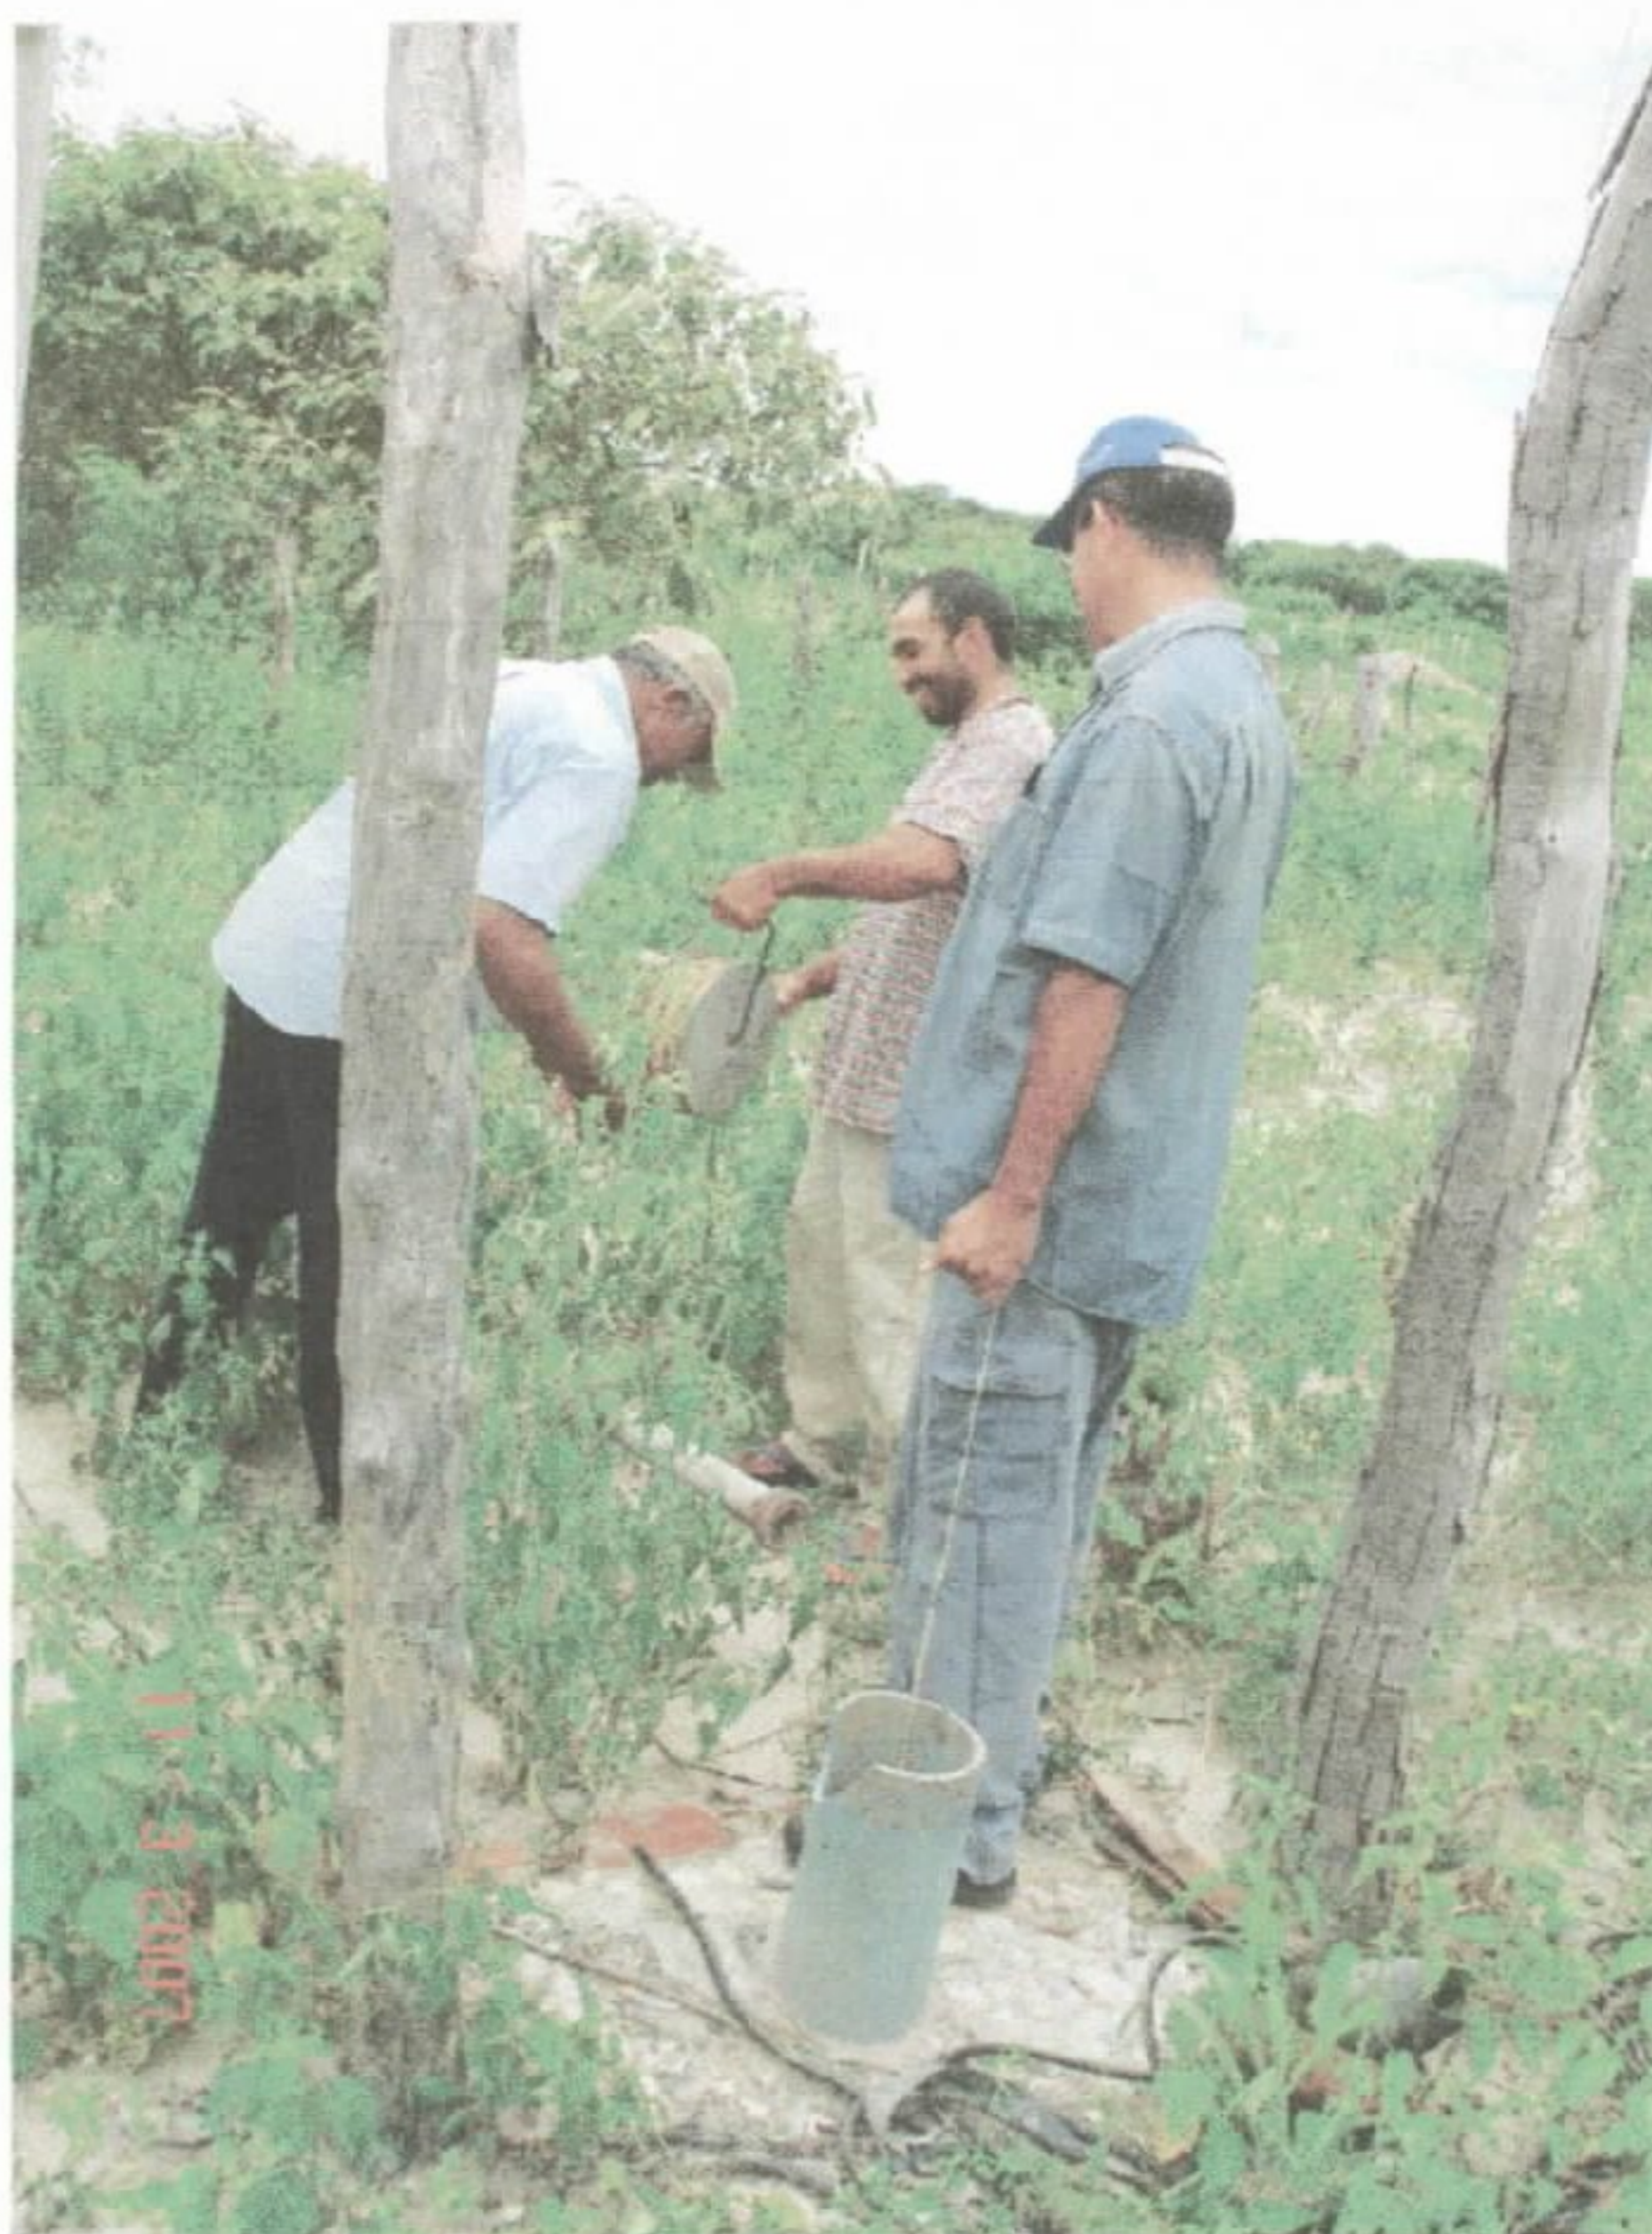
Foto 6.

- 4 – A boca do poço está quebrada (foto 6), e com uma tampa facilmente removível (foto 8). Possui cimentação sanitária. Não existe energia. Não tem motor elétrico. Tem um chafariz. A estrutura está cercada, mas aberta, sem uma cancela. Não existe quadro elétrico com relé de controle e proteção da bomba. A caixa de água é suspensa e tem capacidade de 5 m³;
- 5 – O assentado se mantém abastecido de água para beber, captando água da chuva pelo telhado de uma casa de farinha. Essa água é reservada em um tanque e também em uma caixa de água de 5 m³, sem nenhum amparo higiênico.
- 6 – No longo período de estiagem o assentado compra a sua água para beber de um caminhão pipa, reservando-a em um tanque. O sistema é precário e sem proteção sanitária, conforme pode ser visto nas fotos 2 e 3.

Unidade de captação com a boca do tubo de revestimento quebrada e sem a bomba submersa. Calibrando o equipamento para medir o Nível Estático.

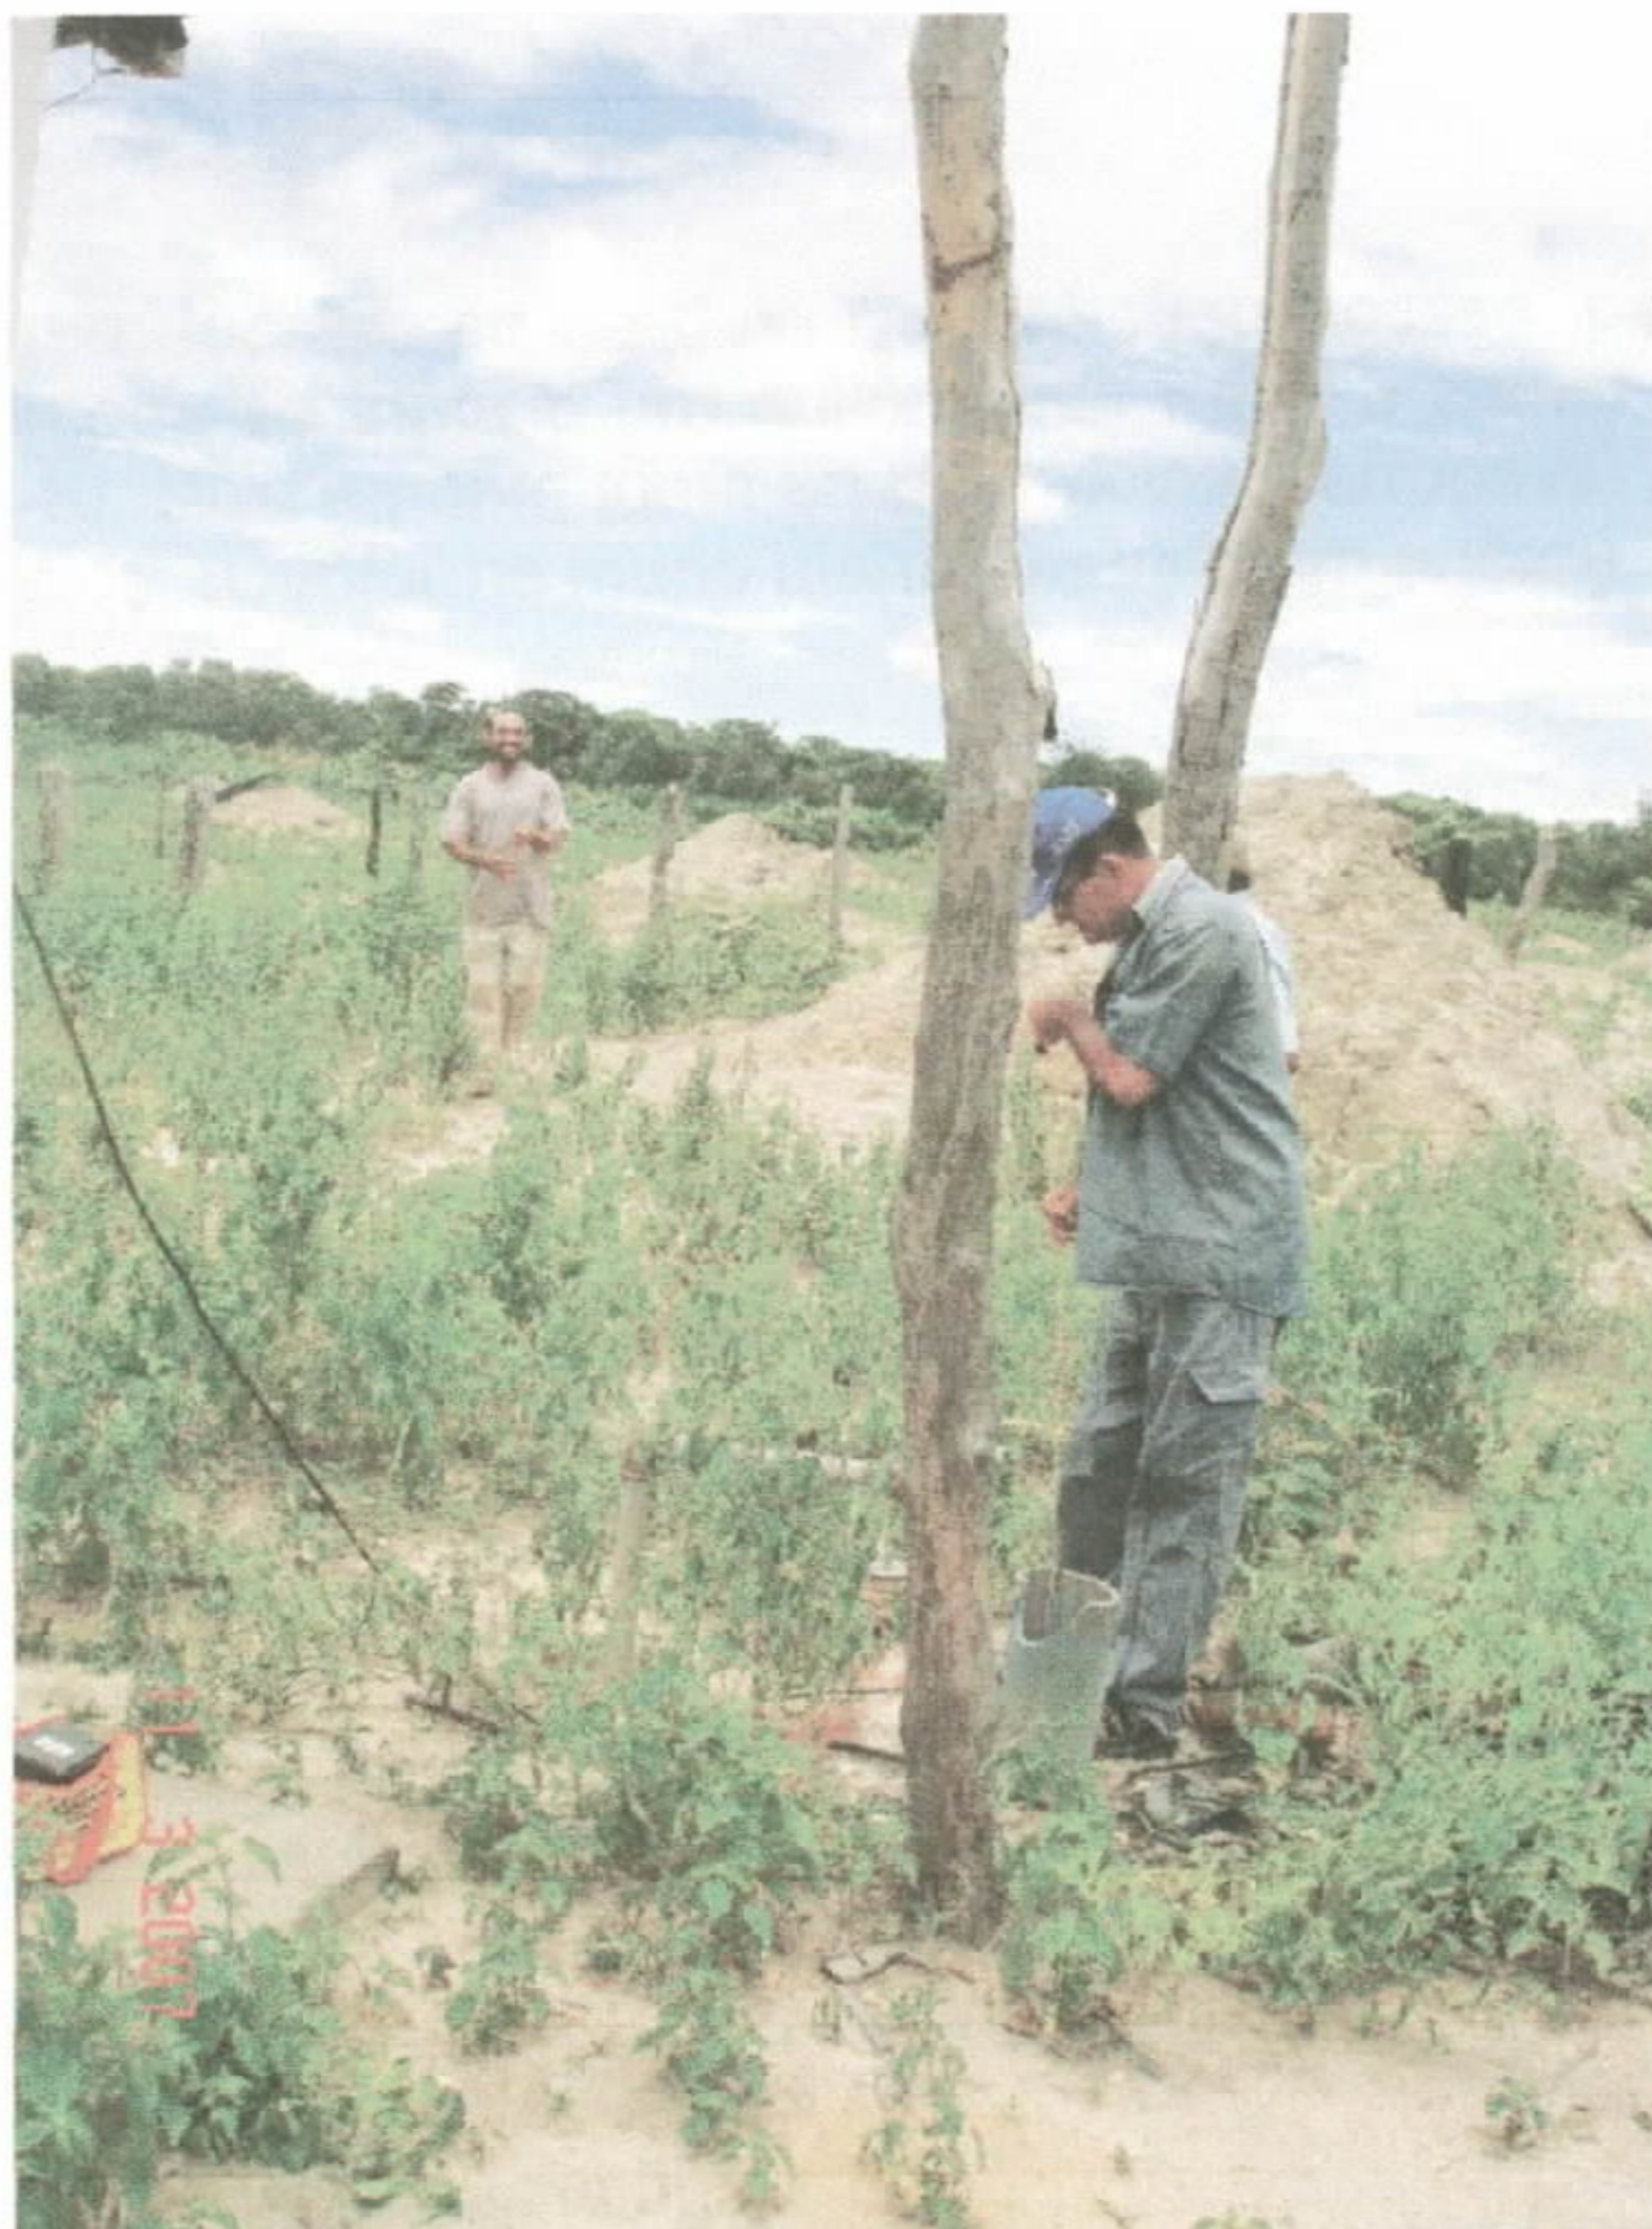
Foto 7.

Nível Estático medido, em 11.03.2007: 136 metros (foto 7).

Operação de medição do Nível Estático do poço GU086.

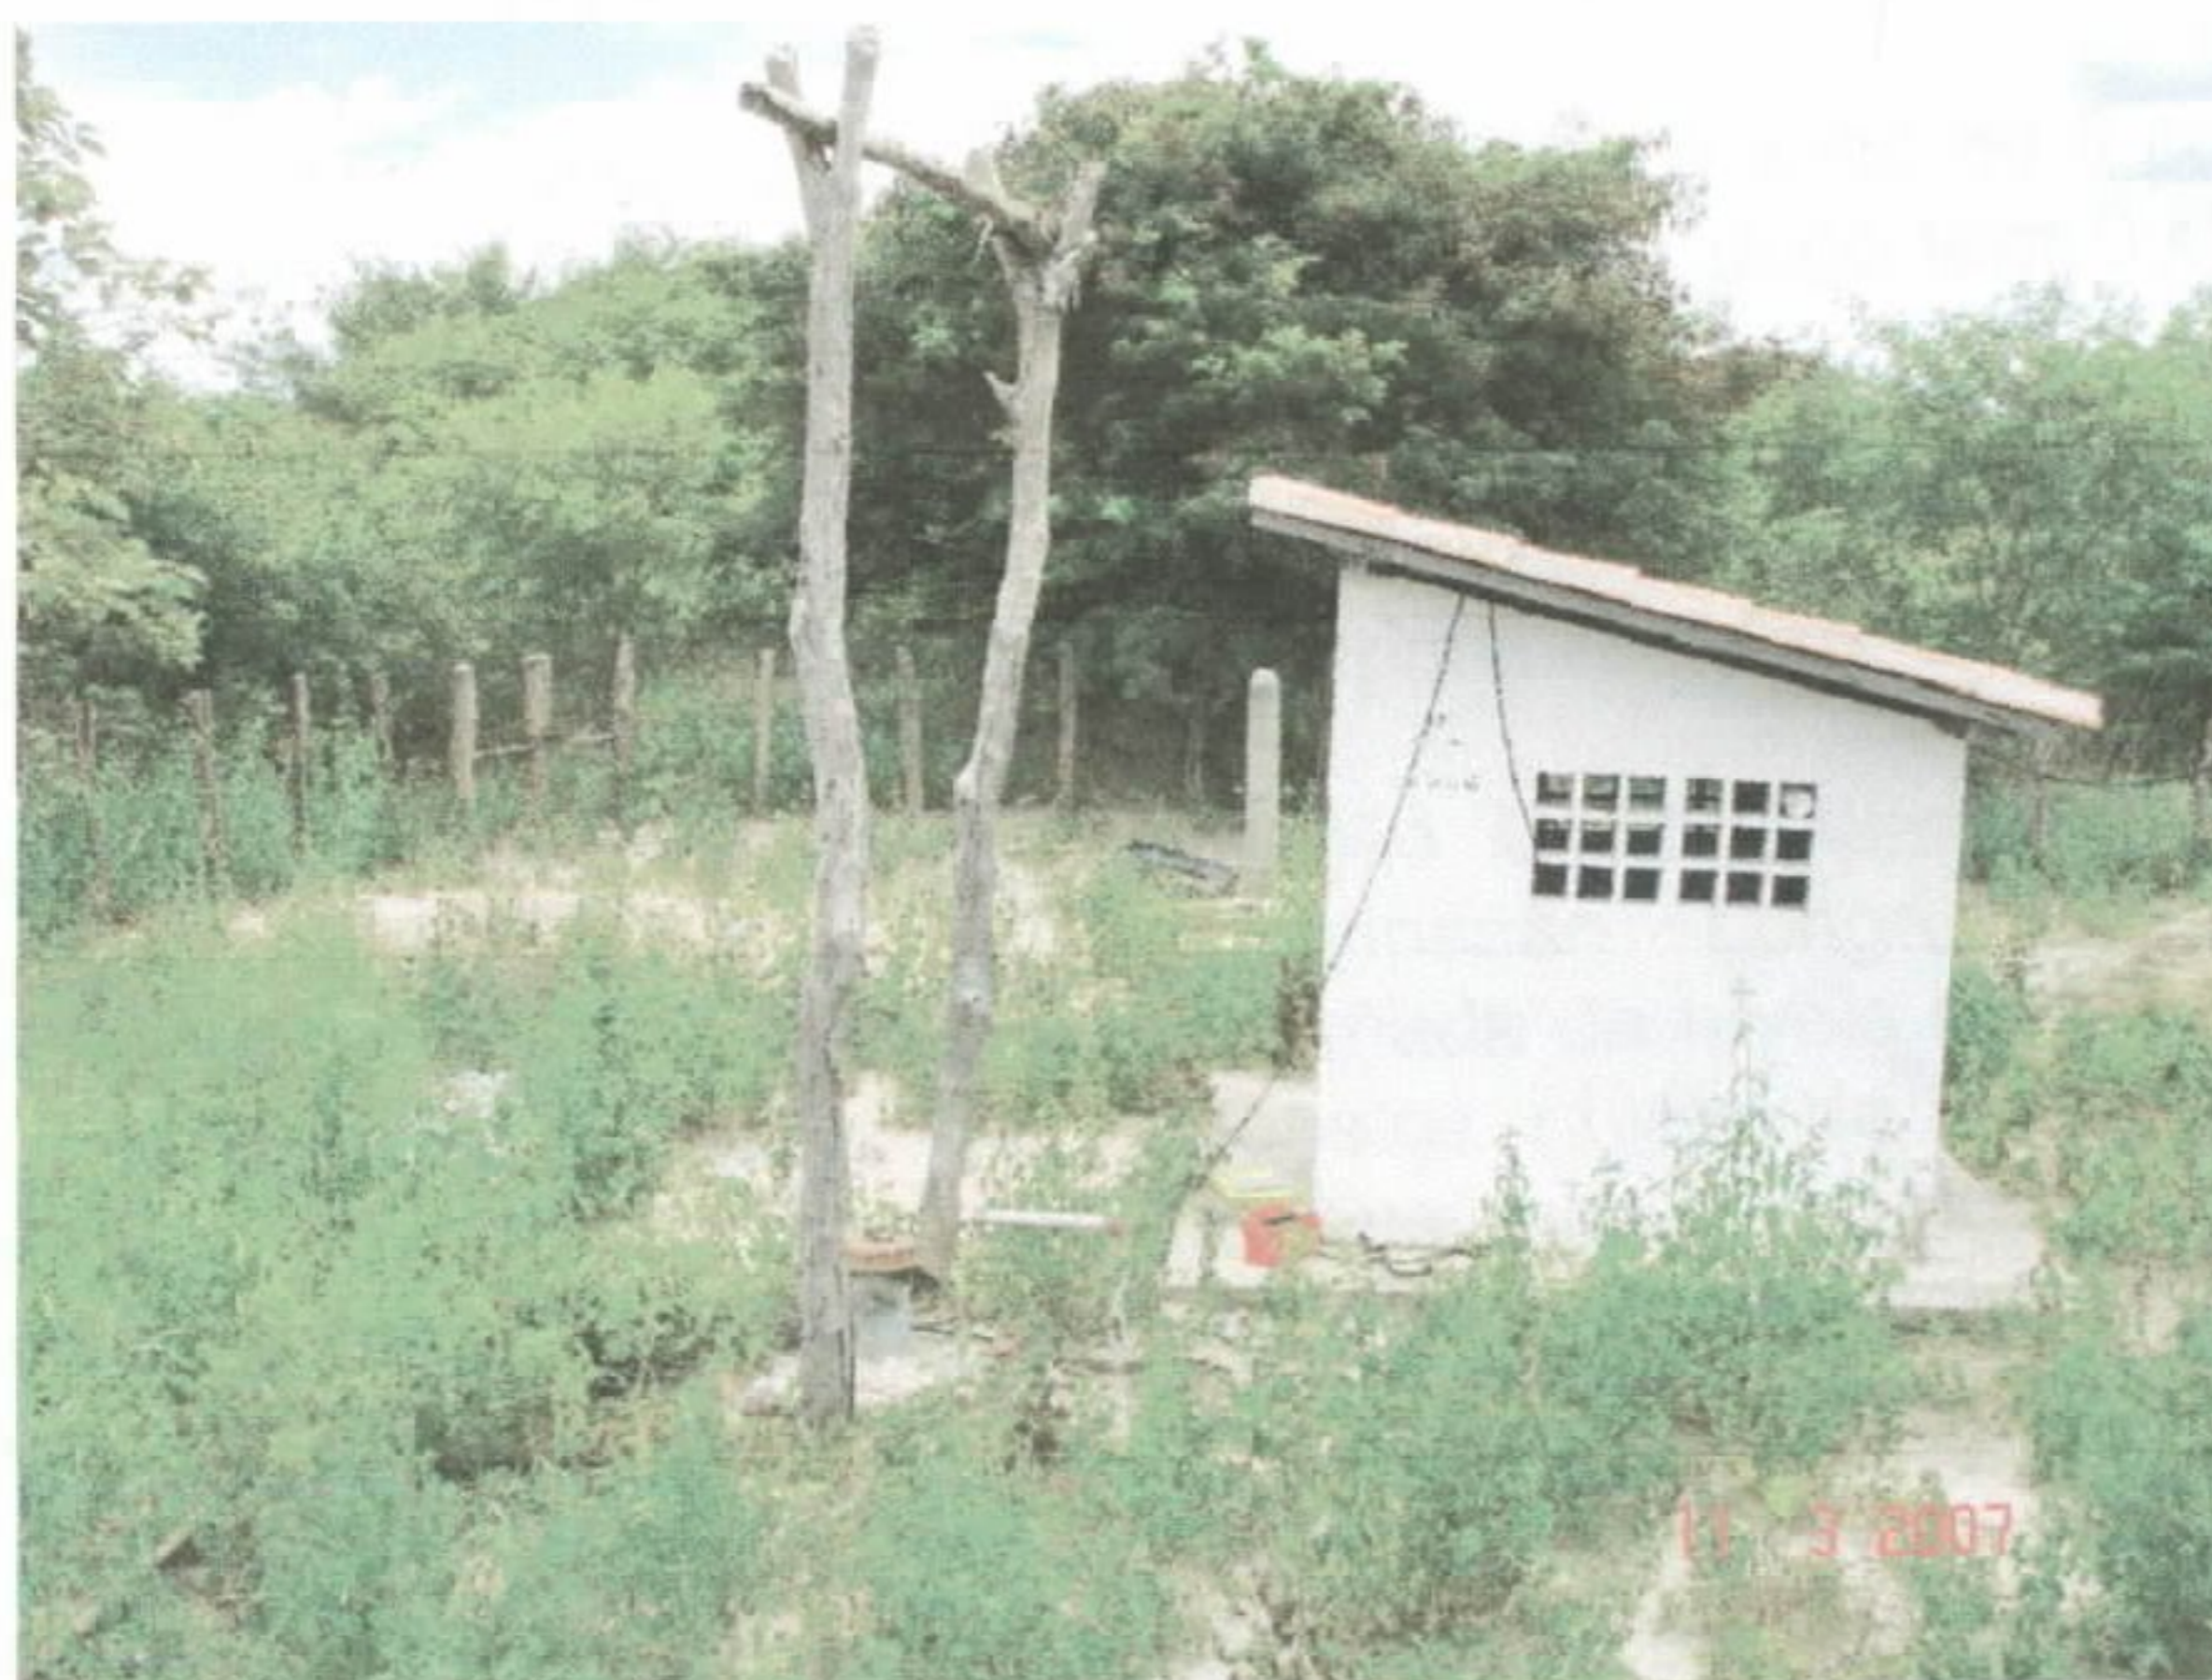
Foto 8.

Vista panorâmica da situação de abandono que se encontra o Sistema Simplificado de Captação e Distribuição. A boca do tubo de revestimento está com a luva encostada e sem rosca, vedando parcialmente.
