Relatório de Avaliações Hidrogeológicas e Obras Hídricas em Assentamentos

Março / 2007

AVALIAÇÕES HIDROGEOLÓGICAS E EM OBRAS HÍDRICAS

INTERESSADO: INSTITUTO NACIONAL DE COLONIZAÇÃO E REFORMA

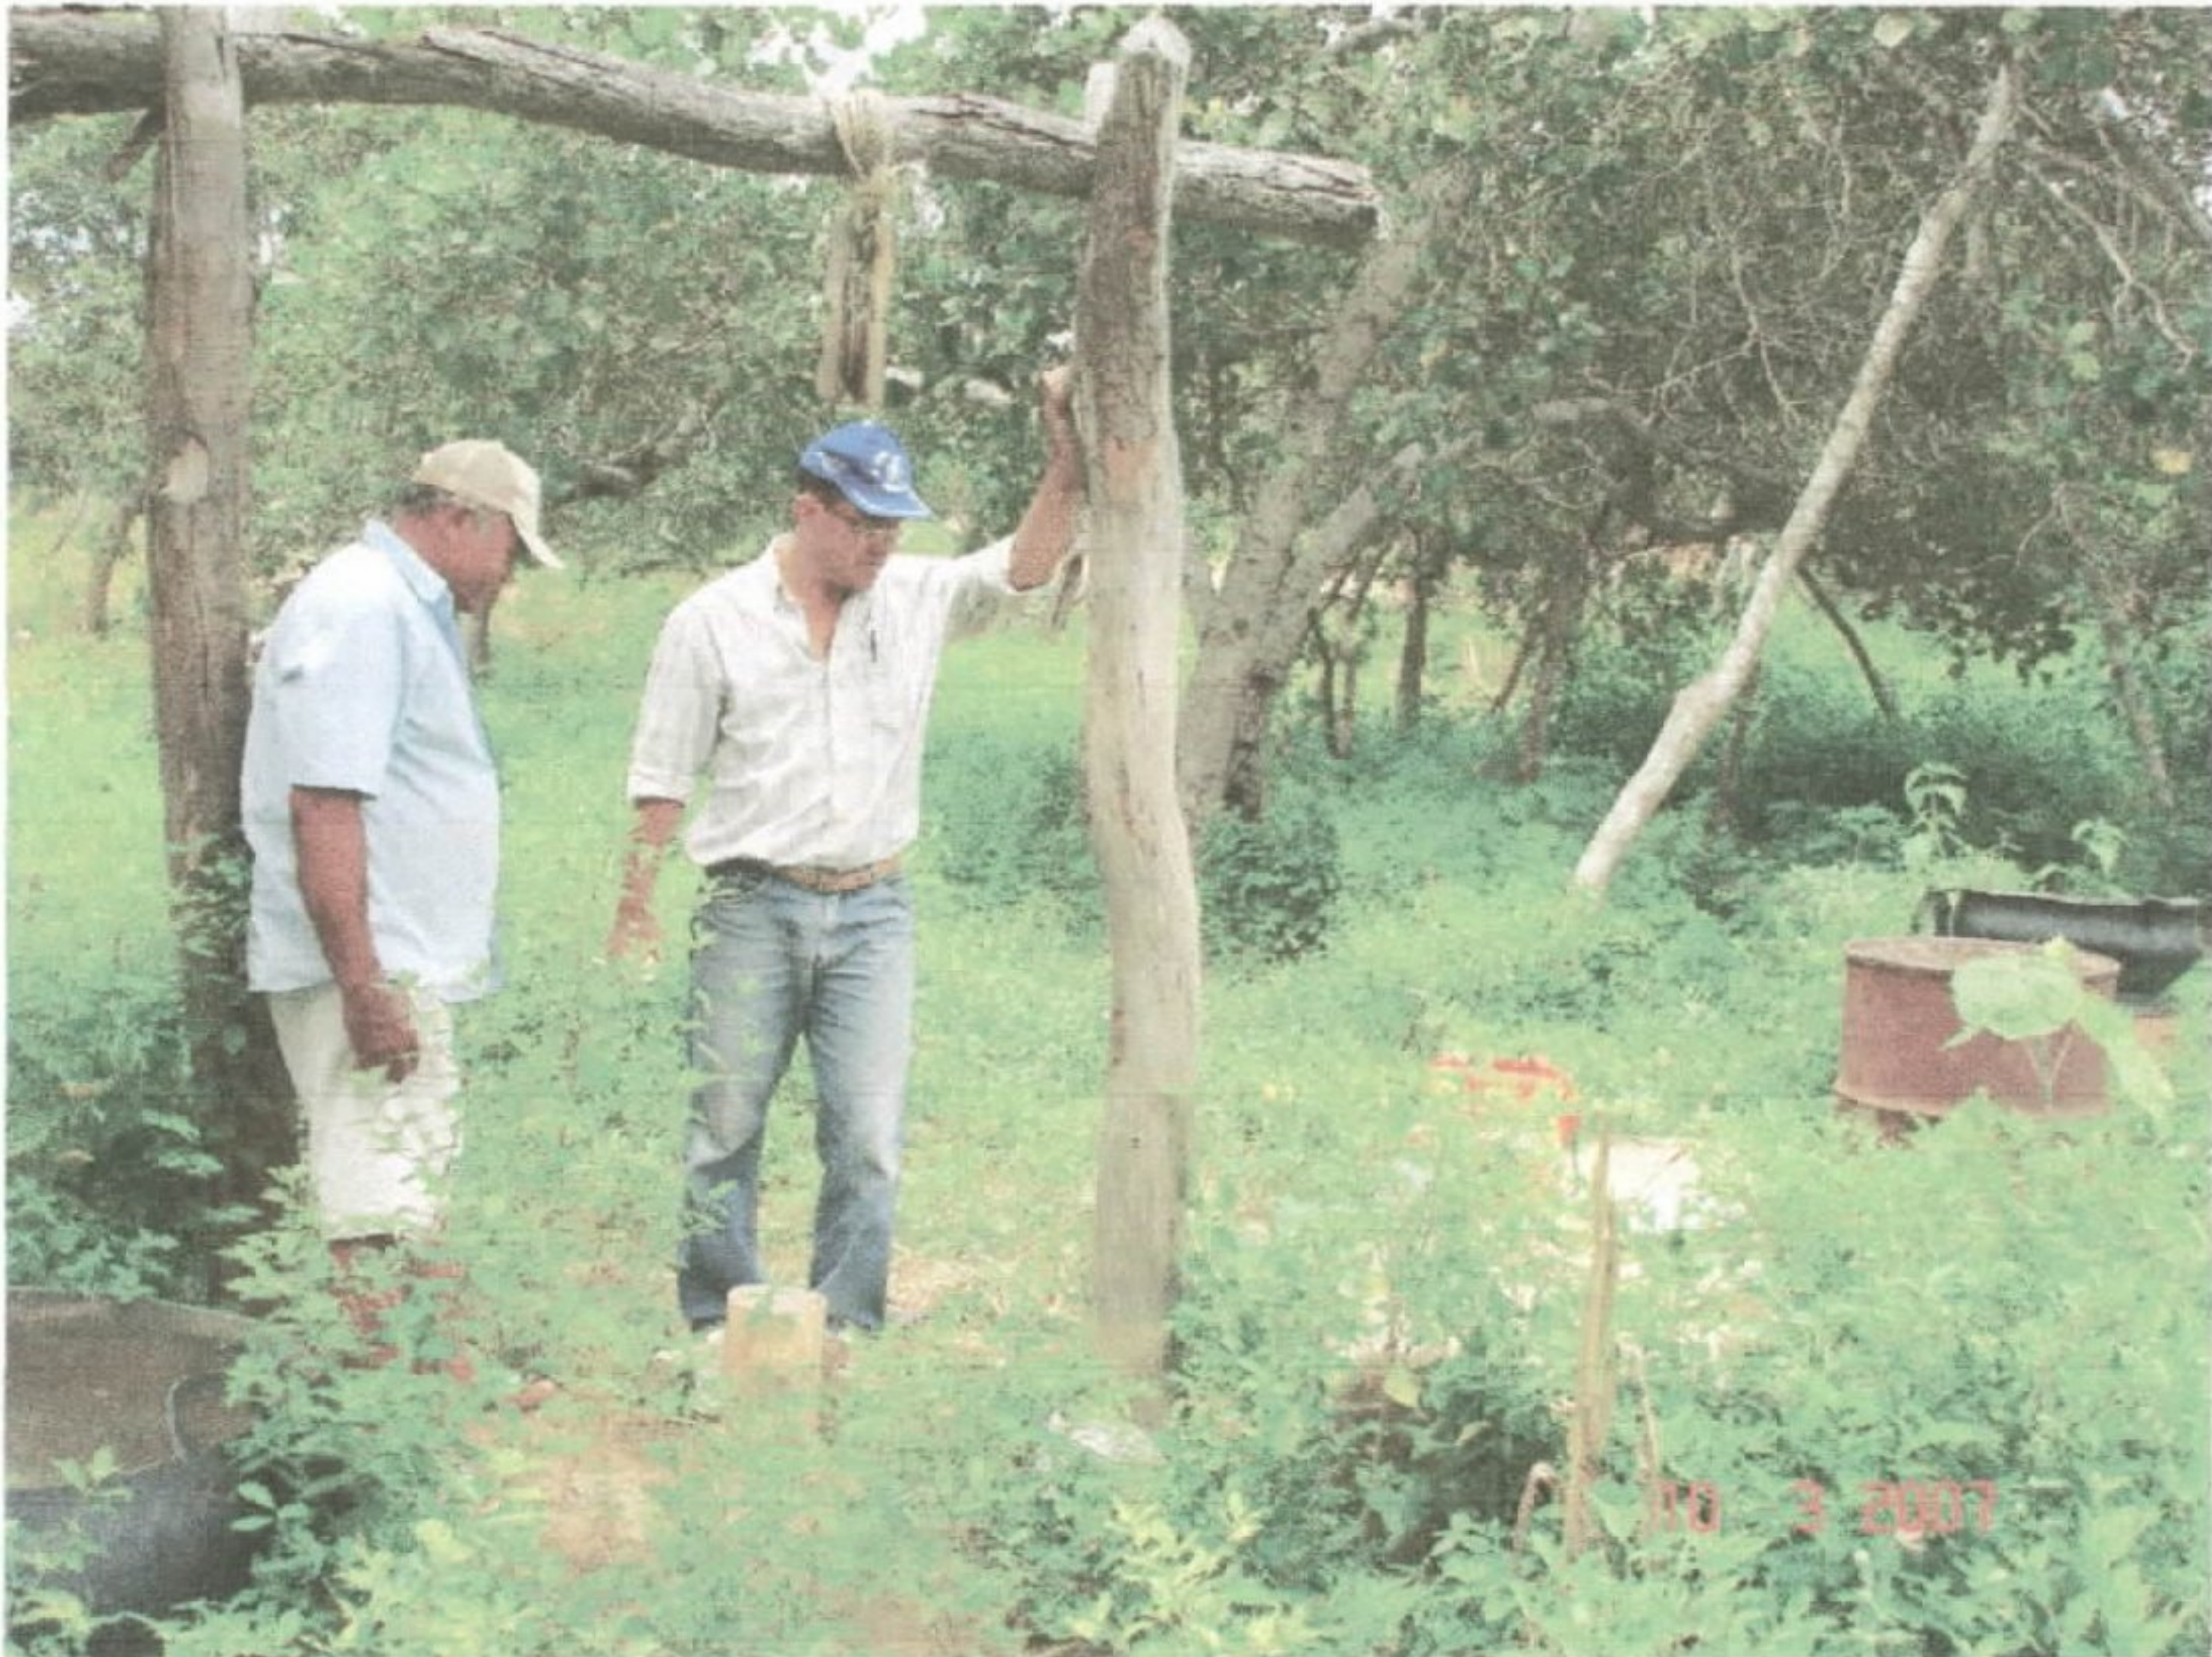
Assentamento Pinicada.
Poço Caboré - GU 057.
Flores do Piauí
Foto 1.

Vista panorâmica do poço cadastrado pela CPRM com a sigla: GU057. A água desse poço é retirada através de caçamba.

- 1 – Recomenda-se que seja realizado um teste de vazão, para a determinação dos parâmetros hidráulicos. Ainda, com o mesmo equipamento, medir a profundidade final do poço;
- 2 – De posse desses resultados, analisar e determinar se é recomendado à filmagem do furo (endoscopia), para estabelecer a quantidade de tubos. Esta operação servirá para definir o crivo da bomba;
- 3 – Porém, se a filmagem mostrar que a quantidade de tubos se encontra acima do nível dinâmico, mas, frente aos arenitos da formação Cabeças, avaliar o aproveitamento desse poço;
- 4 – De posse dessas informações fazer as obras de captação, reservação e distribuição de sua água. É imprescindível o acompanhamento por um geólogo, especializado em perfuração e hidrogeologia, para que os procedimentos hidrotécnicos sejam bem sucedidos e otimizados.

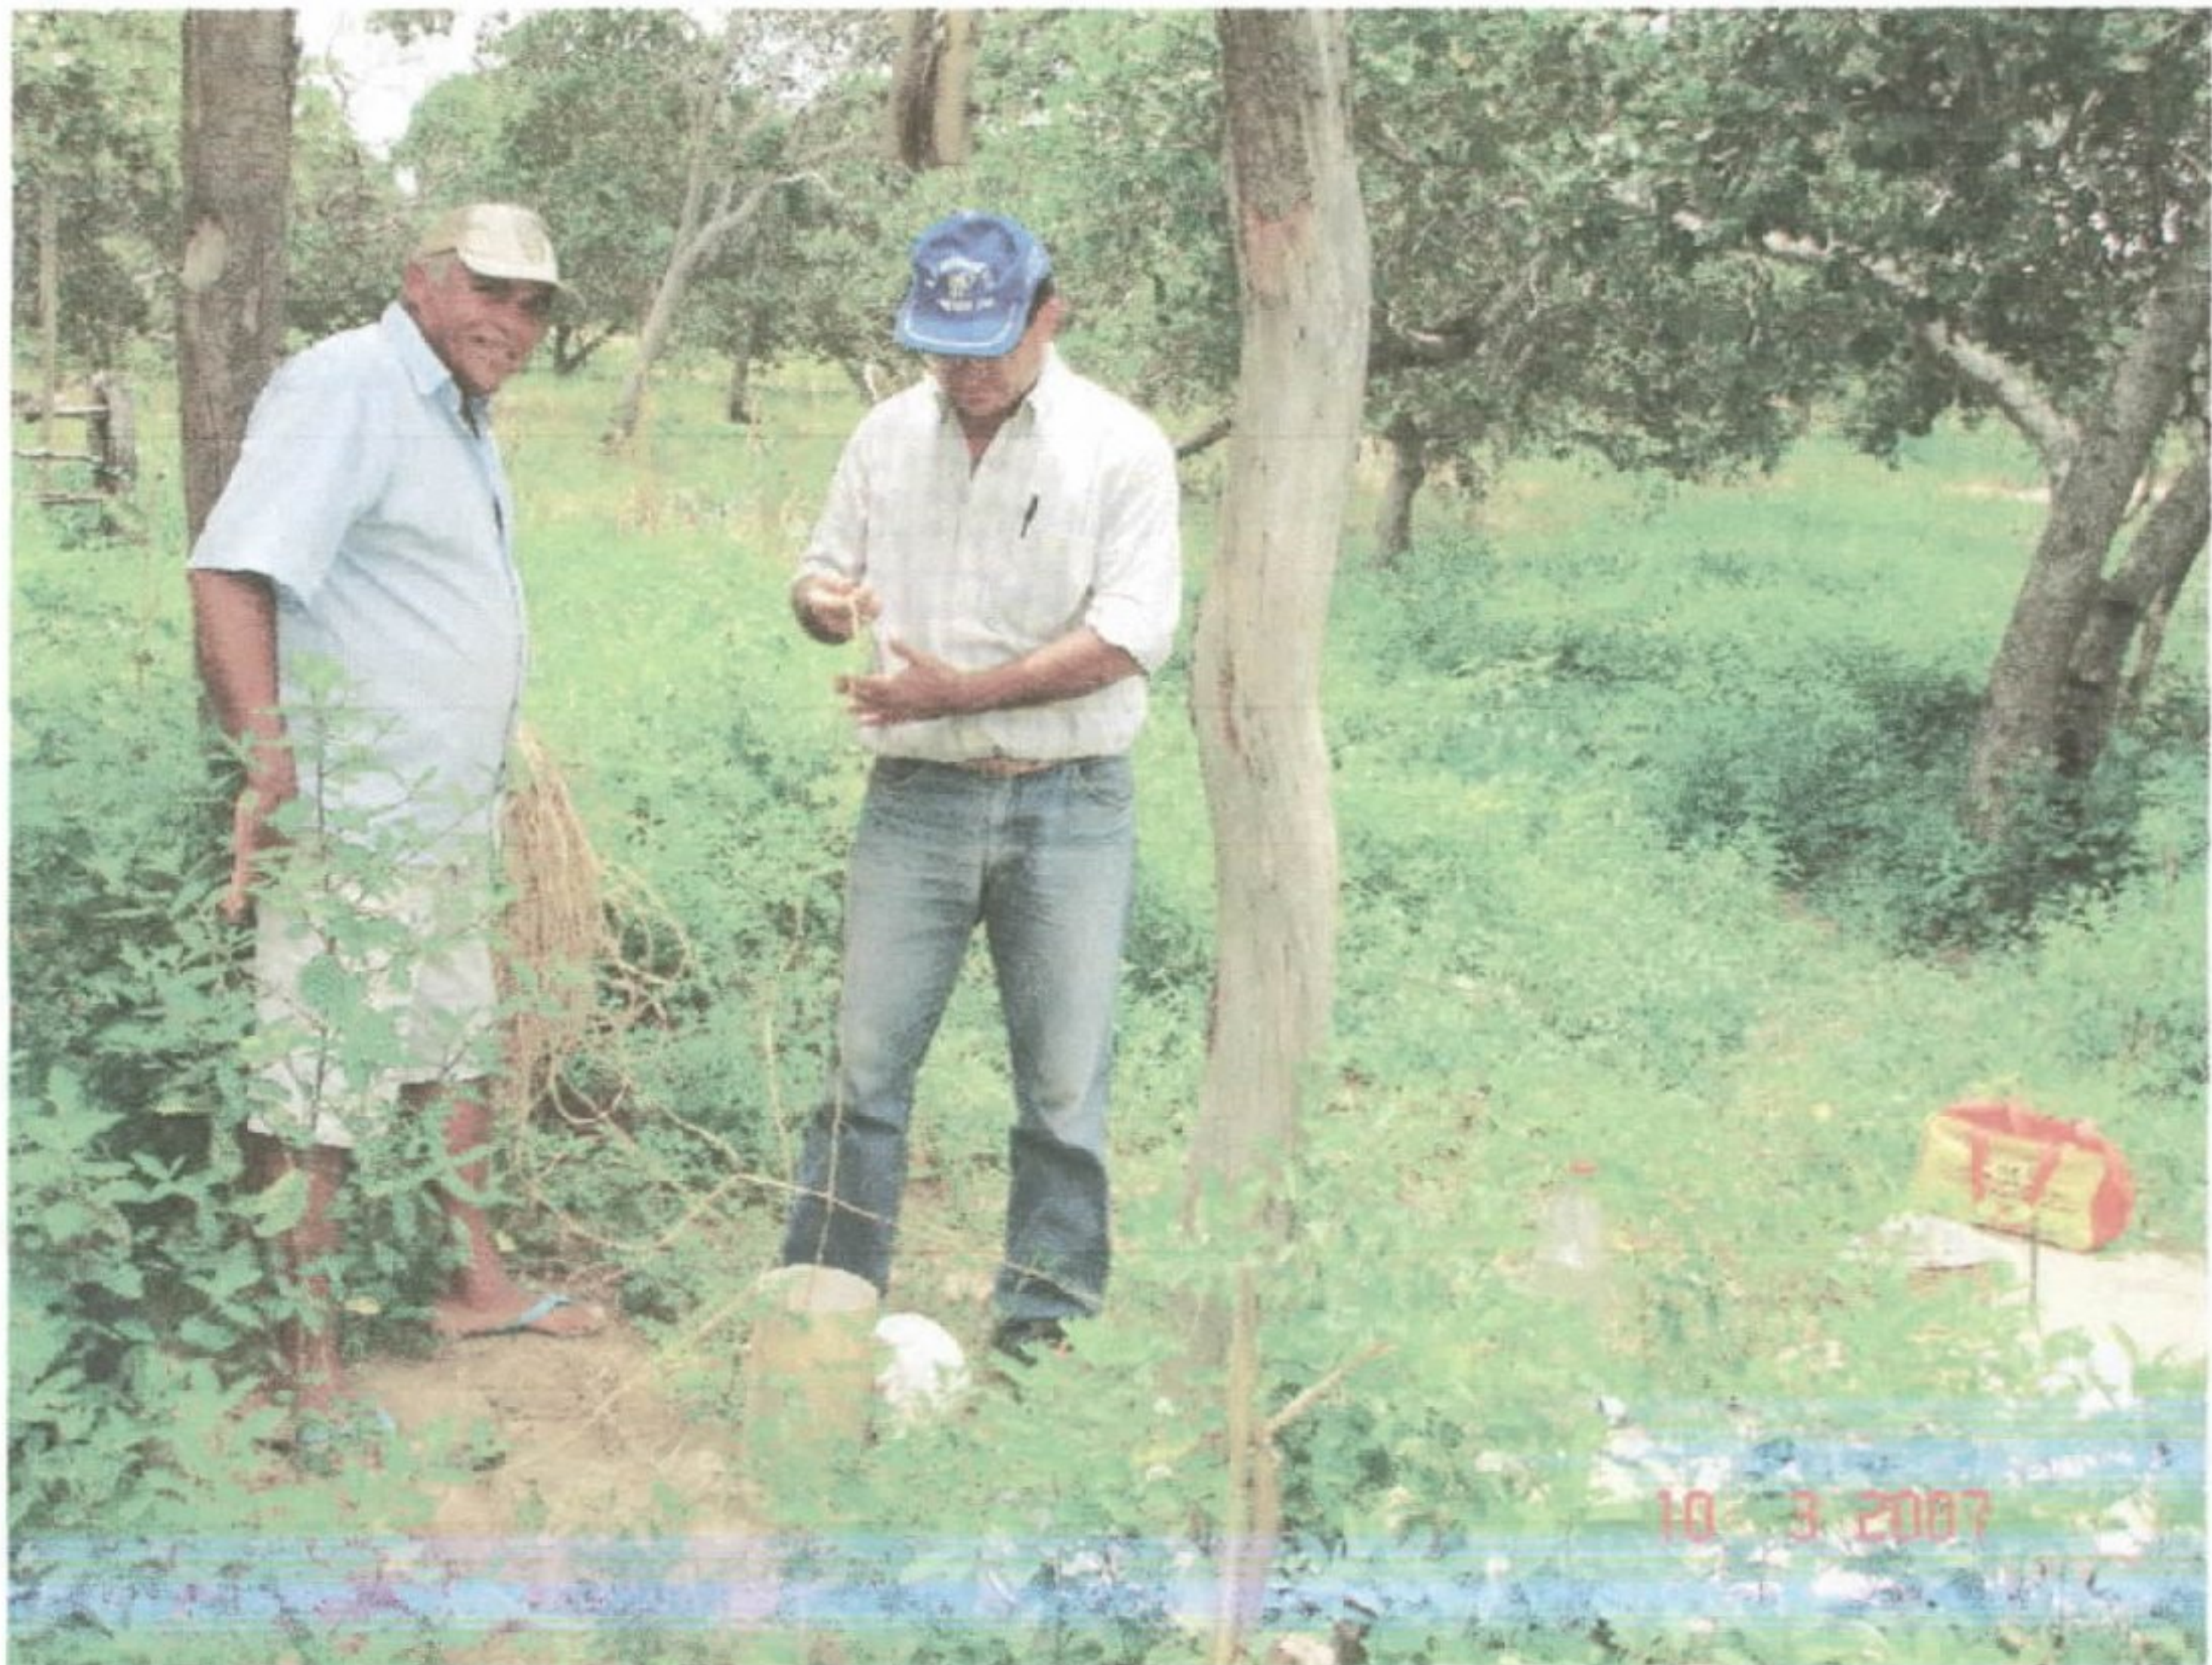
Foto 2

Operações de medição do Nível Estático no momento dessa visita.

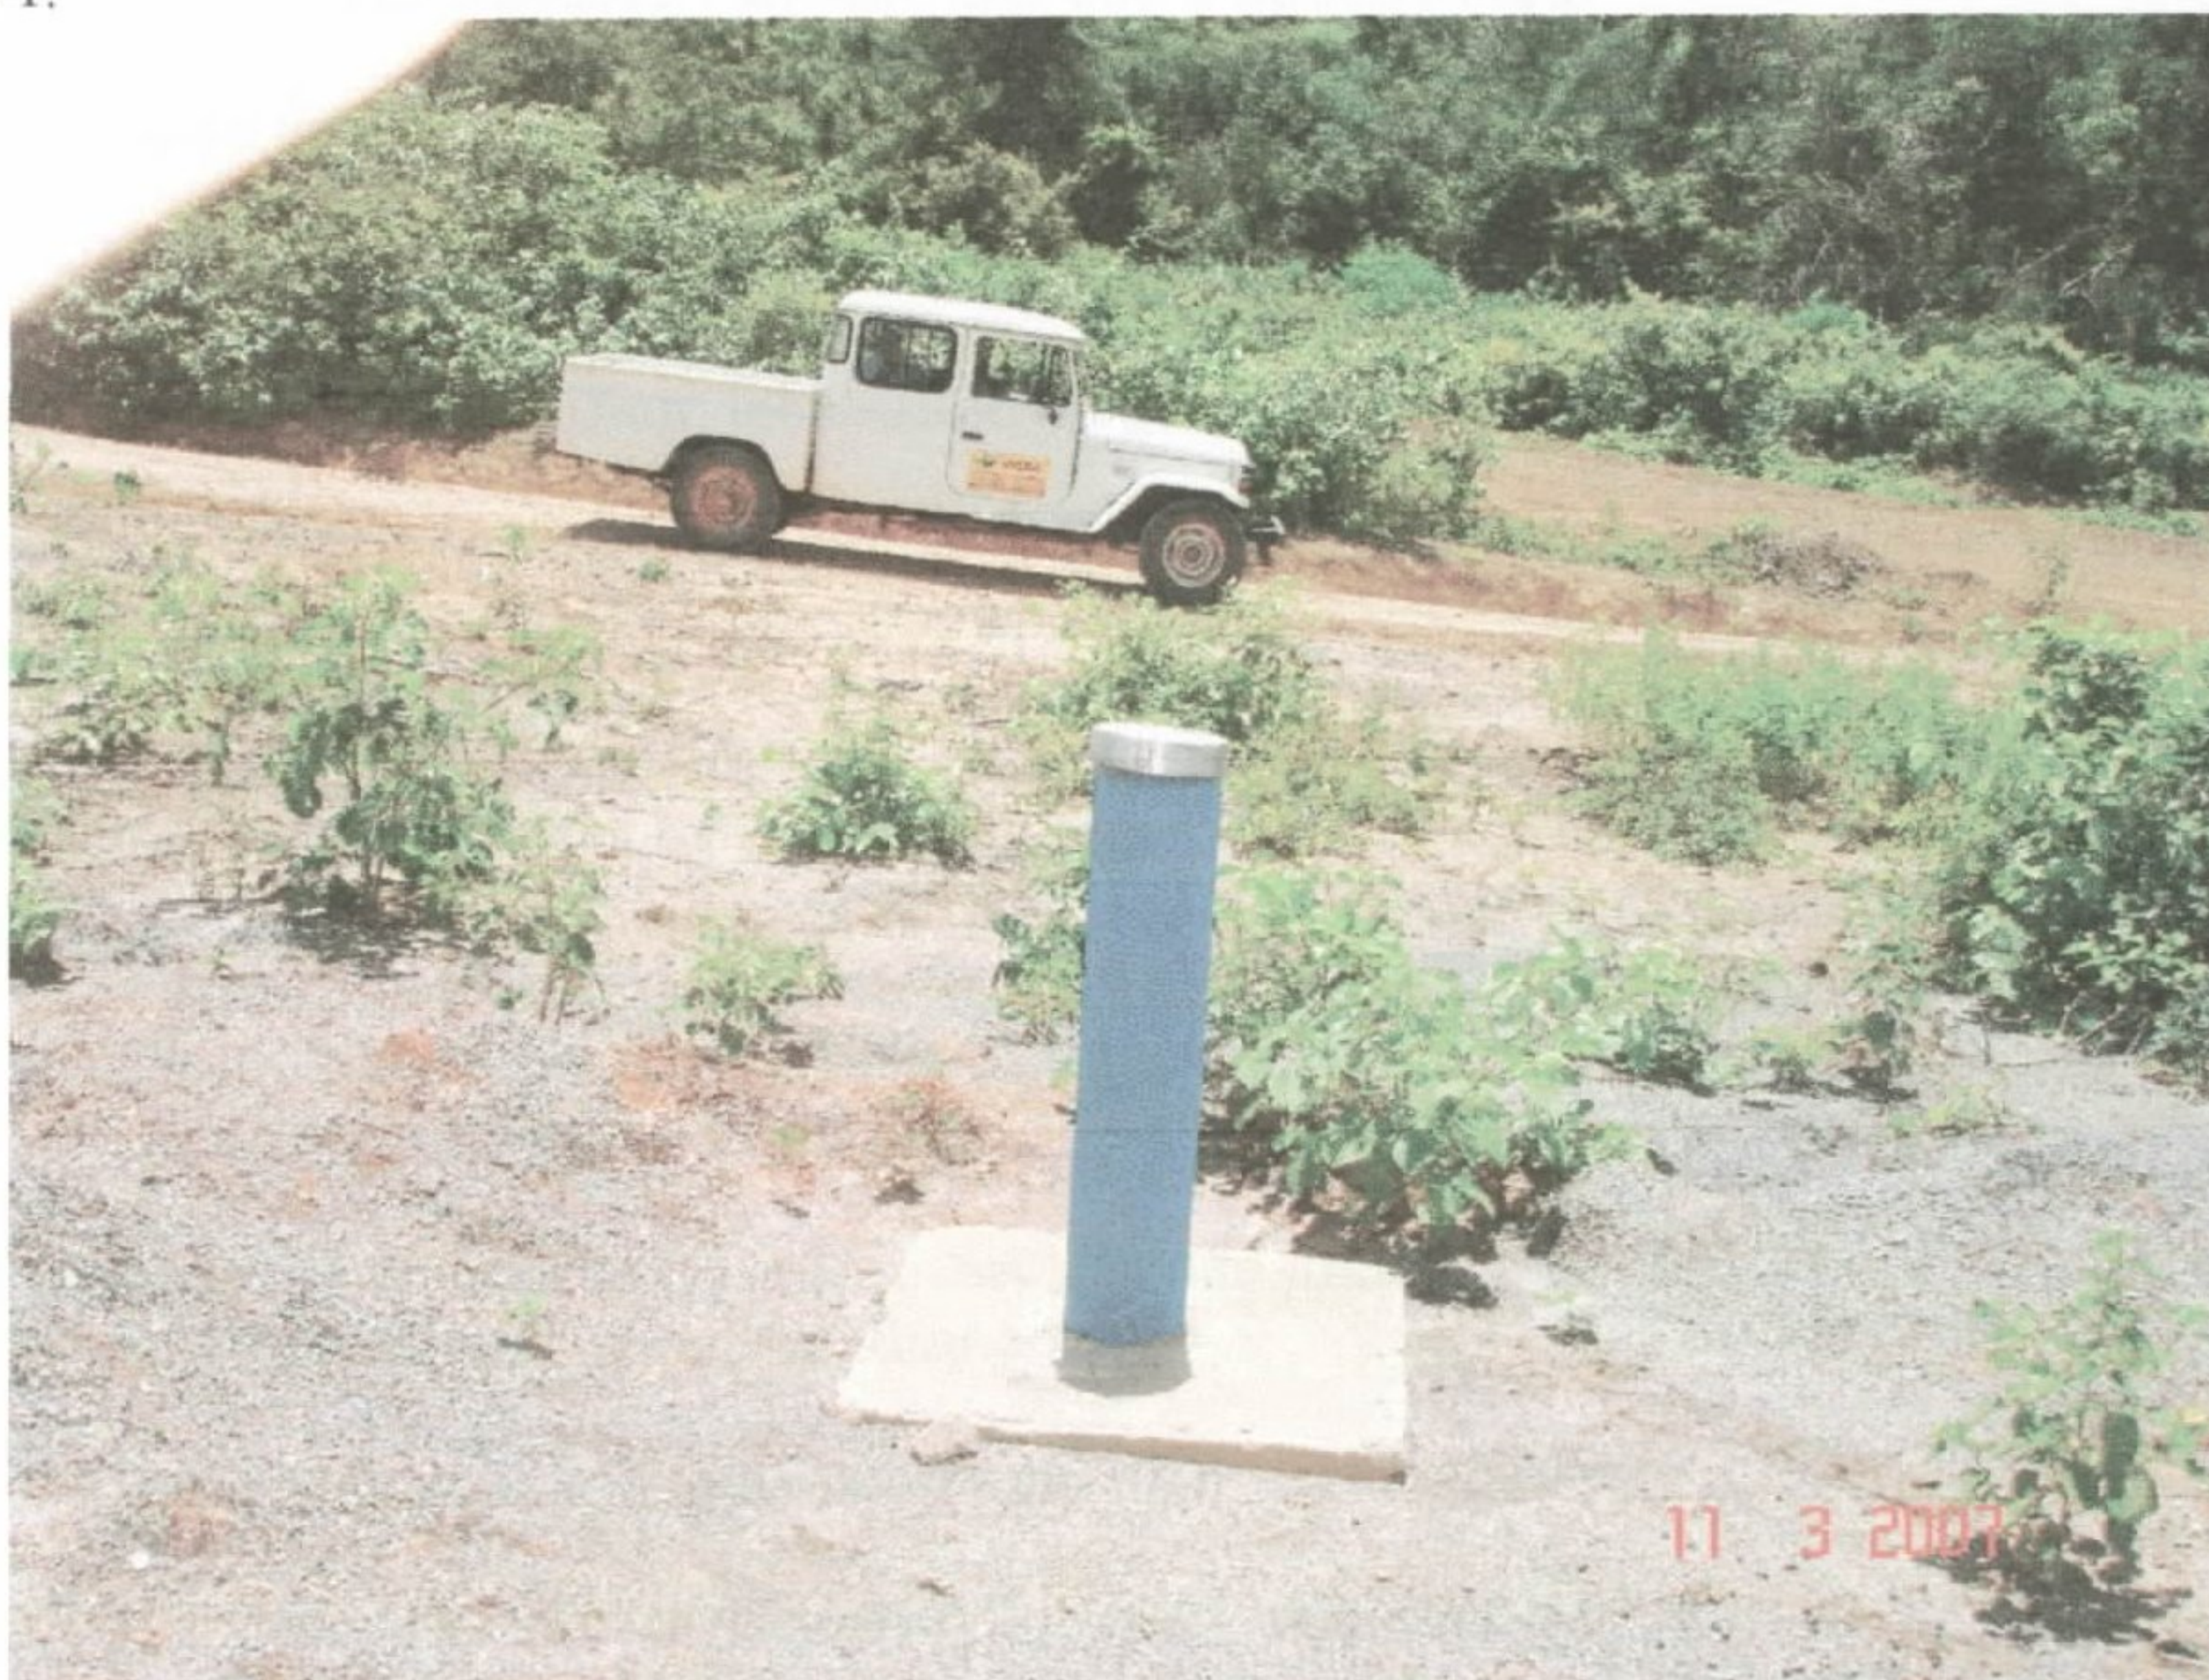
Assentamento Pinicada
Poço Campestre
Flores do Piauí
Foto 1.

Poço recém-perfurado.

- 1 – Obter da Empresa que perfurou esse poço a sua ficha técnica;
- 2 – Certificar se a Formação Longá foi totalmente revestida;
- 3 – Avaliar o resultado do teste de vazão, analisar a consistência dos estratos atravessados. Identificar a quantidade e distribuição de tubos colocados nesse furo;
- 4 – Se o poço tiver sido bem construído e apresentado bons resultados, dimensionar a bomba submersa, construir as obras civis de reservação, distribuição e disponibilização de energia elétrica.

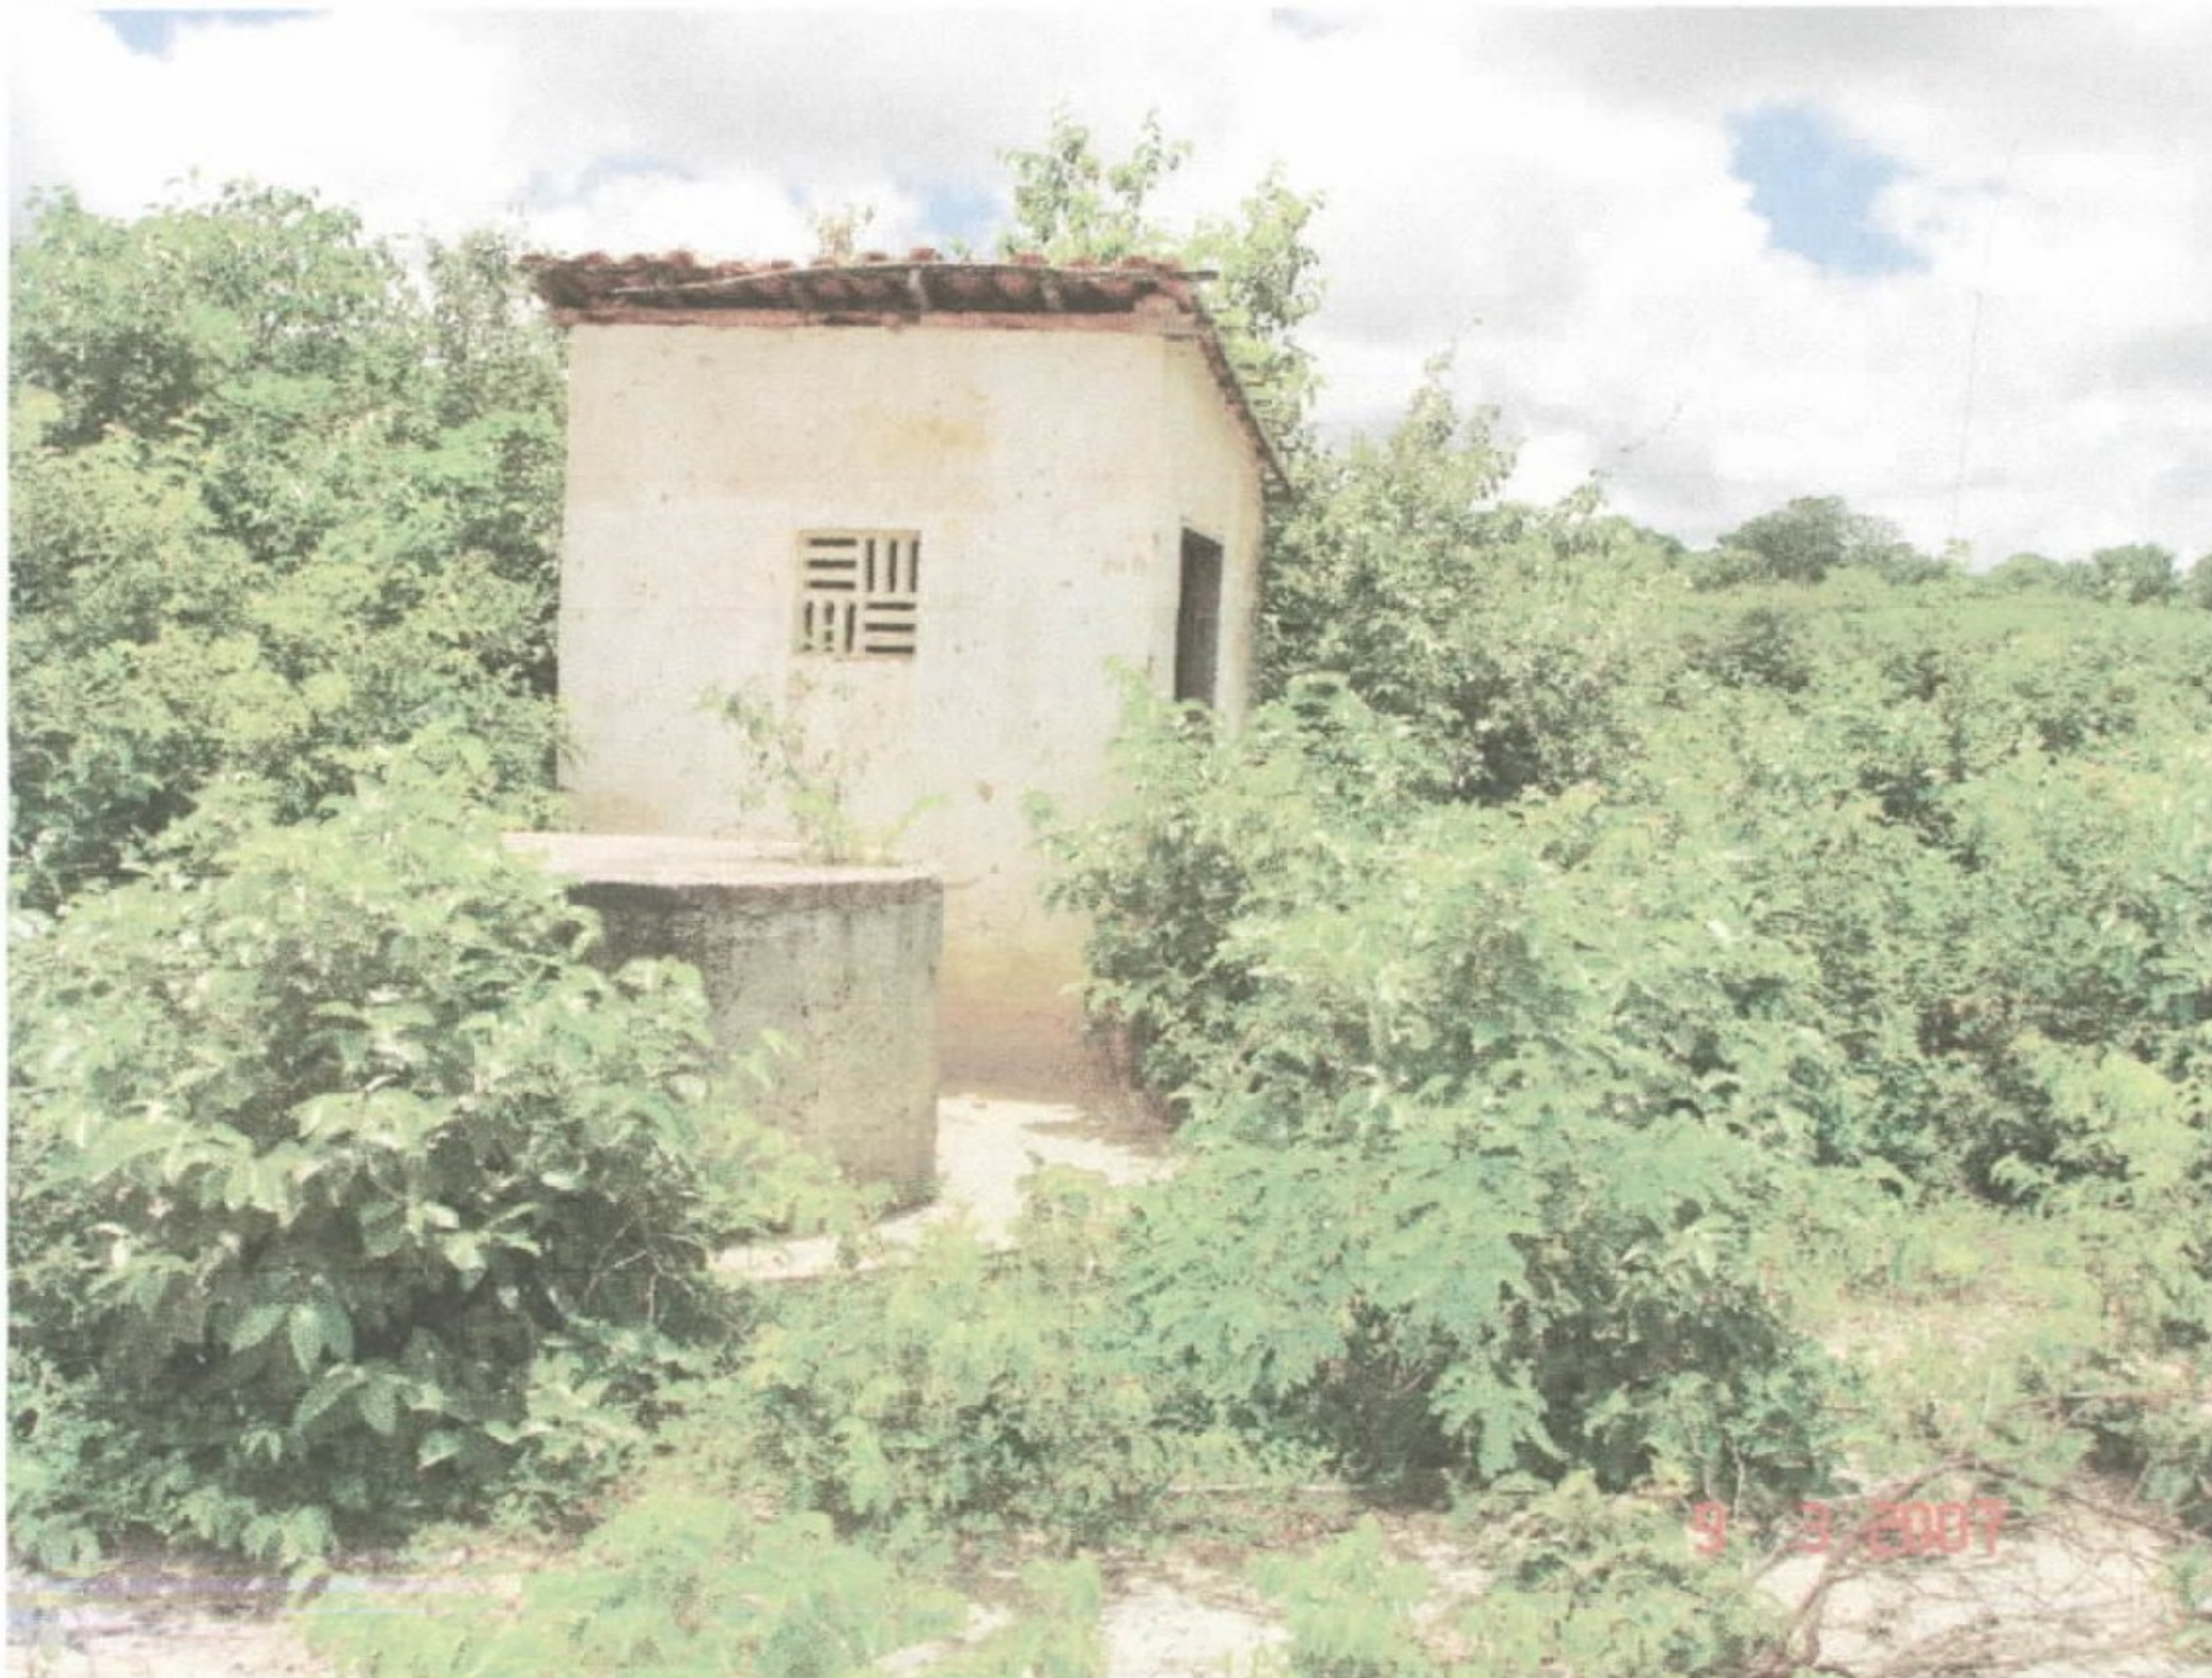
Foto 1.

Vista panorâmica da situação de completo abandono em que se encontra o Sistema Simplificado de Captação e Distribuição do poço da ANDA, cadastrado pela CPRM com a sigla: GU068.

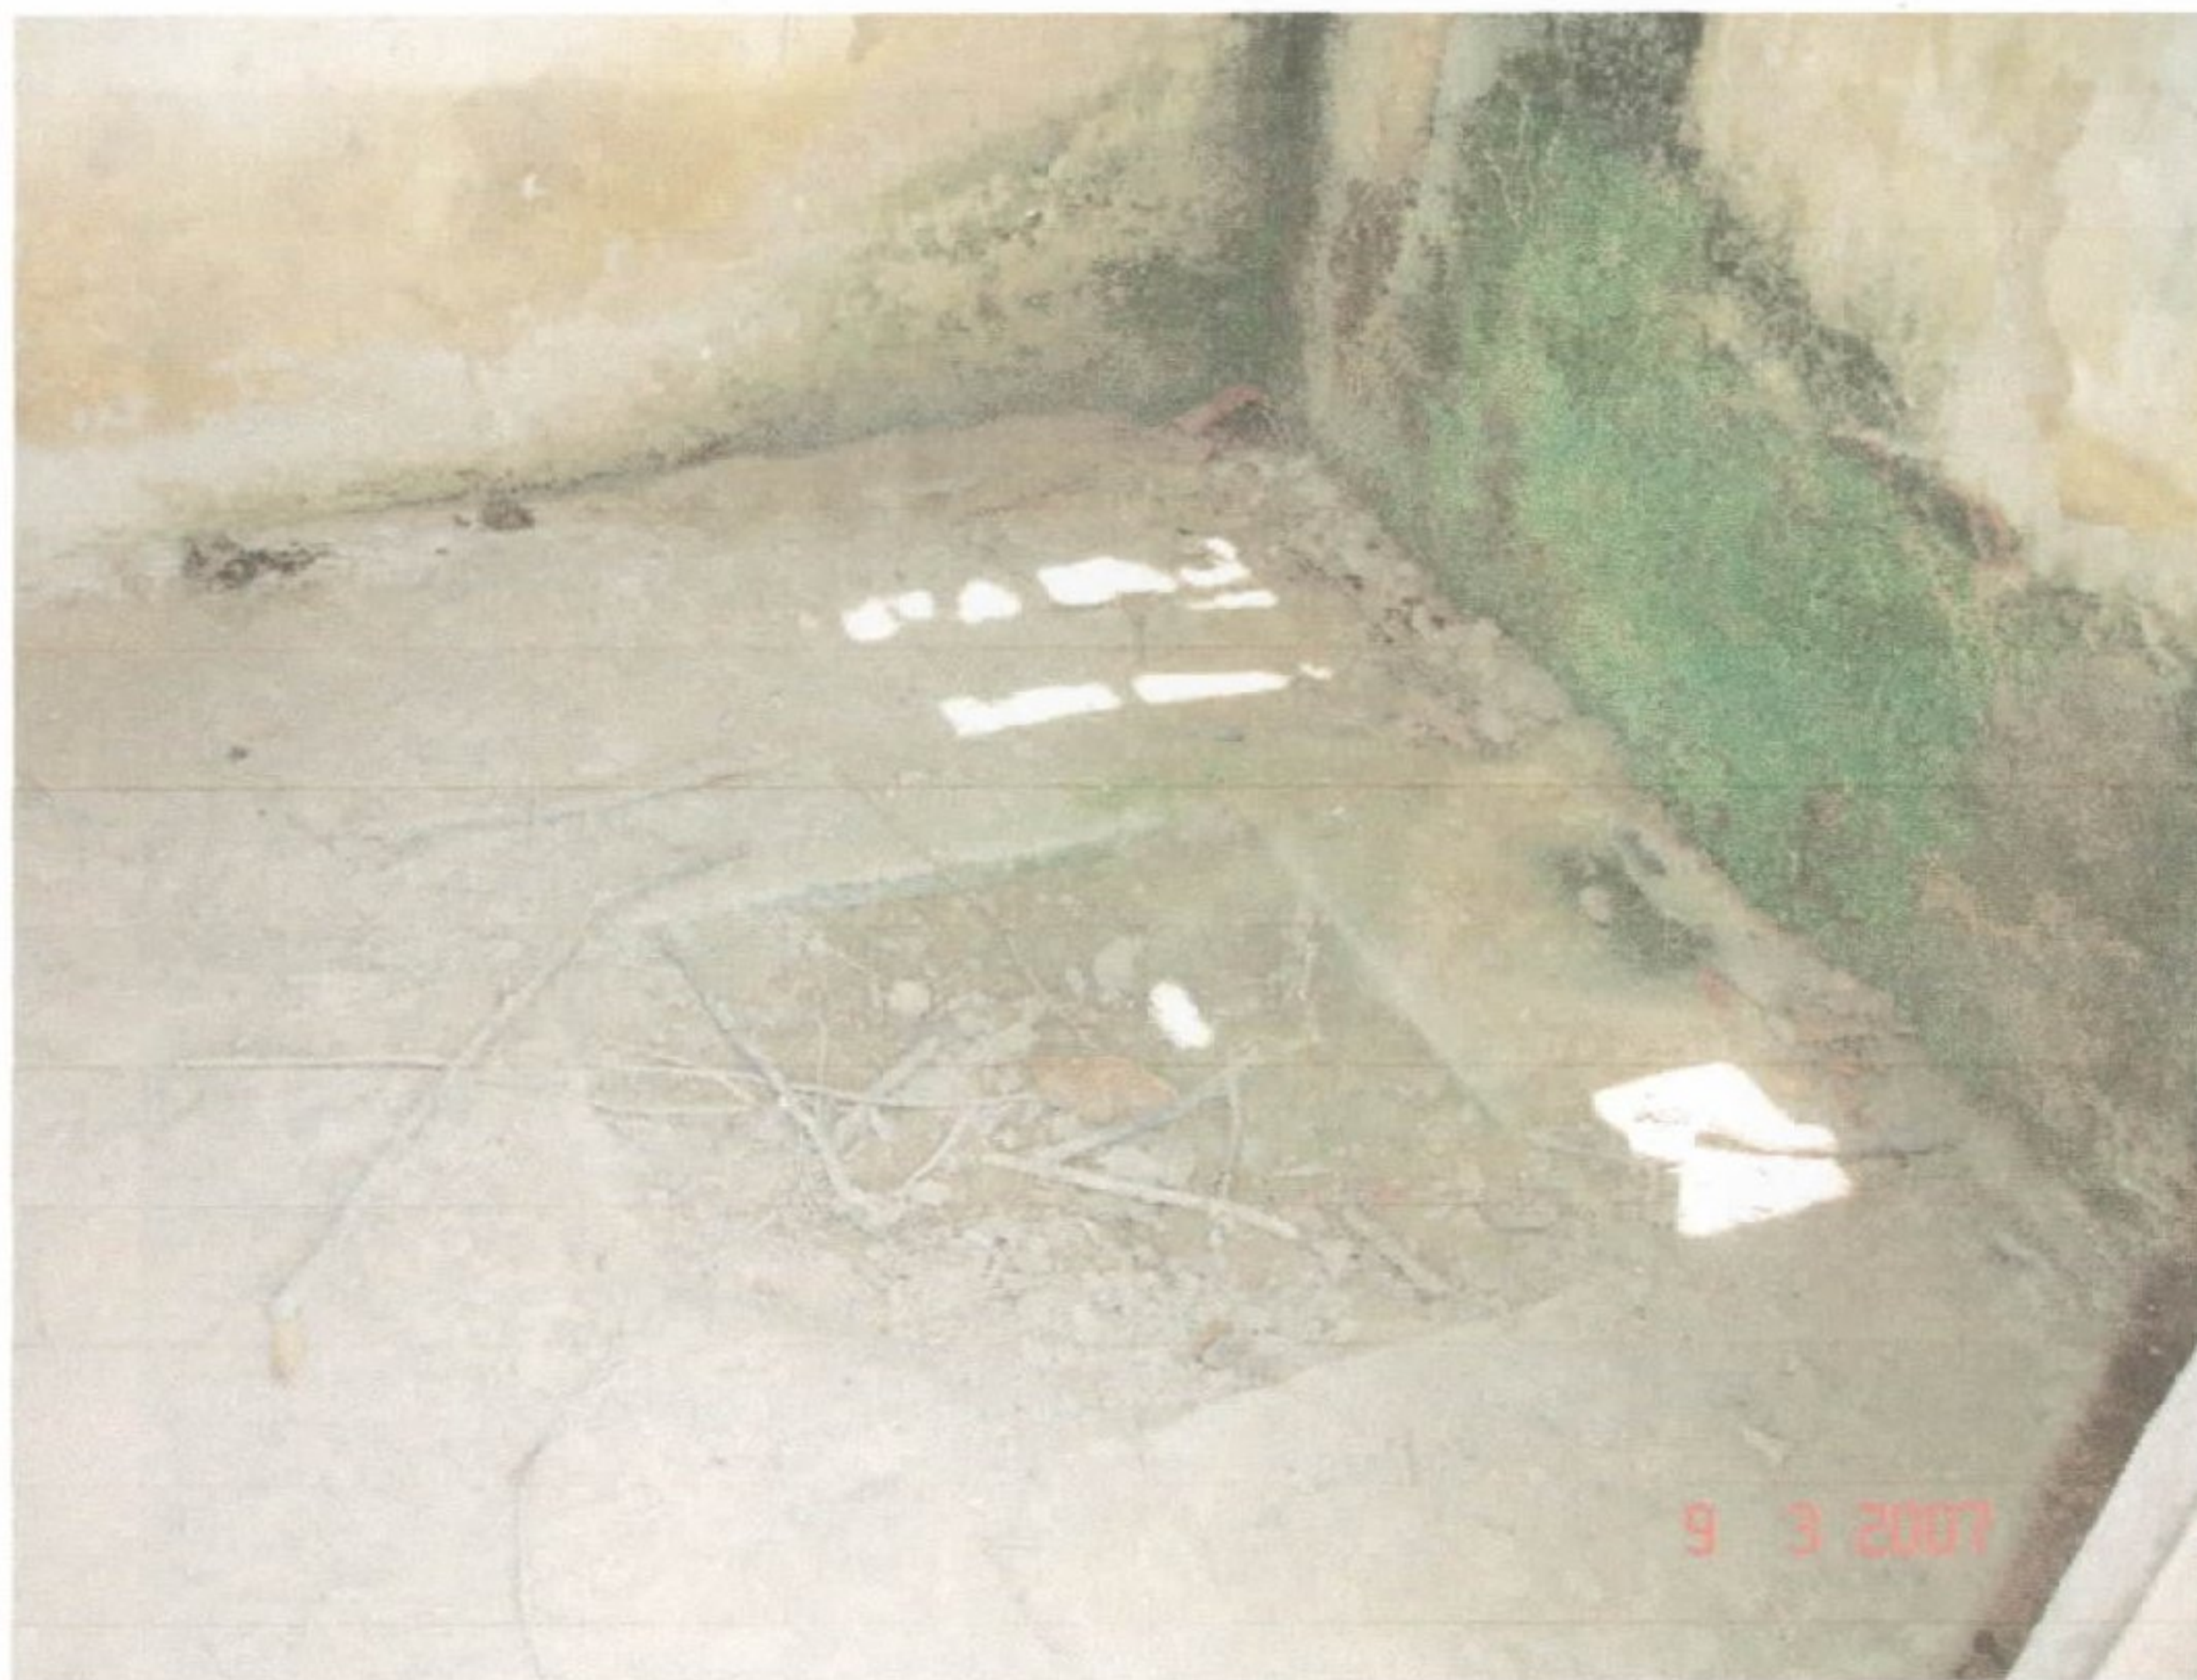
Foto 2.

Vista da casa da bomba sem portas e destelhada.

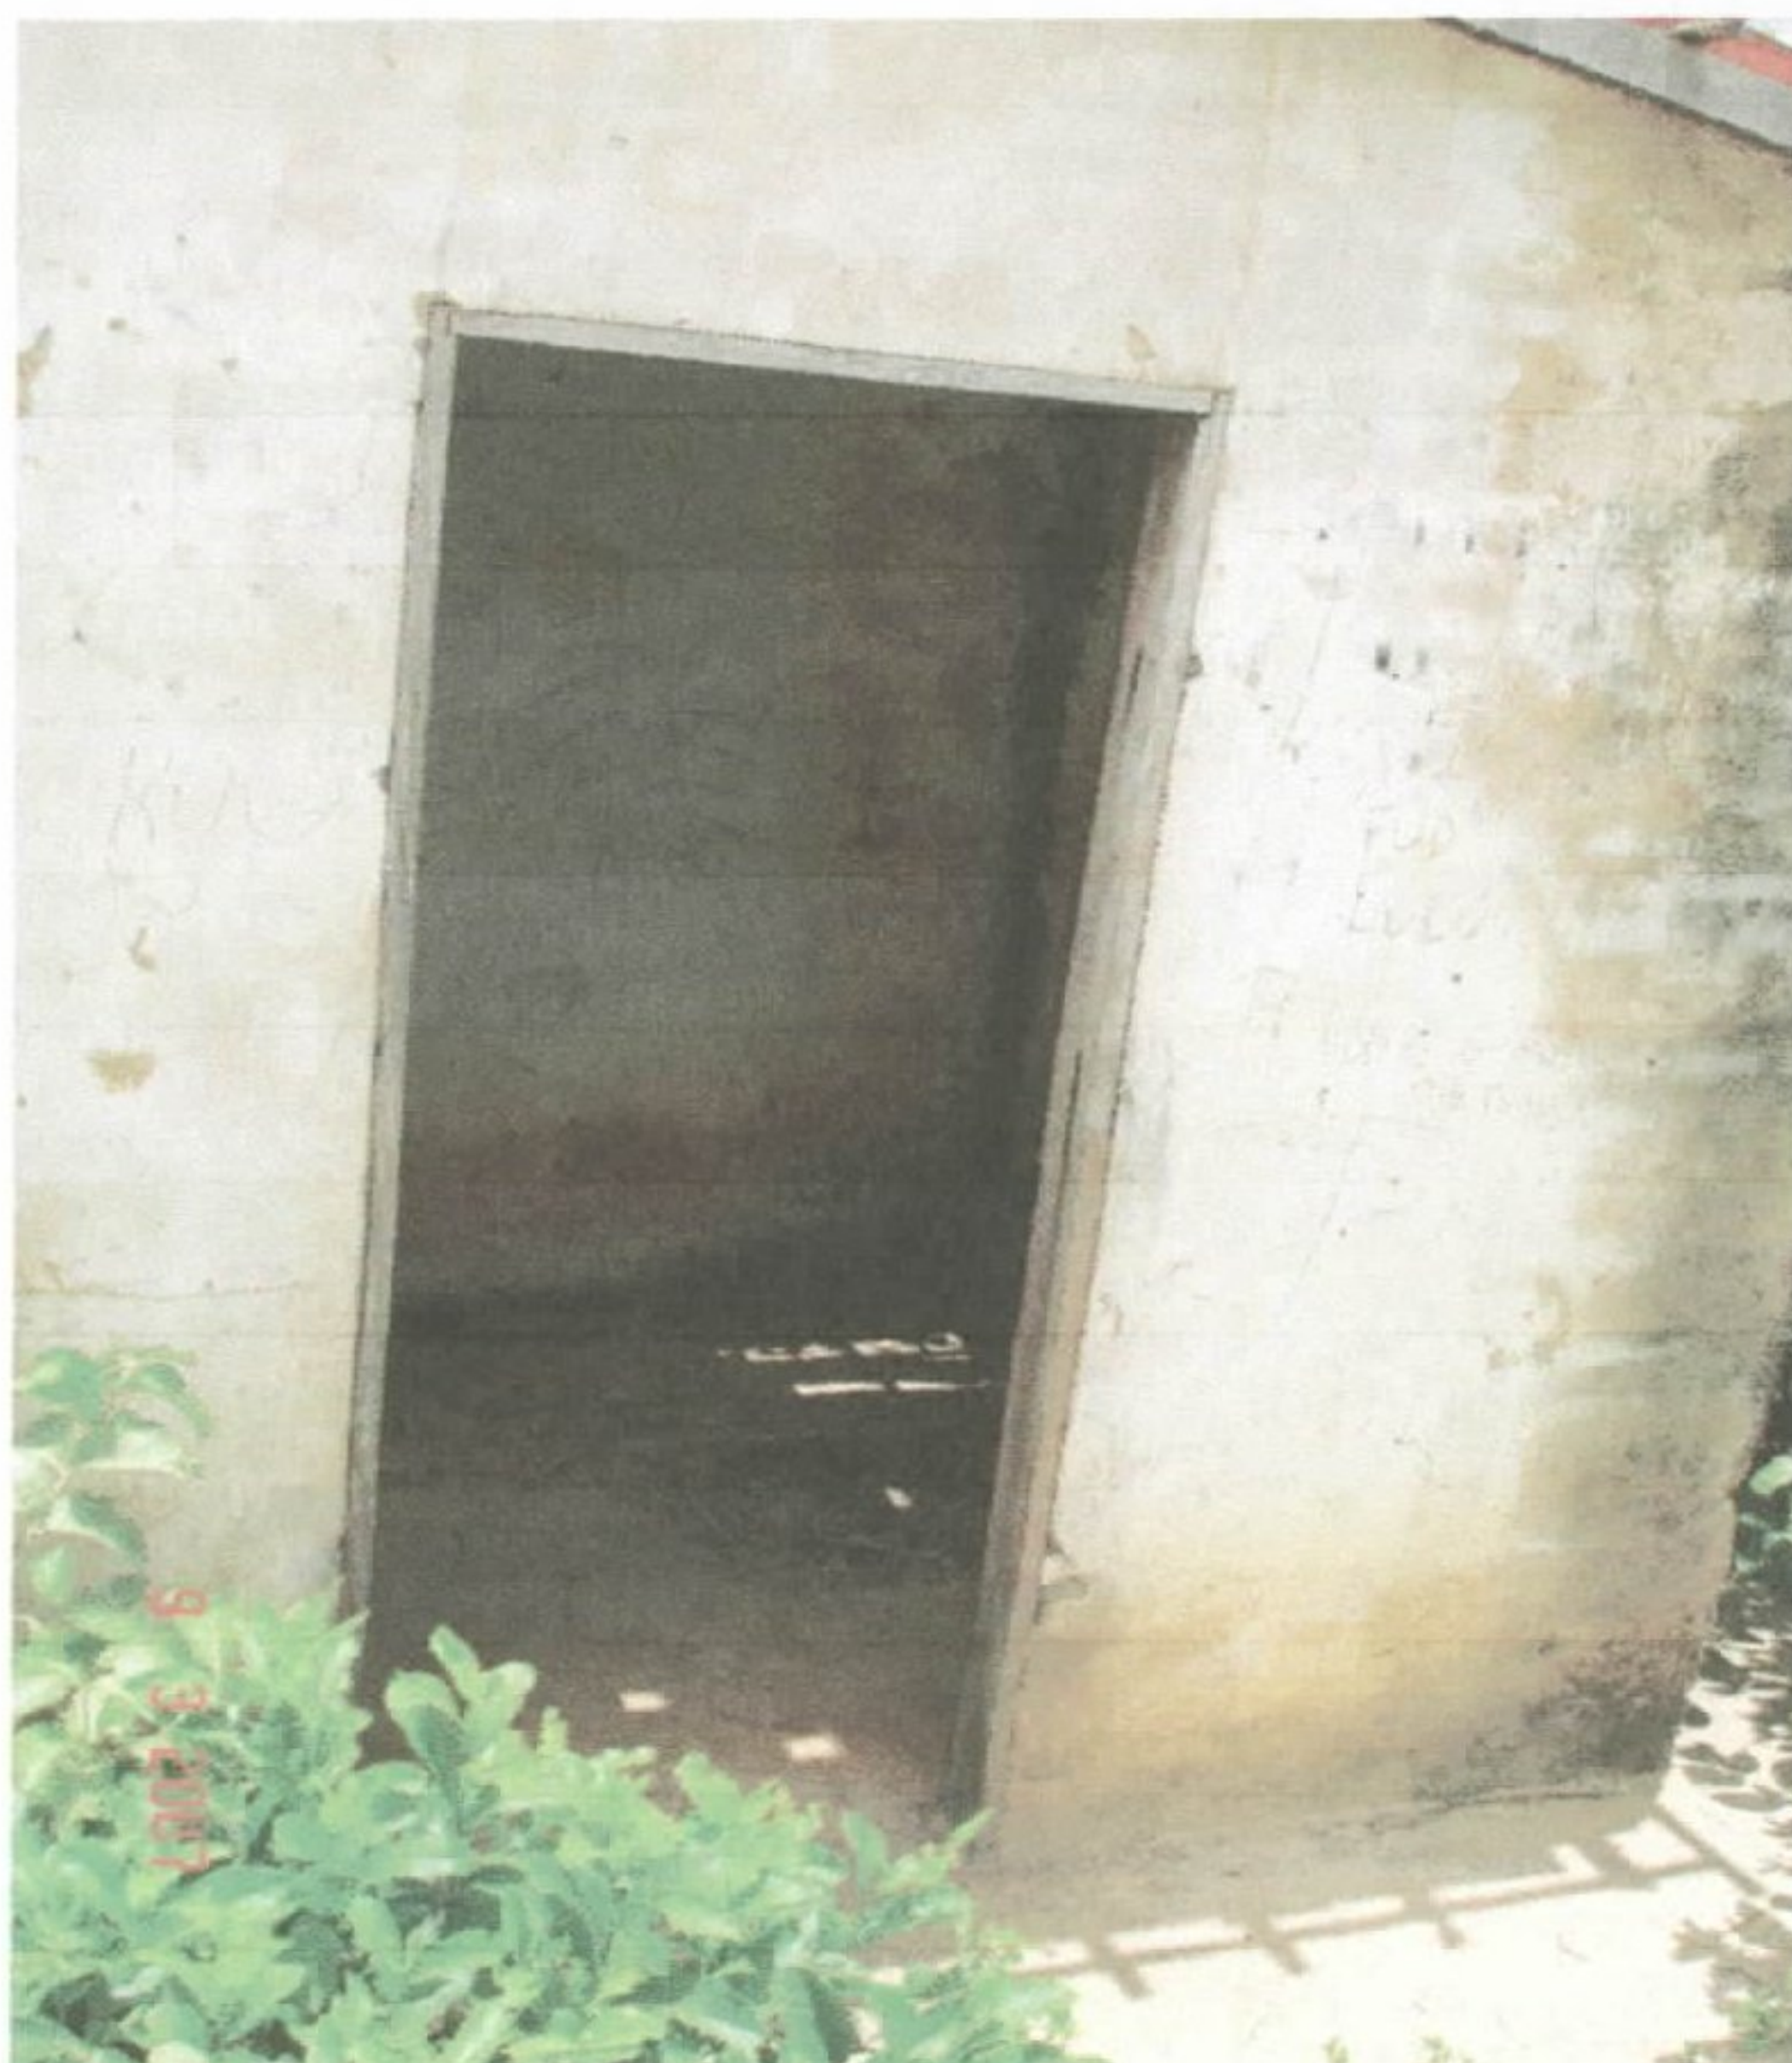
Foto 3

Vista da casa da bomba, sem a porta, sendo invadida pelo mato.
