Relatório de Avaliações Hidrogeológicas e Obras Hídricas em Assentamentos

Março / 2007

AVALIAÇÕES HIDROGEOLÓGICAS E EM OBRAS HÍDRICAS

INTERESSADO: INSTITUTO NACIONAL DE COLONIZAÇÃO E REFORMA

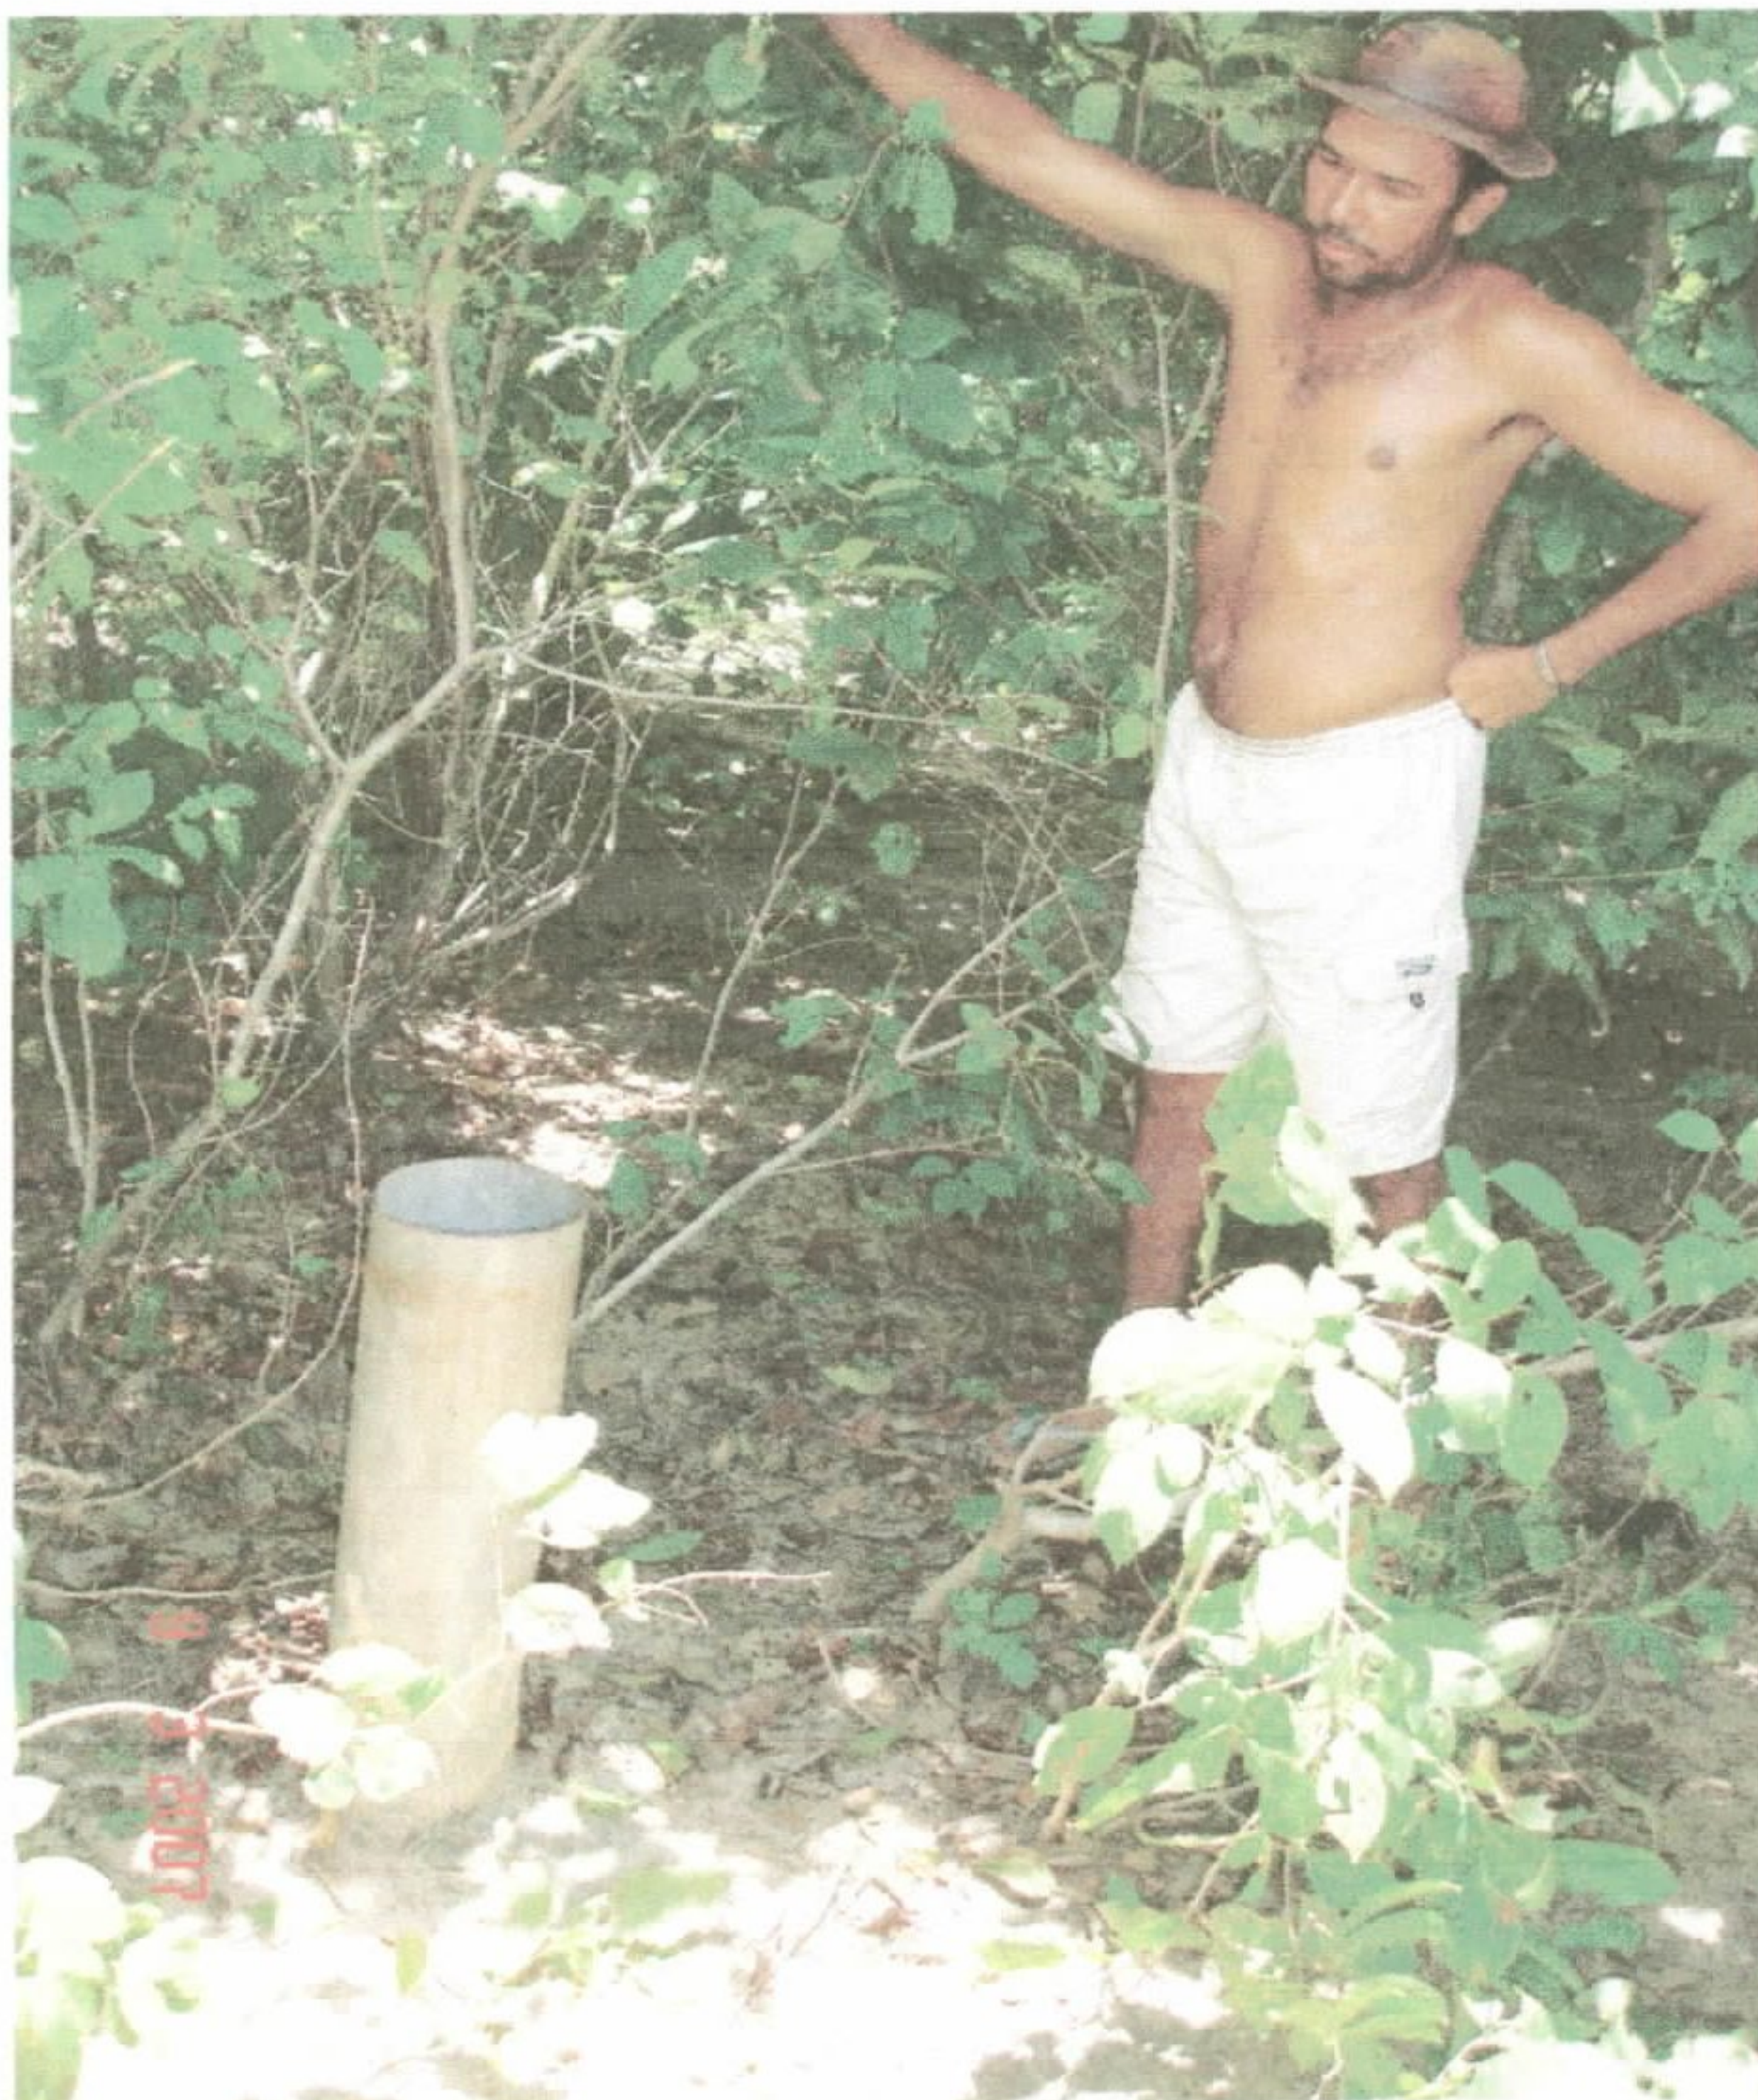
Foto 4

Vista do poço tubular sem a tampa, entupido e invadido pelo mato.

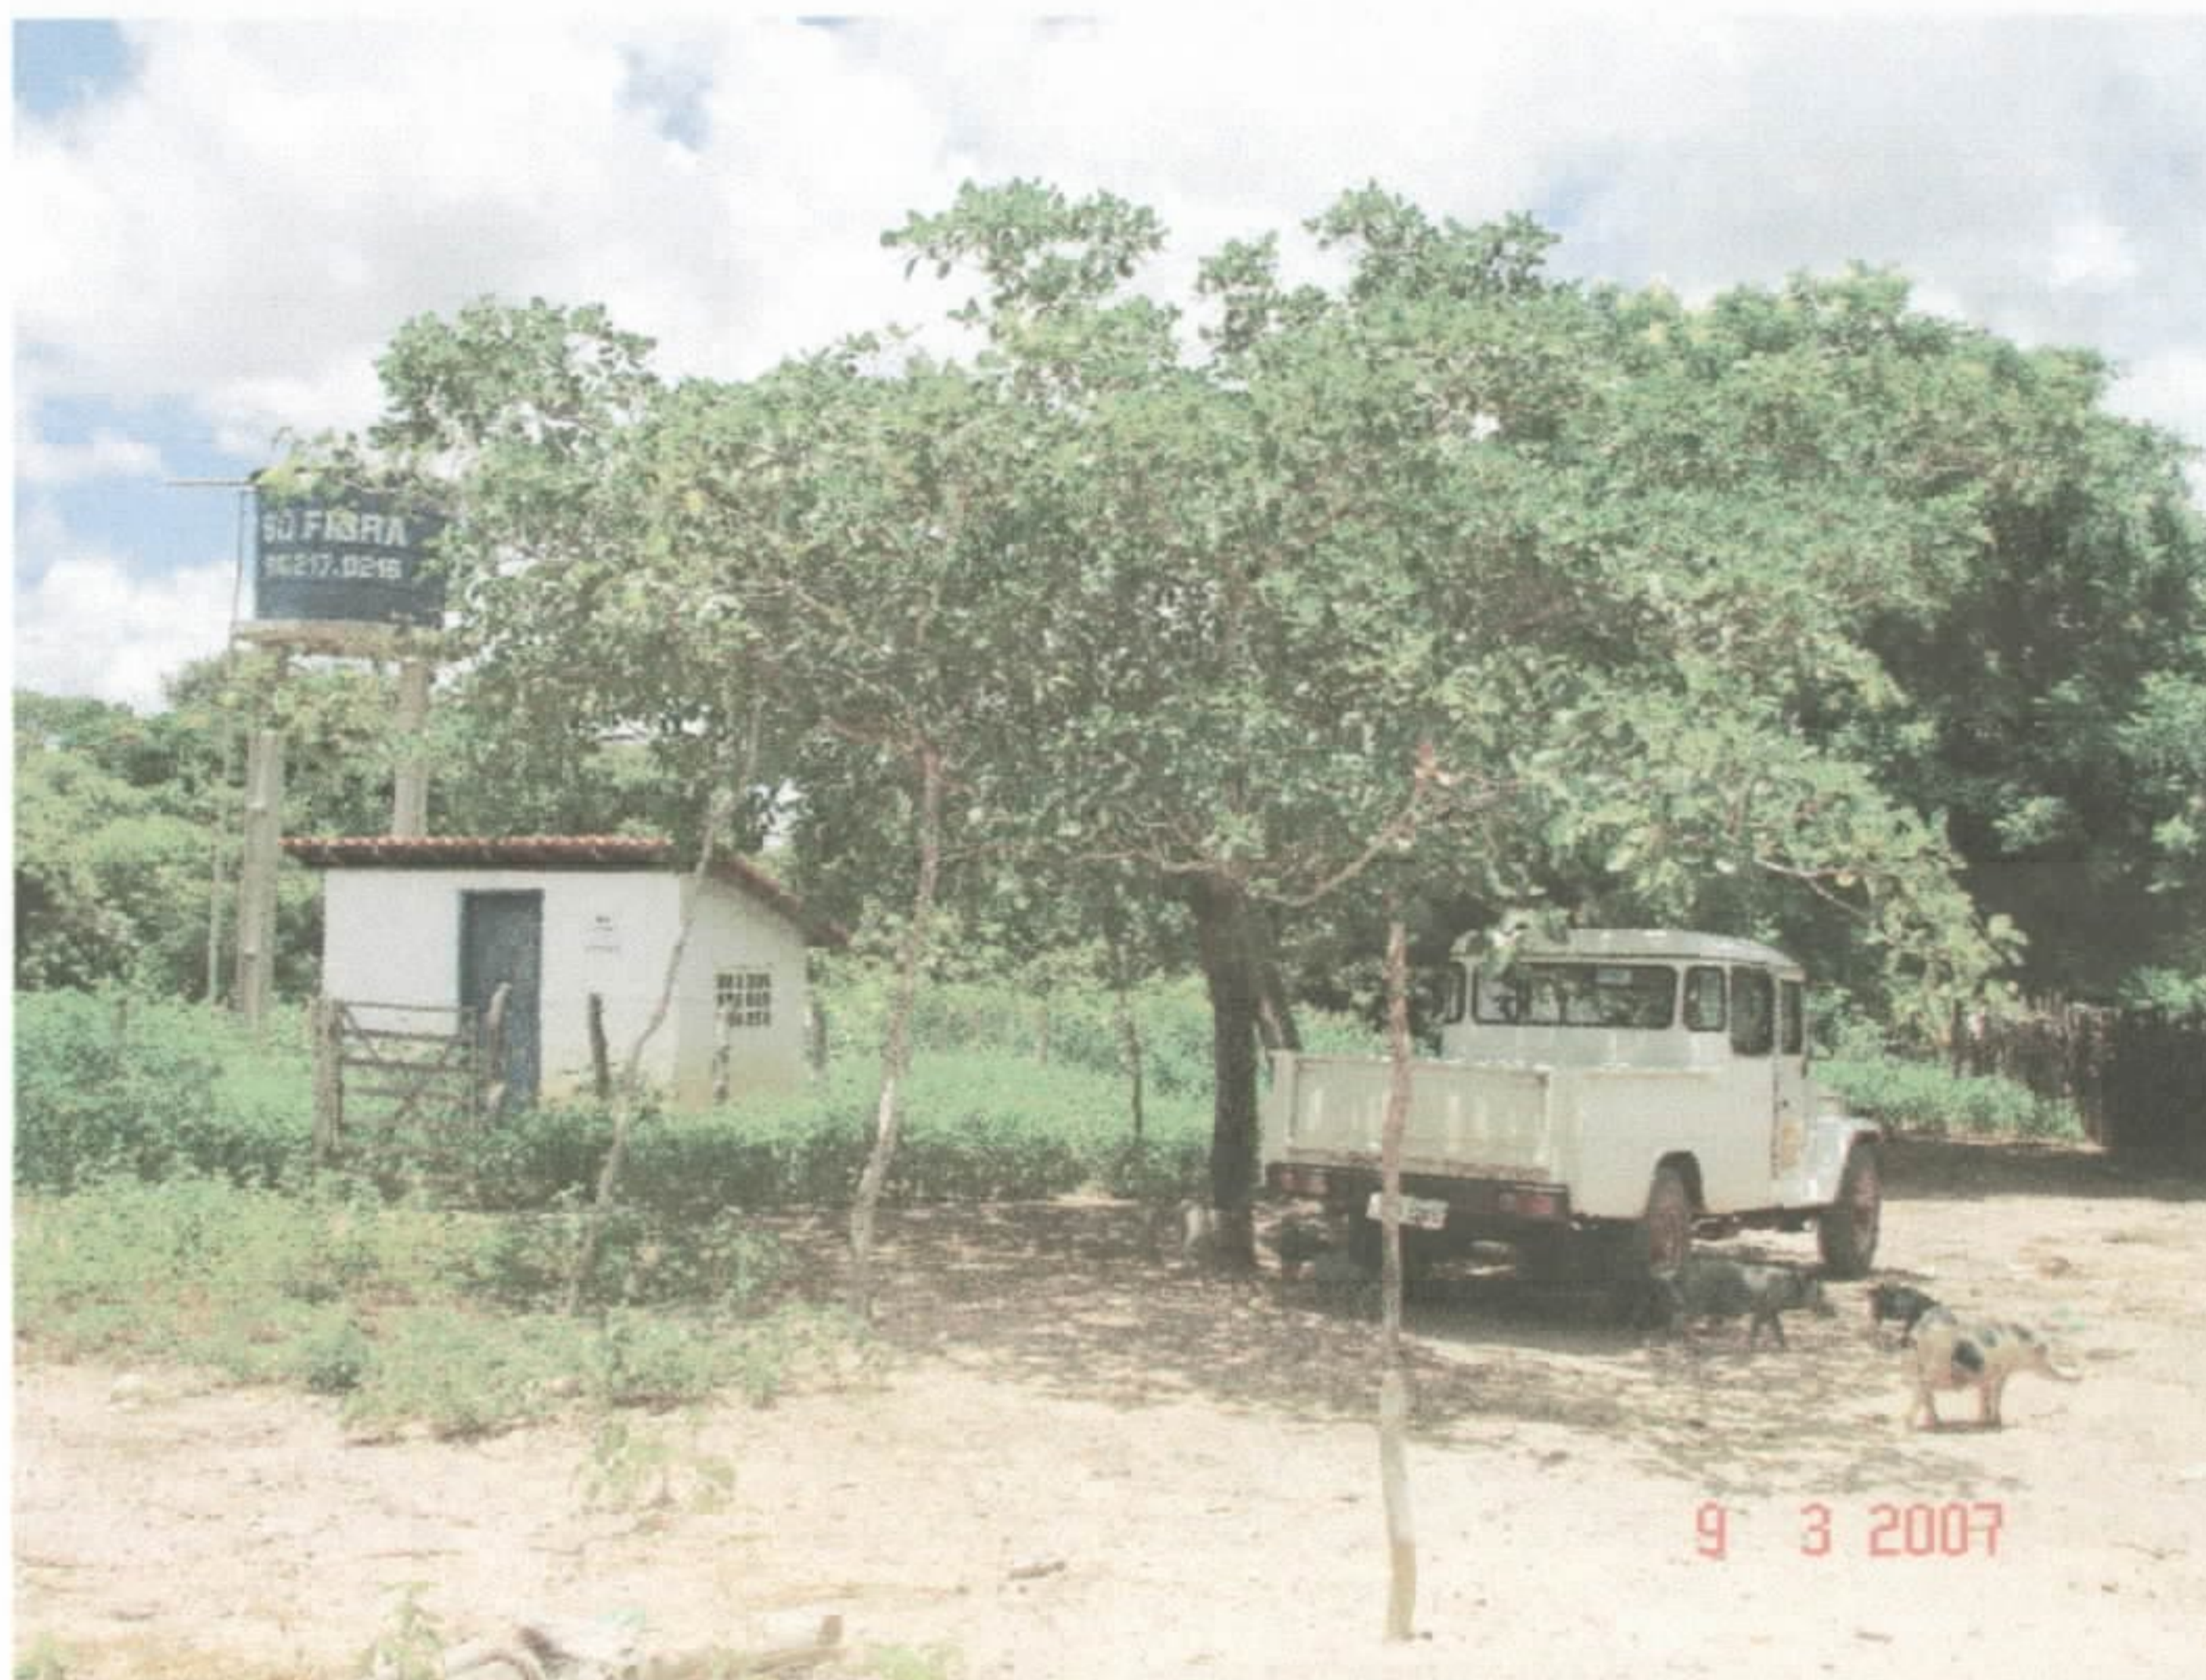
Assentamento Porcos.
Poço Miroró região do Avarandado - GU 083.
Flores do Piauí
Foto 1.

Vista panorâmica da situação de abandono que se encontra o Sistema Simplificado de Captação e Distribuição de água subterrânea captada pelo poço cadastrado pela CPRM com a sigla: GU083. As obras se encontram em bom estado de conservação.

- 5 - No caso da perfuração de um novo poço, que ele seja acompanhado por um profissional habilitado, especializado em perfuração tanto da contratada como da parte da fiscalização.

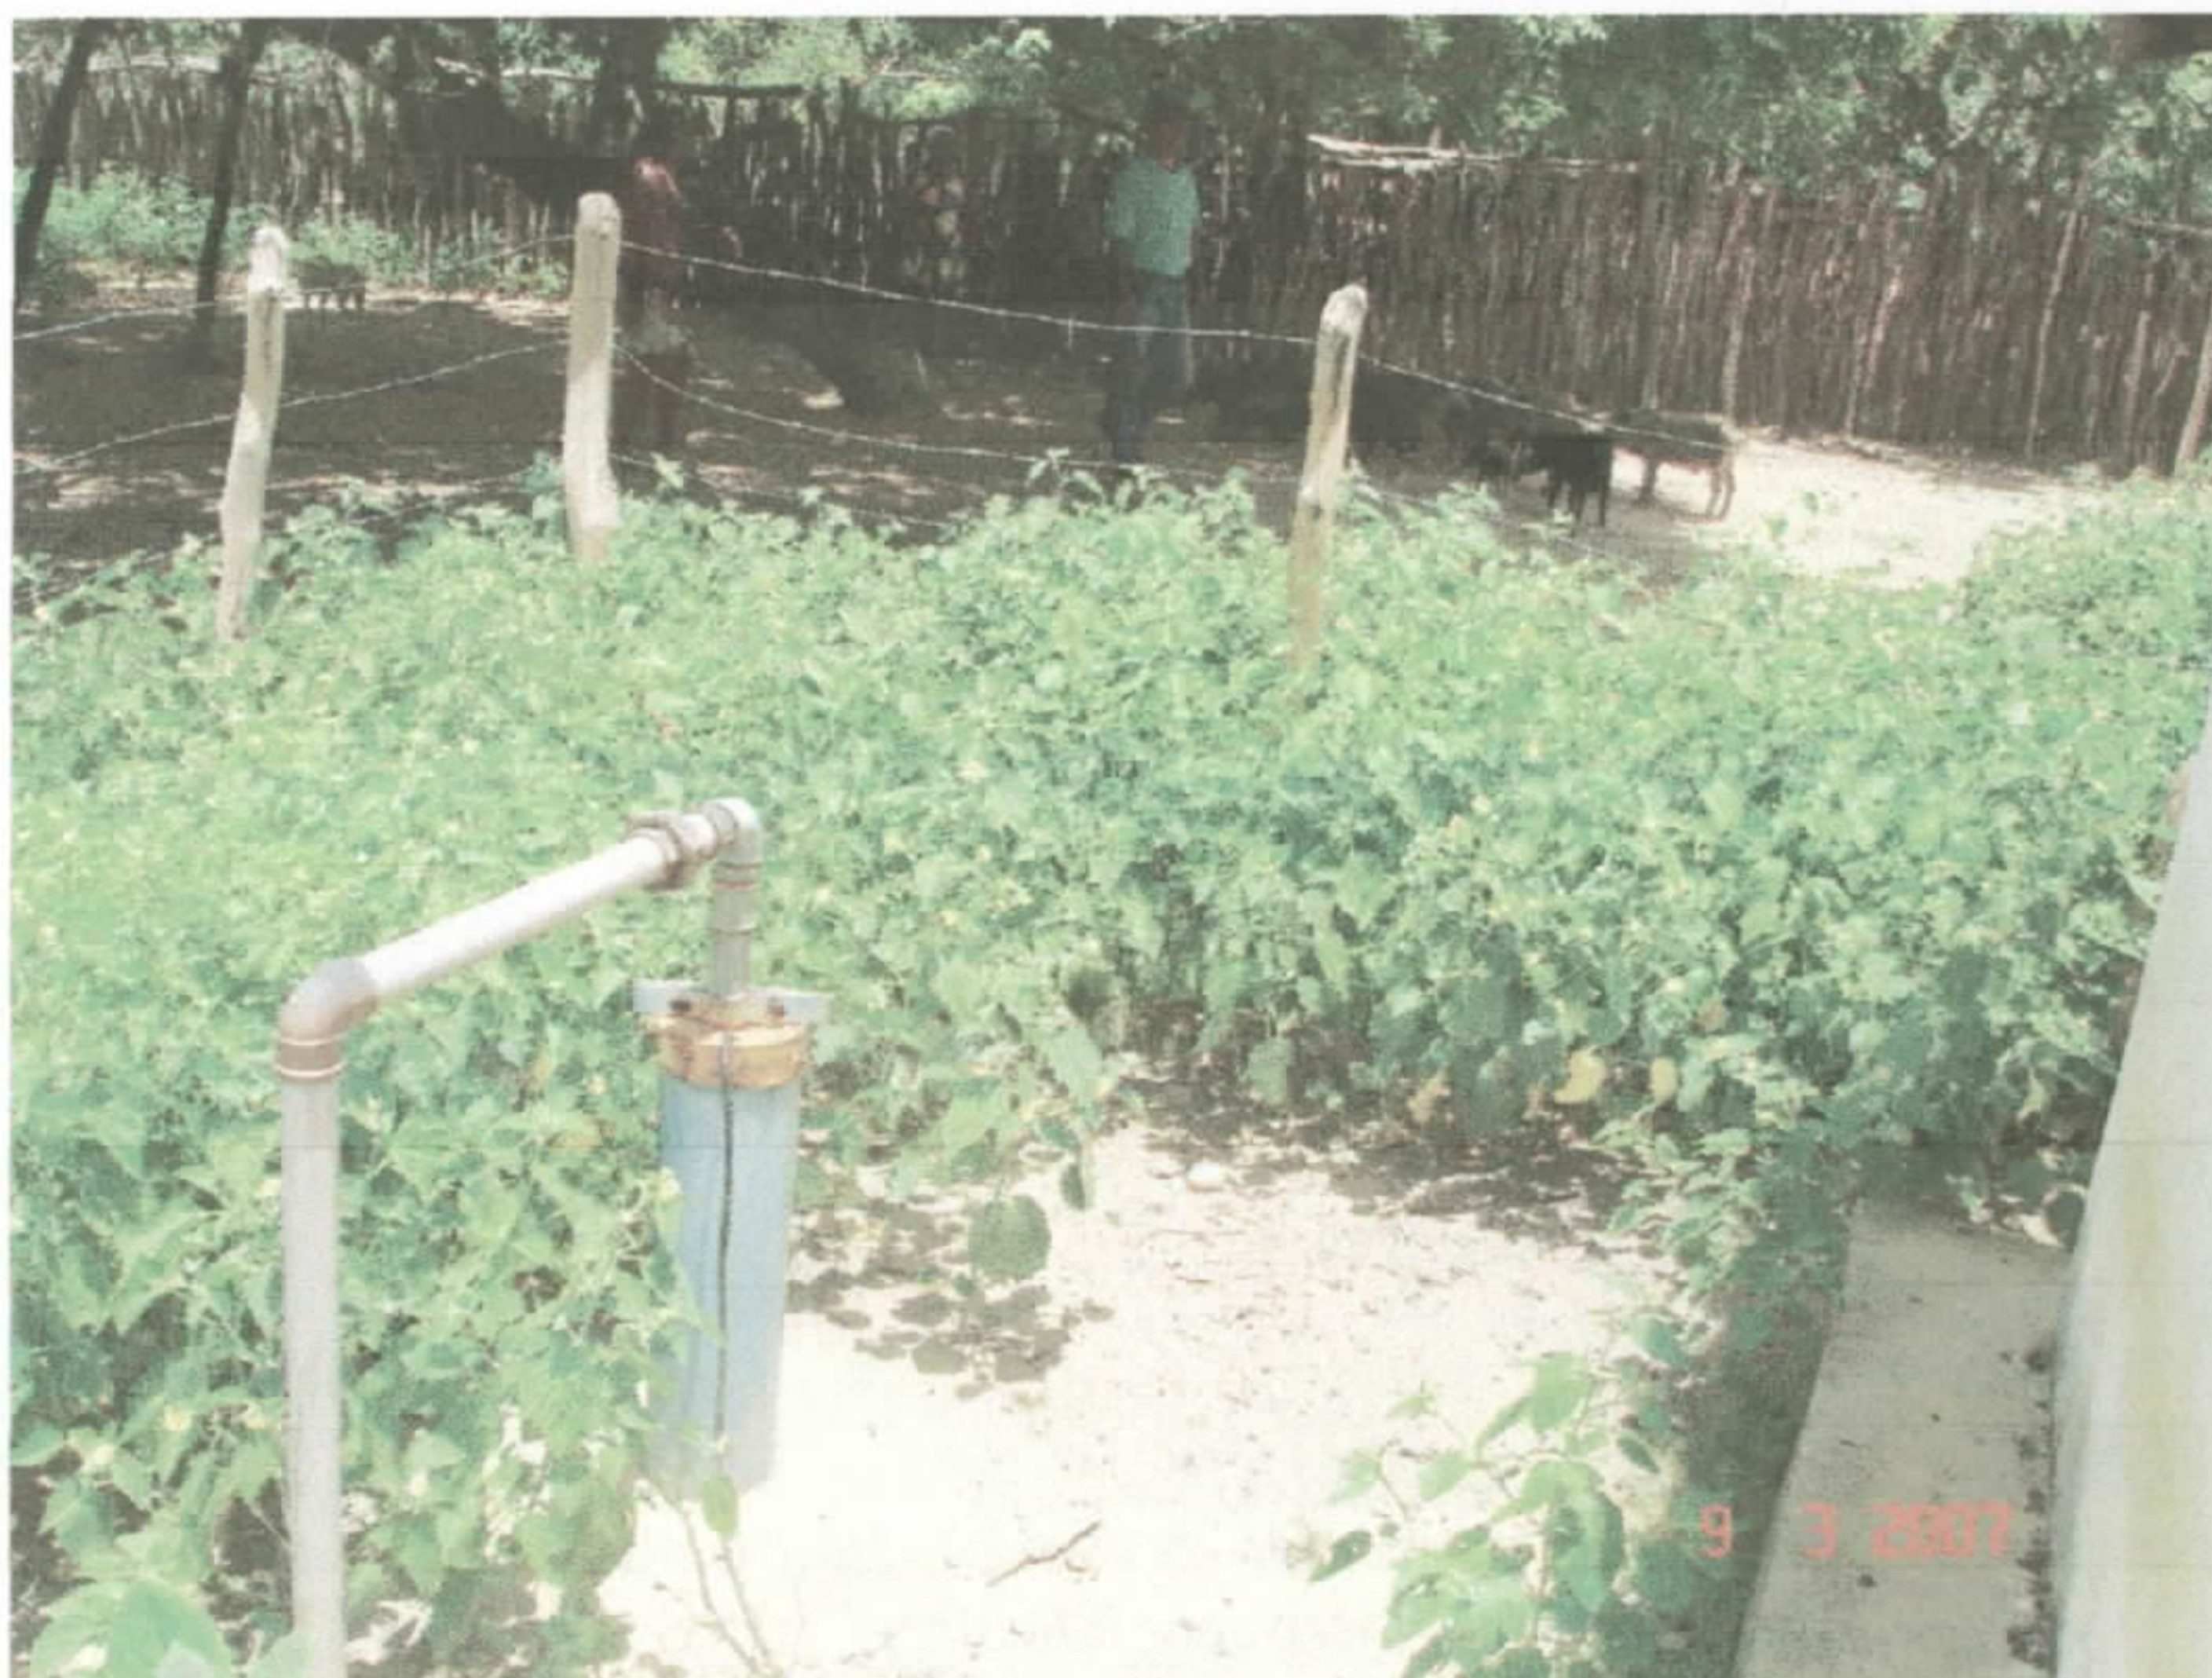
Foto 2

Vista do poço com a bomba submersa desativada.

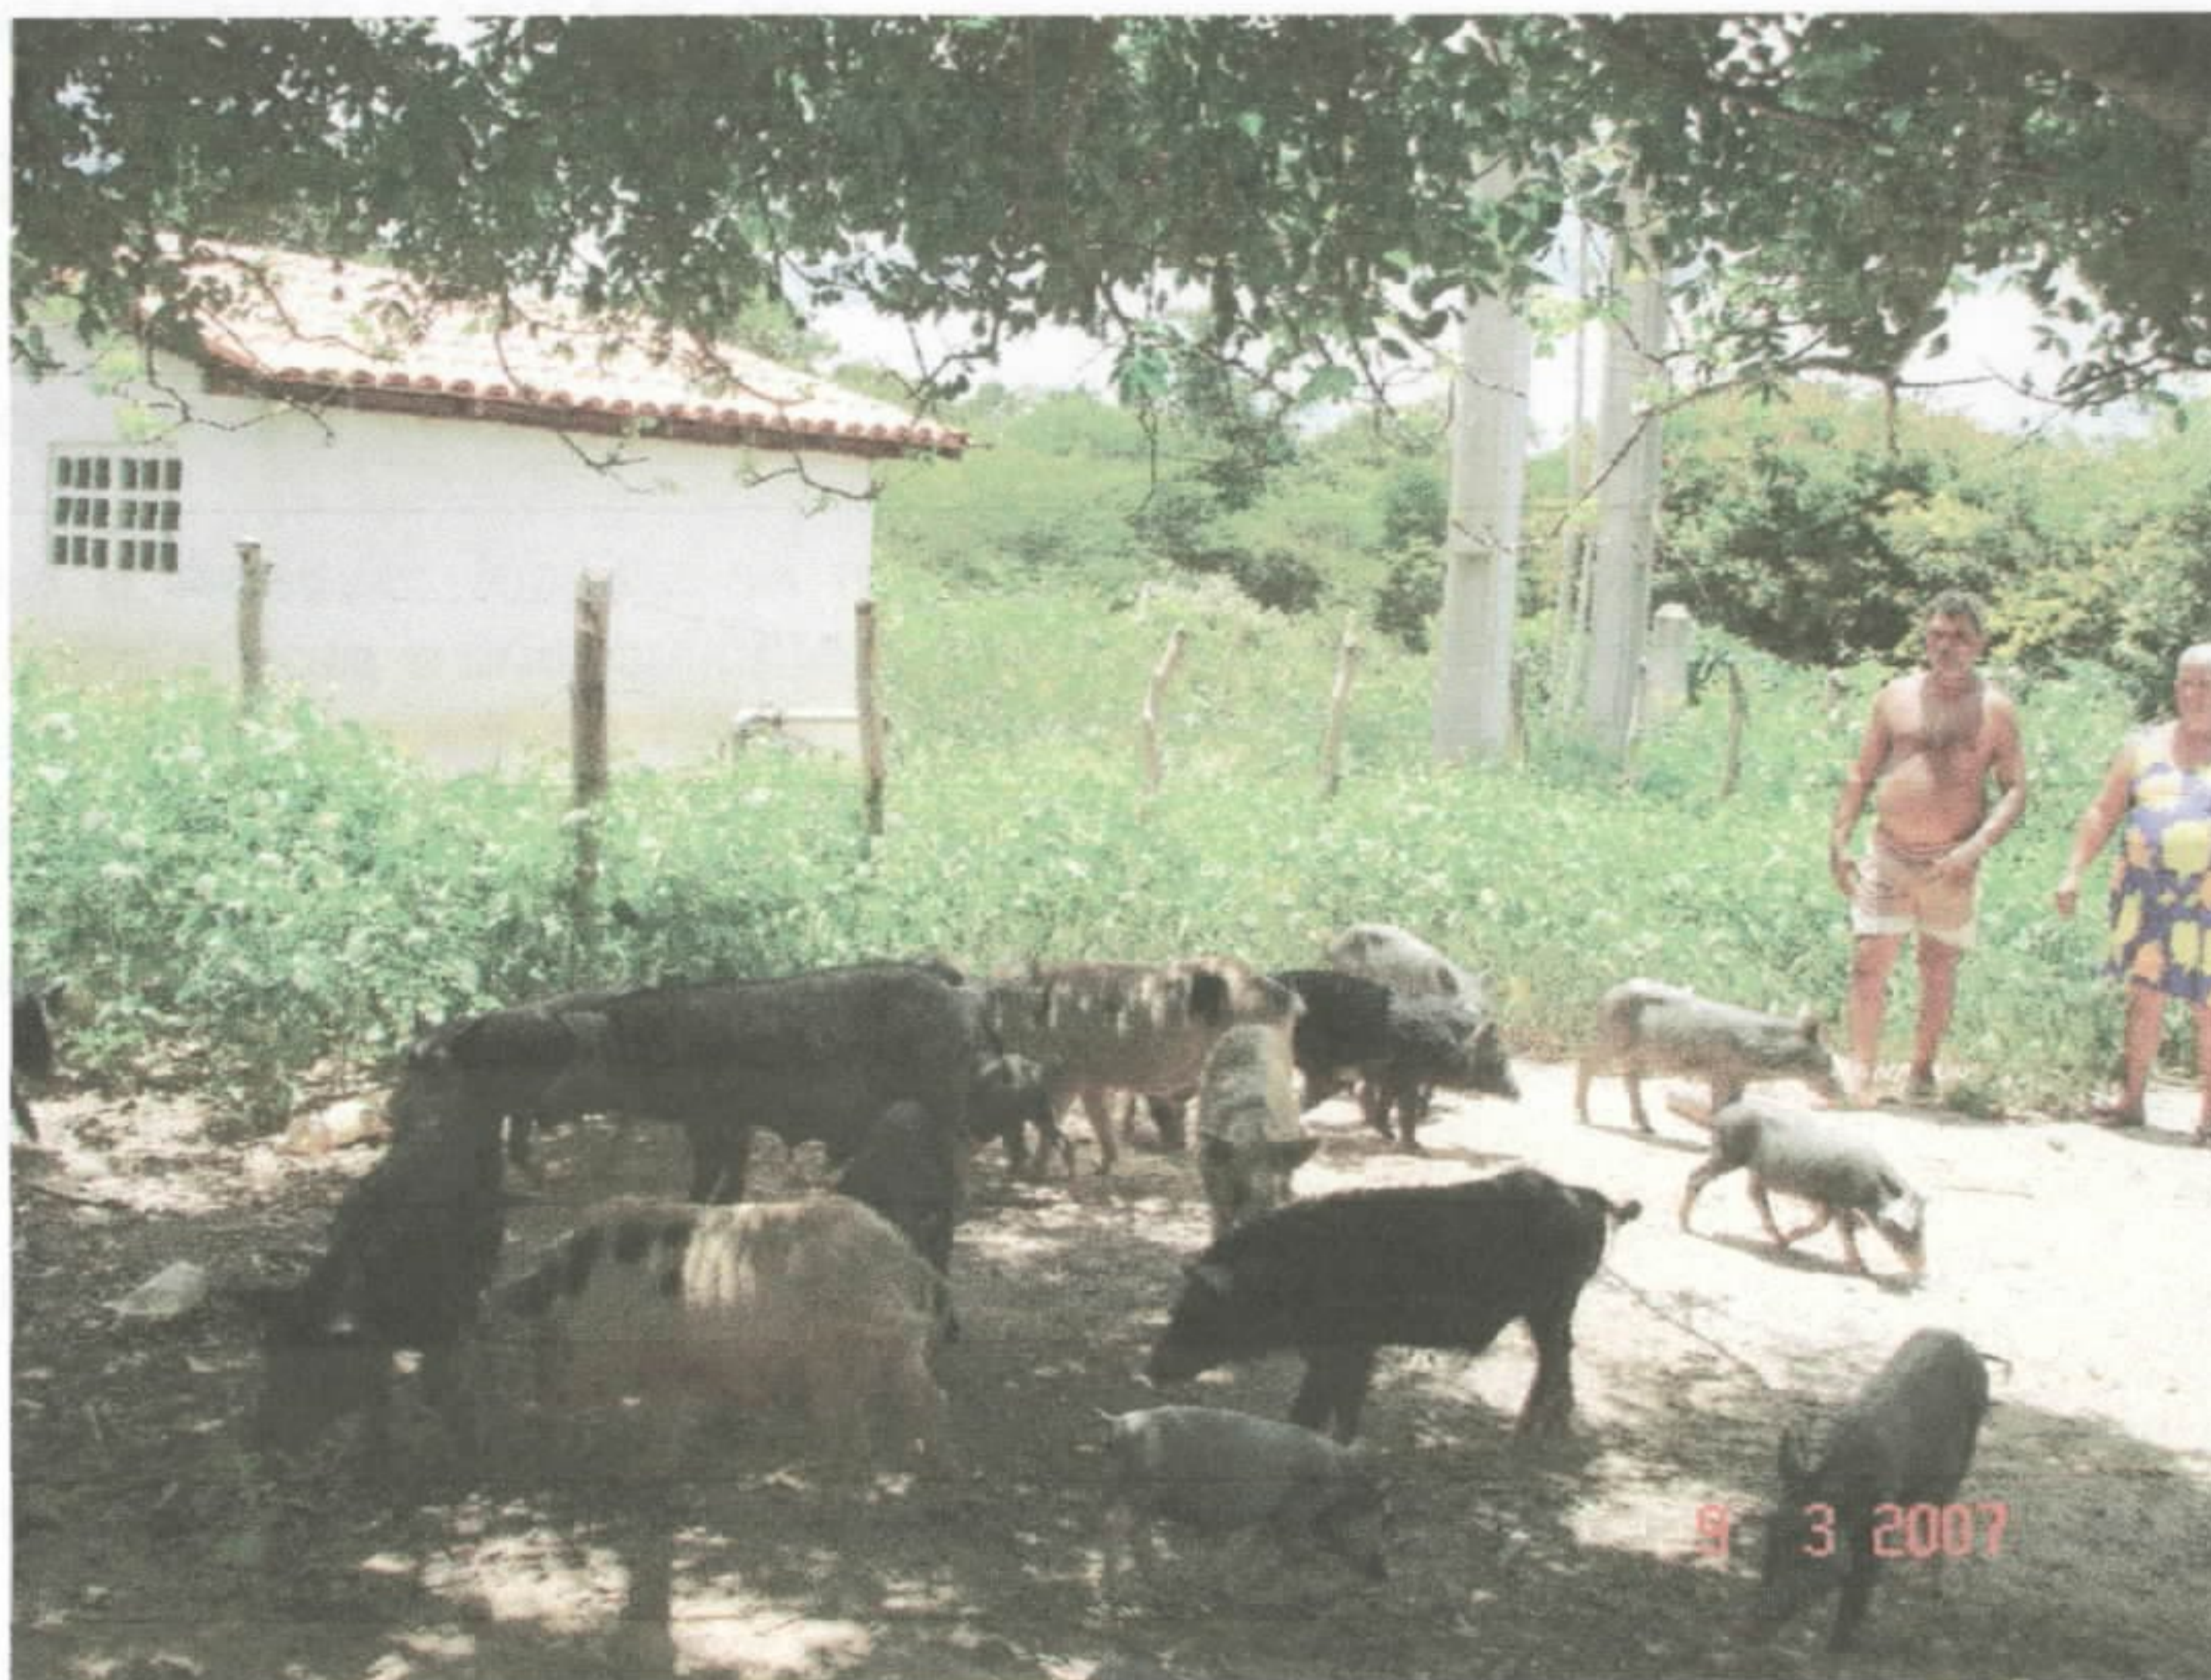
Foto 3.

Vista panorâmica da precariedade e insalubridade do sistema de criação de porcos e outros animais domésticos, praticado pelo morador do local.

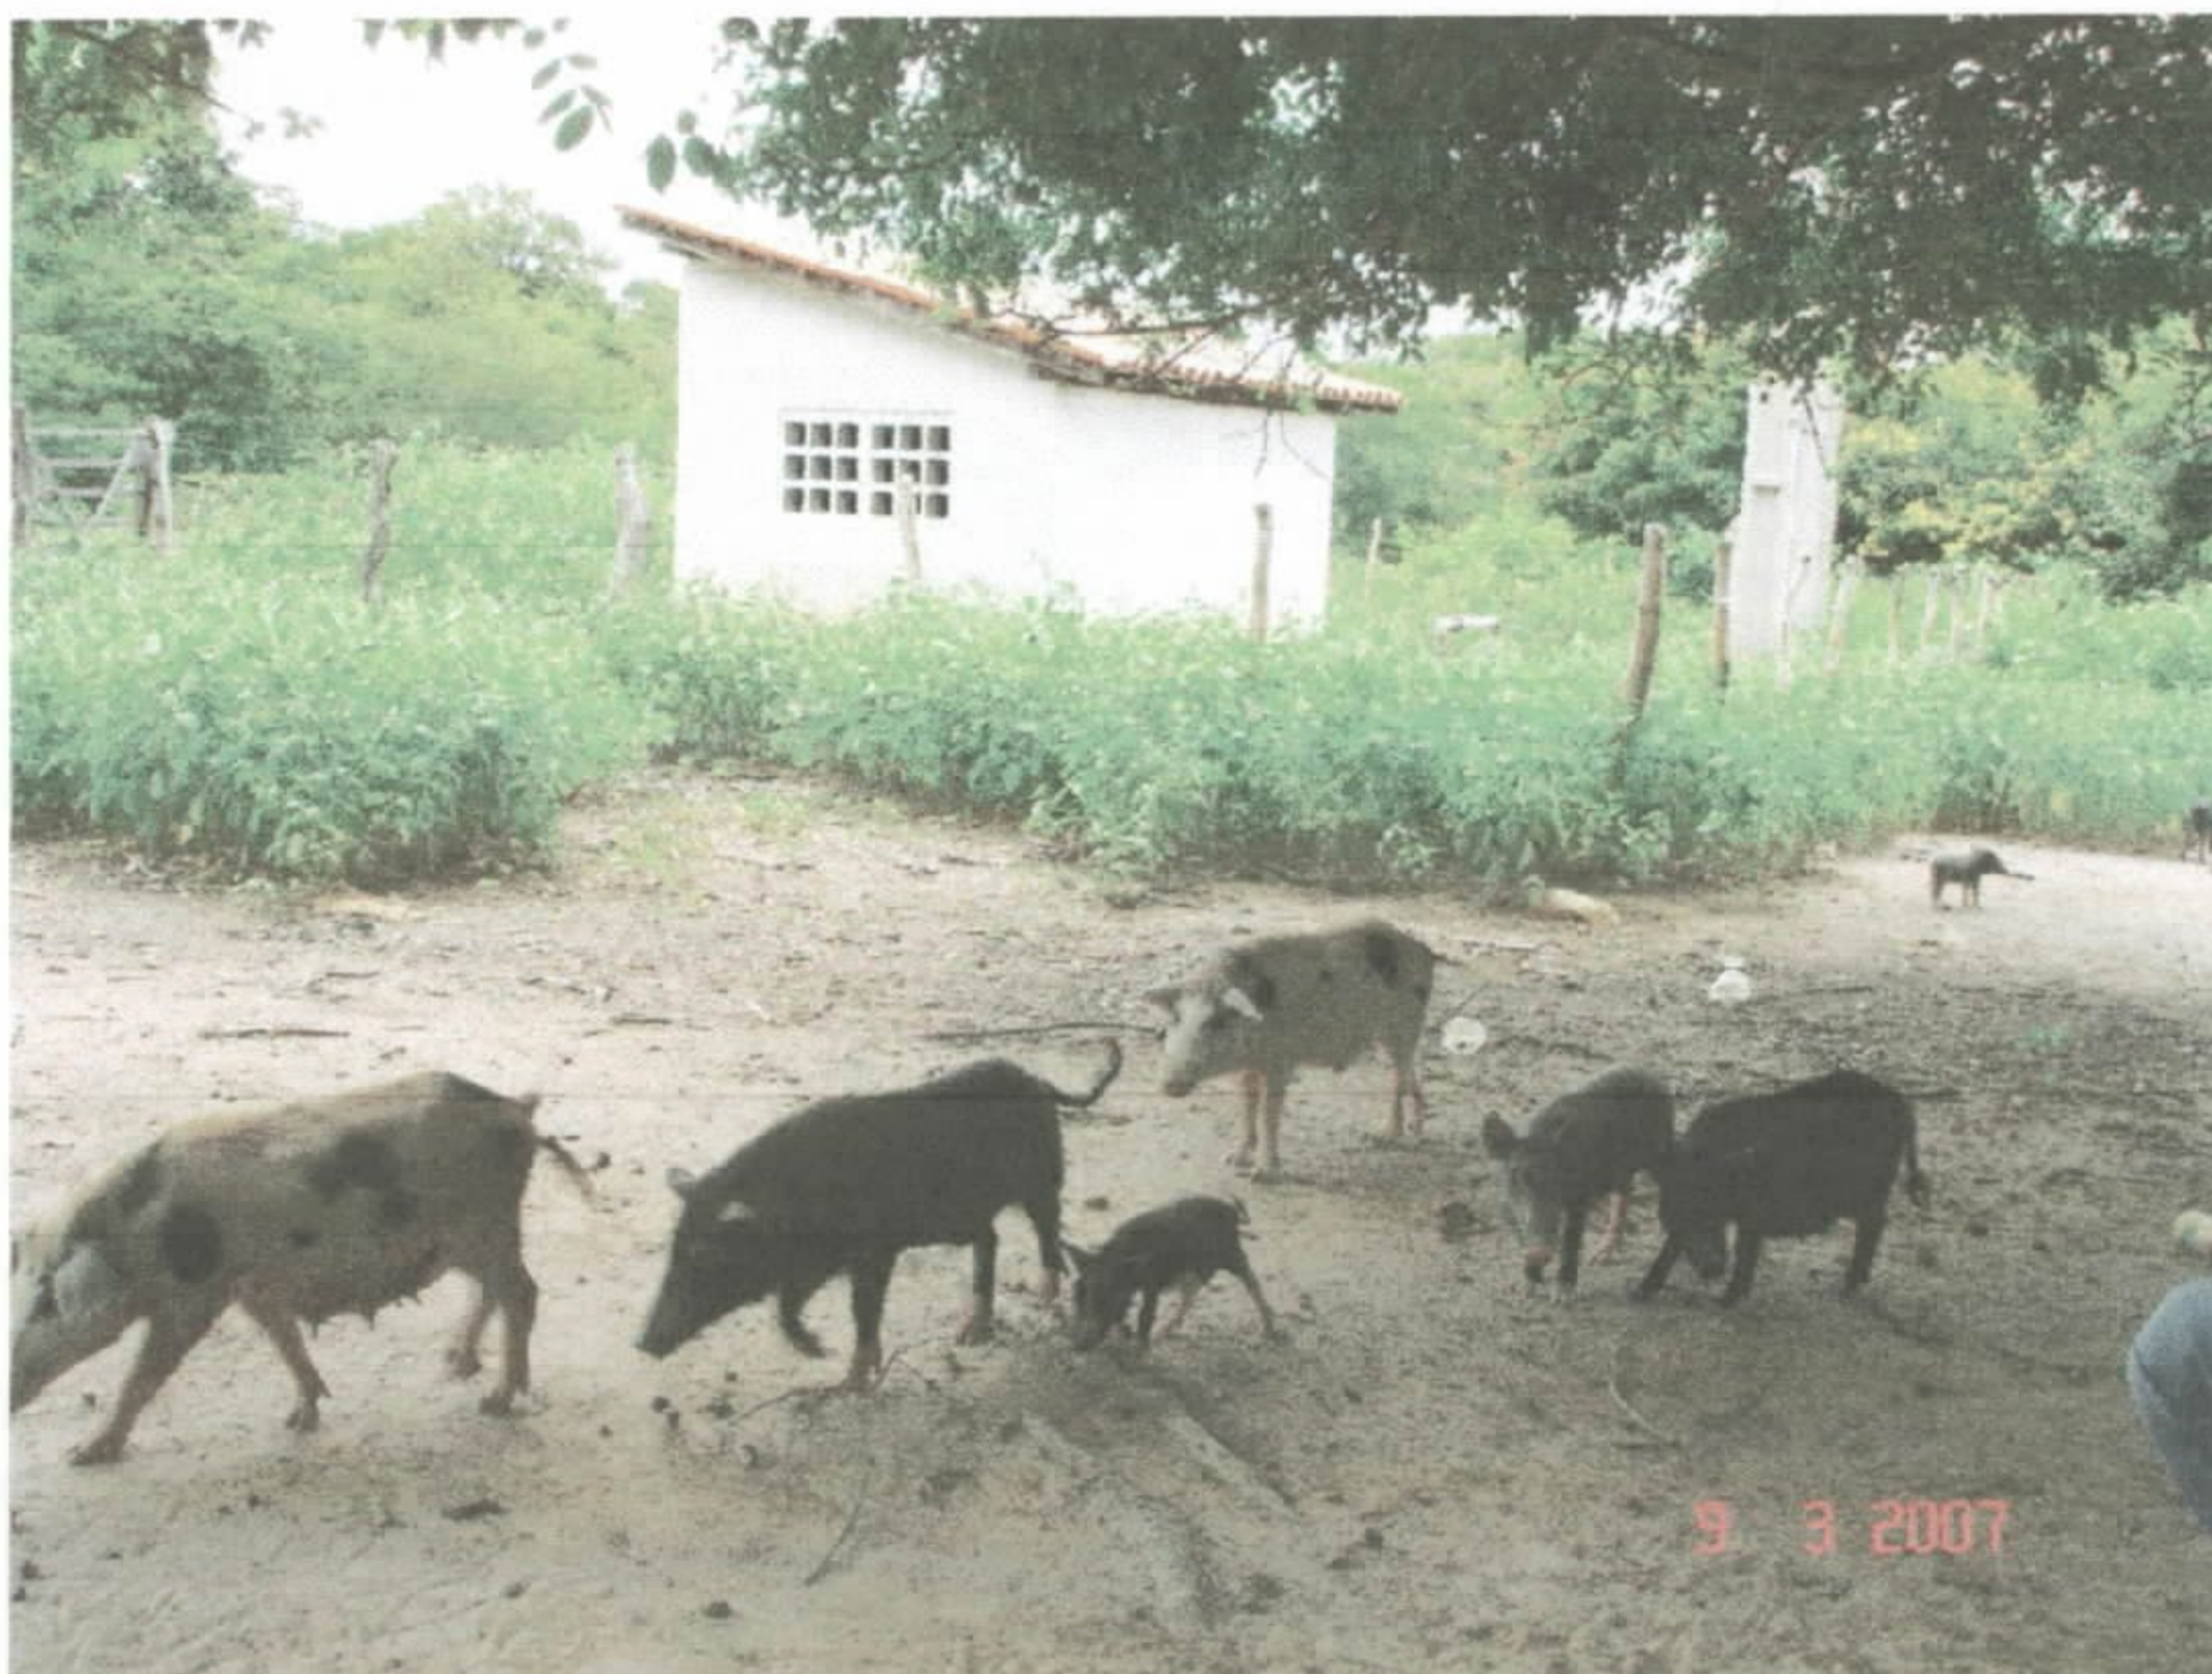
Foto 4.

Vista panorâmica da precariedade e insalubridade do sistema de criação de porcos e outros animais domésticos, praticado pelo morador do local.

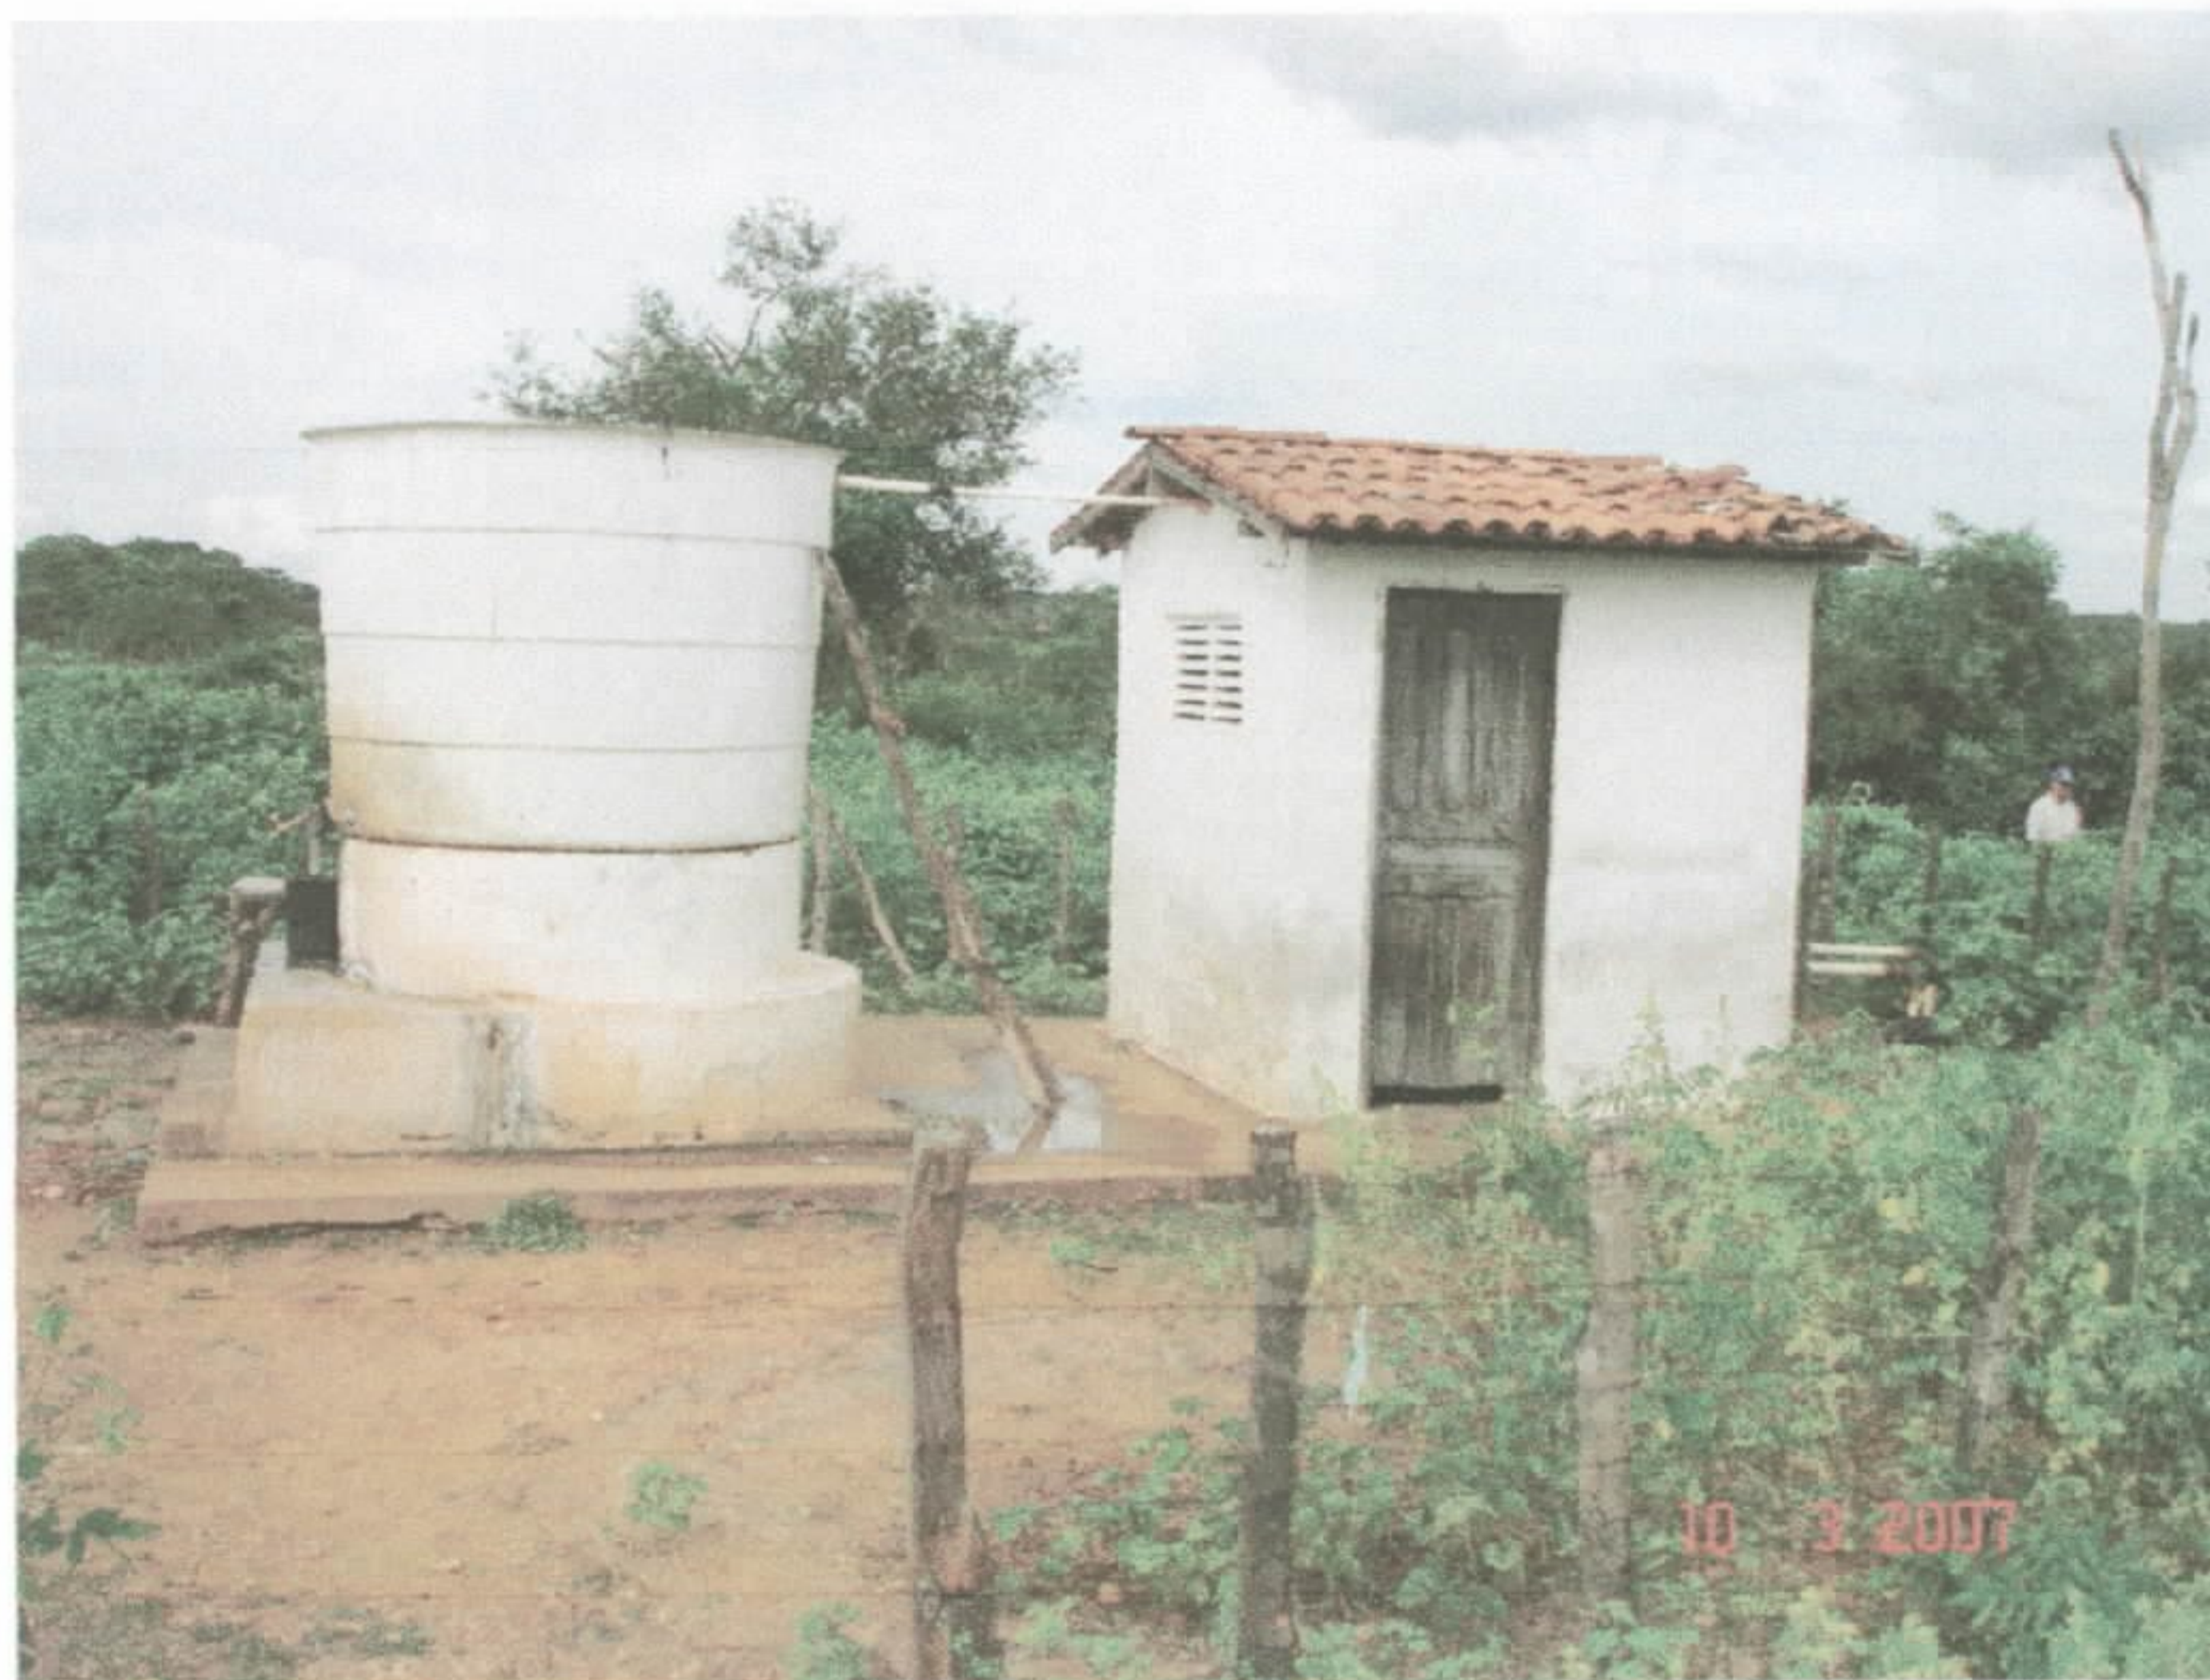
Assentamento Cansanção.
Poço - CE 223.
Brejo do Piauí
Foto 1.

- 3 - Como pode ser observado nas fotos, em anexo, de n^{os} 1, 2 e 3, o conjunto poço, tubo de adução, casa de bomba e chafariz, não se encontra em estado de conservação recomendável. A cerca de arame que protege a obra não tem uma cancela; a casa da bomba está merecendo reparos; o poço tem cimentação sanitária e não está com a boca devidamente fechada. Não existe quadro elétrico com relé de controle e proteção da bomba. A caixa de água é térrea, as torneiras estão sem vazamento, está sem a tampa e tem capacidade de 5 m³.
- 4 - Está errada a existência de um banheiro ao lado do poço tubular. A água servida infiltra no solo arenoso contaminando diretamente o manancial. (Foto 3).

Vista panorâmica do estado de abandono que se encontra o Sistema Simplificado de Captação e Distribuição de água subterrânea captada pelo poço cadastrado pela CPRM com a sigla: CE223. O cercado está sem uma cancela e a caixa sem a tampa.

- 1 - A estrutura de captação e reservação estão necessitando de reparos e manutenção;
- 2 - Com base nas informações dos moradores do local não foi realizado teste de vazão. Recomenda-se que seja feito um teste, para se ter conhecimento de suas características hidráulicas;
- 3 - Na obtenção de um resultado satisfatório do teste de vazão, recomenda-se que seja realizada uma filmagem do poço (endoscopia), para que seja conhecida a quantidade de tubos de revestimento existentes;
- 4 - Caso seja edificada uma agrovila (foto 4) recomenda-se que seja feita uma reavaliação da demanda de água potável e perfurar outro poço tubular no extremo oposto de suas edificações, para que seja garantido o suprimento de água aos seus moradores;
- 5 - Com a ampliação do consumo de água potável, decorrente do aumento populacional no local, substituir a caixa de água por uma maior de 10 m³, suspensa.
