Relatório de Avaliações Hidrogeológicas e Obras Hídricas em Assentamentos

Março / 2007

AVALIAÇÕES HIDROGEOLÓGICAS E EM OBRAS HÍDRICAS

INTERESSADO: INSTITUTO NACIONAL DE COLONIZAÇÃO E REFORMA

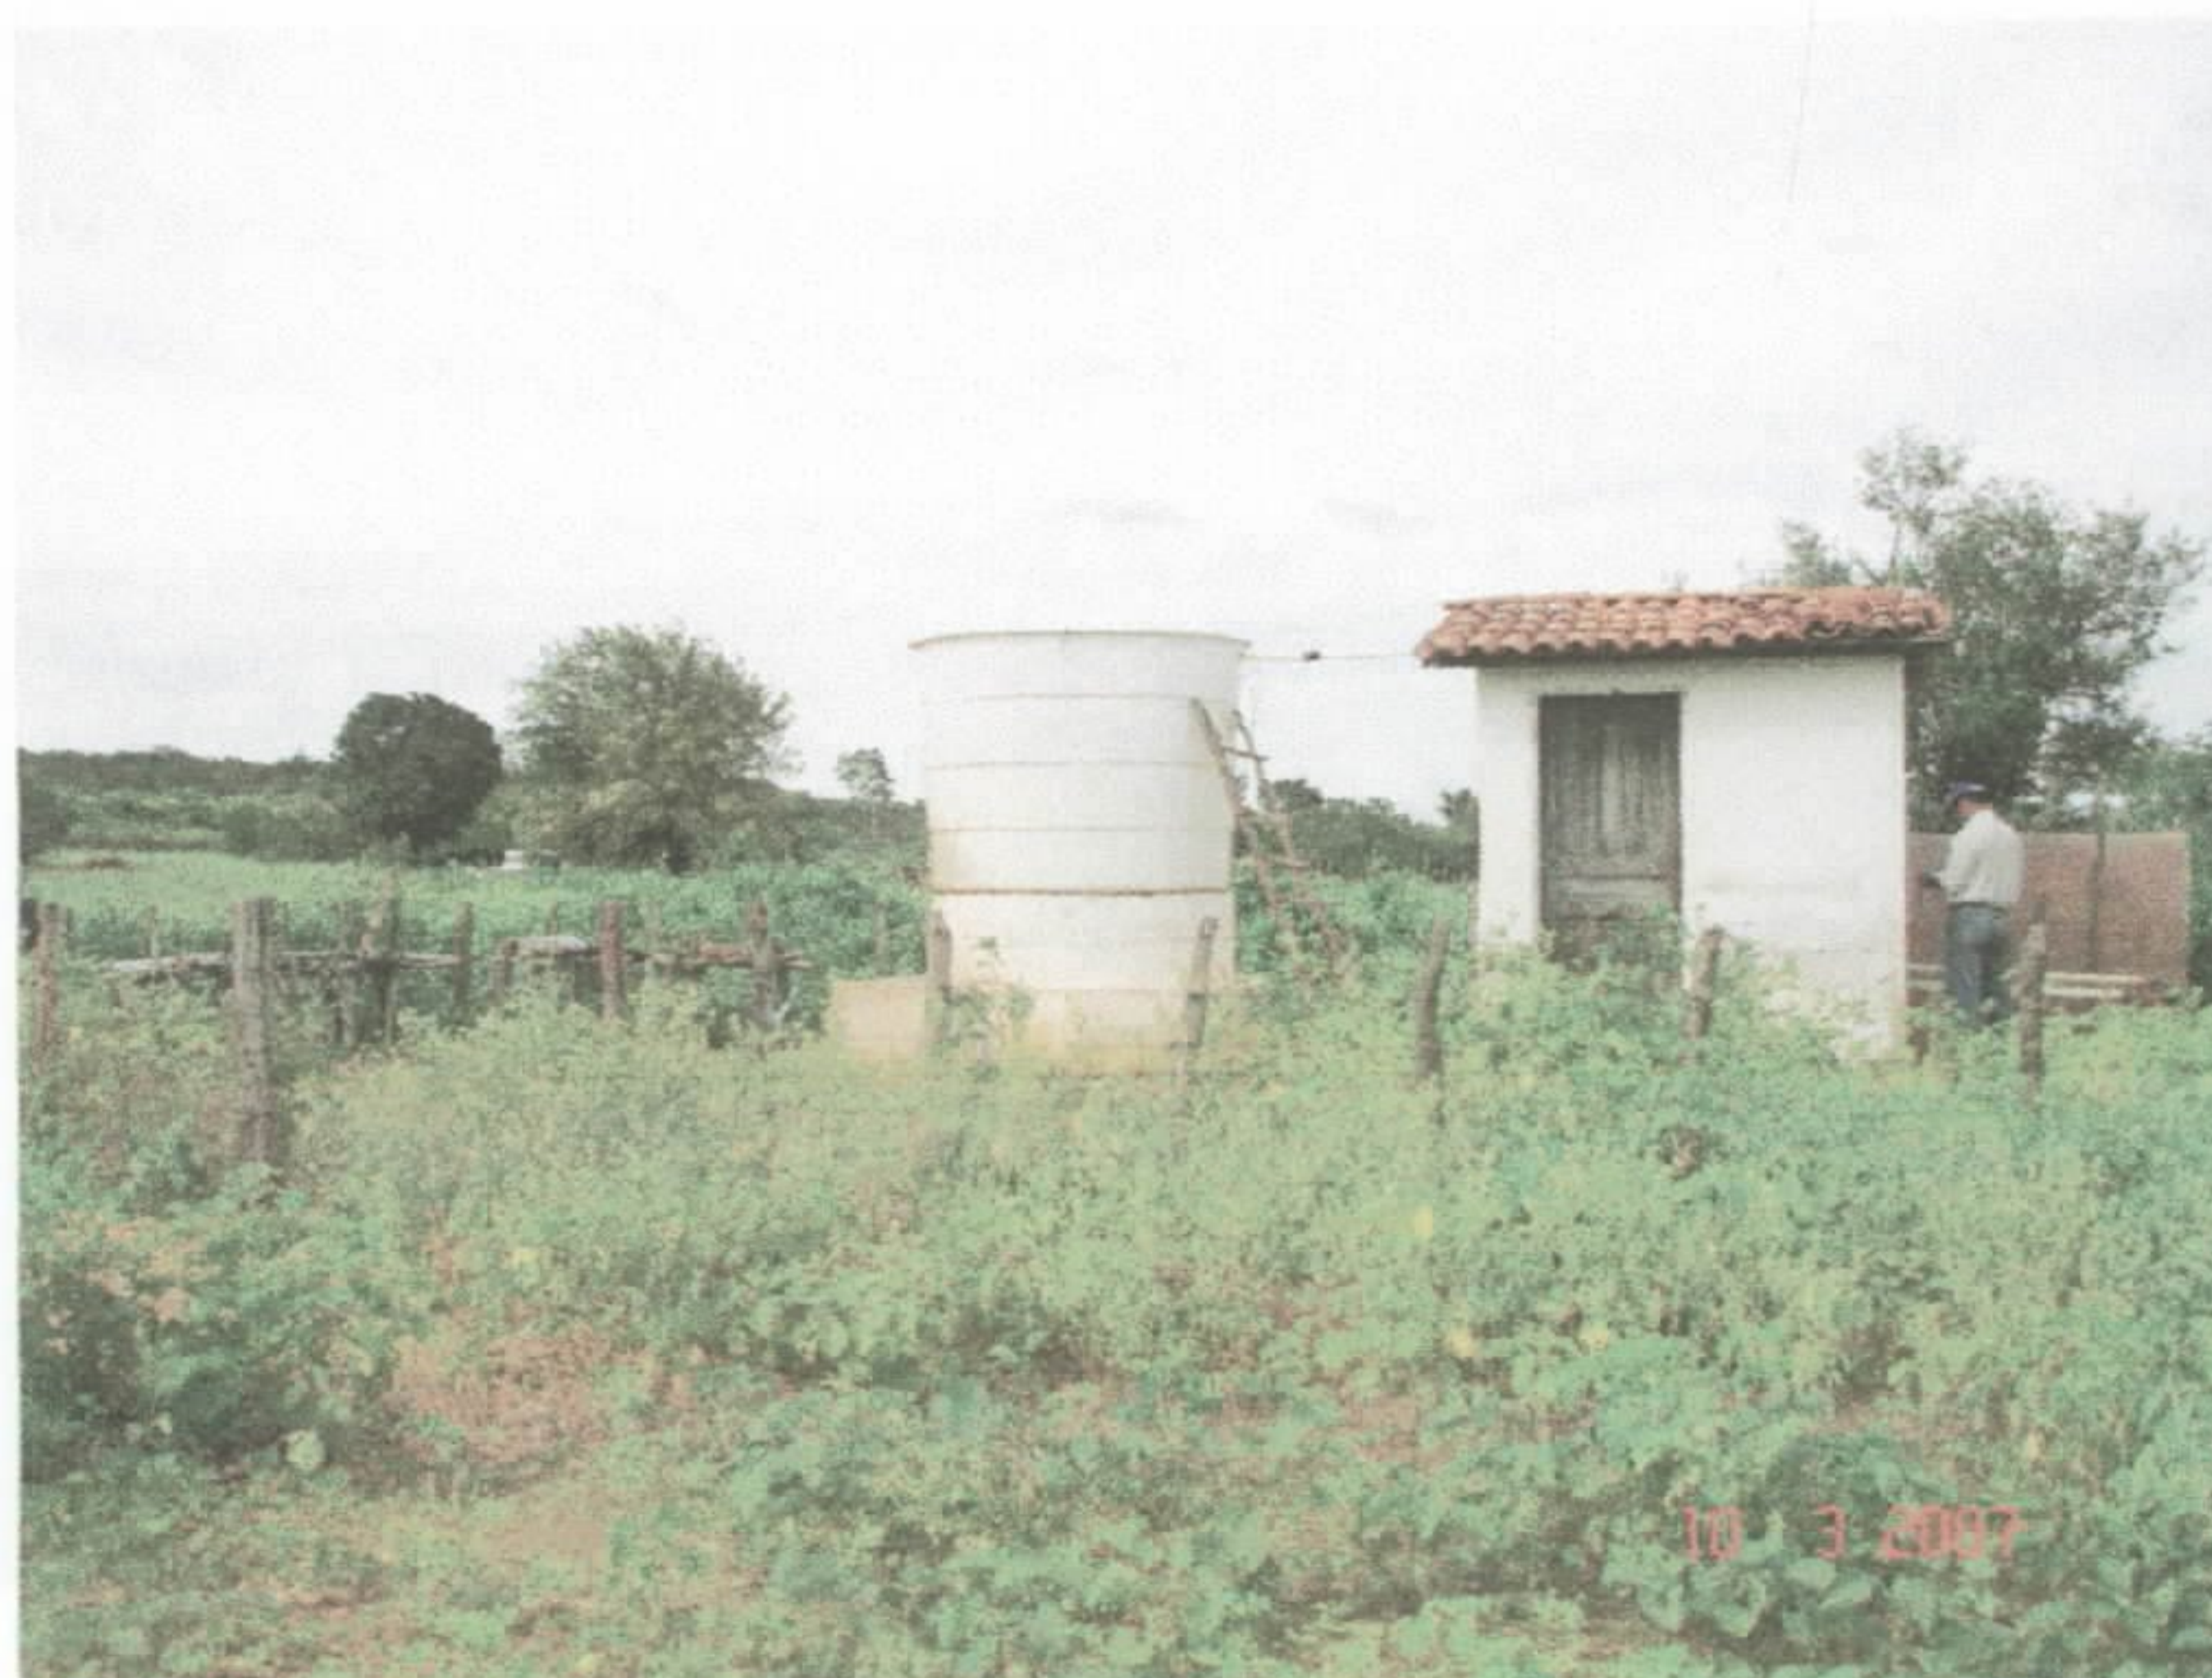
Foto 2

Vista panorâmica do estado de abandono que se encontra o Sistema Simplificado de Captação e Distribuição de água subterrânea captada pelo poço cadastrado pela CPRM com a sigla: CE223. O cercado está sem uma cancela e a caixa sem a tampa. O mato está invadindo.

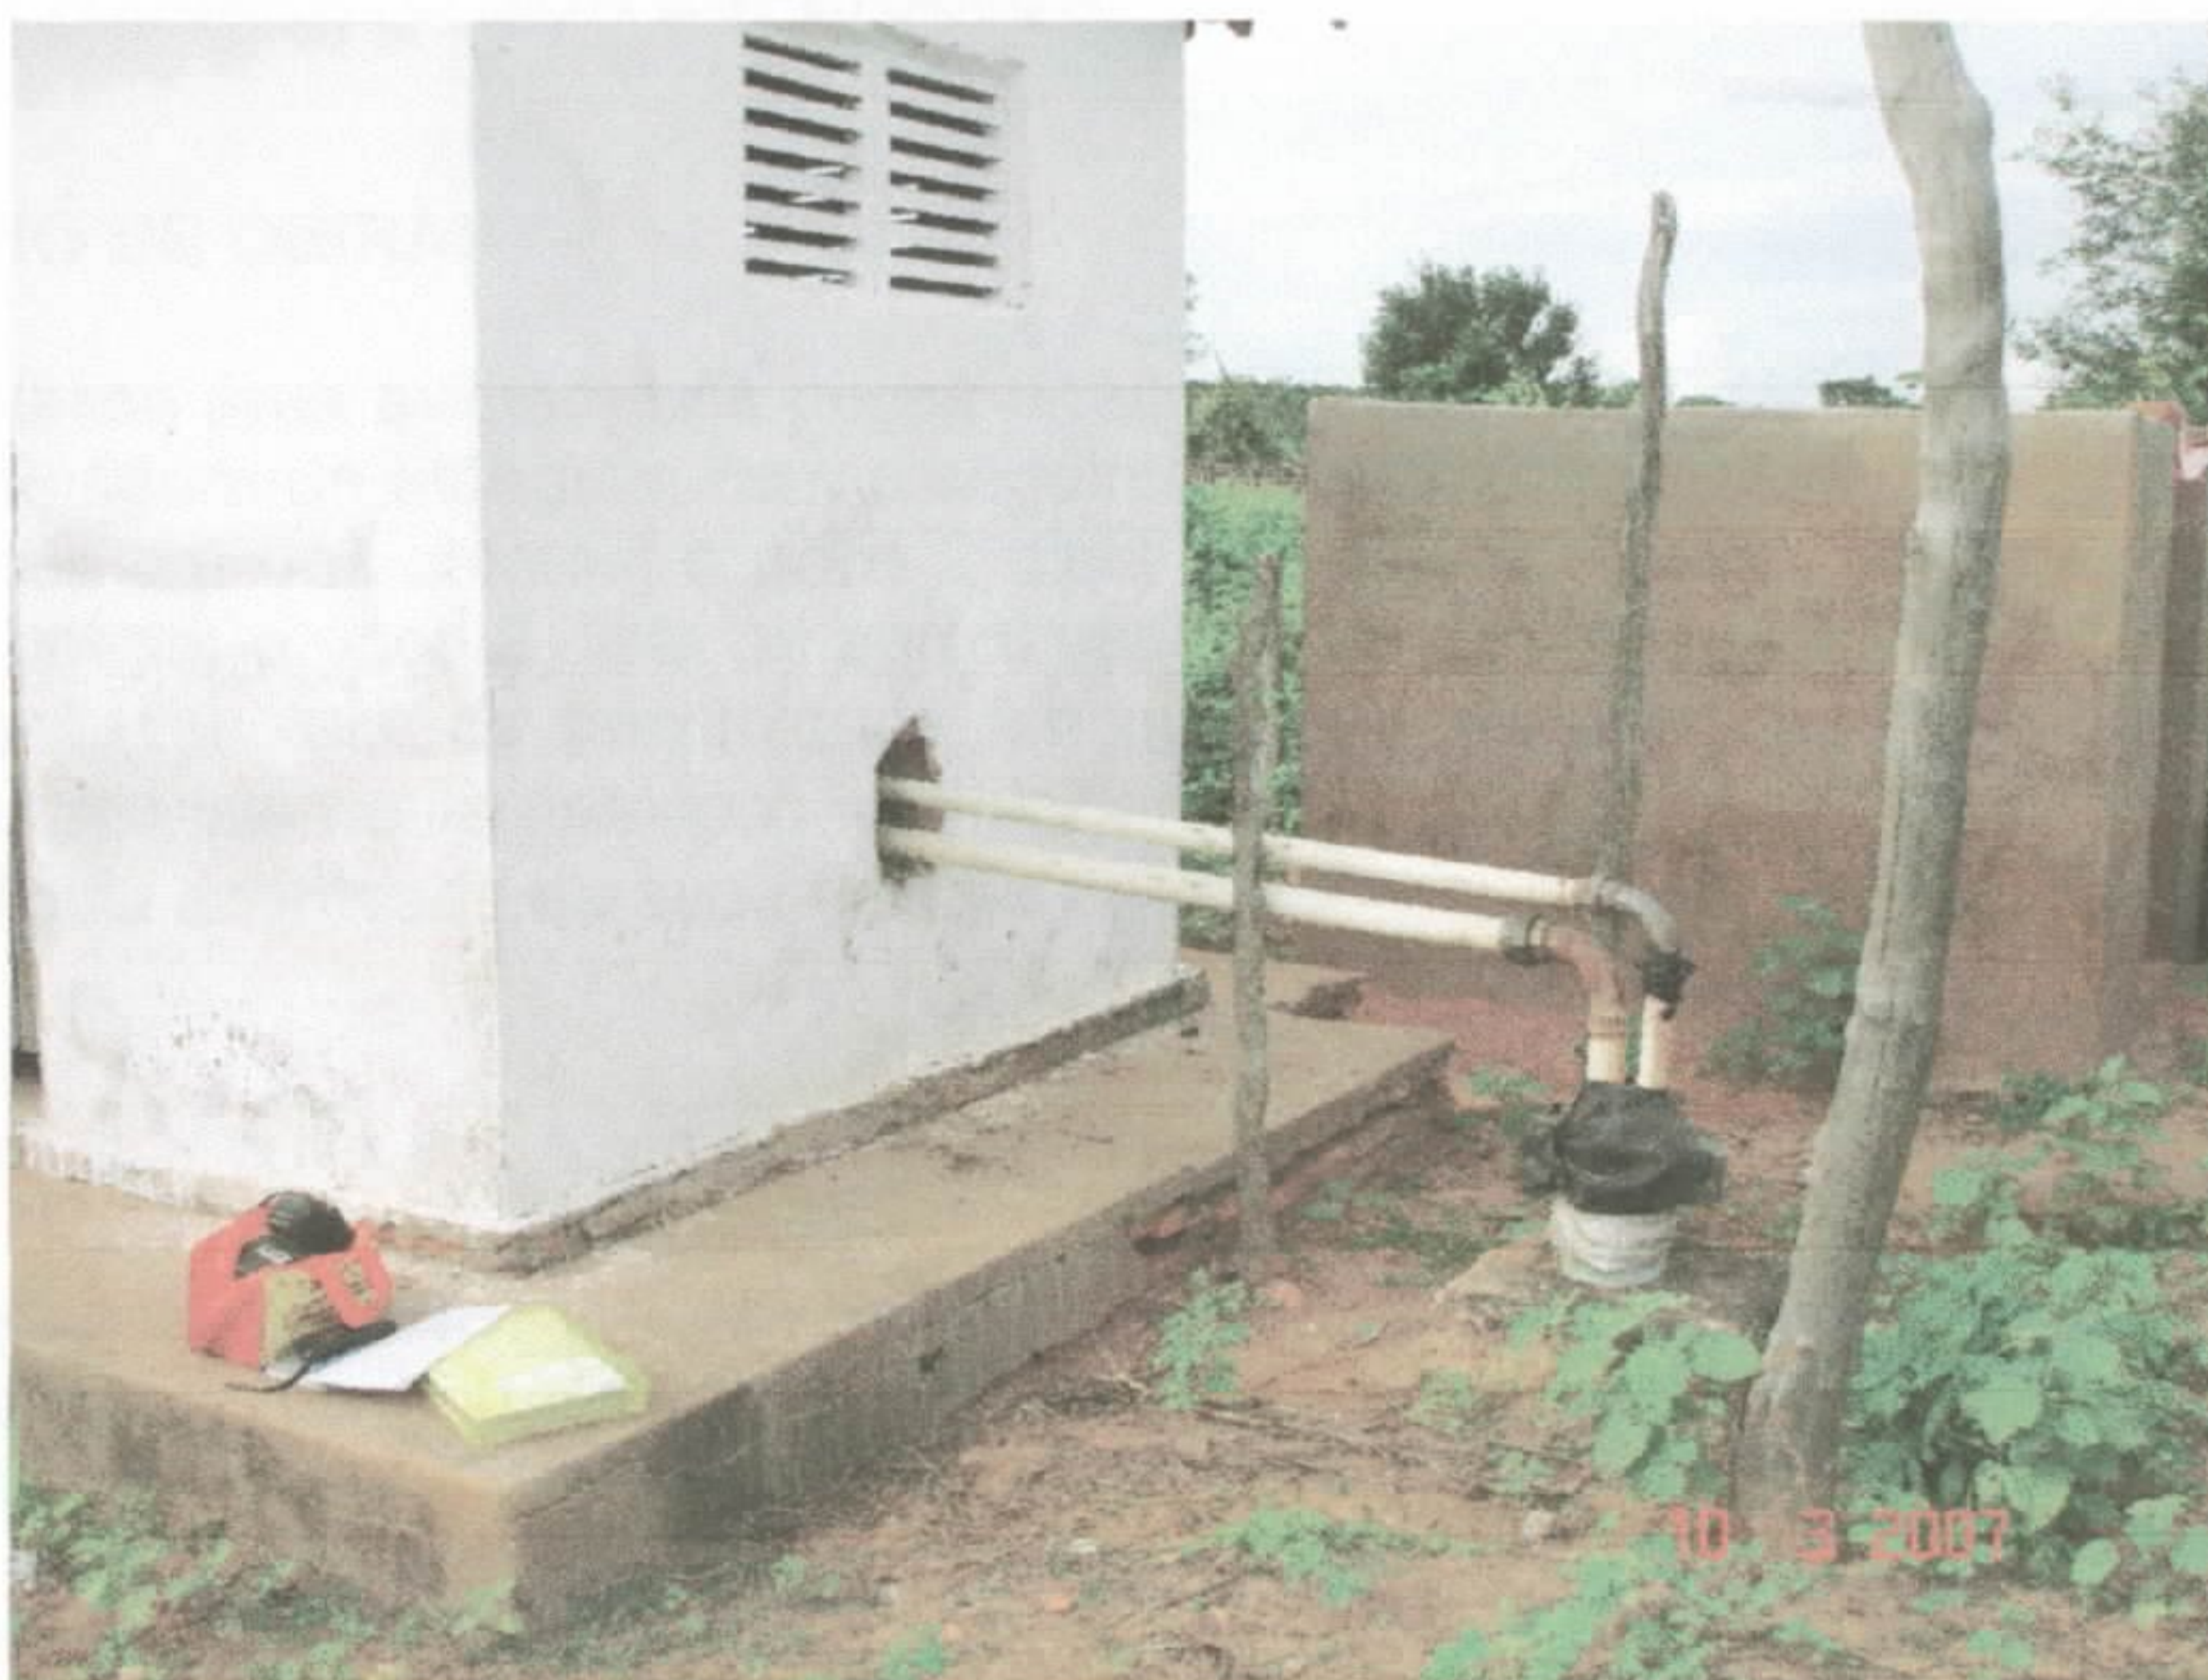
Foto 3.

Boca do poço parcialmente fechada.

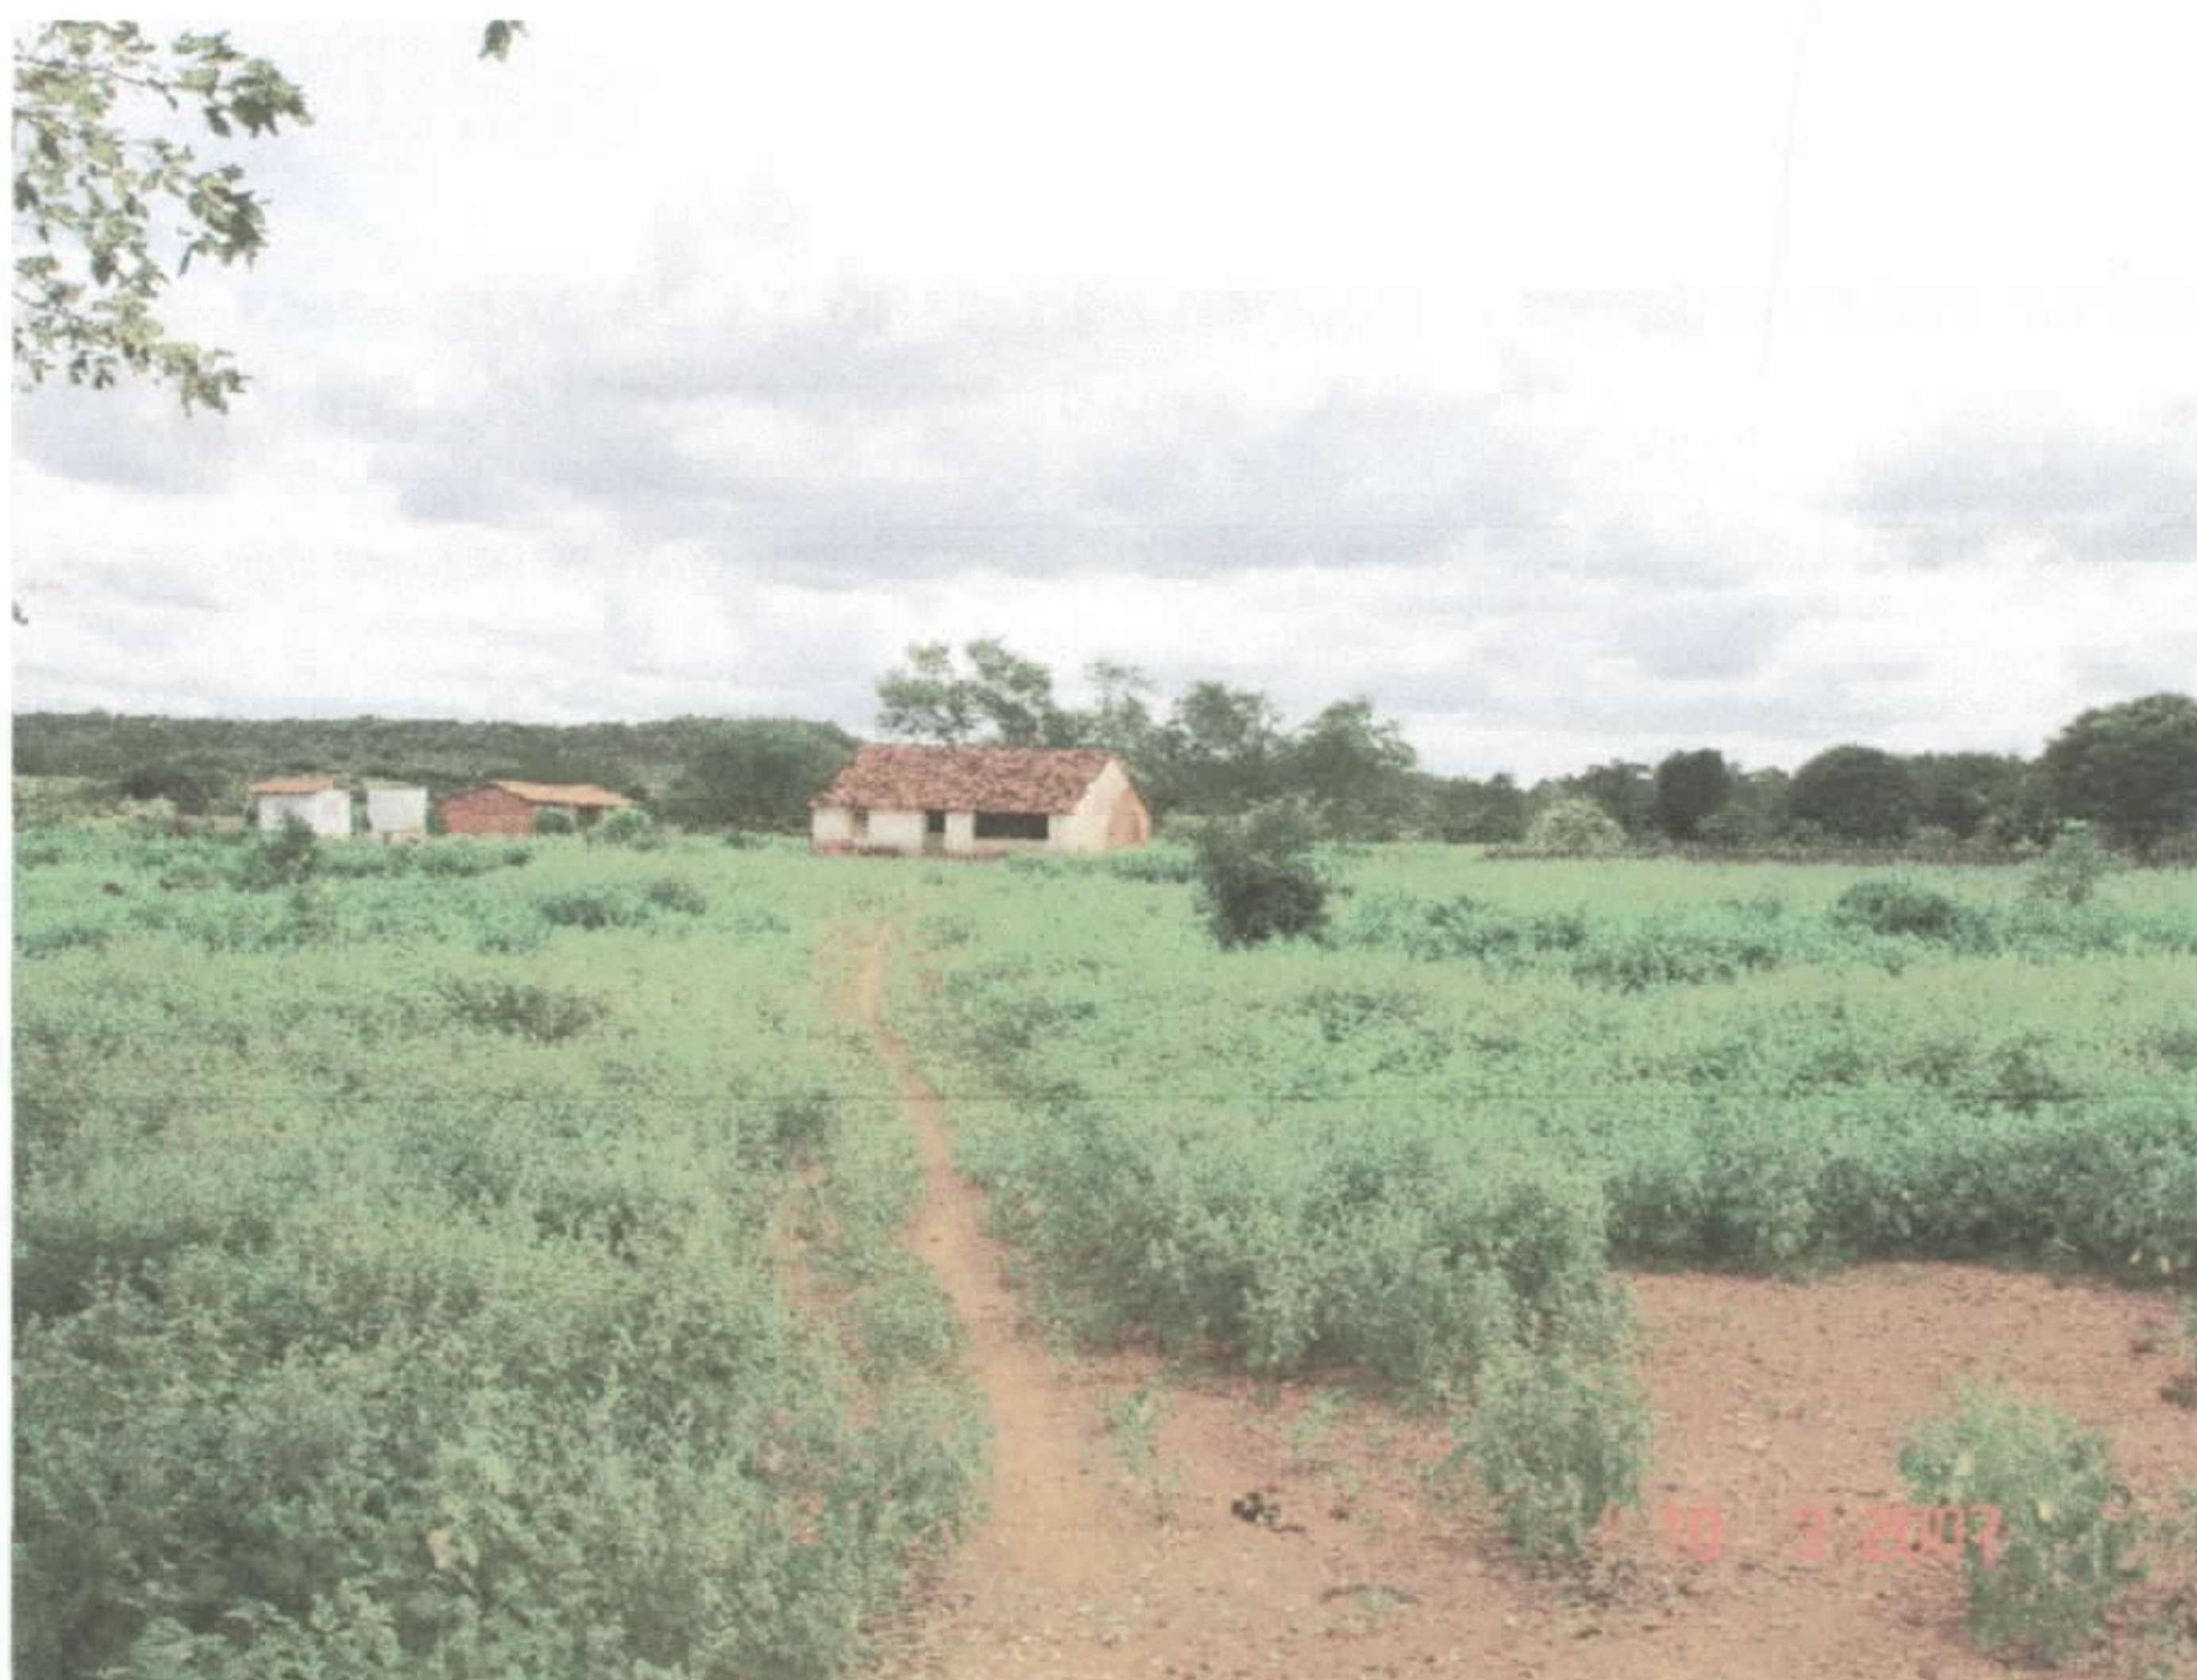
Foto 4.

Vista panorâmica do pátio aberto onde se encontra o Sistema Simplificado de Captação e Distribuição de água subterrânea de Cansanção.

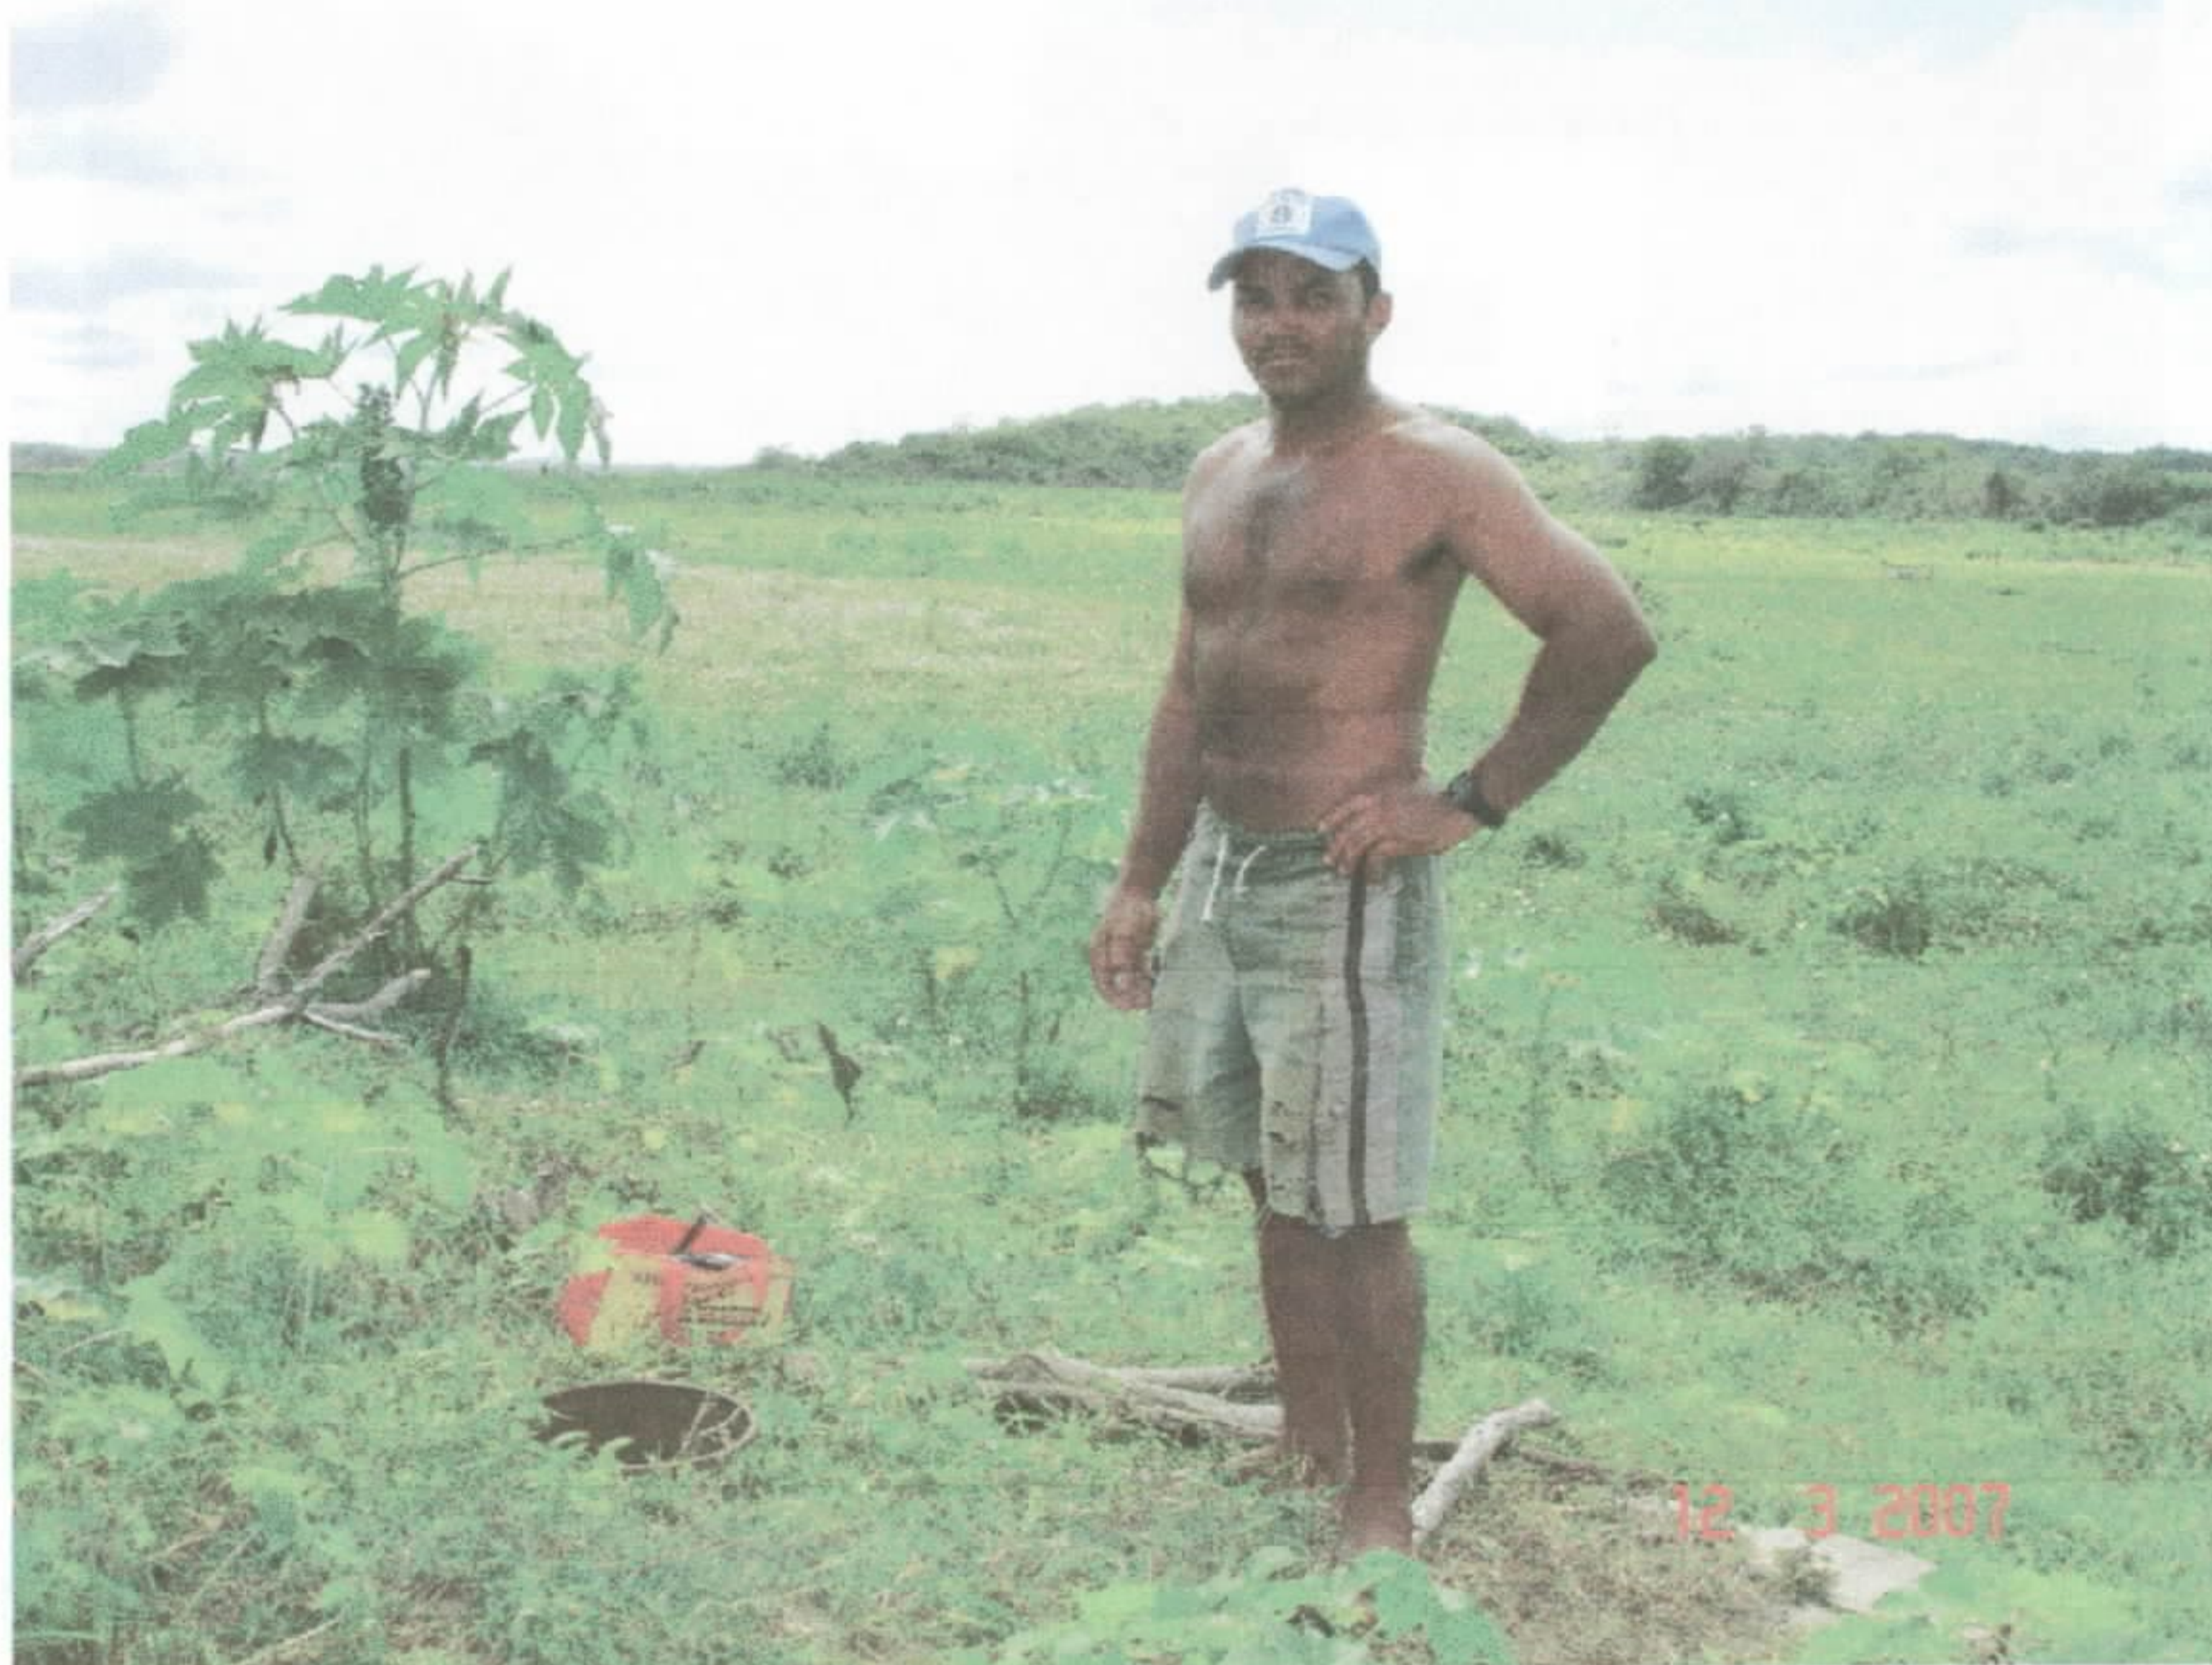
Assentamento Boa Esperança
Oeiras
Poço 1 – Foto 1

Poço sem uma tampa e circundado por um monte de terras.

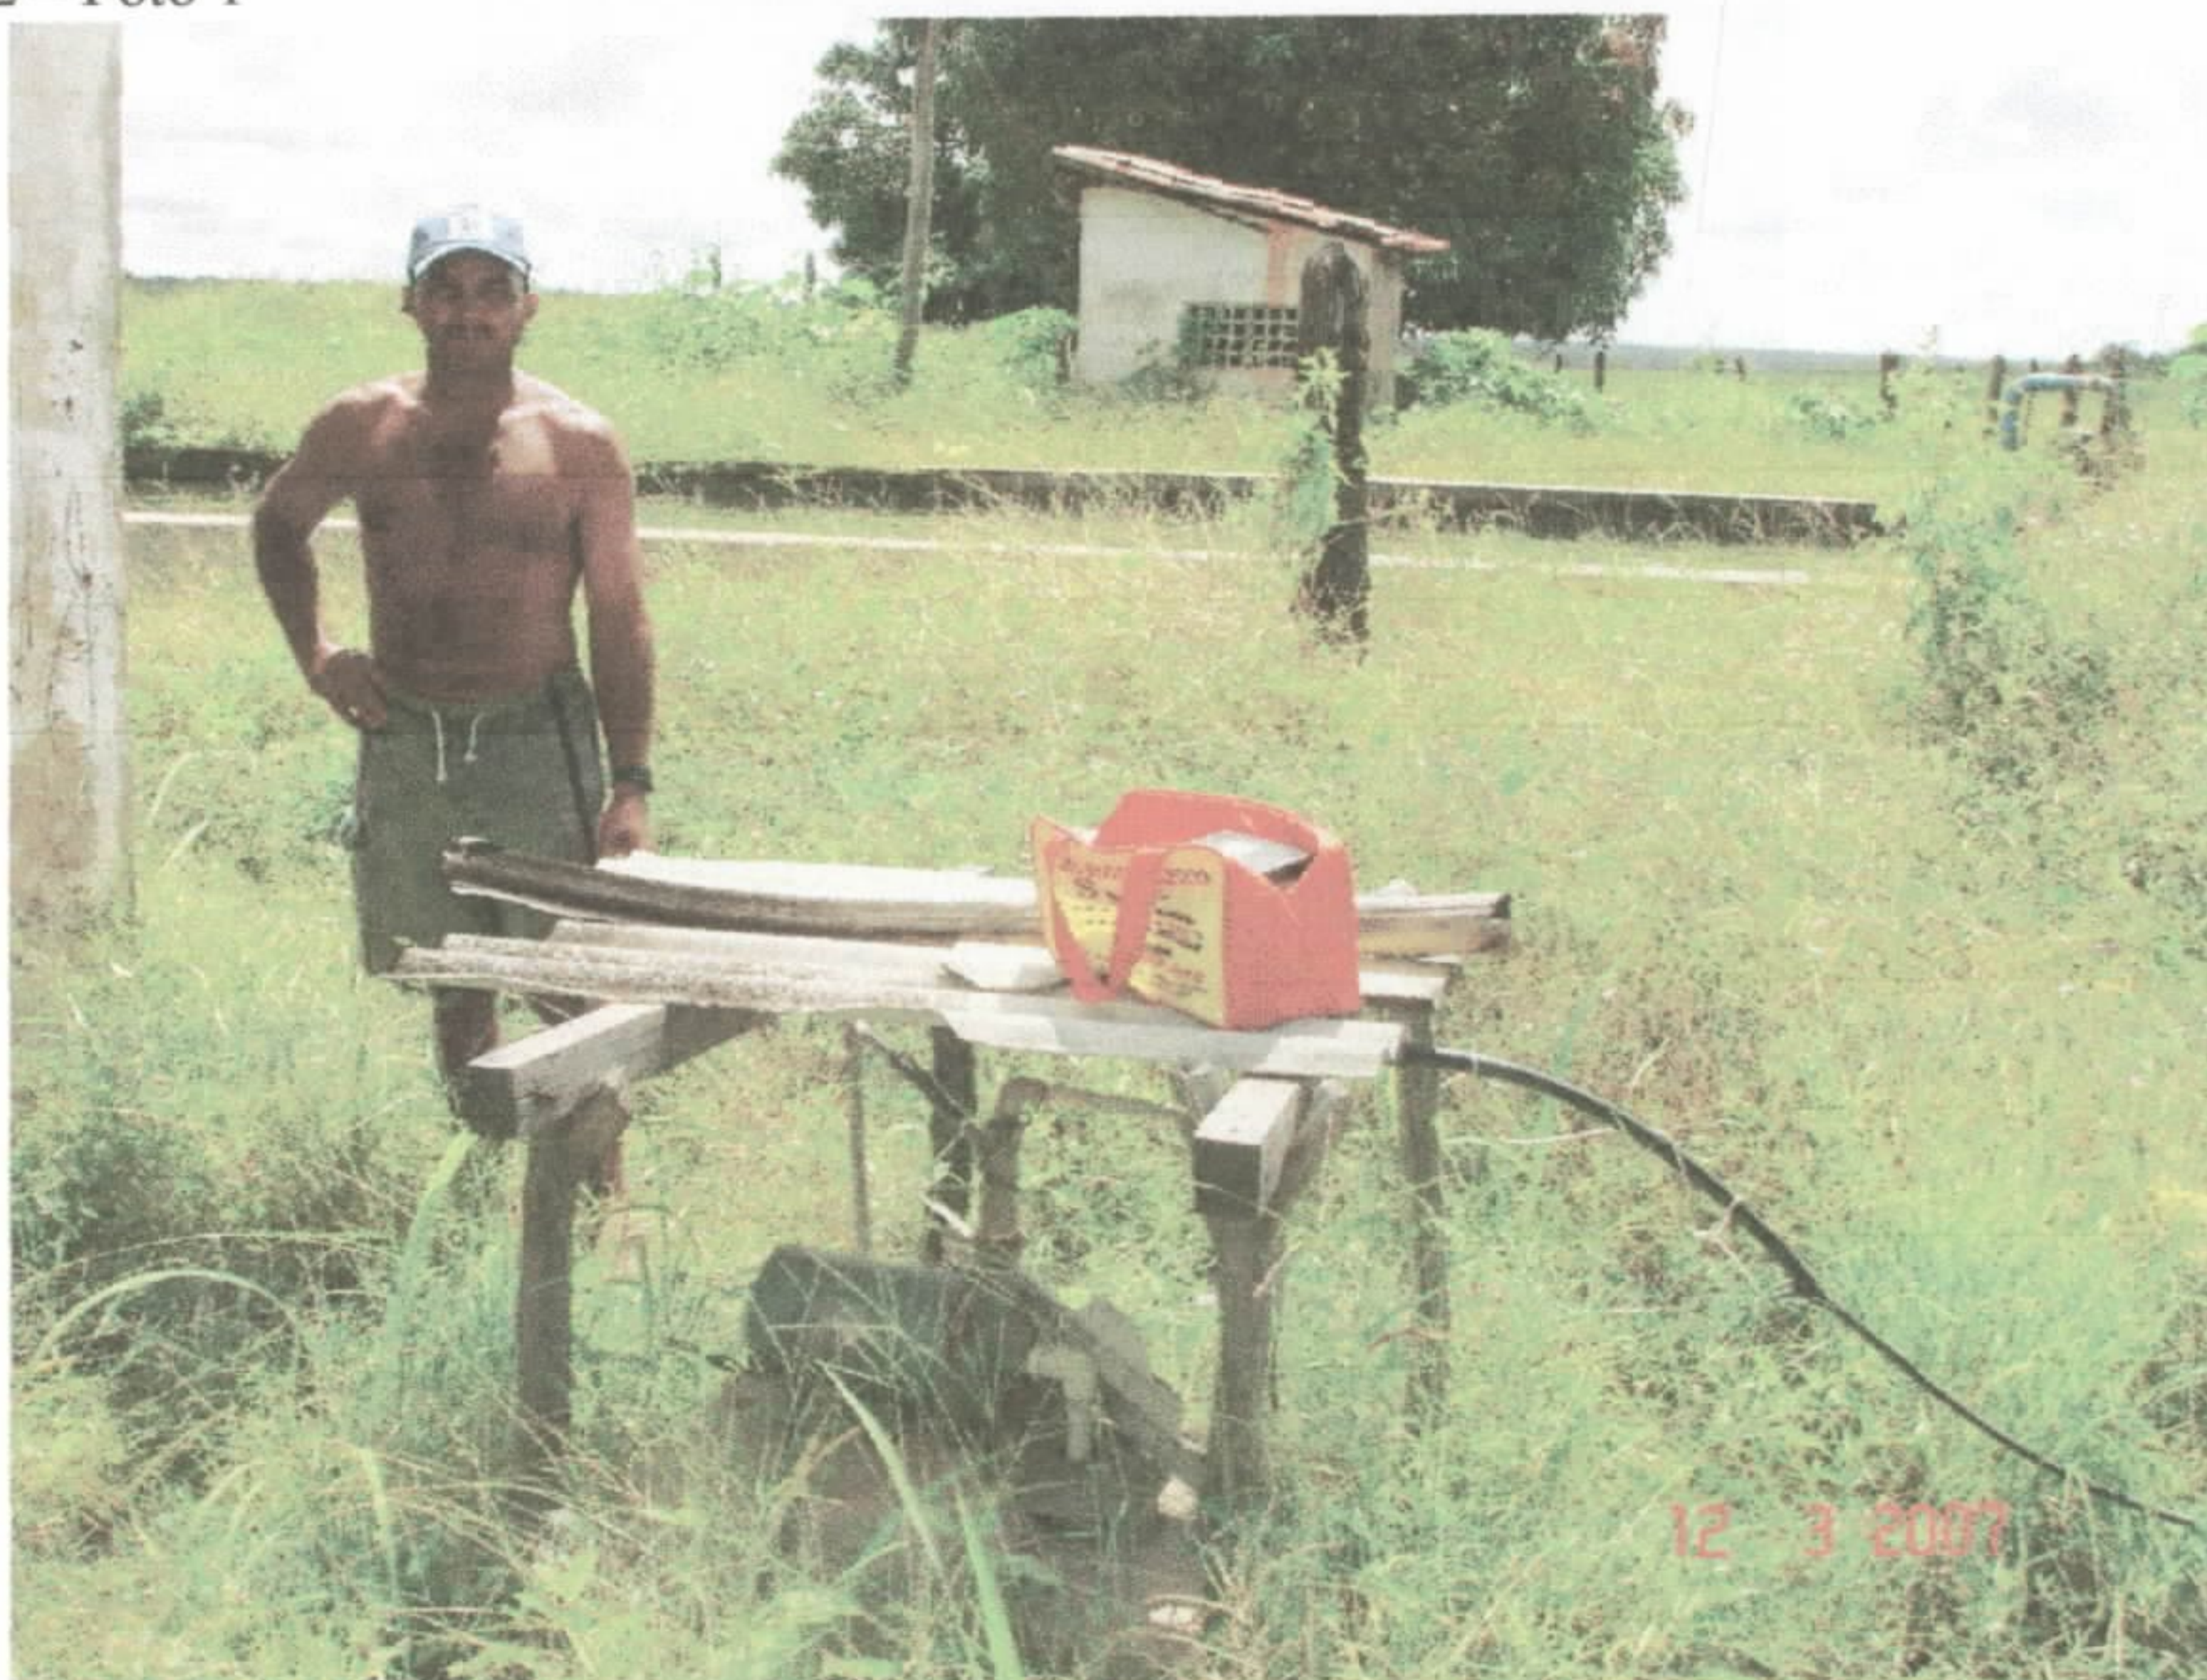
Poço 2 – Foto 1

Poço com uma bomba centrífuga. Parcialmente aterrado.

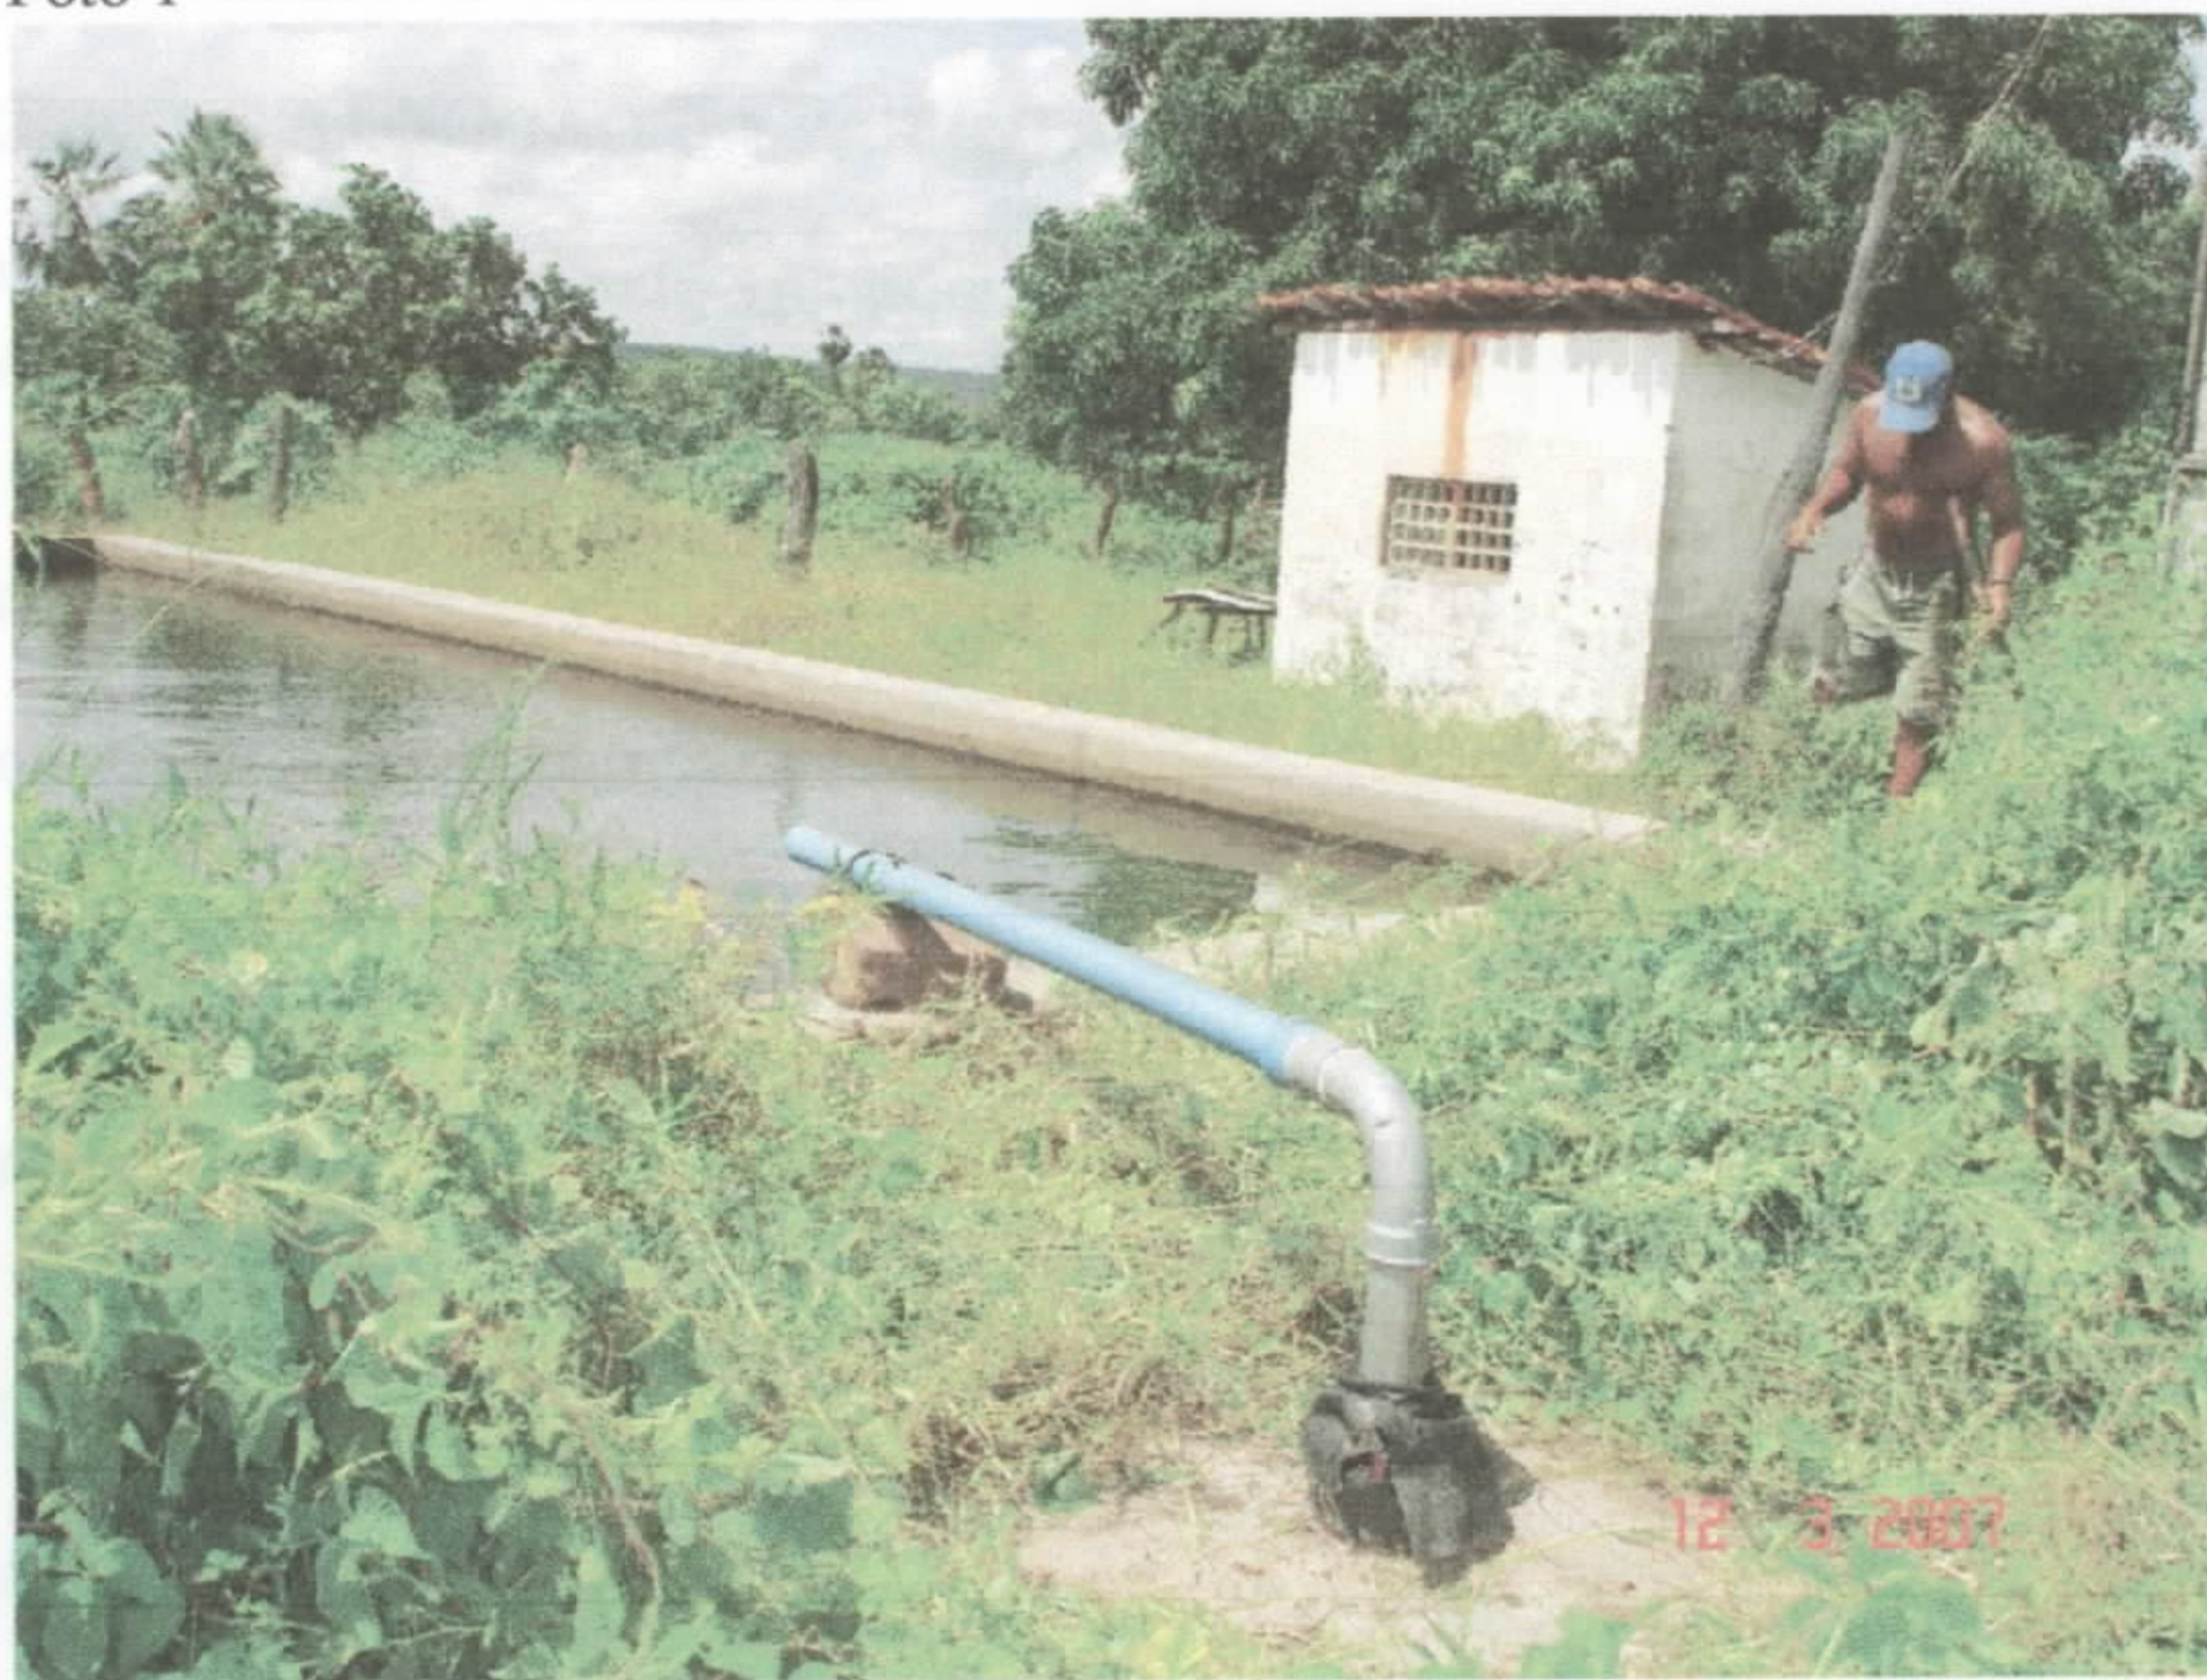
Poço 3 – Foto 1

Poço 3 - localizado a 10 metros do poço 2 e a 30 metros de poço 1. Abastece com auxílio do poço 2 o tanque que fornece água a horta comunitária.
