Relatório de Avaliações Hidrogeológicas e Obras Hídricas em Assentamentos

Março / 2007

AVALIAÇÕES HIDROGEOLÓGICAS E EM OBRAS HÍDRICAS

INTERESSADO: INSTITUTO NACIONAL DE COLONIZAÇÃO E REFORMA

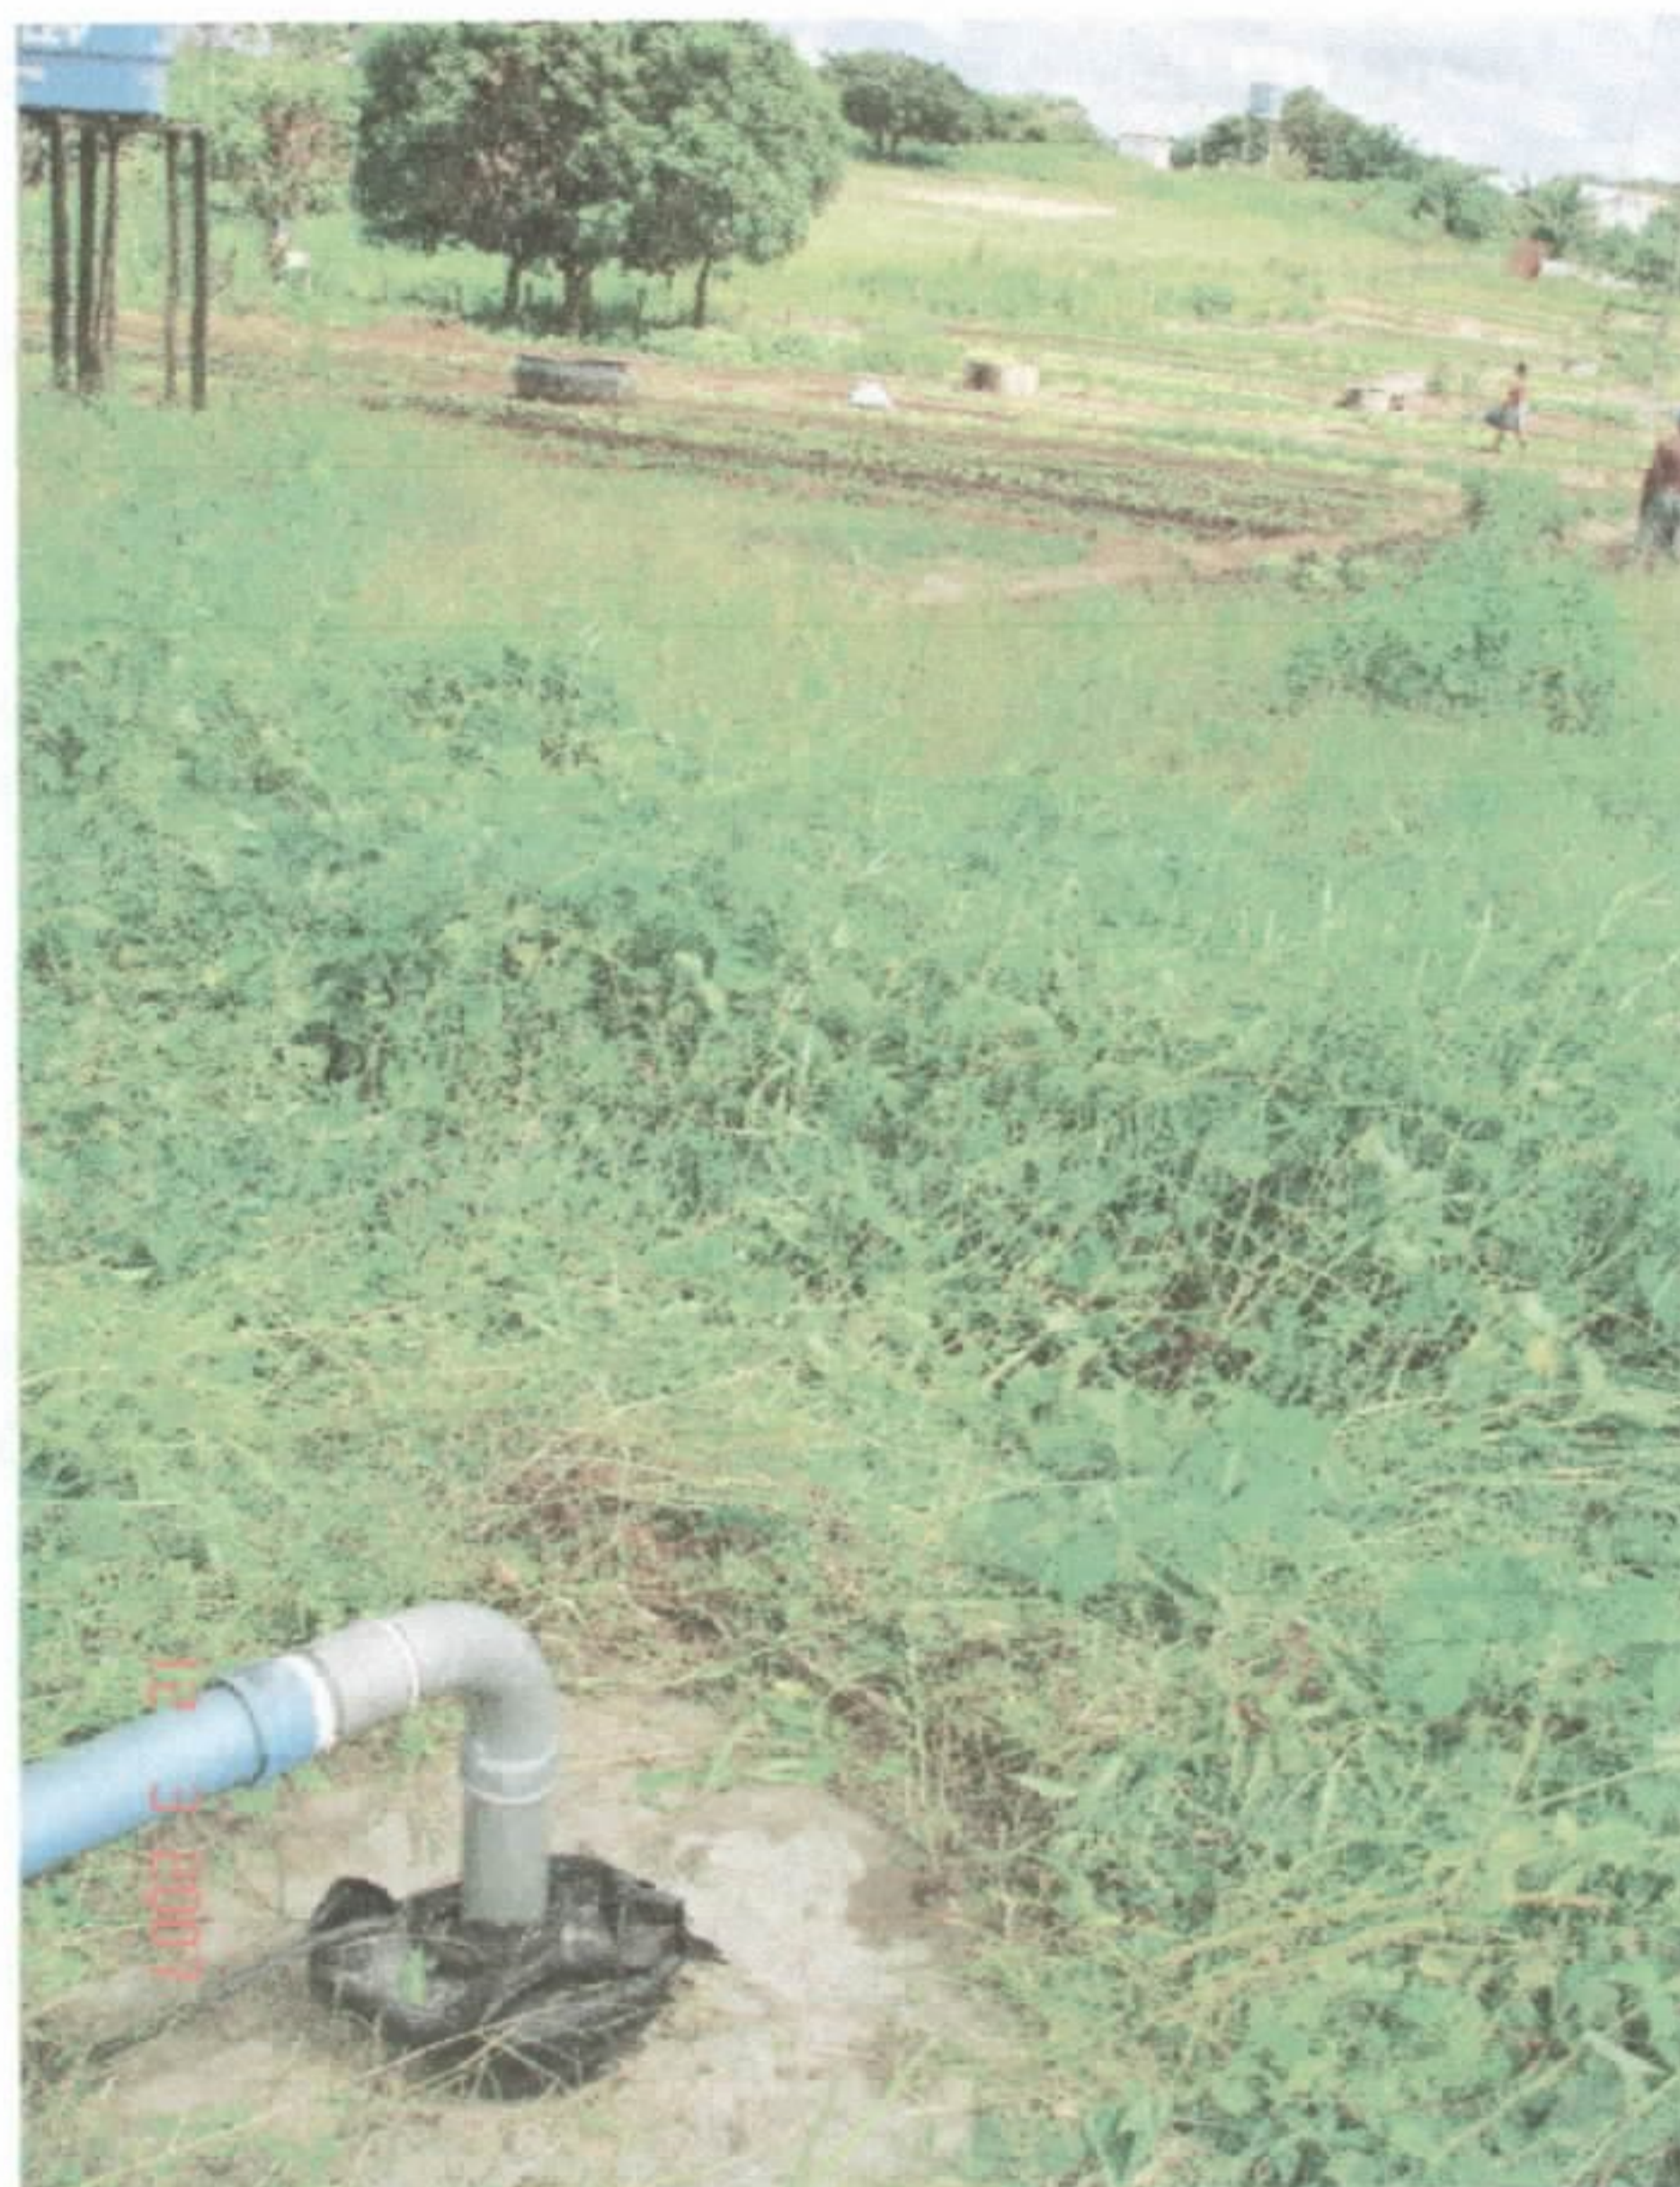
Poço 4 – Foto 1

Vista panorâmica da horta comunitária. Ao fundo o Sistema Simplificado que abastece as casas dos assentados.
