MINISTÉRIO DE MINAS E ENERGIA
SECRETARIA DE GEOLOGIA, MINERAÇÃO E TRANSFORMAÇÃO MINERAL
SERVIÇO GEOLÓGICO DO BRASIL – CPRM
Diretoria de Geologia e Recursos Minerais

**Levantamento Geofísico de
Eletrorresistividade para Investigação do
Substrato Calcário de Áreas Colapsadas e
de Novas Áreas para Expansão Urbana da
Cidade de Lapão-BA**

SALVADOR
2013

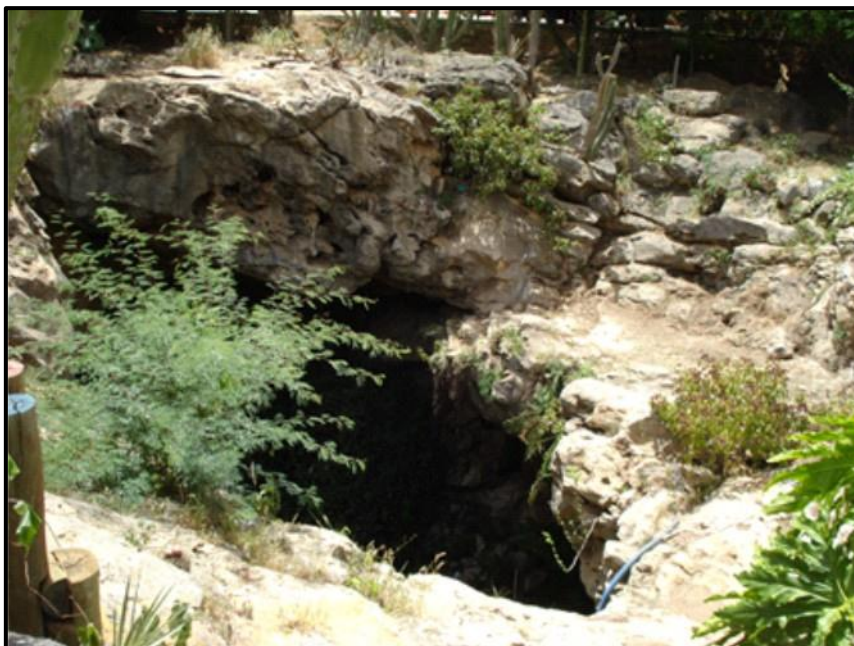
Fotografai 1 – Dolina (Fonte de Lapão) localizada no centro da cidade.

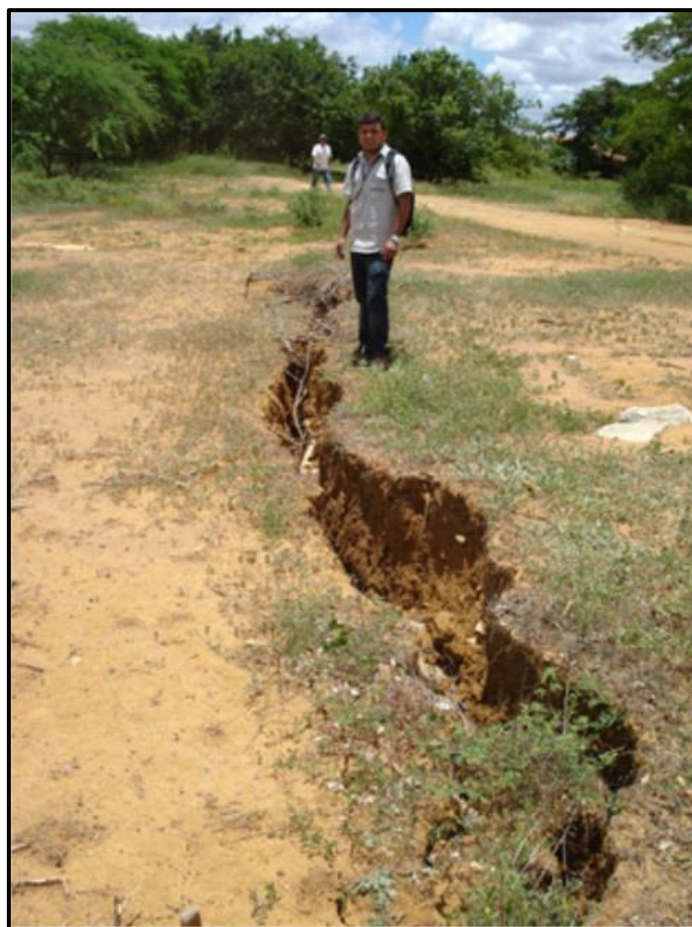
Fotografia 2 – Fenda com direção N-S recentemente formada na periferia da área urbana da cidade de Lapão (Fazenda de Gildásio).

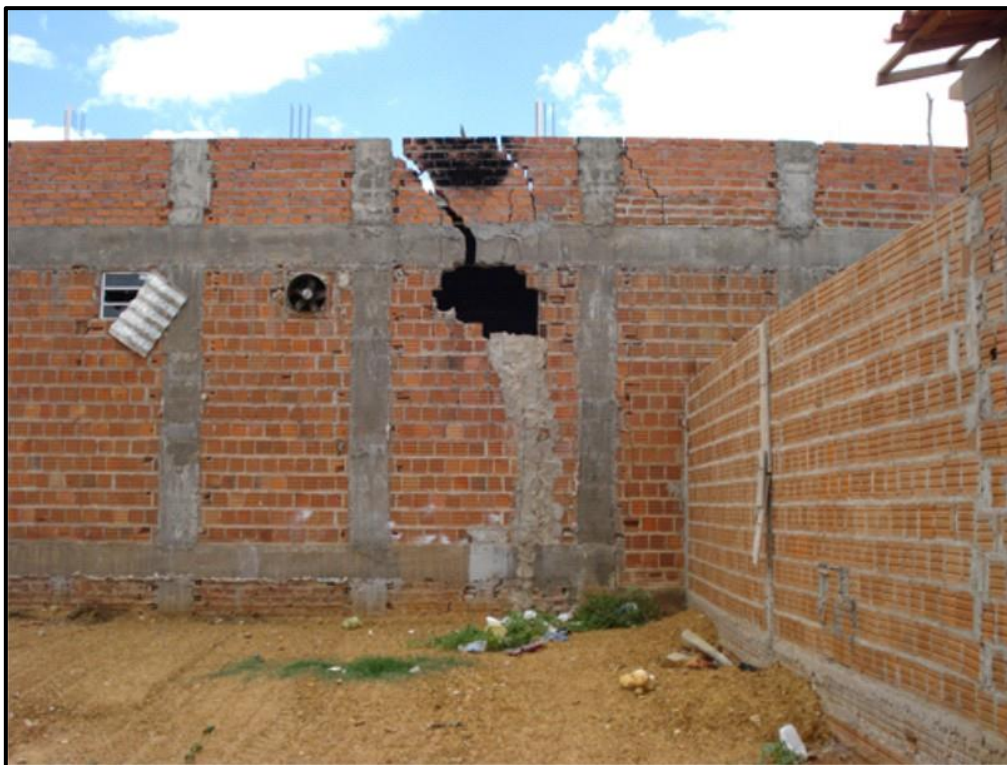
Fotografia 3 – Danos causados nas paredes de um mercado em construção na área de propagação da zona de deformação a partir da dolina da Fonte de Lapão.

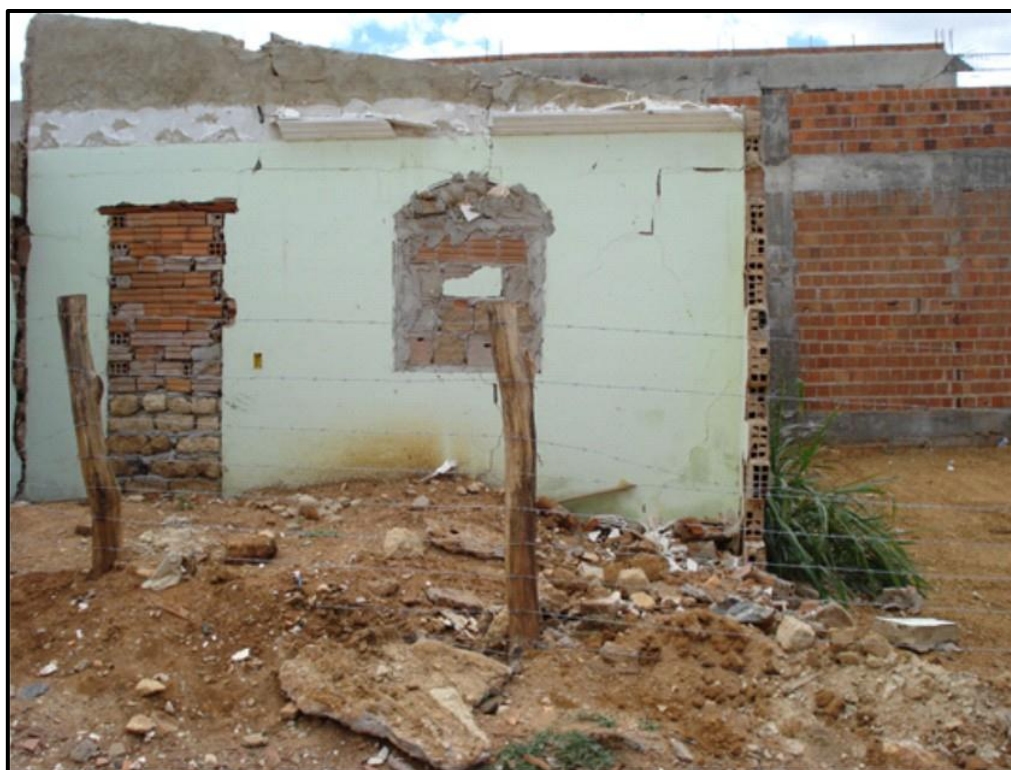
Fotografia 4 – Casa danificada na Rua José Marcelino na região de propagação da zona de deformação a partir da dolina da Fonte de Lapão.

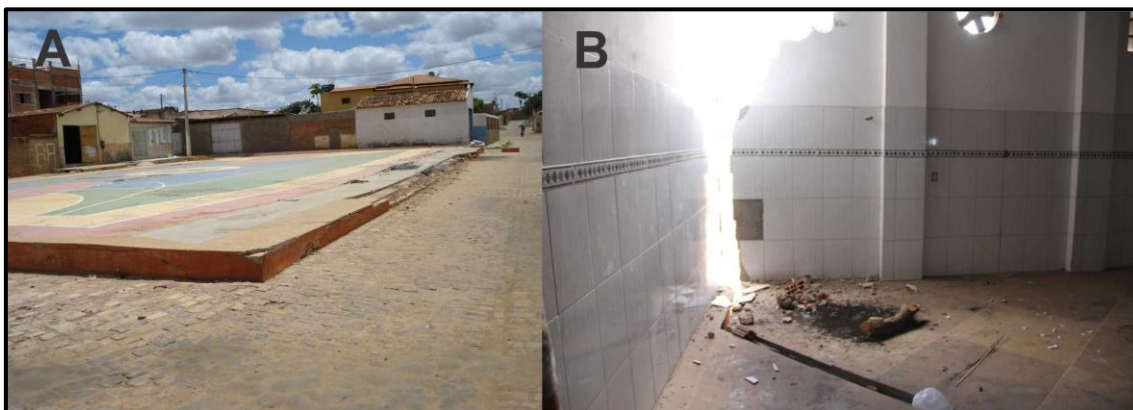
Prancha Fotográfica 3 – Danos causados pela propagação da zona de deformação a partir da dolina da Fonte de Lapão. **A** – Colapso na quadra esportiva construída adjacente a Praça da Fonte. No local em que a quadra foi construída já era conhecida uma cavidade que se conectava com a dolina; **B** – Vista interna dos danos causados nas paredes de um mercado em construção.

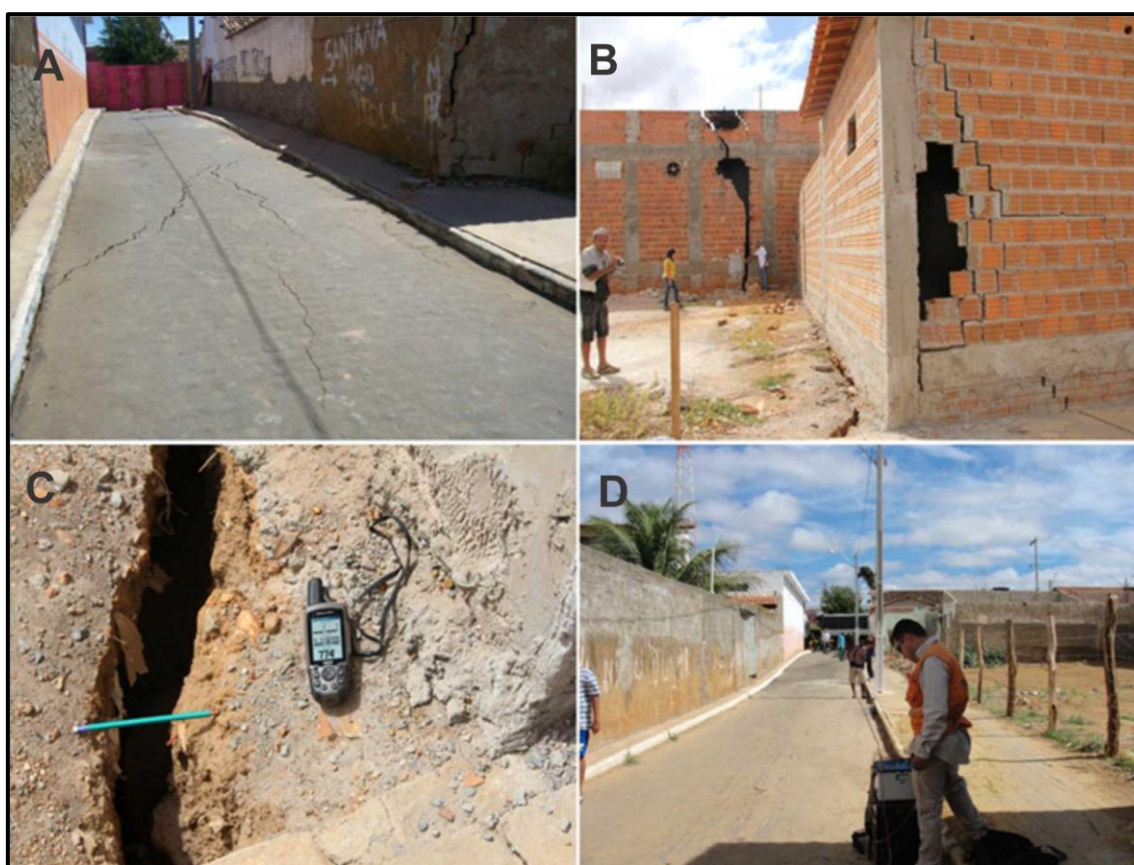
Prancha Fotográfica 4 – Situação das construções da Travessa Sócrates de Menezes, transversal a zona de deformação que se propagou a partir da Fonte de Lapão. **A** – Colapso e trincas no piso da travessa; **B** – Rupturas da parede de um mercado em construção; **C** – Fratura aberta; **D** – Levantamento geofísico ao longo da travessa.

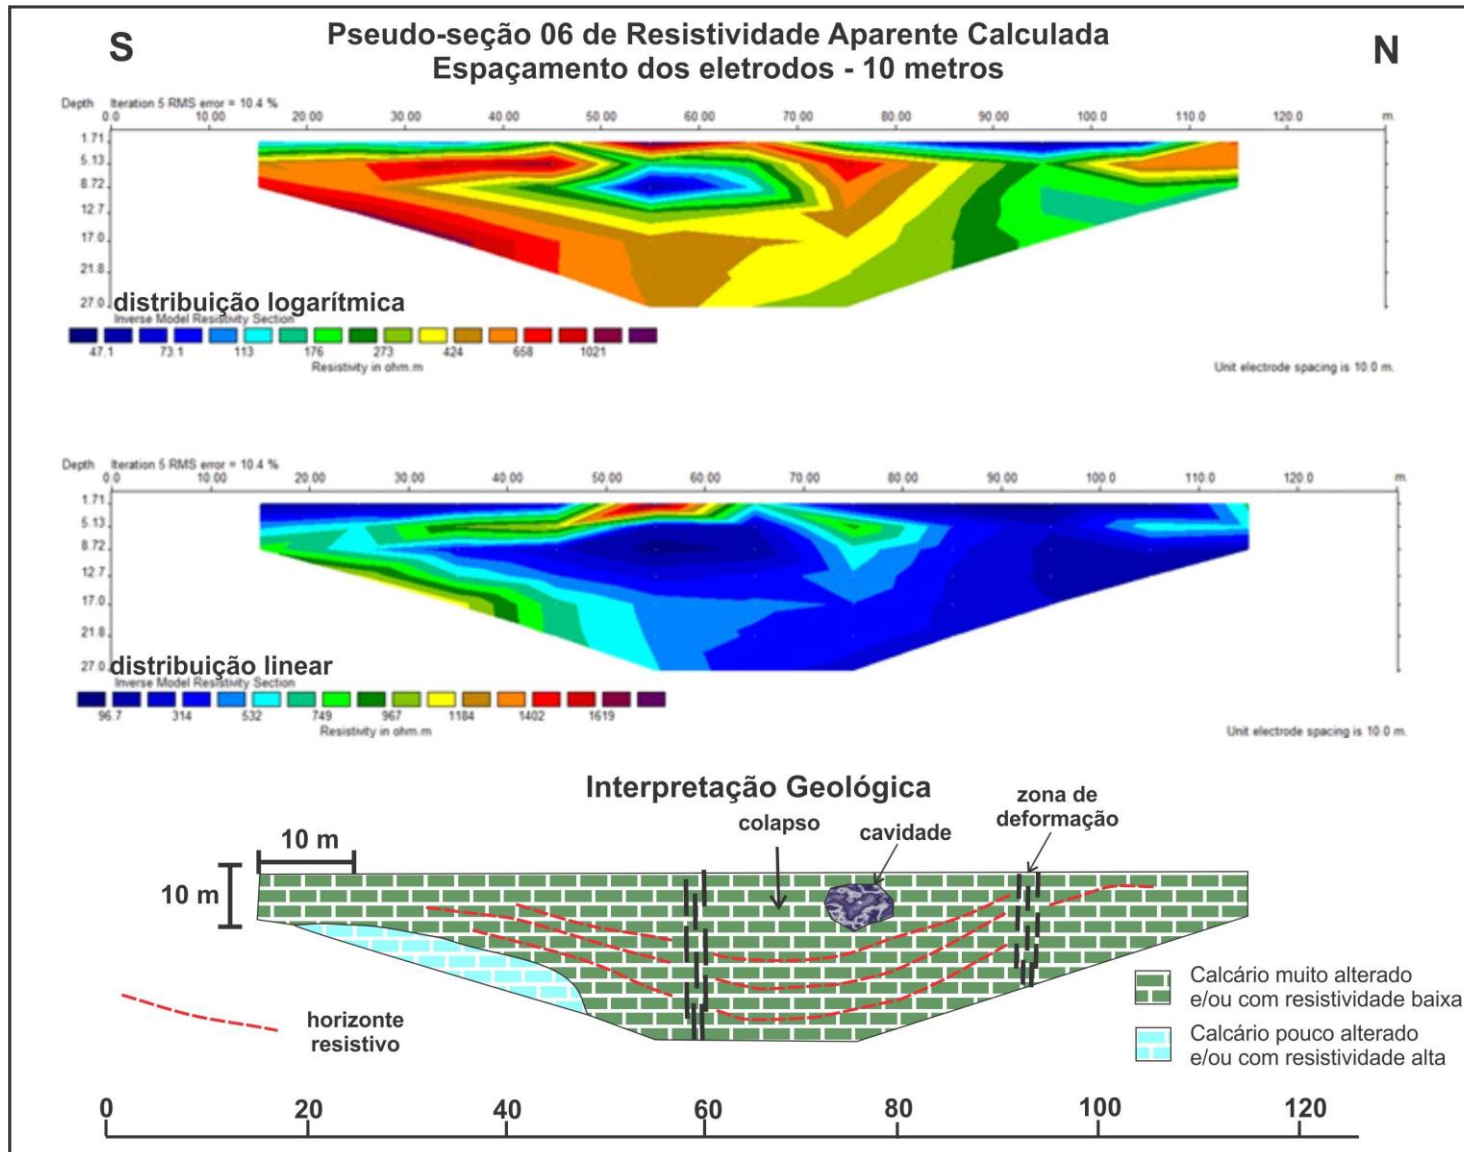
Na seção 6 (eletrodos espaçados de 10 m), mais próximas da fonte (Rua Augusto Galvão e Praça da Fonte), observam-se feições de baixa resistividade (<100 ohm.m) com arqueamento dos horizontes resistivos que podem ser interpretados com zonas de colapso (Figura 7). Isto ocorre porque as rochas com cavidades, além de deformadas e colapsadas, facilitaram a penetração de água e conseqüentemente o desenvolvimento acelerado do processo de alteração por intemperismo dos calcários, favorecendo a penetração da corrente elétrica. Distinguem-se também pelos menos duas zonas de deformação verticalizadas associadas também com feições alongadas de baixa resistividade. Além dessas feições de baixa resistividade distinguem-se nas seções alguns setores com resistividades médias interpretadas como calcários bem preservados e setores com forma circular de alta resistividade interpretada como cavidade. A seção 7 (Figura 8) na mesma posição, porém, com eletrodos separados de 5 m, é um detalhamento da metade superior da seção 6. Por esta razão é possível observar de forma mais adequada as feições de colapso interpretadas pelo encurvamento dos horizontes resistivos, bem como, as zonas de deformação e as cavidades. A feição circular que ocorre no centro da seção 7 (Figura 8) é uma cavidade que possivelmente possui conexão com a dolina da fonte.

Figura 7 – Seção Geolétrica 6 localizada na Rua Augusto Galvão e Praça da Fonte.

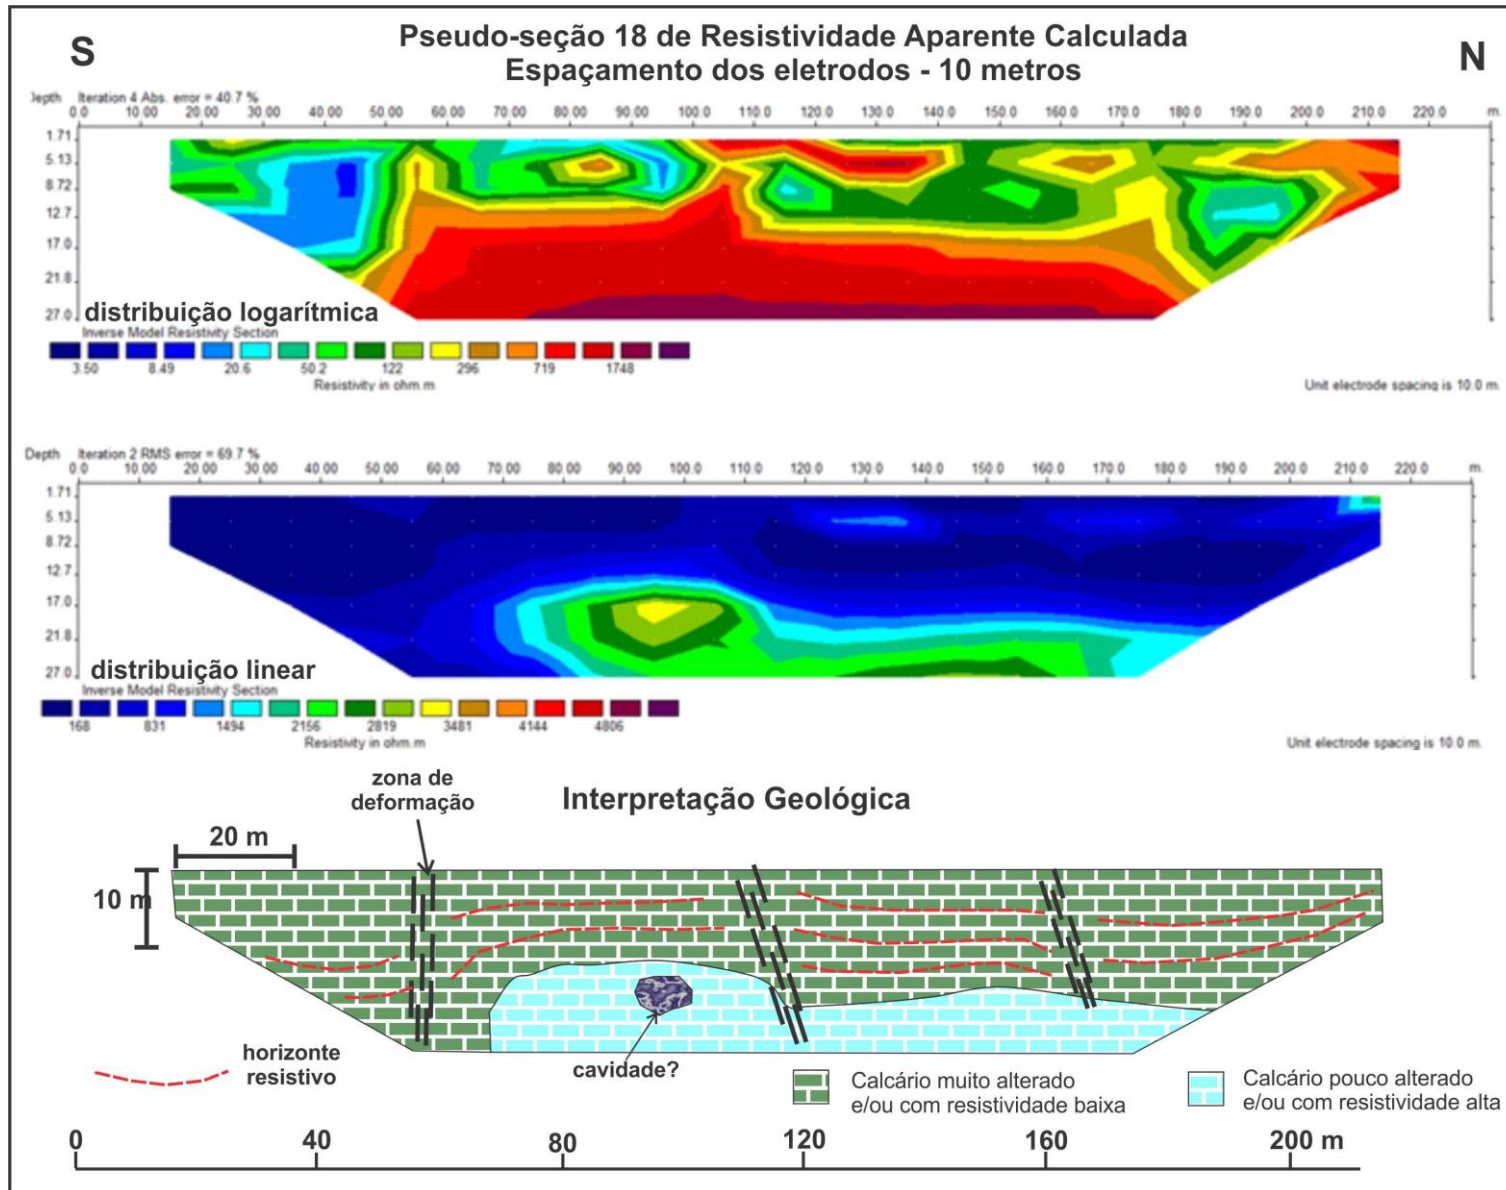
Na Rua Antônio Dourado Sobrinho de direção N-S localizada a oeste da Fonte de Lapão (Perfil 18 na Figura 5) foi levantada uma seção com eletrodos espaçados de 10 metros (Seção Geométrica 18, Figura 13). O objetivo foi pesquisar a existências de zonas de deformação e cavidades com características semelhantes aquelas que foram detectadas no lado oeste da fonte (Seções 6 e 7, 4 e 5 e 9 e 10, Figura 6). Apesar de não ter sido observado em superfície indícios de zonas de deformação ou danos nas construções desse lado da fonte, os resultados do levantamento da Seção 18 revelaram a existência de três zonas de deformação, que possivelmente são a continuidade para oeste das mesmas zonas de deformação interpretadas acima. Esta interpretação foi efetuada a partir das inflexões e truncamentos dos horizontes resistivos. Nesta seção, os valores de resistividade menores que 500 ohm.m indicam a existência de um nível mais superficial com calcários parcialmente alterados (ou originalmente com baixa resistividade) que se estendem até a profundidade de 17 metros. A partir dessa profundidade os dados de resistividades revelam a existência de um nível eletricamente bastante resistivo (>3.000 ohm.m) sugerindo a correlação com calcários consolidados ou originalmente com alta resistividade. Contudo, é possível observar um setor com distribuição de resistividades de forma circular que pode ser interpretado como uma cavidade. Estas interpretações dos dados geofísicos da Seção 18 indicam que apesar das deformações estarem atualmente concentradas no lado leste da fonte, a região a oeste possui os mesmos ingredientes que poderiam com passar do tempo induzir deformações que se propagariam a partir da região de maior fraqueza, atualmente centralizada na fonte.

Figura 13 – Seção Geométrica 18 localizada na Rua Antônio Dourado Sobrinho a oeste da fonte.

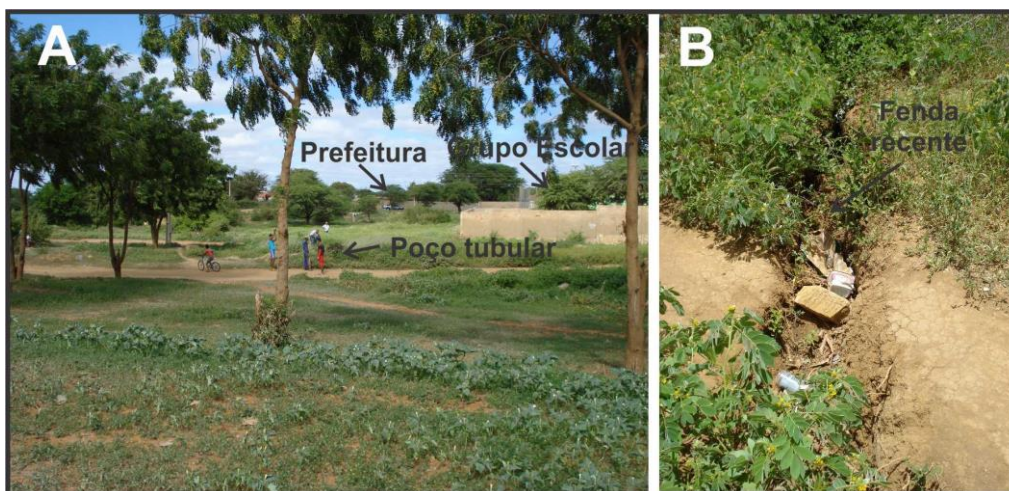
Prancha Fotográfica 5 – Aspectos do local onde foram levantadas as seções 1 e 2. **A** – Área topograficamente deprimida com localização do poço tubular. **B** – Fenda N-S formada recentemente e atravessada pelo caminhamento.

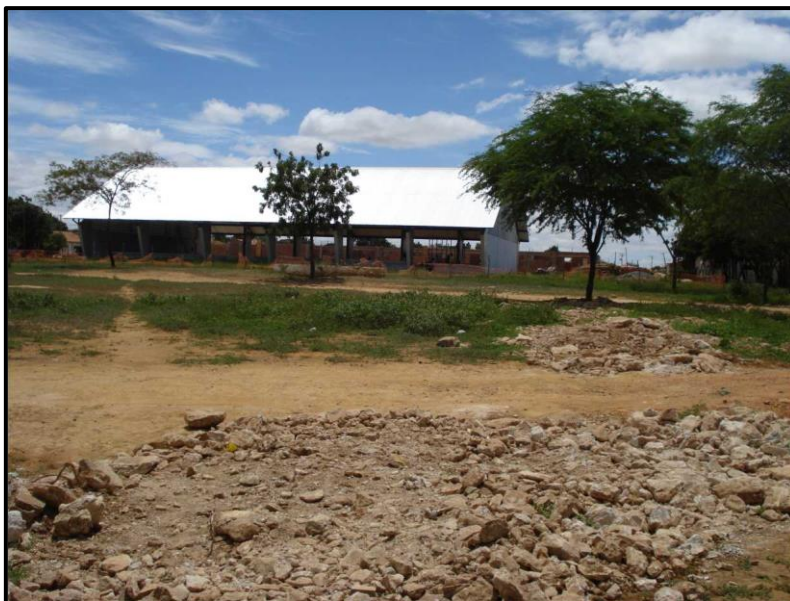
Fotografia 8 – Quadra esportiva em construção no Bairro Ida Cardoso. Na parte inferior da fotografia observam-se entulhos preenchendo uma fenda com direção N-S, formada recentemente.

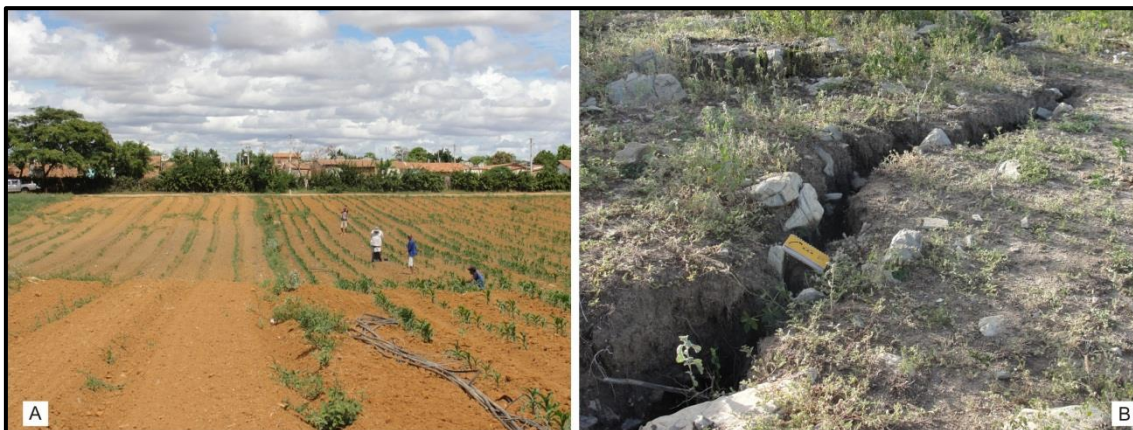
Prancha Fotográfica 6 – Aspectos topográficos e tectônicos observados na Fazenda de Gildásio. **A** – Visão panorâmica apresentando a depressão topográfica associada com o colapso do terreno. **B** – Uma das fendas que se irradiam da área colapsada.

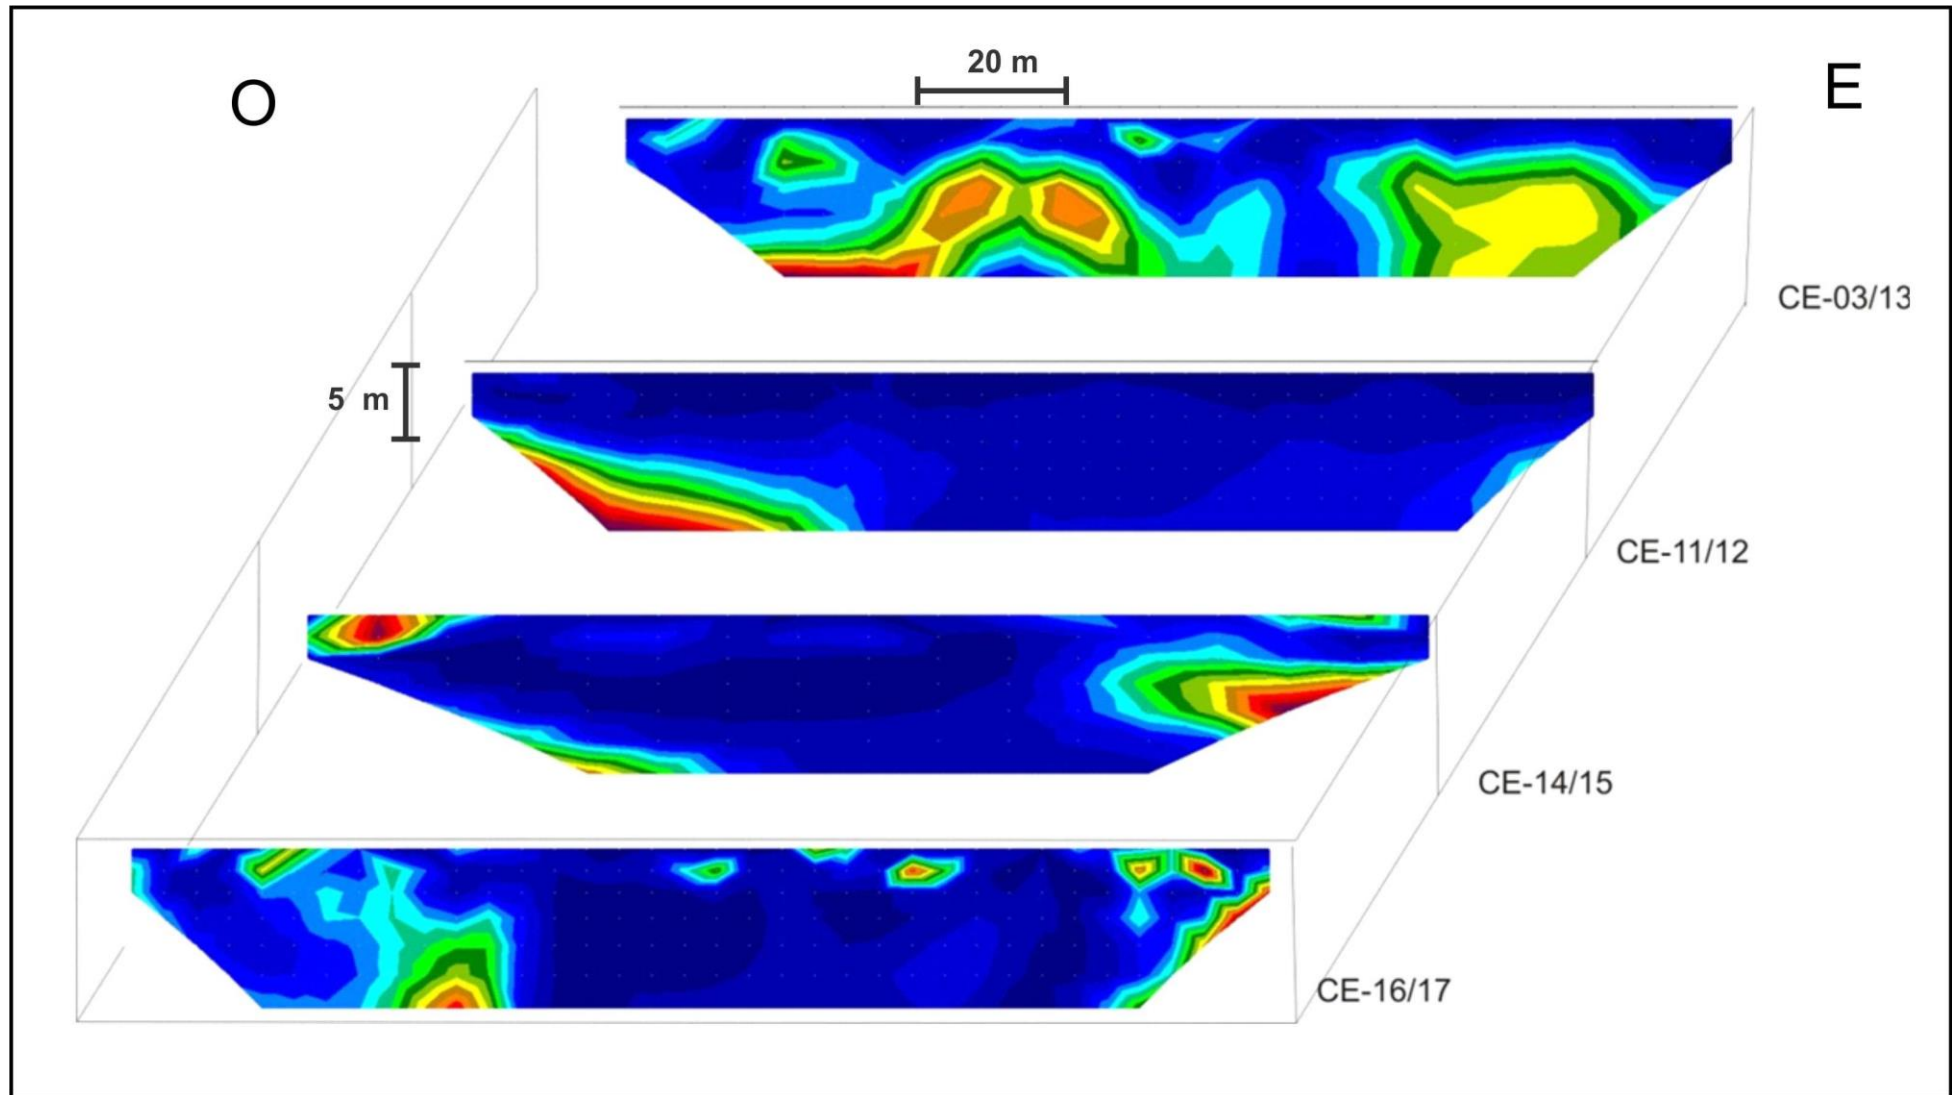
Figura 26 – Composição tridimensional das seções levantadas na Fazenda de Gildásio. Observa-se que na porção central ocorre uma larga faixa de baixa resistividade elétrica na direção N-S correlacionada com a região topograficamente deprimida (ver Prancha Fotográfica 6). As feições circulares são interpretadas como cavidades.

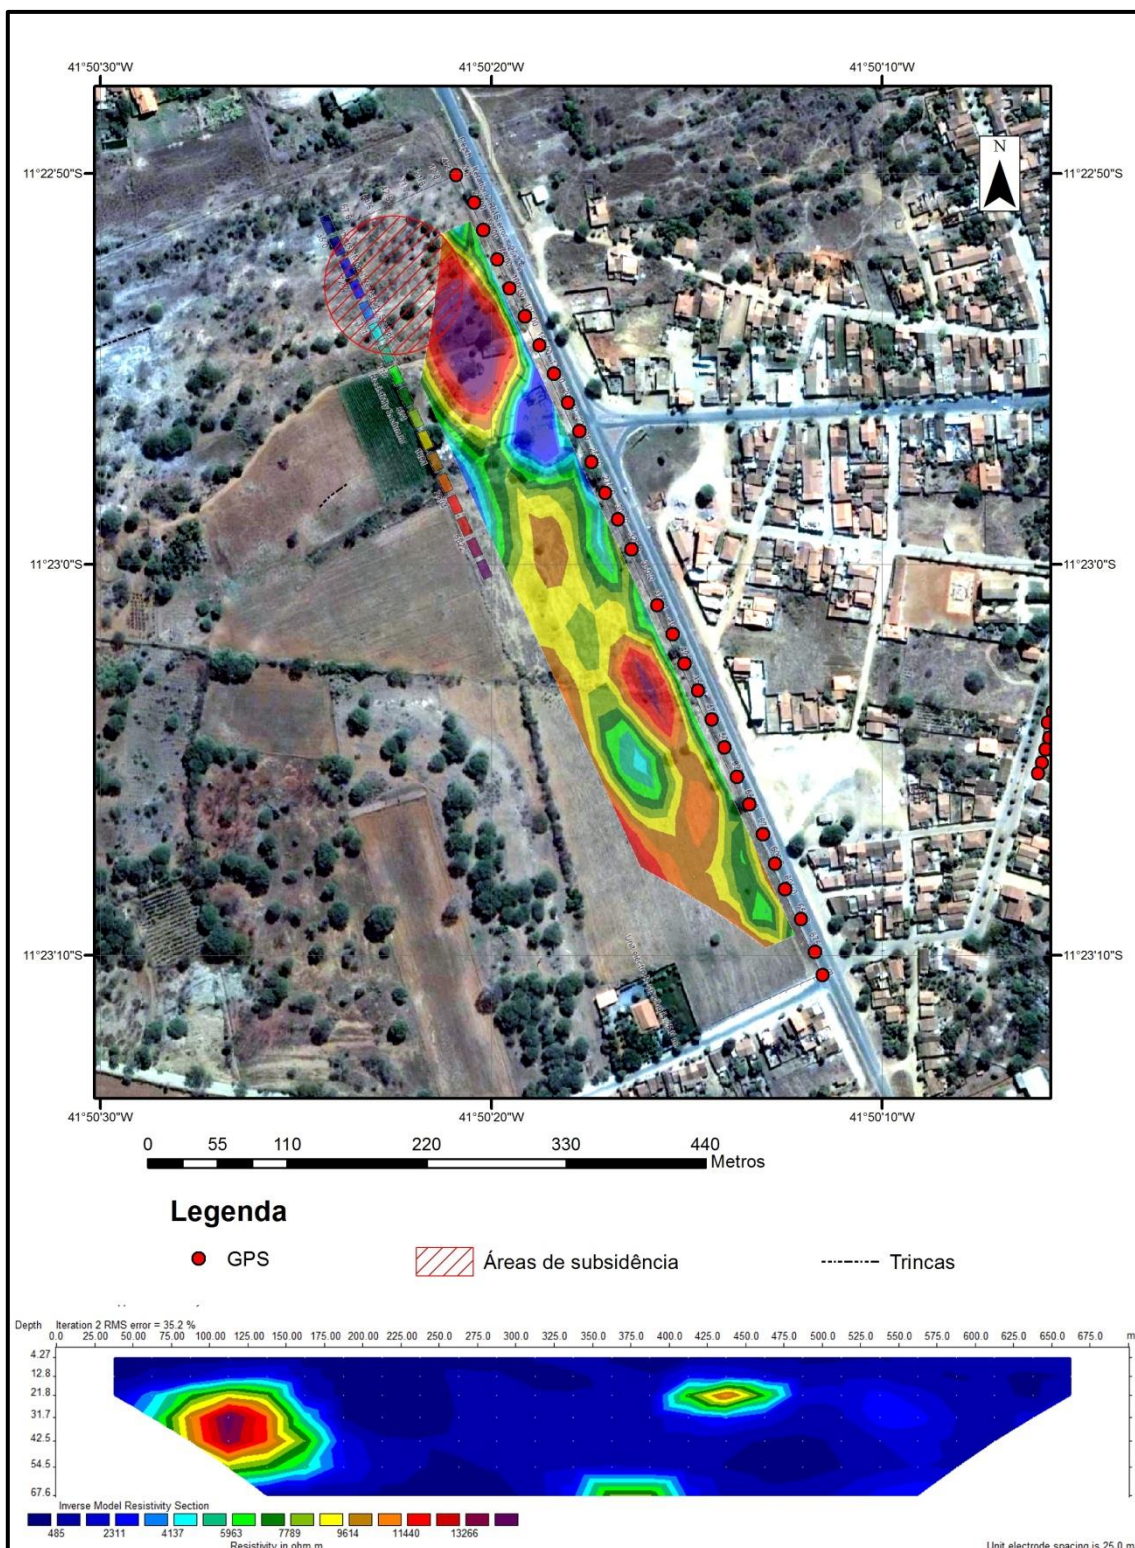
Figura 27 – Localização do caminhamento elétrico 8 na rodovia BA-432. As seções modeladas estão também apresentadas. Sobreposta na imagem aérea está a seção com distribuição logarítmica da resistividade elétrica rebatida na horizontal. Na parte inferior da figura está a seção com distribuição linear da resistividade elétrica. Também estão indicadas a área de subsidência e as trincas no solo. Note na seção a feição geoeletrica circular possivelmente associada com uma cavidade relativamente grande.

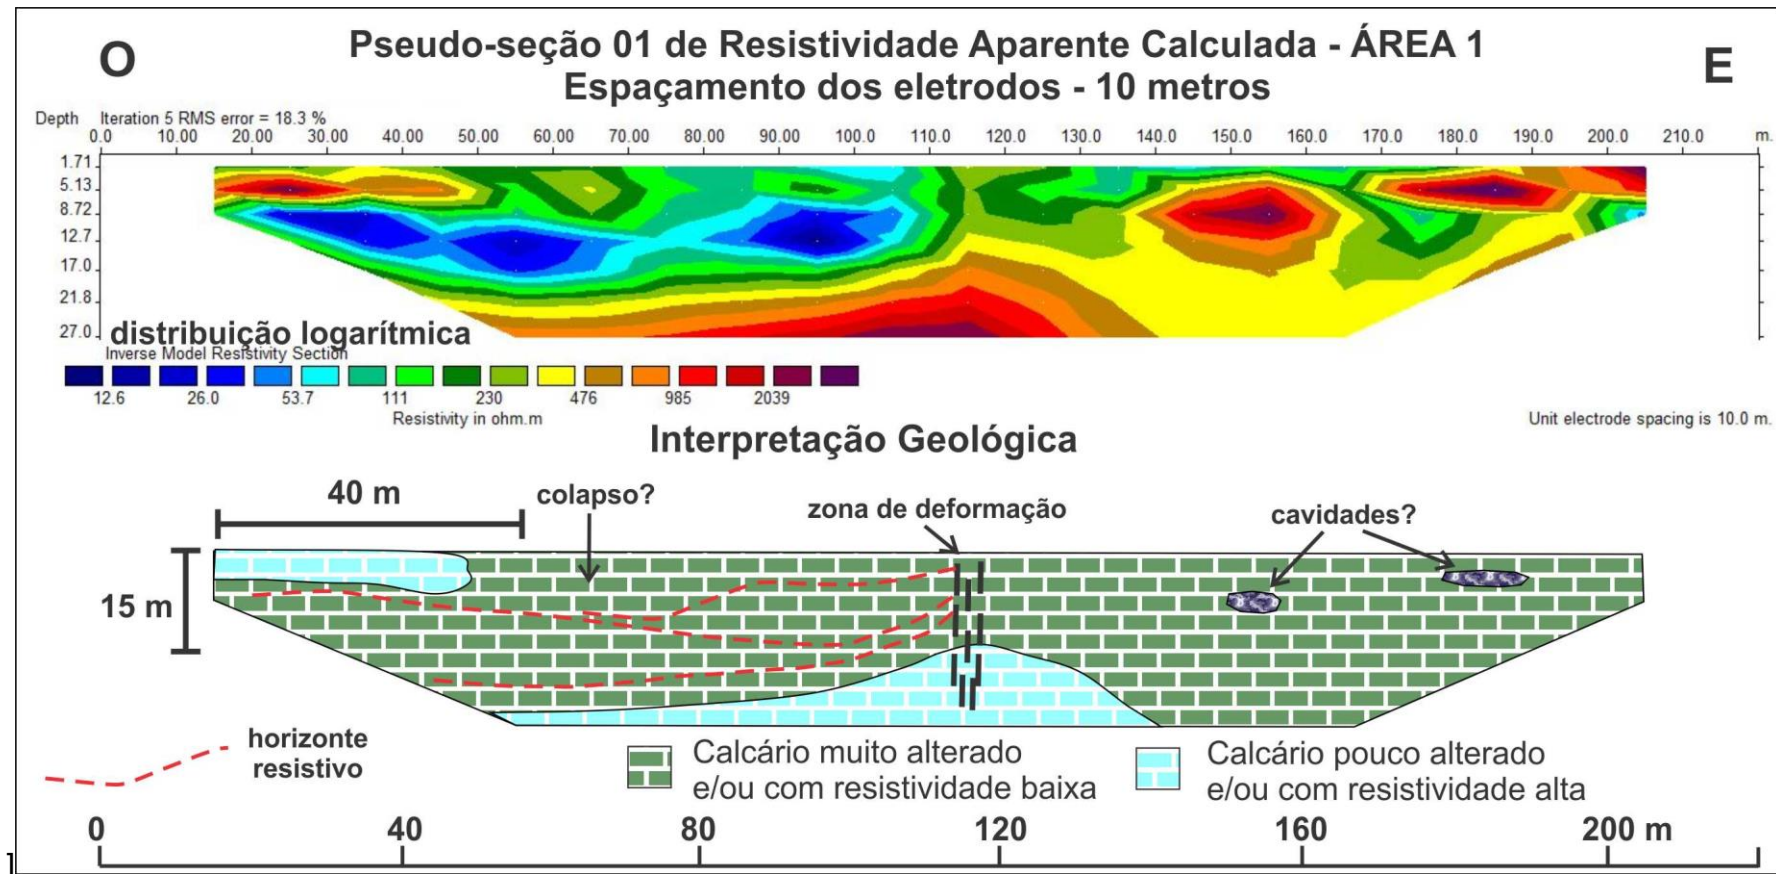
Figura 31 – Seção Geométrica 01 localizada na Área 1. A porção oeste da seção apresenta indícios de colapso do terreno.

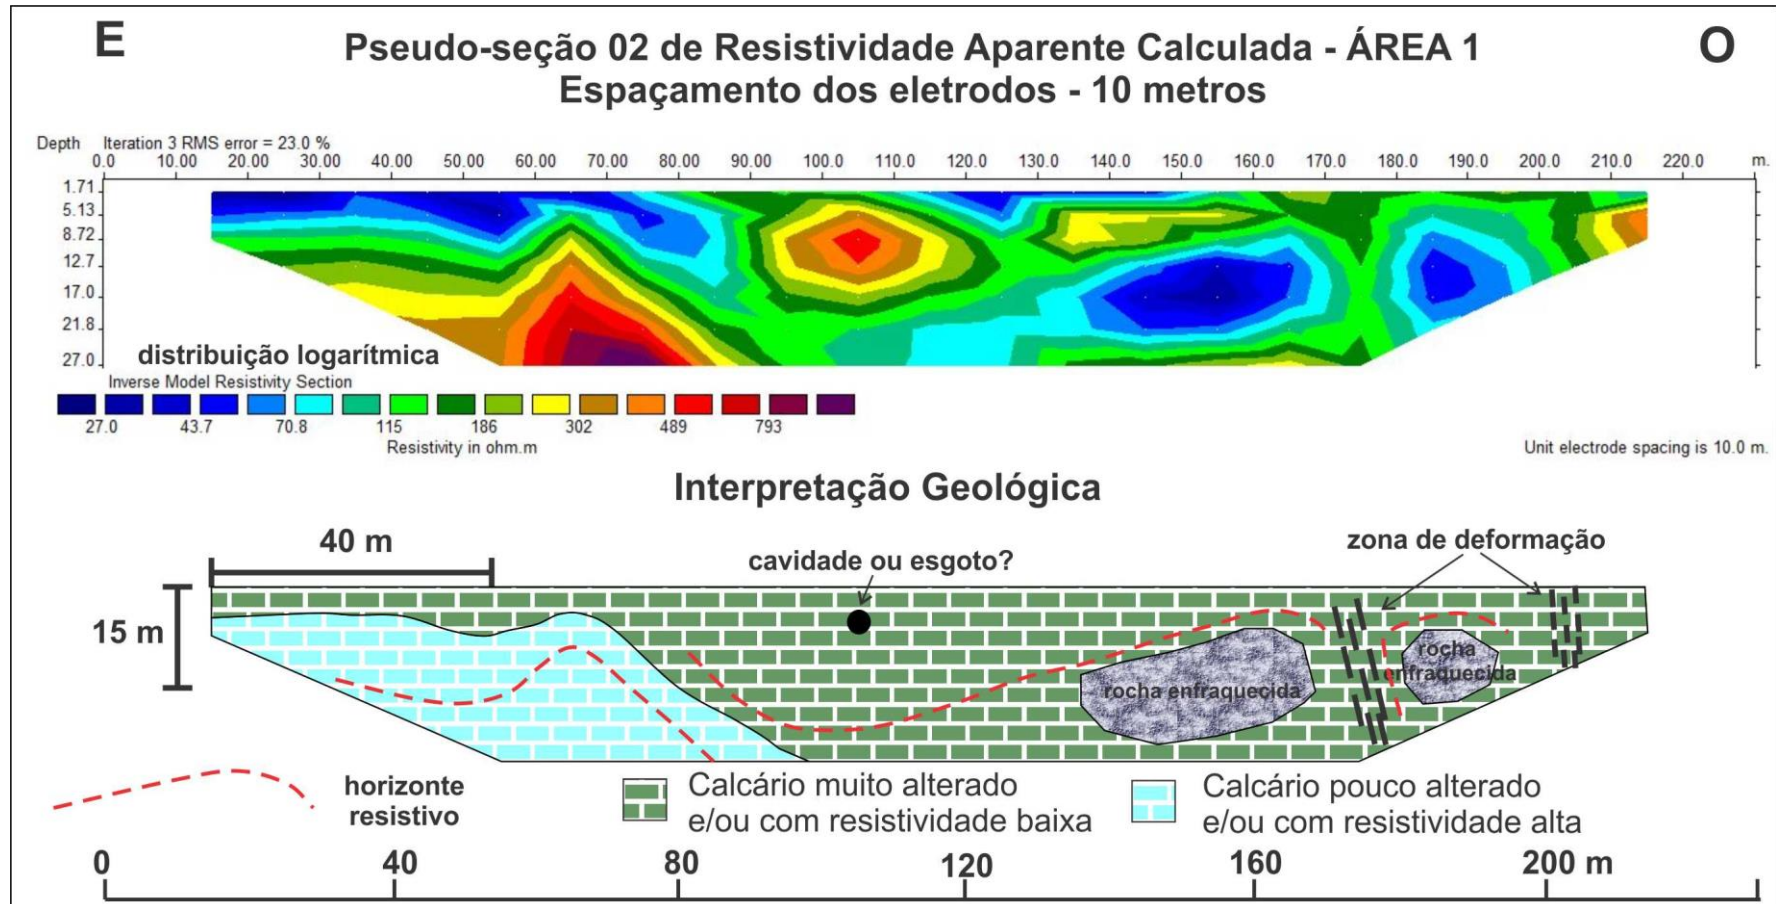
Figura 32 – Seção Geoeletrica 02 localizada na Área 1. A porção oeste da seção apresenta indícios de enfraquecimento da rocha calcária e de formação de discontinuidades possivelmente associadas com fendas no terreno.

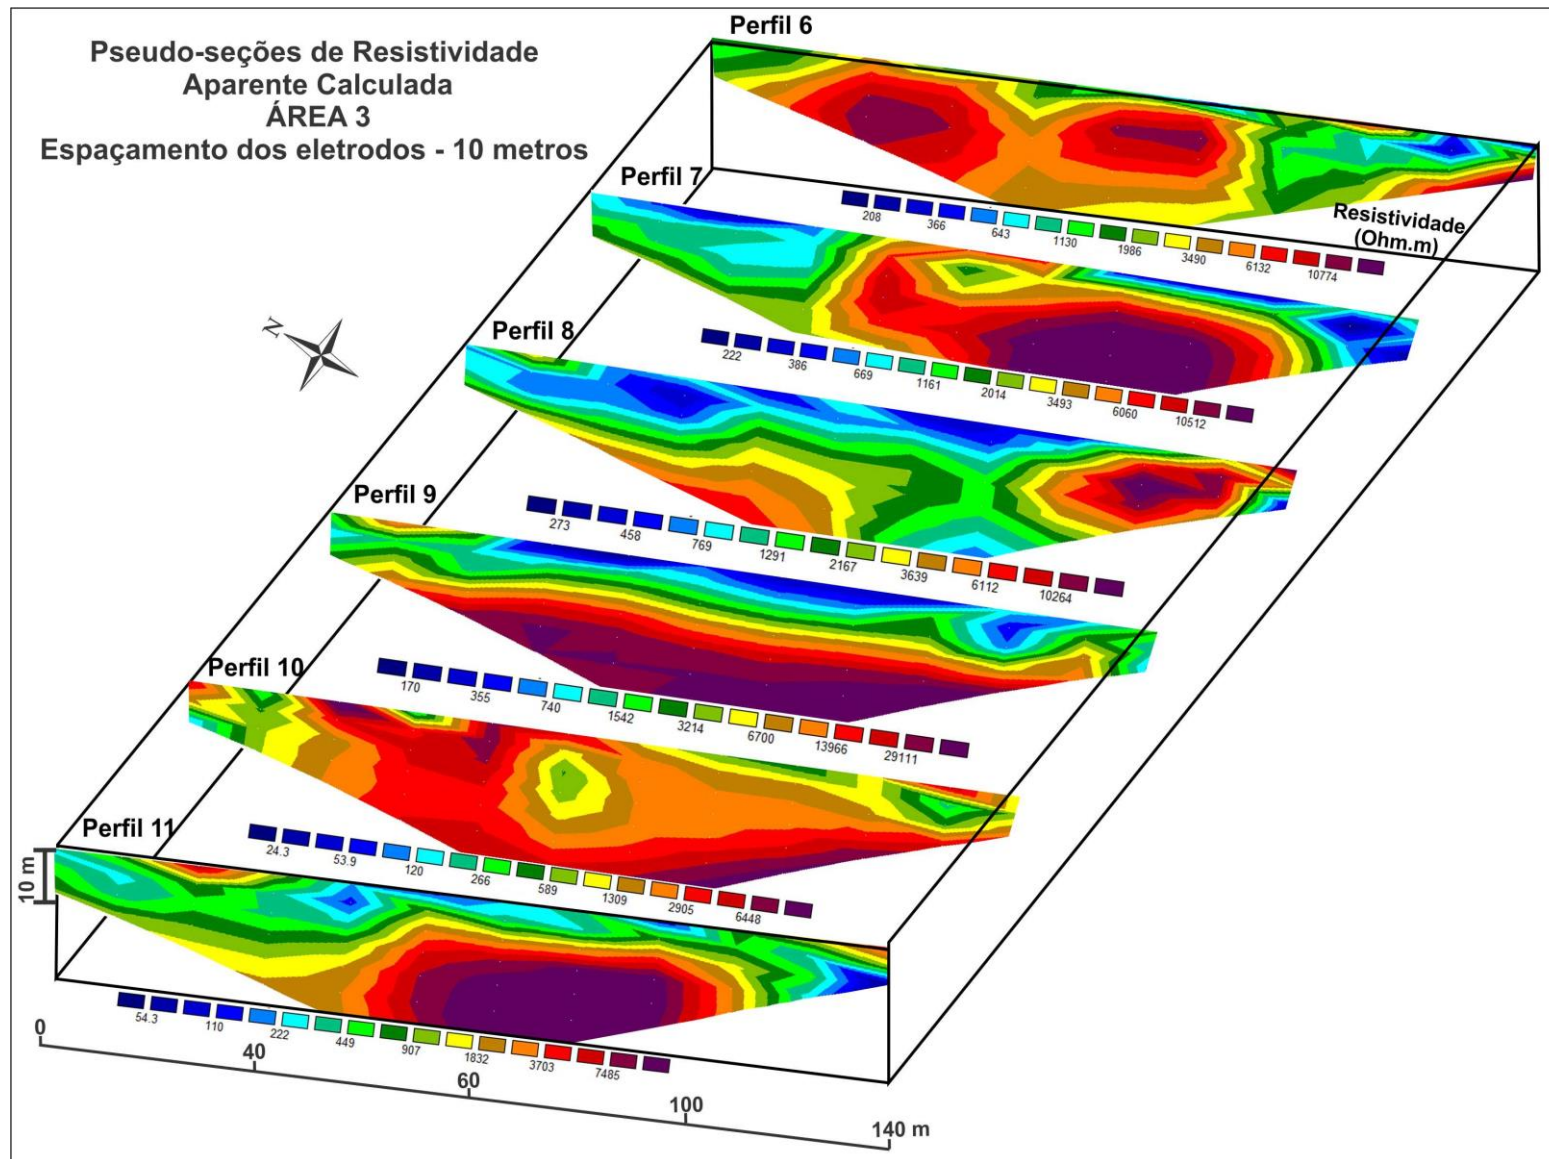
Figura 37 – Composição tridimensional das pseudo-seções calculadas levantadas na Área 3. As modelagens indicam a existência de feições circulares e de perturbações verticais dos horizontes resistivos.

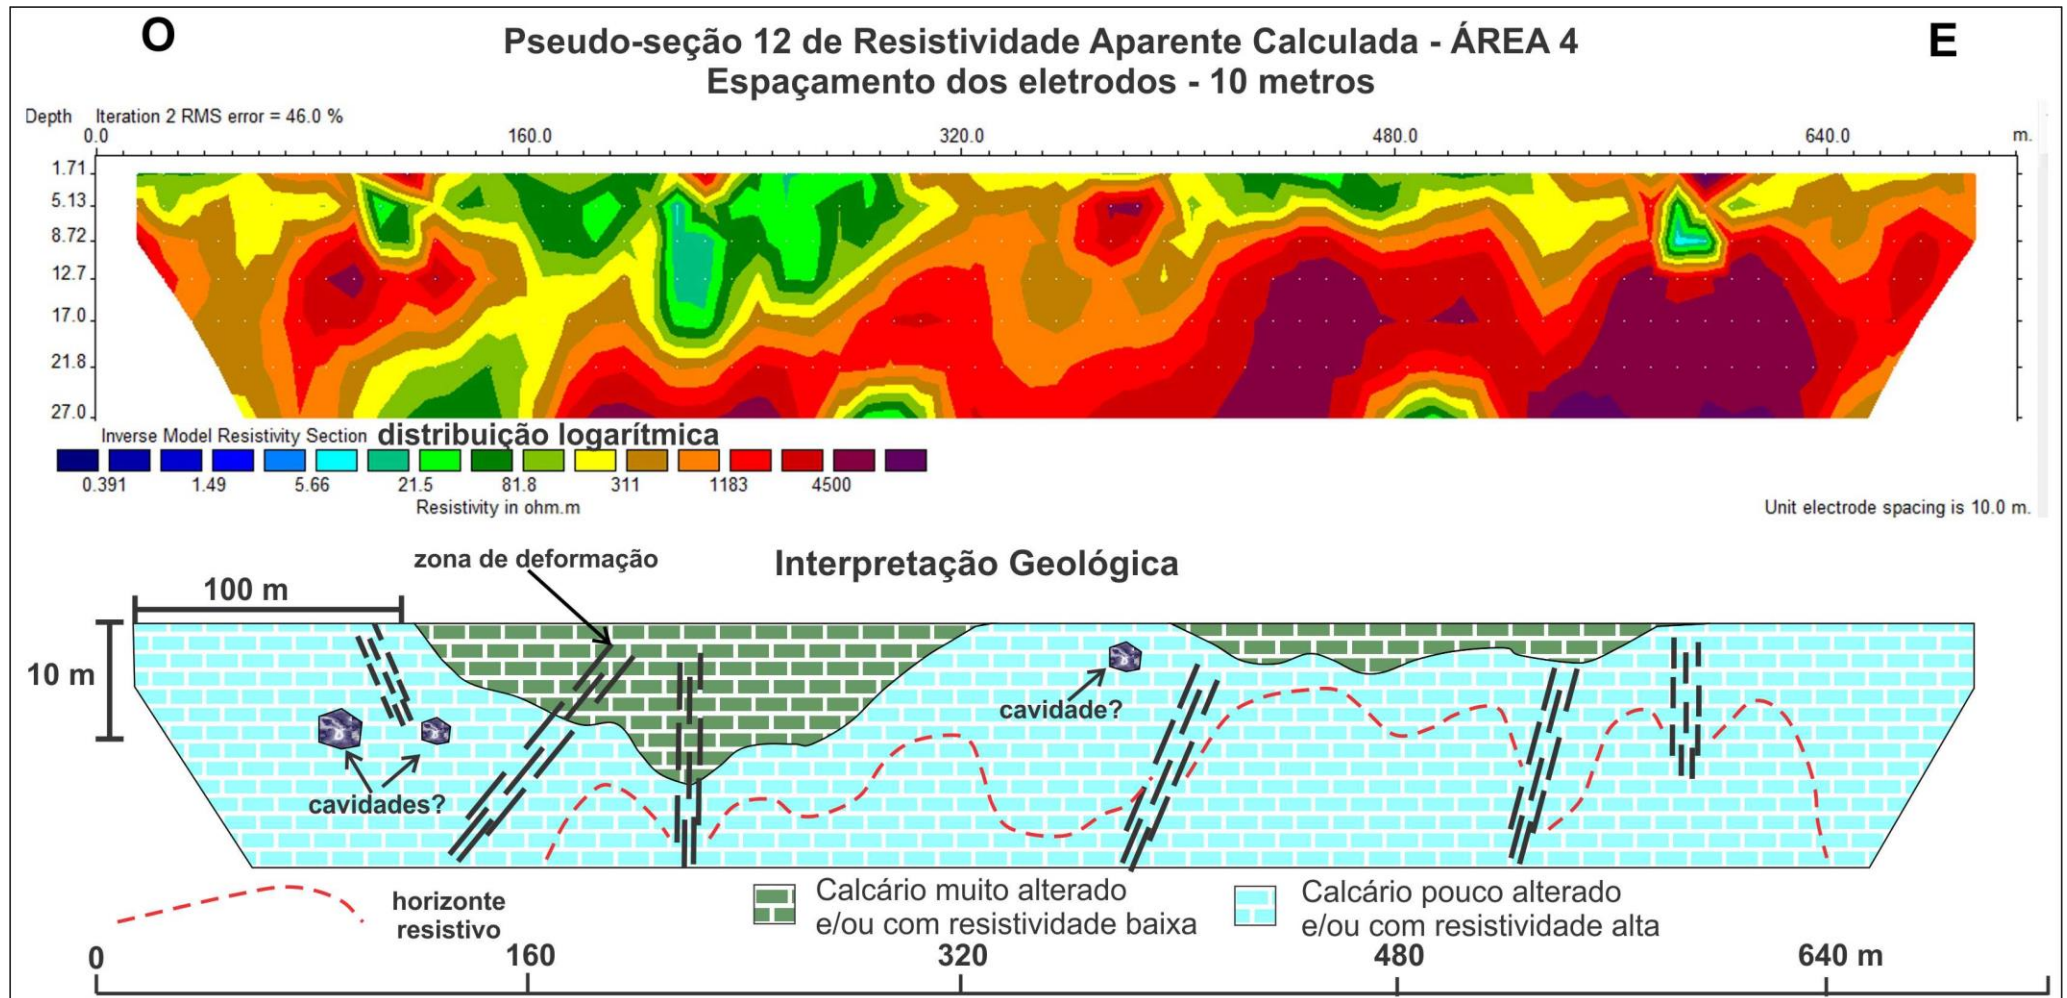
Figura 40 – Seção Geométrica 12 localizada na Área 4 na Rua do Cemitério. Observe a forte perturbação dos horizontes resistivos relacionados com discontinuidades litológicas possivelmente produzidas por falhas ou fraturas na direção N-S.
