MINISTÉRIO DE MINAS E ENERGIA
SECRETARIA DE GEOLOGIA, MINERAÇÃO E TRANSFORMAÇÃO MINERAL
SERVIÇO GEOLÓGICO DO BRASIL – CPRM
Diretoria de Geologia e Recursos Minerais

**Levantamento Geofísico de
Eletrorresistividade para Investigação do
Substrato Calcário de Áreas Colapsadas e
de Novas Áreas para Expansão Urbana da
Cidade de Lapão-BA**

SALVADOR
2013

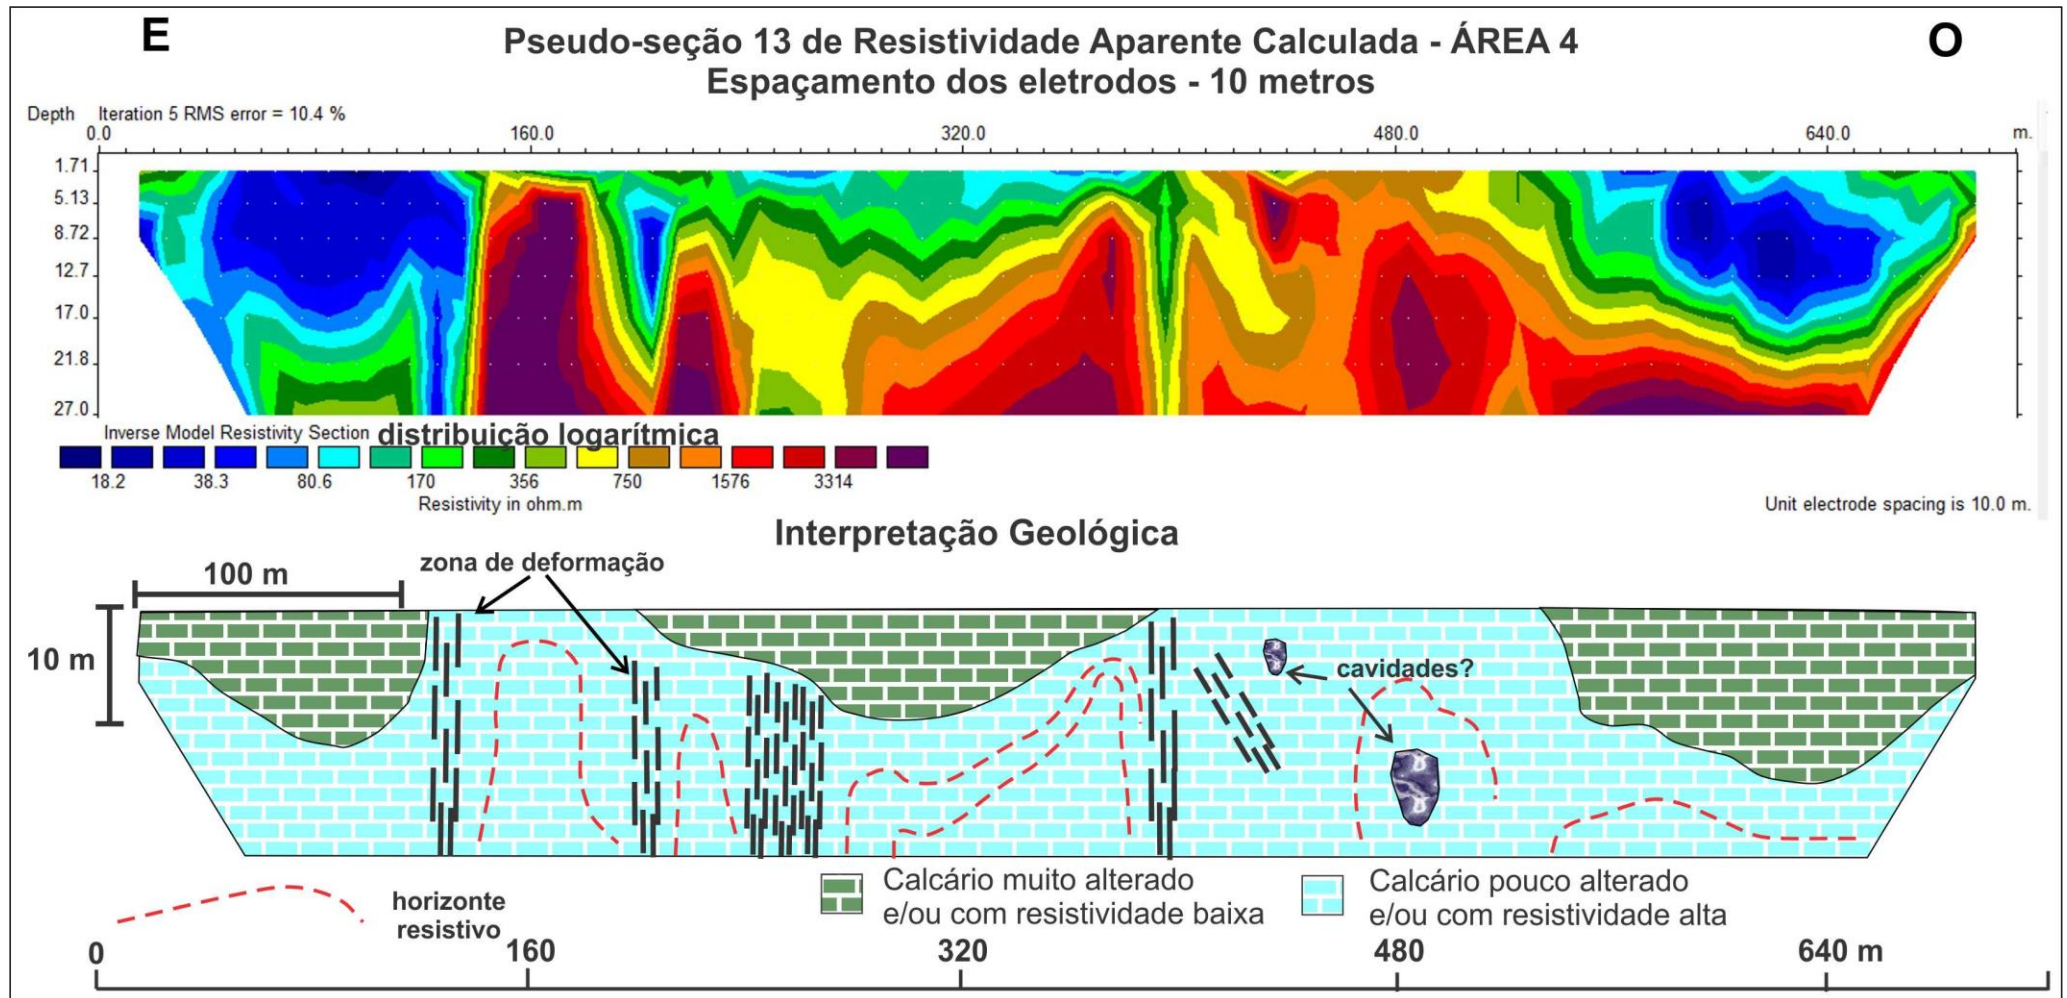
Figura 41 – Seção Geométrica 13 localizada na Área 4 na nova Av. Perimetral. Observe a forte perturbação dos horizontes resistivos relacionados com discontinuidades litológicas possivelmente produzidas por falhas ou fraturas na direção N-S.

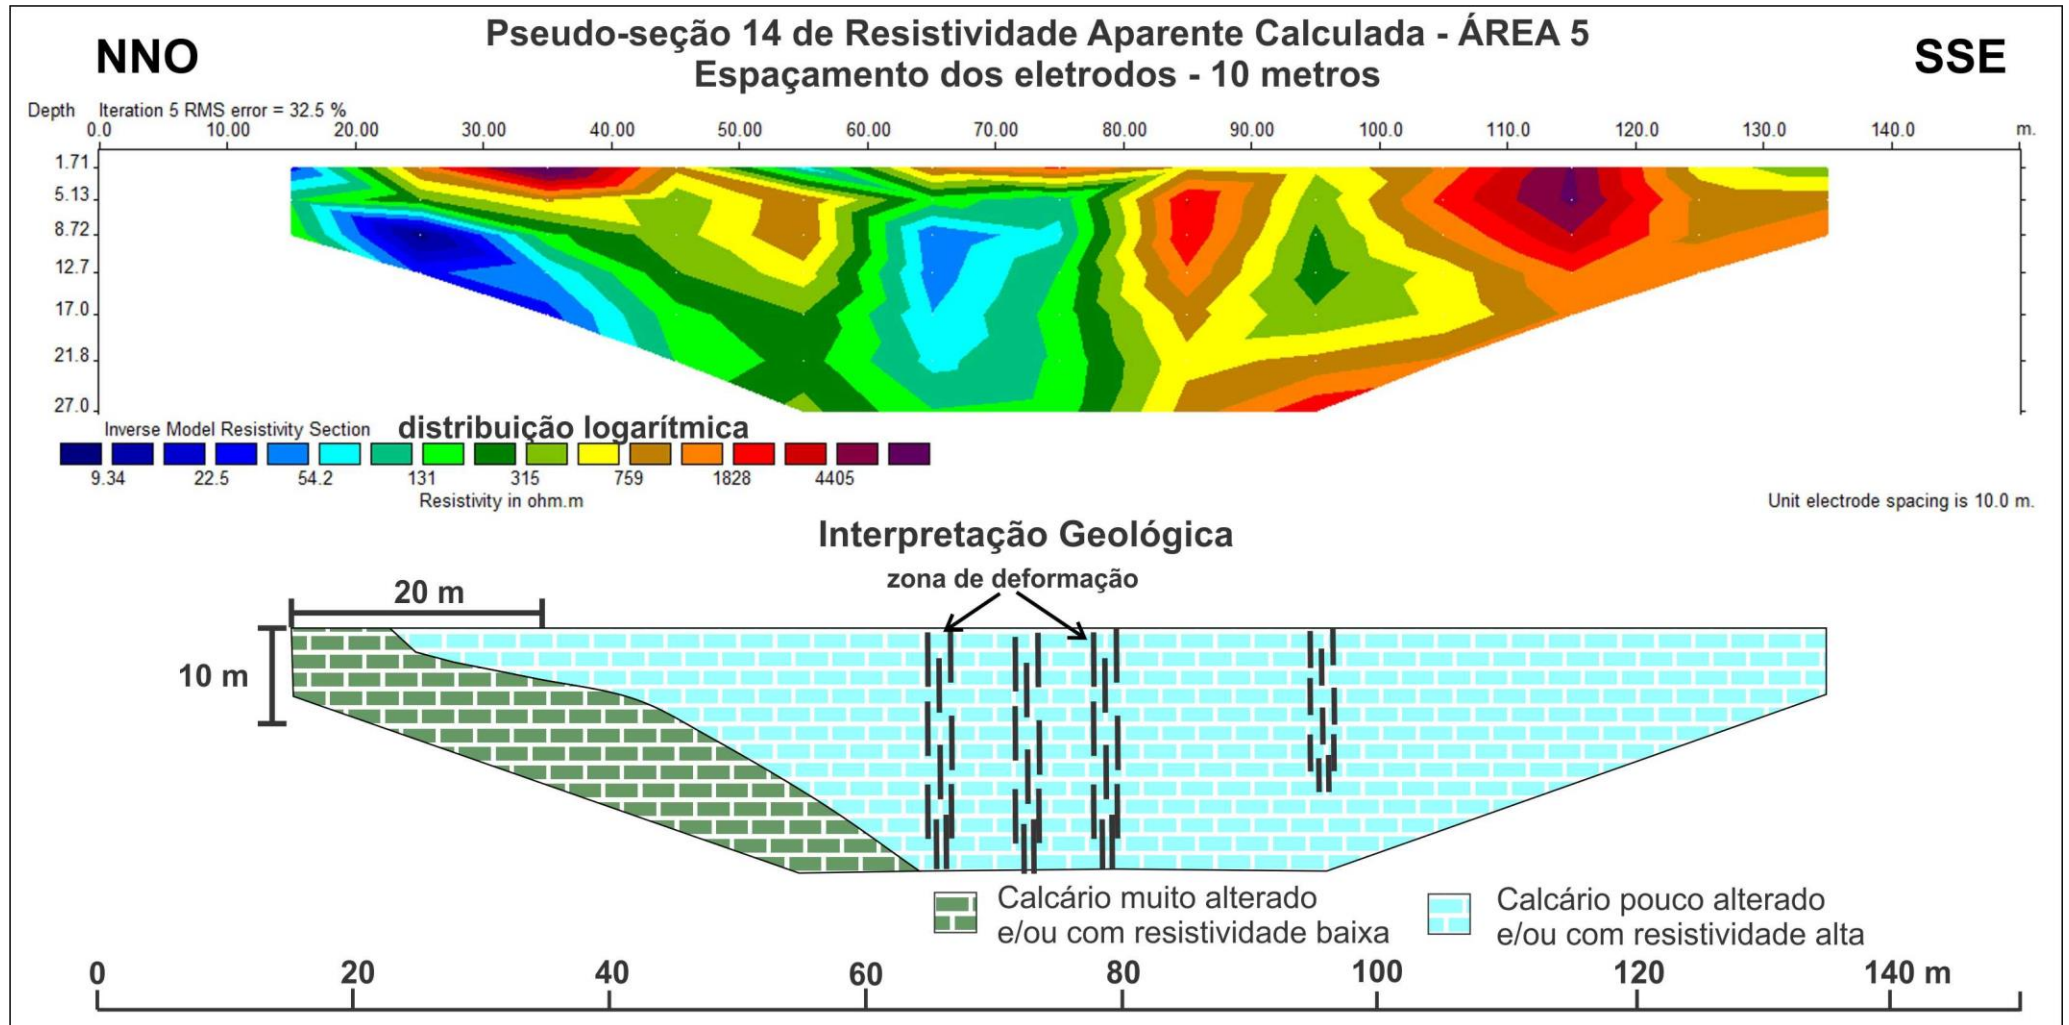
Figura 43 – Seção Geoelétrica 14 localizada na Área 5. A parte central da seção apresenta perturbações dos horizontes resistivos relacionadas com discontinuidades litológicas possivelmente produzidas por falhas ou fraturas na direção E-O.

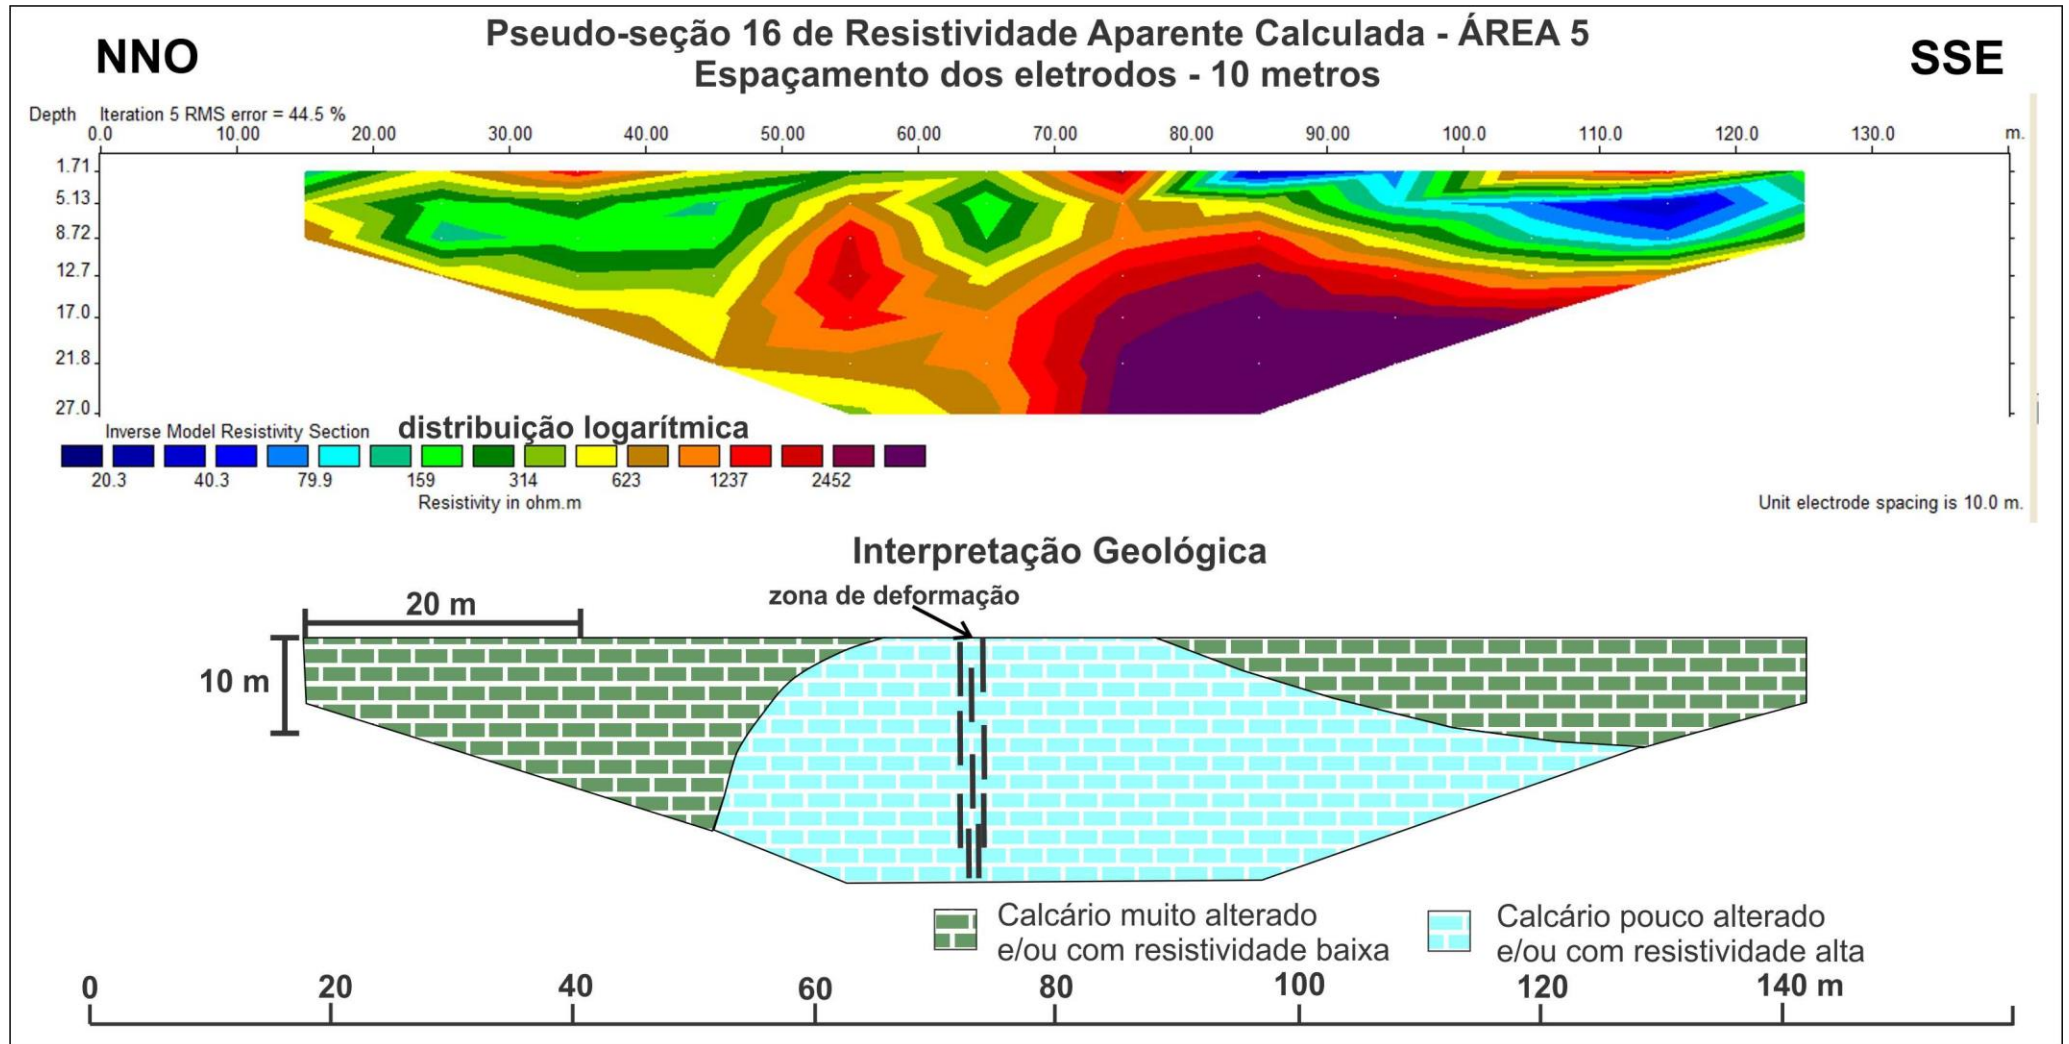
Figura 45 – Seção Geolétrica 16 localizada na Área 5. A parte central da seção apresenta perturbações dos horizontes resistivos relacionadas com discontinuidades litológicas possivelmente produzidas por falhas ou fraturas na direção E-O.
