BOLETIM TÉCNICO SOBRE OCORRÊNCIA DE EVENTOS CRÍTICOS EM ÁREAS DE RISCO

EROSÃO FLUVIAL NO DISTRITO DE NAZARÉ

PORTO VELHO - RO

Porto Velho, 16 de Fevereiro de 2017

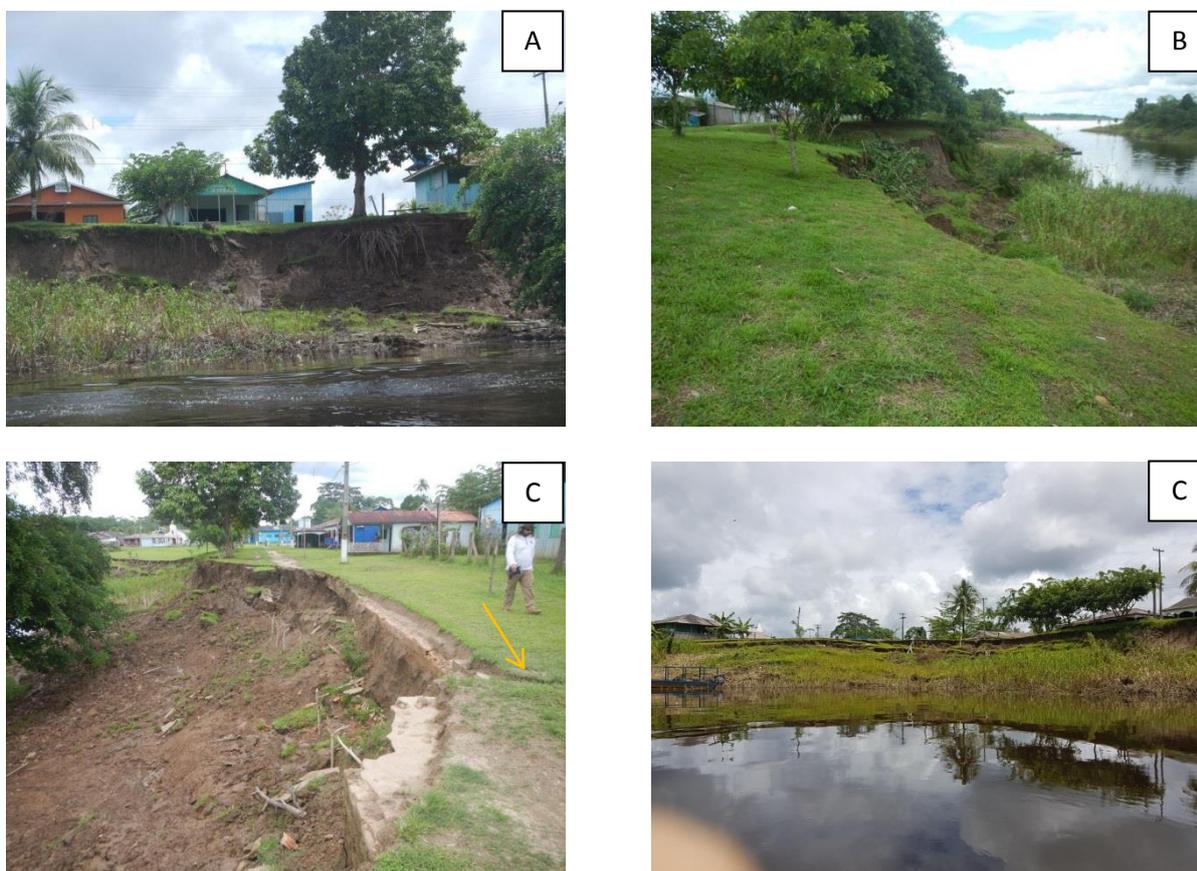
Ocorrência: No Distrito de Nazaré, município de Porto Velho, localizado na margem esquerda do rio Madeira, observa-se evento de erosão fluvial instalado e com agravo em janeiro de 2017, trazendo transtorno e danos aos moradores, com suas ocupações construídas nas adjacências das erosões (Figura 1). O local apresenta traços de ocupação inadequada associada à ausência de dispositivos para urbanização como rede de esgoto, água encanada e descarte inadequado de lixo doméstico (Figura 2).

Figura 1 - Localização A,B,C e D: A – Vista frontal de Erosão Fluvial em afluente da margem esquerda do rio Madeira; B – Vista lateral de erosão fluvial, com rio Madeira ao fundo; C – Notar seta(em laranja) descarte de água servida, sobre a crista da erosão Fluvial, acelerando o processo erosivo, ; D – Notar Degraus de abatimento, em erosão fluvial localizado na zona leste do Distrito de Nazaré.

Sugestões para mitigação ao problema: Conforme exposto, a movimentação de massa ocorrida é devido a um processo erosivo natural do rio Madeira, potencializado pela ocupação desordenada destas áreas. A principal ação para que não haja danos a vida das pessoas residentes nos locais é a desapropriação destas áreas e que se evite novas ocupações. Sugere-se demolir as residências existentes em área de risco e cercar a área. Aconselha-se monitoramento dos locais, bem como manutenção de uma distância segura, a partir das cristas das feições erosivas. Para que se minimizem os processos erosivos em ambos os casos, aconselha-se a revegetação destas encostas e sistemas de drenagem que contemplem o encaminhamento correto de águas pluviais, além de redes de esgoto para o encaminhamento de águas servidas, essenciais para a conservação do meio.

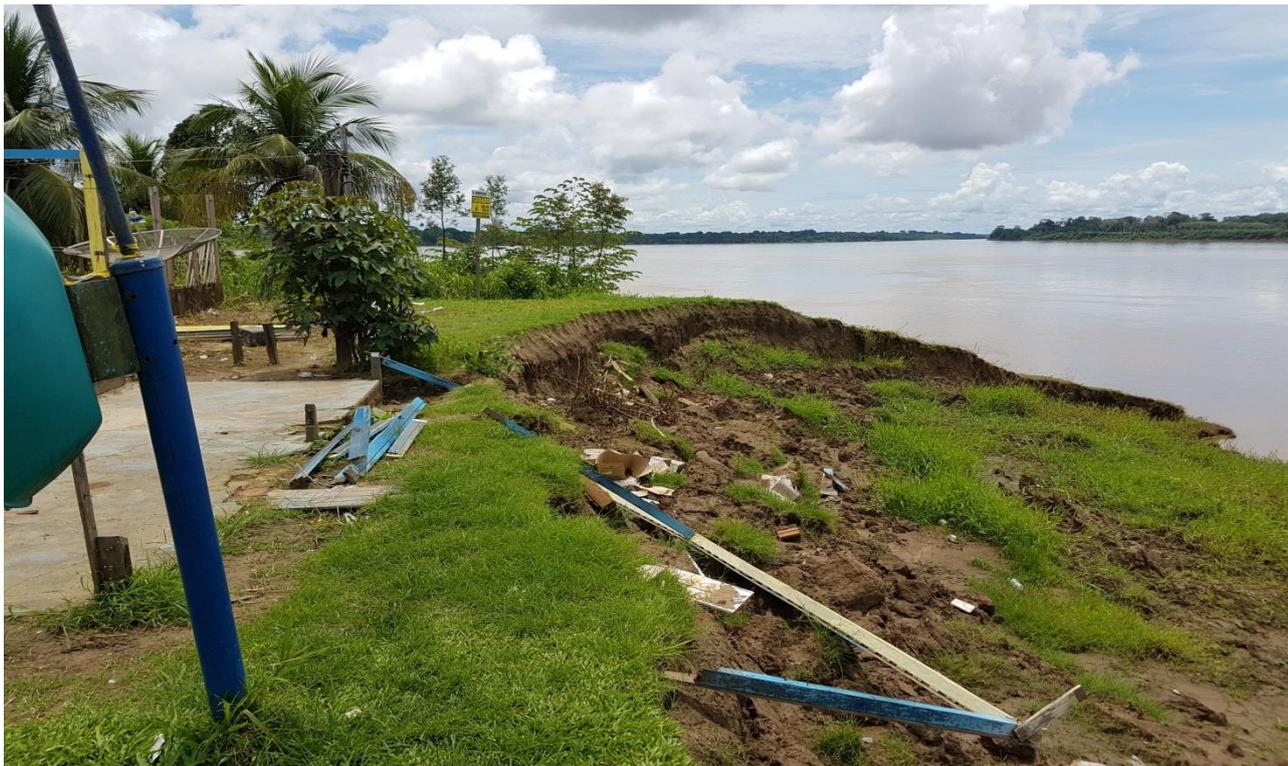
Figura 2 – Erosão fluvial, rio Madeira, extremo de jusante, Distrito de Nazaré. Distância da crista da erosão para as residências menor que 2 metros. Observa-se que uma ocupação foi atingida no local. Nota-se também, descarte inadequado de lixo doméstico.

Parecer Técnico: A visita ao Distrito de Nazaré, foi realizada no dia 07/02/2017, localmente pode-se observar que o substrato, revelado pela movimentação de massa é de natureza arenosa pouco argilosa, inconsolidada, de coloração marrom escura, indicando matéria orgânica associada, comuns a terraços fluviais do rio Madeira. Este substrato é de natureza geomecânica frágil e susceptível a erosões em resposta a dinâmica fluvial, principalmente por tratar-se margem côncava, com histórico de eventos recorrentes de erosões fluviais e consequente queda de barreira, características em comum nesta conformação geométrica da dinâmica fluvial . Um agente potencializador a este processo de erosão no local é o desmatamento da mata arbórea nativa para a ocupação, que expõe o solo e acelera os processos erosivos, associado com prática inadequada de descarte de água de servida. Diante do exposto, acredita-se com a saturação do terreno no evento de cheia, a pressão hidrostática interna do solo age diminuindo a coesão das partículas, levando ao colapso do terreno.

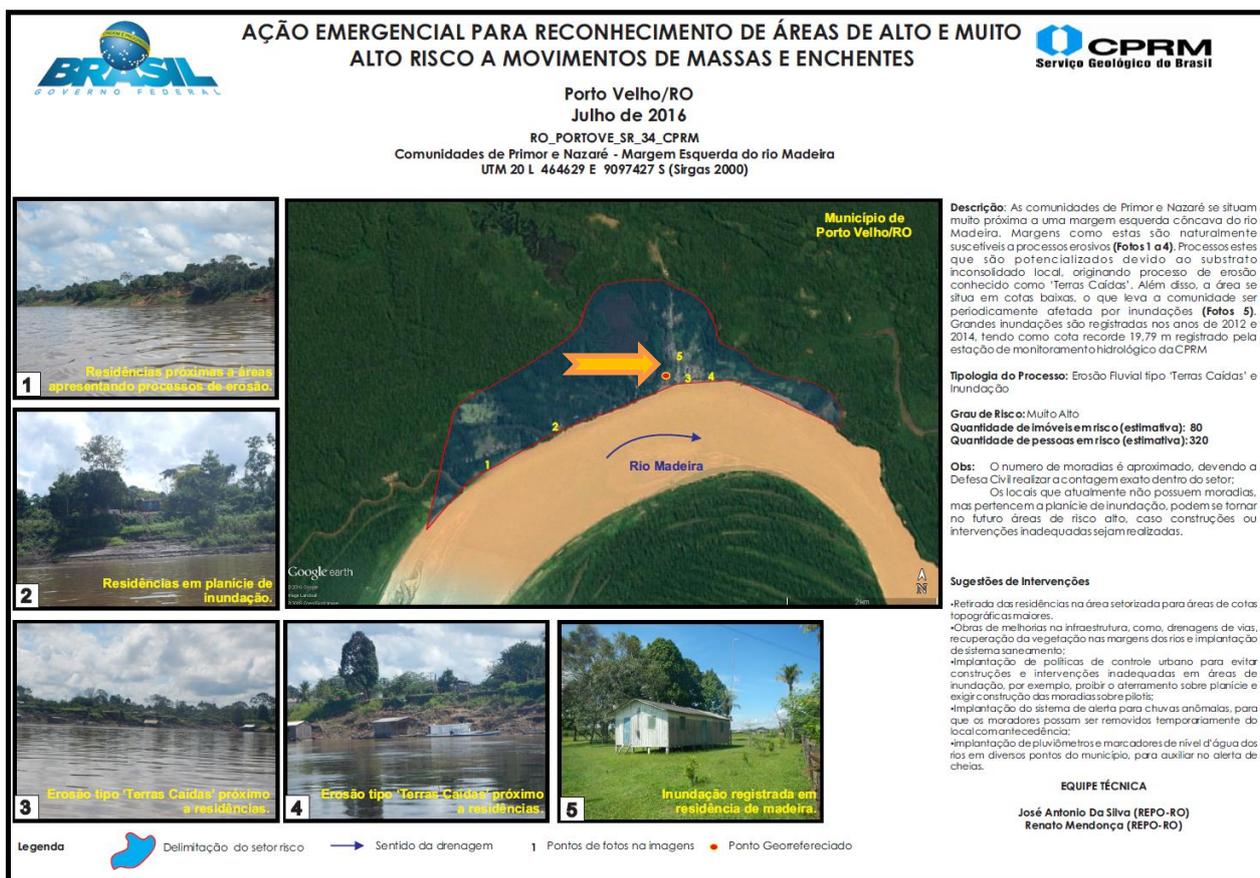
É importante ressaltar que esta área foi mapeada e indicada como área de risco pela CPRM, a área do Distrito de Nazaré, consta totalmente descrita na prancha RO_PORTOVE_SR_34_CPRM datada de Julho de 2016. Este trabalho, denominado “*Ação Emergencial Para Reconhecimento de Áreas de Alto e Muito Alto Risco a Movimentos de Massa, Enchente e Inundação. Porto Velho – RO.*” se encontra disponível para o público na Residência de Porto Velho e no site www.cprm.gov.br.

Figura 3 – Pranchas descritivas do Setor de Risco mapeado, onde se verifica, área de ocorrência descrita (indicada pela seta Laranja) estão inseridas.
