RELATÓRIO DE VIAGEM

Técnico Participante: Geólogo II - CESAR CAMARGO DE OLIVEIRA

Destino: SUREG/RE

Objetivo: Verificação da Situação das Sondas e necessidades dos Projetos.

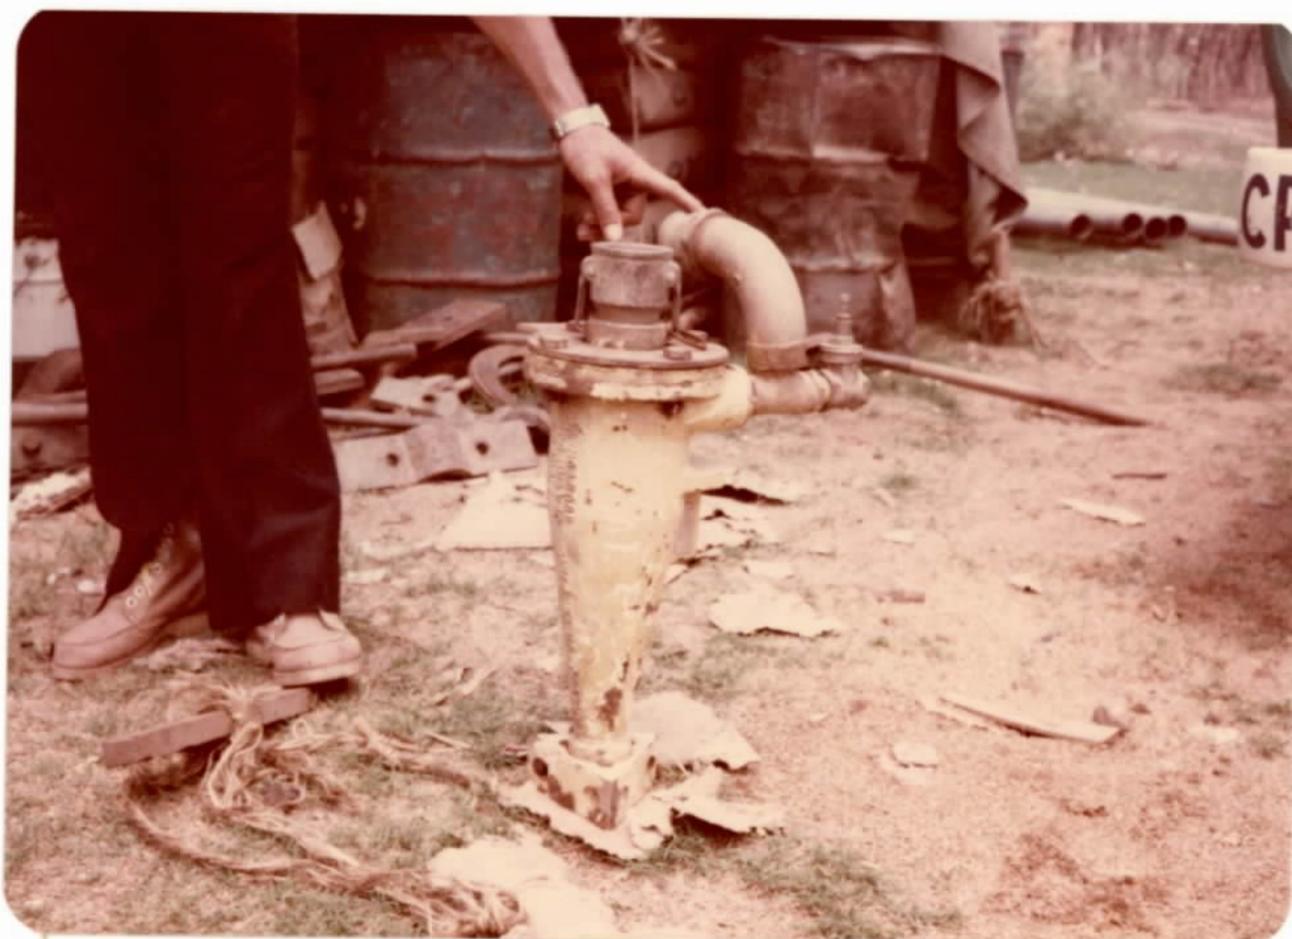
FOTO 14 - Cone desareador usado na moto-bomba GORMAN-RUP.

Projeto Fidalgo - Transcorre normalmente, e as carências são principalmente de comandos e hastes. Novos comandos foram adquiridos, o que melhorará a performance. O uso de desareadores é aconselhável, para evitar-se desgaste prematuro das peças da bomba de lama. O controle da lama é feito regularmente, não acarretando maiores problemas. As atividades sofrem algum atraso em virtude da grande distância da área do Projeto à Teresina, pois o local não dispõe de recurso algum de ordem mecânica e o comércio local também não oferece opções.

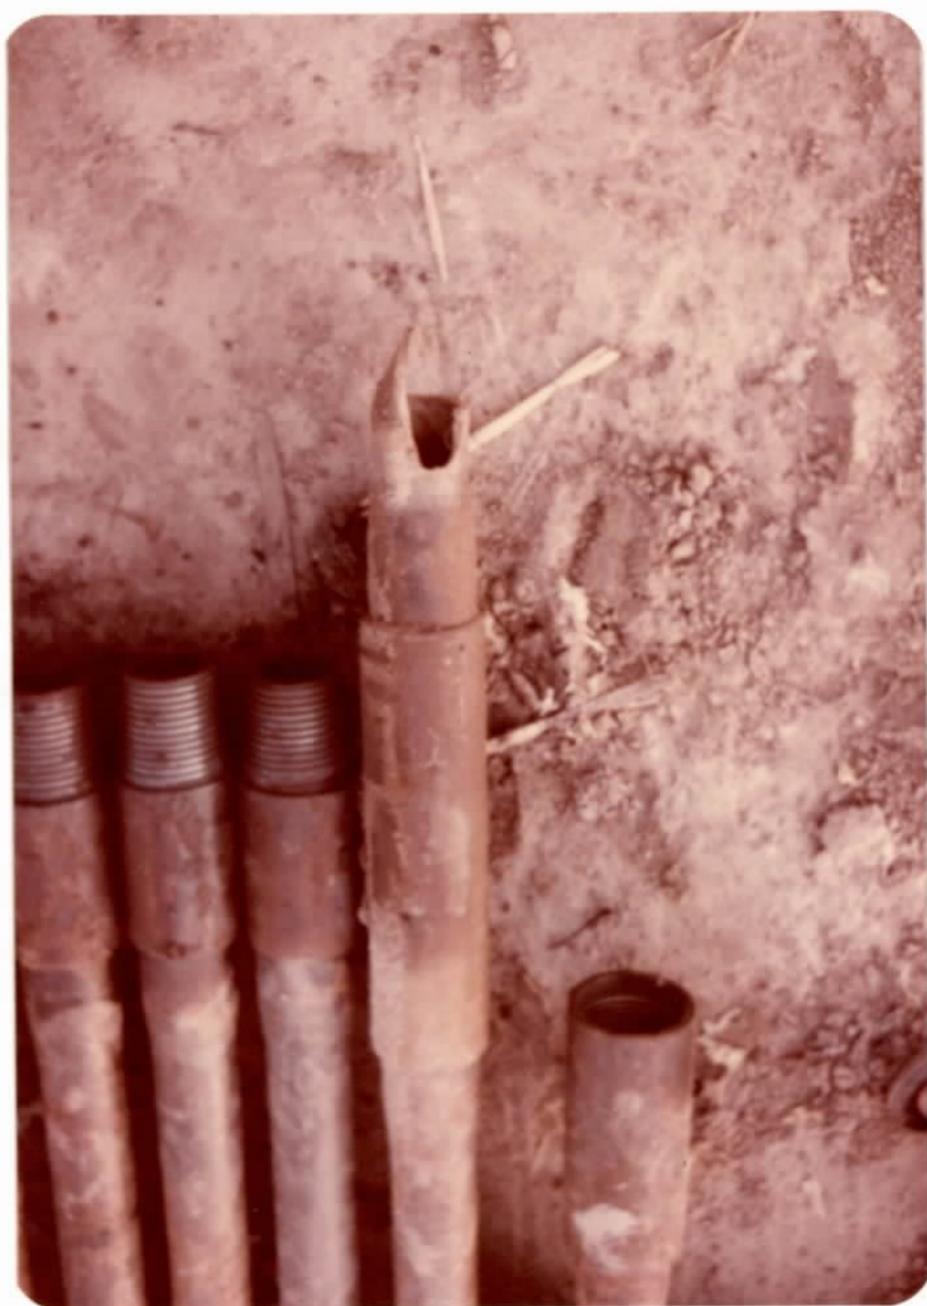
FOTO 24 - O mesmo tubo partido, em função de esforço demasiado.

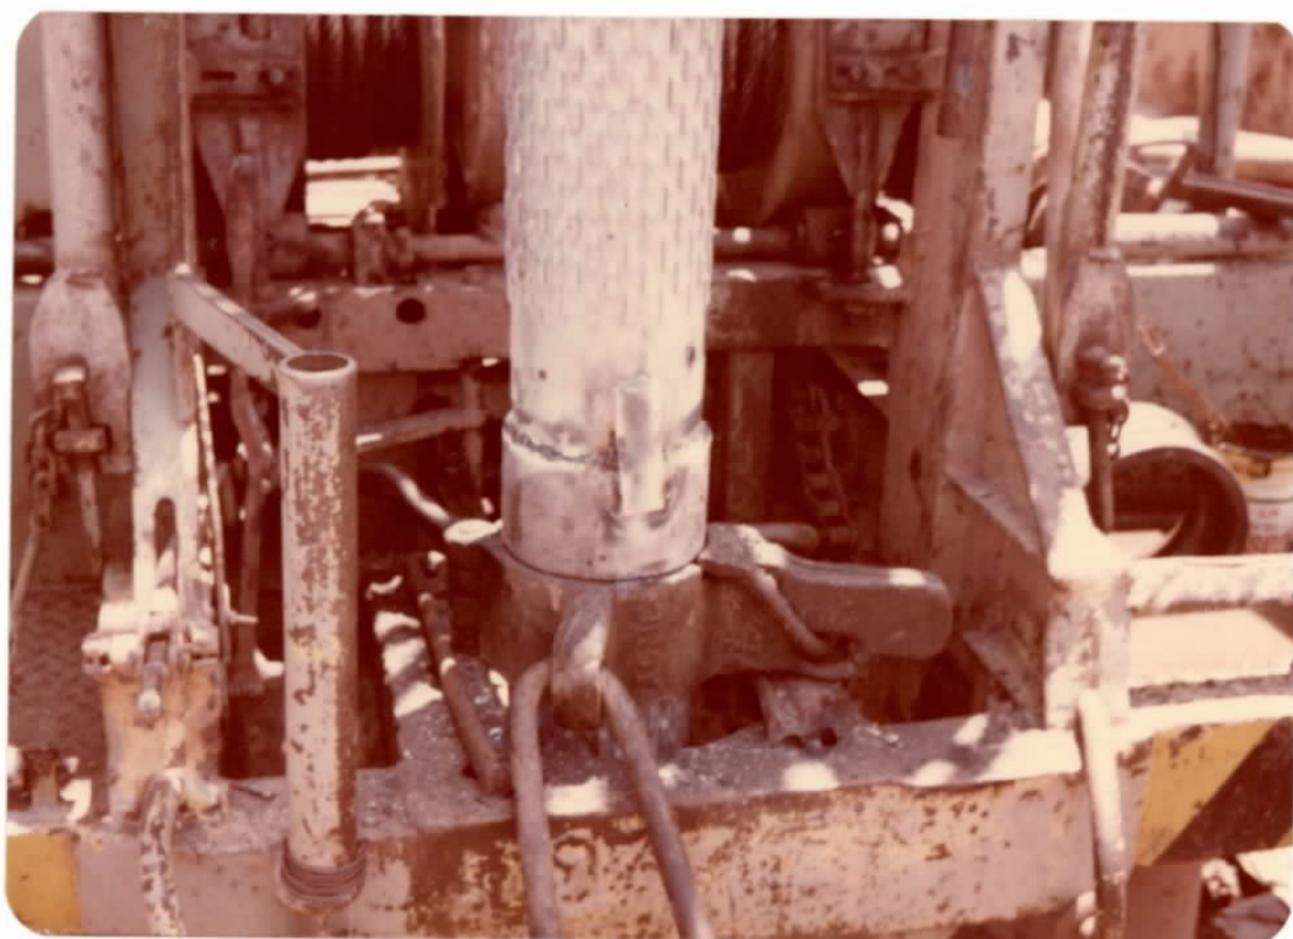
FOTO 25 - Detalhe da solda de emenda do filtro de um poço.

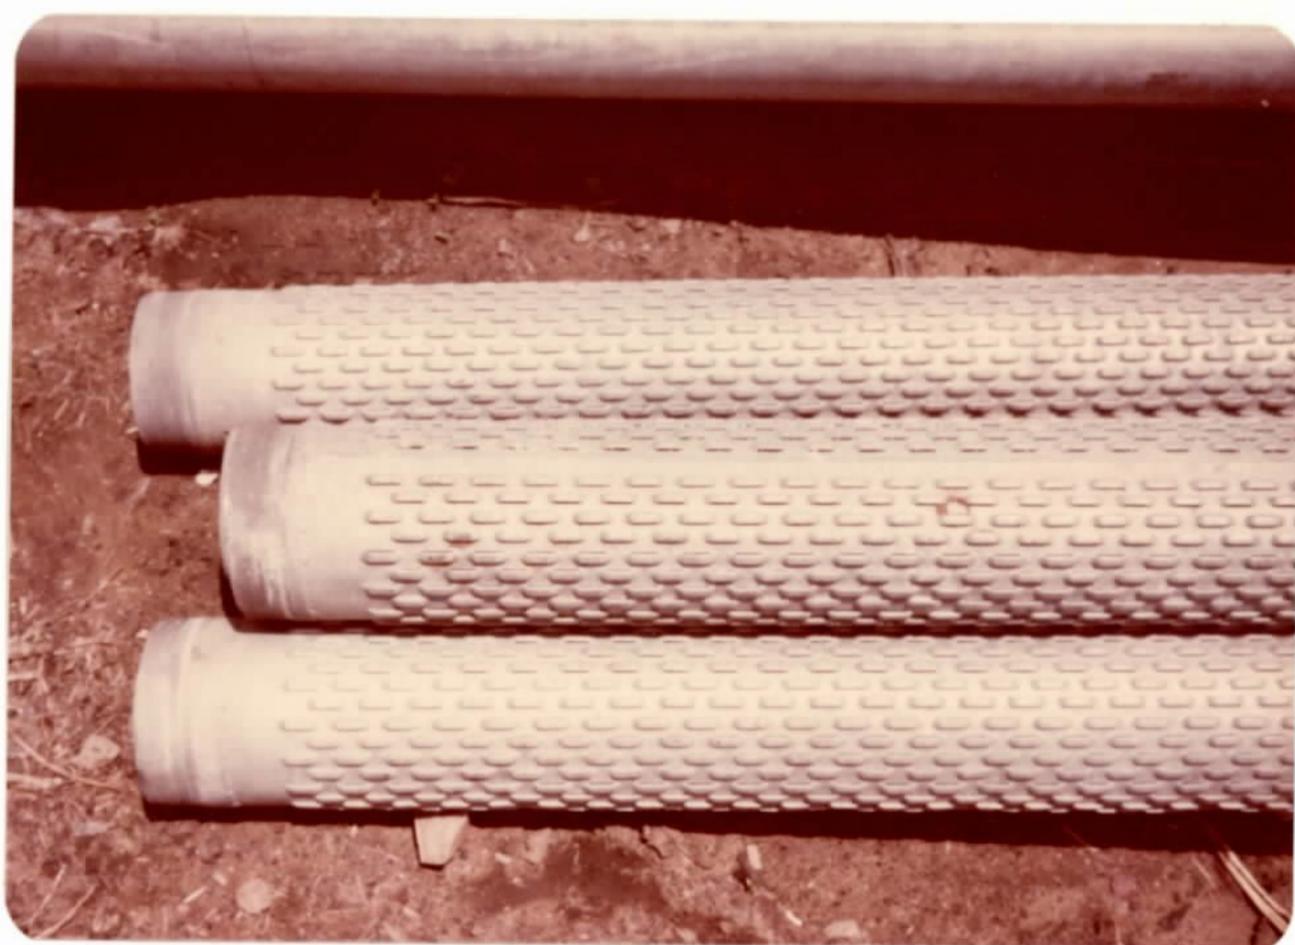
O furo 4 OR-03-PI foi perfurado de 80,20m até 160,00m no diâmetro de 97/8" e de 0 a 80,20 no diâmetro de 121/4". As telas utilizadas foram da marca "Permetal", de janelas, que apresentaram defei

tos nas aberturas. A perfuração havia começado no dia 11/10 , tendo terminado no dia 20, prazo razoável, considerando-se as atividades necessárias além da perfuração em si.

FOTO 27 - Filtro "PERMETAL", de janela.
