Serviço Geológico do Brasil

ESTUDOS SOBRE A INSTABILIDADE DO TERRENO NOS BAIRROS PINHEIRO, MUTANGE E BEBEDOURO, MACEIÓ (AL)

08/05/2019

Relatório Síntese dos Resultados Nº 01

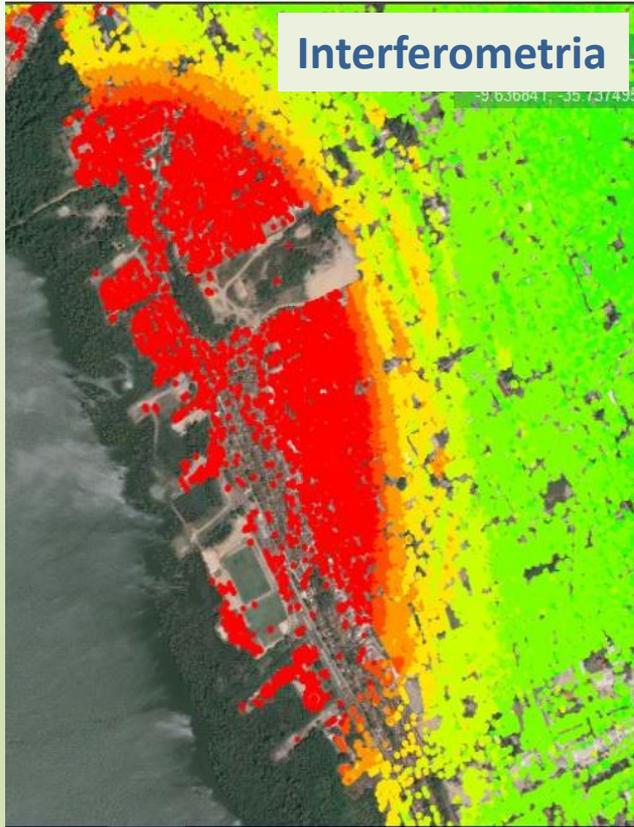
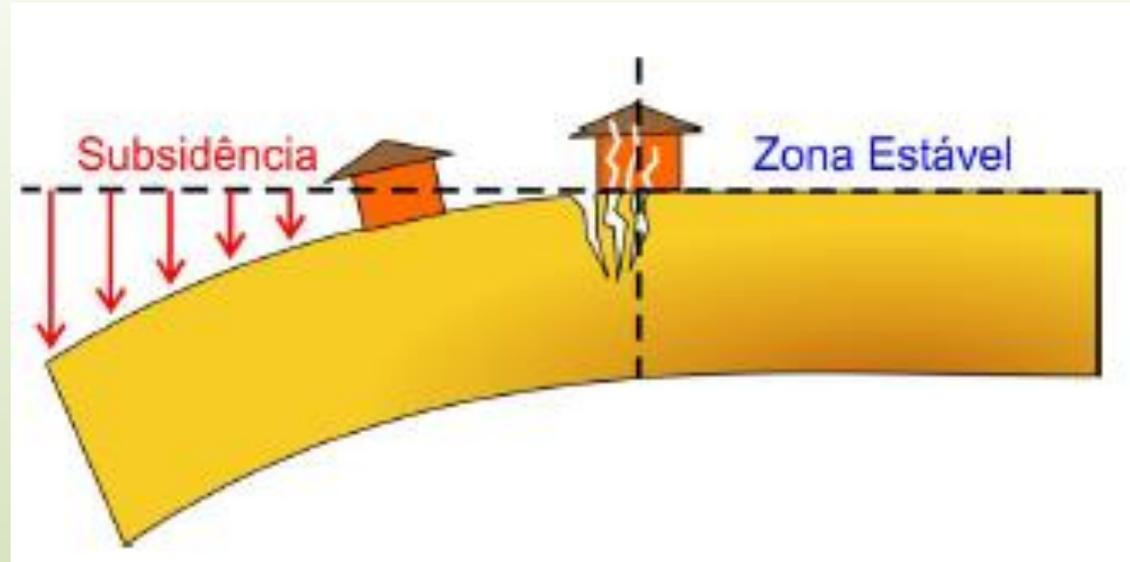
Interferometria

Existe uma área instável (vermelha), em processo contínuo de subsidência (desde 2016, ou antes) ao lado de uma área estável (verde). Na transição entre as duas áreas (amarelo) ocorrem os quebramentos.

As rachaduras e quebramentos que ocorrem no terreno do bairro Pinheiro estão sendo provocados primariamente pelo processo de subsidência!

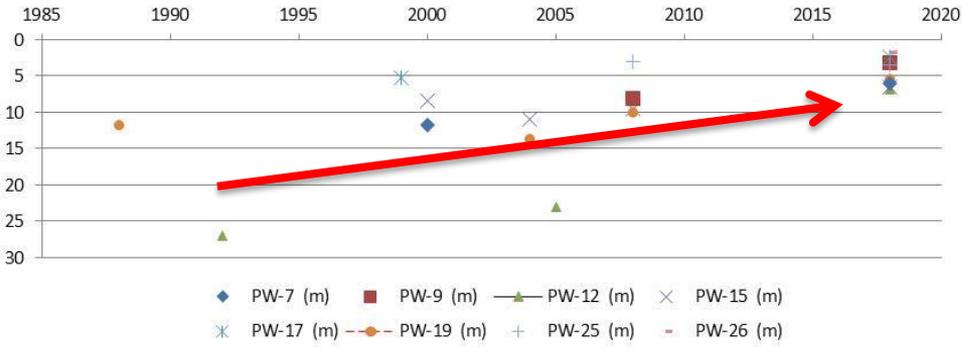
Variação de NE - Poços entre Mutange e Bebedouro

Na região entre Mutange e Bebedouro, os níveis estáticos e dinâmicos dos aquíferos Barreiras e Marituba estão subindo ao longo do tempo. Não existem indícios de superexploração.

Não é possível, portanto, fazer a associação da exploração da água subterrânea com o fenômeno de subsidência que ocorre na área do Mutange, Bebedouro e Pinheiro.

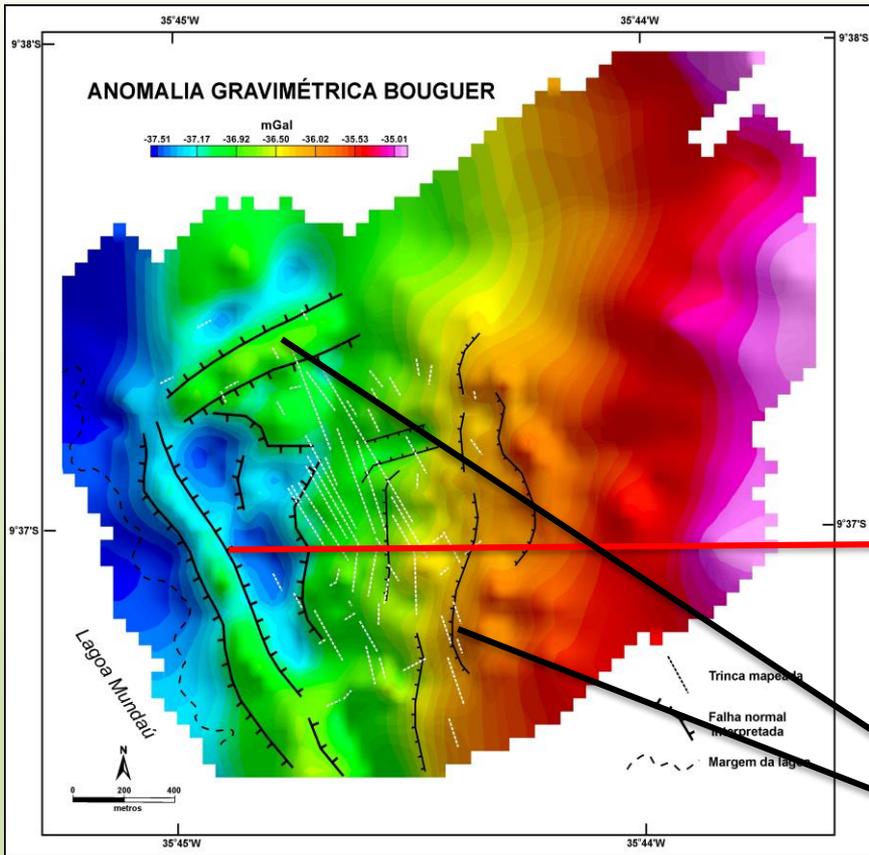
Levantamento Gravimétrico

Existe um gradiente negativo no sentido oeste associado ao aumento da espessura da camada de sal;

Não há evidências da existência de falha (s) lístrica na região do bairro Pinheiro;

Entretanto, é evidente a existência de uma importante zona de falhamento de direção NNW-SSE (denominada pela CPRM de Falha do Mutange), paralela a maioria das trincas mapeadas no bairro Pinheiro;

Também foram detectadas estruturas de direção NE-SW e N-S;

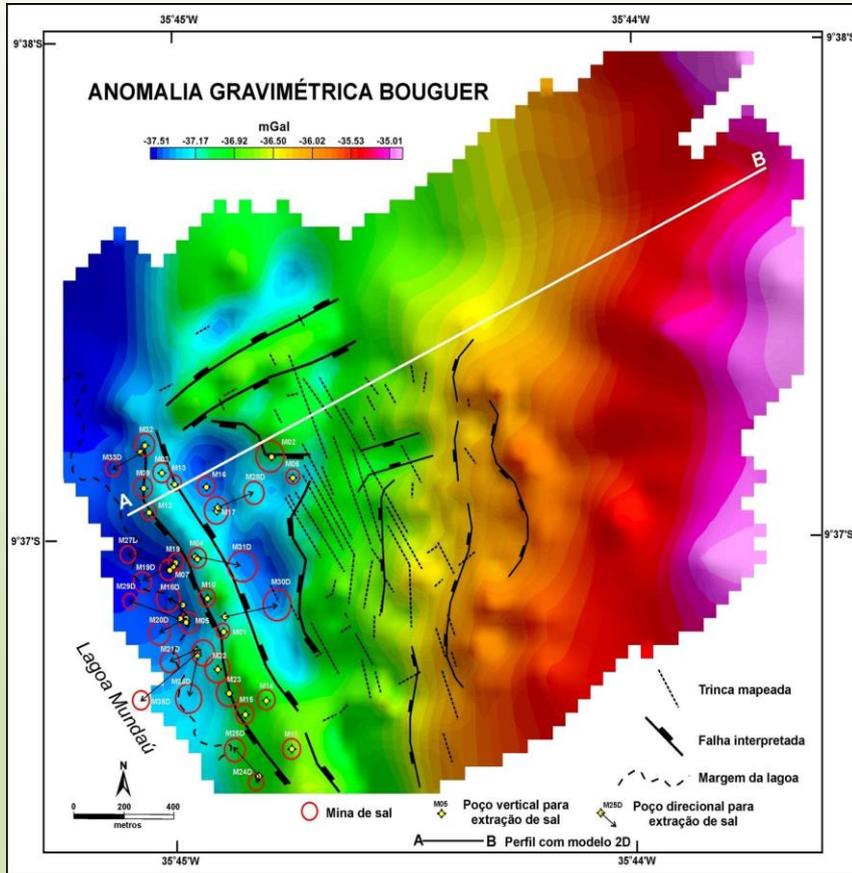
Levantamento Gravimétrico

Não há evidências de anomalias de deficiência de massa que indiquem a existência de grandes vazios em profundidades rasas (até 300 metros) que favoreçam a formação de estruturas de abatimento ou dolinas;

A exploração de sal está localizada numa zona de estruturas preexistentes;

Alguns poços de sal interceptam o plano (zona) de falha com direção NNW-SSE, indicando que as deformações nas tubulações estão relacionadas com um processo de reativação desta falha.

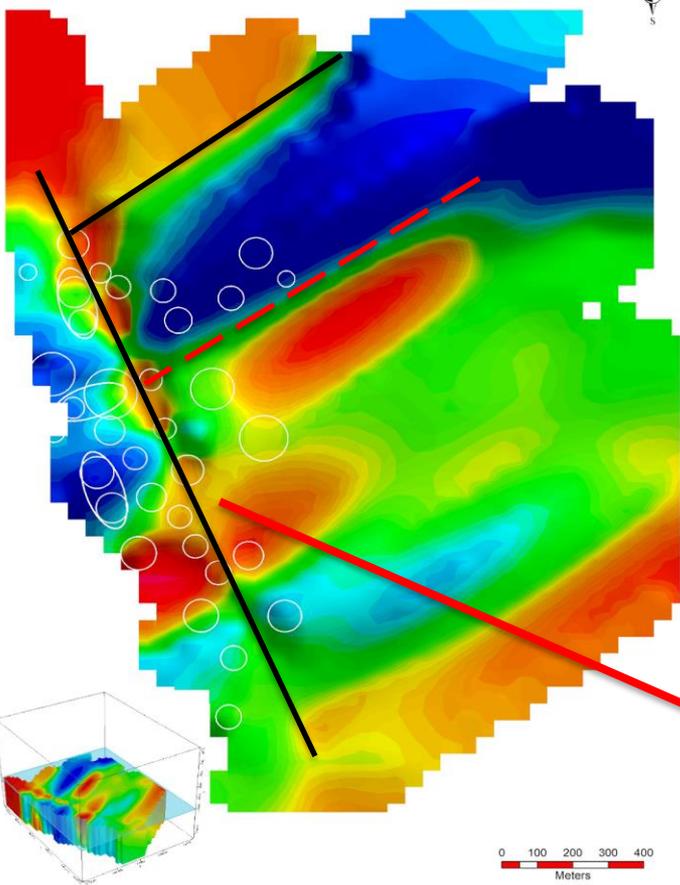
Levantamento Audiomagnetotelúrico

Anomalias de elevadíssima resistividade (azul) em áreas onde estariam as cavidades da extração de sal é um resultado inesperado, pois estas cavidades preenchidas com salmoura gerariam anomalias condutivas (vermelho);

Essas feições estão ascendendo para a superfície e espalhando-se na horizontal, modificando vigorosamente a distribuição de resistividade que teria sido impressa pela natureza;

Foram identificadas feições lineares com direção NNW-SSE (Falha do Mutange) e NE-SW que confirmam os resultados da gravimetria.

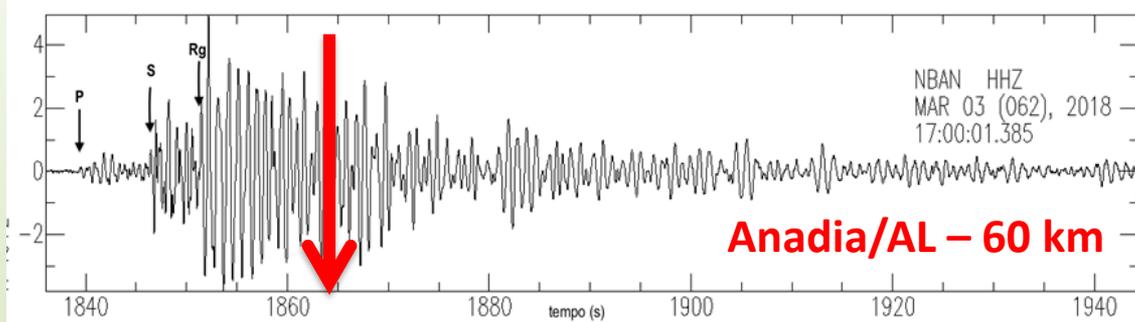
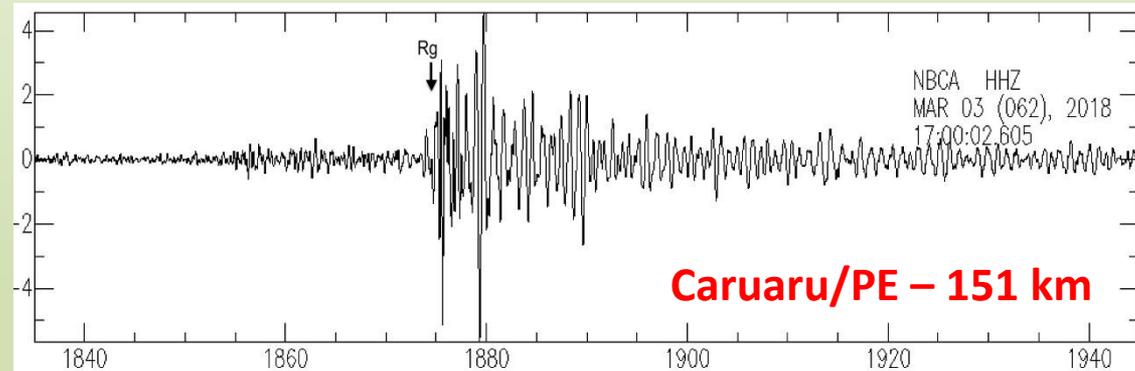
O sismo de março/2018

“Pela presença majoritária de energia sísmica em forma de ondas de superfície, percebe-se claramente que a fonte sísmica está próxima à superfície e não se trata de um evento tectônico causado por uma falha geológica, por exemplo” (Prof. Dr. Nascimento, A. F., UFRN)

- O pequeno sismo de março de 2018, que ocorreu no Bairro Pinheiro, não foi responsável pelos quebramentos existentes no terreno;
- A energia sísmica liberada não teve intensidade suficiente para causar danos nas edificações;
- A forte percepção da população foi em função da sua ocorrência em baixa profundidade.

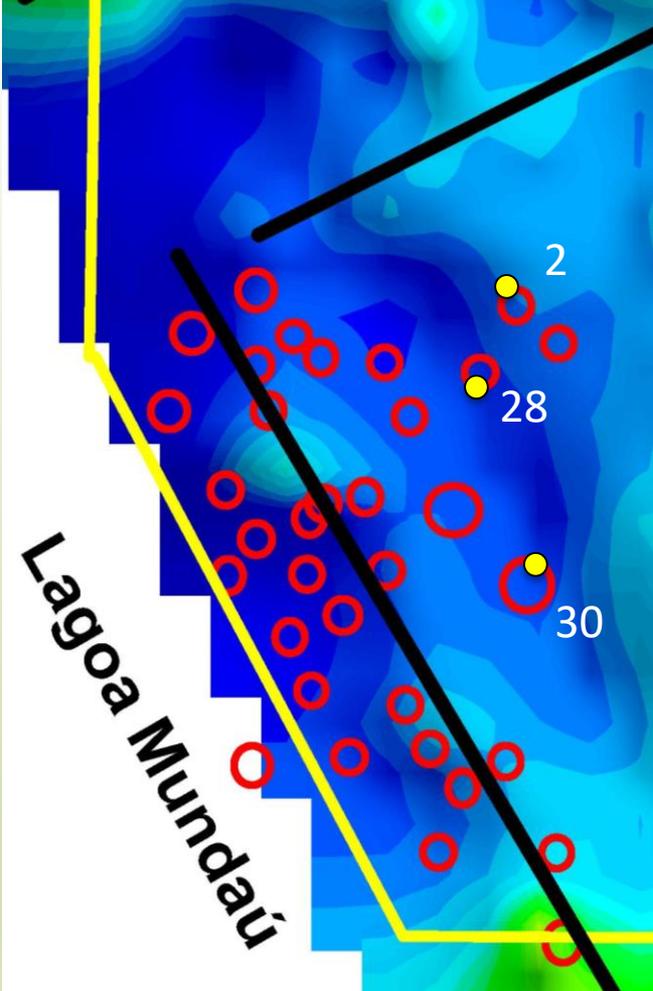
Análise Sismológica

Os eventos sísmicos que ocorrem no bairro Pinheiro, com liberação lenta de energia e predomínio da onda de superfície, não apresentam assinatura característica de eventos sísmicos tectônicos tradicionais;

Esse tipo de registro pode ser associado a um deslizamento entre dois blocos ou um múltiplo rompimento entre blocos, por exemplo;

No posicionamento do epicentro, a localização (x,y) é muito mais precisa do que a localização z, embora o predomínio da onda de superfície indique baixas profundidades.

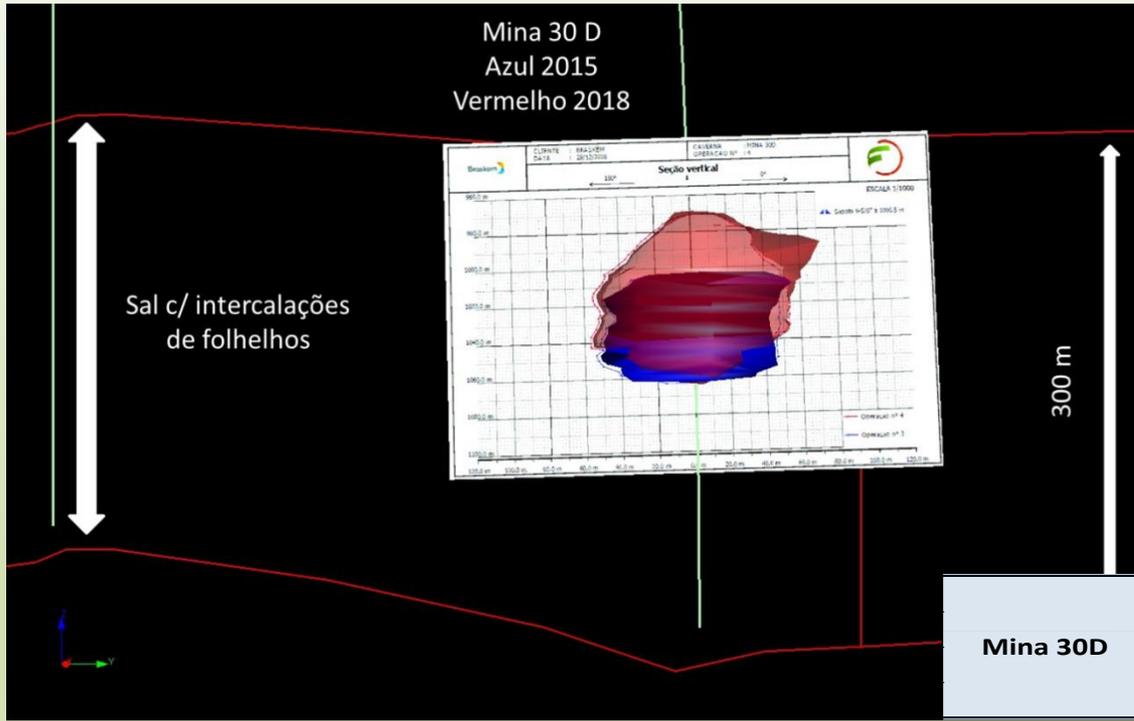
Análise Espacial das Cavidades Poços Inativos

Mina direcional, com cavidade localizada abaixo da escarpa da Formação Barreiras, entre Mutange e Pinheiro;

Tem uma ocorrência sísmica cujo epicentro pode ser associado a esta cavidade na dimensão (x, y).

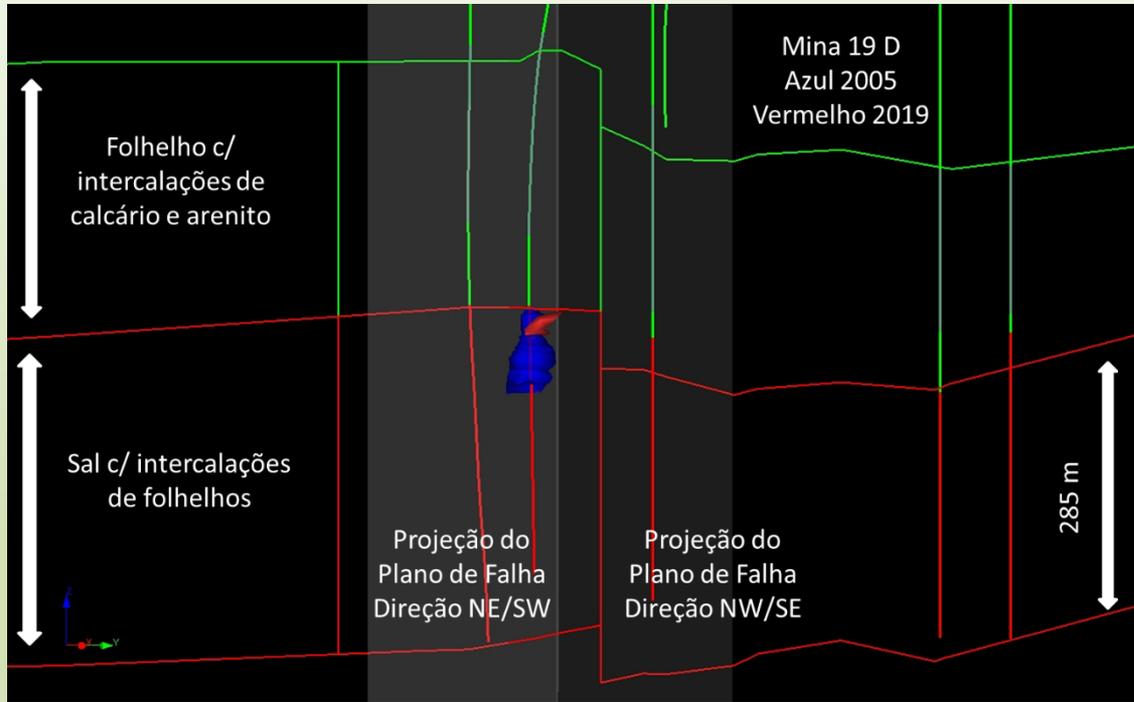
Análise Espacial das Cavidades Poços Inativos

Os dados mostram aumento de 71%, na mina 07 e redução de 92% na mina 19D;

Estas cavidades, que deveriam estar estáveis (com manutenção de volume) estão desestabilizadas, ora aumentando de volume, ora quase desaparecendo (desmoronamentos?).

No sonar de 2019, a mina 19 apresenta uma forma geométrica muito irregular e inusitada para o padrão esperado;

O reduzido volume, em comparação ao levantamento do sonar anterior, leva à hipótese do colapso quase total dessa cavidade.

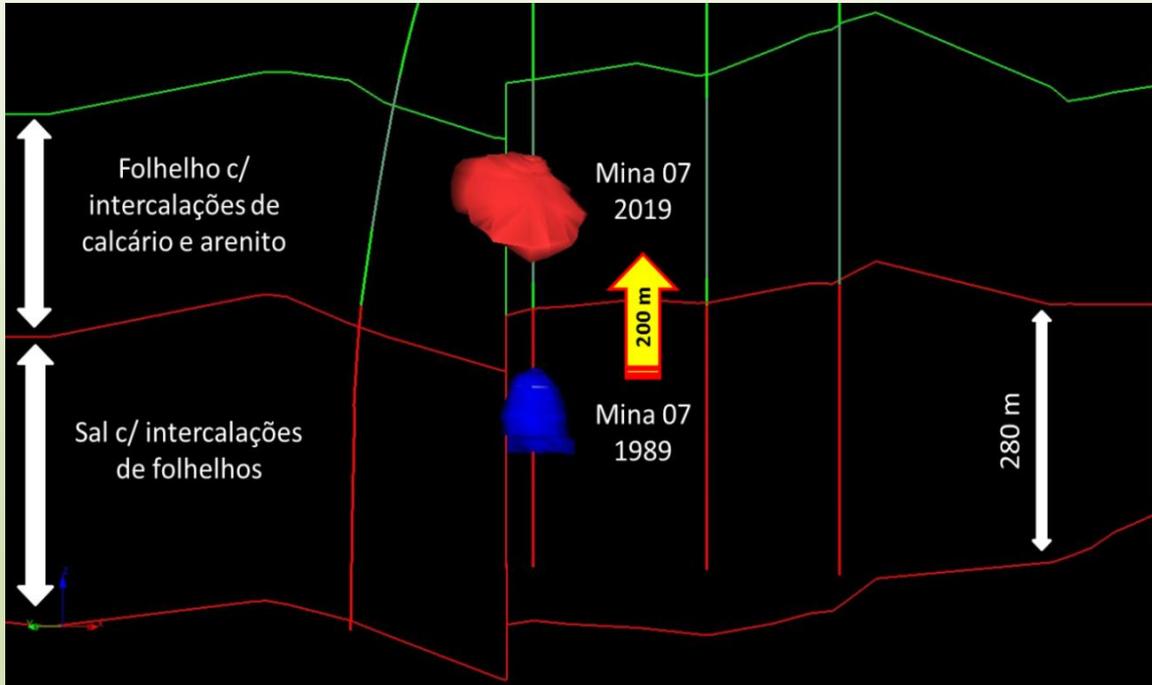
Análise Espacial das Cavidades Poços Inativos

A mina 07 foi paralisada em junho de 1987 (32 anos);

Os resultados dos sonares de 1989 e 2019 mostram uma grande variação vertical na posição da cavidade (200 m); Isto pode ser explicado pelo contínuo deslocamento do teto da cavidade.

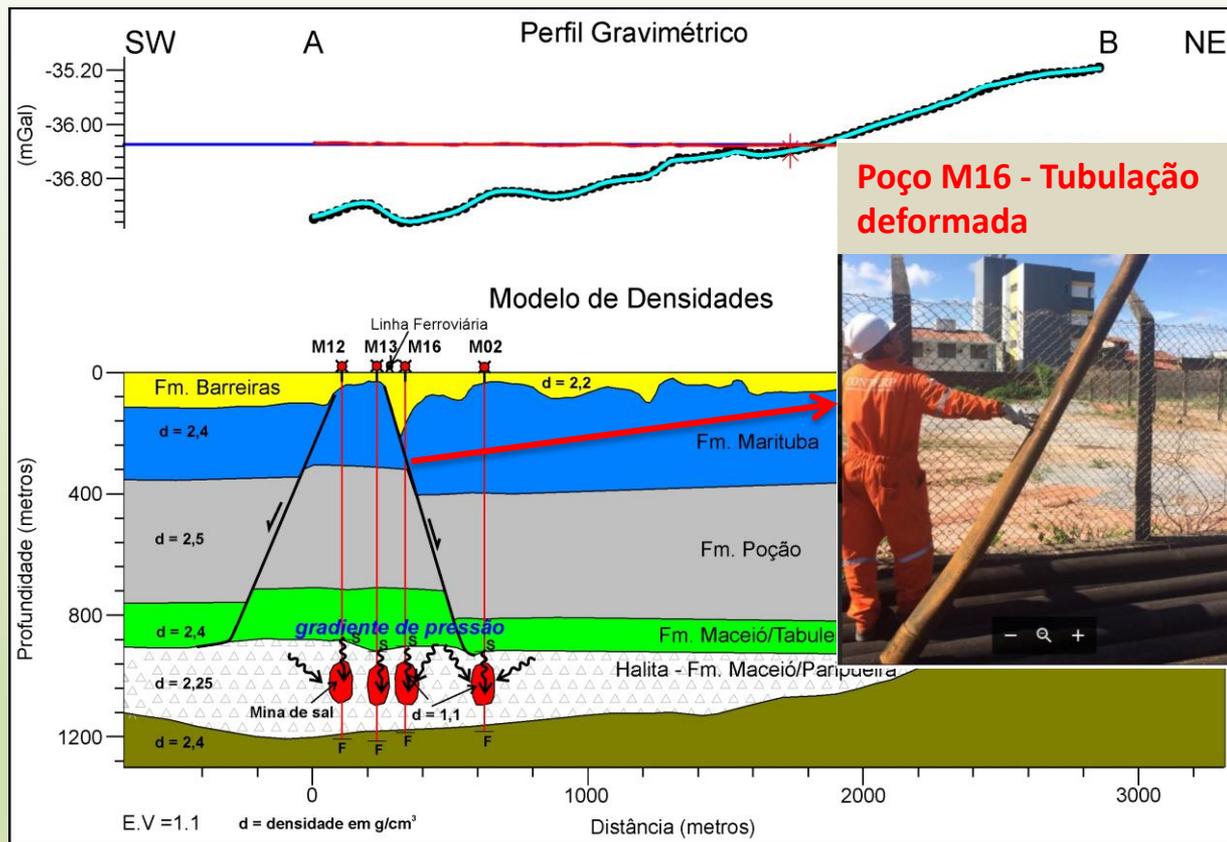
Modelo Conceitual de Deformação

Halocinese produzida por desestabilização das cavidades de extração de sal devido à depressurização e existência de zonas de falhas.
