MINISTÉRIO DE MINAS E ENERGIA

Secretaria de Geologia, Mineração e Transformação Mineral

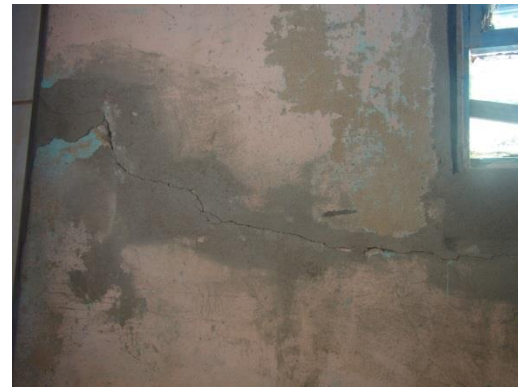
Figura 3: Trincas na parede de residência.

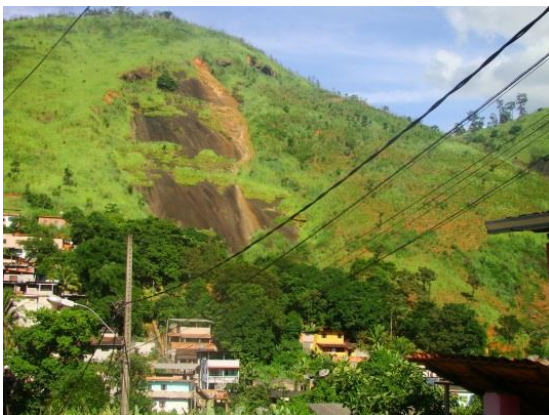
Figura 4: Blocos que podem rolar do alto da encosta.

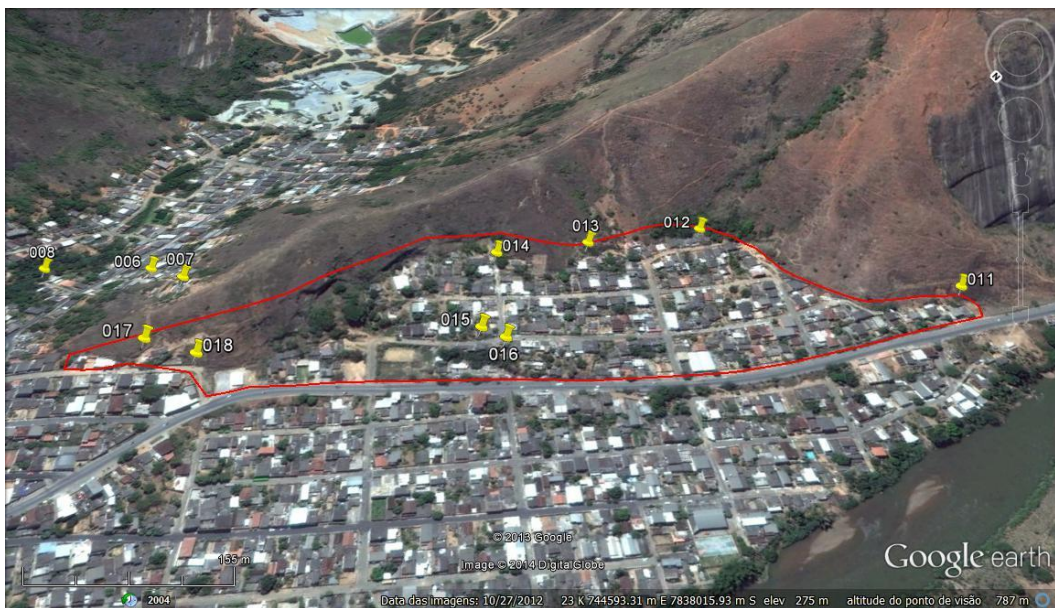
Figura 17: Delimitação da área com risco geológico (Imagem: Google Earth).

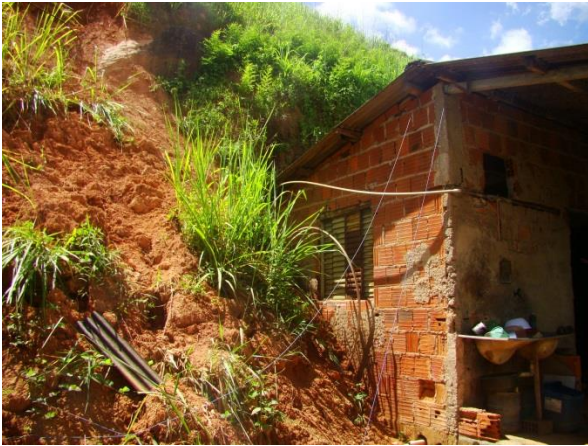
Figura 18: Deslizamento de terra que atingiu a residência.

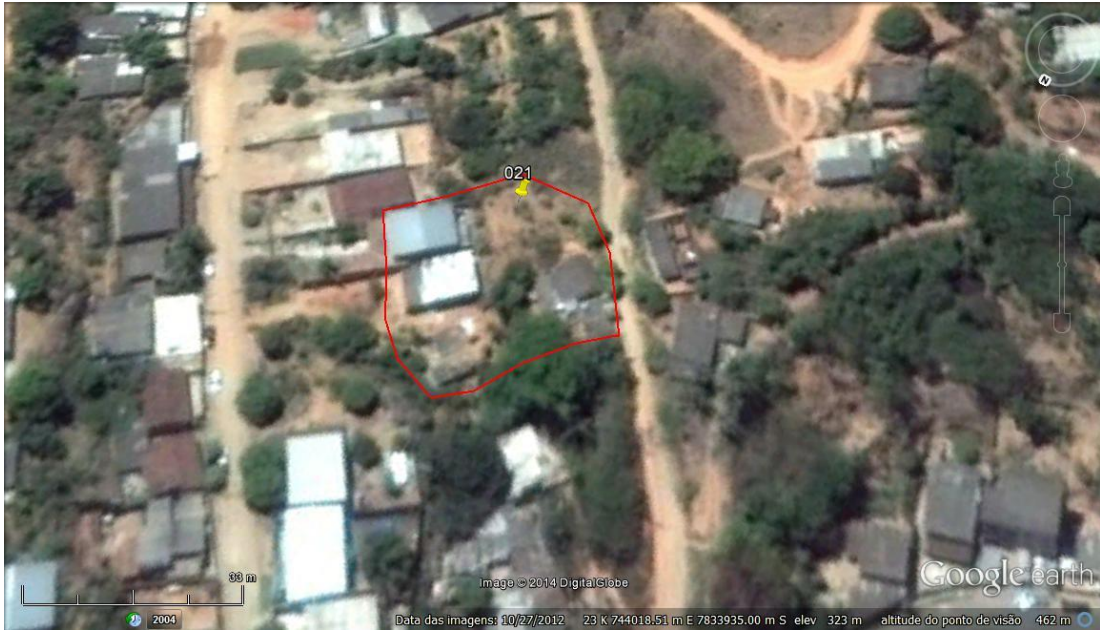
Figura 22: Delimitação da área com risco geológico (Imagem: Google Earth).

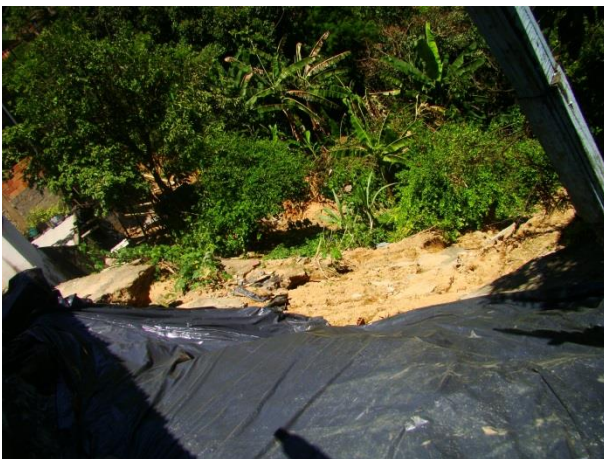
Figura 23: Deslizamento de terra que afetou parte da construção.

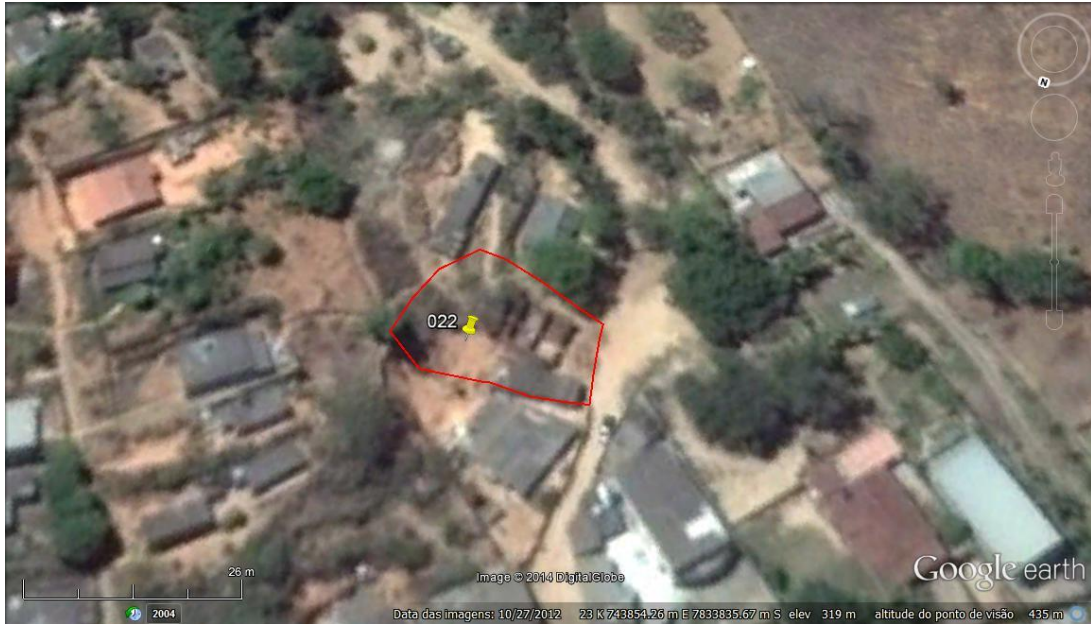
Figura 25: Delimitação da área com risco geológico (Imagem: Google Earth).

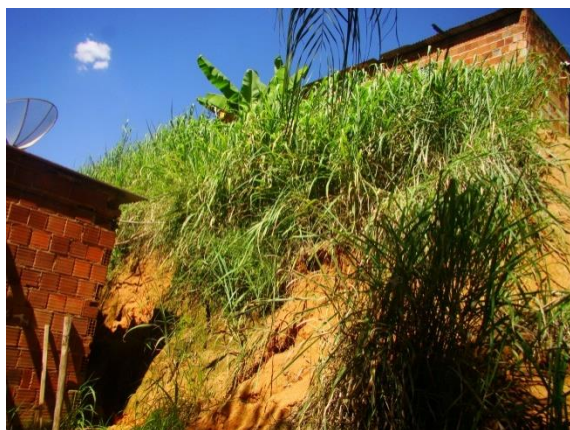
Figura 26: Área propensa a deslizamento de terra.

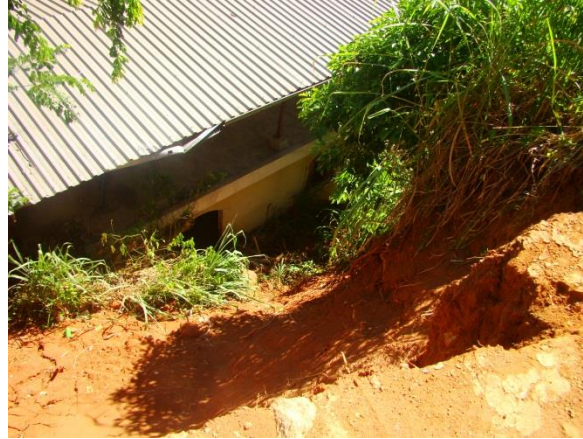
Figura 29: Casa atingida por deslizamento de solo e queda de blocos.

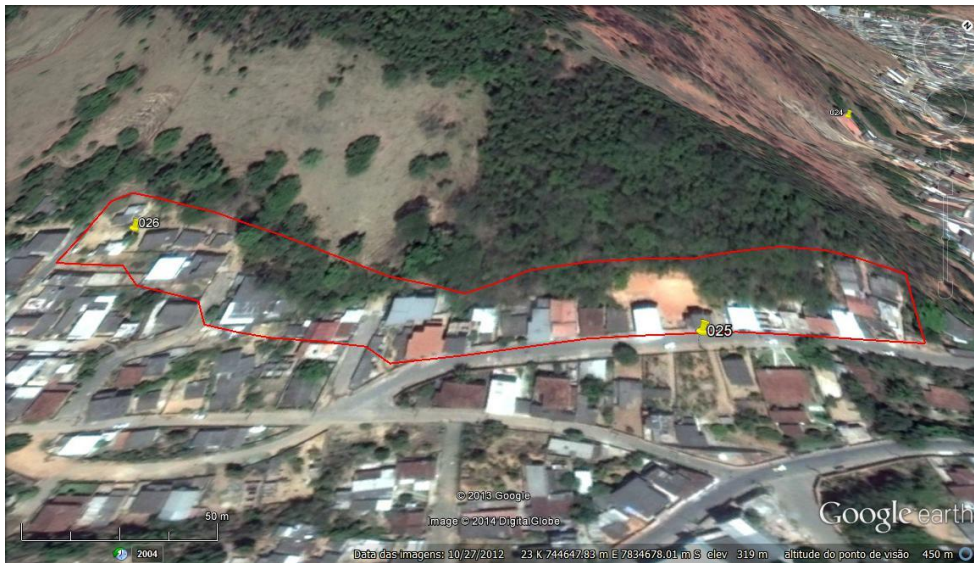
Figura 35: Delimitação da área com risco geológico (Imagem: Google Earth).

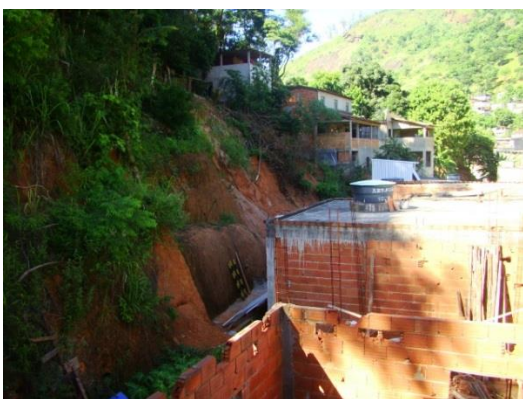
Figura 36: Construções erguidas próximas ao talude.

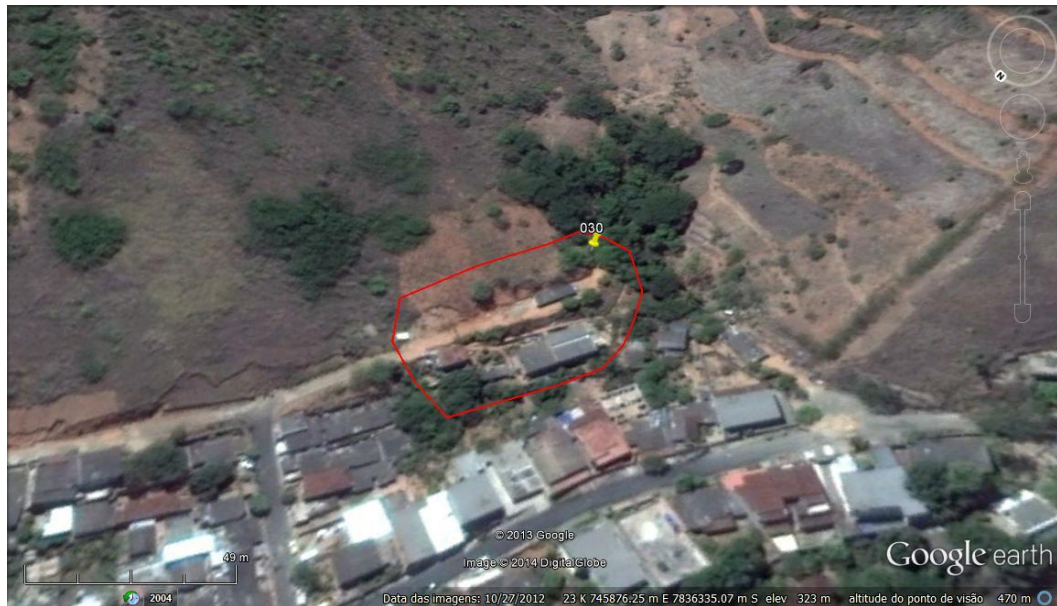
Figura 41: Delimitação da área com risco geológico (Imagem: Google Earth).

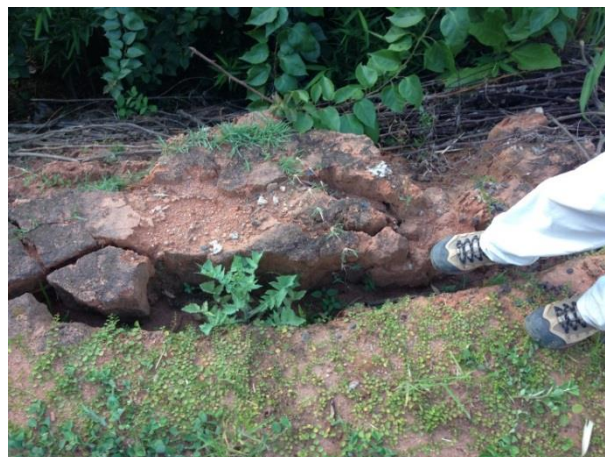
Figura 42: Trincas que surgiram no terreno após o último evento chuvoso.

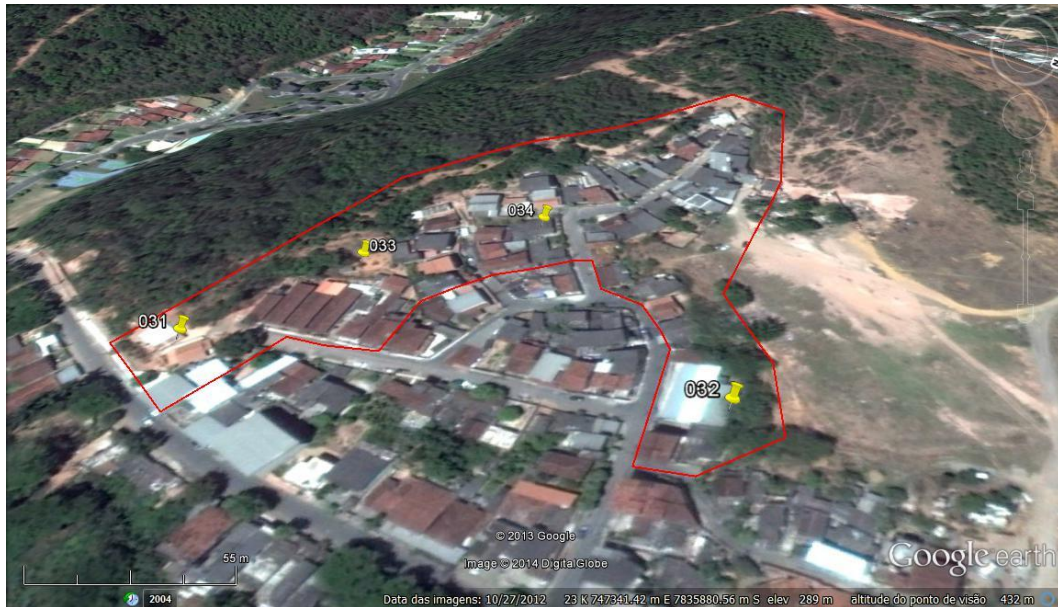
Figura 43: Delimitação da área com risco geológico (Imagem: Google Earth).

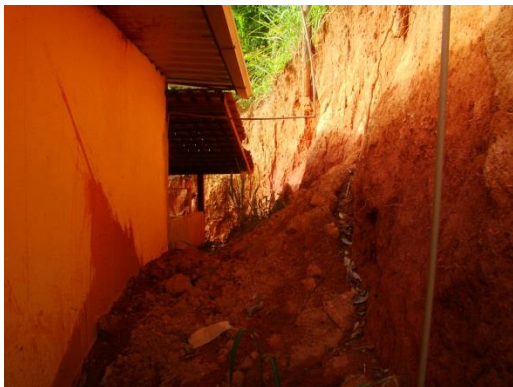
Figura 44: Deslizamento planar de solo que atingiu a construção.

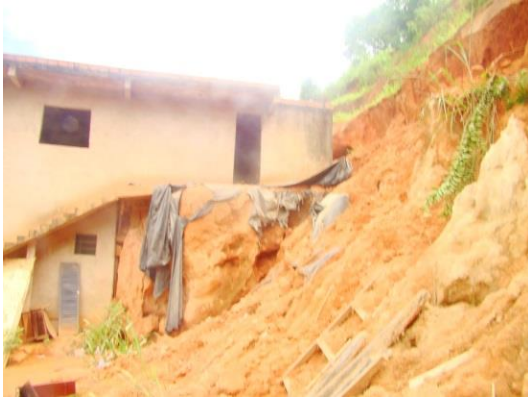
Figura 50: Deslizamento de solo que atingiu a construção.

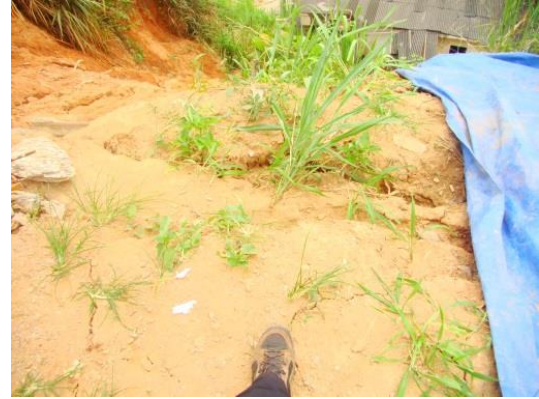
Figura 51: Trincas no terreno.

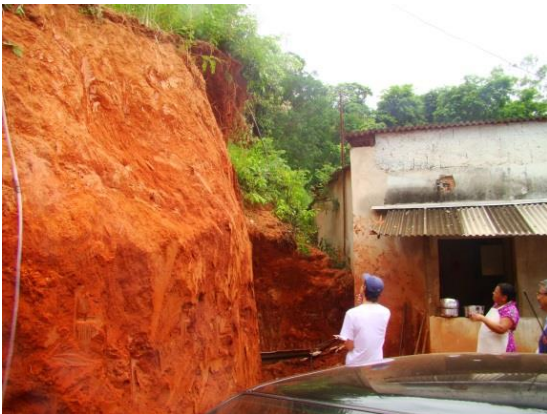
Figura 52: Deslizamento de solo.

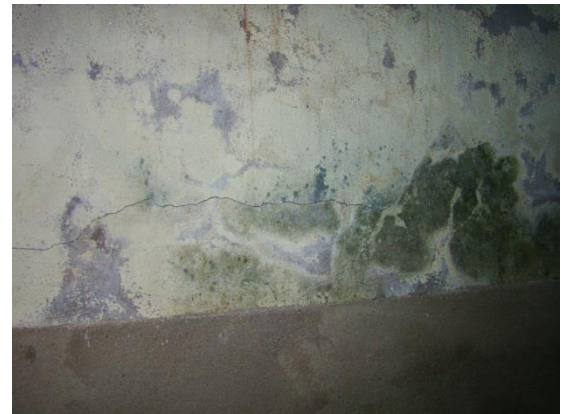
Figura 53: Trincas em parede de casa.

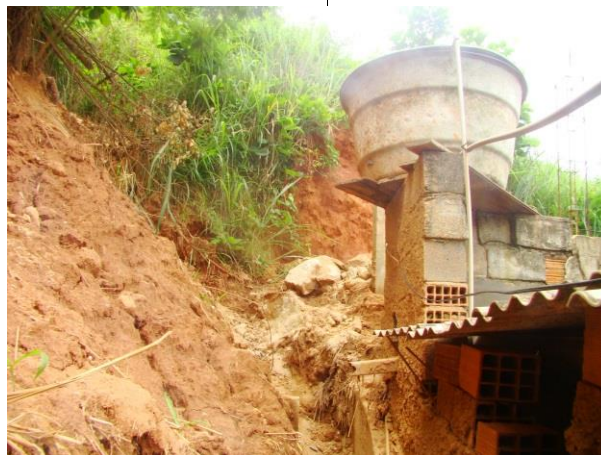
Figura 54: Deslizamento de solo que destruiu parcialmente a moradia.

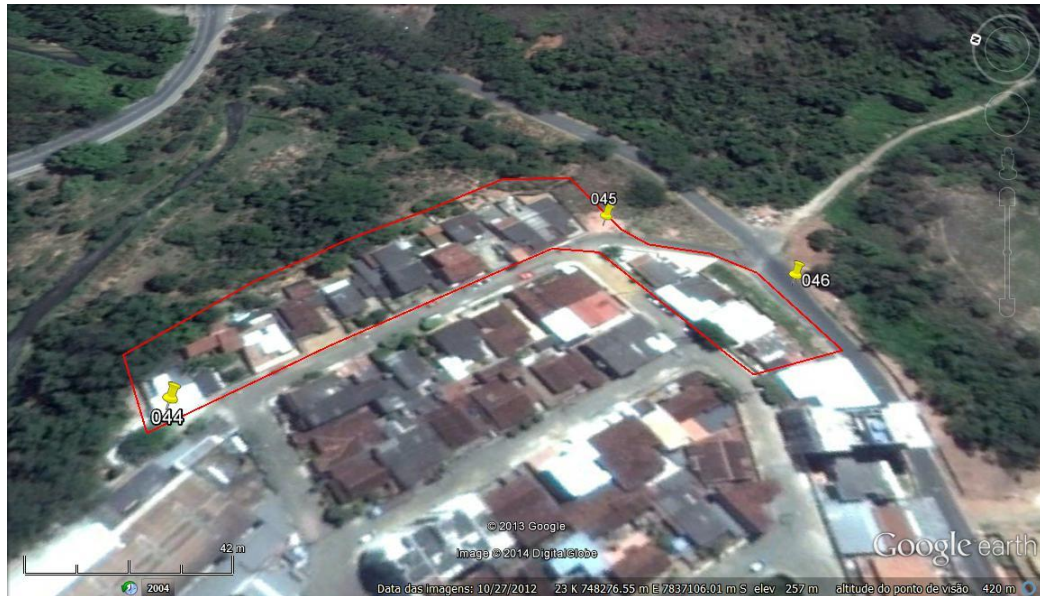
Figura 57: Delimitação da área com risco geológico (Imagem: Google Earth).

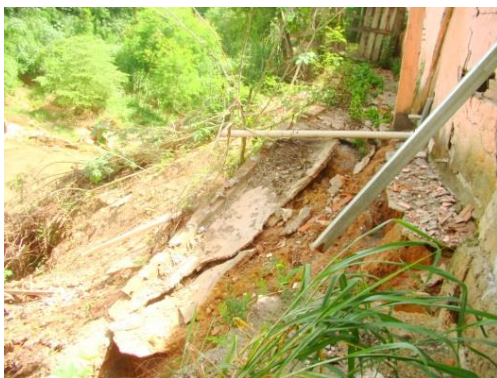
Figura 58: Solapamento de solo em uma das margens de rio.

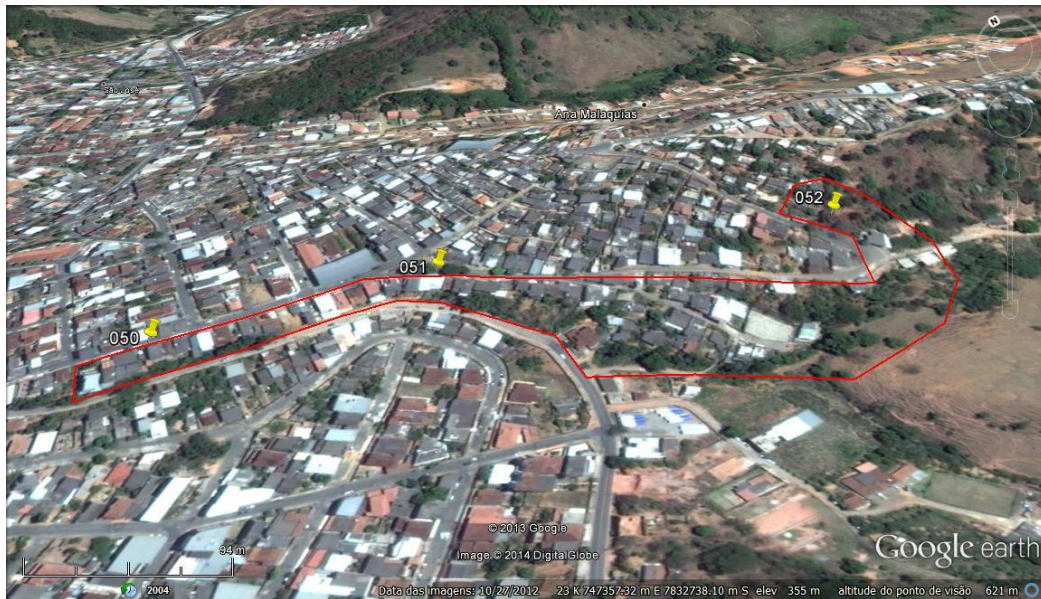
Figura 66: Delimitação da área com risco geológico (Imagem: Google Earth).

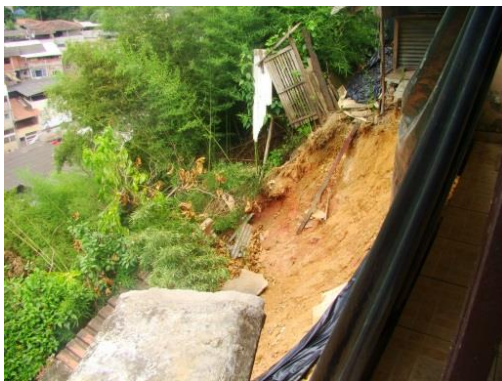
Figura 67: Destruição parcial de moradia provocada por deslizamento.

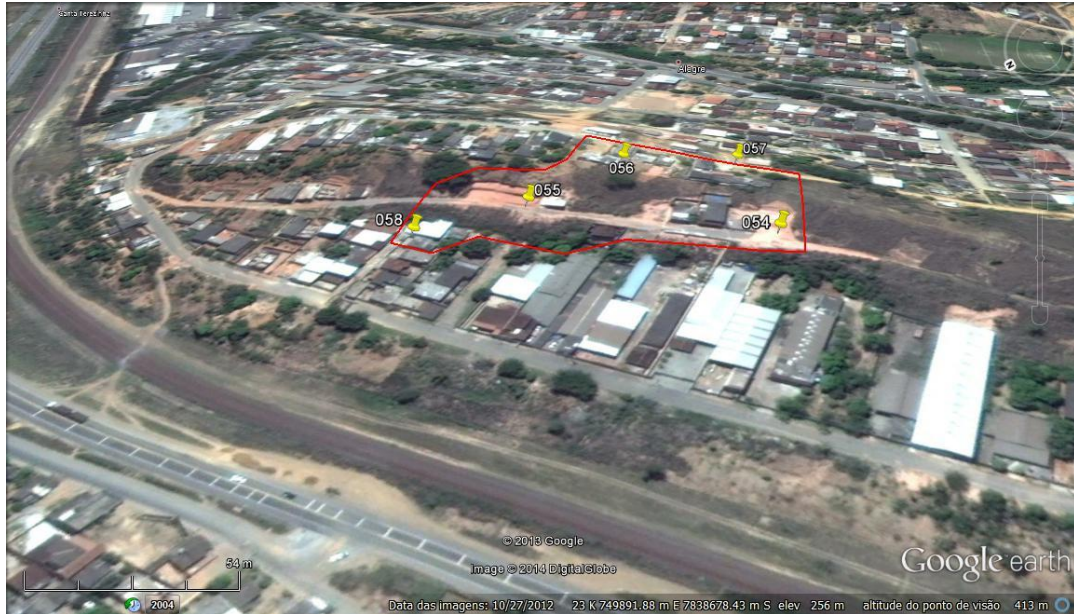
Figura 69: Delimitação da área com risco geológico (Imagem: Google Earth).

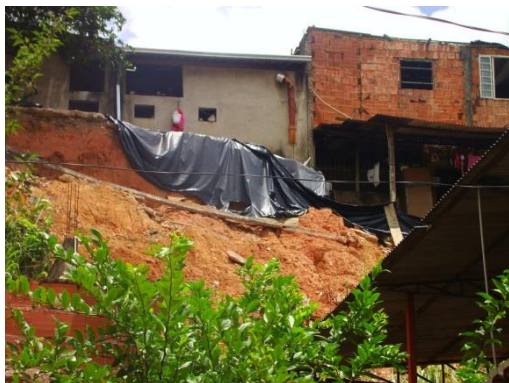
Figura 70: Deslizamento de solo.

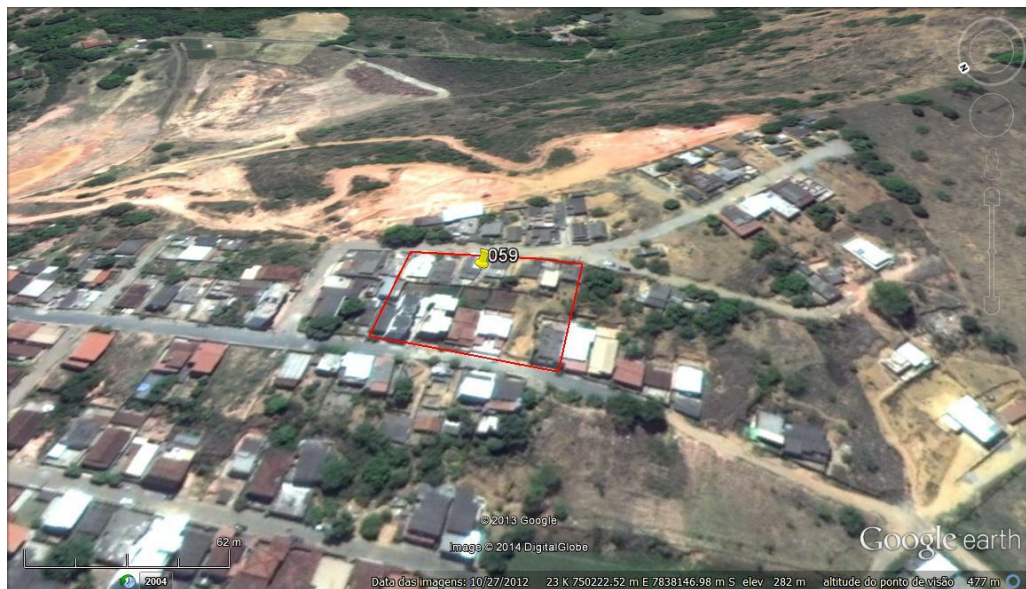
Figura 74: Delimitação da área com risco geológico (Imagem: Google Earth).

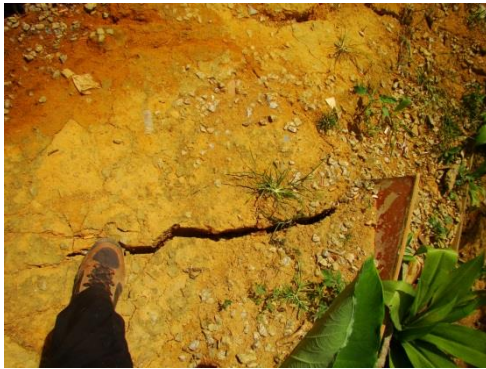
Figura 75: Trincas no terreno.

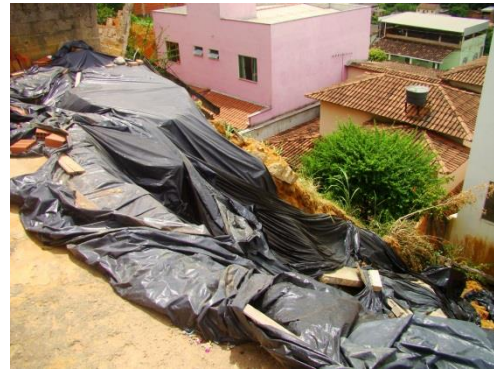
Figura 76: Deslizamento de solo.
