Serviço Geológico do Brasil – CPRM
Departamento de Gestão Territorial – DEGET

Relatório Emergencial de Avaliação de Risco Geológico
Amaraji – PE

Junho de 2017

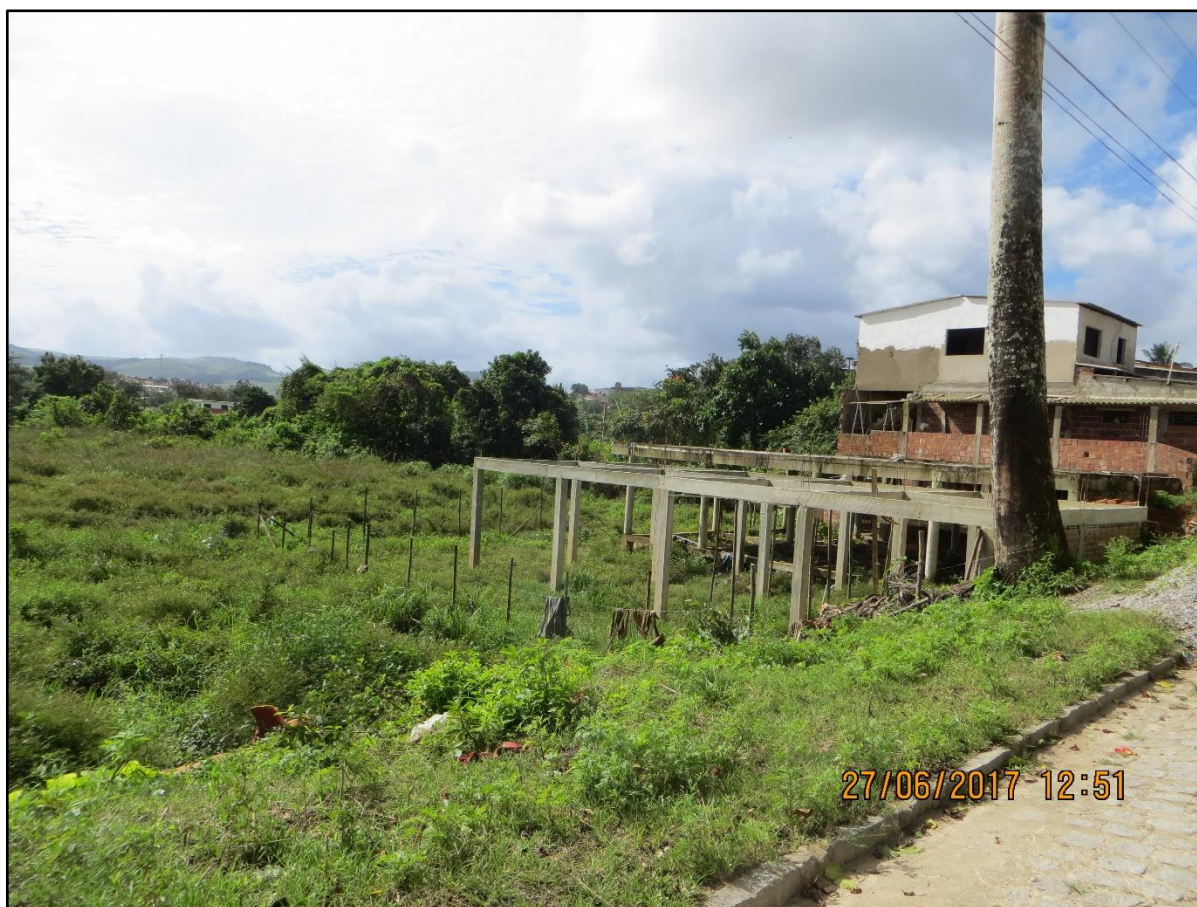
Foto 01: Casas com as fundações construídas dentro do leito de inundação do Rio Amaraji, na Rua Duque de Caxias (Rua d'Água).

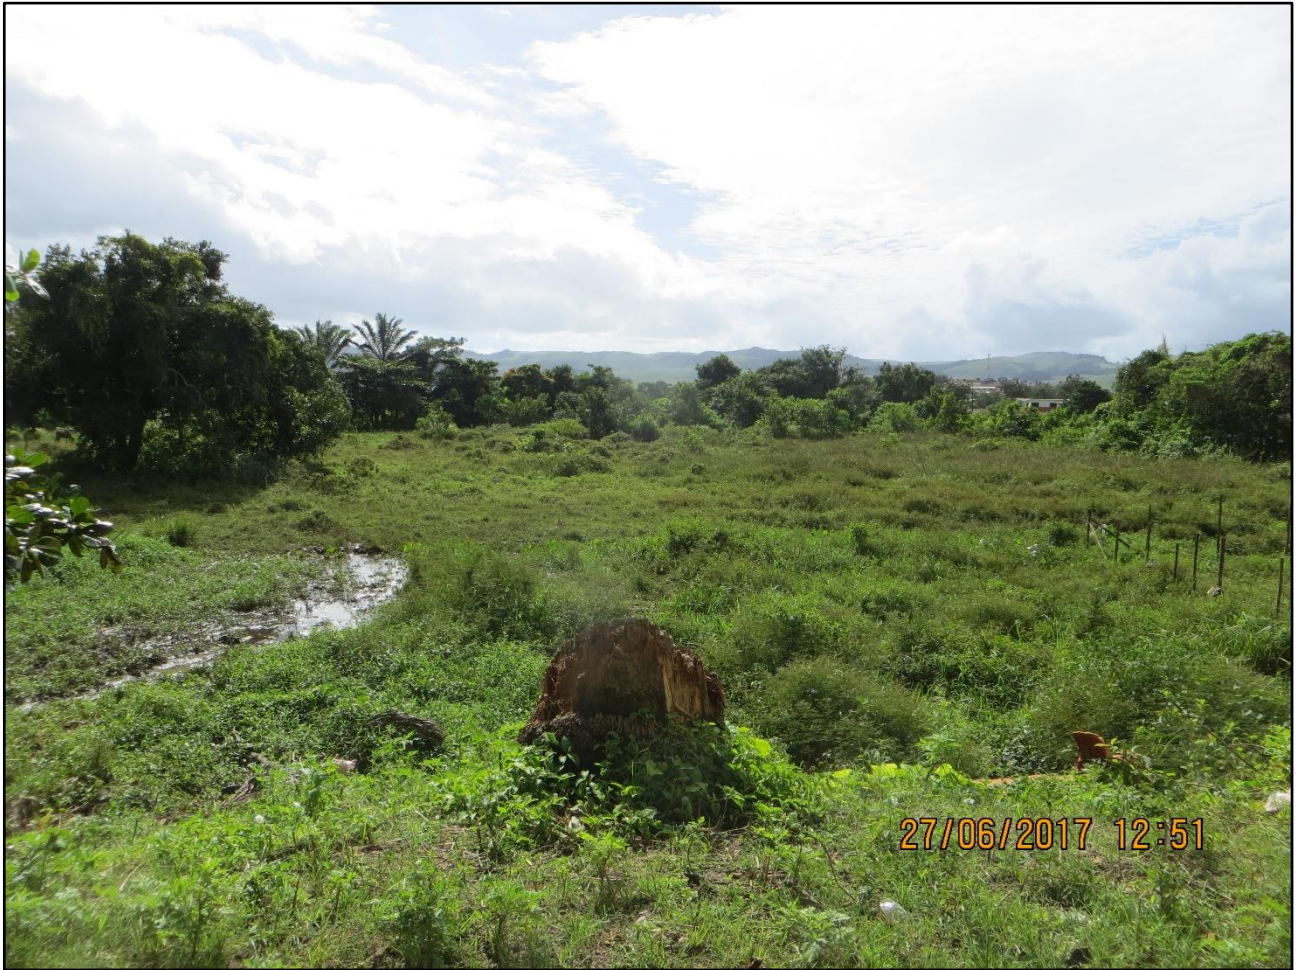
Foto 02: Terreno alagadiço (várzea) adjacente à Rua Duque de Caxias (Rua d'Água), o qual faz parte do leito de inundação do Rio Amaraji.

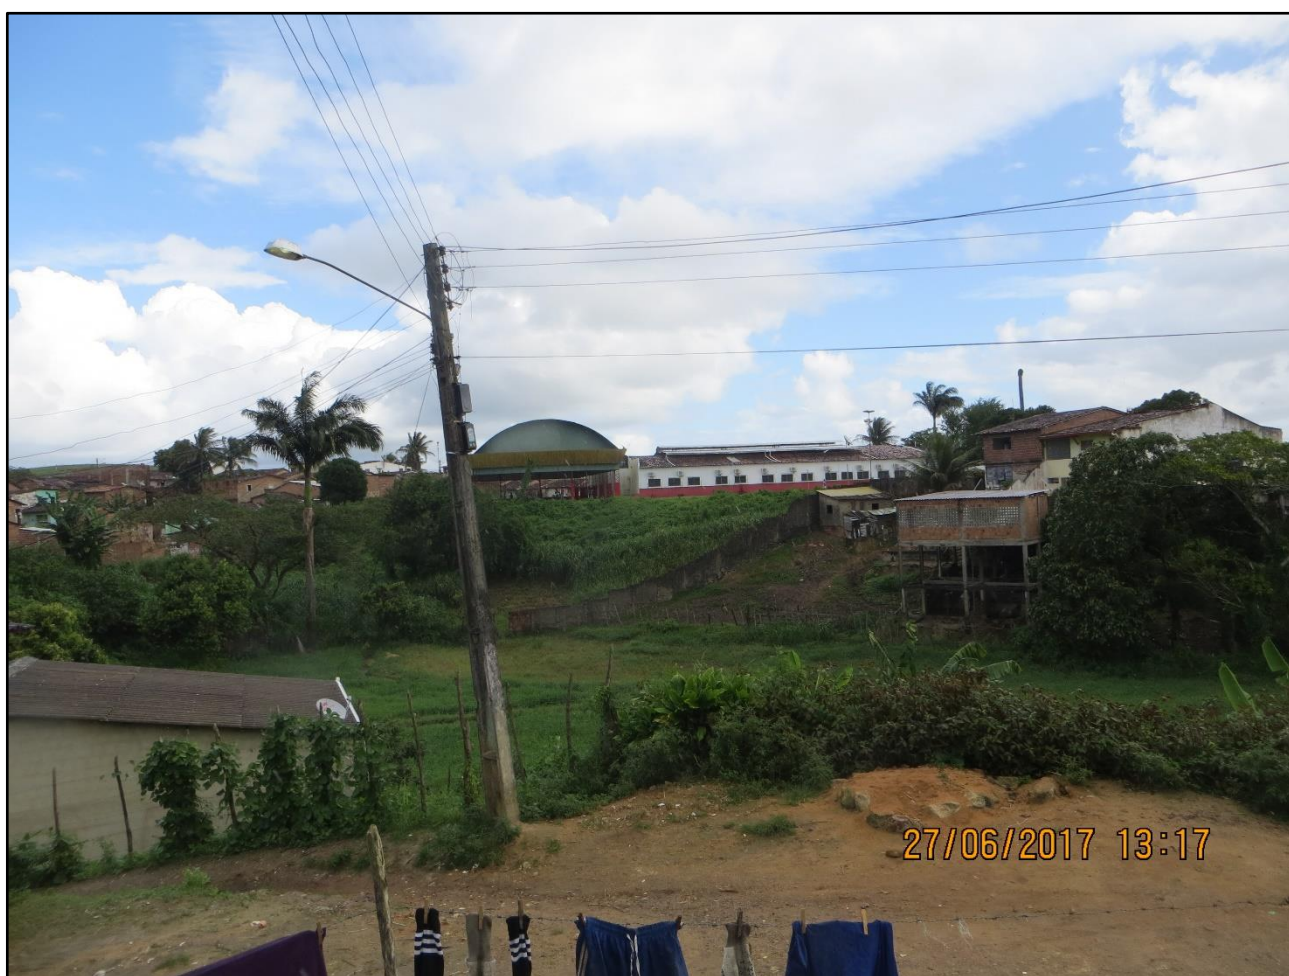
Foto 03: Terrenos baixos (alagadiços, várzeas), nas regiões centrais do Município de Amaraji-PE (Rua Duque de Caxias, Vila Conceição e ao Bairro Alice Batista), os quais durante os períodos chuvosos ficam inundados com as águas pluviais e com as águas extravasadas do rio Amaraji.

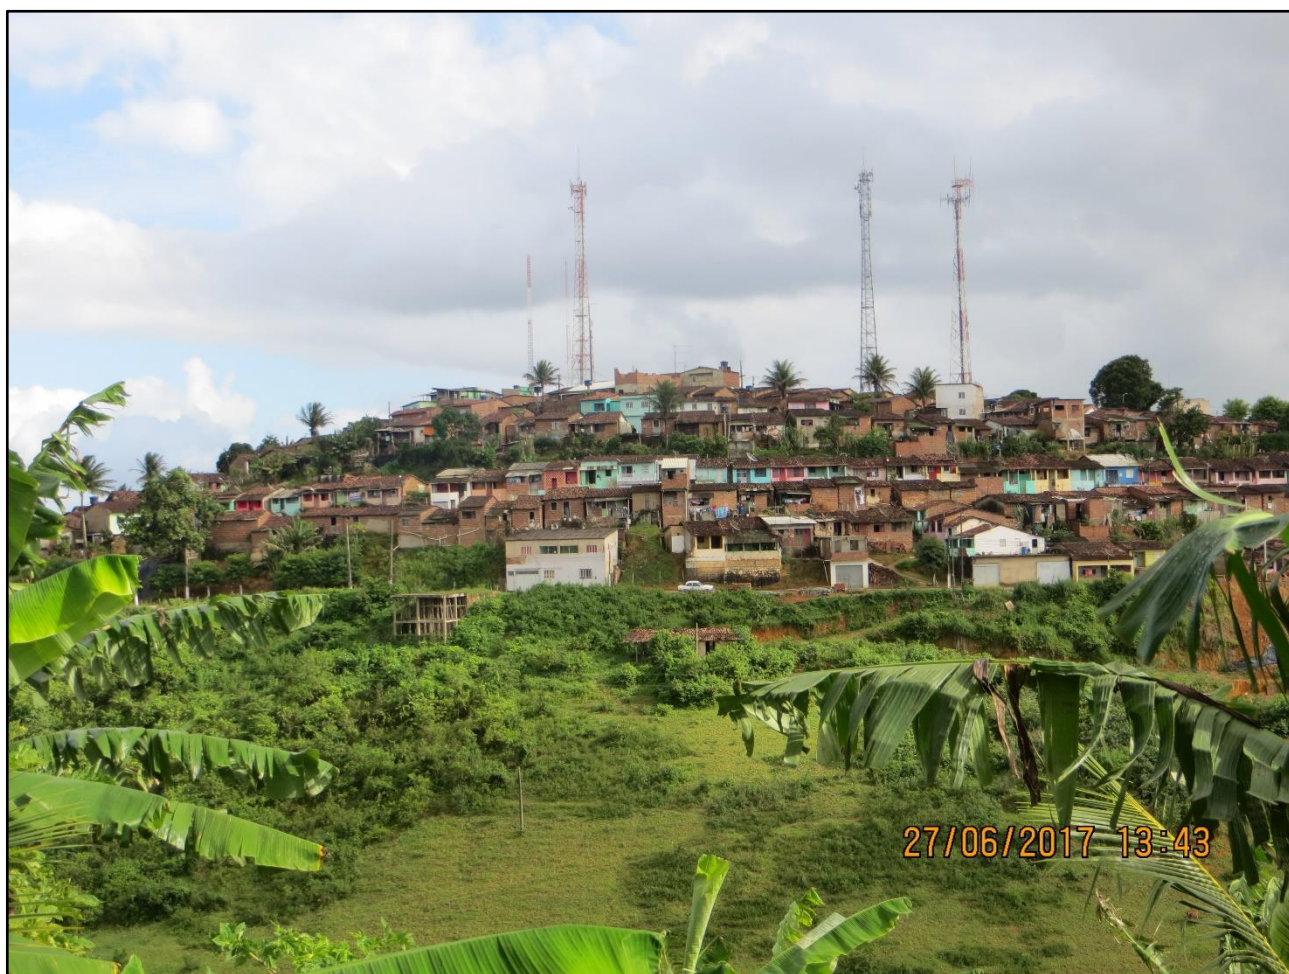
Foto 04: Terrenos baixos (alagadiços, várzeas), nas regiões centrais do Município de Amaraji-PE (Rua Duque de Caxias, Vila Conceição e ao Bairro Alice Batista), os quais durante os períodos chuvosos ficam inundados com as águas pluviais e com as águas extravasadas do rio Amaraji. Ao fundo, as colinas densamente ocupadas dos bairros do Alto do Cruzeiro e Alto da Foice.

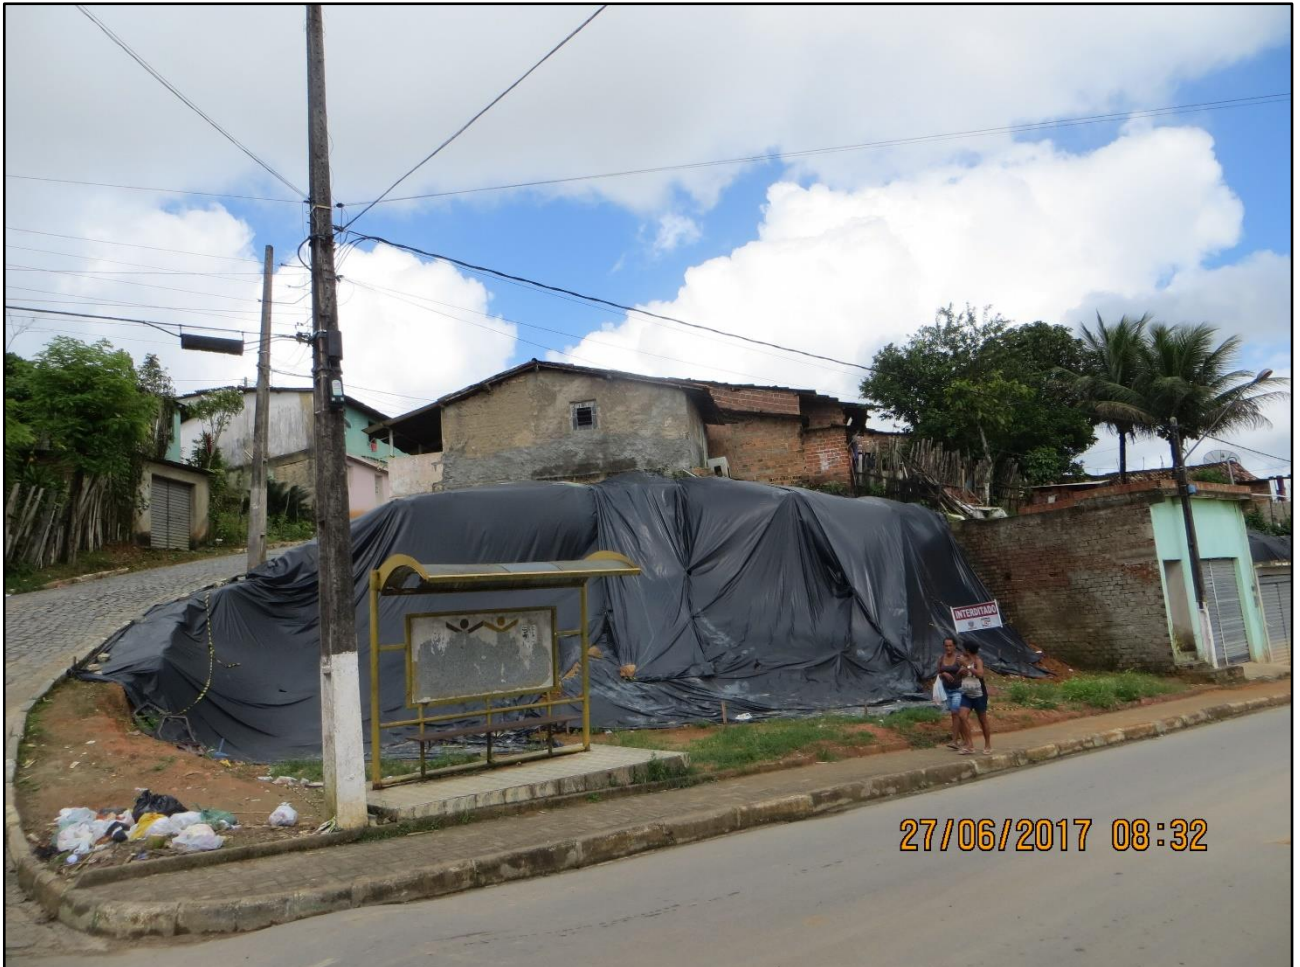
Foto 05: Encosta interditada pela Defesa Civil de Amaraji-PE, em razão de intervenções (cortes) irregulares feitas pelos próprios moradores, sem supervisão técnica adequada.

Recomenda-se estudos de Engenharia Civil-Geotécnica, para indicar quais seriam as soluções definitivas para estes processos: muros de contenção, geomantas, remoção das moradias, ficando a cargo dos engenheiros civis a definição da melhor solução levando em conta o fator custo-benefício.

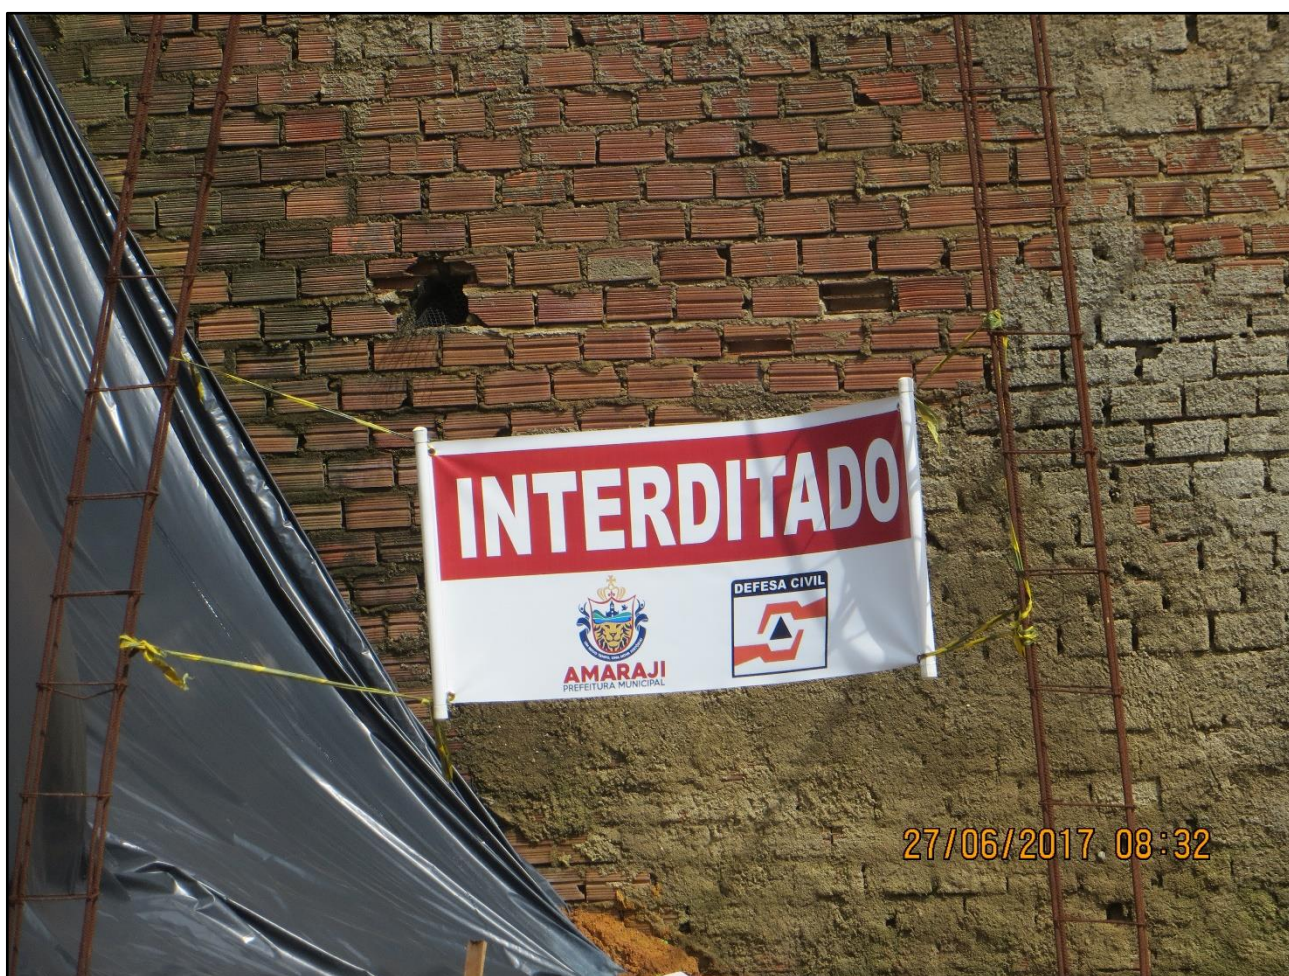
Foto 06: Encosta interditada pela Defesa Civil de Amaraji-PE, em razão de intervenções (cortes) irregulares feitas pelos próprios moradores, sem supervisão técnica adequada.

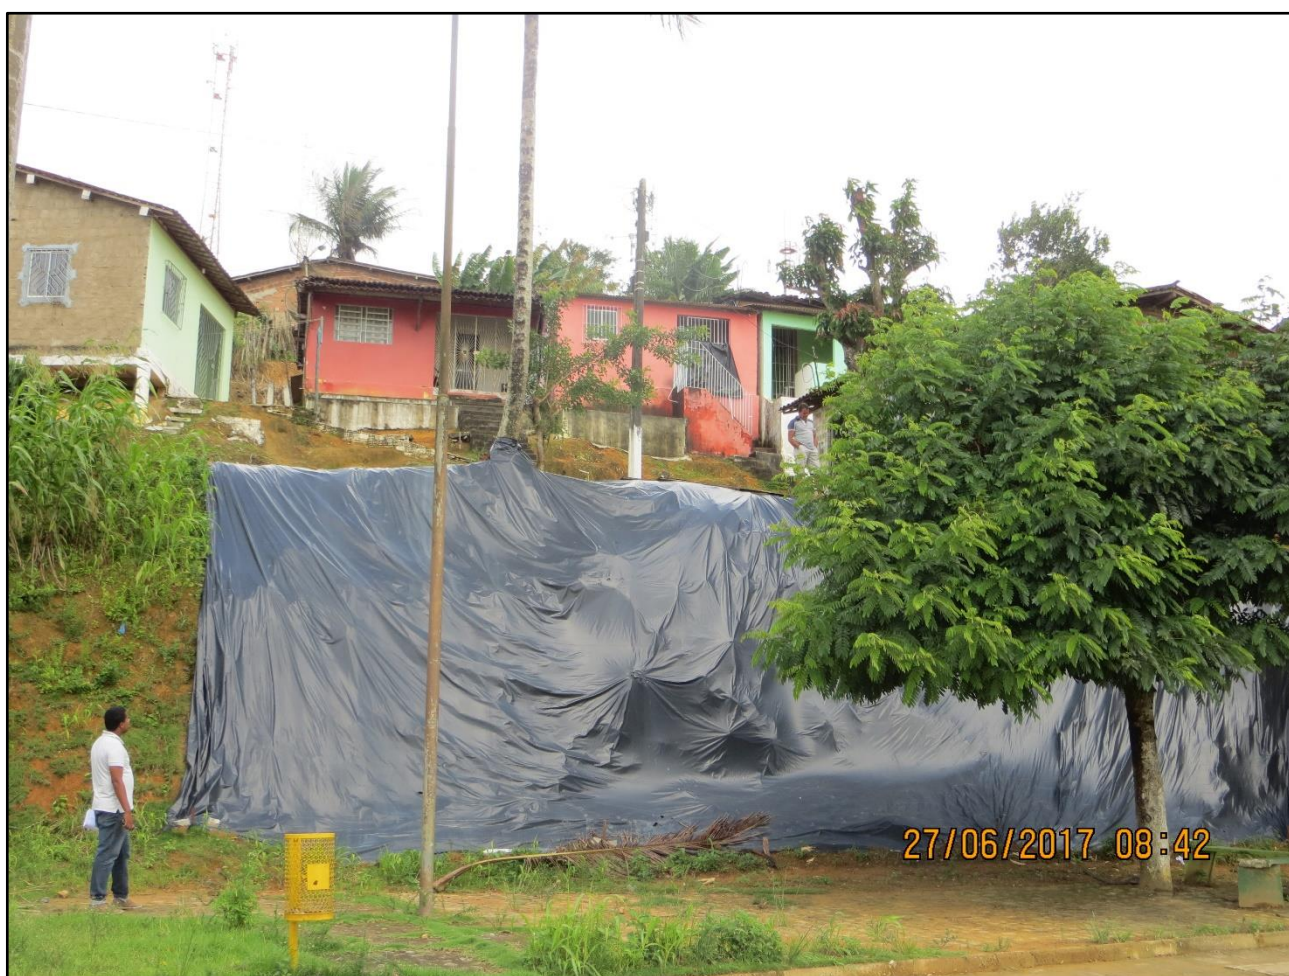
Foto 07: Lona plástica (proteção provisória) cobrindo encosta em risco de deslizamento.

Registrando que lonas plásticas são uma proteção provisória com validade temporária, todavia podendo ser recolocadas anualmente, em caso de não haver orçamento para soluções definitivas.

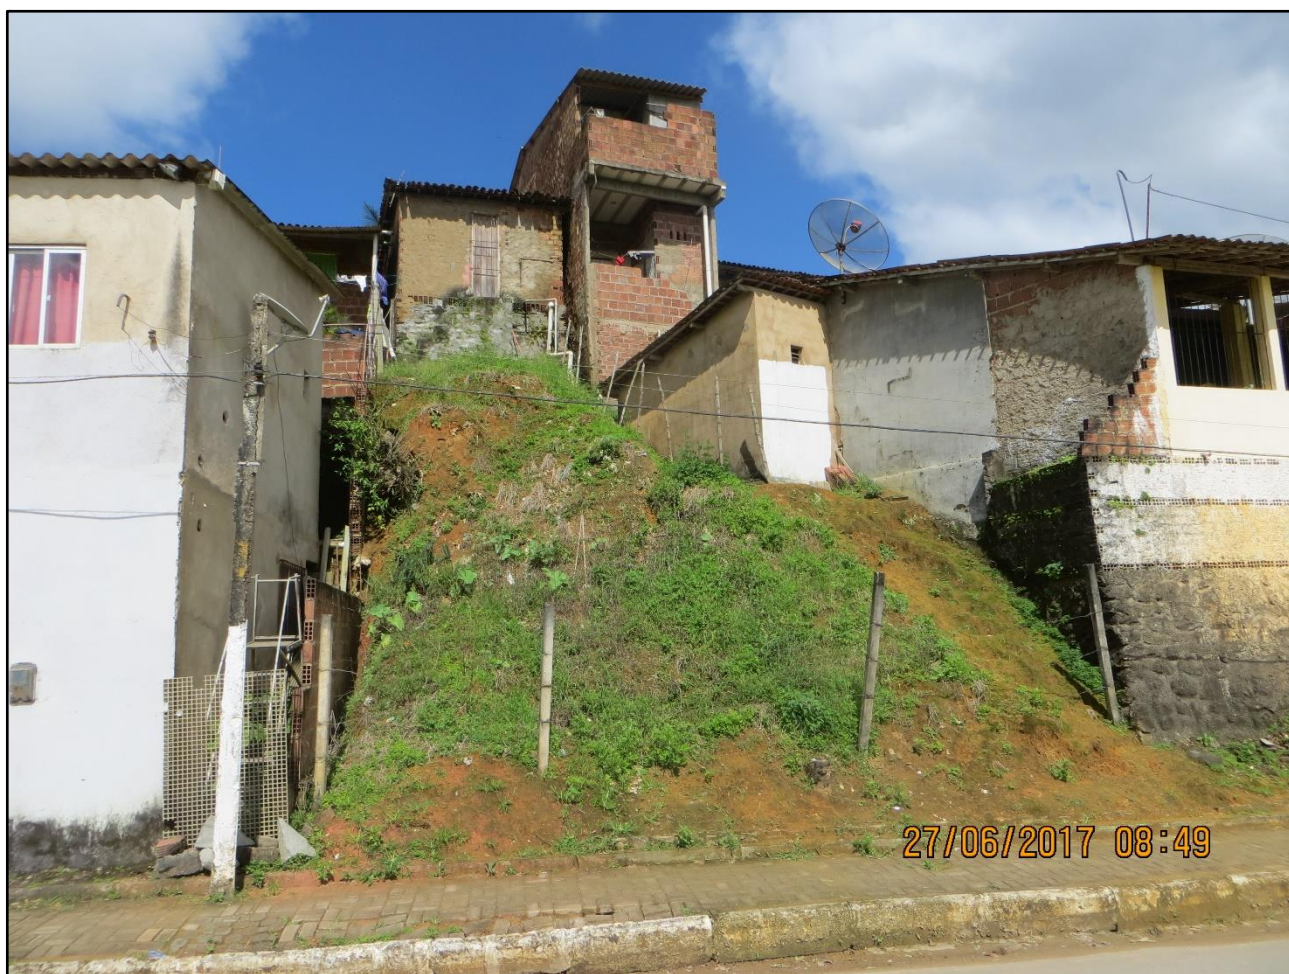
Foto 08: Moradia construída muito próxima à crista do talude, sem respeitar a distância mínima de segurança recomendada na literatura. Adicionalmente, construção de segundo piso acrescenta peso à construção e aumenta a instabilidade da situação.

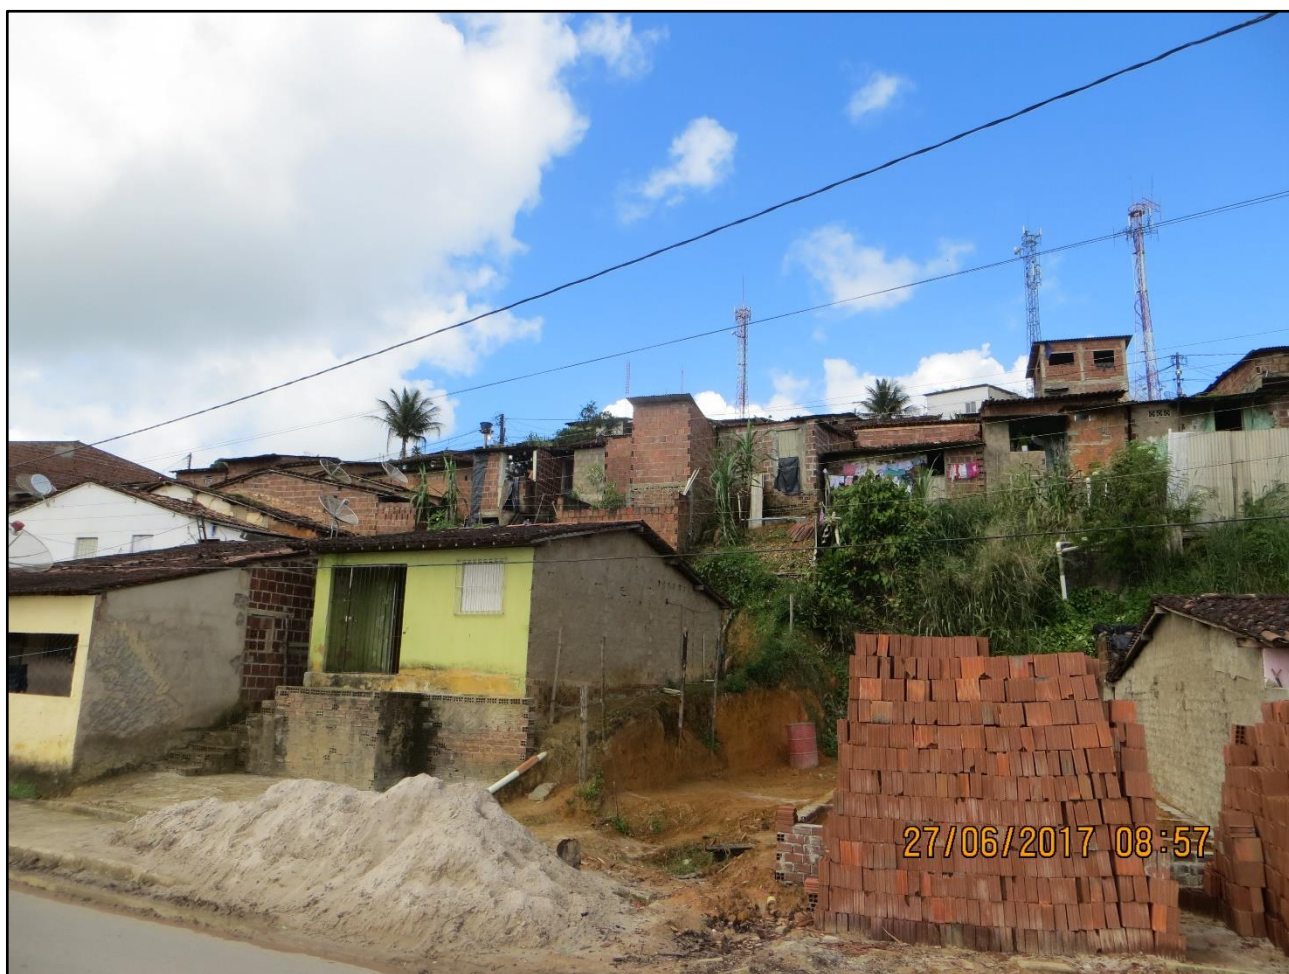
Foto 09: Encosta estruturada em patamares de corte e aterro, densamente povoada. A ausência de um sistema de drenagem e de saneamento básico induz saturação do solo por umidade, a qual favorece deslizamentos.

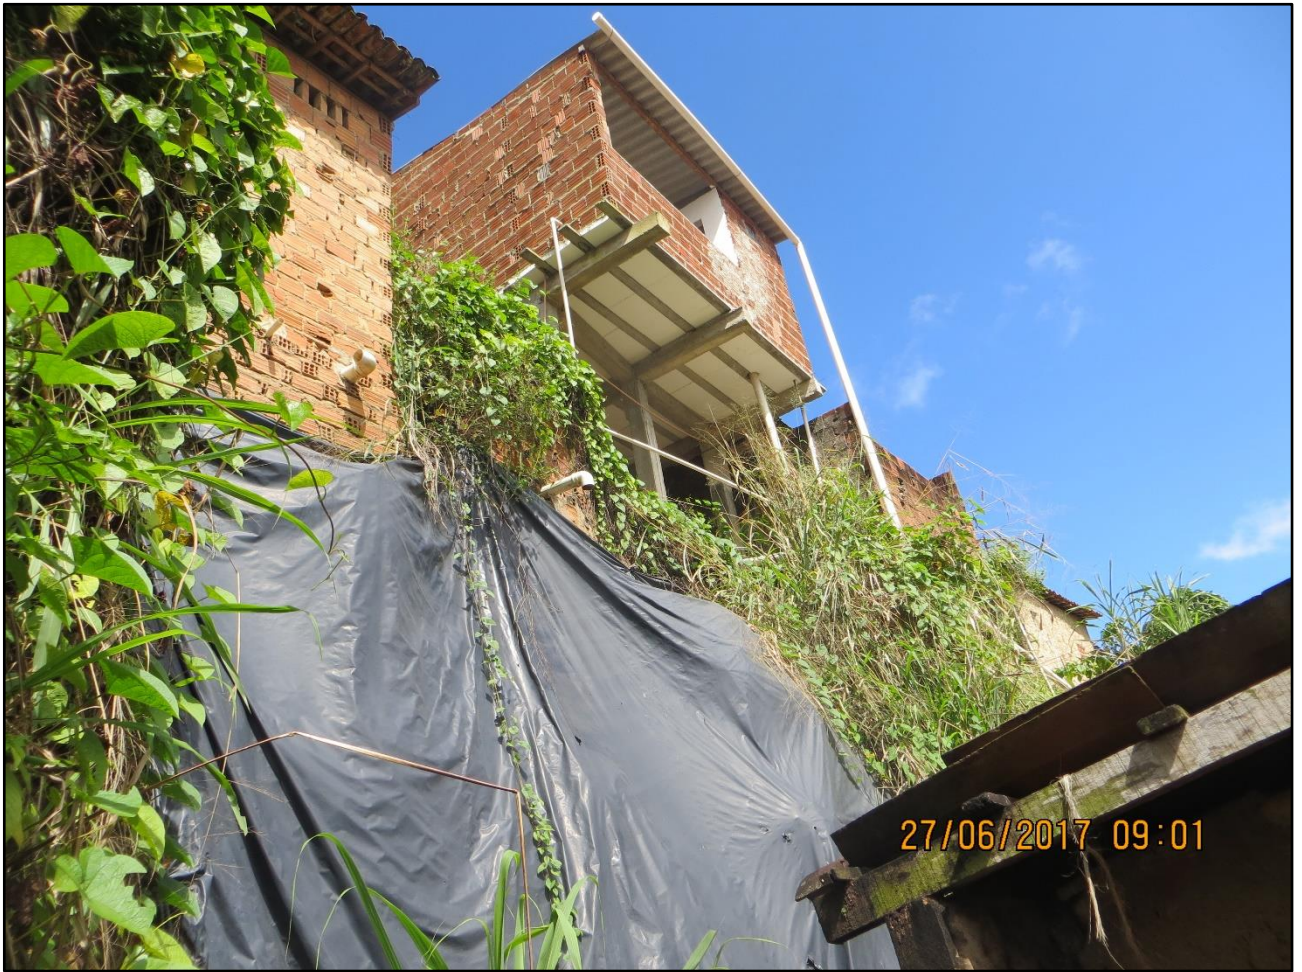
Foto 10: Casa construída muito próxima à crista de talude de corte subvertical, sem respeitar a distância mínima de segurança recomendada na literatura.

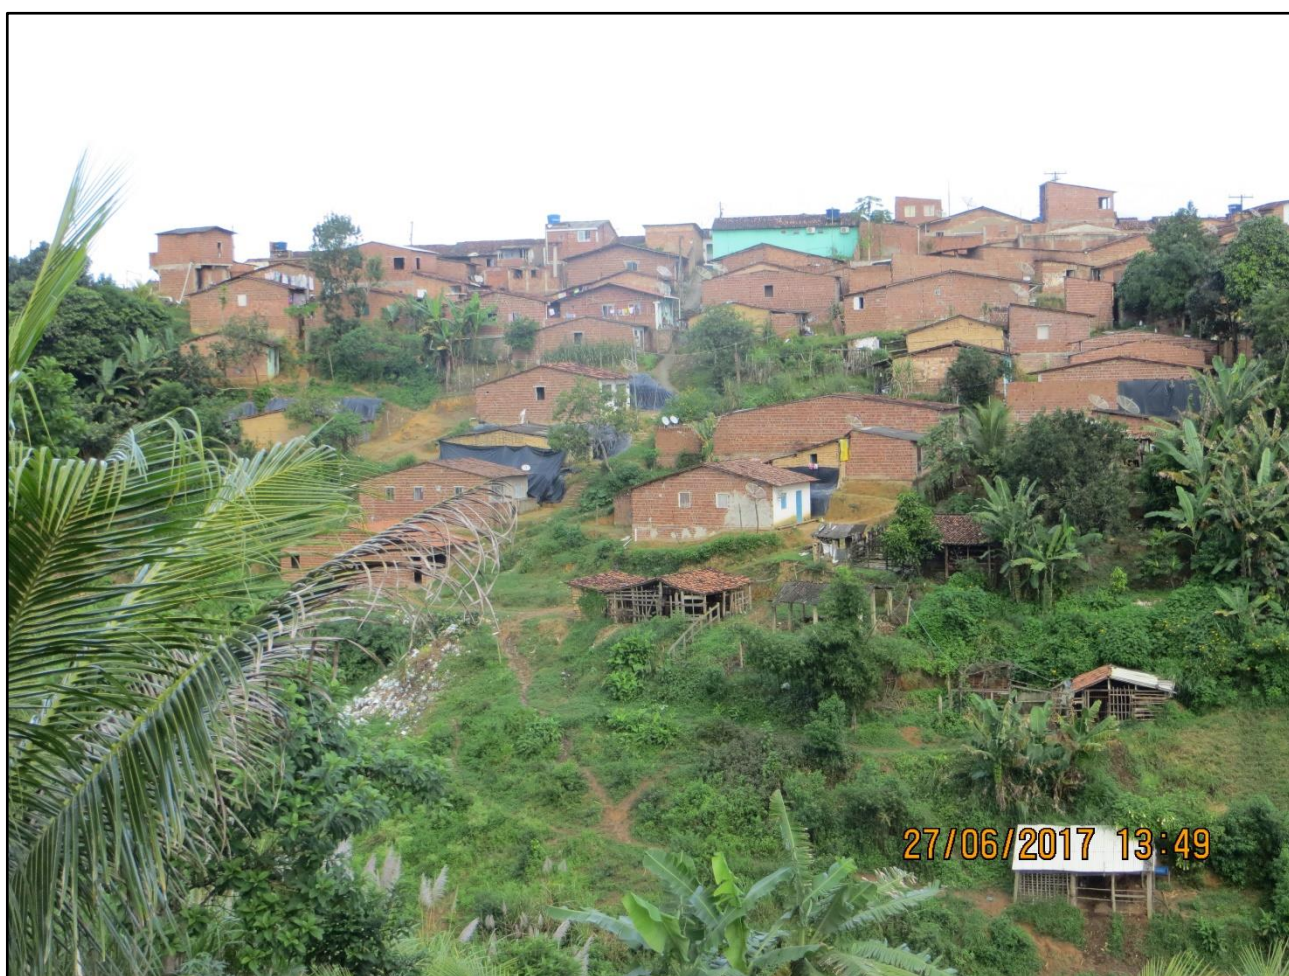
Foto 11: As colinas de Amaraji (Alto da Foice, Alto do Cruzeiro) são cortadas em patamares de corte e aterro, ocupados por moradias. Os serviços de urbanização (drenagem pluvial, saneamento básico, pavimentação das encostas) são precários, aumentando a susceptibilidade das encostas a deslizamentos em caso de períodos chuvosos prolongados. Lonas plásticas são usadas como proteção provisória, para atenuar possíveis riscos de deslizamentos.

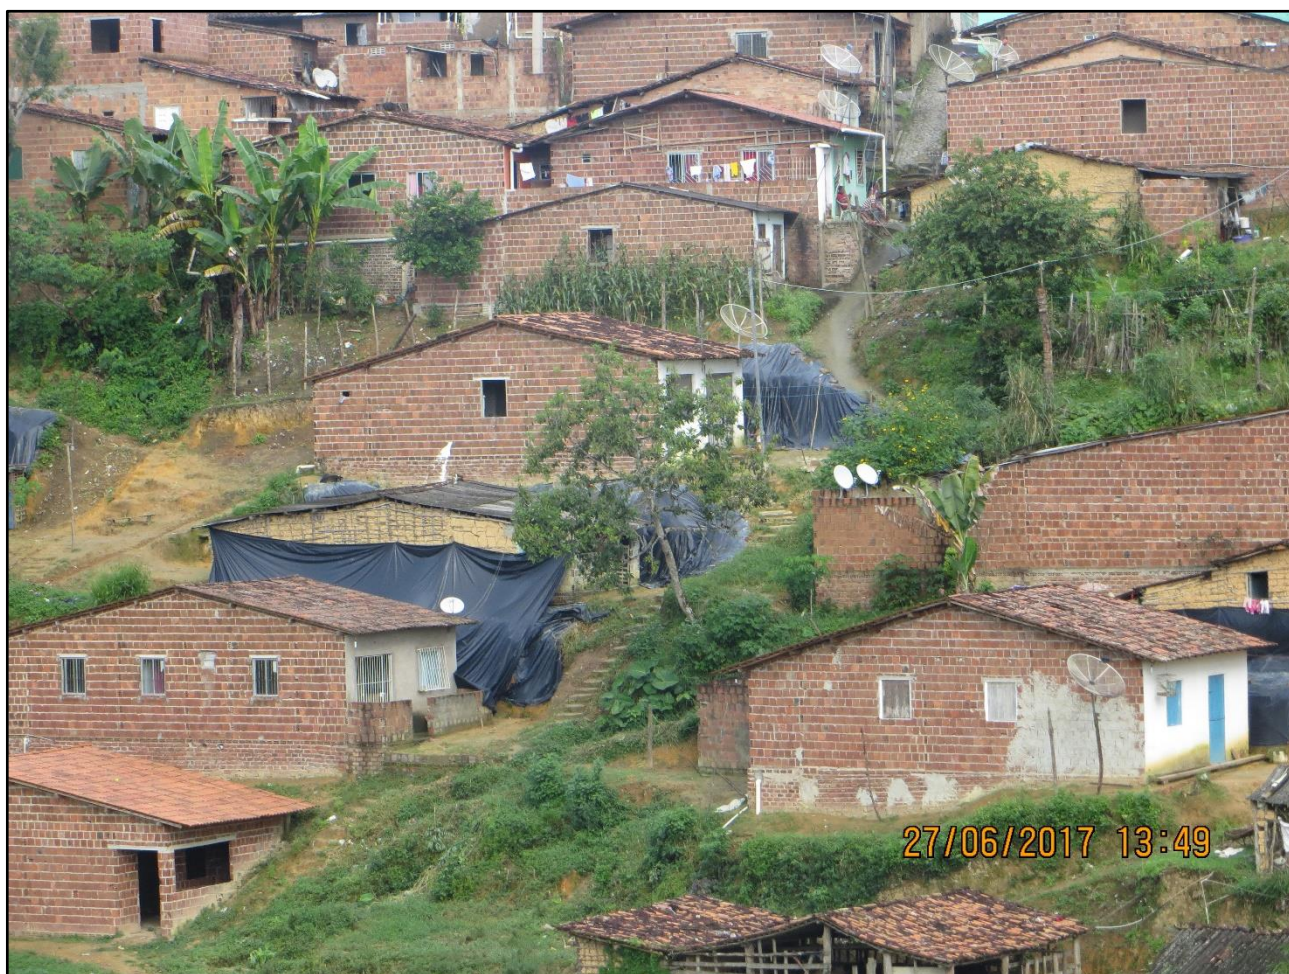
Foto 12: As colinas de Amaraji (Alto da Foice, Alto do Cruzeiro) são cortadas em patamares de corte e aterro, ocupados por moradias. Os serviços de urbanização (drenagem pluvial, saneamento básico, pavimentação das encostas) são precários, aumentando a susceptibilidade das encostas a deslizamentos em caso de períodos chuvosos prolongados. Lonas plásticas são usadas como proteção provisória, para atenuar possíveis riscos de deslizamentos.

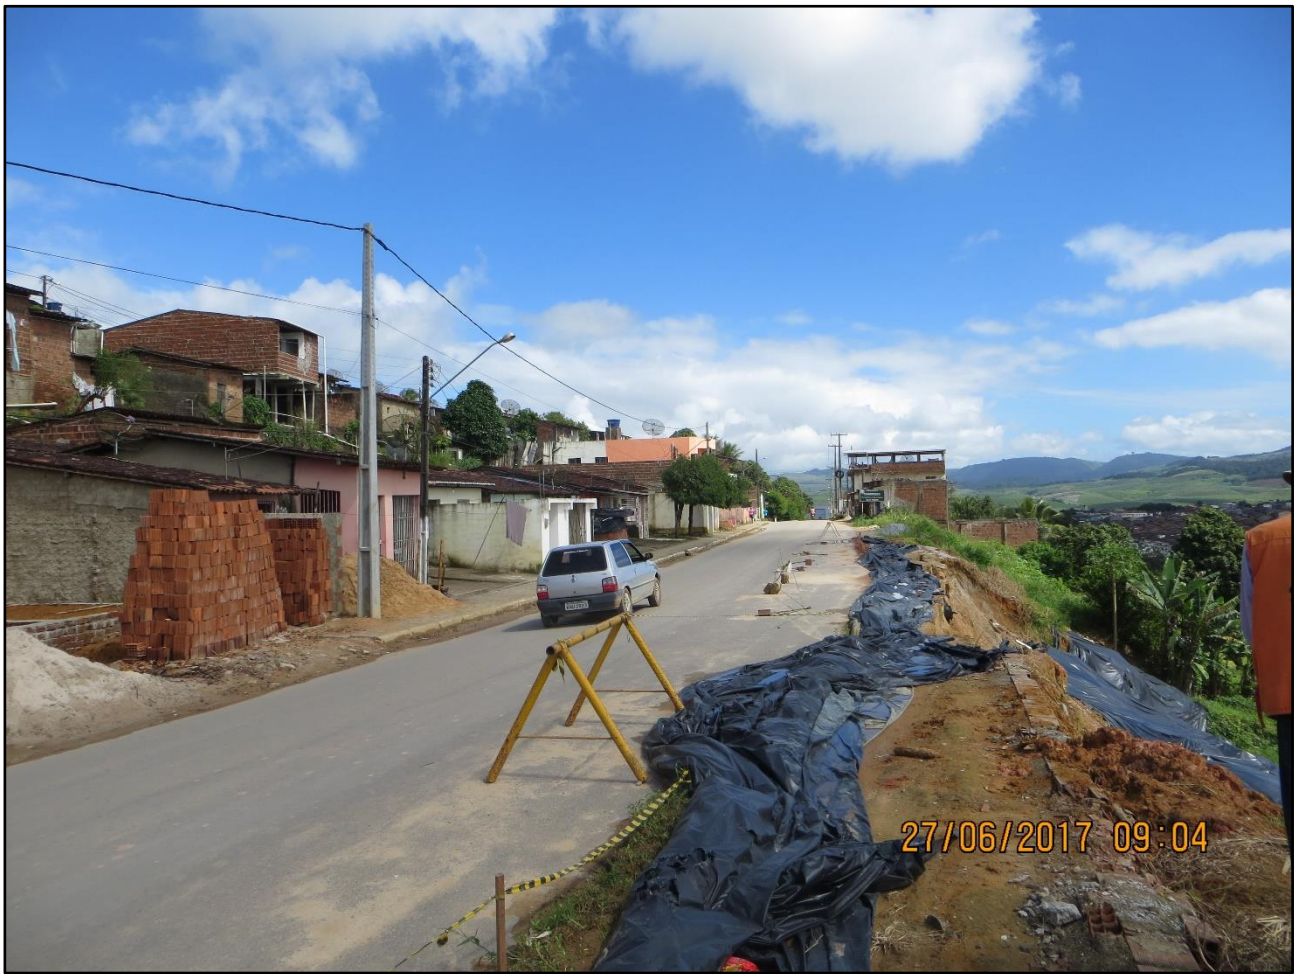
Este setor ocupa um talude de corte subvertical às margens da rodovia PE-063. O talude tem altura variável entre 20 até 50m. A ausência de um sistema efetivo de drenagem de águas pluviais na borda do talude induz erosão do solo e deslizamento planar, em caso de chuvas intensas.

Foto 13: Rodovia PE-063, com problemas de erosão e deslizamento planar, foram colocadas lonas plásticas como proteção provisória, mas a situação exige uma vistoria técnicas por parte de engenheiros civis geotécnicos, que determinem uma solução mais adequada e definitiva.

Lonas plásticas foram instaladas como proteção provisória, mas é urgente e visível a necessidade de uma vistoria técnica por empresa de engenharia civil geotécnica, a fim de determinar qual a solução mais adequada para os problemas geotécnicos desta rodovia.

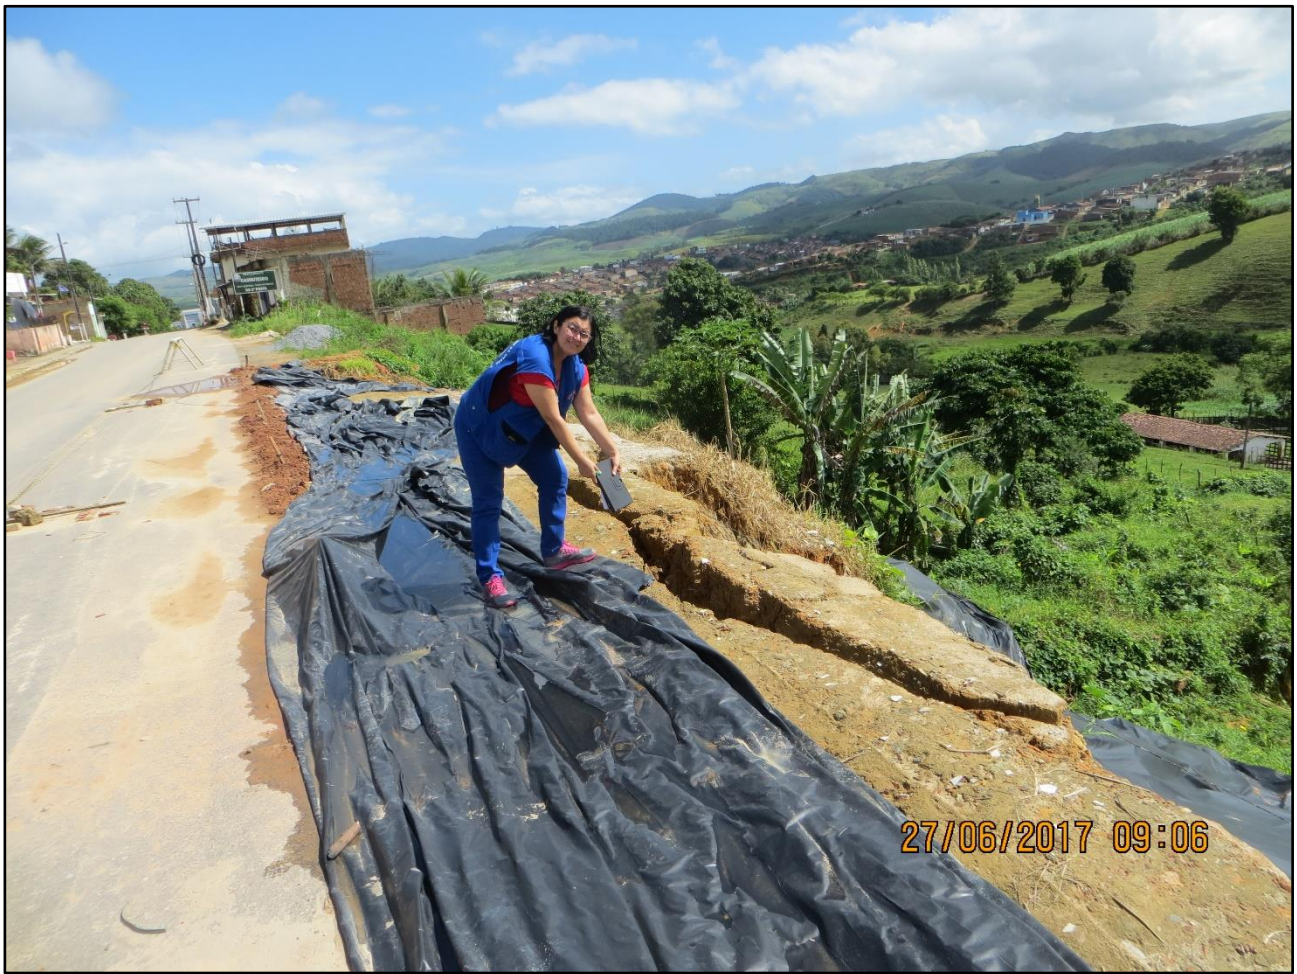
Foto 14: Rodovia PE-063, com problemas de erosão e deslizamento planar, foram colocadas lonas plásticas como proteção provisória, mas a situação exige uma vistoria técnicas por parte de engenheiros civis geotécnicos, que determinem uma solução mais adequada e definitiva.

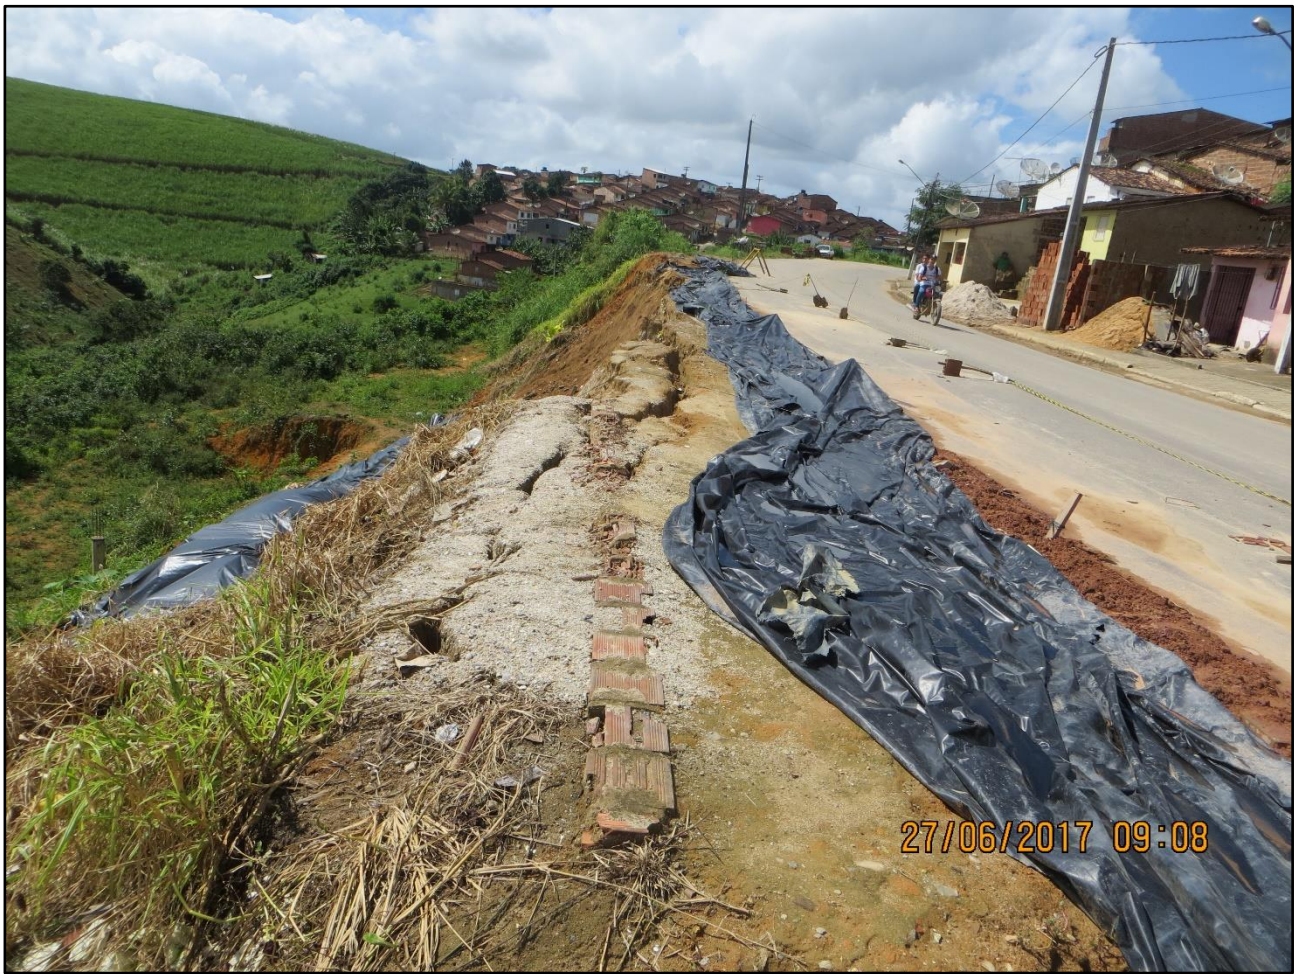
Foto 15: Rodovia PE-063, com problemas de erosão e deslizamento planar, foram colocadas lonas plásticas como proteção provisória, mas a situação exige uma vistoria técnicas por parte de engenheiros civis geotécnicos, que determinem uma solução mais adequada e definitiva.

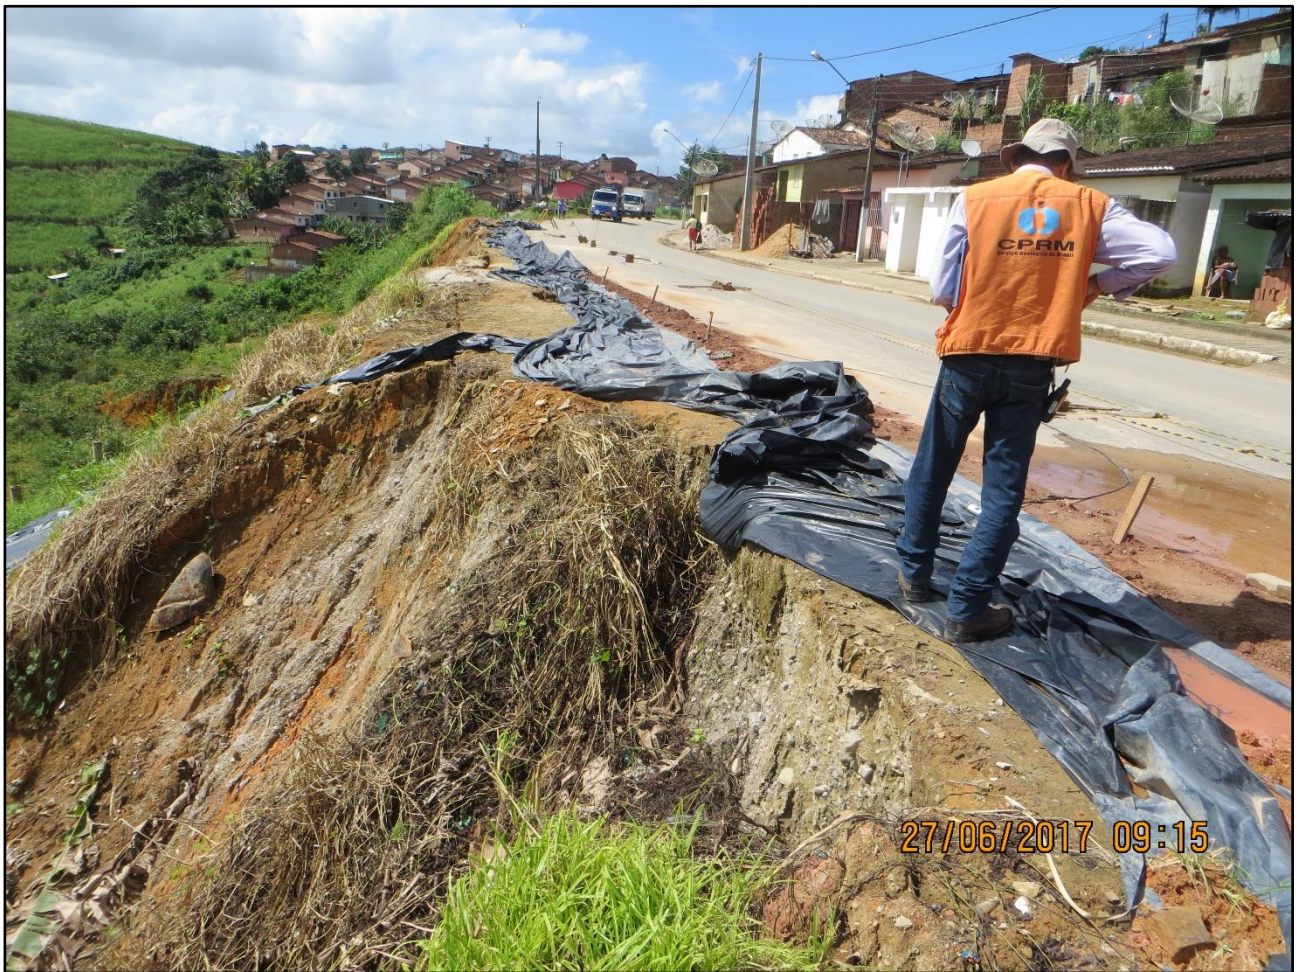
Foto 16: Rodovia PE-063, com problemas de erosão e deslizamento planar, foram colocadas lonas plásticas como proteção provisória, mas a situação exige uma vistoria técnicas por parte de engenheiros civis geotécnicos, que determinem uma solução mais adequada e definitiva.

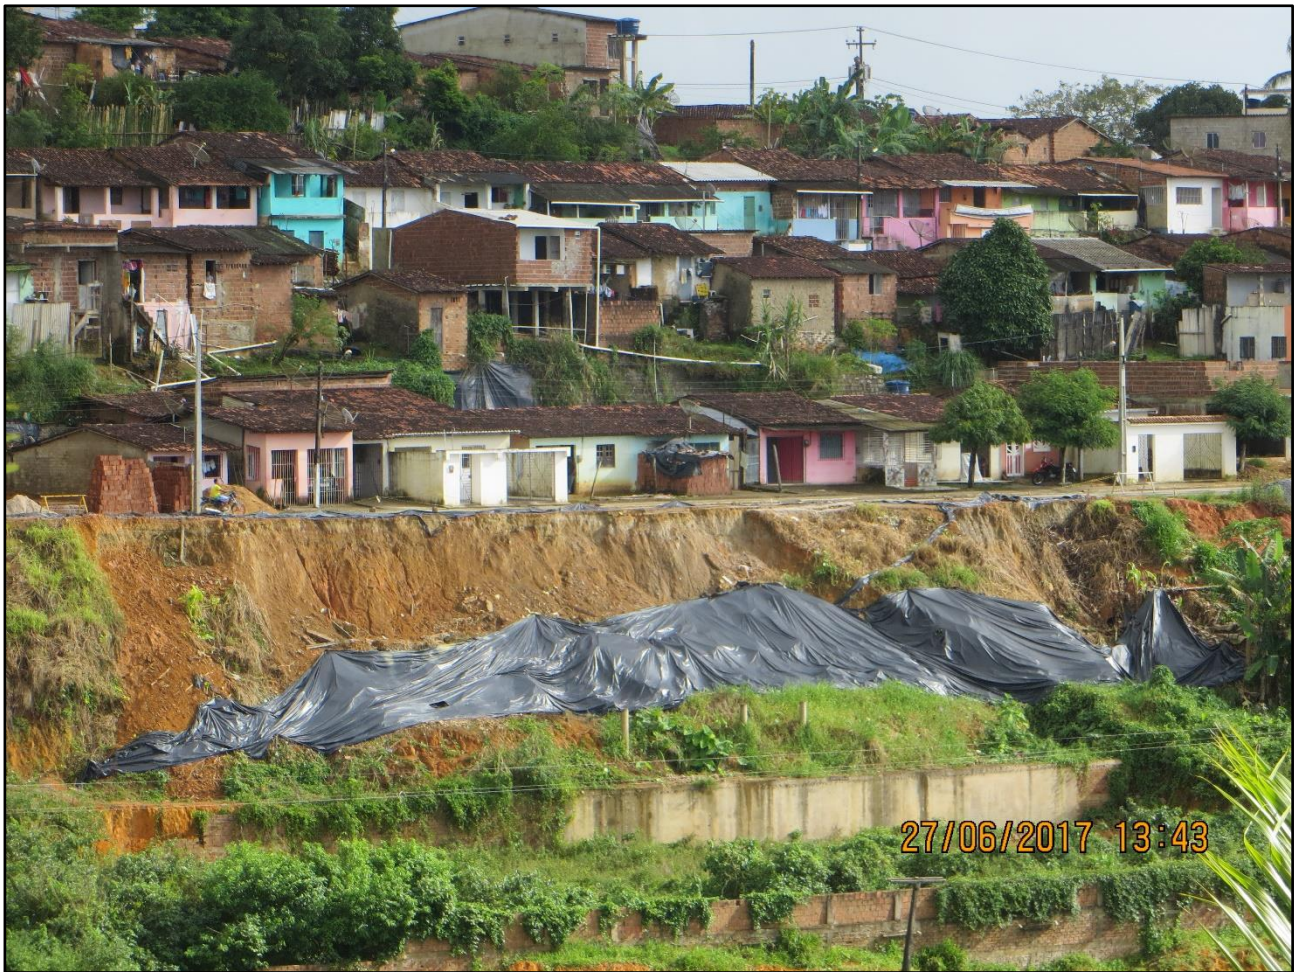
Foto 17: A rodovia PE-063, vista à distância, já com porções deslizadas e as cicatrizes dos deslizamentos visíveis no talude.
