Serviço Geológico do Brasil – CPRM
Departamento de Gestão Territorial – DEGET

Relatório Emergencial de Avaliação de Risco Geológico
Amaraji – PE

Junho de 2017

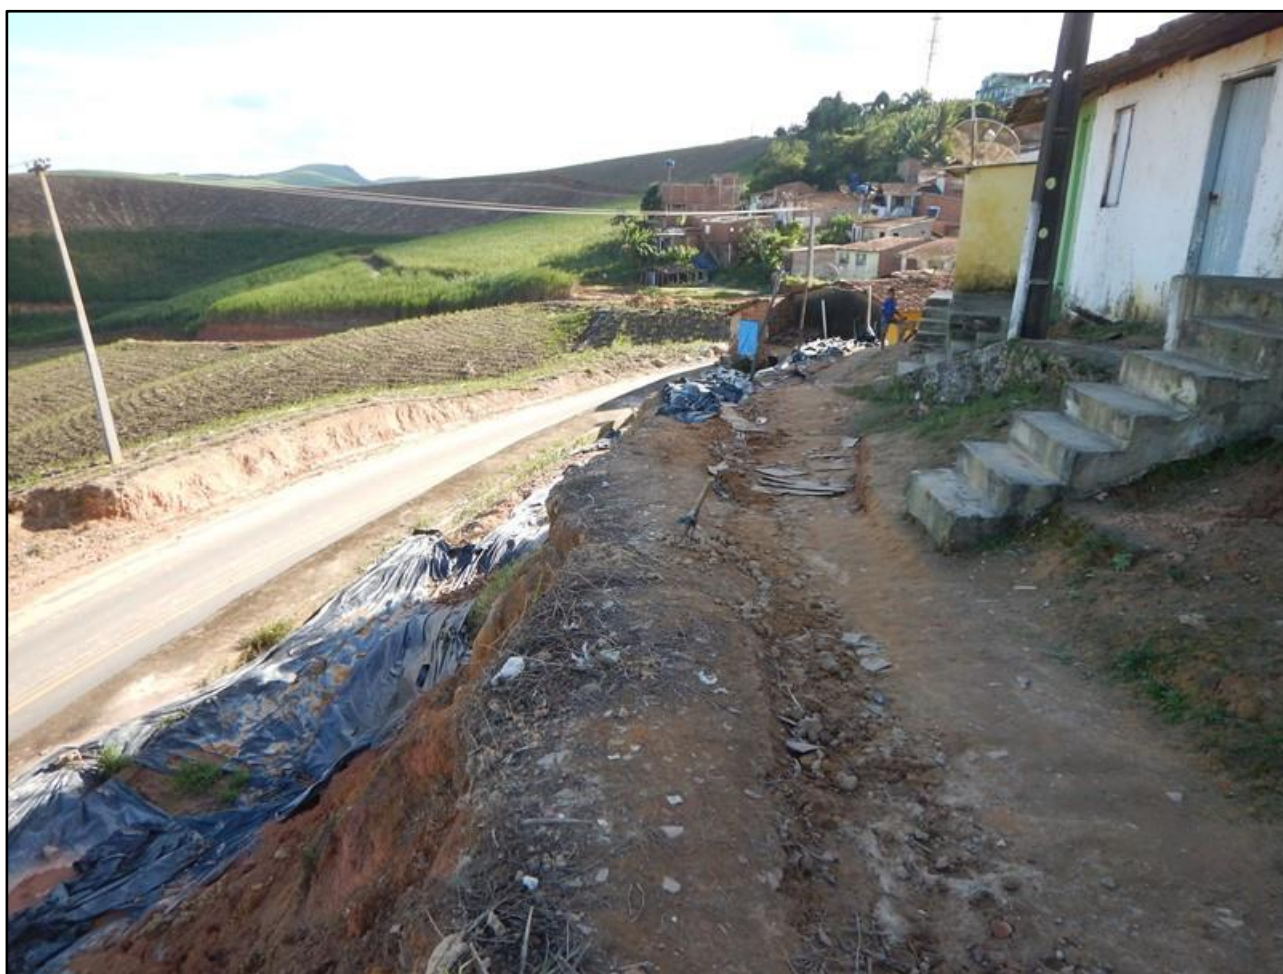
Foto 18: Casas construídas próximas à crista do talude às margens da rodovia PE-063, em risco de deslizamento, com lonas plásticas colocadas como proteção provisória e um rego escavado de modo informal, para servir de escoamento às águas pluviais e minimizar os riscos de deslizamentos.

Lonas plásticas foram instaladas como proteção provisória, mas é urgente e visível a necessidade de uma vistoria técnica por empresa de engenharia civil geotécnica, a fim de determinar qual a solução mais adequada para os problemas geotécnicos desta rodovia.

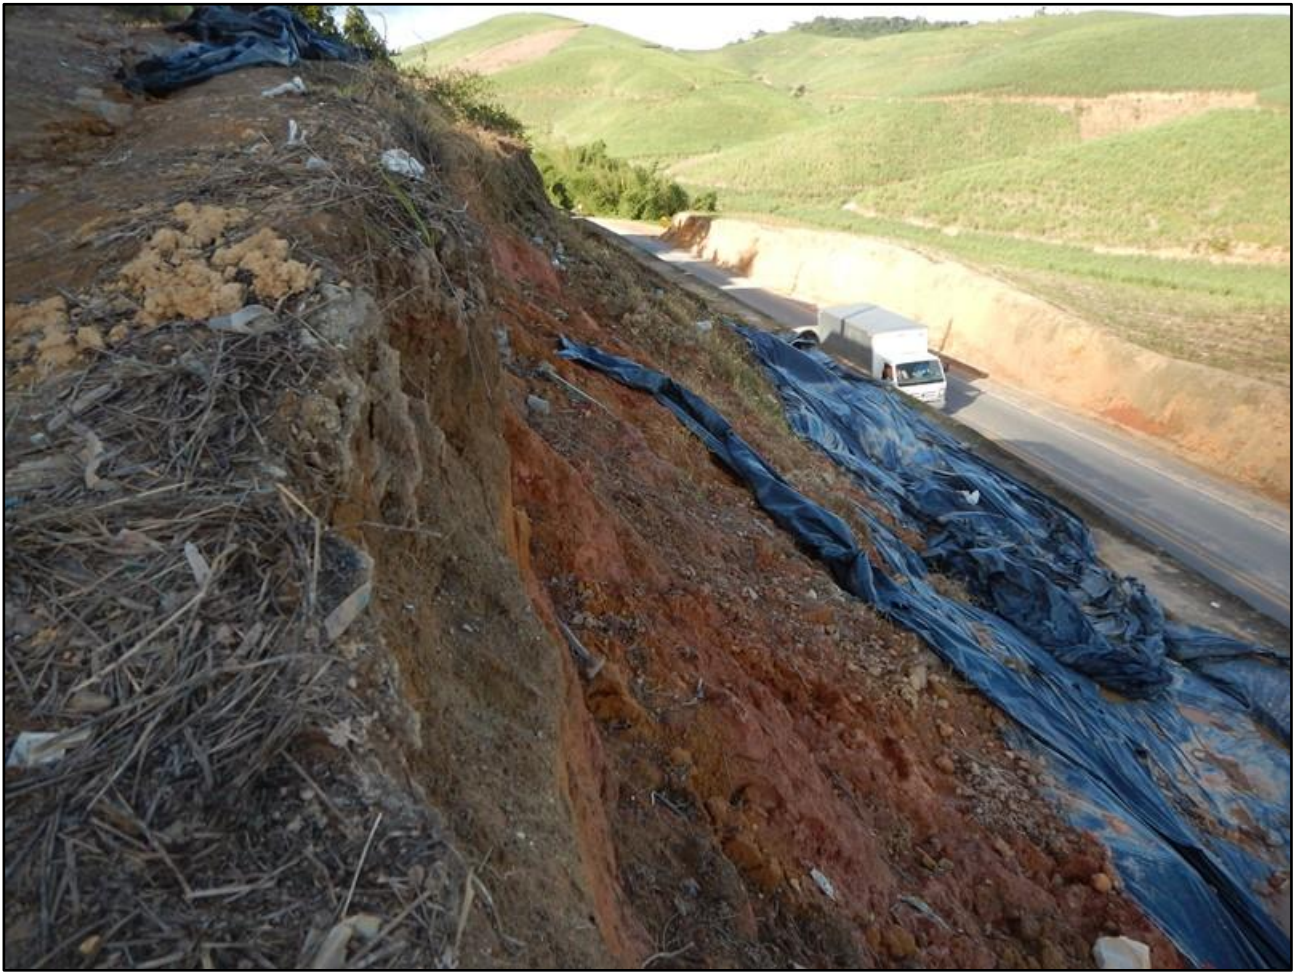
Foto 19: Lonas plásticas usadas como proteção provisória ao talude em risco de deslizamento, às margens da rodovia PE-063. Observe-se que as lonas plásticas necessitam ser substituídas, pois já não são efetivas, e é recomendável estudos de engenharia civil geotécnica para propor uma solução adequada para esta encosta.

Registrando que lonas plásticas são uma proteção provisória com validade temporária, todavia podendo ser recolocadas anualmente, em caso de não haver orçamento para soluções definitivas.

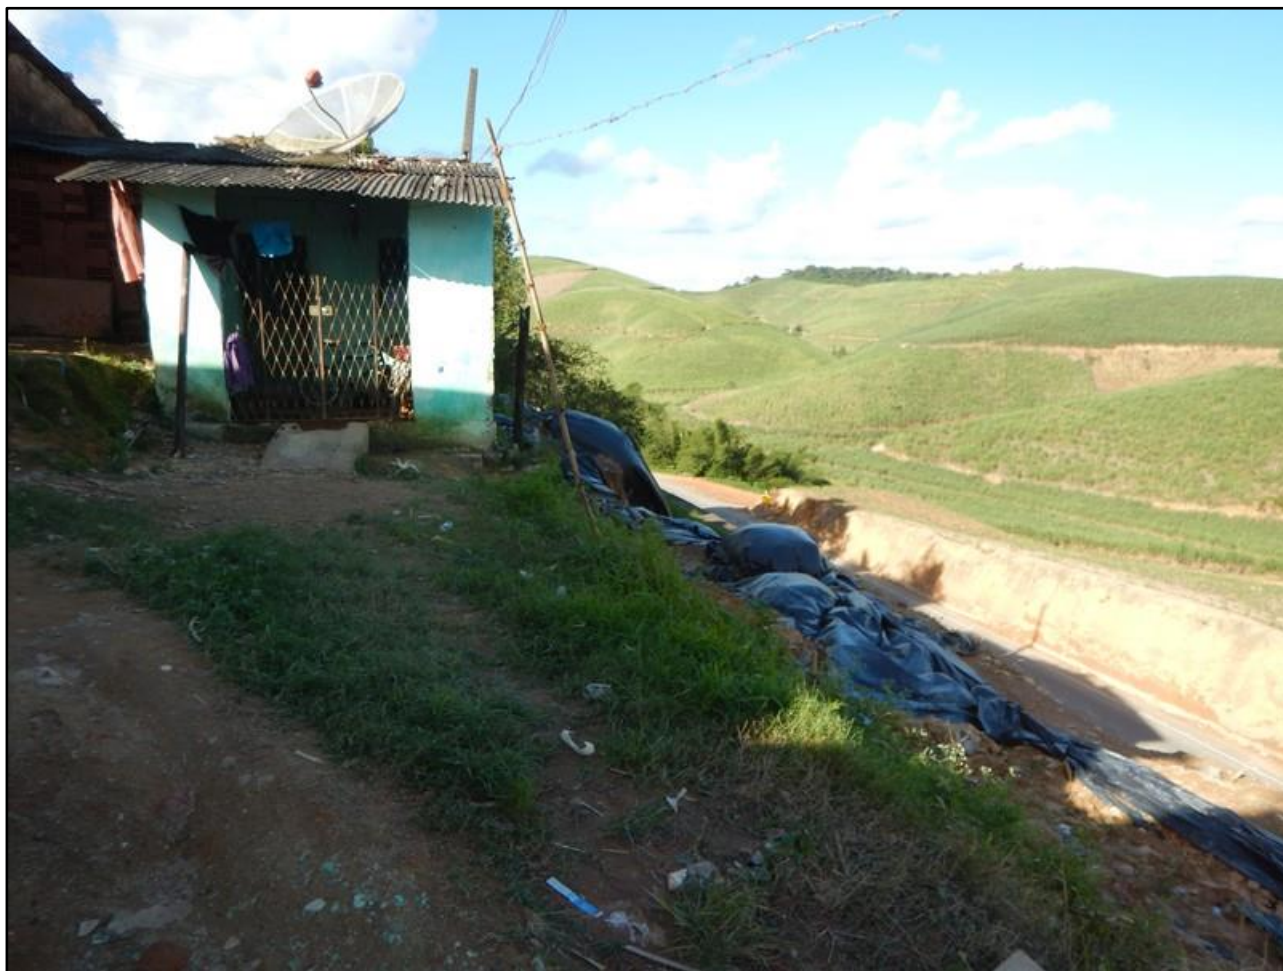
Foto 20: Casa construída muito próxima à crista do talude de corte às margens da rodovia PE-063. Lonas plásticas foram instaladas no talude, como proteção provisória.
