AVALIAÇÃO GEOTÉCNICA DOS CÂNIONS DO RIO POTI

Buriti dos Montes, PI

*Divisão de Geologia Aplicada - DIGEAP
Departamento de Gestão Territorial - DEGET*

2022

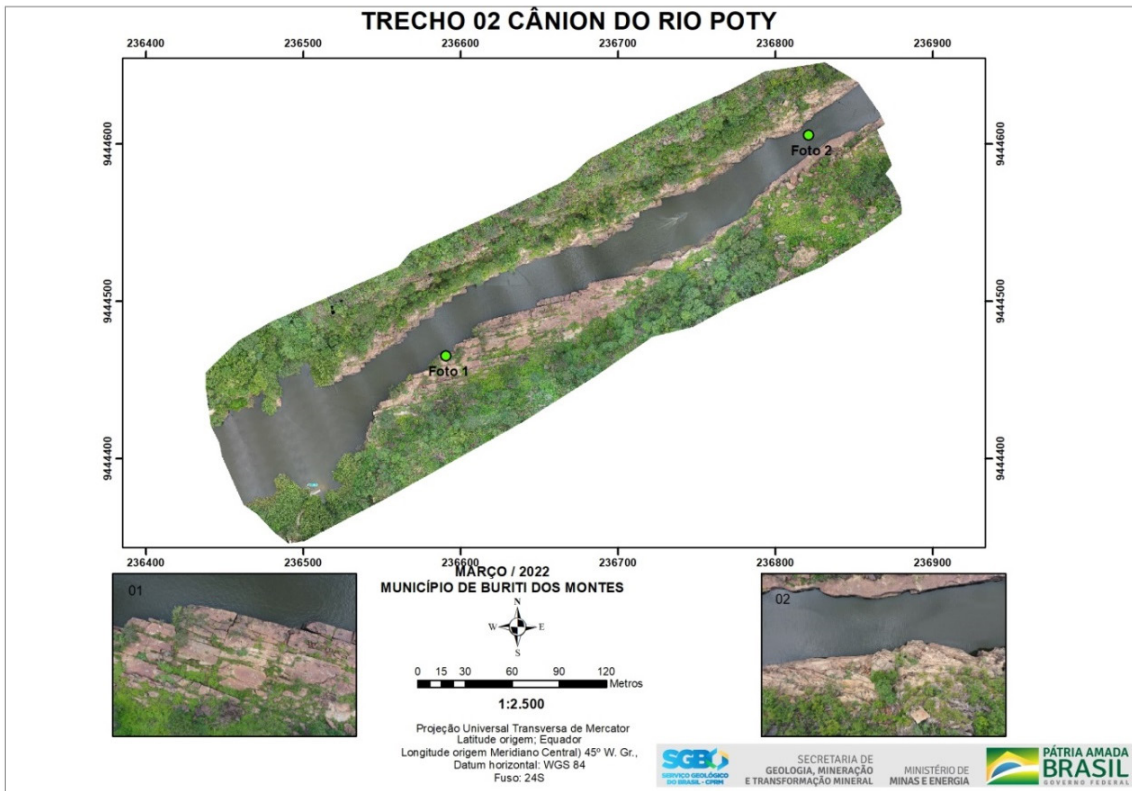
Figura 12 - Trecho 02 Cântion do rio Poti

Trecho 02 (Figura 12) de forte compartimentação rochosa com fraturas verticais a subverticais e horizontais com individualização de prismas de blocos de arenitos (Figura 13), com presença de material alterado nos contatos entre as camadas aqui configurando descontinuidades litológicas e rolamentos de blocos (Figura 14). As camadas da base ocorrem como arenitos tabulares sobrepostos por camadas areníticas mais espessas com estratificação cruzada acanalada com intercalações de camadas mais finas onduladas de arenitos (Figura 15). Presença de fraturas fechadas e abertas, estas com movimentos laterais dos blocos (Figura 16). É nítido o forte controle estrutural por fraturas individualizando blocos, deixando-os instáveis e potencializando movimentos dos mesmos pela encosta íngreme.

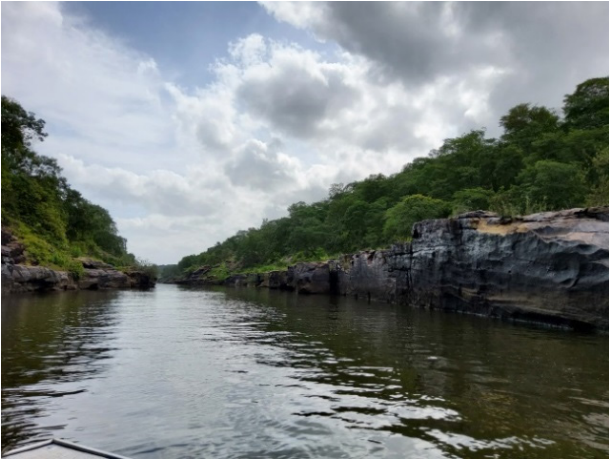
Figura 13 - Compartimentação rochosa por fraturas verticais a subverticais.

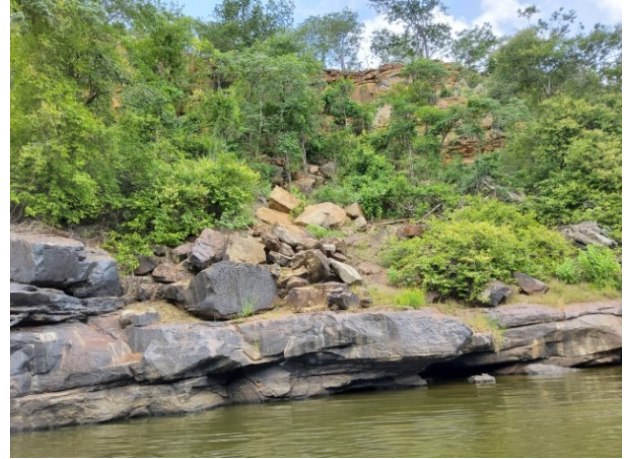
Figura 14 - Individualização de prismas com material alterado nas descontinuidades e rolamento de blocos.

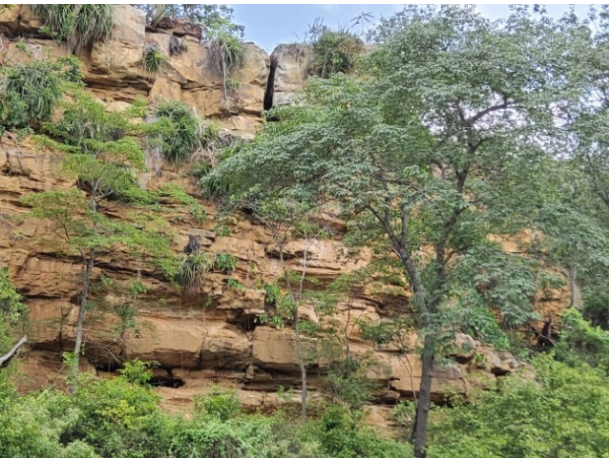
Figura 15 - Fraturas abertas e fechadas com individualização e instabilização de blocos.

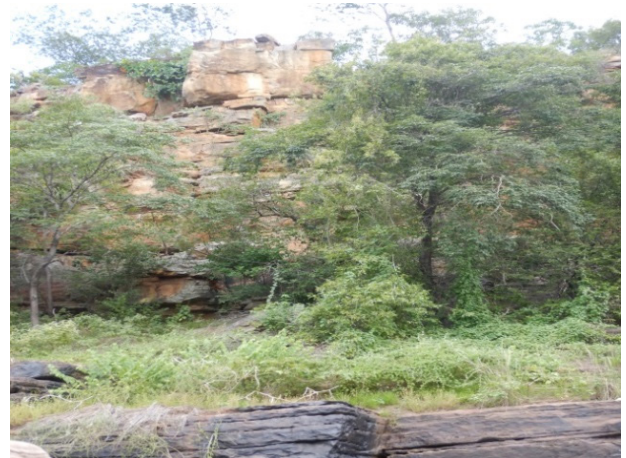
Figura 16 - Evidente controle estrutural em encosta rochosa suscetível a movimentação de massa.

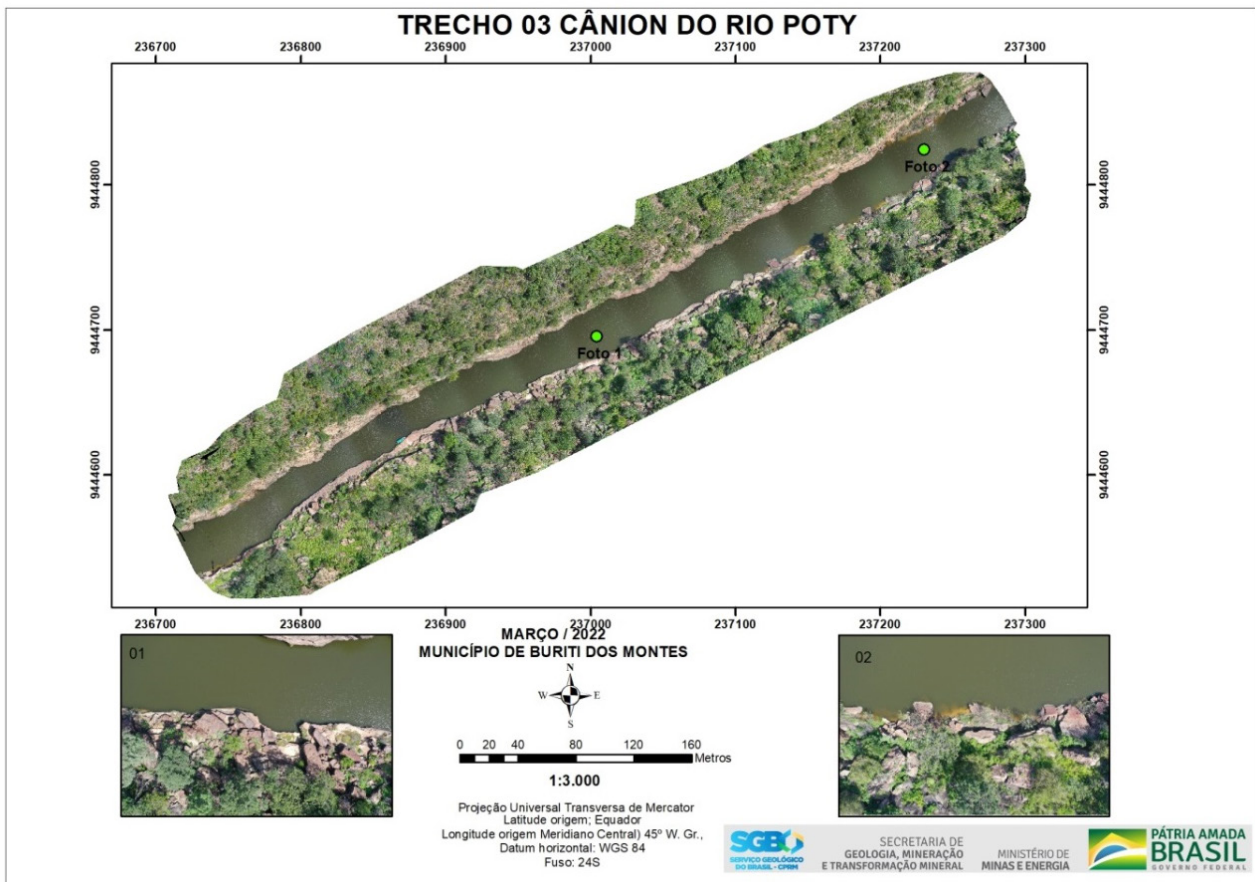
Figura 17 - Trecho 03 Cântion do rio Poti

Trecho 03 (Figura 17) de paredões com declividade baixa, mas com blocos rolados nas proximidades da margem do rio (Figura 18) e presença de cicatrizes indicativas de queda de blocos. Ocorrência de blocos em balanço ou descalçados com fraturas verticais e suscetíveis a quedas (Figura 19). Camadas finas tabulares fraturadas com sinais de decomposição como resultado da erosão e blocos rolados de arenito das camadas superiores mais grosseiras e com estratificação cruzada acanalada (Figura 20). Presença de blocos tabulares individualizados. Fraturas verticais de direção predominante N10°W. Forte atuação do intemperismo químico (Figura 21).

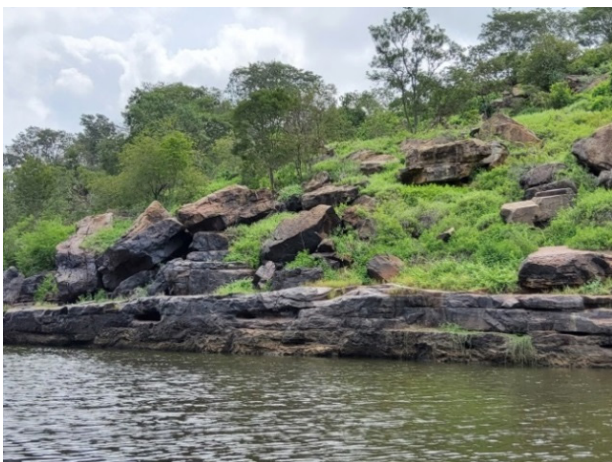
Figura 18 - Encosta com inclinação baixa mas fortes sinais de movimentação de blocos.

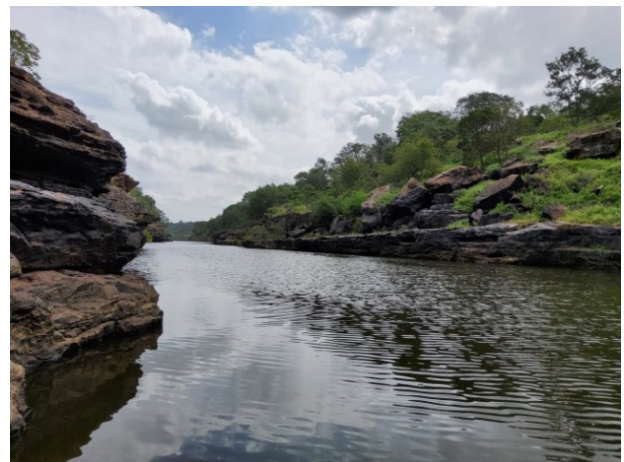
Figura 19 - Encosta com inclinação média com rochas alteradas, fraturadas e cicatrizes de quedas de blocos. Presença de blocos rolados.

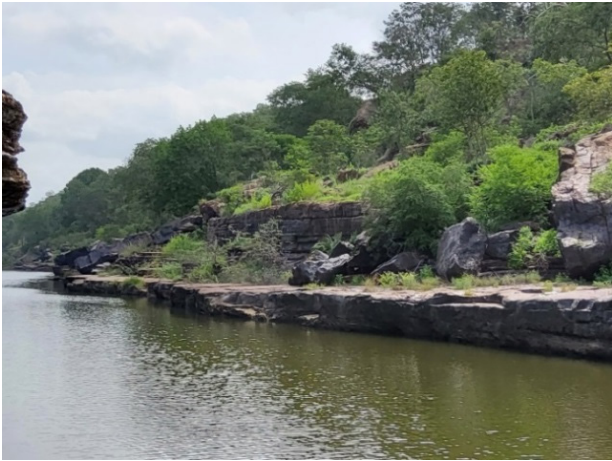
Figura 21 - Ritimitos basais, fraturados e presença de blocos roladas das camadas superiores. Presença de descontinuidades estruturais com sinais de intemperismo químico (decomposição).

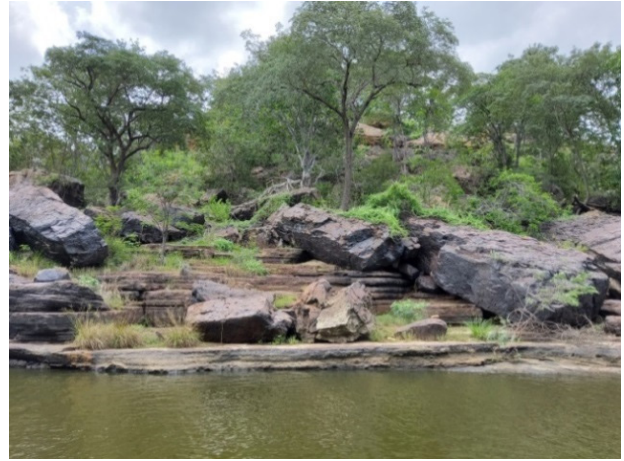
Figura 22 - Fraturas verticais com blocos métricos mobilizados por instabilidade entre as descontinuidades que apresentam sinais de decomposição e solução dos materiais alterados.

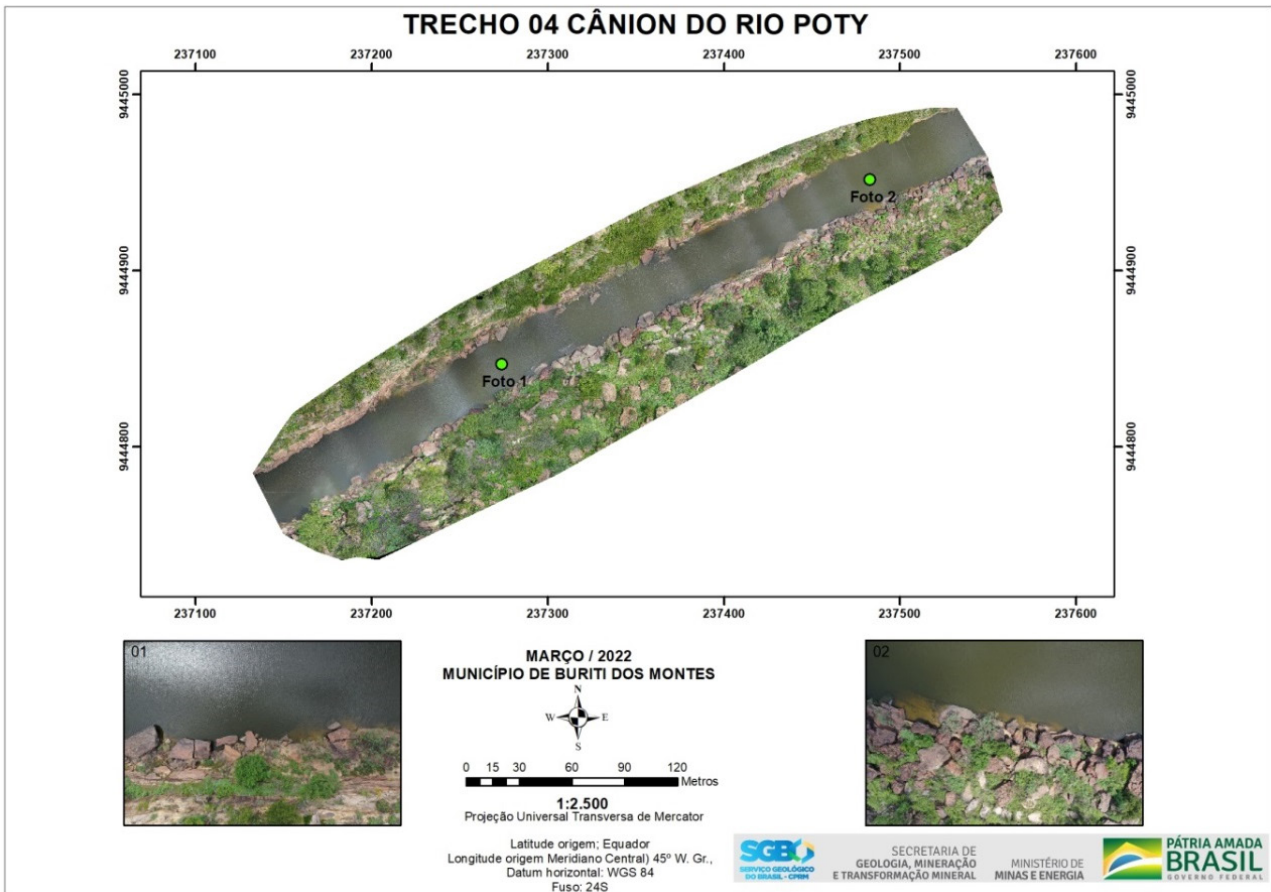
Figura 20 - Trecho 04 Cântion do rio Poti

Trecho 04 (Figura 22) com presença de ritmitos basais com blocos tabulares de arenitos com estratificação cruzada acanalada, tombados, instáveis e em balanço em ambas as encostas das margens do rio (Figura 23). Encosta com indicativos de forte instabilidade dos blocos individualizados em prismas por fraturas horizontais e verticais. Presença de “casa de pedras” ou blocos em balanço instalados em área com intensa movimentação de blocos demonstrando a instabilidade rochosa nesse trecho (Figura 24). Ausência de sustentação basal em camadas do arenito formando blocos em balanço também observados na porção superior da encosta, ficando sujeitos a quedas por ação da gravidade (Figura 25). Ritmitos basais com alternância de arenitos médios a finos com argila e silte na forma de camadas tabulares centimétricas a milimétricas, definindo estratificação plano-paralela e onde geralmente se observam deslocamentos destas alternâncias rítmicas onde se instalam as denominadas “casa de pedras” utilizadas como abrigo temporário por pescadores locais. Locais estes que oferecem algum risco por conta dos deslocamentos (Figura 26).

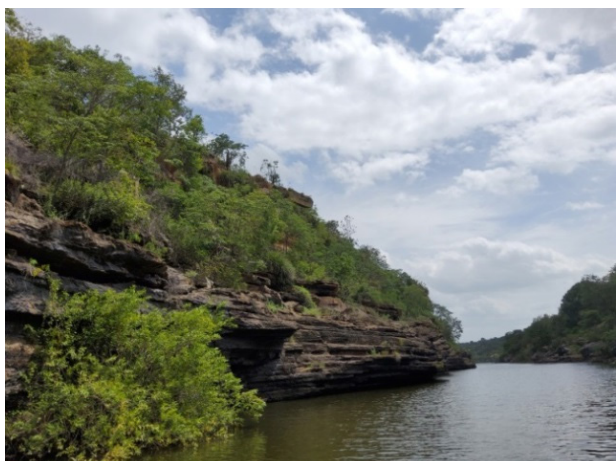
Figura 23 - Fraturas verticais e horizontais, com blocos métricos mobilizados, instáveis, com cicatrizes de quedas de blocos em balanço sujeitos à ação da gravidade.

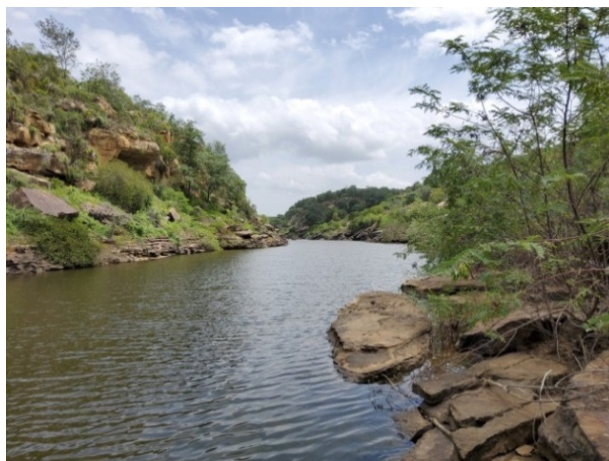
Figura 24 - Encosta com indicativos de significativa movimentação de blocos, com fraturas verticais e horizontais, estas favorecendo a alteração da rocha nas discontinuidades.

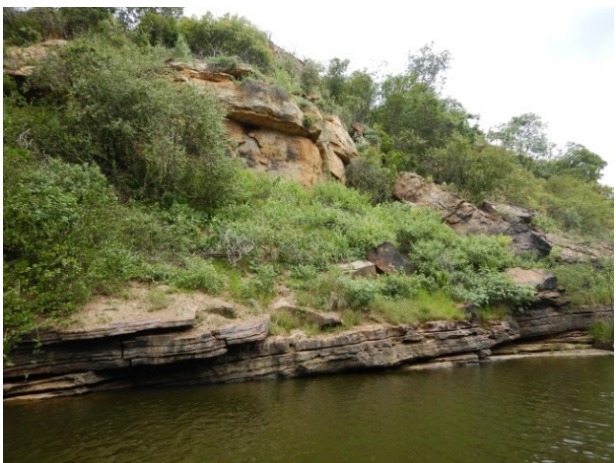
Figura 25 - Encosta movimentada com camadas descalçadas e blocos em balanço com sinais de decomposição de rochas e fragilidade entre camadas ao longo das discontinuidades.

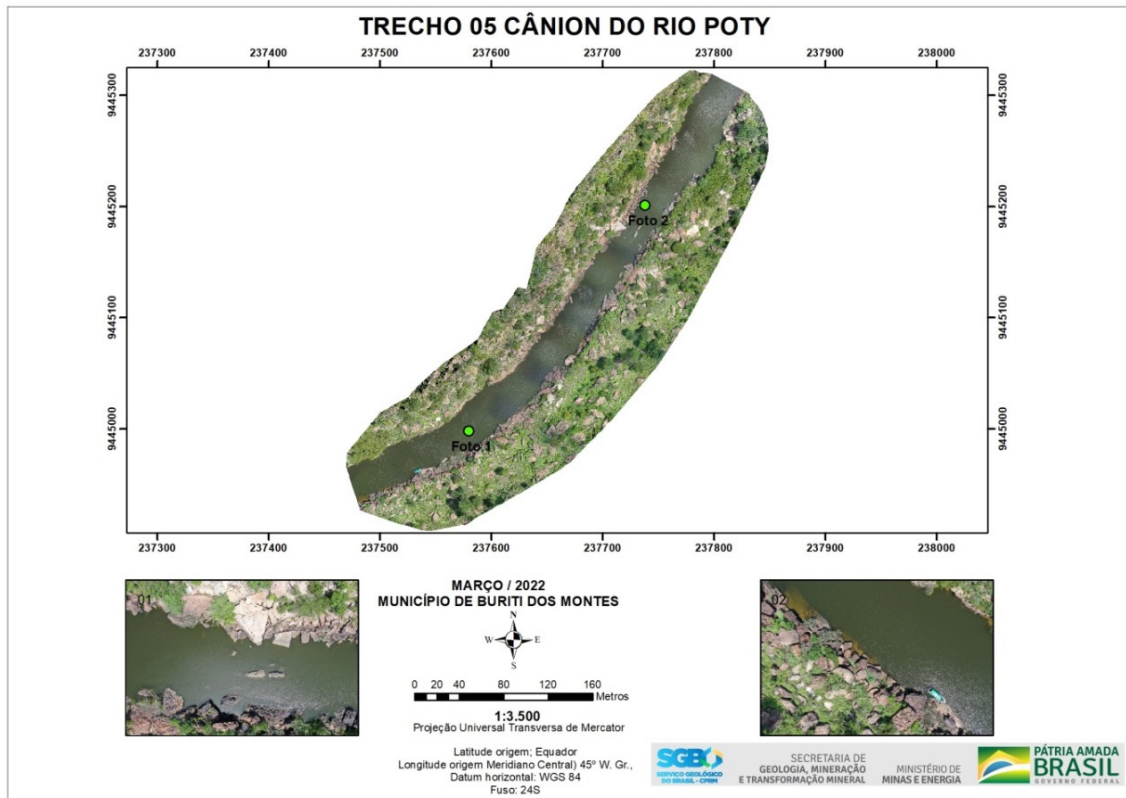
Figura 27 - Trecho 05 Cãnion do rio Poti

Trecho 05 (Figura 27) com encosta apresentando instabilidade de blocos, com tombamentos e blocos em balanço sujeitos a quedas por gravidade (Figura 28). A superfície de contato entre os blocos com estratificação cruzada acanalada de grande porte apresentam sinais de movimentação horizontal ao longo dos planos que parecem corresponder à fratura horizontal o que facilita o deslizamento e tombamento desses blocos (Figura 29). Muitos blocos em balanço sujeitos a quedas por ação da gravidade. Presença de fraturas abertas de modo bem expressivo. O número de blocos movimentados e instabilizados é expressivo a ponto de constituírem o que se denominaria de caos de blocos (Figura 30). Presença de cicatrizes de quedas de blocos e de decomposição do material nas descontinuidades entre camadas facilitando o escorregamento dos prismas individualizados pelas fraturas. Esse é um ponto com parada para banho não recomendado em período chuvoso. As fraturas apresentam orientações preferenciais N80°E, N90°E e N10°E (Figura 31).

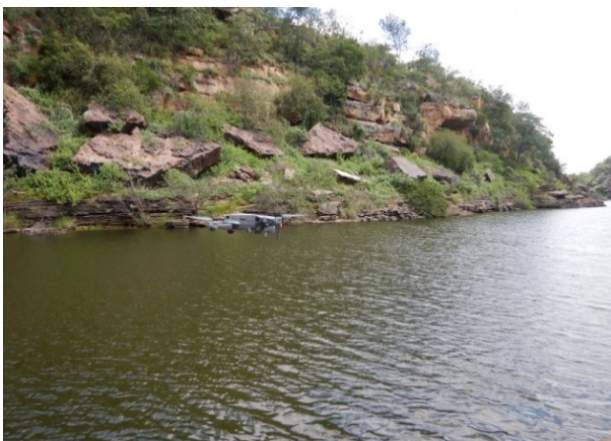
Figura 28 - Encosta movimentada com camadas descalçadas e blocos em balanço com sinais de evidentes de instabilidade.

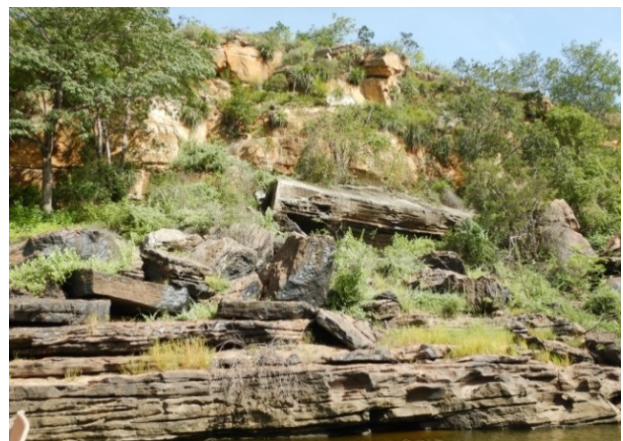
Figura 29 - Encosta movimentada com deslocamento e deslizamentos ao longo das descontinuidades intemperizadas pela ação da água que lubrifica e fragiliza este contato. Camadas mais espessas e intabilizadas no topo.

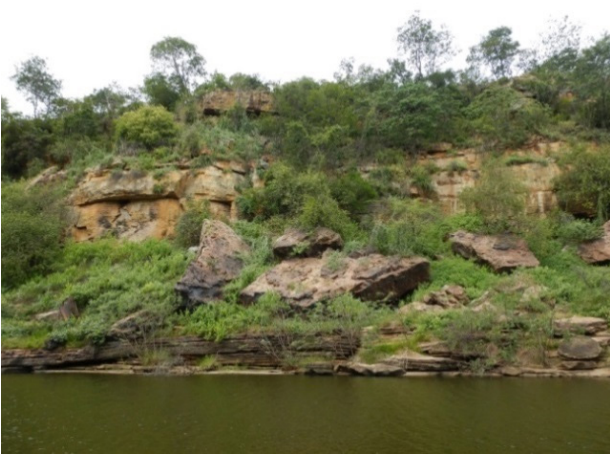
Figura 30 - Encosta movimentada com blocos em balanço e contatos entre camadas alterados, potencializando movimento de massa..

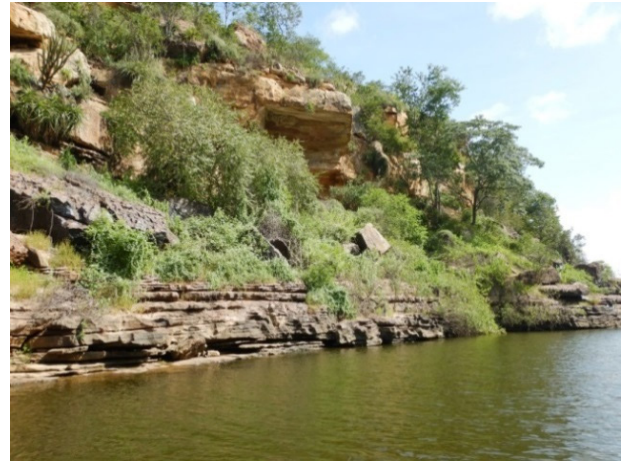
Figura 31 - Encosta íngreme, com camadas e blocos instáveis e rolados. Sinais de intemperismo e alteração do material rochoso e vegetação aproveitando as fraturas para sua instalação.

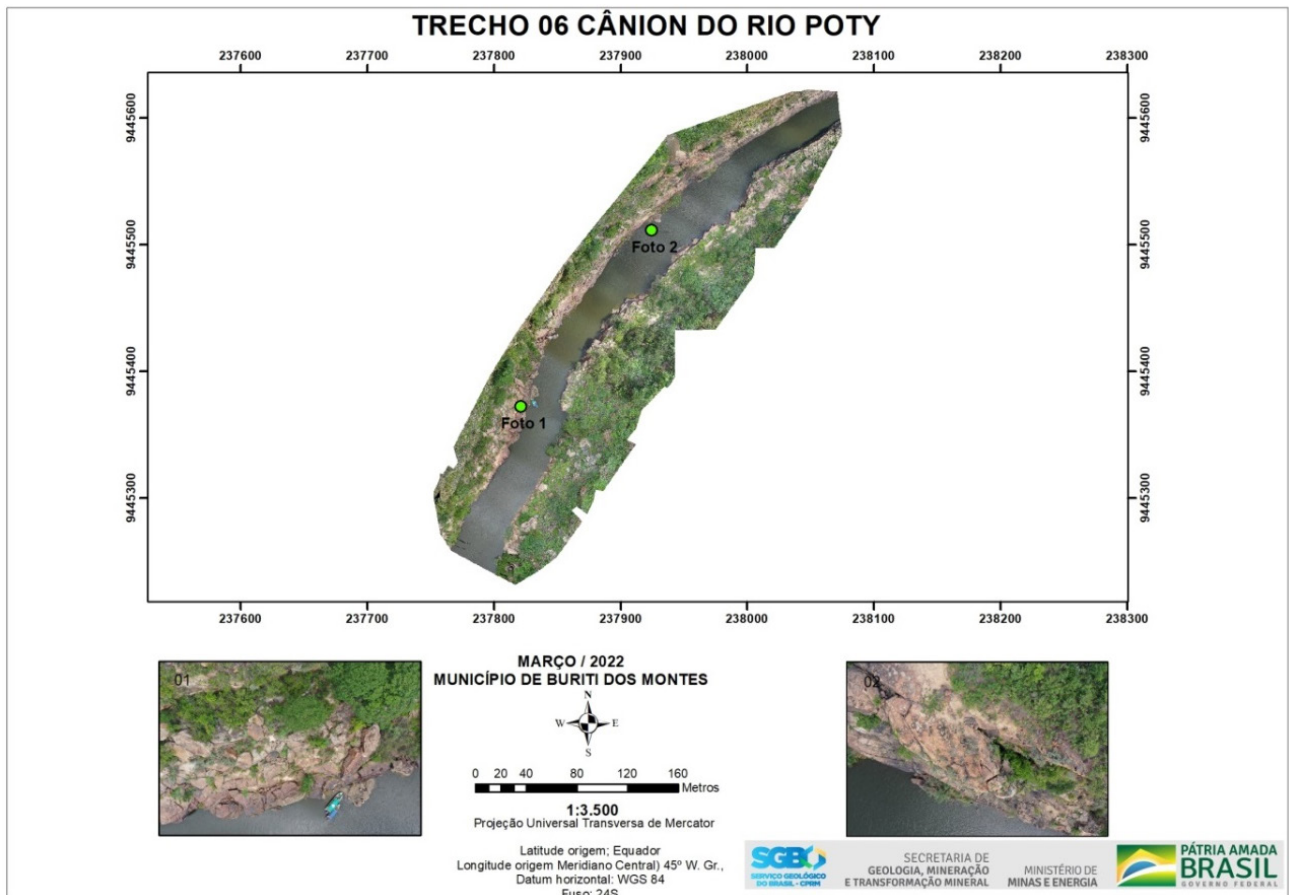
Figura 32 - Trecho 06 Cântion do rio Poti

Encosta íngreme, trecho 06 (Figura 32), com inclinação de 71°, com muitos blocos rolados à margem do canal e com probabilidade de escorregar no topo (Figura 33). Trecho com blocos em balanço no topo que sob efeito da gravidade podem cair. Fraturas abertas que individualizam blocos no topo de arenitos com camadas espessas (Figura 34). Encosta com fortes indicativos da ação erosiva da água, relevo negativo ou blocos em balanço ou casa de pedra utilizada pelos pescadores locais para descansar (Figura 35). A ação da água como agente erosivo é denotada pela retirada de material mais fino depositado entre as camadas de arenitos mais espesso, descalçando as camadas superiores que podem sofrer deslocamento. Em alguns pontos e de modo localizado observa-se cicatrizes de quedas de blocos por efeito da gravidade recentes que ainda não sofreram o efeito da ação da água por ausência de sinais de oxidação na superfície externa da rocha exposta (Figura 36).

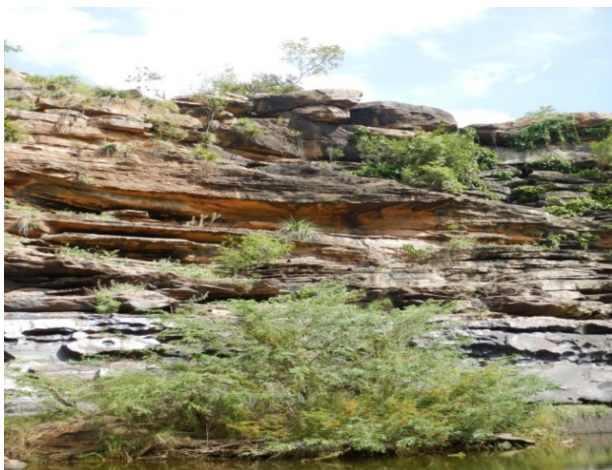
Figura 33 - Encosta íngreme, fortemente alterada, com relevo negativo ao longo de todo o paredão e blocos no topo descalçados em forte condição de instabilidade.

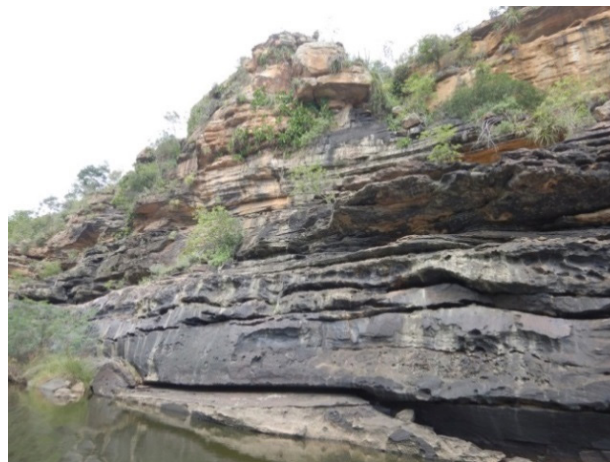
Figura 34 - Encosta com blocos instáveis no topo e sinais indicativos de forte alteração erosiva ao longo de camadas mais frágeis. Camadas dos ritmitos da base com processos de deslocamento.

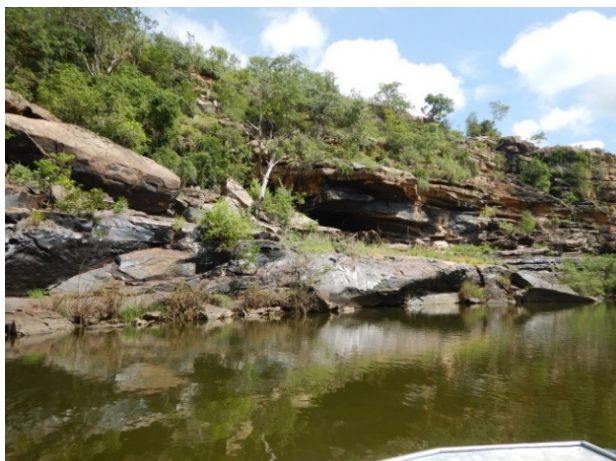
Figura 35 - Encosta fragilizada por efeito de ação erosiva da água, instabilizando blocos com tombamentos e deslocamento, com configuração de "casa de pedra".

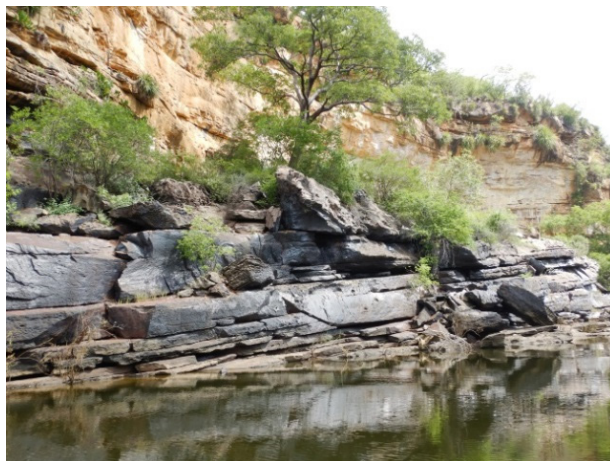
Figura 36 - Encosta movimentada desde os ritmitos basais fraturados com deslizamento das camadas descalçadas e cicatrizes de queda de blocos recentes denotado por ausência de manchas de alteração.

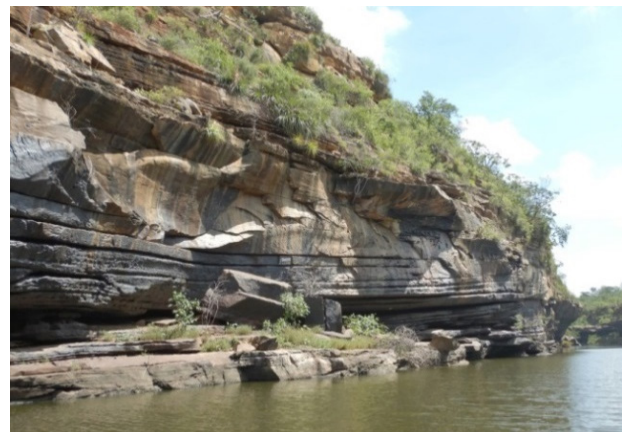
Figura 39 - Encosta movimentada marcada por blocos em balanço na base e porção média, camadas descalçadas, rolamento de blocos e outros em forte instabilidade no topo.

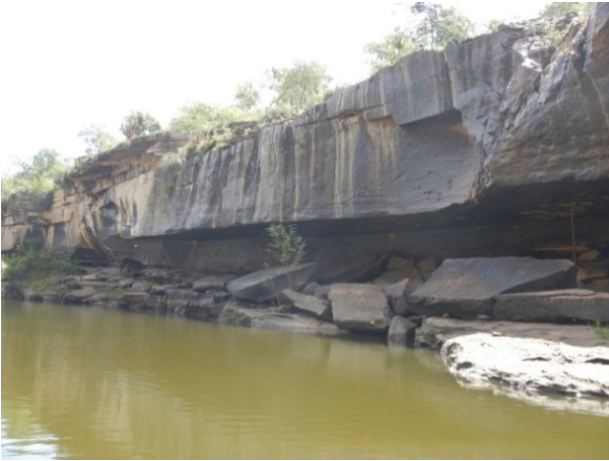
Figura 41 - Paredão com blocos em balanço, forte deslocamento de grandes blocos com feições de “casa de pedra” ao longo de grande extensão da porção basal.

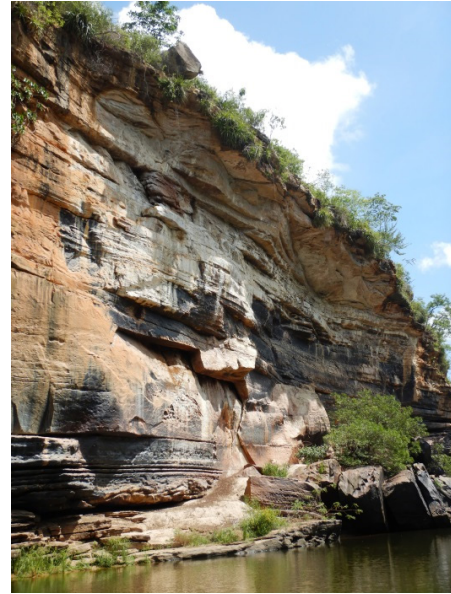
Figura 42 - Encosta com fortes sinais de movimentação de massa com blocos em balanço instáveis, descontinuidades alteradas e blocos instáveis no topo.

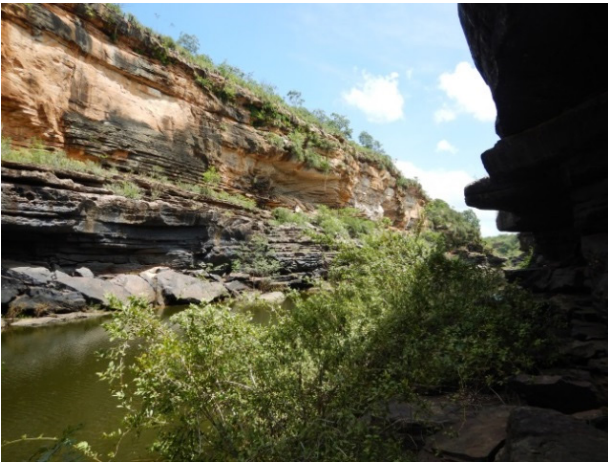
Figura 43 - Encosta de forte inclinação, cicatrizes de quedas de blocos e camadas em balanço de ambos os lados da encosta com sinais de deslocamentos e deslizamentos de blocos.

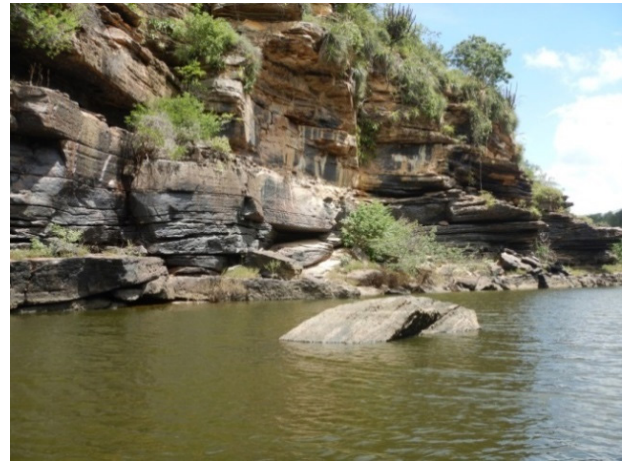
Figura 44 - Encosta com forte instabilidade de blocos, relevo negativo nos pontos de "casa de pedra", blocos tombados no leito do rio e na encosta.

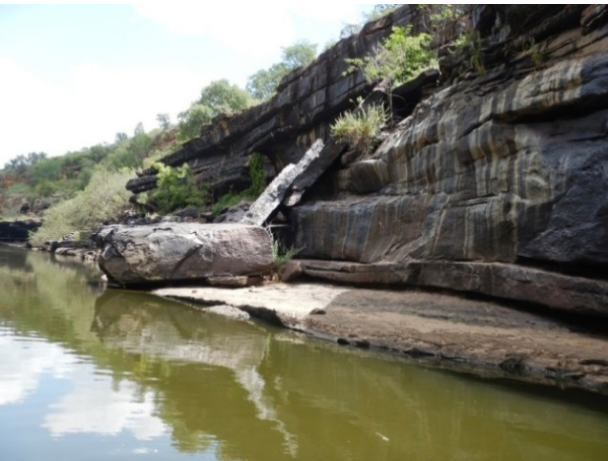
Figura 45 - Encosta íngreme com sinais de movimentação de massa por deslocamento, quedas e deslizamento de blocos.

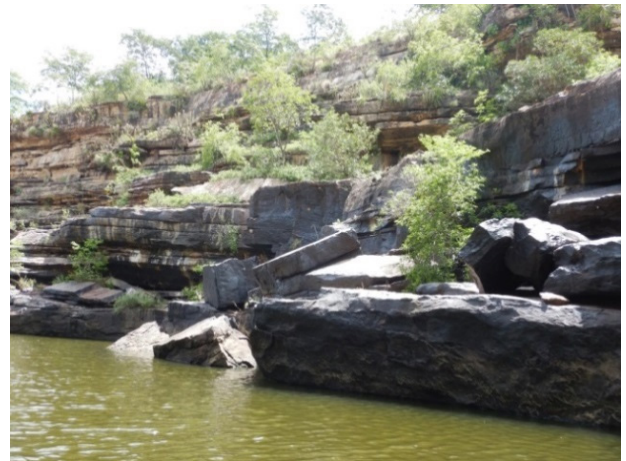
Figura 46 - Movimentação de blocos individualizados pelo processo de fraturamento. A presença de camadas mais finas e plásticas, facilmente alterada e movimentada pela ação da água, gera superfície de deslizante entre camadas e movimentos de massa na encosta.

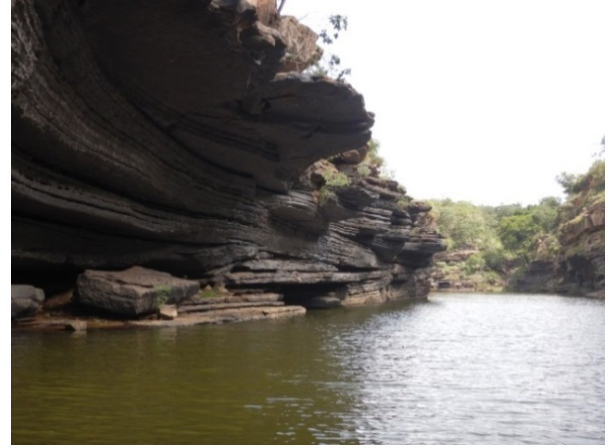
Figura 51 - Feição de relevo “casa de pedra”, denominação local para esses abrigos em rocha que constituem relevo negativo formado pelo deslocamento predominantemente nos ritmitos basais. Blocos no topo instáveis e com probabilidade de movimentação.

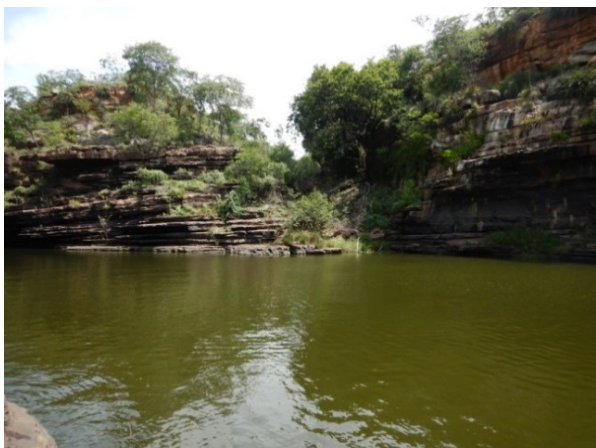
Figura 53 - Encosta movimentada por ação da tectônica local, com ação biológica da vegetação alargando e ocupando os pontos de fragilidade da rocha.

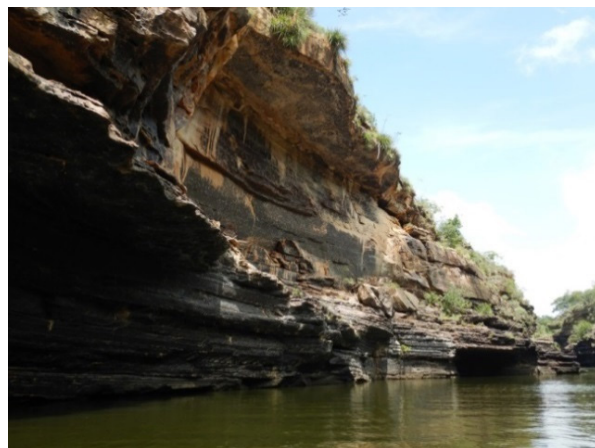
Figura 54 - Encosta com descontinuidade na forma de falha que movimentou o relevo, onde ocorre ação biológica da vegetação alargando as fendas e aproveitando para se instalarem. Forte ação da água sobre as camadas mais finas.

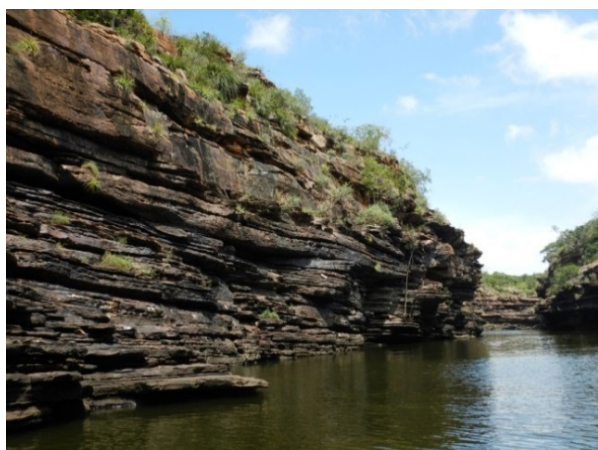
Figura 55 - Encosta movimentada por ação da tectônica local, com ação biológica da vegetação alargando e ocupando os pontos de fragilidade da rocha.

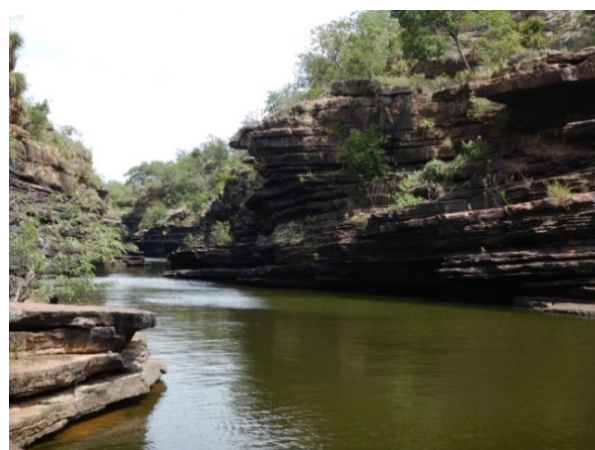
Figura 56 - Encosta com descontinuidade na forma de falha que movimentou o relevo, onde ocorre ação biológica da vegetação alargando as fendas e aproveitando para se instalarem. Forte ação da água sobre as camadas mais finas.

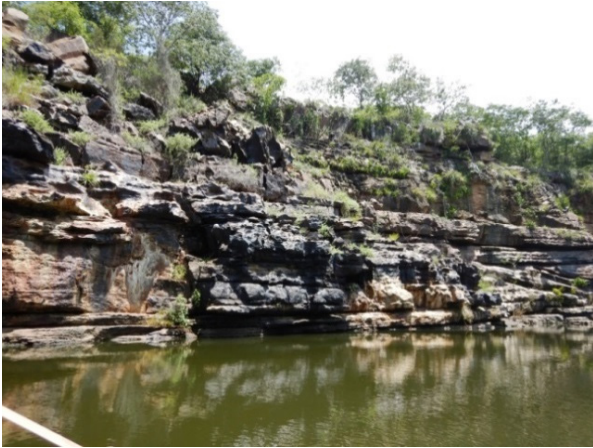
Figura 60 - Encosta com significativa individualização de prismas rochosos pelos sets de fraturas da base ao topo, com blocos instáveis e fortemente suscetíveis a movimentação.

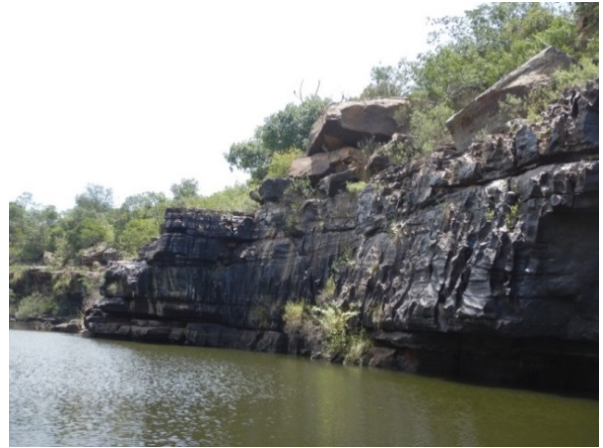
Figura 61 - Marcar erosivas por ação da água no corpo da encosta que apresenta, ao longo de toda a extensão superior, presença de blocos instáveis rolados dos patamares anteriores ao vértice do paredão.

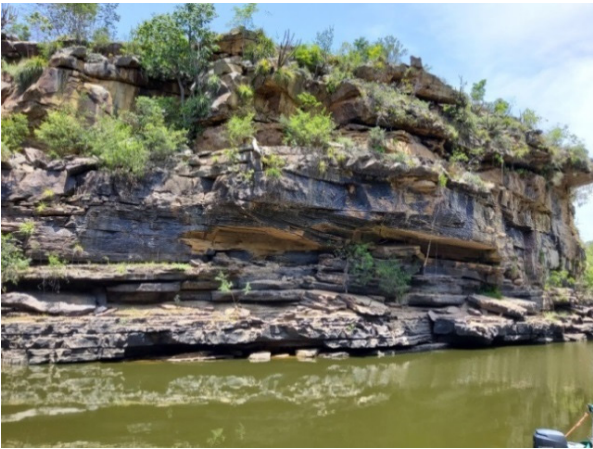
Figura 63 - Paredão de forte inclinação com fraturas verticais e horizontais definindo prismas rochosos suscetíveis a movimentação. Presença de blocos instáveis e em balanço por toda a porção superior da encosta.

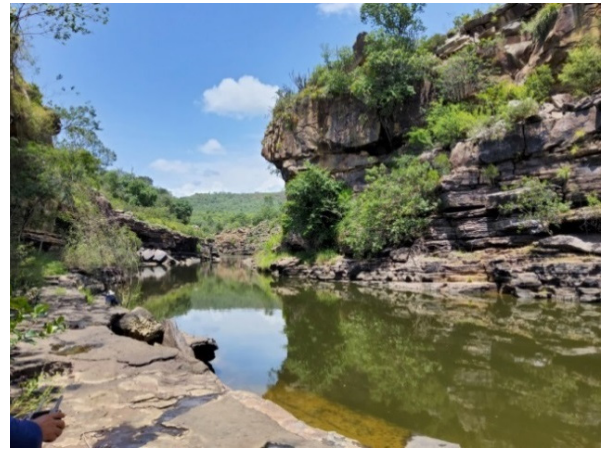
Figura 64 - Encosta movimentada com blocos instáveis com desmoronamento na porção superior segundo linha de fraqueza da rocha. Vegetação instalada nas fraturas alargadas por erosão pluvial.

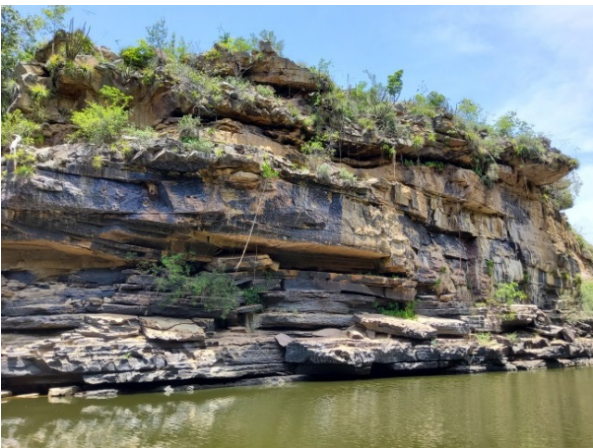
Figura 65 - Encosta movimentada com sinais de quedas de blocos e deslocamento de camadas tabulares. Topo da encosta significativamente ocupada por blocos instáveis e sujeitos a rolamento.

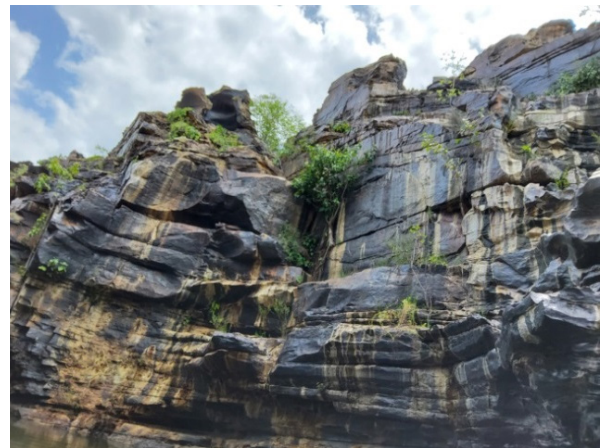
Figura 66 - Encosta com evidentes sinais da ação erosiva da água, alargando as fraturas e movimentando o material mais fino das descontinuidades com tendência a instabilização das camadas tabulares.

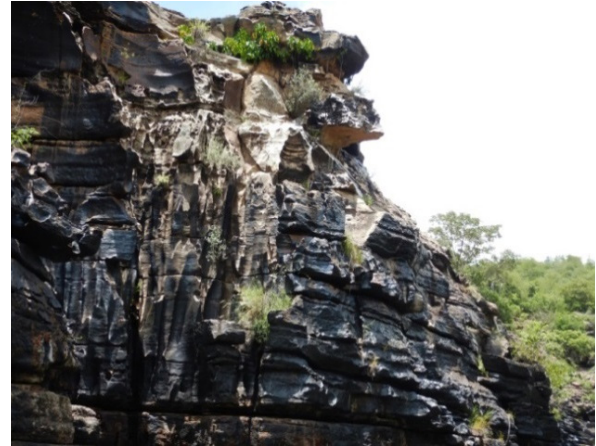
Figura 72 - Encosta sob forte ação erosiva da água e com sinais de quedas de blocos recentes por cicatrizes sem alteração química pela água. Observar blocos com instabilidade muito alta no topo.

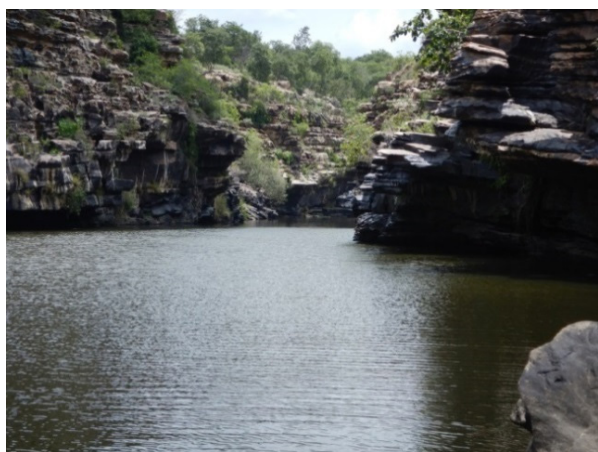
Figura 73 - Encosta fortemente tectonicizada com sets de fraturas da base ao topo com movimentação ao longo das mesmas e fortes indícios de movimentação, instabilidade de blocos e cicatrizes de queda de blocos

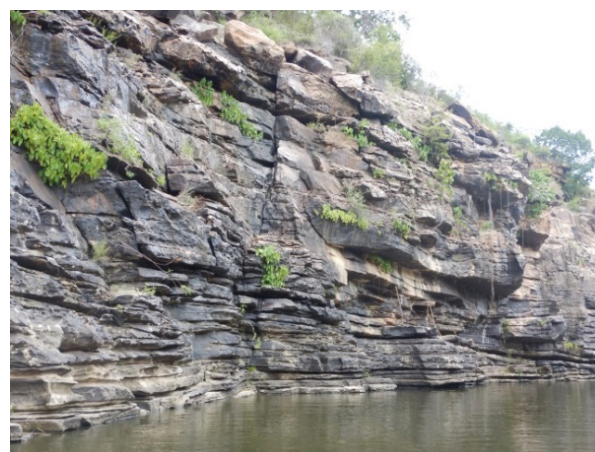
Figura 74 - Encosta fortemente tectonicizada com sets de fraturas fechadas da base ao topo responsáveis pela movimentação e instabilização de blocos no topo.

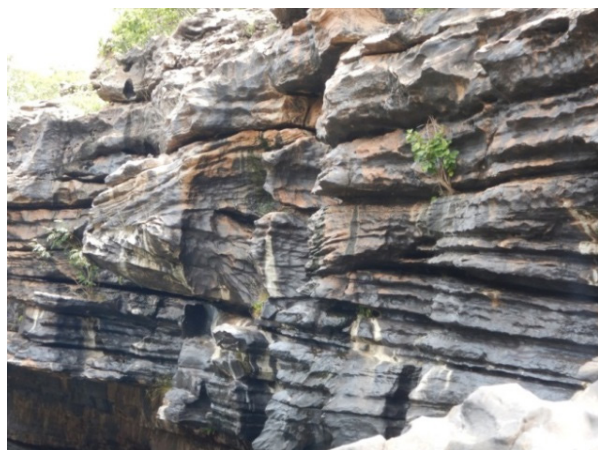
Figura 75 - Encosta fortemente tectonicizada e sob a ação erosiva da água com formação de ravinamentos, retirada de material entre camadas e cicatrizes de queda de bloco.

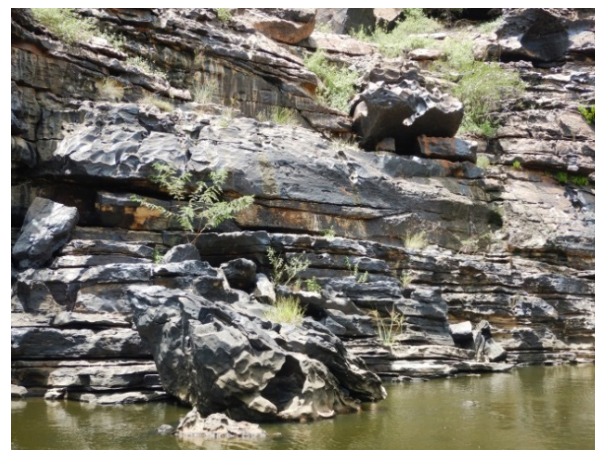
Figura 76 - Encosta com blocos instáveis e na eminência de tombarem. Evidente desgaste erosivo e individualização de prismas rochosos suscetíveis a movimentação e deslizamento segundo plano de acamamento.

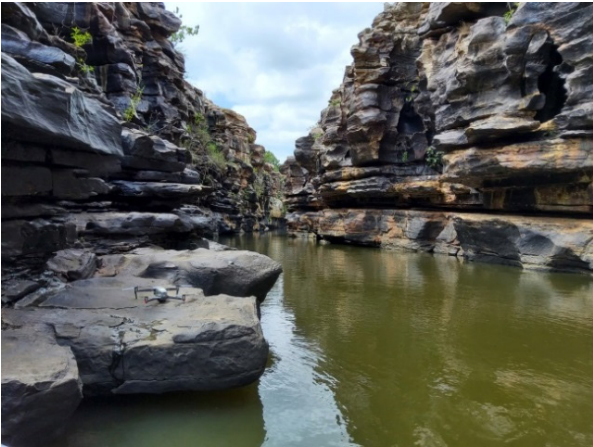
Figura 78 - Encosta íngreme com feições erosivas produzidas pela ação da água que escorre sobre o declive formando panelões e infiltra nas fendas decompondo camadas milimétricas de finos e instabilizando blocos fortemente fraturados.

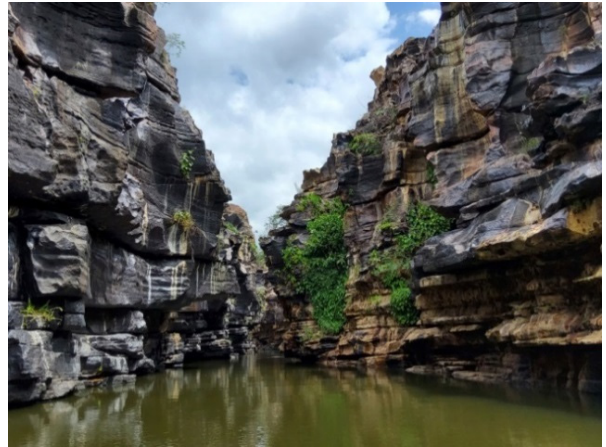
Figura 79 - Feições erosivas em encosta íngreme com blocos instabilizados, descalçados e fraturados. Observa-se blocos soltos e suscetíveis a tombamento.

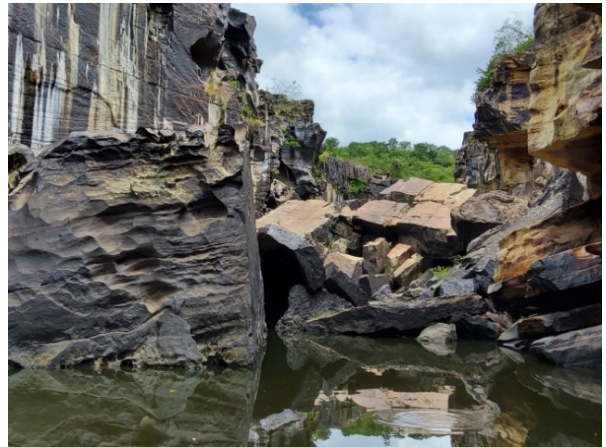
Figura 81 - Trecho com desmoronamento de encosta com blocos métricos, fraturados e cujo movimento parece ter sido ocasionado pelo forte condicionamento estrutural, ação da água e ausência de sustentação na base do paredão.
