AVALIAÇÃO TÉCNICA PÓS-DESASTRE

ANTÔNIO DIAS – MG

JANEIRO DE 2023

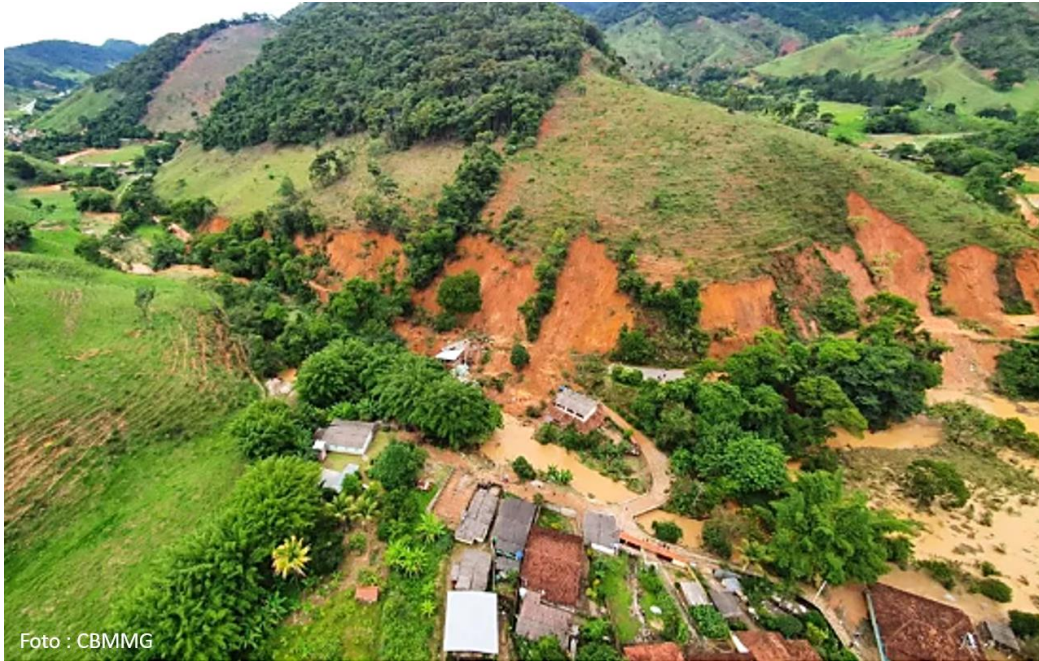
Na noite do dia 24 e início da madrugada do dia 25 de dezembro de 2022, o local denominado Vila Carvalho, no município de Antônio Dias, em Minas Gerais, foi atingido por chuvas de grande intensidade que geraram dezenas de deslizamentos planares, além de enxurradas e um significativo aumento do nível do Córrego da Bomba que drena o local (Figura 1).

Figura 1. Vista parcial da Vila Carvalho e os deslizamentos ocorridos na noite de Natal.

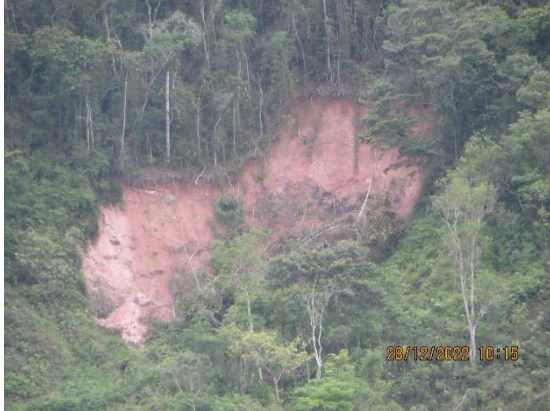
Figura 3. Deslizamento na encosta próximo da Vila Carvalho.

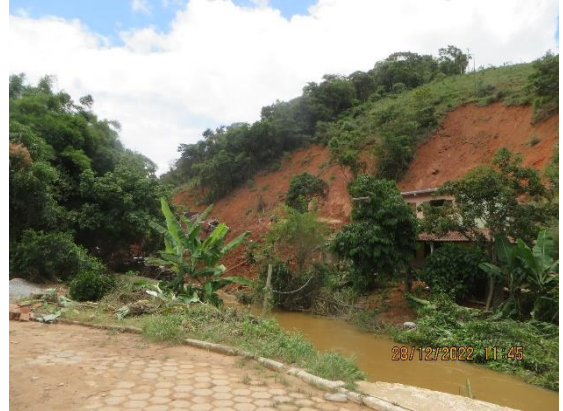
Figura 4. Deslizamentos que destruíram as casas na Vila Carvalho.

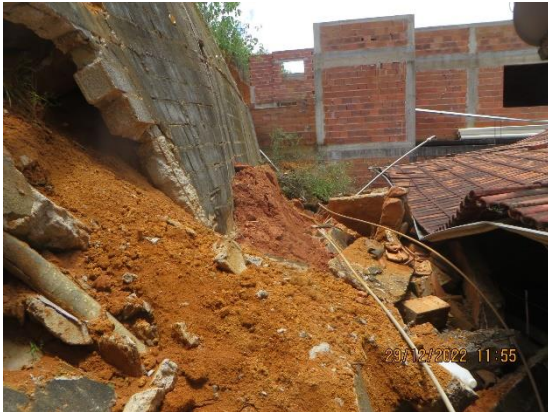
Figura 5. Colapso de muro e deslizamento ocorrido na Sede de Antônio Dias.

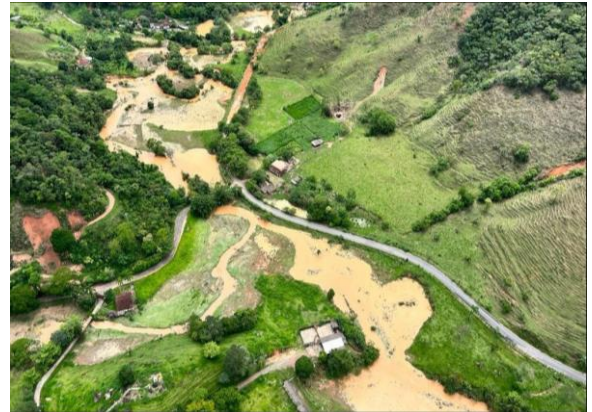
Figura 6. Córrego da Bomba ainda em inundação na manhã do dia 25.

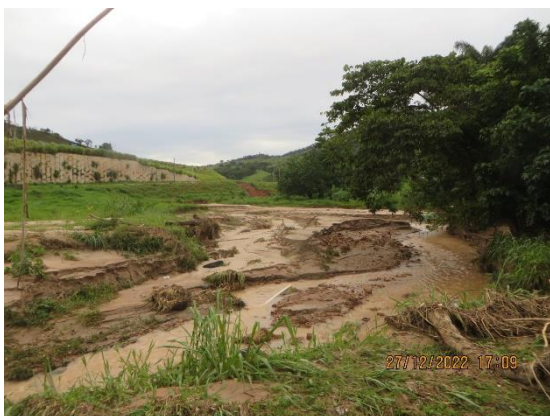
Figura 7. Córrego Severo mostrando marcas da enxurrada ocorrida no local.

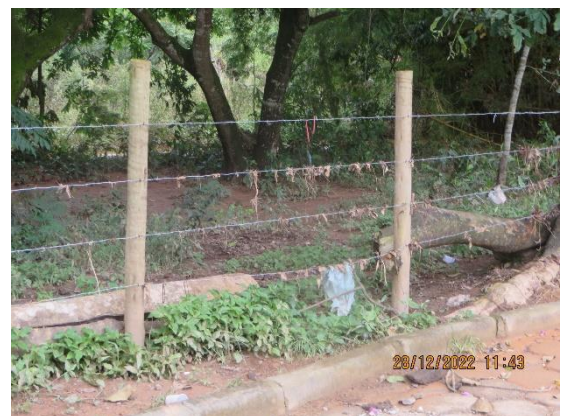
Figura 8. Ciscos presos na cerca de arame indicando a altura da inundação do Córrego da Bomba na Vila Carvalho.

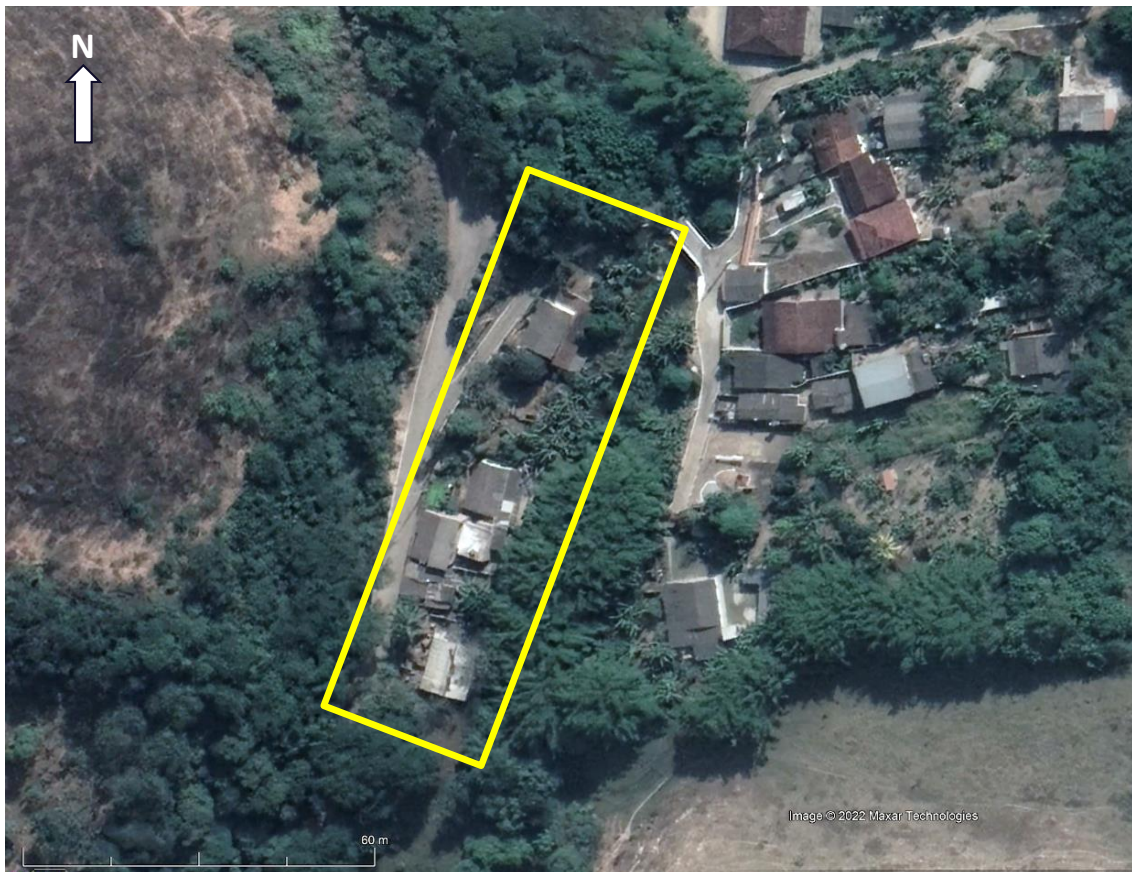
Os deslizamentos destruíram totalmente quatro imóveis e produziram danos significativos em uma quinta casa, além do óbito de quatro pessoas, incluindo-se uma criança de doze anos. Os imóveis atingidos situavam-se a jusante da via de acesso ao Morro da Bomba, em um vale encaixado, na margem direita do Córrego da Bomba, subfluente do rio Piracicaba (Figura 9). Estavam, ainda, na base de taludes de corte com inclinação bem superior a 45 graus e amplitudes de até 20 m, no sopé de encosta com mais de 50 m de altura e alta declividade (Figuras 10 e 11). Em alguns trechos desses talude foi identificada uma berma de retaludamento, mas no entorno das casas destruídas não se pode afirmar se a mesma existia ou se foi arrasada com o deslizamento.

Figura 9. Localização dos cinco imóveis afetados pelos deslizamentos na Vila Carvalho.

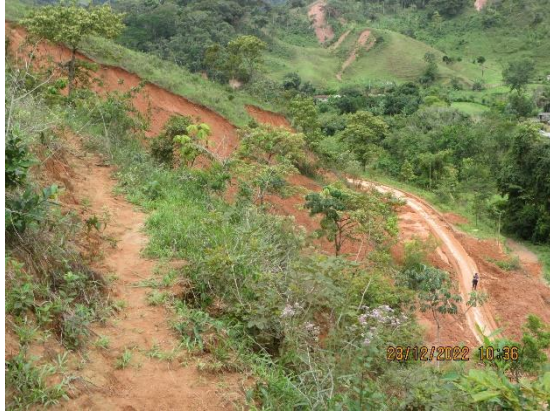
Figura 10. Elevada amplitude e alta declividade nos terrenos que deslizaram. Há uma pessoa caminhando na estrada de acesso e serve de escala para balizar as dimensões.

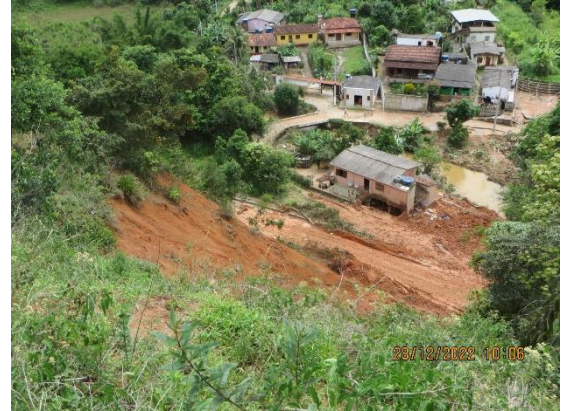
Figura 11. Posição das casas em relação à encosta de alta declividade onde ocorreram os deslizamentos. Notar o córrego a jusante.

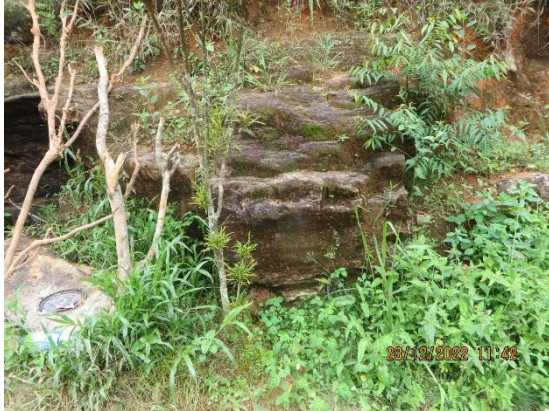
Segundo (SILVA, 2000) as rochas do local são metámorficas de alto grau pertencentes ao Complexo Mantiqueira. Localmente são observadas com aspecto de gnaisses, com bandamento horizontalizado, os quais deram origem ao espesso manto de alteração observados na região, e que são localmente sobrepostos por solos transportados, os colúvios, contendo blocos de rocha alterada (Figuras 12, 13, 14 e 15).

Figura 12. Aspecto da rocha gnaissica com bandamento horizontalizado, observado na base da encosta ao lado da casa que que foi danificada.

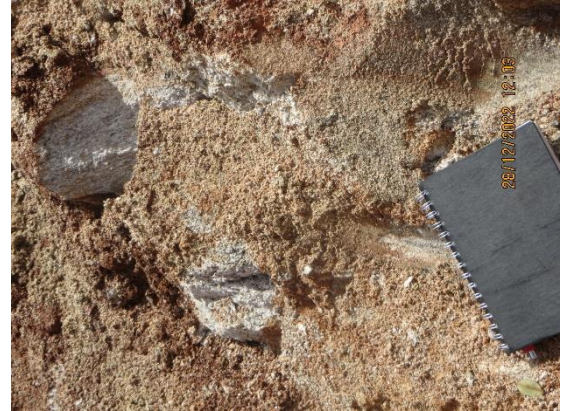
Figura 13. Detalhe de fragmentos de rocha gnáissica alterada encontrada na base da encosta que deslizou.

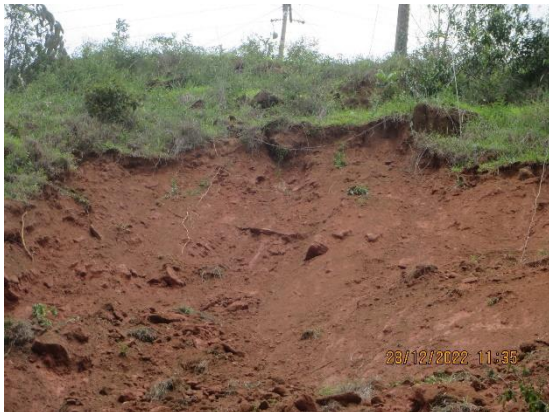
Essas vertentes estruturadas com solos coluvionares assentados sobre solo, e estes sobre saprólito e/ou sobre a própria rocha alterada ou sã, são extremamente suscetíveis aos deslizamentos planares, os quais ocorreram durante chuvas prolongadas ou intensas. O aumento do peso do talude propiciado pela infiltração da água e a rápida saturação, que pode ocorrer principalmente na interface colúvio-solo, uma vez que o material coluvionar é mais permeável que o solo *in situ* ou ainda desse conjunto com o saprólito-rocha, propicia aumento da poropressão e gera redução da resistência ao cisalhamento durante chuvas intensas, causando a ruptura do talude, conseqüentemente os deslizamentos.

Figura 14. Aspecto do solo coluvionar observado na crista da ruptura principal. Notar a presença de blocos de rocha muito alterada na crista.

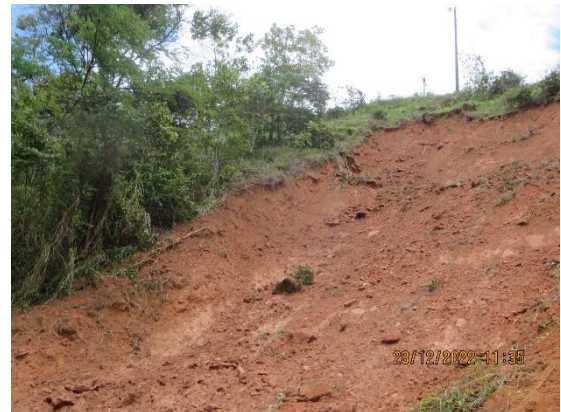
Figura 15. Detalhe da borda da cicatriz onde se observa a camada de solo coluvionar (mais escura) sobre o solo *in situ* (mais claro).

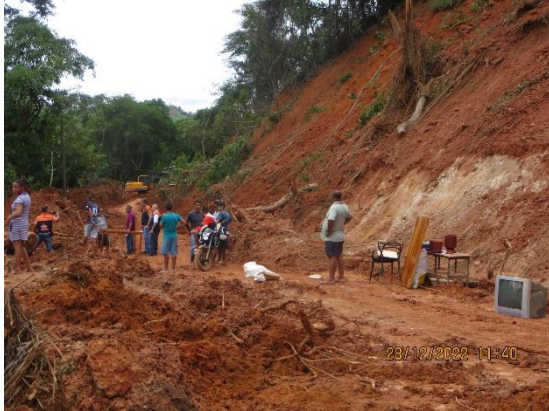
Os deslizamentos na Vila Carvalho mobilizaram grande quantidade de solo de granulação argilo-silto-arenosa sob análise táctil-visual, além de blocos de rocha saprolitizada e vegetação de médio a grande porte. Esse material deslizando em conjunto potencializou a destruição das edificações (Figuras 16 e 17).

Figura 16. Aspecto do material deslizado com blocos de saprólito e restos da vegetação.

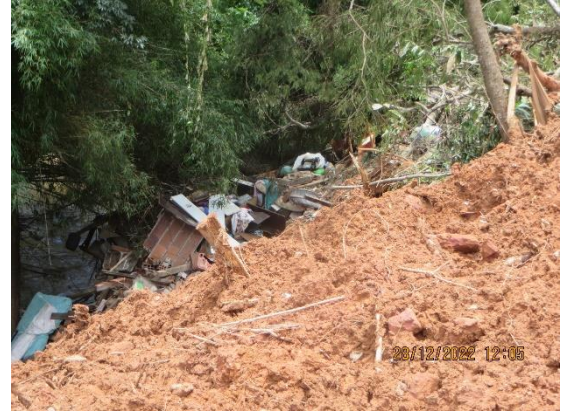
Figura 17. Escombros de uma das casas destruídas no evento. Notar o aspecto do material deslizado.

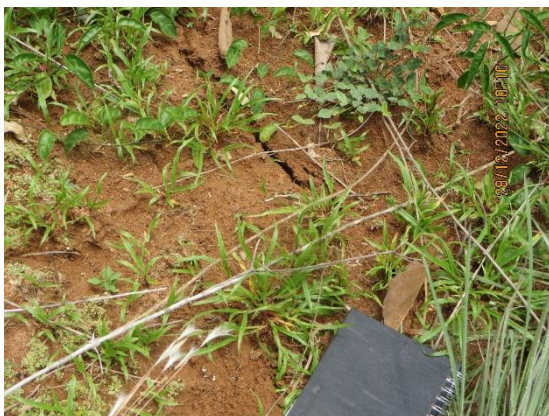
A amplitude e a inclinação do talude tornam o local suscetível a deslizamentos, que foram deflagrados pela saturação do solo resultante da chuva de alta intensidade que atingiu o local. Ressalta-se a alta probabilidade de novos deslizamentos, uma vez que foram identificadas trincas e rachaduras nos terrenos acima da crista das principais cicatrizes (Figuras 18 e 19). Embora possam mobilizar volumes menores do que os ocorridos nos dias 24 e 25 de dezembro, devem gerar atenção das autoridades e moradores que transitam pelo local, principalmente durante chuvas mais fortes e/ ou persistentes.

Figura 18. Trinca no solo observada acima de uma das principais cicatrizes.

1. Avaliar possibilidade de remover e realocar temporariamente em locais seguros os moradores que se encontram nas áreas de risco durante o período de chuvas;

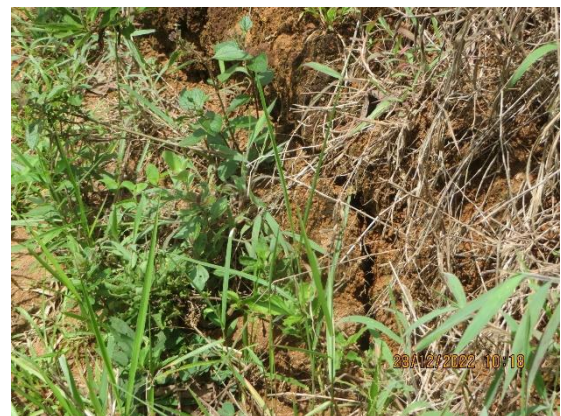
Figura 19. Outra trinca no solo observada acima de um dos deslizamentos.
