MAPEAMENTOS GEOLÓGICO-GEOTÉCNICOS VOLTADOS PARA A PREVENÇÃO DE DESASTRES

VISTORIA TÉCNICA AO LABORATÓRIO NACIONAL DE ASTROFÍSICA

**Observatório do Pico dos Dias
Brazópolis, MG**

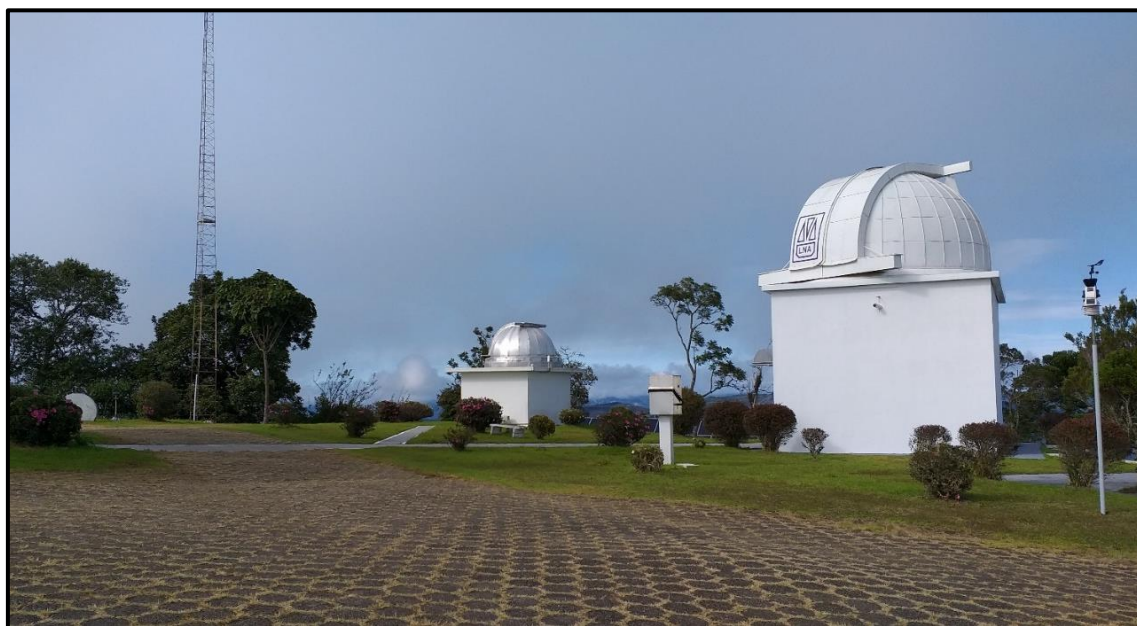
Os equipamentos principais do OPD estão instalados no topo do Pico dos Dias em terrenos aplainados por amplo trabalho de terraplenagem (Figura 2). Segundo os membros do OPD que acompanharam essa vistoria, as estruturas que suportam os telescópios e as edificações que protegem os mesmos, apresentam fundações profundas e ancoradas no substrato rochoso, sendo bem sólidas. Além disso, por questões técnicas, são independentes, isto é, as fundações das estruturas base dos telescópios são desconectadas das fundações das edificações que os abrigam.

Figura 2 – Foto de parte das instalações do OPD no topo do Pico dos Dias, em terreno aplainado resultante de trabalho de terraplenagem.

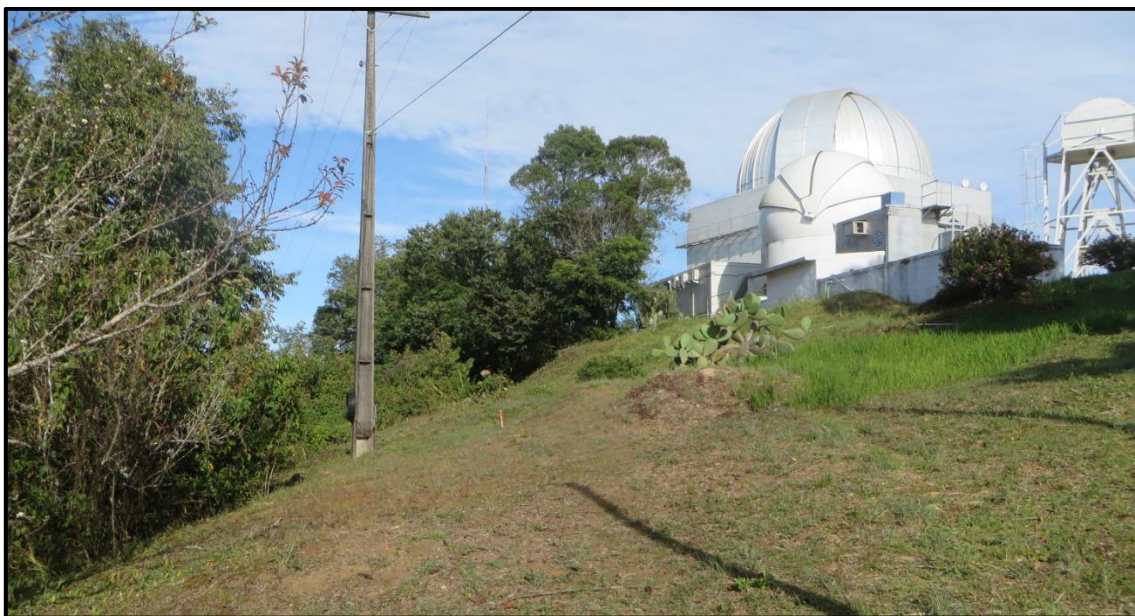
Segundo o Senhor Valdir, que nos acompanhou nesta atividade, houve muita movimentação de solo no local quando da instalação dos primeiros equipamentos, o que se confirma quando se observa a série de bordas ou saias de aterros lançados, no entorno da área que foi aplainada. Estes locais, com terraplenagem e aterramentos mais antigos estão estáveis, sem sinais de degradação e/ou movimentação de massa, tais como trincas e/ou degraus de abatimento, e bem preservados pelo gramado implantado a bastante tempo (Figura 3). No entanto, no entorno do local da instalação dos equipamentos do telescópio russo, há sinais de

Figura 3 – Foto da borda da área aplainada do topo mostrando várias saias de aterro já consolidadas e protegidas pelo gramado.

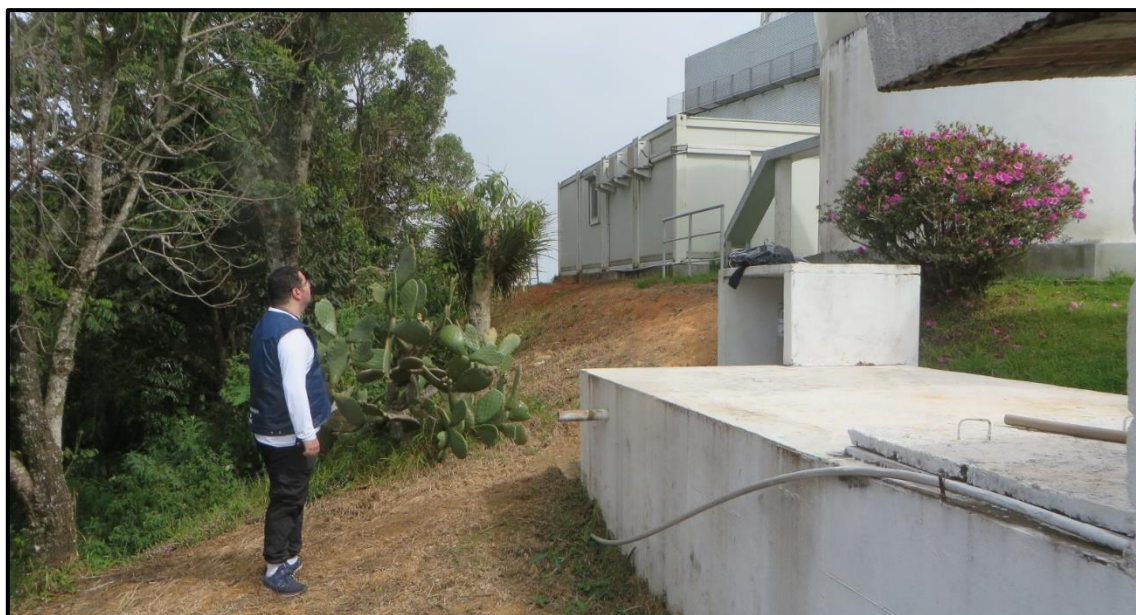
movimentação de terra, com escavações e aterros mais recentes, fato também observado no entorno das instalações hidráulicas, como as caixas d'água e respectivas tubulações (Figura 4). Neste local nota-se o solo mais exposto e menos compactado, com cobertura vegetal ausente ou incipiente. Observa-se, ainda, a jusante desse local, uma possível recomposição superficial mais recente, com solo diferente, mais avermelhado e onde se observam sulcos erosivos instalados indicando fluxos pluviais não disciplinados (Figura 5). Cabe citar um deslizamento de terra ocorrido nas proximidades e a jusante desse local, que acabou atingindo um acesso e um dos alojamentos, com danos parciais de pequena monta. Este deslizamento será tratado mais adiante em item específico.

Figura 4 – Área a jusante das instalações hidráulicas e da infraestrutura do telescópio russo, onde podem ser observados aterramentos mais recentes.

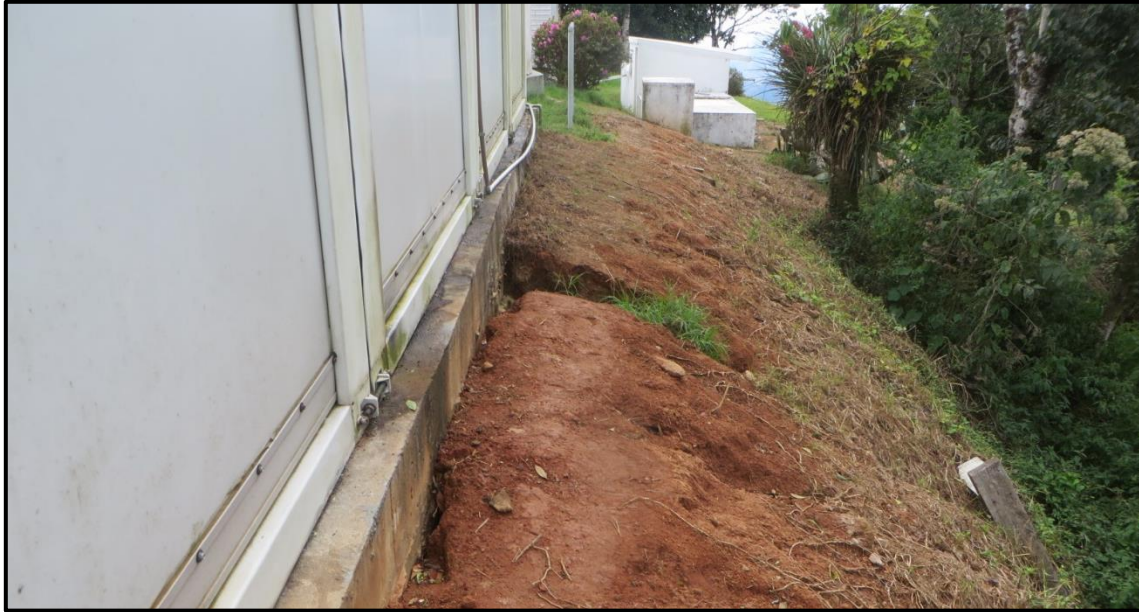
Figura 5 – Área aterrada a jusante das instalações do telescópio russo onde se observam sulcos erosivos e trecho do aterro reconstituído recentemente com solo avermelhado.

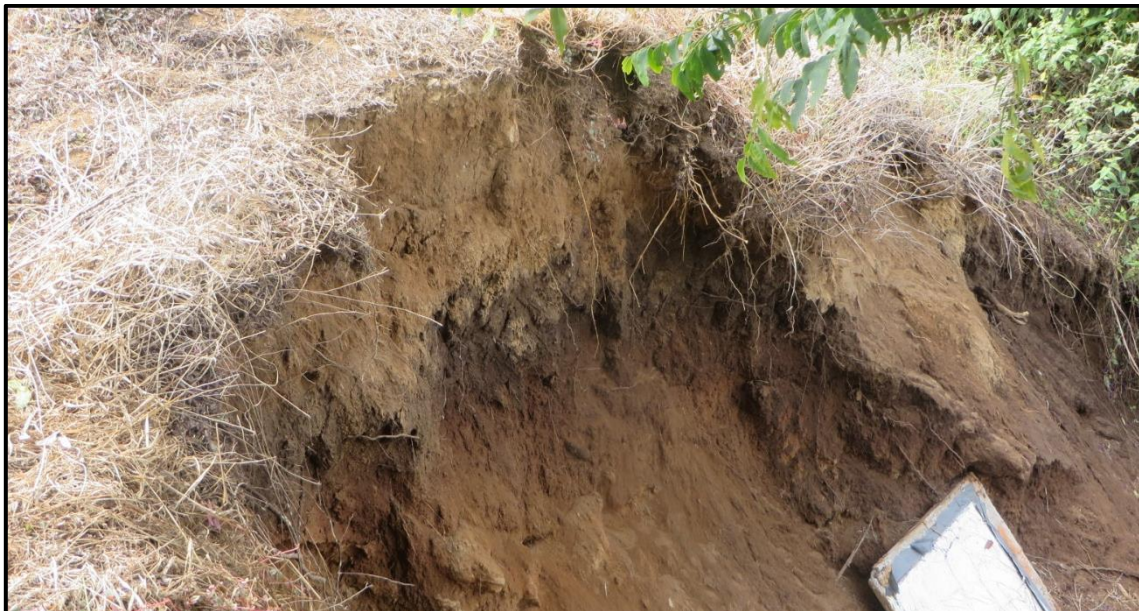
Outro fato observado é que em alguns locais das bordas da área que foi aplainada, os aterramentos cobriram a antiga superfície onde havia um horizonte de solo com muita matéria orgânica (serapilheira), gerando uma camada escura, orgânica, abaixo da camada de aterro lançado (Figura 6). Cabe ressaltar que essa camada orgânica pode vir a caracterizar uma possível zona de ruptura do talude durante períodos chuvosos, pois geralmente é mais porosa e pode absorver e conduzir muito mais água.

Figura 6 – Foto mostrando o início da cicatriz do deslizamento na borda do talude de aterro onde se observa camada escura, orgânica, possivelmente antiga serapilheira sepultada pelo aterramento. Notar parte da estrutura de alvenaria que ruiu com o deslizamento.

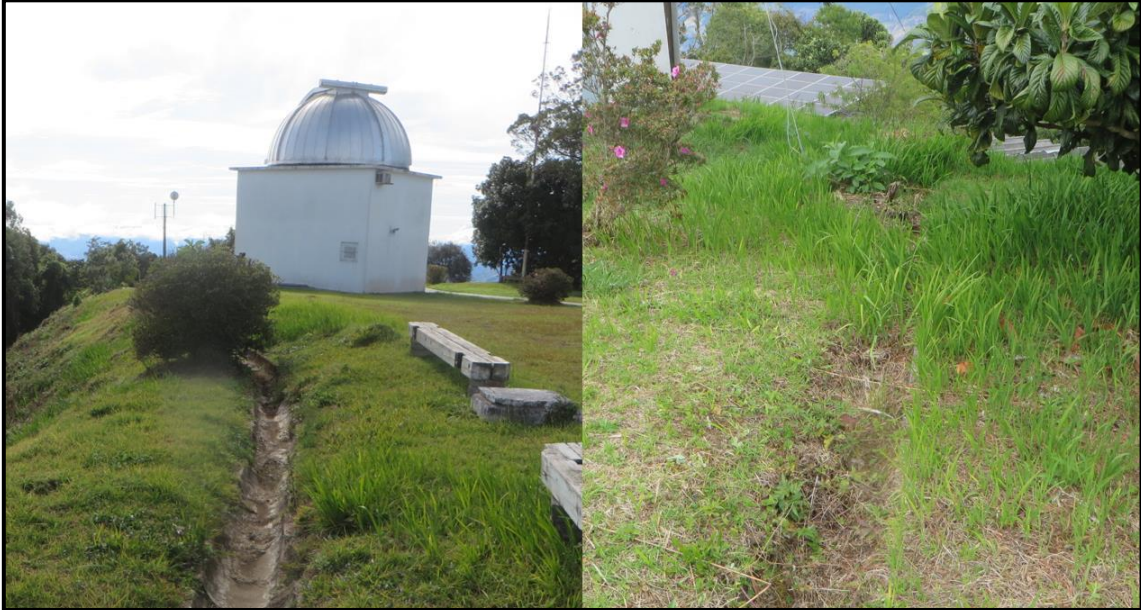
Com relação à drenagem pluvial, constatou-se um sistema antigo implantado no entorno das principais estruturas do OPD, constituído por canaletas de concreto (meias-canas), instaladas principalmente próximo às bordas da área aplainada, que interceptam e dispersam o fluxo superficial em vários locais de lançamento (Figura 7).

Figura 7 – Fotos mostrando as canaletas de concreto (meias-canas) do sistema de drenagem pluvial. Notar trecho obliterado na imagem da direita.

- Contratar empresa que estude e implemente uma readequação do sistema de drenagem pluvial na área do OPD e da área de apoio, considerando a ampliação do número de telescópios e suas infraestruturas, que propiciarão aumento do fluxo pluvial no local;

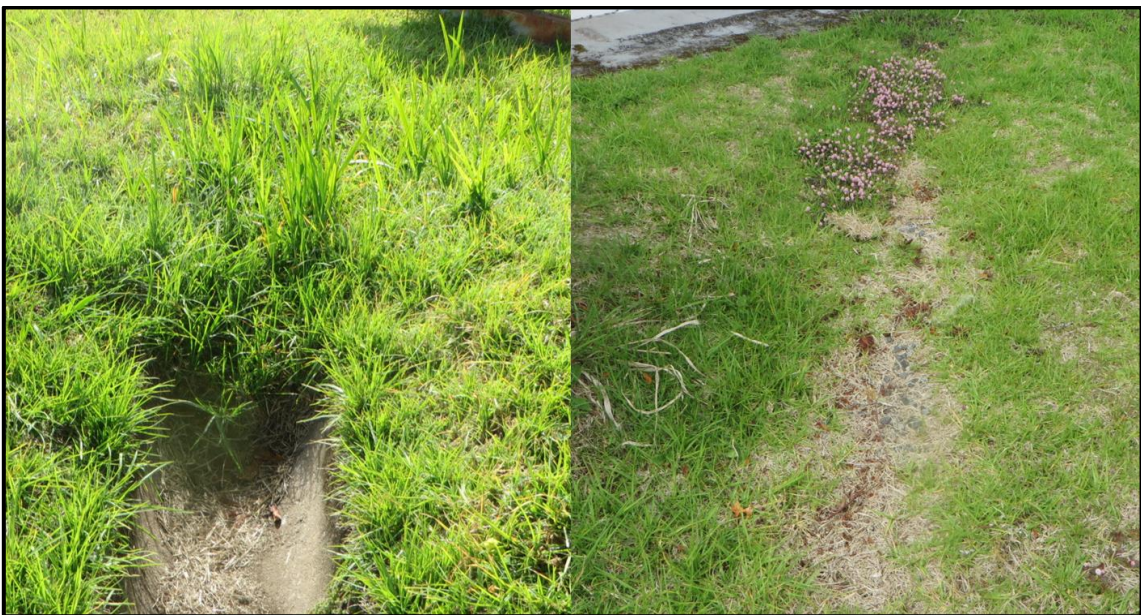
Cabe ressaltar que não há estruturas de finalização nas drenagens, sendo que as mesmas terminam em trechos cobertos com britas ou mesmo no próprio gramado, propiciando uma dispersão principalmente por infiltração, o que para os fluxos atuais pode ser suficiente (Figura 8). No entanto, com a instalação programada de cinco novos telescópios e toda a infraestrutura de suporte, o fluxo pluvial irá aumentar, e o sistema atual pode se tornar insuficiente, o que indica uma necessidade de revisão dessas drenagens.

Figura 8 – Fotos da drenagem que mostram, na figura da esquerda, a terminação no próprio gramado e na figura da direita, a canaleta está preenchida com um “colchão drenante”, com britas.

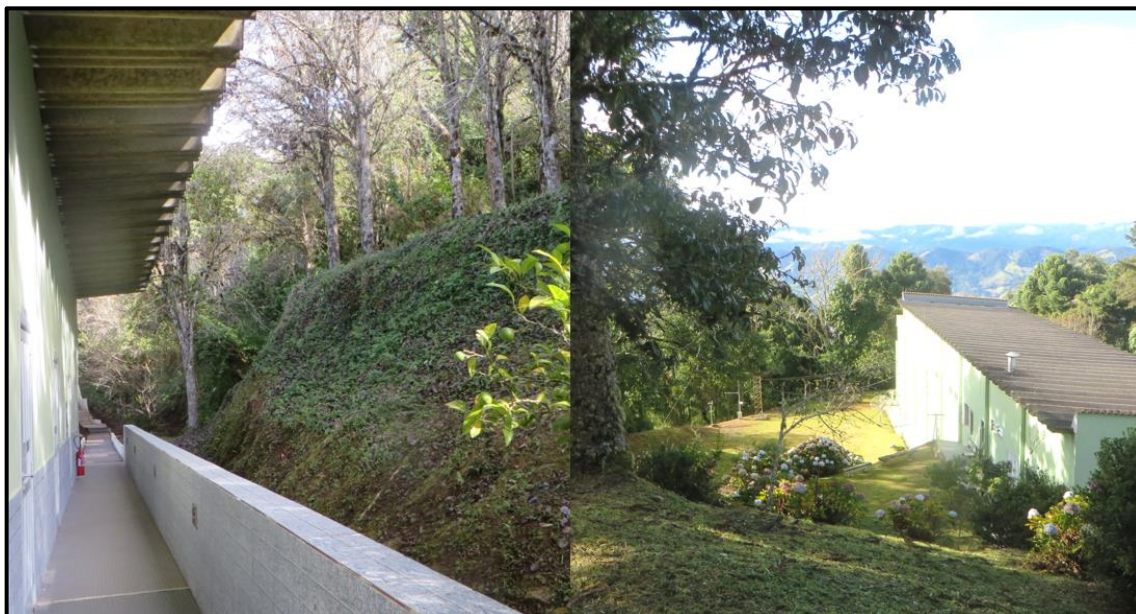
As estruturas de apoio ou de suporte das atividades do OPD, constituídas pelos alojamentos, cozinha, refeitório, oficina mecânica, lavanderia, casa de força e administração, estão instaladas logo abaixo do cume, em patamares escalonados e interligados por caminhos pavimentados com escadarias, além de vias de acesso automotivo. Neste caso também se constata que foram efetuados processos de escavação e aterramentos, no entanto mais limitados e descontínuos. Cabe ressaltar que não se observam taludes de corte com dimensões significativas, superiores a 3,0 m de amplitude, no entorno imediato das edificações. Além disso as edificações se dispõem de forma escalonada, em patamares, não se observando ameaças significativas de ocorrência de deslizamentos específicos nesses locais (Figura 9).

Figura 9 – Aspectos dos vários patamares escalonados onde se observam cortes subverticais de menos de 3,0 m de amplitude e aterramentos bem estabilizados pela vegetação rasteira.

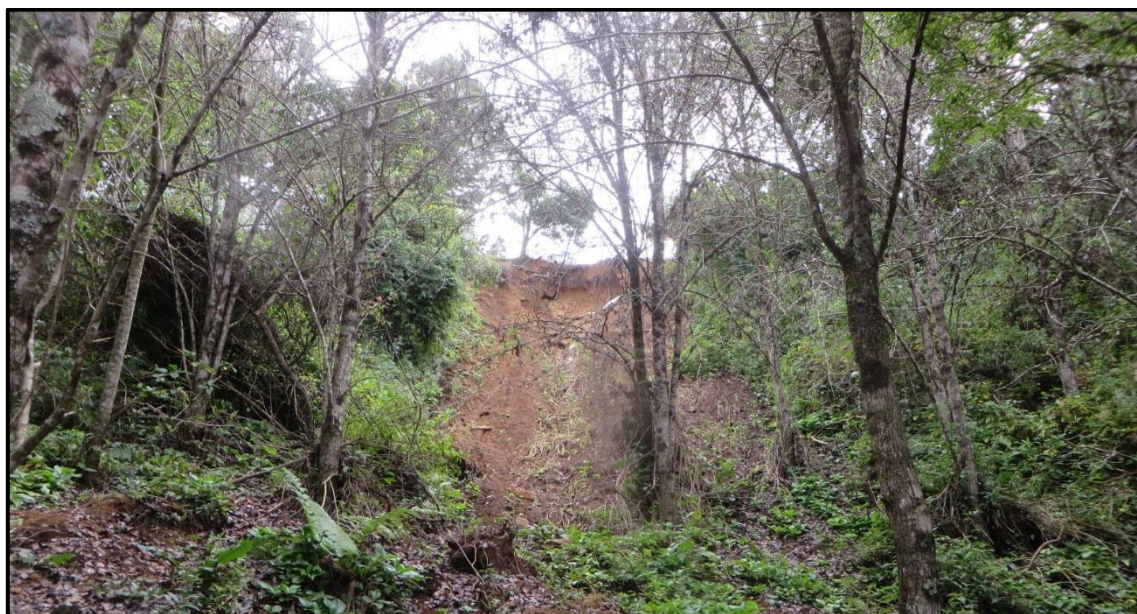
Figura 11– Vista frontal da cicatriz do início do deslizamento planar ocorrido em 28 de dezembro de 2022, ruptura ocorrida na borda da área aterrada no entorno das instalações do OPD.

As observações em campo mostraram que o movimento de massa ocorrido foi do tipo deslizamento translacional ou planar, que se originou na borda da área aterrada, à jusante das instalações das caixas de água e do telescópio russo, e se desenvolveu por cerca de 80 m, arrastando parte da borda aterrada, parte do solo orgânico inumado, material superficial e parte dos escombros da infraestrutura que ruiu. Pelo alcance observado e o fato da declividade não ser muito elevada no percurso final, fica claro que o material deslizado continha muita água e se apresentava em estado altamente fluido (Figuras 12 e 14).

- Contratar empresa qualificada para realizar intervenção que reconforme e estabilize o talude que rompeu em dezembro de 2022, a partir da implementação de alguma solução adequada e economicamente viável;

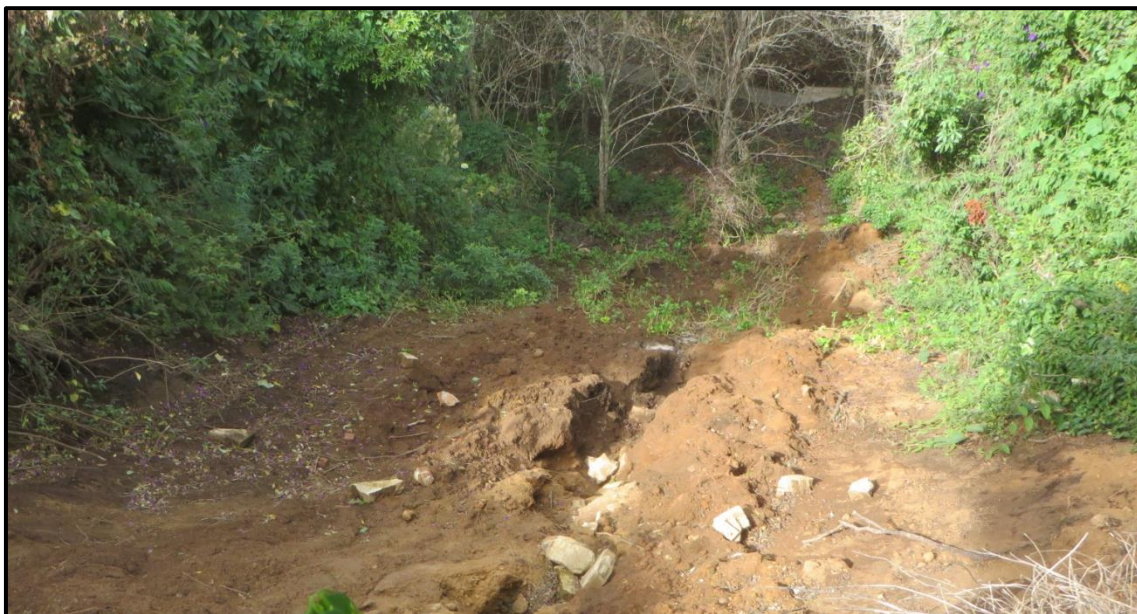
De acordo com relatos do Senhor Wagner Corradi, Diretor do LNA, do Senhor Saulo Gargaglioni, Coordenador do Observatório do Pico dos Dias e do relato contido no ofício n.º 02/2023/LNA/MCTI, ocorreu um movimento de massa no dia 28 de dezembro de 2022 (Figura 10), que descalçou e rompeu uma rede hidráulica e destruiu uma infraestrutura de alvenaria onde se abrigava um sistema de filtragem de água na crista do talude (Figura 11), a jusante da infraestrutura de um dos telescópios. O deslizamento se desenvolveu pela encosta, danificou parte de um acesso calçado e atingiu um dos alojamentos gerando alguns danos localizados (Figuras 12 e 13).

Figura 12– Foto tomada a partir da crista do talude no início do deslizamento e onde se nota parte dos escombros da infraestrutura de alvenaria que protegia o sistema de filtragem da rede hidráulica, e que ruiu no deslizamento. Notar no alto, trecho do acesso que foi danificado pelo evento.

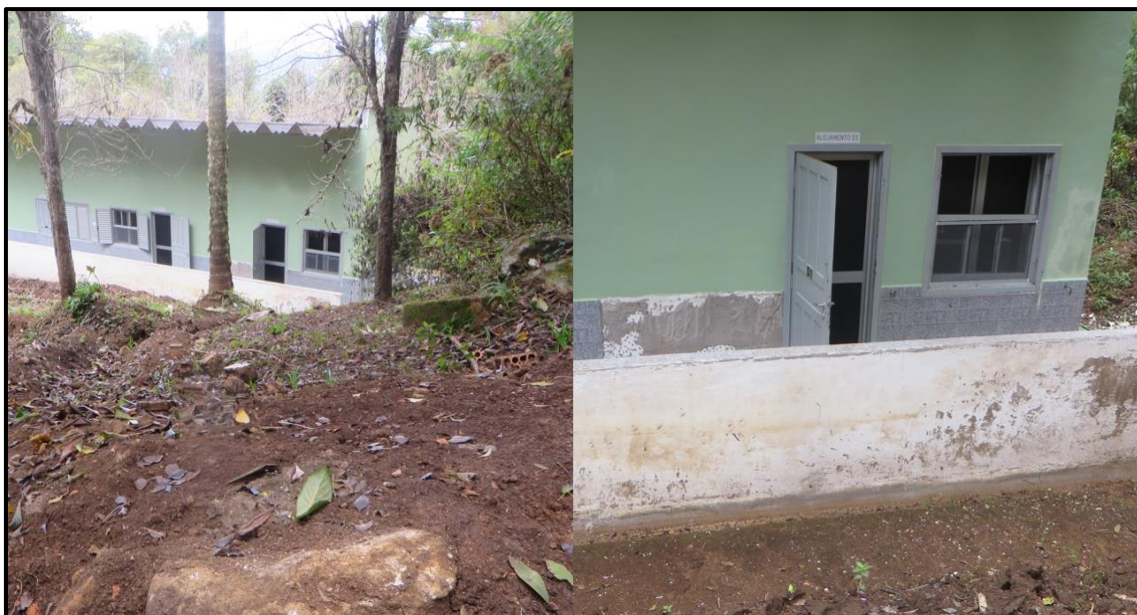
Figura 13– Imagens do alojamento atingido pelo deslizamento. Na foto da direita observam-se marcas da lama na mureta de proteção e a janela que foi destruída e substituída após o acidente.

O material deslizado danificou parte de um acesso e atingiu uma mureta de proteção do alojamento onde se projetou para cima e atingiu uma janela, que ficou destruída.

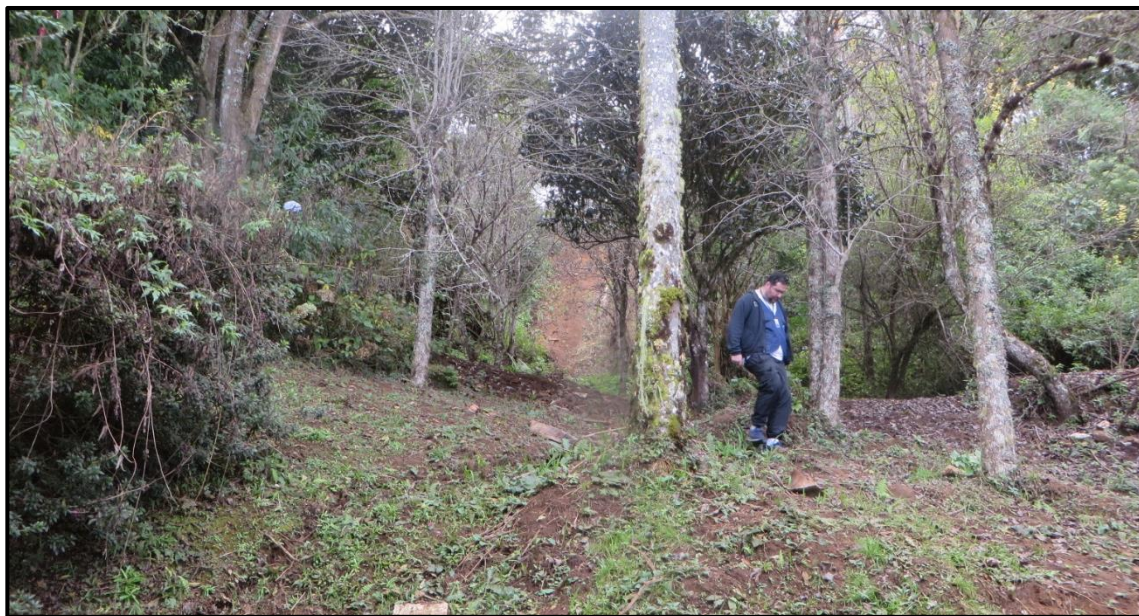
Figura 14– Cicatriz do deslizamento e o trecho final do deslocamento do material deslizado. Notar diminuição da declividade a partir do meio da foto.

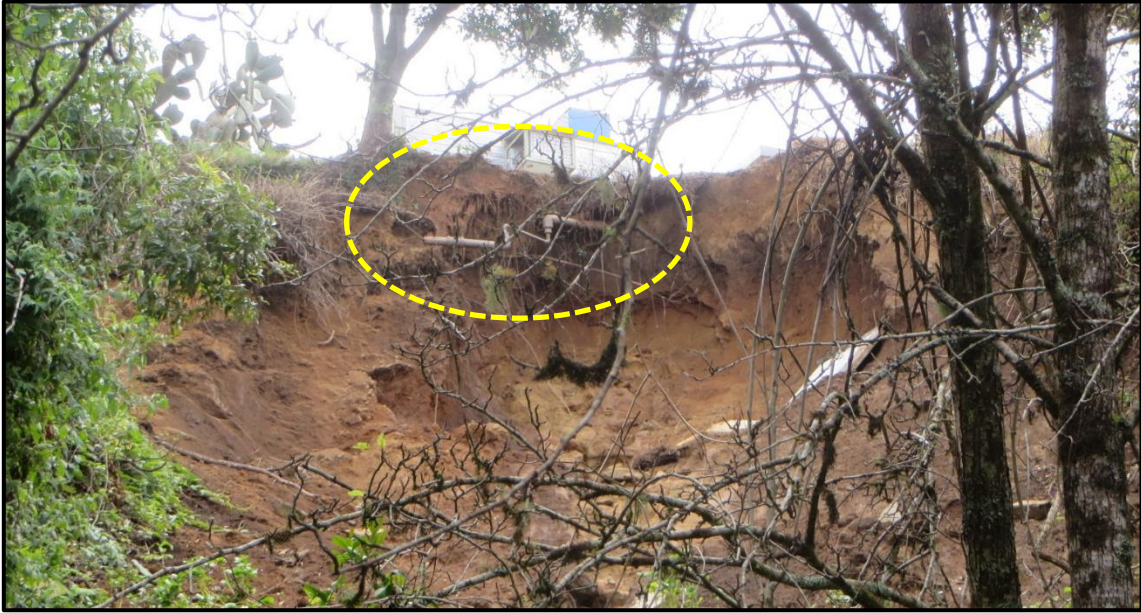
O rompimento de uma rede hidráulica subterrânea, constituída por canos de PVC, localizada na crista do talude foi considerado pela equipe a possível causa principal para a deflagração do deslizamento. Essa rede pode ter se rompido e o vazamento acabou saturando esse trecho do talude, principalmente a partir da camada orgânica. Muito possivelmente, a chuva ocorrida no dia 28 de dezembro serviu apenas de gatilho para a ruptura, pois o talude já estava saturado pelo vazamento. Chama a atenção o fato do deslizamento ter se originado praticamente a partir dessa tubulação e se desenvolvido para baixo, sem qualquer outra manifestação no entorno imediato (Figuras 15 e 16).

Figura 15– Início da cicatriz de deslizamento mostrando a superfície de ruptura, a borda do talude constituída por aterramentos e a rede hidráulica na crista sob a marcação em tracejado amarelo.

- Estudar a possibilidade de realocar a infraestrutura hidráulica (tubulações e caixas de água) existente na borda da área aterrada nas proximidades do local onde houve a ruptura do talude.

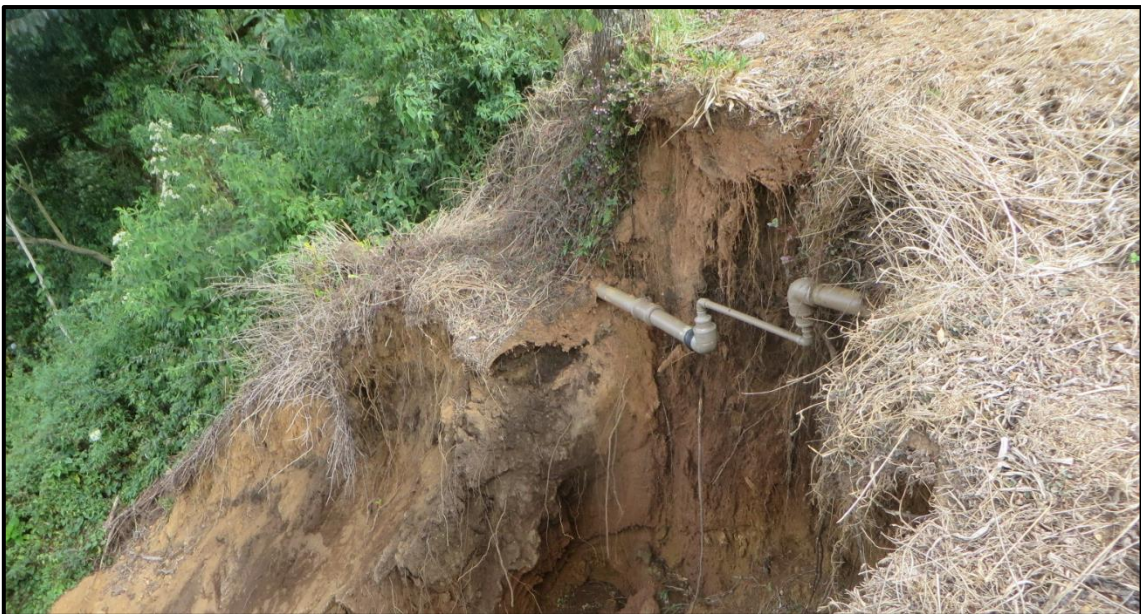
Figura 16– Detalhe da posição e características da rede hidráulica na crista do talude. Notar que o deslizamento se inicia exatamente na posição da rede hidráulica. Notar escalonamento com degrau de abatimento que basculou parte da tubulação.

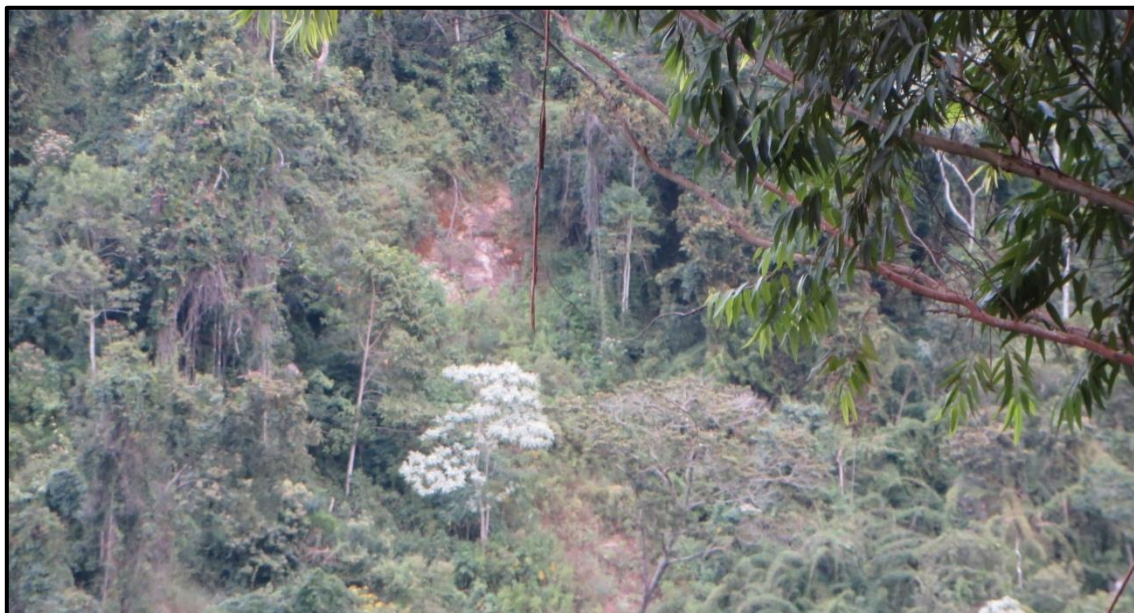
O OPD se localiza no topo de uma elevação com 1864 m de altitude e o acesso ao mesmo se dá por uma via calçada em alguns trechos mais íngremes e sem pavimentação nos locais mais planos. Essa via está implantada em terrenos muito acidentados, em locais com elevada declividade, com alta suscetibilidade à ocorrência de movimentos de massa, como os deslizamentos planares (Figura 17).

Figura 17– Foto de deslizamento planar raso, tipo colúvio/solo sobre rocha, observado do acesso e que ocorreu no meio da área vegetada, longe das instalações do OPD.

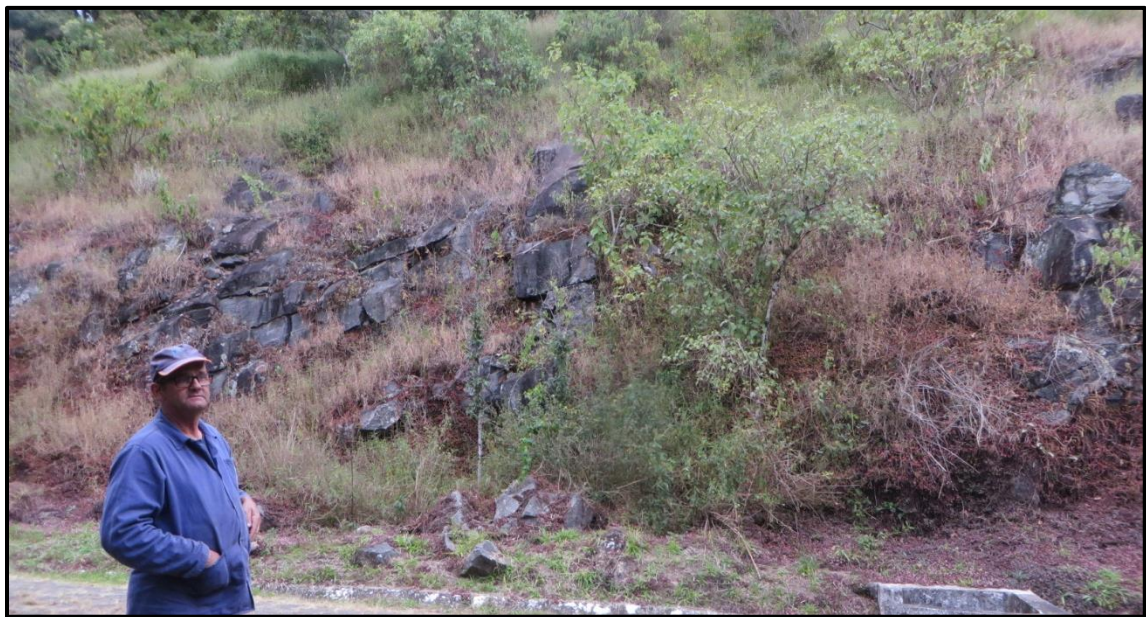
O primeiro trecho avaliado, ponto P-1 (Figura 18), está às margens do acesso, à jusante do prédio onde se encontra a administração, o refeitório e a lavanderia. Trata-se de exposição/afloramento onde se observam rochas gnáissicas, com fraturamento predominantemente sub-paralelo à foliação gnáissica. Tais feições apresentam-se semi-confinadas e com mergulho pouco acentuado. Além disso o talude rochoso exposto apresenta pouco mais de 5,0 m de amplitude e baixa probabilidade de movimentação significativa de blocos. Há blocos submétricos isolados no talude e que também podem rolar e atingir a borda da estrada de acesso (Figura 19).

Figura 19– Foto do afloramento/exposição do ponto P-1. Notar à esquerda que a rocha gnáissica apresenta foliação sub-paralela ao fraturamento, com mergulho semi-confinado e de baixo ângulo. No trecho à direita observam-se blocos submétricos em posições meta-estáveis no talude.

- Contratar empresa que faça intervenções/readequações, com técnicas adequadas, dos afloramentos/exposições rochosas no entorno do acesso ao OPD, considerando o aumento da estabilidade e segurança para os veículos e para as pessoas que lá transitam;

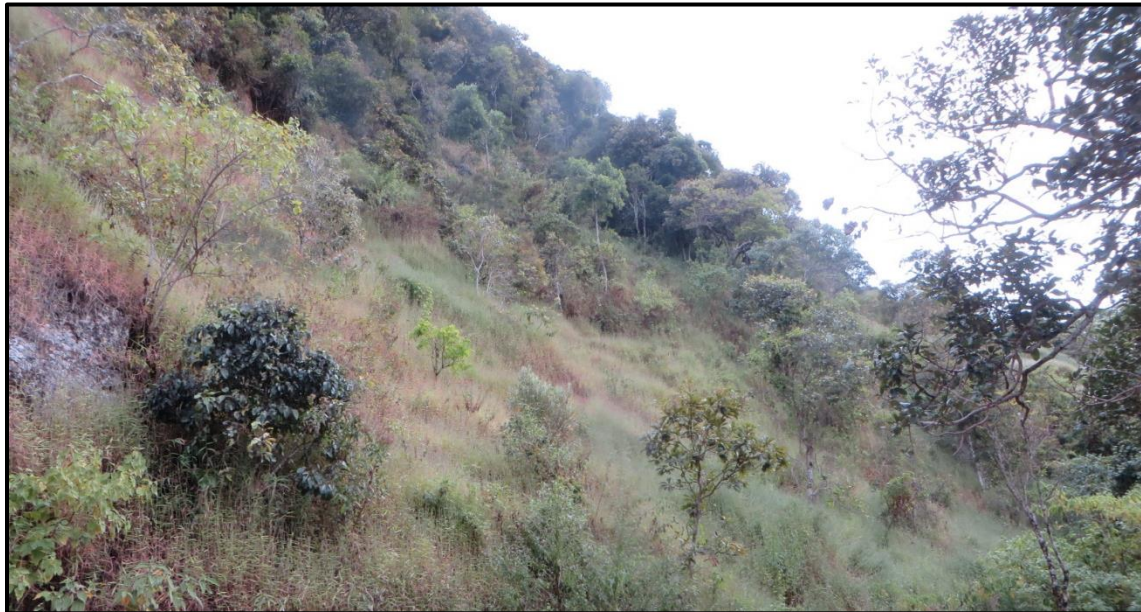
O trecho do ponto P-2, o “ponto do abacateiro” (Figura 18), relaciona-se a uma encosta com mais de 50 m de amplitude, alta declividade, vegetação de baixo porte na base e de médio a grande porte no topo, suscetível à ocorrência de deslizamentos planares rasos do tipo colúvio/solo sobre rocha (Figura 20).

Figura 20– Foto da encosta do ponto P-2 onde se observam a grande amplitude e alta declividade do talude, constituído por solos rasos sobre rocha. Notar vegetação de médio a grande porte no topo.

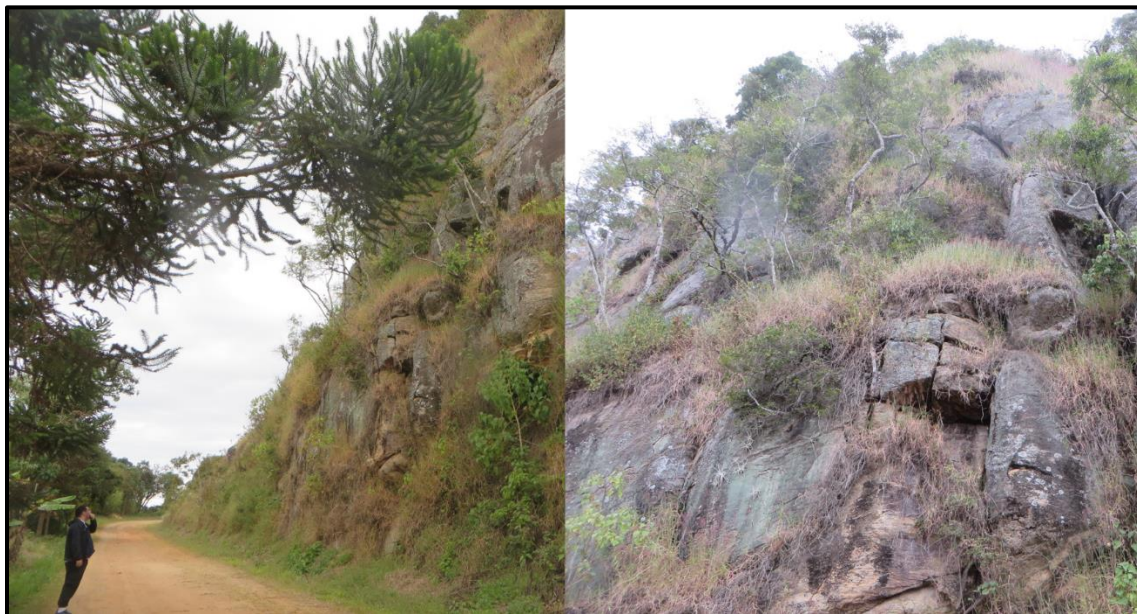
Este mesmo local também apresenta grandes porções do maciço rochoso aflorante, onde se identificam várias famílias de fraturas que se interceptam e podem individualizar blocos rochosos (Figura 21). Este fato, aliado à dimensão e amplitude do maciço, também caracteriza o local como de alta suscetibilidade a queda de blocos rochosos.

Figura 21– Fotos a montante do acesso ao OPD mostrando maciço rochoso aflorante. Notar as várias famílias de fraturas que acabam individualizando blocos rochosos em posições instáveis no talude.

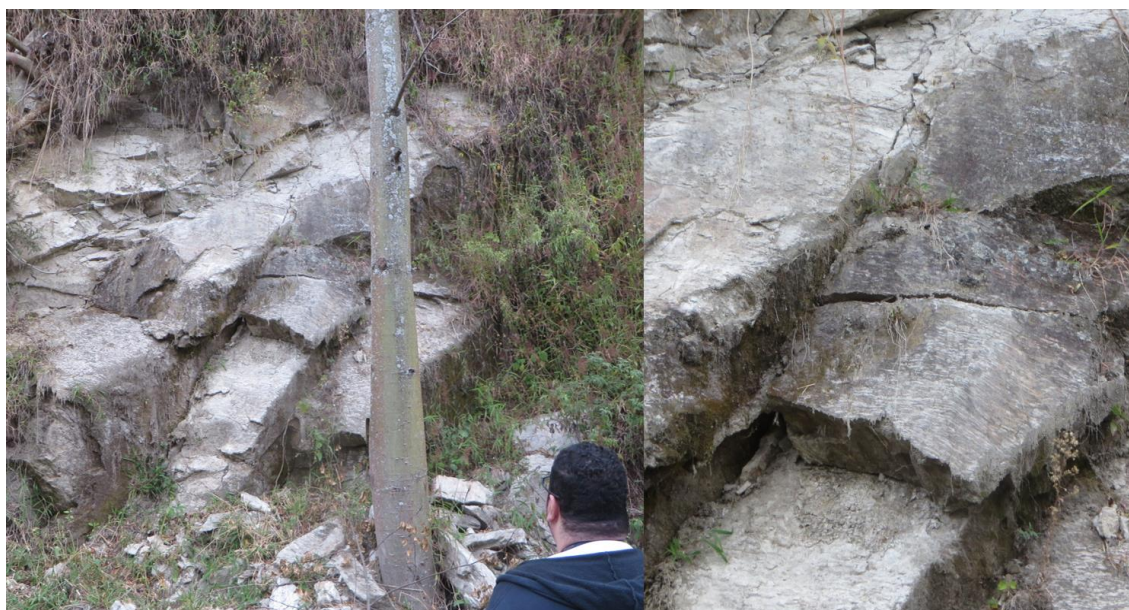
O ponto P-3 (Figura 18) apresenta talude de pouco mais de 5,0 m de amplitude com afloramento/exposição do maciço rochoso e onde se observa foliação gnáissica com mergulhos altos para dentro do talude, de maneira confinada. Entretanto, há várias famílias de descontinuidades ou fraturas que se interceptam e individualizam vários blocos (Figura 22). De maneira geral, este talude aparenta ter alto grau de instabilidade e, segundo os membros do OPD que acompanharam essa vistoria, já ocorreu movimentação neste local, com deslizamento e queda de blocos que quase interditaram a estrada. Vários blocos submétricos que ruíram e foram removidos podem ser vistos ao lado desse acesso. Cabe ressaltar que substrato rochoso apresenta-se bastante intemperizado neste local, e além disso, há vegetação cujas raízes penetram e crescem nas fraturas, ampliando a possibilidade de novas quedas.

Figura 22– Foto do talude rochoso no ponto P-3, a montante do acesso ao OPD. Notar fraturamento sub-paralelo à foliação gnáissica (foto da direita) e que intercepta duas outras direções de fraturamento aproximadamente perpendiculares entre si, uma sub-vertical e outra com mergulho aproximado de 45 graus desconfinada pela linha do corte.
