Serviço Geológico do Brasil – CPRM

**Ação Emergencial para Reconhecimento do Risco Remanescente em Áreas
de Alto e Muito Alto Risco a Movimentos de Massa e Inundações, em
Situações de Pós-Desastres Naturais**

SÃO LUIS DO QUITUNDE - AL

Relatório Preliminar da Análise do Risco Remanescente no Município de São Luis do Quitunde

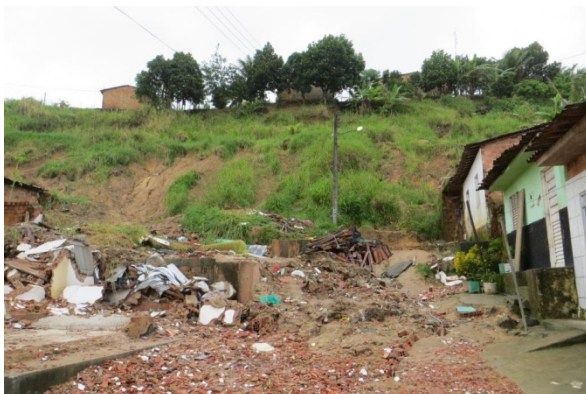
Base da encosta na Rua Sem Nome. Os escombros à esquerda, são da moradia destruída com óbito.

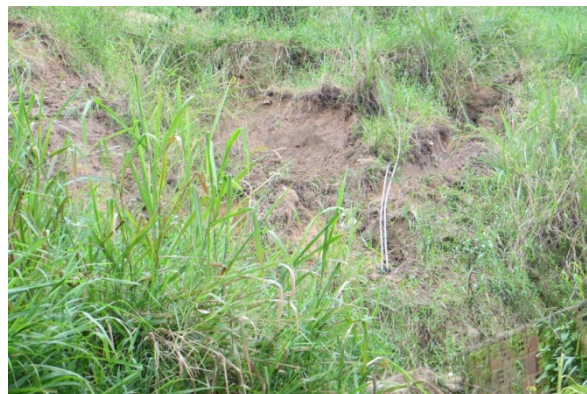
Ruptura parcial de trecho da encosta, com exposição de tubos de 25mm

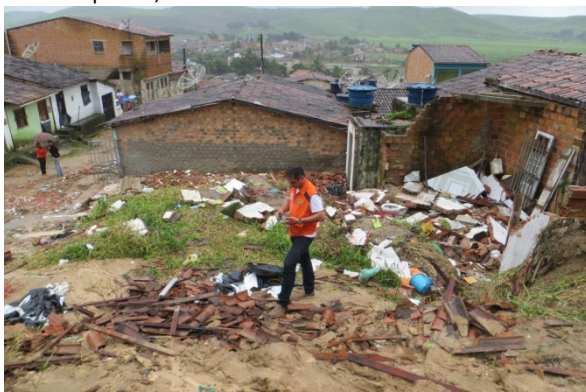
Local da destruição da moradia: ponto deve ser considerado não edificante

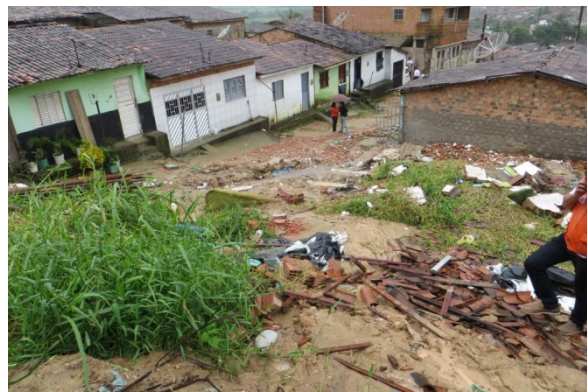
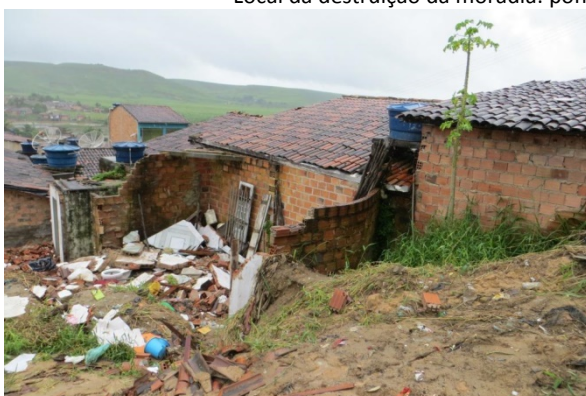
A destruição do imóvel afetou a moradia vizinha, provocando rachaduras nas paredes

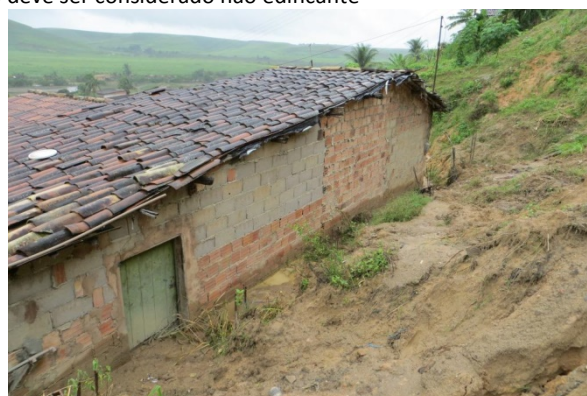
Escorregamento com soterramento parcial do imóvel: local de instabilidade e Alto Risco de novas ocorrências

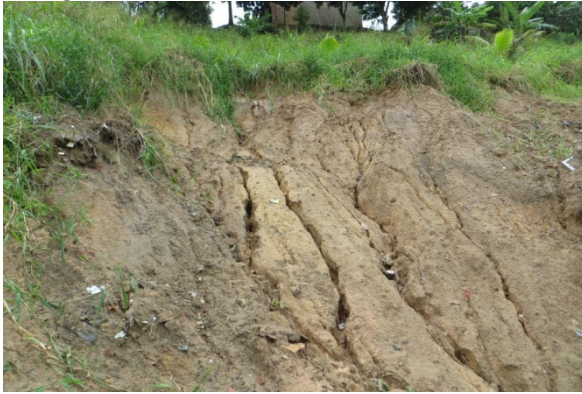
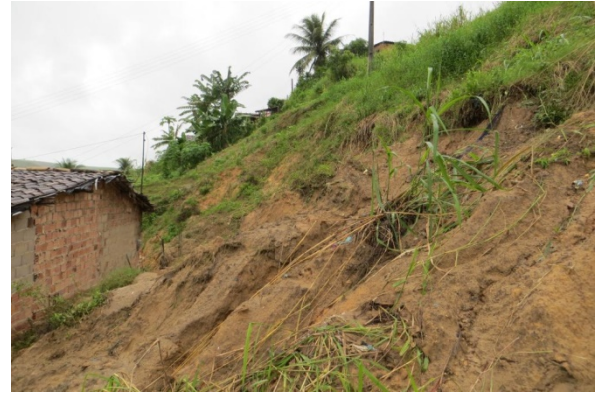
Solo arenoargiloso é suscetível à erosão e rupturas, com escorregamentos planares rasos

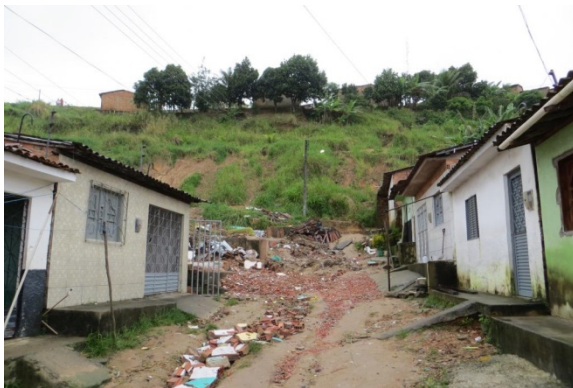
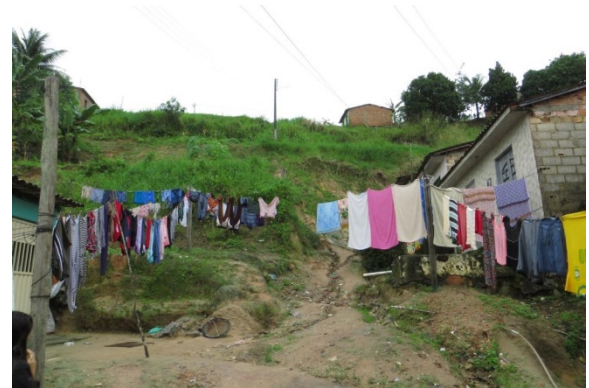
No local do desastre, podemos observar várias cicatrizes de escorregamentos, evidenciando a instabilidade da encosta

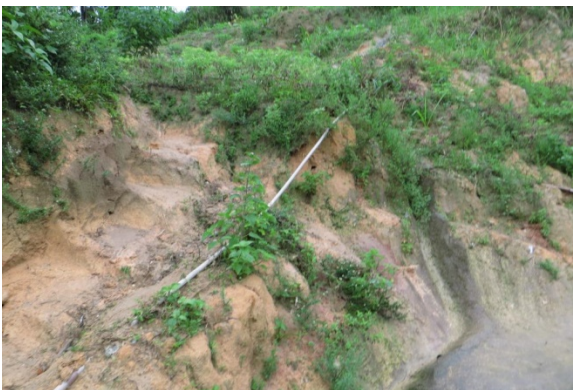
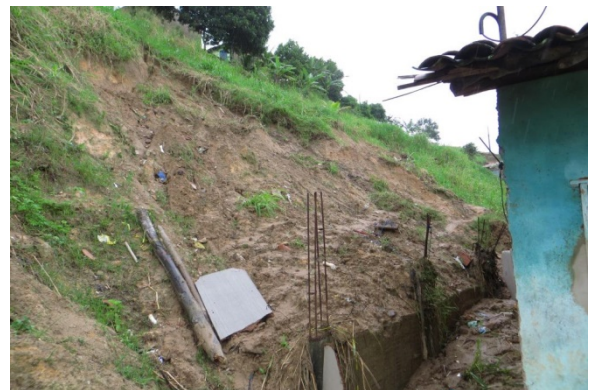
Cicatrizes marcam a ocorrência de vários escorregamentos na encosta, que se encontra saturada e com vegetação rala. A proximidade das moradias à base da encosta, e a ausência de drenagem de crista e base da encosta, são fatores que potencializam o grau de risco na área

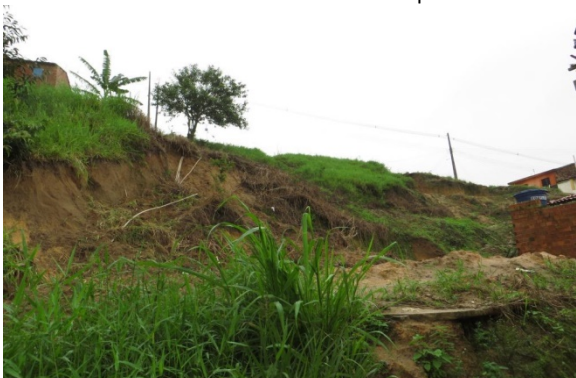
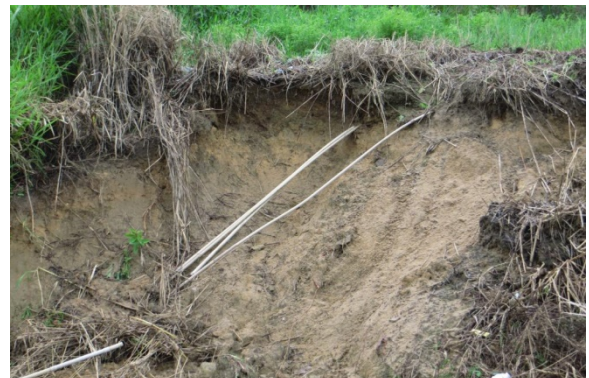
Os escorregamentos deixam à mostra a malha de tubos de ligações clandestinas para abastecimento.

A grande quantidade de tubos de abastecimento d'água clandestinos registrados na Área 01 e também na Área 2, podem ser corresponsáveis pela ocorrência de escorregamentos, rupturas e deflagração de processos erosivos, com resultados algumas vezes funestos. A movimentação do solo ocorre muitas vezes por pulsos, com episódios de pequenos escorregamentos que por sua vez podem provocar a ruptura ou desconexão das tubulações, que passam a infiltrar fortemente na encosta, deflagrando desde pequenos até escorregamentos de grandes proporções, com a descida de solo supersaturado chegando a formar até corridas de lama, condicionadas pela bitola da tubulação rompida ou pela pressão manométrica liberada em subsuperfície.

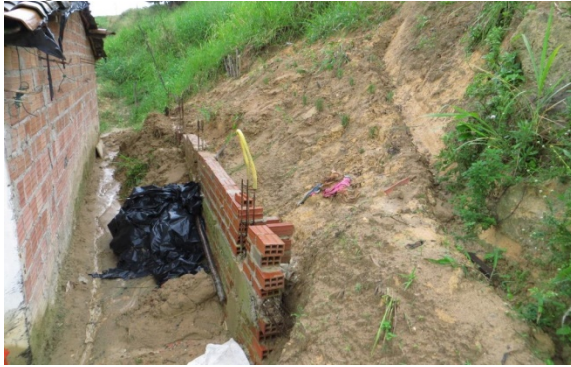
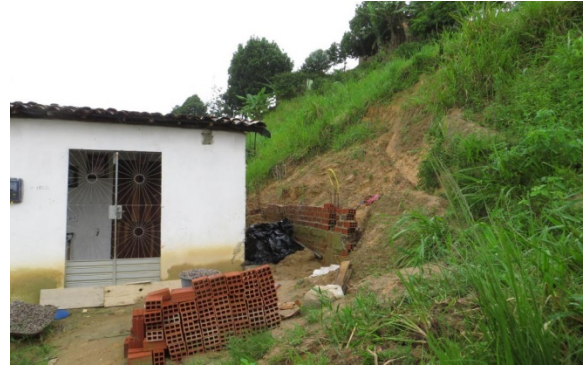
À direita, moradores, na ausência de orientação técnica, constroem muros de arrimo com tijolos, adquirindo uma falsa sensação de proteção da moradia

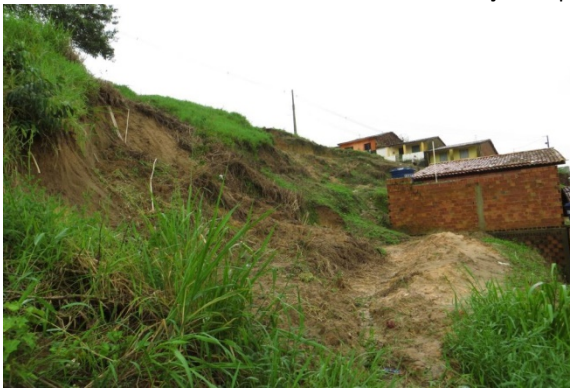
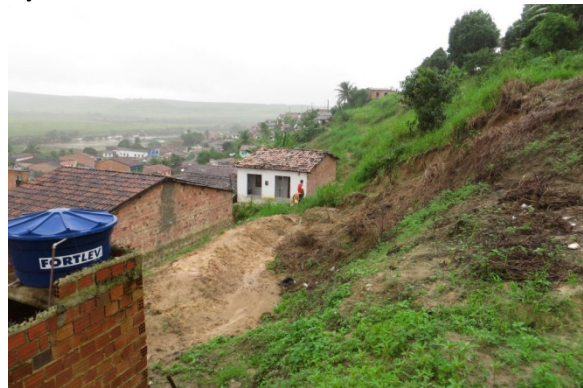
Moradores escavaram canaletas de drenagem aleatoriamente na face da encosta, tentando desviar o fluxo descendente das águas pluviais e transferindo o problema para outros vizinhos

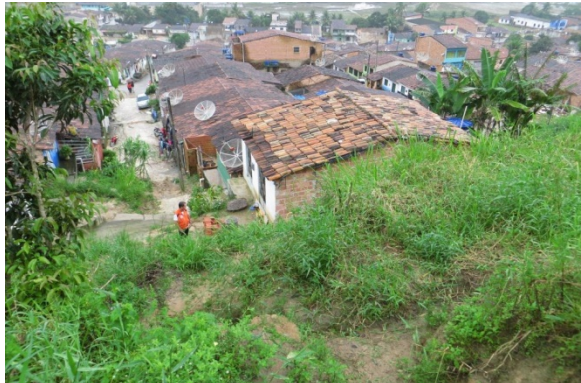
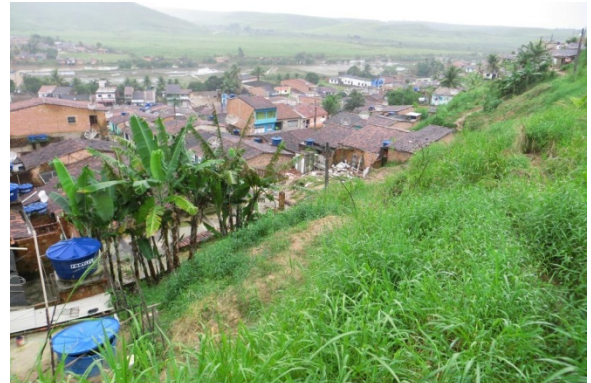
Identificamos valas escavadas na face da encosta, que desviavam as águas pluviais na direção da moradia destruída (abaixo), podendo ser uma das causas do escorregamento

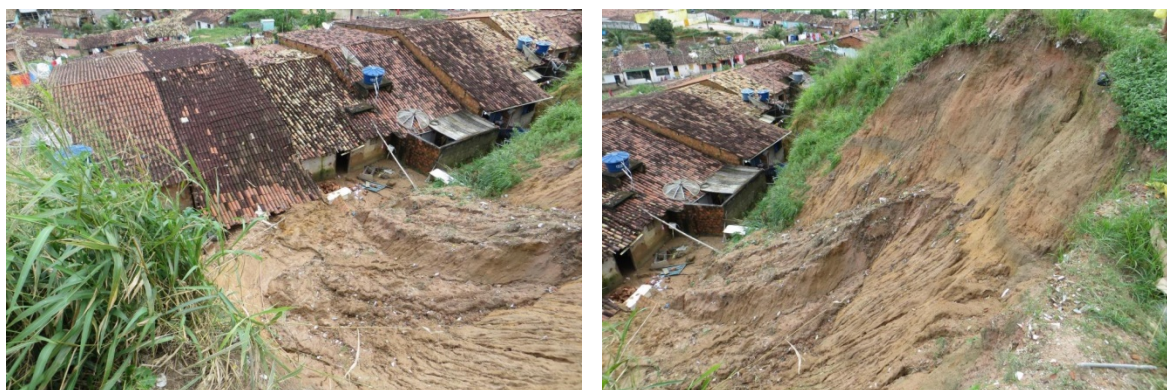
Ruptura de aterro de crista ocasionado pelo fluxo de águas pluviais concentrados por variações do relevo e valas escavadas de forma improvisada.

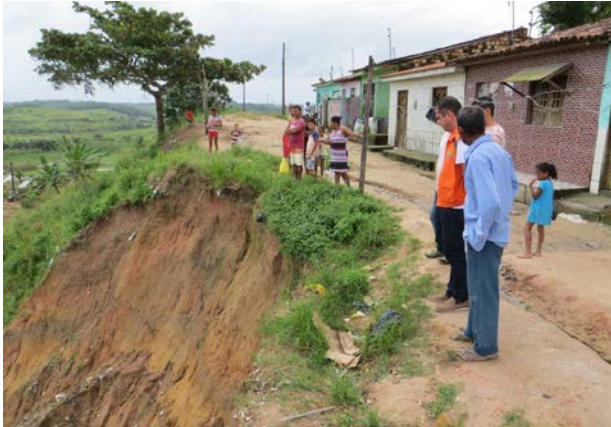
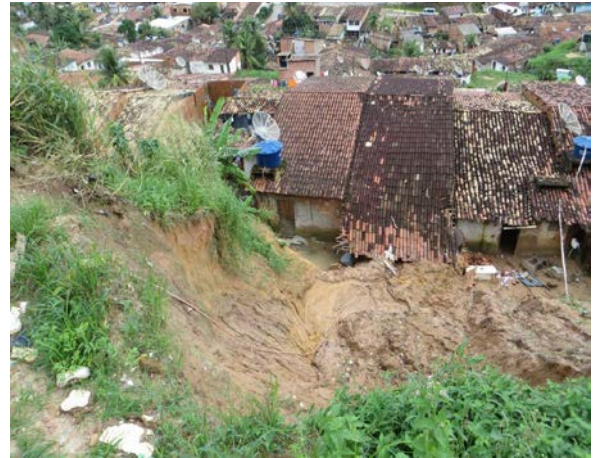
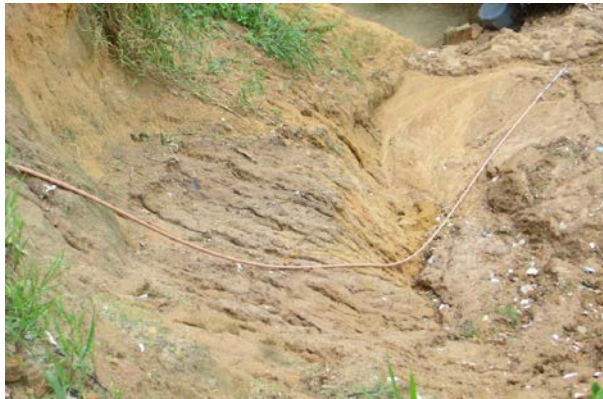
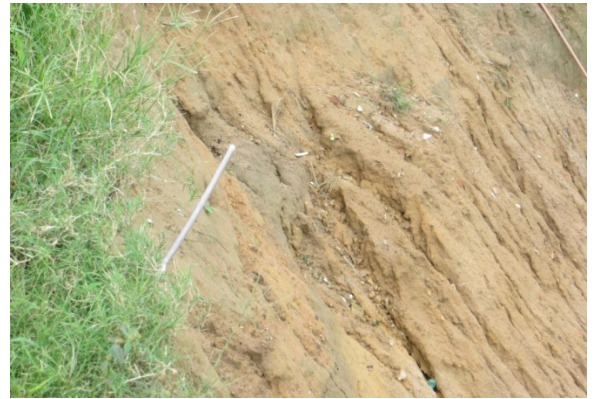
Foram observadas tubulações clandestinas de abastecimento de água, descobertas após o escorregamento. Pulsos de movimentação do terreno podem ter provocado a desconexão dos tubos e uma forte infiltração na encosta, contribuindo para deflagrar o escorregamento.

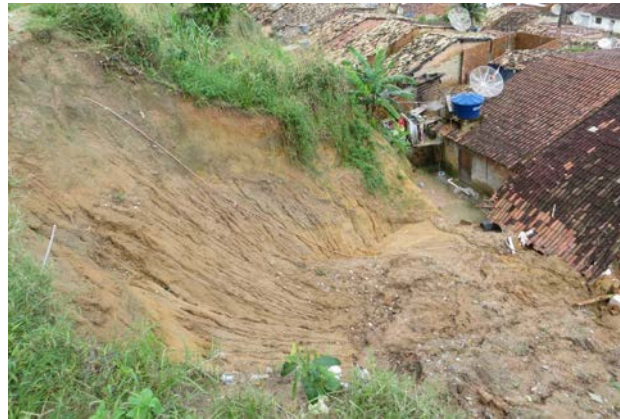
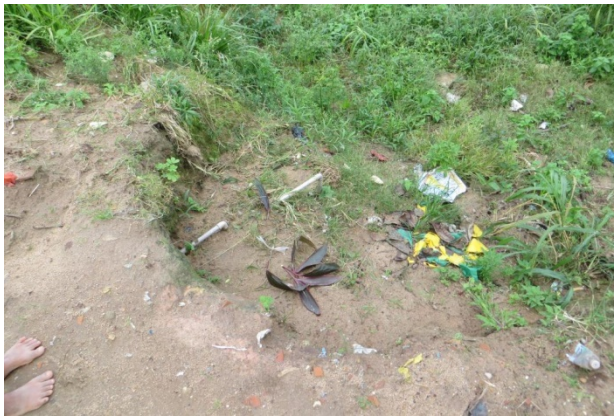
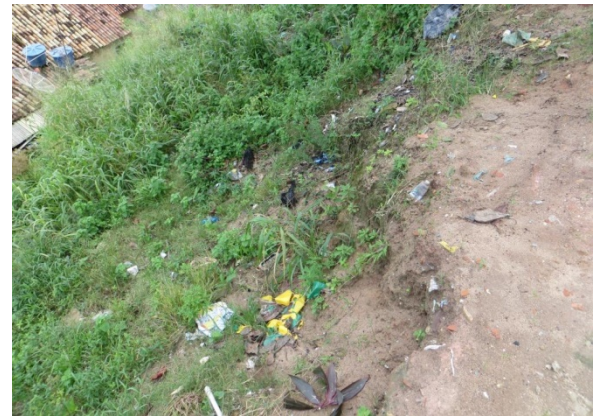
No mesmo trecho da encosta, outra trinca com degrau de abatimento evidencia a iminência de escorregamento: tragédia anunciada e marcada no terreno

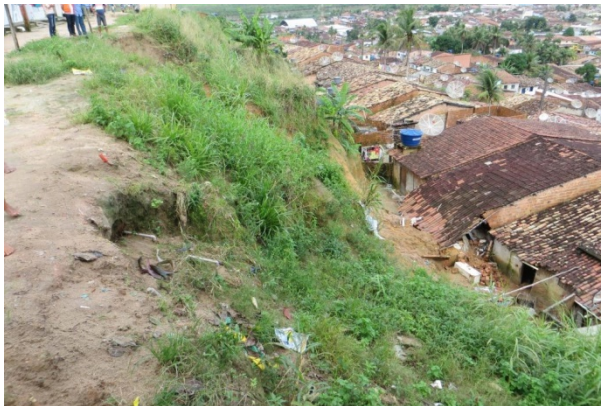
Na vista de perfil, a porção de solo deslocado mostra o volume de massa que pode atingir as moradias abaixo

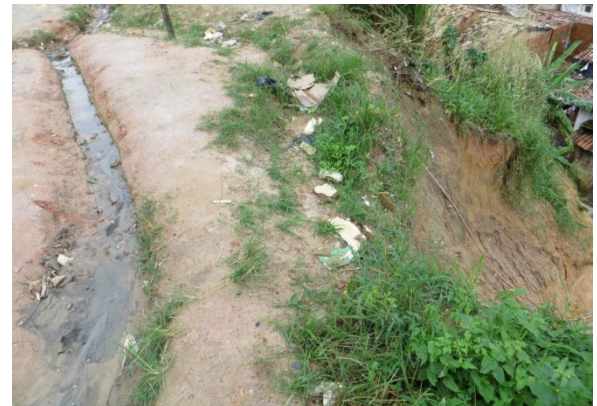
A calha escavada no terreno garante a permanente infiltração das águas servidas na crista do talude

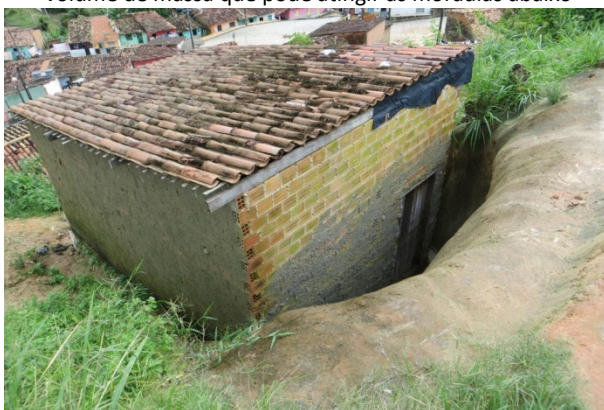
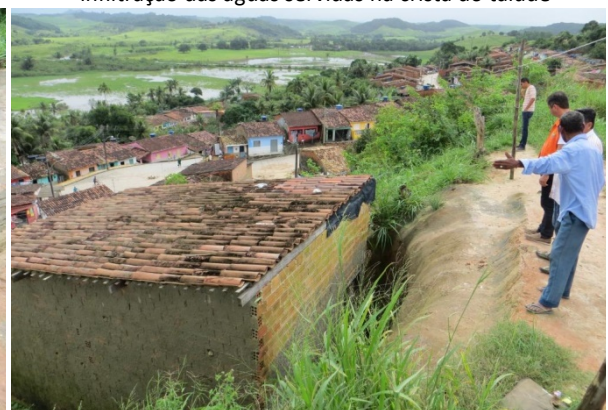
Moradia incrustada na crista do talude: risco alto de tombamento em caso de ruptura. As águas pluviais escorrem da rua para a base do imóvel

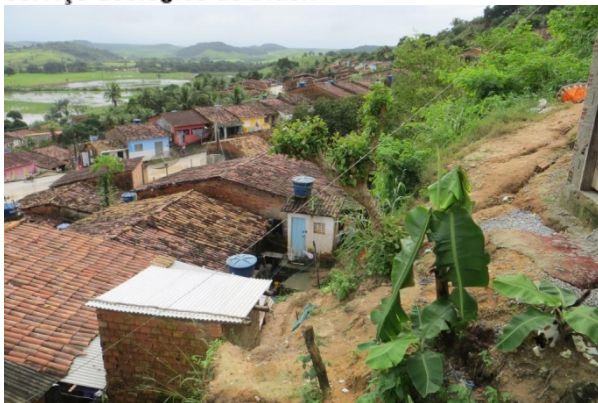
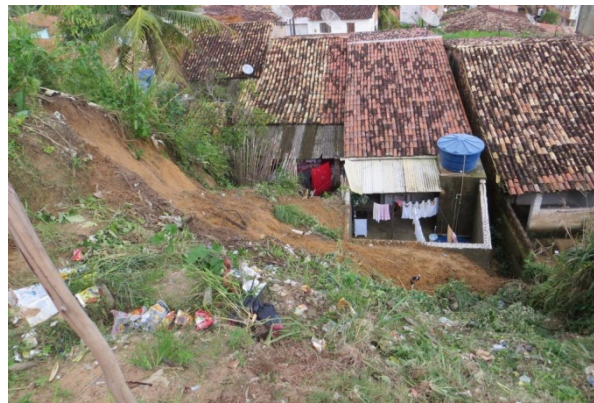
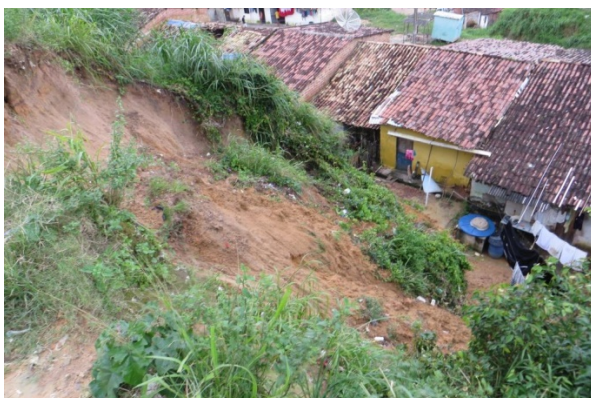
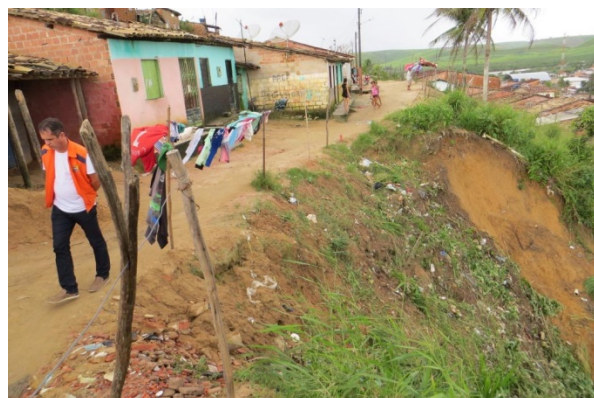
As dezenas de cicatrizes que aparecem na face da encosta, evidenciam os muitos episódios de escorregamentos no local, mostrando um histórico de instabilidade e risco.

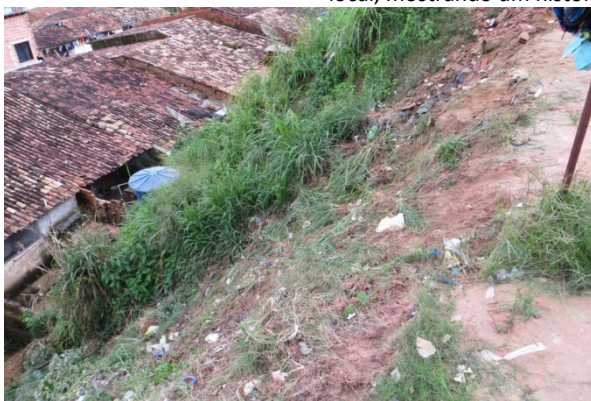
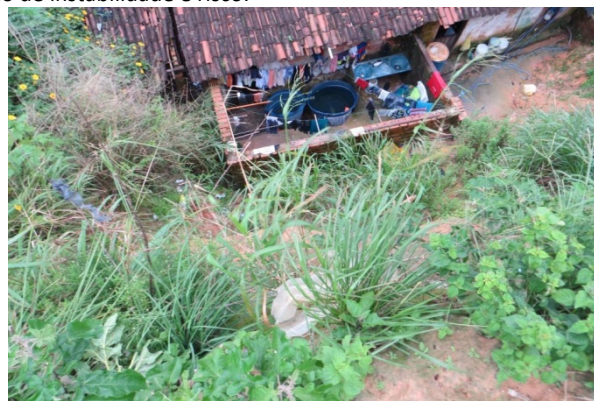
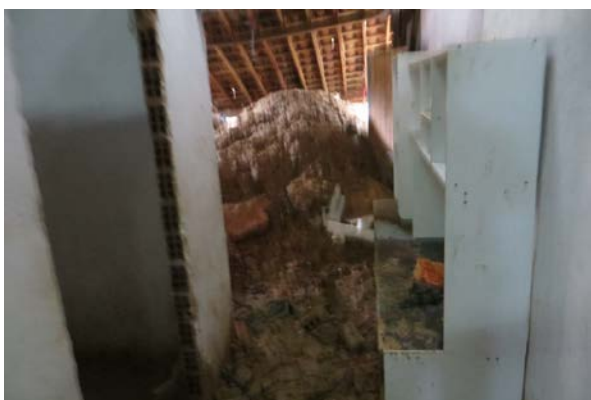
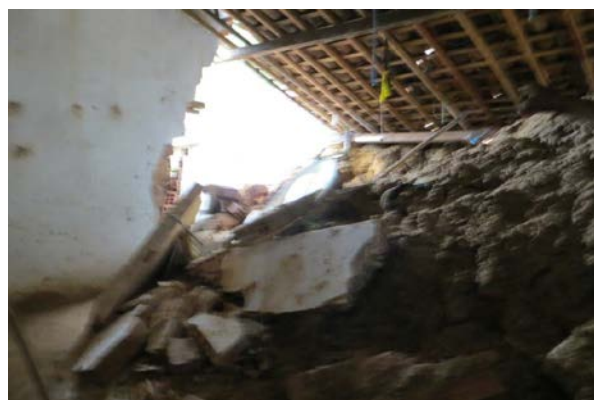
Moradia da capa do relatório, vista por dentro: destruição da parte posterior do imóvel, sem vítimas.

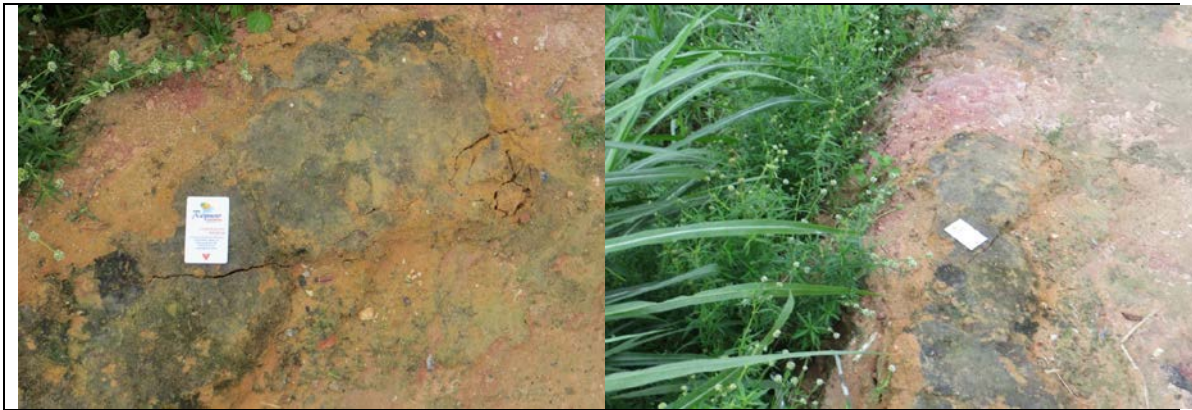
Trincas disseminadas por toda a crista dos taludes: evidências de instabilidade

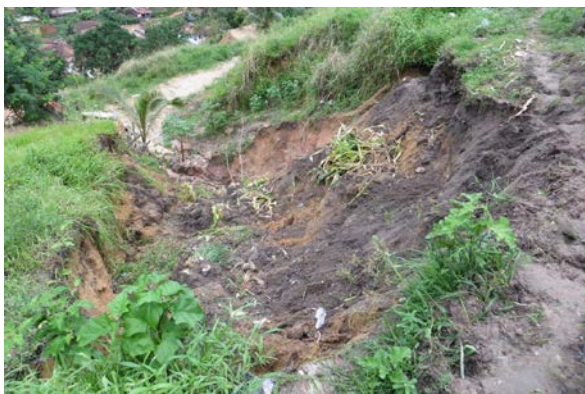
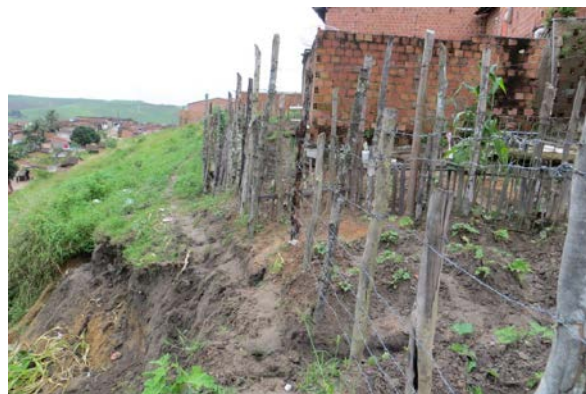
Solo arenoargiloso favorecendo a formação de ravinas e voçorocas: a área não poderia ser ocupada sem infraestrutura de drenagem e obras de contenção

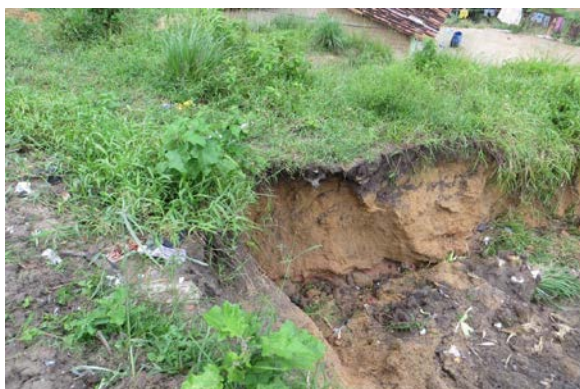
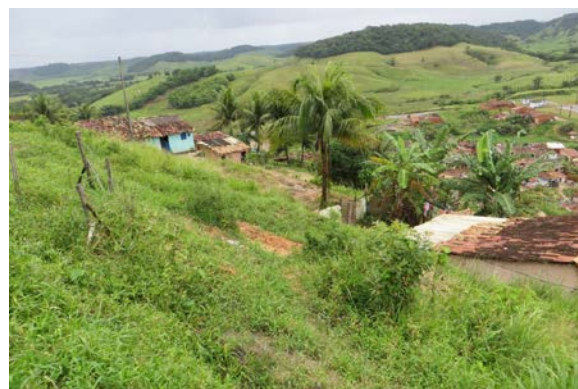
Observamos pontos de ruptura do terreno, com a formação de degraus de abatimento, distribuídas por toda a face da encosta, evidenciando instabilidade do terreno. Várias cicatrizes de pequenos escorregamentos marcam no terreno episódios recentes de movimentação de massa.

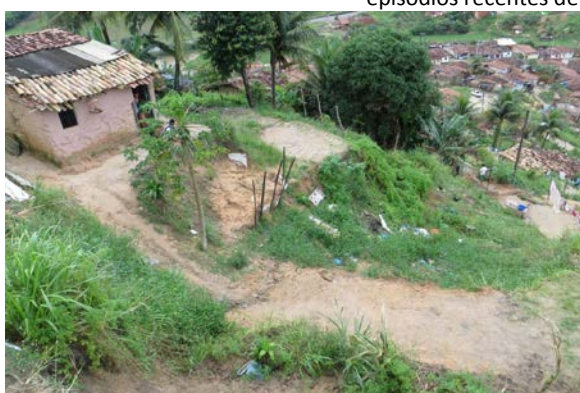
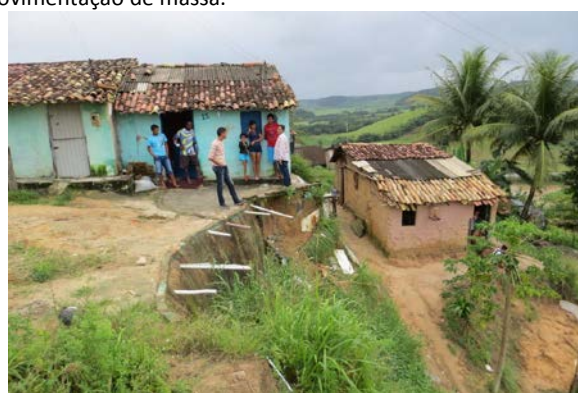
Moradias construídas no flanco de uma drenagem natural condicionada pelo relevo. O processo erosivo relacionado se amplia a cada período chuvoso. A declividade elevada provoca fluxos de águas pluviais de alta energia, responsáveis por profundas modificações no terreno

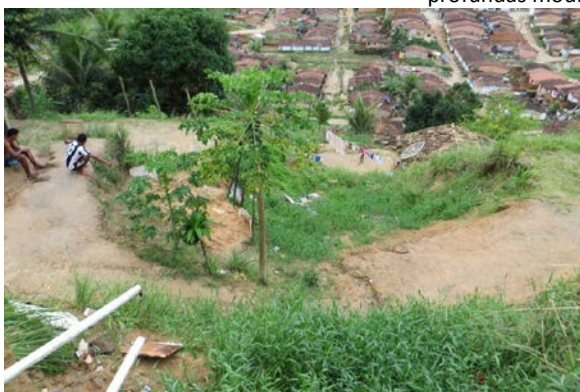
Eixo da linha de fluxo das águas pluviais, formando ravinamento na encosta. A área de Alto Risco (R3), não edificante.

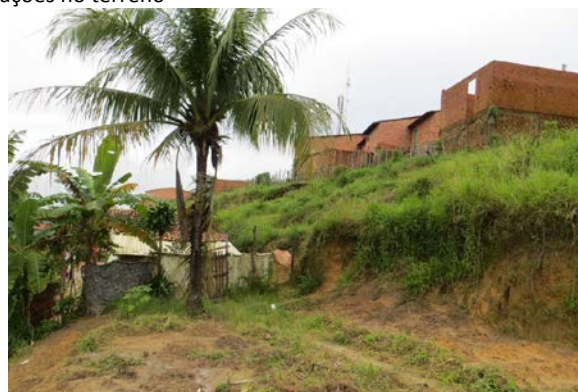
Degrau de abatimento resultante de ruptura pretérita e complementado por escavações antrópicas para a criação de terreno plano para ocupação.
