Serviço Geológico do Brasil – CPRM

Relatório Emergencial de Avaliação de Risco Geológico

Atalaia - AL

Julho de 2017

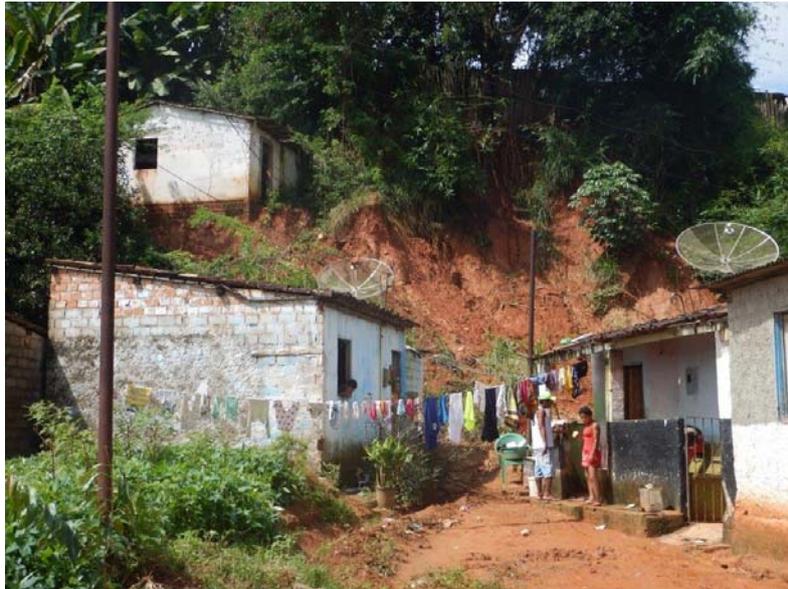
A maioria das casas em situação de risco encontram-se localizadas na base e no topo (crista) do talude vertical, onde ocorrem frequentes episódios de escorregamentos planares rasos. O talude apresenta trechos com até 8 metros de altura e corresponde a solos residuais argilosos de cor vermelha que ainda encontrava-se com aspecto de encharcado durante nossa visita.

Foto 1 – Visão de casas na base e na beira da crista do talude. Notar feições de escorregamento decorrente das chuvas de junho de 2017.

Como sugestão de intervenções recomenda-se a interdição e retirada dos moradores de todas as casas que se encontram próximas à base ou próximas à crista da encosta. Neste caso, há de se tomar ações a fim de evitar o retorno dos moradores e impedir que novas pessoas ocupem essas e outras áreas ao redor. Para evitar a evolução do problema, recomenda-se também a execução de obras de esgoto e saneamento básico para evitar o despejo diretamente sobre o talude.

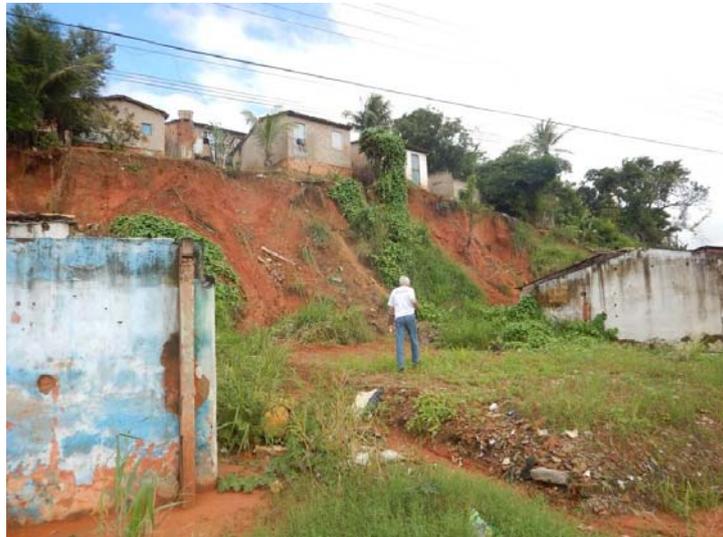
Foto 2 – Vista de casas na beira da crista do talude . Neste ponto, algumas casas localizadas na base do talude foram atingidas por escorregamentos anteriores às chuvas de junho de 2017 e foram devidamente demolidas.

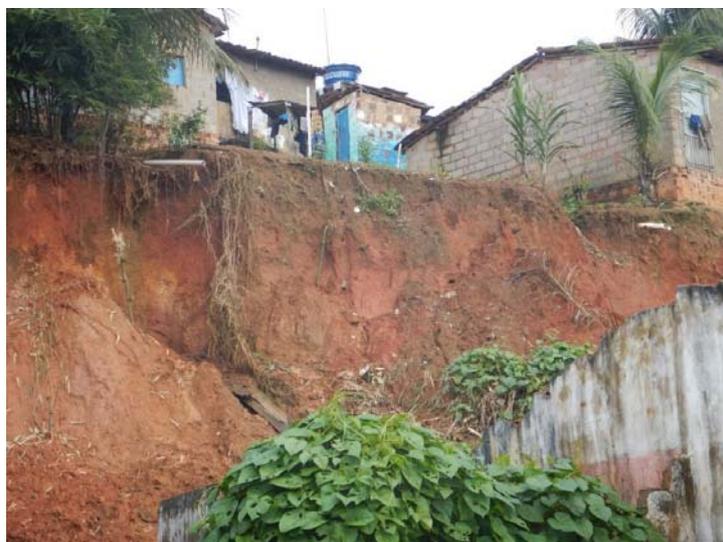
Também verificamos presença de muitas tubulações das casas diretamente sobre o talude, onde o despejo de esgoto e águas servidas contribui significativamente para encharcamento do solo, agravando o problema.

Foto 3 – Vista do despejo contínuo de águas servidas e esgoto no talude.

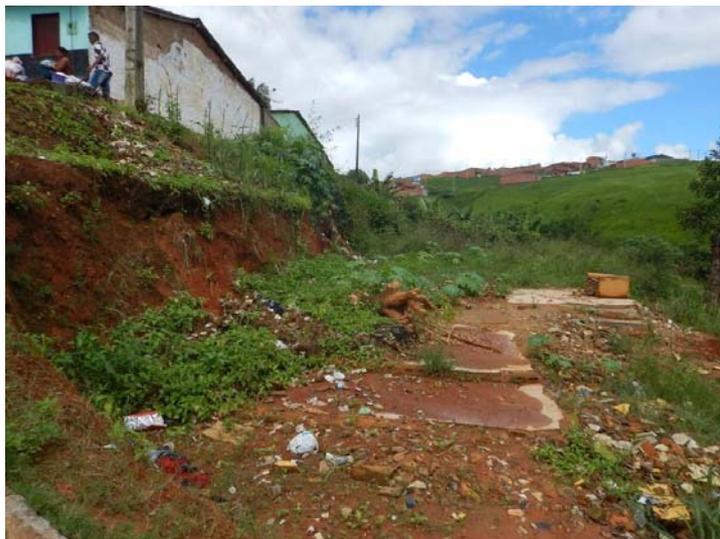
Em determinado trecho desta área, na região mais próxima ao Córrego do Macaco, foram verificados situações de corte e aterro para a construção das casas, favorecendo eventos de escorregamentos.

Foto 4 – Situações de corte e aterro para a construção de moradias. Notar que a casa foi devidamente demolida em uma ocasião anterior às chuvas de 2017.

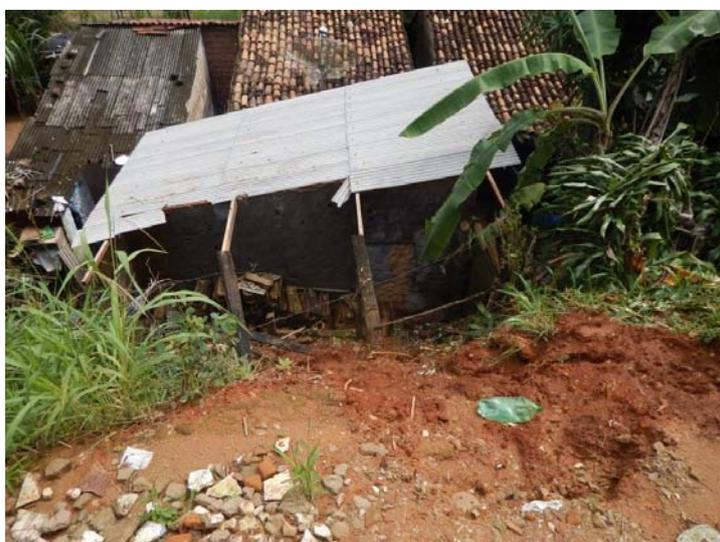
Foto 4 – Foto referente ao mesmo ponto da foto anterior, mas com vista para baixo do talude, onde ocorreu escorregamento destruindo fundos de casa.

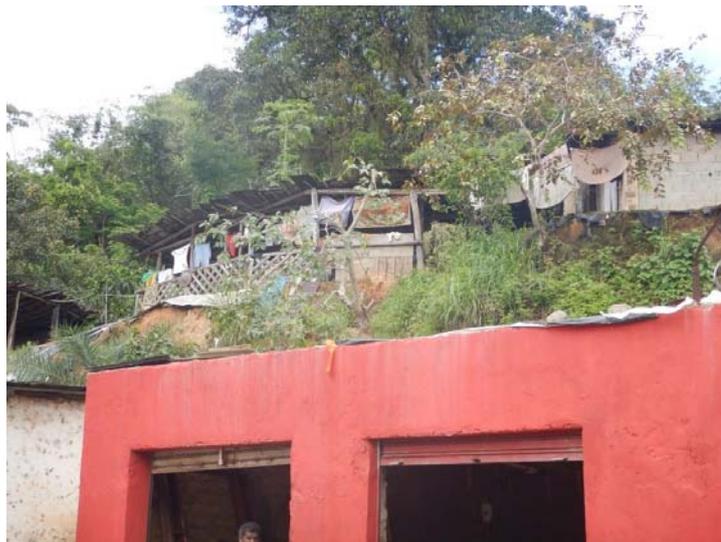
As duas moradias em situação de risco a apresentam ALTA VULNERABILIDADE, visto que não possuem estrutura adequada como colunas de concreto armado, além de sustentarem telhados com “colunas de tijolo empilhado”, onde qualquer impacto certamente o irá destruir. Uma das casas tem parte construída em madeira.

Foto 1 – Vista das casas em situação de risco no topo da encosta. Notar as características de Alta Vulnerabilidade construtiva.

Como sugestão de intervenções recomenda-se a interdição e retirada dos moradores das duas casas e impedir a construções na beira da encosta.

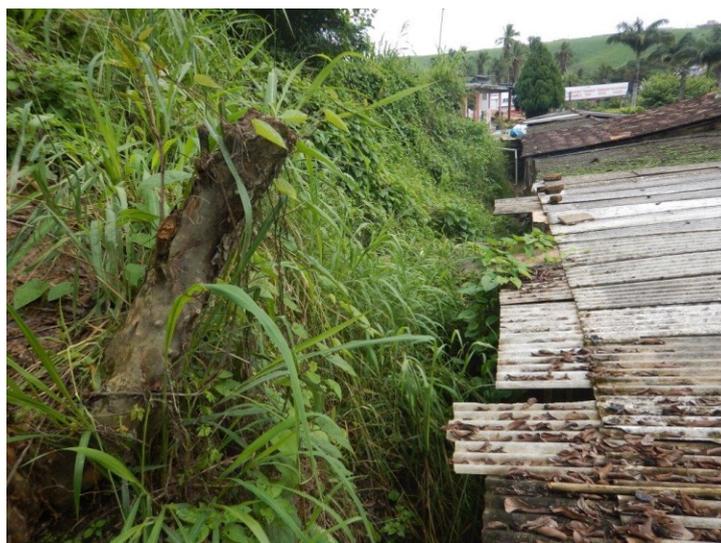
Na base da encosta, são verificados cortes de até 2 metros de altura para a construção das oficinas, o que favorece eventos de escorregamentos.

Foto 2 – Notar pequeno espaço entre a encosta e oficina.

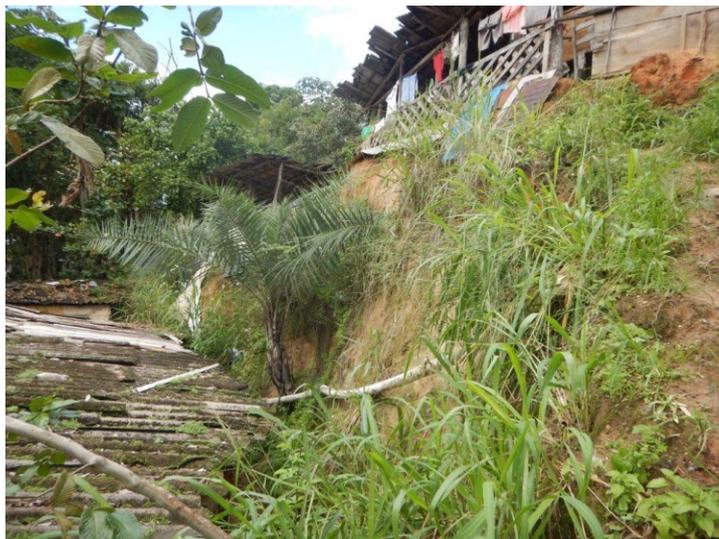
Também foram verificados encanamentos inadequados que podem servir de fonte de águas servidas e esgoto que podem favorecer para o encharcamento e saturação do solo.

Foto 3 – Notar a presença de encanamento inadequado, que pode vir a contribuir para o encharcamento do solo.

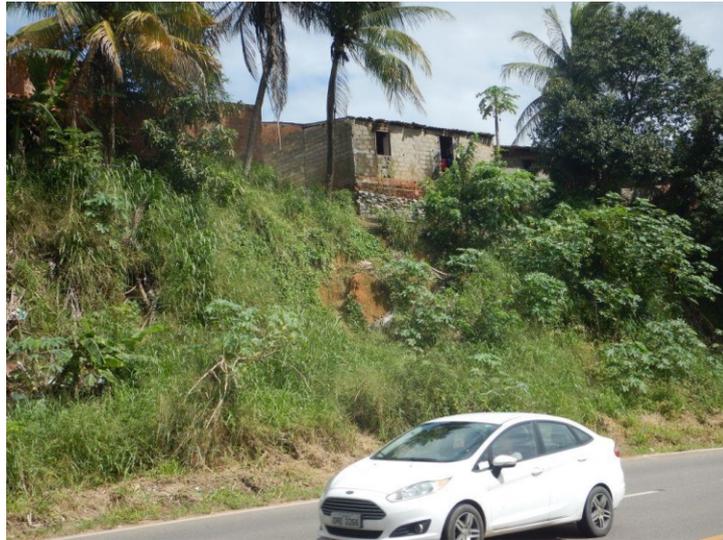
Todas as casas em situação de risco encontram-se localizadas na beira da crista do talude vertical, onde ocorrem frequentes episódios de escorregamentos planares rasos e erosões planares. O talude apresenta trechos com até 5 metros de altura e corresponde a materiais com textura areno argilosa e argilo arenosa da Formação Barreiras.

Foto 3 – Vista de casa em beira da encosta.

Como sugestão de intervenções recomenda-se a interdição e retirada dos moradores das casas que se encontram próximas à crista do talude. Neste caso, há de se tomar ações a fim de evitar o retorno dos moradores e impedir que novas pessoas ocupem essas e outras áreas ao redor. Para evitar a evolução do problema, recomenda-se também a execução de obras de esgoto e saneamento básico para evitar o despejo diretamente sobre o talude.

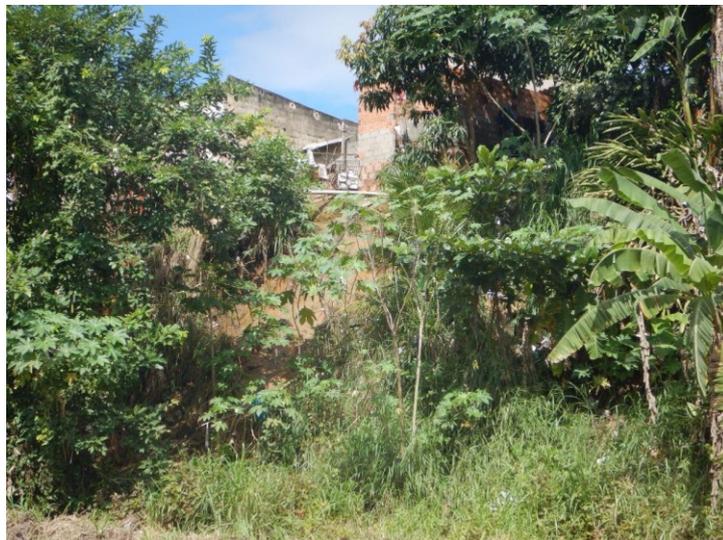
Também verificamos presença de tubulações das casas diretamente sobre o talude, onde há o despejo de esgoto e águas servidas que contribuem significativamente para encharcamento do solo.

Foto 3 – Despejo de águas servidas e esgoto diretamente na encosta.

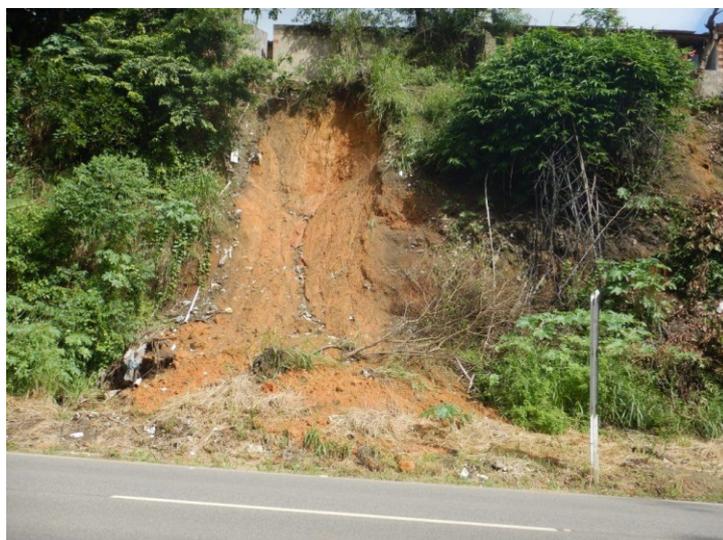
Foto 3 – Cicatriz de escorregamentos provocado pelas chuvas de junho 2017. Notar a casa na beira da encosta.
