Serviço Geológico do Brasil – CPRM
Departamento de Gestão Territorial – DEGET

Relatório Emergencial de Avaliação de Risco Geológico
Capela - AL

Julho de 2017

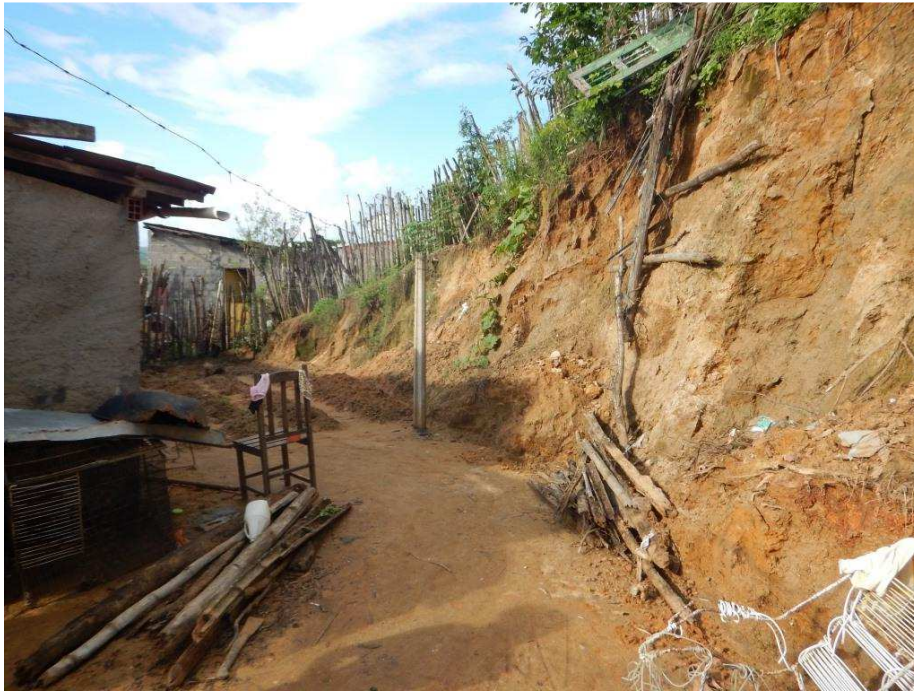
As intensas chuvas provocaram pequenos escorregamentos ocorridos principalmente na parte superior do talude (Solo residual). O problema foi agravado por cortes no pé do talude feitos pelo morador.

Foto 1 – Vista do talude próximo da casa. Neste trecho, o morador já havia retirado o material escorregado.

Para resolver o problema local, é sugerido um tratamento simples com solo-cimento em todo o talude exposto até alguns metros depois da crista do talude. Este tratamento deve estar associado a um efetivo sistema de drenagem na crista do talude.

Também é recomendado evitar a construção de novas moradias próximas à encosta. Campanhas de conscientização dos moradores a fim de evitar cortes no pé do talude também são importantes.

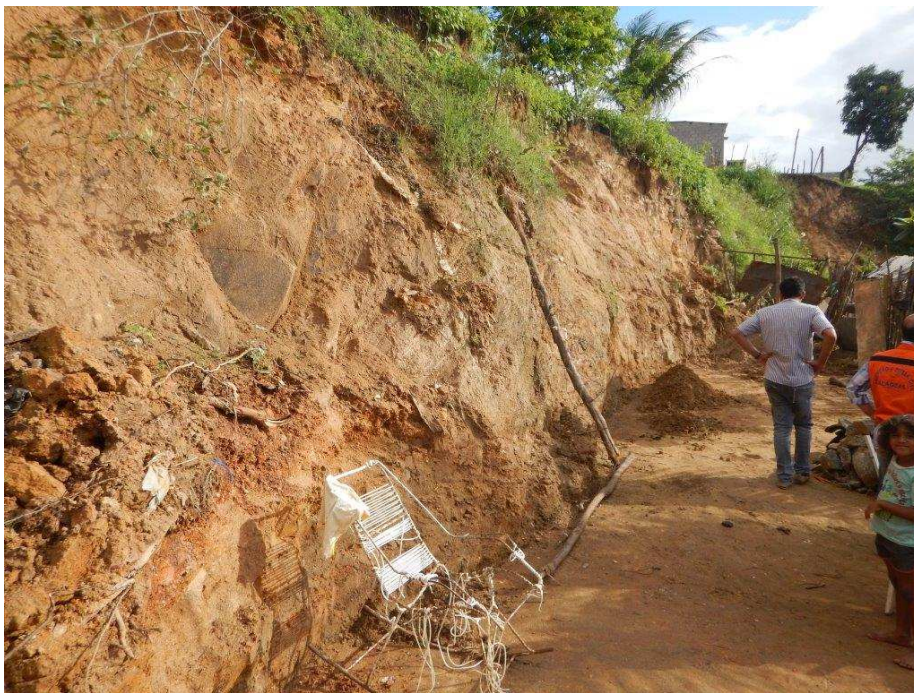
Foto 2 – Vista do talude próximo da casa. Notar trechos escavados pelo morador no pé do talude.

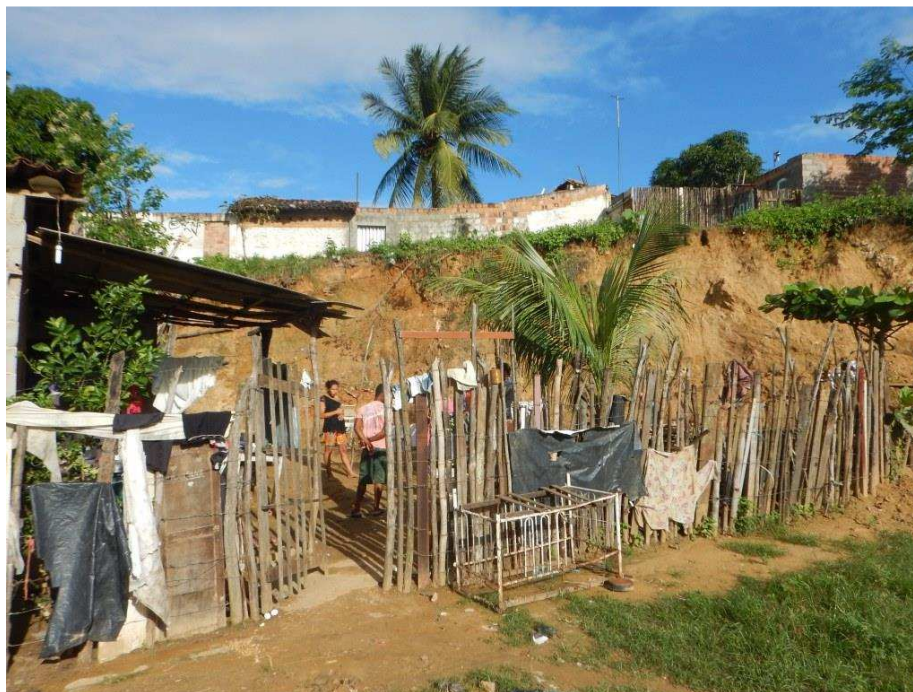
Também são presentes 06 casas no topo do talude. Todas com a parte dos fundos afastadas a 5 metros do limite da encosta. Estas casas não encontram-se em situação de risco alto, mas caso não haja nenhum tipo de intervenção podem evoluir e se enquadrar nesta categoria de risco.

Foto 3 – Visão geral da encosta. Notar a parte dos fundos das casas na parte superior do talude.
