**Serviço Geológico do Brasil – CPRM**

**Ação Emergencial para Reconhecimento do Risco Remanescente em Áreas  
de Alto e Muito Alto Risco a Movimentos de Massa e Inundações, em  
Situações de Pós-Desastres Naturais**

**PALMEIRINA - PE**

## **Relatório Preliminar da Análise do Risco Remanescente no Município de Palmeirina - PE**

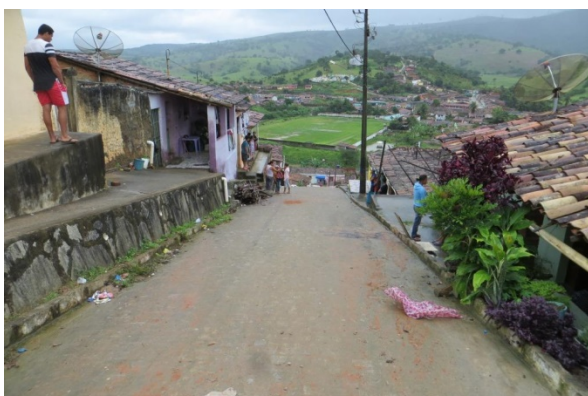
Trecho calçado da Rua Frei Caneca, com declividade média de 12°. A rua recebe águas pluviais de duas outras ruas a montante

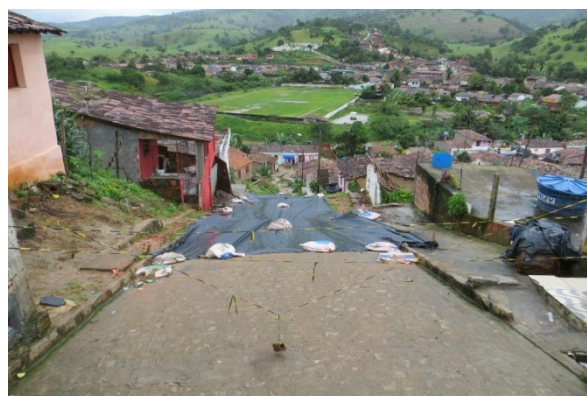
Final do calçamento na Rua Frei Caneca: lonas plásticas impermeabilizando o trecho afetado pela trinca para conter a evolução do processo

A rua necessita da execução, em caráter de urgência, de obra de contenção que impeça a progressão da evolução do movimento de massa, notadamente para conter a parede vertical formada pela abertura da trinca a montante. Após a estabilização do trecho, sugere-se a recomposição via obra de engenharia, do trecho hoje coberto com a lona

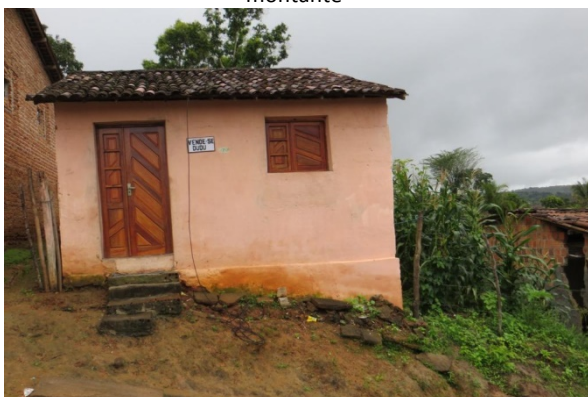
Casa situada no limite do contato com a trinca. Ainda não afetada, mas em Risco Remanescente Alto, até a realização de obras de contenção e drenagem no local

Sugerimos a permanência da interdição das moradias próximas à trinca, imediatamente a jusante e a montante desta, até o final da quadra chuvosa e a execução das obras de recuperação do trecho. Quanto às casas do trecho sem calçamento não liberadas, sugerimos após o período chuvoso sejam reavaliadas por Eng. Civil / Geotécnico quanto à estabilidade da moradia e do terreno/encosta a ela associada, antes de se proceder a liberação para ocupação. Quanto ao Risco Remanescente, consideramos que o trecho indicado no polígono vermelho ainda é de Muito Alto Risco e, mantidas as condições atuais, não poderá ser reocupado.

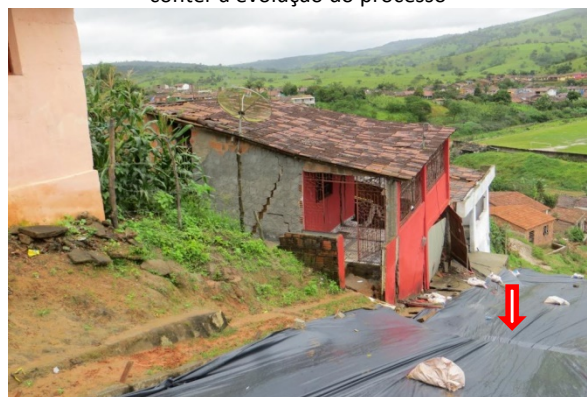
As duas casas (vermelha e branca) após a trinca principal e sobre trincas secundárias, não desabaram mas estão completamente tomadas por rachaduras

Em função da torção estrutural ocorrida nas três casas, uma desabou totalmente e duas racharam por completo, sendo necessária a sua completa demolição.

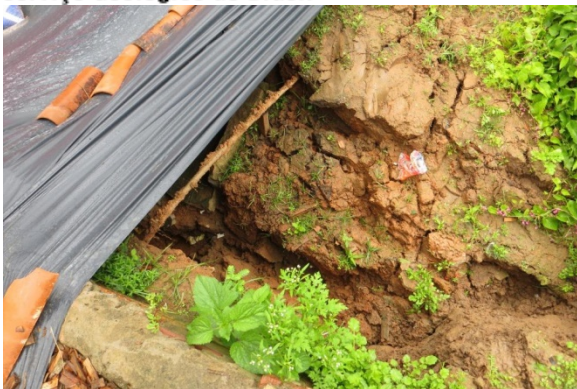
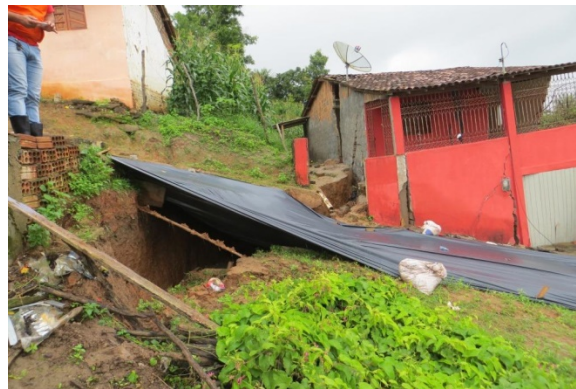
Perfil da trinca: o degrau de abatimento formado expôs tubulações e a rocha subjacente. A casa vermelha sofreu afundamento lateral e torção estrutural que provocou rachaduras em todo o imóvel

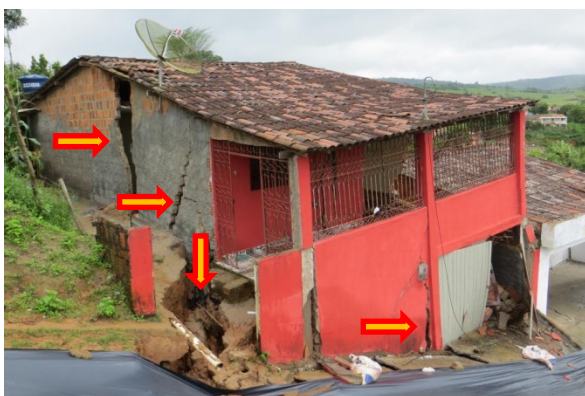
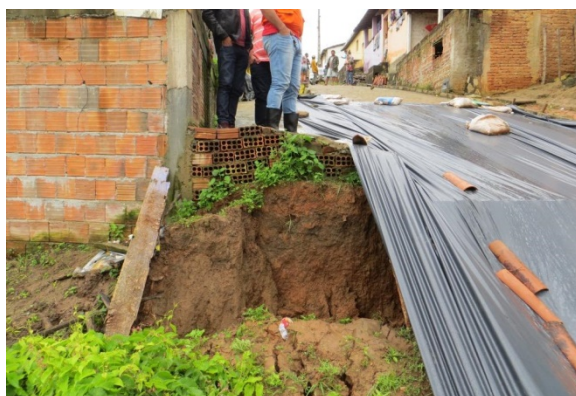
As setas horizontais mostram as rachaduras provocadas pela movimentação do solo sobre a rocha. A seta vertical mostra a trinca no terreno

Rejeito vertical provocado pela ruptura e movimentação do solo sobre a rocha

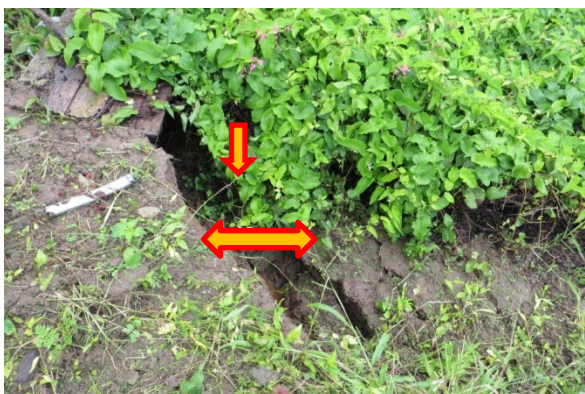
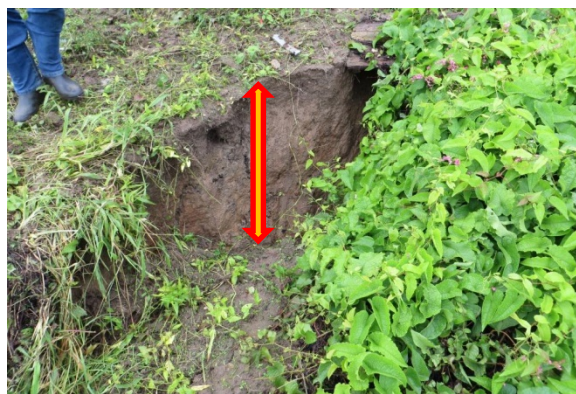
Continuidade lateral da trinca no terreno, com formação de degraus de abatimento e ramificações visíveis, que destruíram por completo uma moradia de qualidade construtiva inferior às mostradas acima

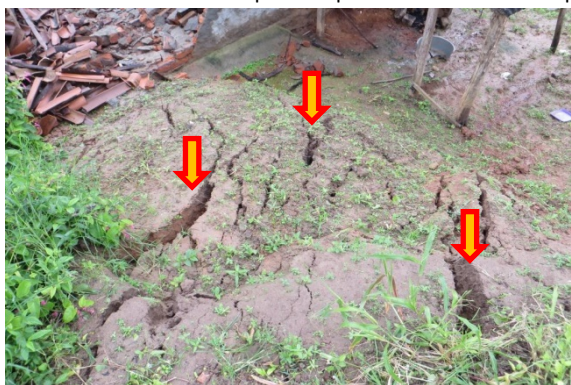
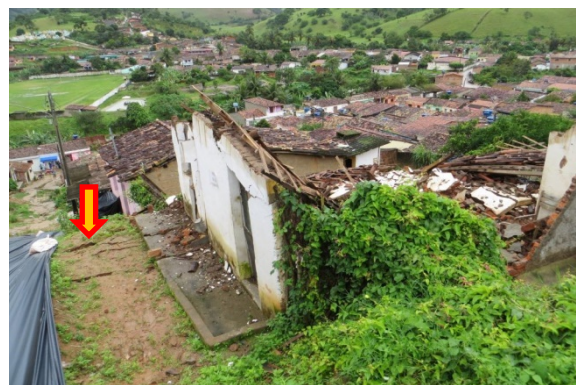
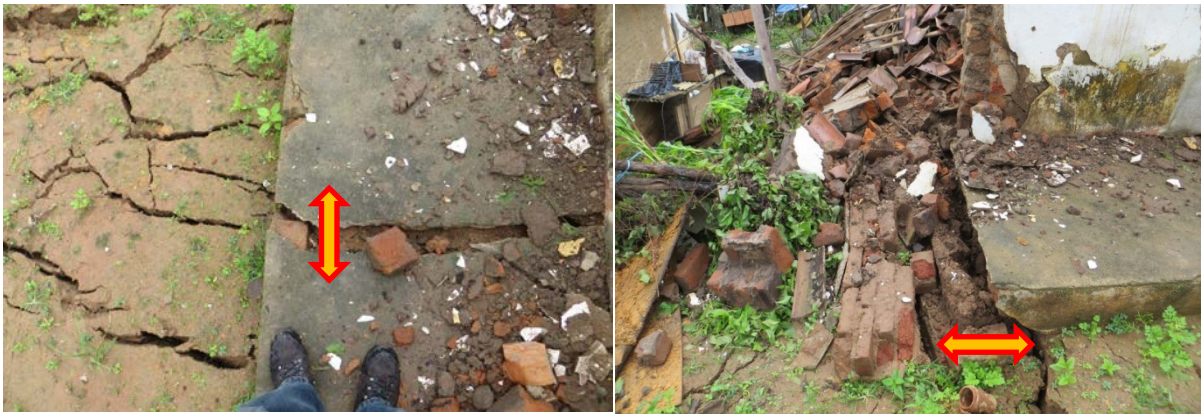
A casa destruída: trincas disseminadas no solo e seu efeito na edificação

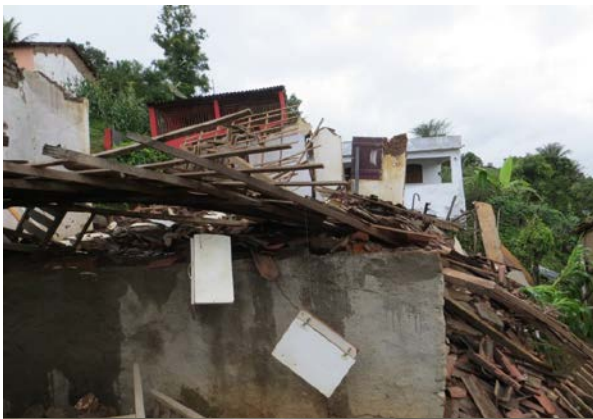
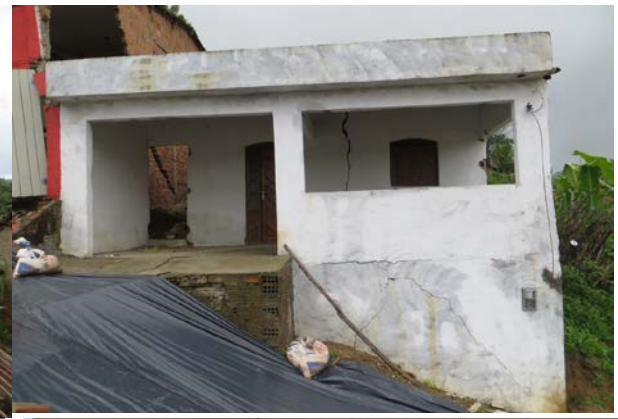
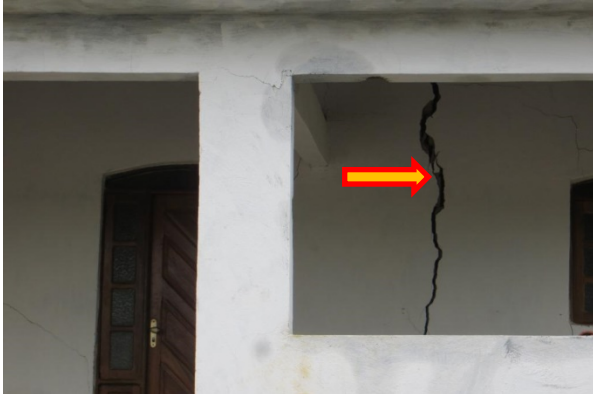
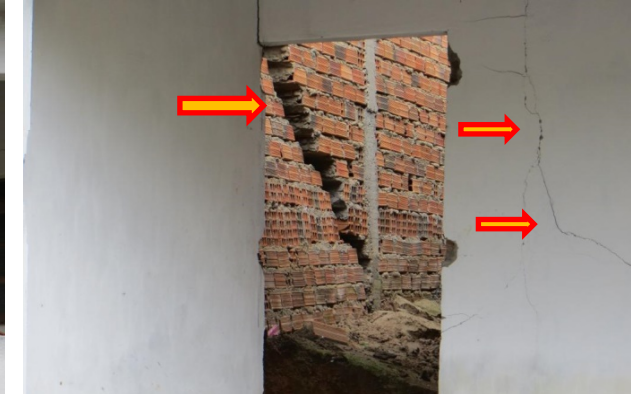
A casa branca, localizada na área da trinca, não desabou, mas teve toda sua estrutura comprometida pela movimentação do terreno que provocou um efeito torcional que provocou rupturas e o surgimento de rachaduras em todas as paredes.

Do ponto de vista geotécnico, o terreno não oferece mais condições de ocupação, se mantidas as condições atuais.

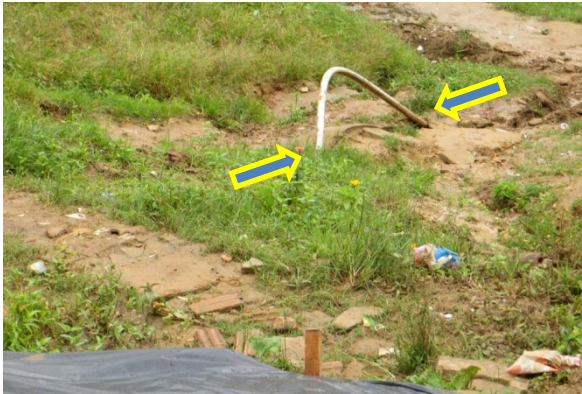
A compressão provocada pelo escorregamento solo sobre rocha provocou a deformação da tubulação adutora da rua

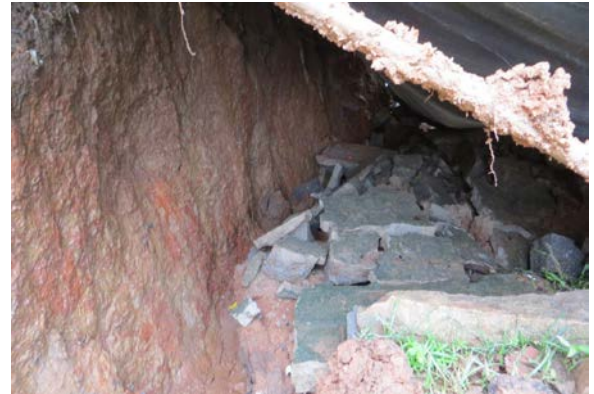
Detalhe da trinca: rejeito vertical e horizontal

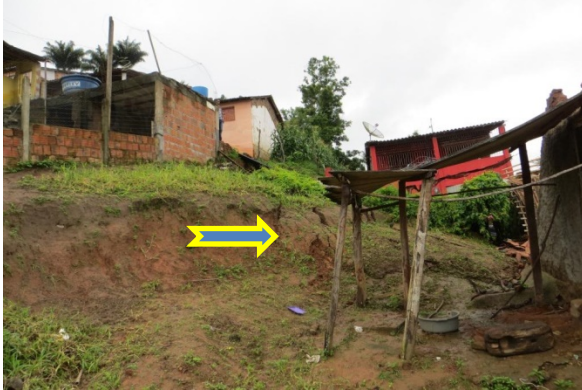
Continuação lateral da trinca, ao lado da casa totalmente destruída

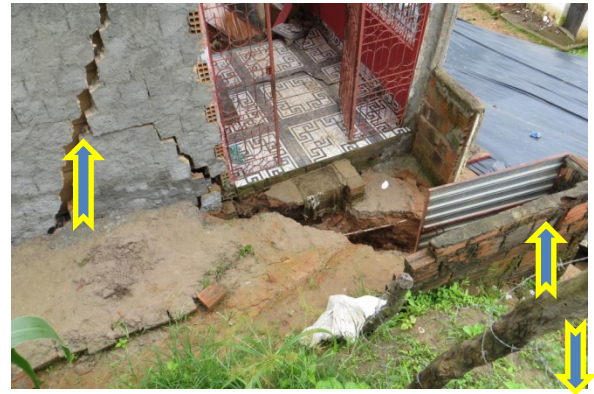
Rachaduras provocadas por efeito de torção na estrutura do imóvel, após a ruptura do terreno formando a trinca.

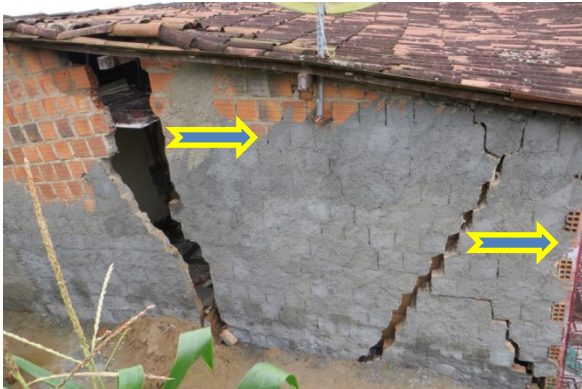
O imóvel sofreu afundamento lateral e frontal. As setas indicam a direção do movimento da estrutura

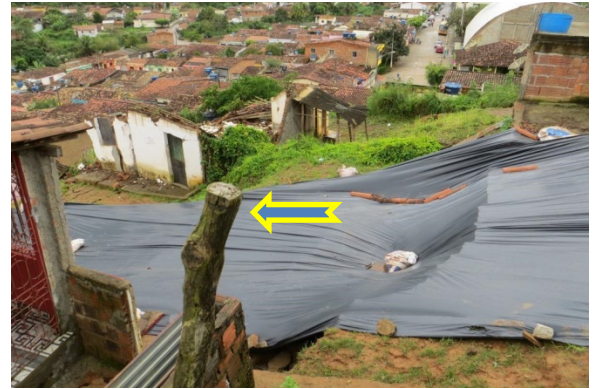
Sentido do movimento do solo na área da trinca. No lado esquerdo da foto, duas das casas destruídas

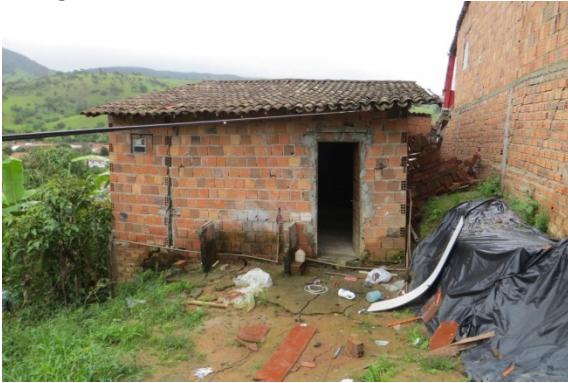
Parte posterior da casa vermelha: trincas de pequeno porte no terreno

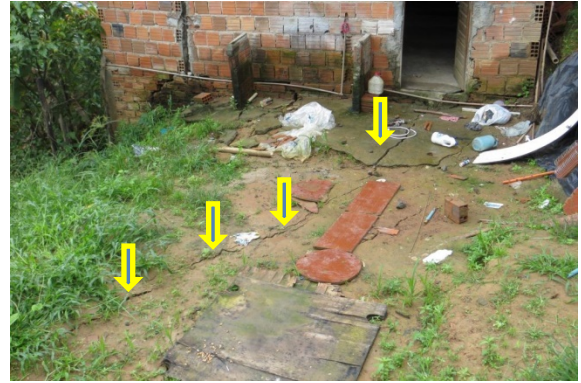
No detalhe: Trinca atravessando o terreno e rachando a calçada na parte posterior do imóvel

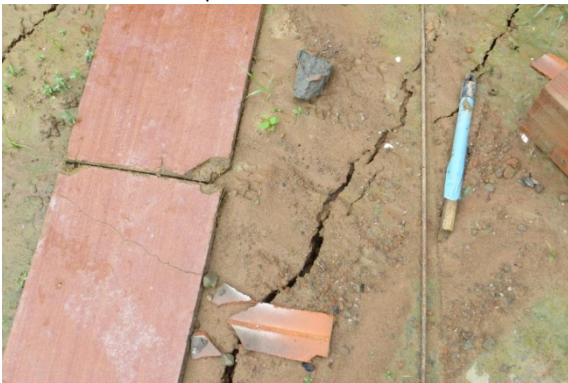
Trincas disseminadas no terreno, por influência do escorregamento

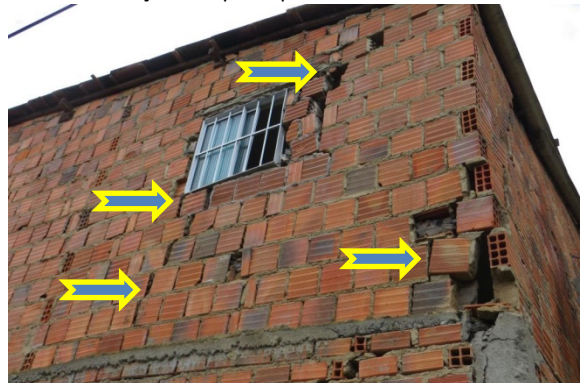
Rachaduras provocadas pelo efeito torcional da trinca

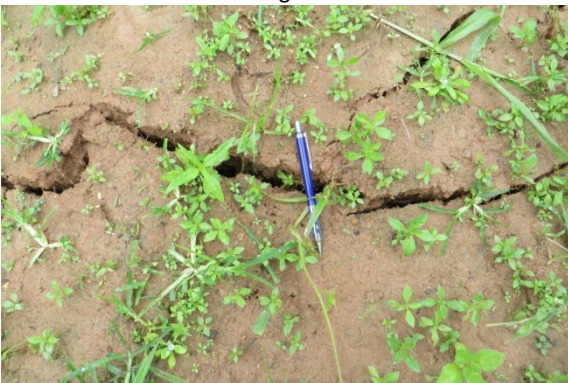
Trincas no terreno e paredes

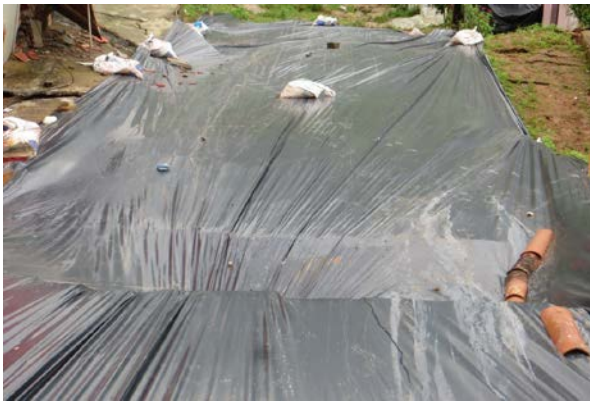
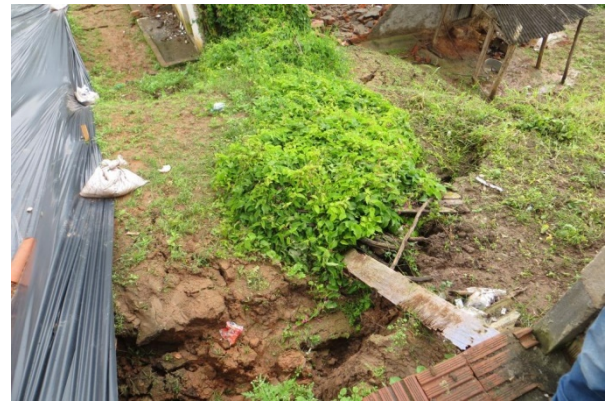
Dimensão da trinca e sua continuidade lateral no terreno

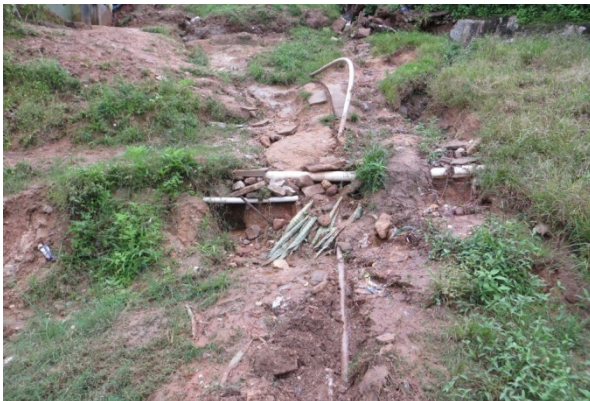
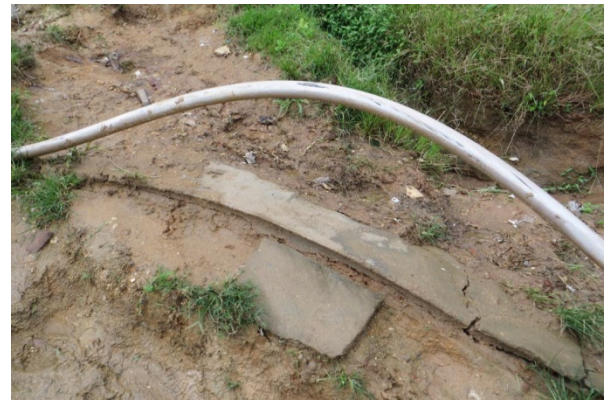
A compressão provocada pelo escorregamento solo-sobre-rocha provocou a deformação da tubulação adutora da rua

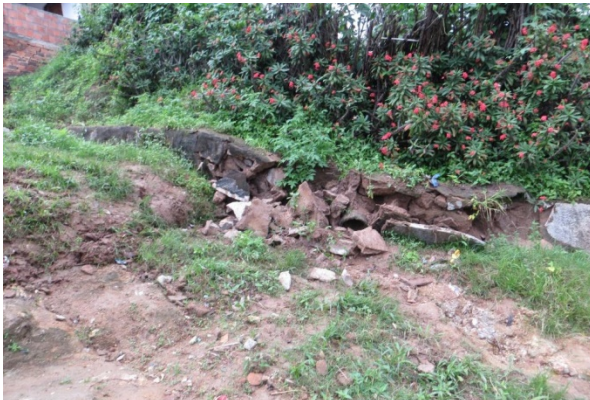
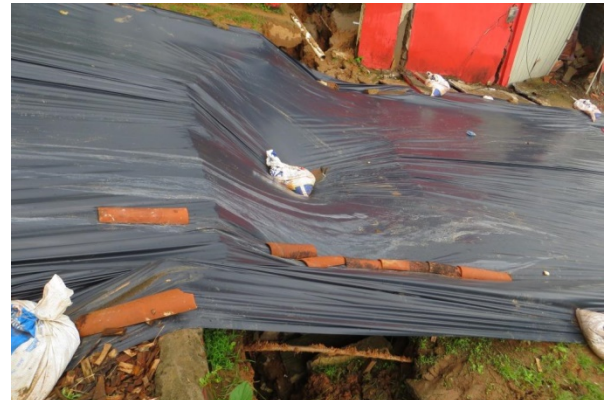
Ruptura da sarjeta por compressão

Visão transversal da trinca

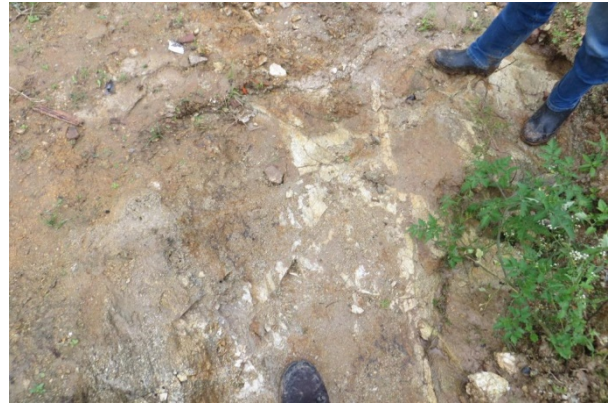
Área de contato solo-rocha, onde se vê o gnaiss exposto

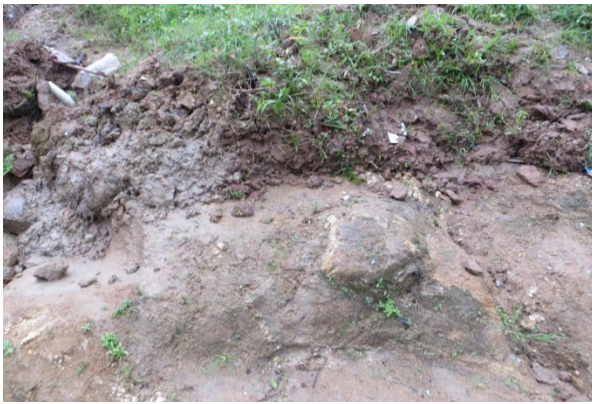
O contato solo-rocha, onde se vê a pequena espessura do solo residual.

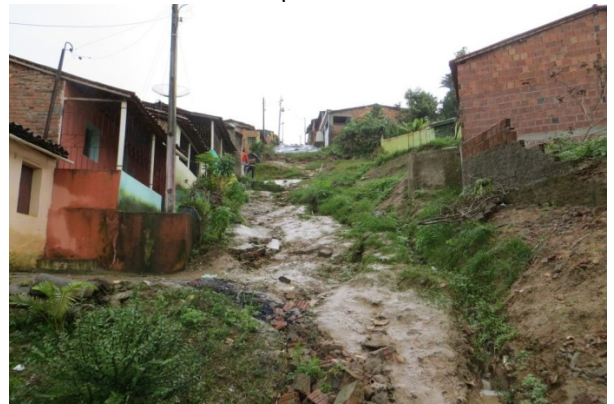
No trecho sem drenagem ou calçamento, as águas traçaram seu caminho, tornando a rua intransitável.

plástica, com ênfase para a drenagem das águas pluviais. A simples recuperação do trecho afetado irá apenas transferir o problema para jusante, aumentando certamente os efeitos erosivos do fluxo superficial que hoje já impede a passagem de veículos neste trecho da rua. A condição desejável é o calçamento e drenagem formal de toda a extensão da rua, com a instalação de grelhas transversais para absorção e atenuação do fluxo laminar superficial, conduzindo-o com segurança à linha de base.

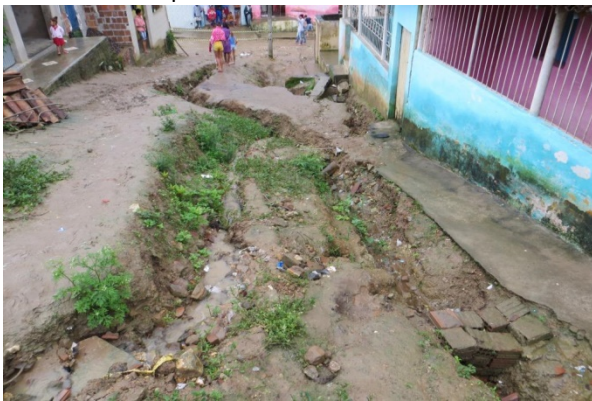
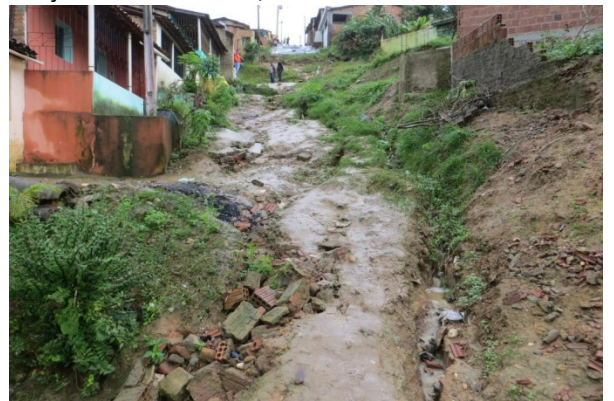
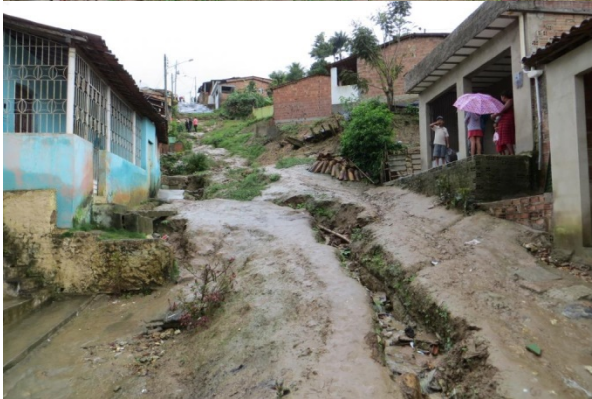
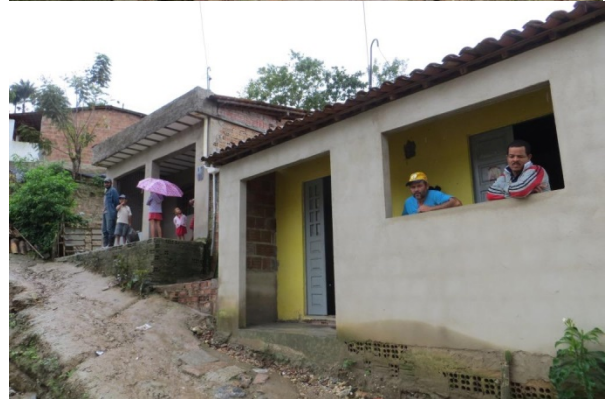
Trecho final da rua interditada pela Defesa Civil: Risco Médio, pode ser melhorado com obras

No trecho sem calçamento, até o final da rua, o risco remanescente pode ser considerado Risco Médio, com a observação de que, se não forem executadas obras de recuperação e estruturação do calçamento/drenagem, essa condição poderá ser alterada para Alto ou Muito Alto Risco.

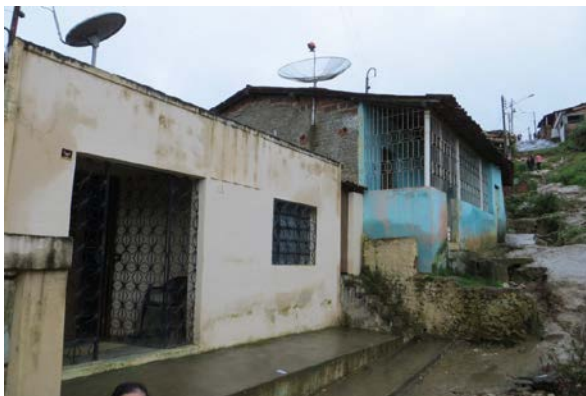
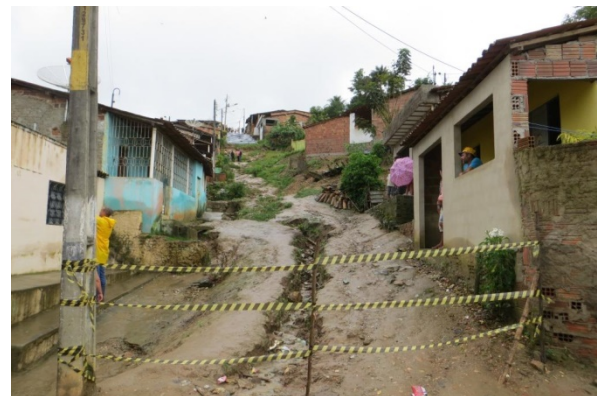
No final da rua, foram repassadas à Defesa Civil a identificação das moradias que podem ser desinterditadas após a interdição preventiva. O problema neste trecho, mantidas as condições atuais, é apenas o acesso

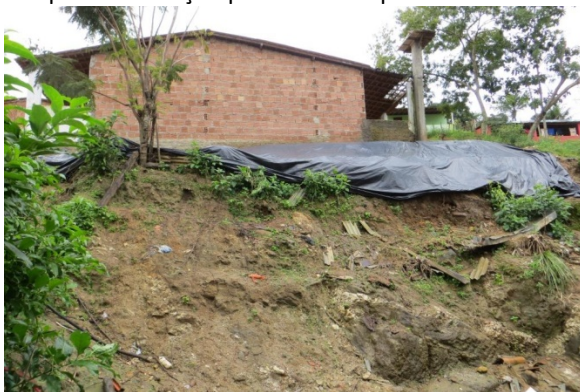
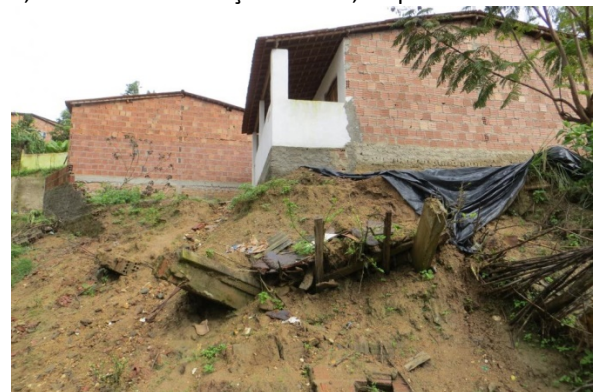
Estas duas casas, já desocupadas, devem permanecer nesta condição até o final da quadra chuvosa, quando deverão ser reavaliadas por Eng. Civil/Geotécnico quanto à sua estabilidade, antes de permitir a reocupação

Pelo menos as duas casas que tiveram seus muros frontais destruídos, irão depender de obra de contenção do talude para apresentar condições de reocupação. Nelas, devido à proximidade do talude, o Risco pode ser classificado como Alto a escorregamentos.

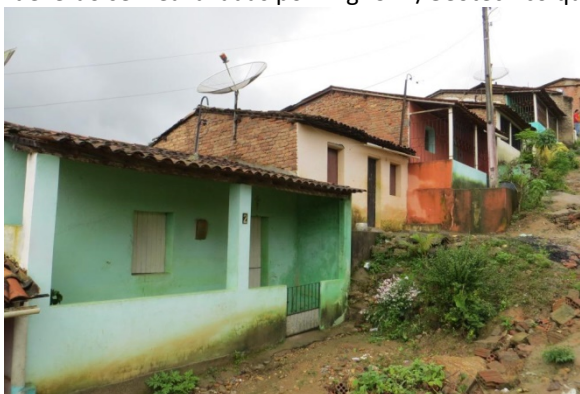
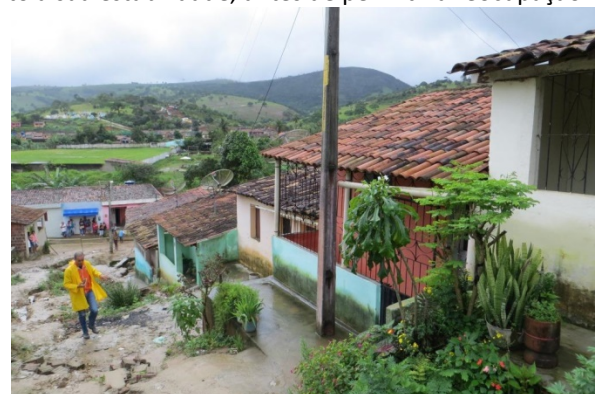
Moradias liberadas para reocupação: por uma questão de estabelecer uma margem de segurança, foram liberadas apenas as moradias a jusante da casa vermelha com o poste em frente. Não foram encontrados indícios que justificassem a permanência da interdição.

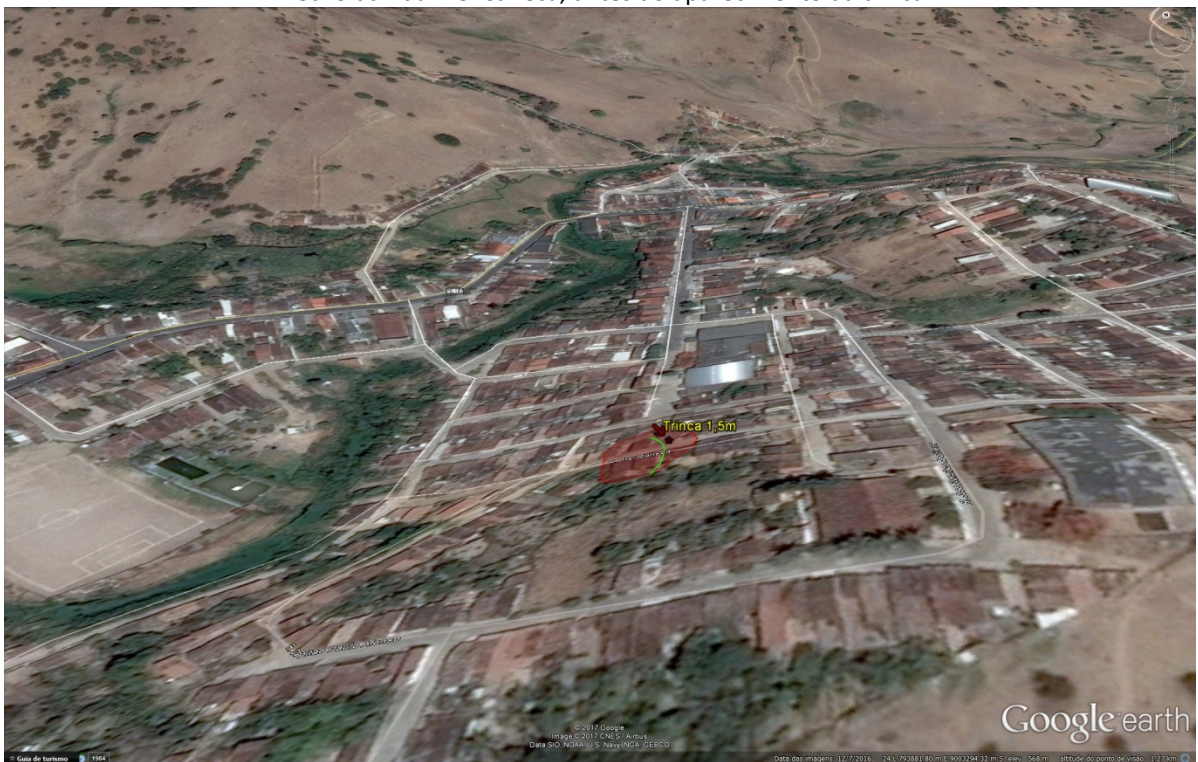
Vista de perfil da Rua Frei Caneca: o polígono vermelho indica a área de influência da trinca.

O fluxo mais concentrado no eixo da rua provocou o efeito mais forte neste trecho, chegando a 1,5m de rejeito direcional no sentido da rua e cerca de 1,30m de rejeito vertical, devido à declividade da rua. Lateralmente, formaram-se trincas de pequeno porte em várias direções, mas com capacidade de destruição considerável, destruindo literalmente as três casas situadas no polígono vermelho que delimita a área de influência do movimento.
