# RELATÓRIO DE VISITA TÉCNICA

**Projeto Implantação de Rede Estratégica de Poços no  
Semiárido Brasileiro – IREP**

**“Visita Técnica aos Poços Perfurados  
entre 2013 e 2014”**

**Novembro 2021**

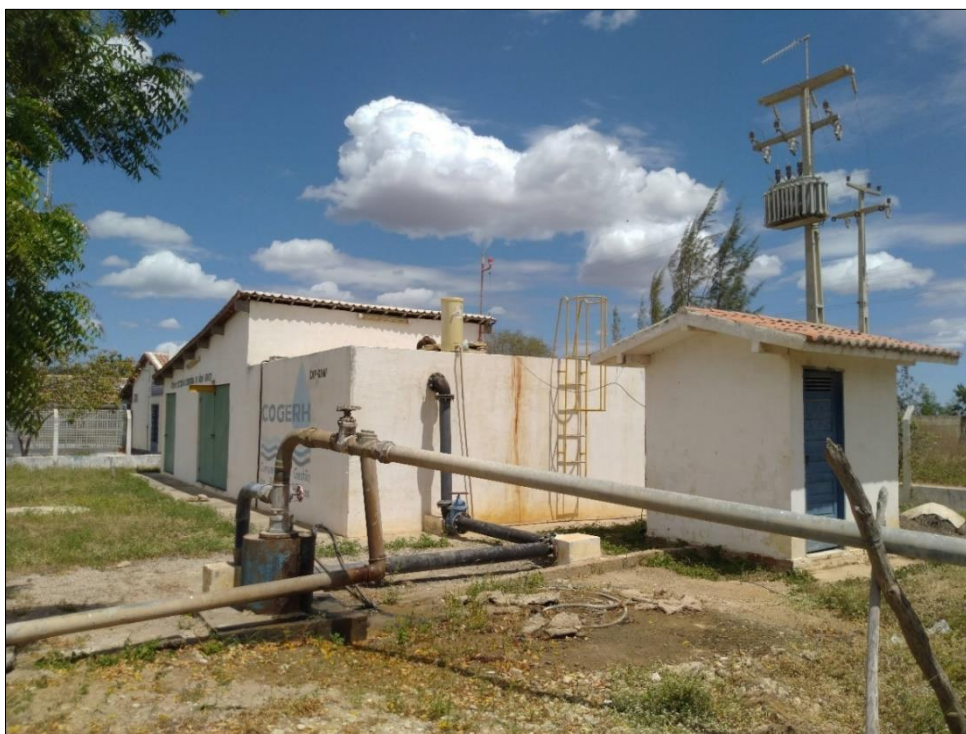
O primeiro poço visitado (Foto 1) está localizado na comunidade de Bonsucesso, no município de Quixeré – CE é operado normalmente, através de parceria entre o Serviço Autônomo de Água e Esgoto de Quixeré e a Companhia de Gestão dos Recursos Hídricos do Ceará – COGERH, abastecendo as comunidades de Bonsucesso, Lagoinha e adjacências. Eventualmente, também fornece água para abastecimento de carros-pipa. Na ocasião da visita, o operador do sistema não foi encontrado para informar mais detalhes da operação do sistema.

**Foto 1:** Poço SIAGAS - 2300023097 na comunidade Bom Sucesso, Quixeré - CE.

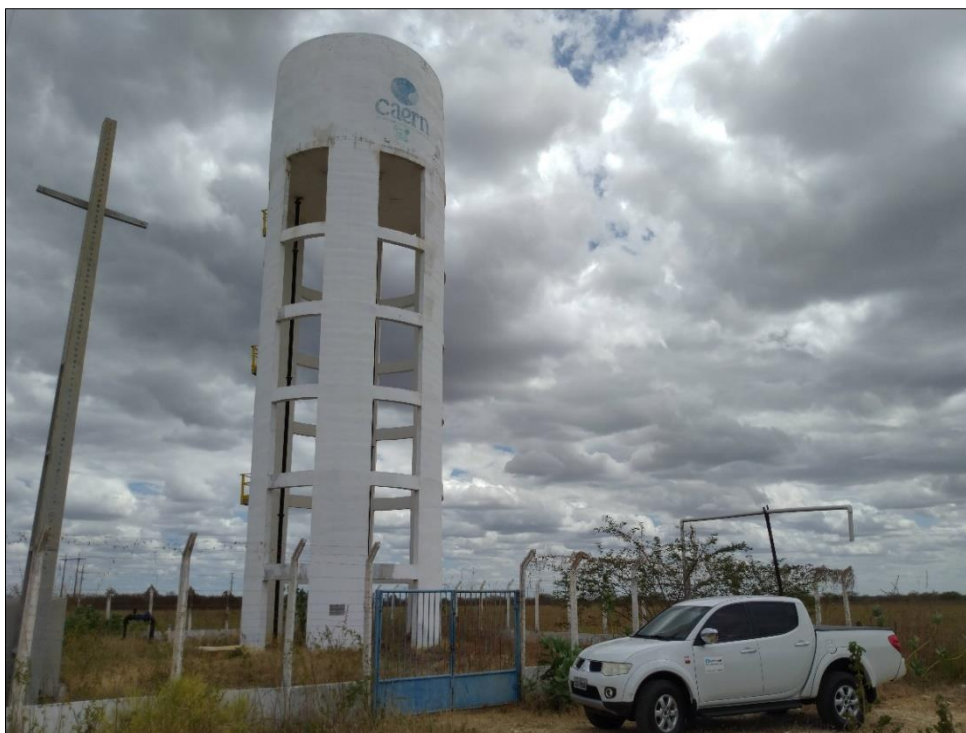
O segundo poço visitado (Foto 2) foi na localidade de Juremal, no município de Baraúnas – RN e é operado pela Companhia de Água e Esgoto do Rio Grande no Norte – CAERN. Este manancial é responsável pelo abastecimento da comunidade de Juremal e da sede do município de Baraúnas, que fica a cerca de 10km do poço. Eventualmente, abastece carros-pipa da prefeitura.

**Foto 2:** Poço Siagas-2600054924 na localidade de Juremal, Baraúnas – RN.

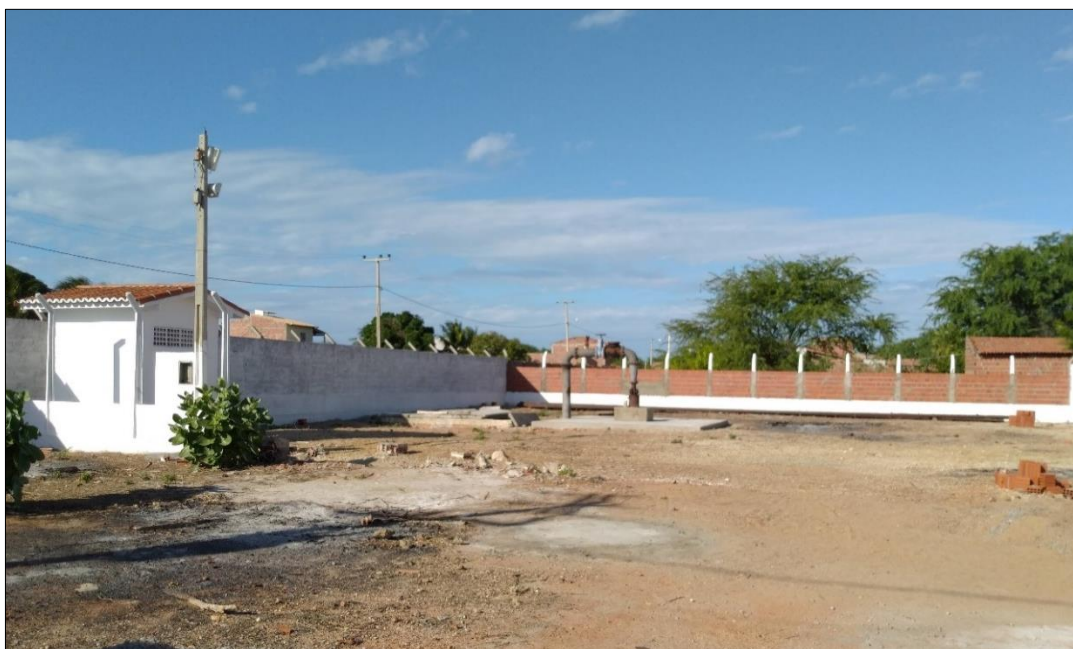
O terceiro poço visitado (Foto 3) fica no bairro de Santa Amália no município de Areia Branca – RN e estava, temporariamente, desativado para manutenção da bomba e melhoria das instalações elétricas e prediais. Também é operado pela CAERN e é responsável pelo abastecimento da sede de Areia Branca.

**Foto 3:** Poço SIAGAS-2600054921 no bairro Santa Amália, Areia Branca - RN.

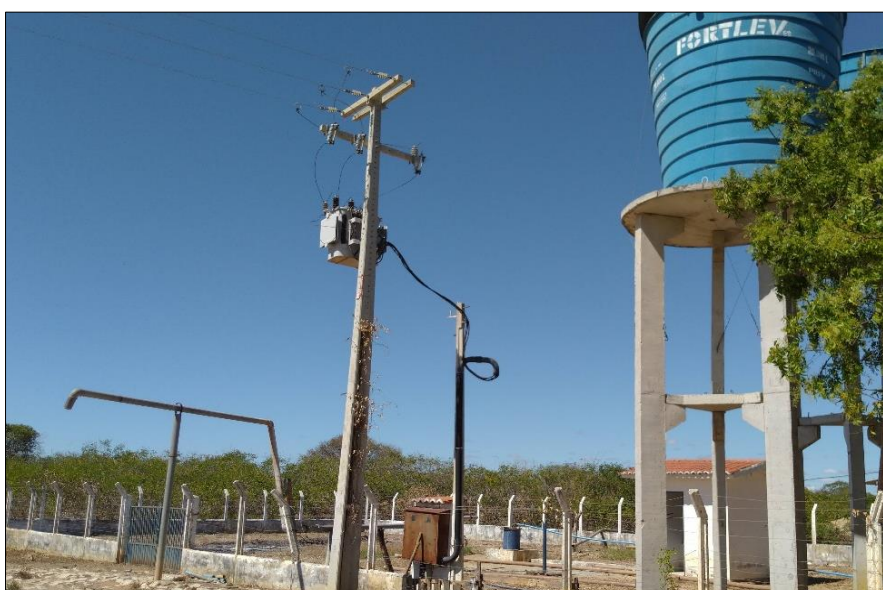
O quarto poço visitado (Foto 4) foi o do sítio Carrasco, no município de Apodi - RN. O sistema é operado pela CAERN, porém foi desativado e retirada a bomba submersa. Segundo funcionários do escritório da CAERN, em Mossoró, a intenção é reinstalar o poço para complementar o abastecimento de Mossoró por meio de uma adutora que passa a cerca de 7km da captação. Atualmente, o proprietário do terreno vizinho instalou uma pequena bomba submersa para suprir suas necessidades e dos animais. No local foi montada uma estrutura para abastecer até três carros-pipa, simultaneamente.

**Foto 4:** Poço SIAGAS - 2600054922 no sítio Carrasco, Apodi – RN.

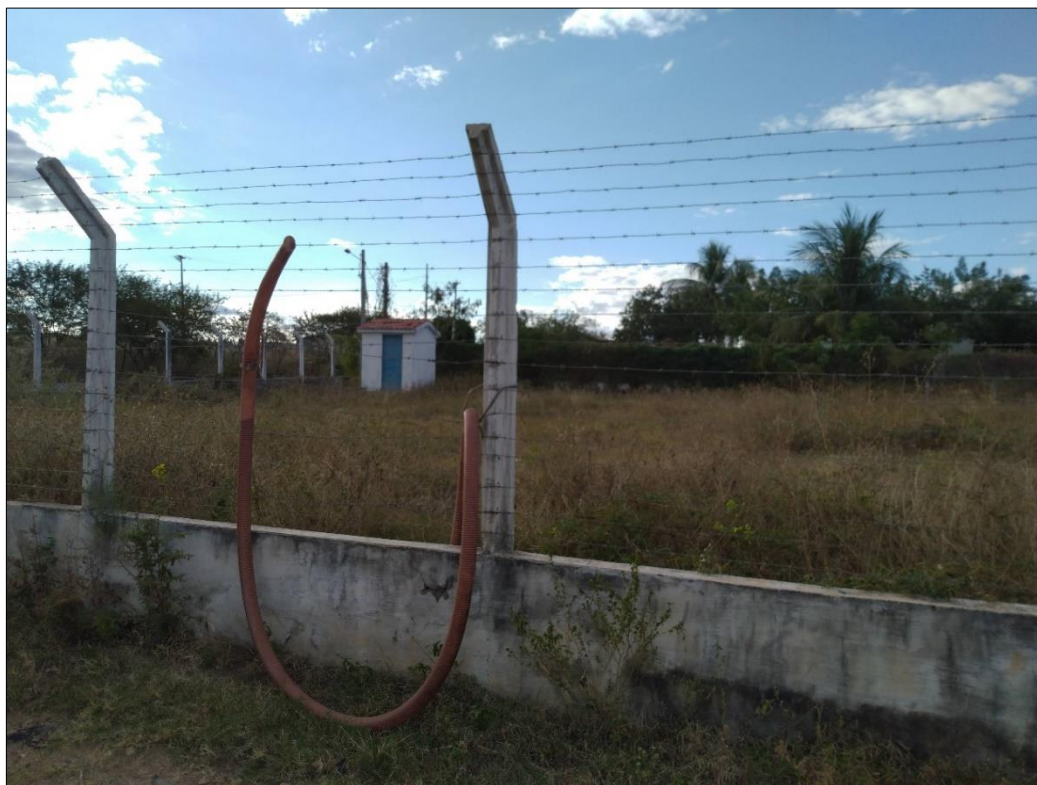
O quinto poço visitado (Foto 5) foi no município de Triunfo – PB, no distrito de Cajuí. O sistema está em pleno funcionamento, abastecendo a comunidade local e, quando necessário, alguns carros-pipa da prefeitura. Ele é operado pela Prefeitura Municipal.

**Foto 5:** Poço SIAGAS - 2600054590 na localidade Cajuí, Triunfo - PB.

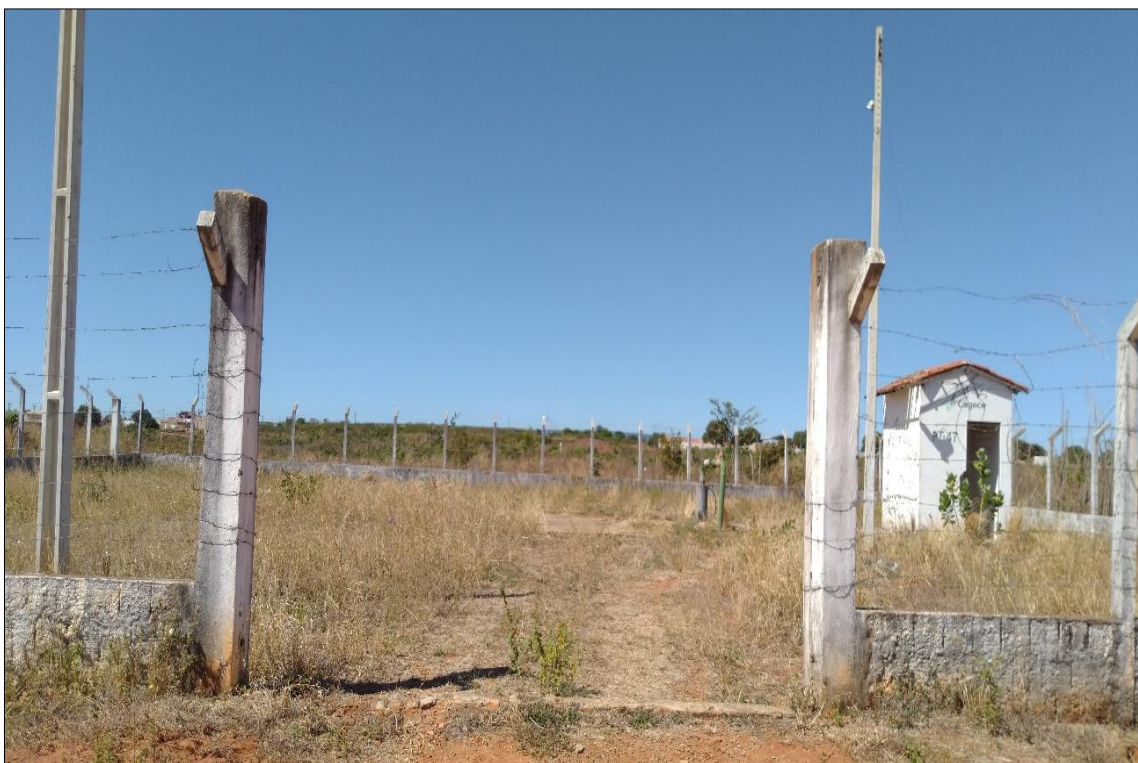
O sexto poço visitado (Foto 6) foi em Juazeiro do Norte, CE, no loteamento Cicerópolis. Este sistema é operado pela Companhia de Água e Esgoto do Ceará – CAGECE e atende, em conjunto com outros poços, alguns bairros próximos e o Distrito Industrial. Devido ao vandalismo, este sistema está bastante depredado e desprotegido. Posteriormente, em conversa com o gerente regional da CAGECE, foi informado que a água deste poço apresenta forte odor e, para amenizar, eles operam com a vazão reduzida misturando a água com a de outros poços.

Inclusive, planejam implantar um aerador para tentar solucionar este problema. Neste sistema não tem estrutura implantada para abastecer carro-pipa.

**Foto 6:** Poço SIAGAS-2300023099 na loteamento Cicerópolis, Juazeiro do Norte - CE.

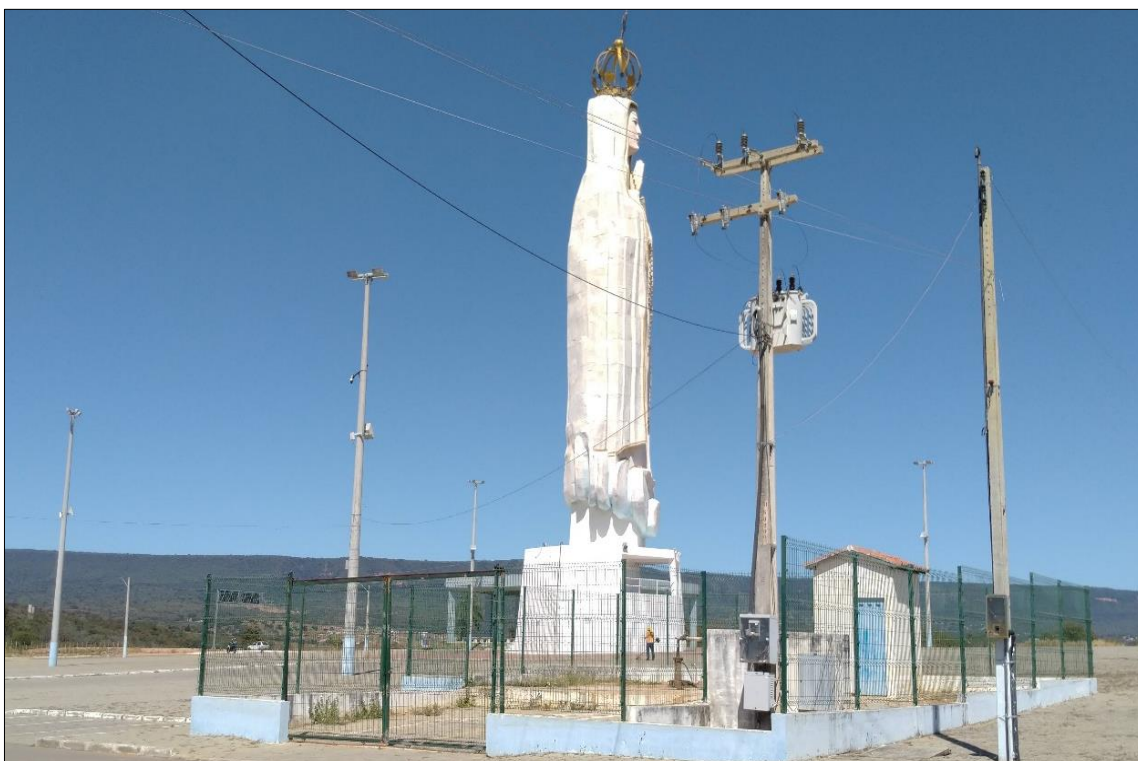
O sétimo poço visitado (Foto 7) está localizado no bairro Barro Branco, no Crato. Este poço se destaca dos demais devido a sua pequena profundidade, tem apenas 188 metros, e sua vazão de exploração calculada para 91 m<sup>3</sup>/h. O sistema é operado pela Sociedade Anônima de Água e Esgoto do Crato – SAAEC, com uma vazão de 45 m<sup>3</sup>/h e abastece vários bairros da cidade. Neste sistema não tem estrutura implantada para abastecer carro-pipa.

**Foto 7:** Poço SIAGAS - 2300023098 no bairro Barro Branco, Crato - CE.

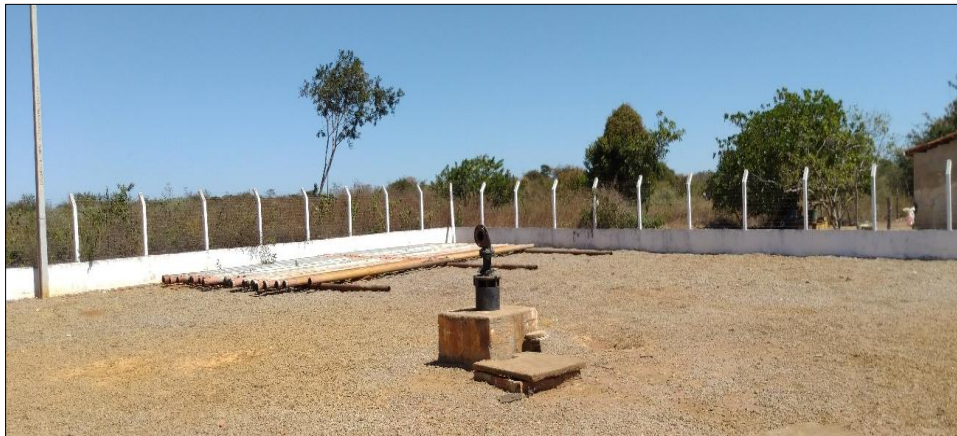
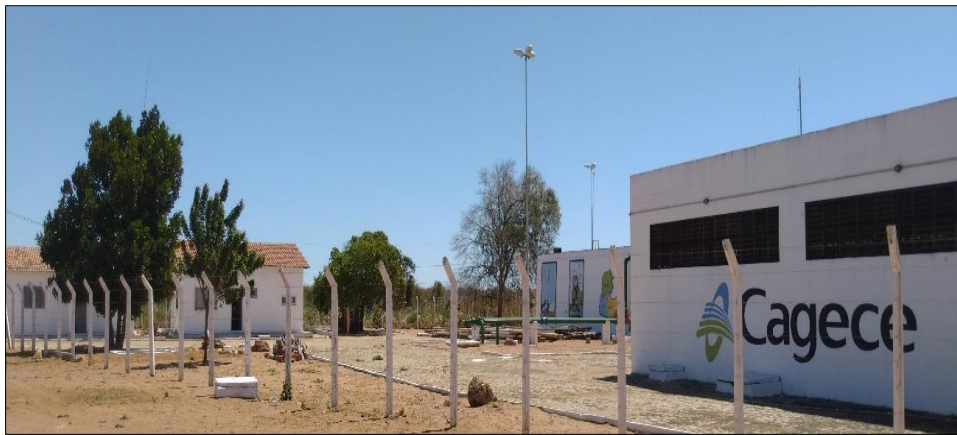
O oitavo poço visitado (Foto 8) foi o do município de Araripe, localizado na Serra dos Carneiros. Este sistema é operado pela CAGECE, através do escritório regional de Acopiara, e encontrava-se desativado, sem o sistema de bombeamento. Todavia, havia funcionários limpando o terreno e pintando as instalações. Conforme o operador, estava prevista a colocação da bomba para o dia 16/08/21. Devido a elevada profundidade dos níveis da água (NE=379m e ND=388m), este poço requer uma bomba submersa muito potente e de grande porte, o que complica a operação de descida e retirada. A água deste poço será destinada ao abastecimento das cidades de Araripe, Campos Sales e Salitre.

**Foto 8:** Poço SIAGAS - 2300023096 na Serra dos Carneiros, Araripe - CE.

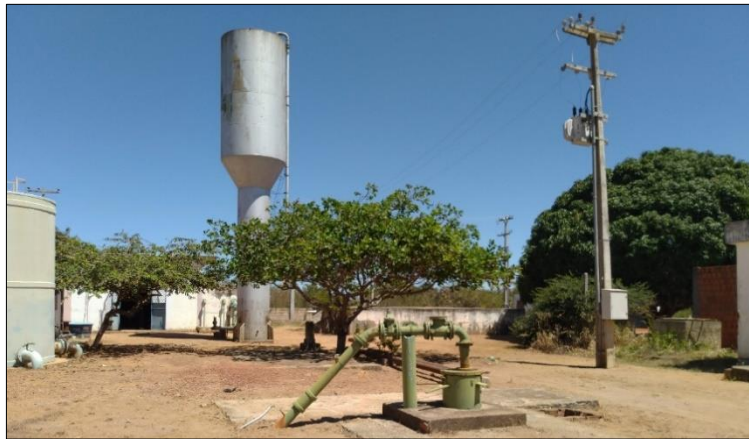
**Foto 9:** Poço SIAGAS - 2600005128, na Serra do Brejo, Bodocó, PE. COMPESA. Desativado.

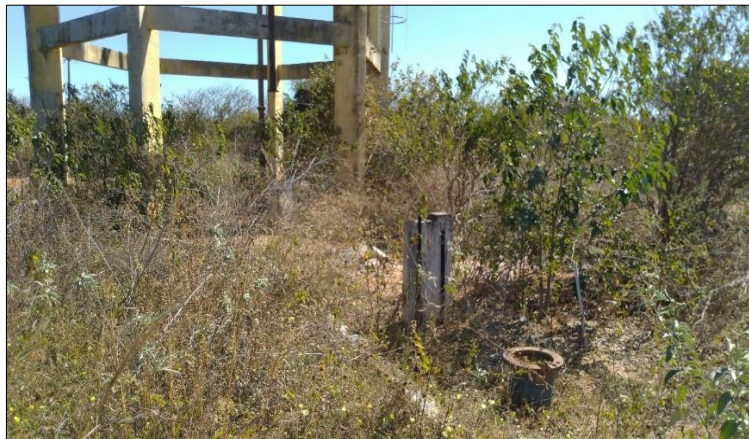
**Foto 10:** Poço PP1 - SIAGAS - 2300020085, Serra Zé do Brejo, Araripe, CE. CAGECE. Desativado.

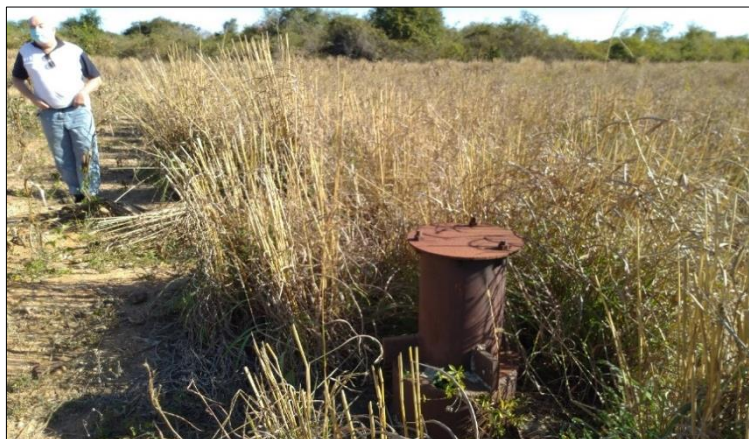
**Foto 11:** Poço PP2 - SIAGAS - 2300020086, Serra do Cruzeiro, Santana do Cariri, CE. Não instalado.

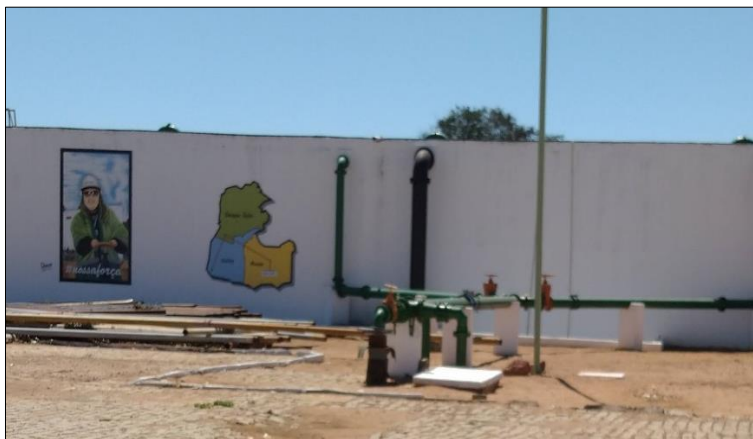
**Foto 13:** Poço PP4 - SIAGAS 2300023096, Serra dos Carneiros, Araripe, CE. CAGECE. Desativado.

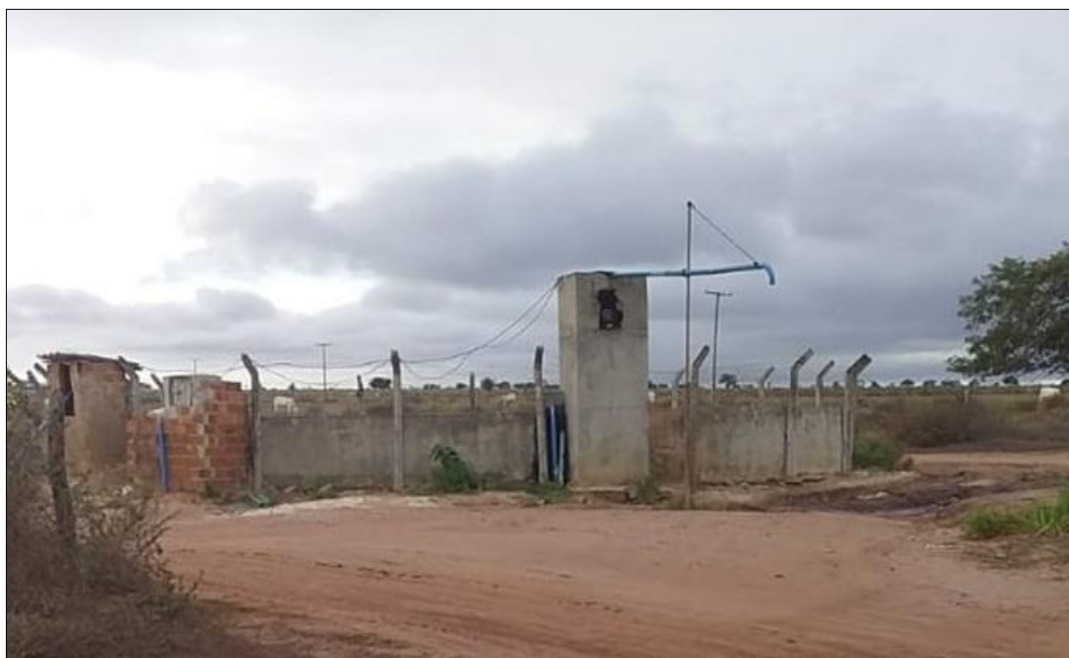
O primeiro poço visitado (Fotos 15 e 16) foi o de Tucano-BA, no Assentamento Porto Seguro. De acordo com o relato do presidente da Associação de Moradores do assentamento, Sr. Cid de Jesus Santos, e de populares, a água do poço é imprópria para consumo humano, sendo usada para limpeza em geral, dessedentação animal e nas plantações. A causa da não potabilidade da água seria a alta concentração de ferro, identificado em análise química. Este poço é operado pela CERB, que também mantém sua infraestrutura (Foto 15). Também se observa estrutura para abastecimento de carros-pipa (Foto 16). Estrutura em bom estado de conservação.

**Foto 16:** Estrutura externa de captação de água do poço do assentamento Porto Seguro.

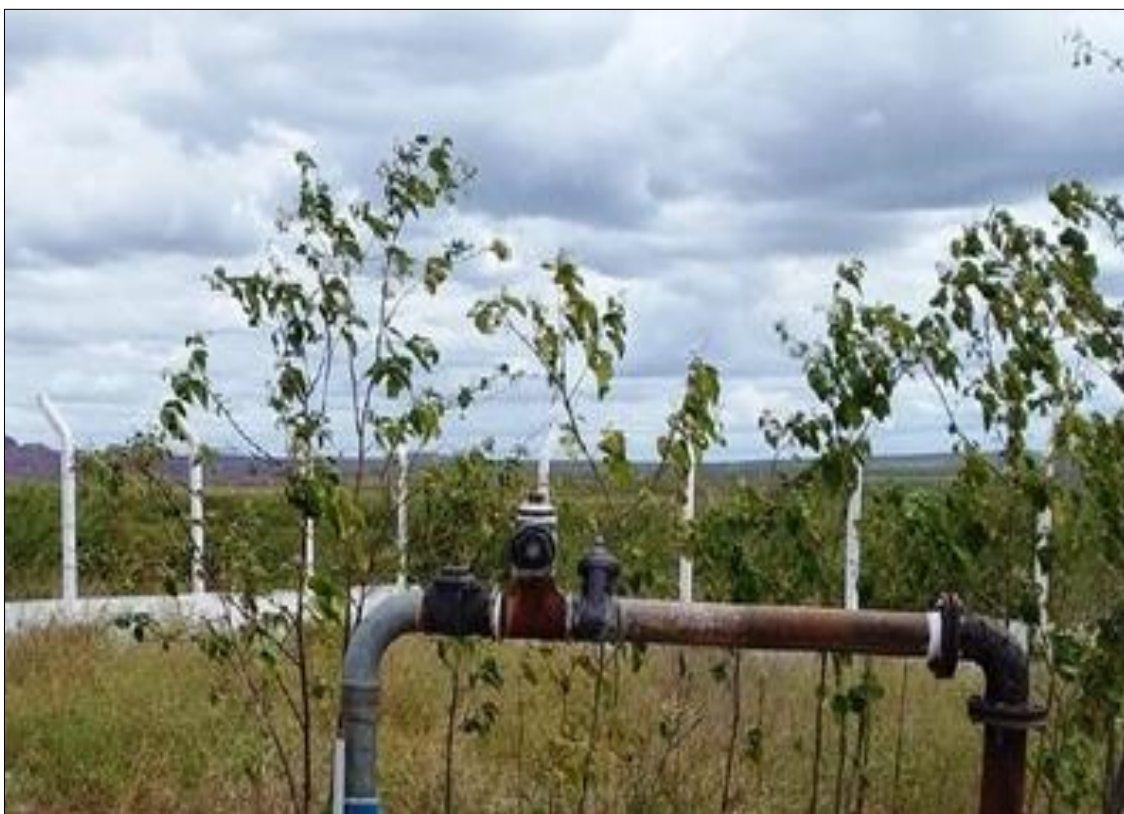
O terceiro poço visitado (Fotos 19 e 20), Califórnia, leva o mesmo nome do bairro da periferia do município de Canudo no qual se localiza. Foi cedido para a EMBASA, mas não se encontra em operação. O Município é abastecido por

captação superficial em reservatório e um outro poço, estas informações não puderam ser comprovadas, pois não havia nenhum operador da concessionária no local. A estrutura adjacente ao poço, de modo geral, apresenta-se em bom estado de conservação, mas o poço apresenta sinais de corrosão (Foto 20). Segundo informações, através de contato telefônico, com um técnico da concessionária, o poço Califórnia nunca operou. No entanto, foi comunicado que há estudos em andamento para interligá-lo a um outro poço localizado, também, em Canudos/BA para fazer um sistema de abastecimento integrado.

**Foto 20:** Estado de conservação do poço Califórnia, com presença de sinais de corrosão na tubulação do equipamento.

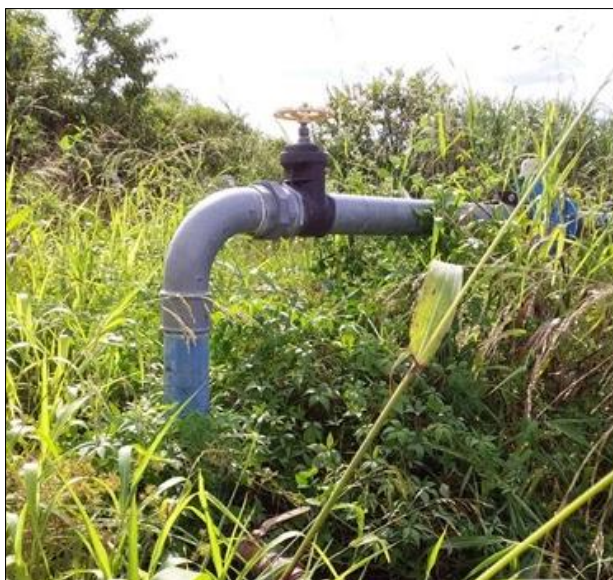
poços para a COMPESA, a questão do termo de doação do Sítio Areias nunca foi resolvida, pois o acordo inicial de doação do terreno não chegou a ser assinado, levando uma possível resolução para a esfera judicial, pois o proprietário do terreno alega não querer mais fazer a doação. A COMPESA alega também dificuldades de acesso ao poço, devido a um extenso areal que inviabilizaria colocá-lo em operação. Como o poço do Sítio Areias é surgente (jorrante) verificou-se a existência de um sistema improvisado de captação, feito pelo proprietário do terreno, com a finalidade de irrigação de um canavial em sua propriedade. As instalações estão muito degradadas e cobertas por uma densa vegetação, dificultando uma completa vistoria nas edificações existentes para o abrigo da estrutura elétrica, mas a tubulação do poço encontra-se em perfeito estado (Foto 22).

**Foto 22:** Estrutura de instalação do Poço Sítio Areias, Serra Talhada.

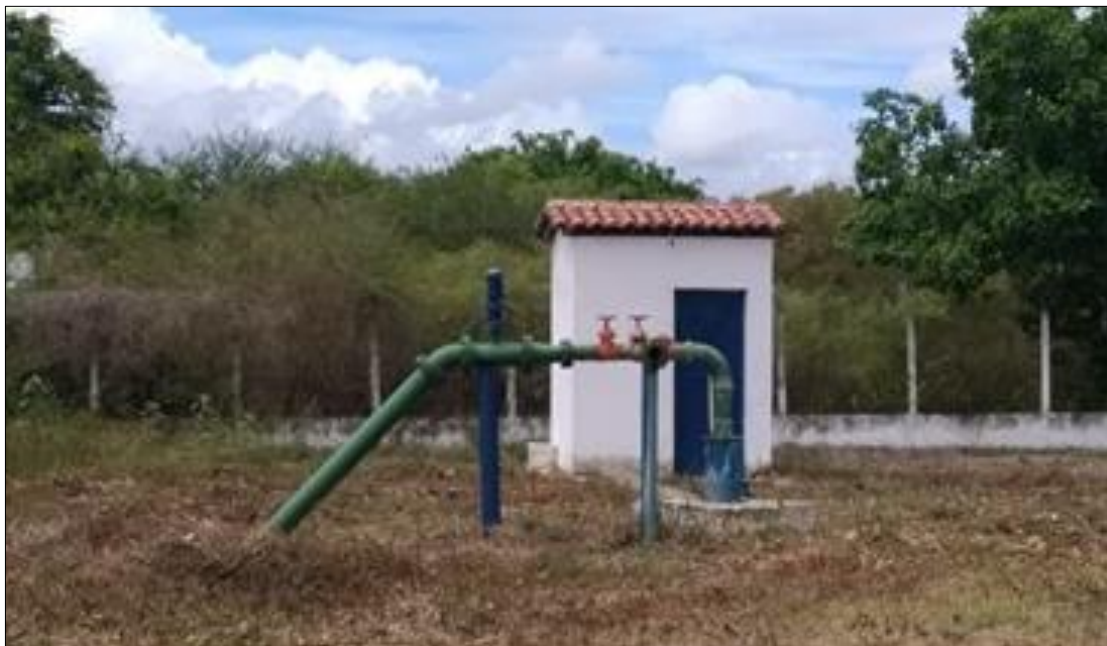
**Foto 26:** Instalações e tubulação de adução em bom estado de conservação.

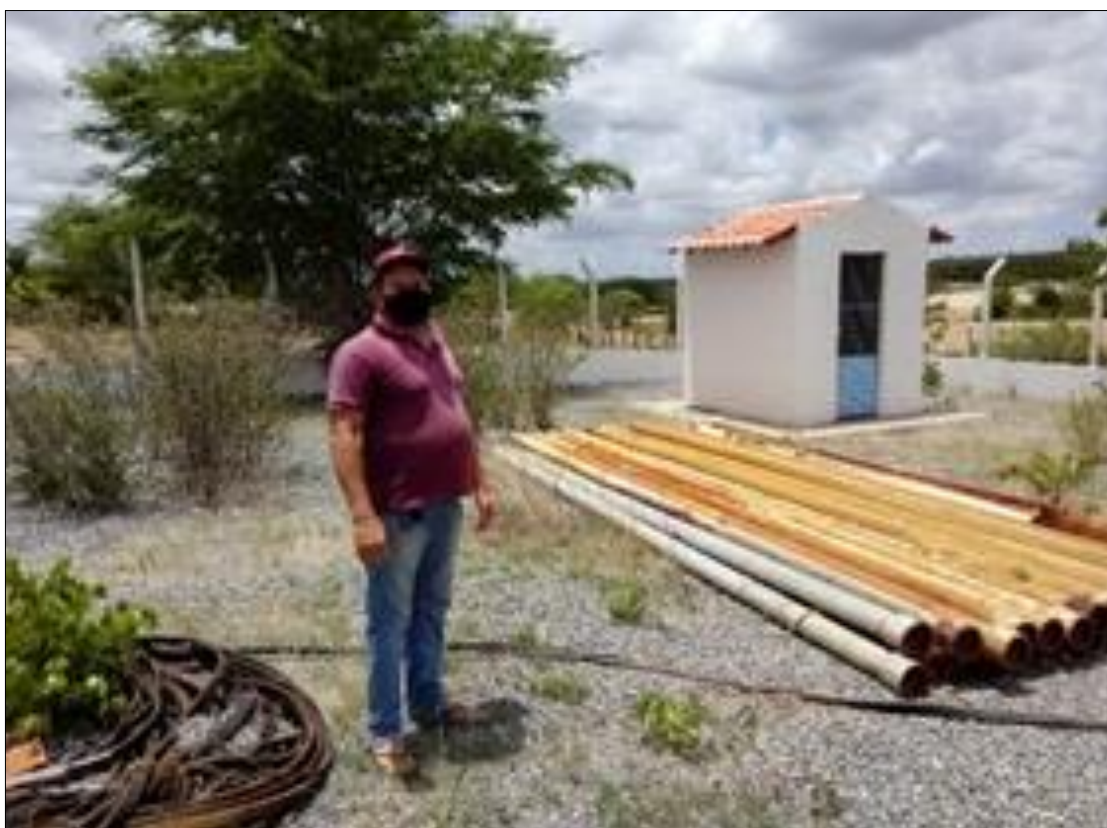
**Foto 27:** Tubulação de educação em bom estado de conservação sacada do poço

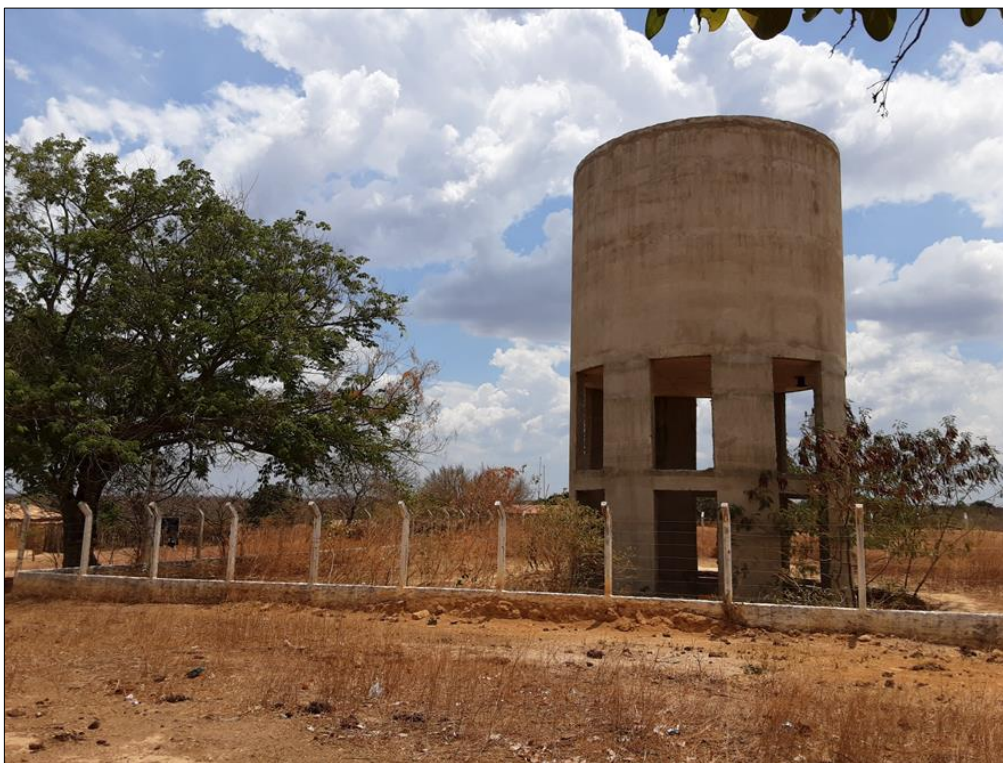
O primeiro poço visitado foi o Povoado Estevão no Município de São João da Canabrava (Foto 28). Existe um reservatório elevado com as sapatas expostas, indicando obra inacabada (Fotos 28 e 29). Aparentemente a bomba está instalada (intocada) como na época da construção e entrega do poço pela CPRM à SEDEC/MDR, mas segundo informações o poço nunca foi utilizado (Foto 30). Existe rede elétrica e transformador no local, mas não foi possível verificar se está operacional (Foto 31a). Não foi possível acesso a casa de proteção do quadro de comando da bomba (Foto 31b). As instalações mostram sinais de desgaste e indicam falta de manutenção. O acesso ao poço é feito por estrada carroçável com condições de tráfego de carros-pipa.

**Foto 28:** Vista geral do poço Povoado Estevão com bastante vegetação seca sugerindo má conservação do espaço. Existência de um reservatório elevado no local.

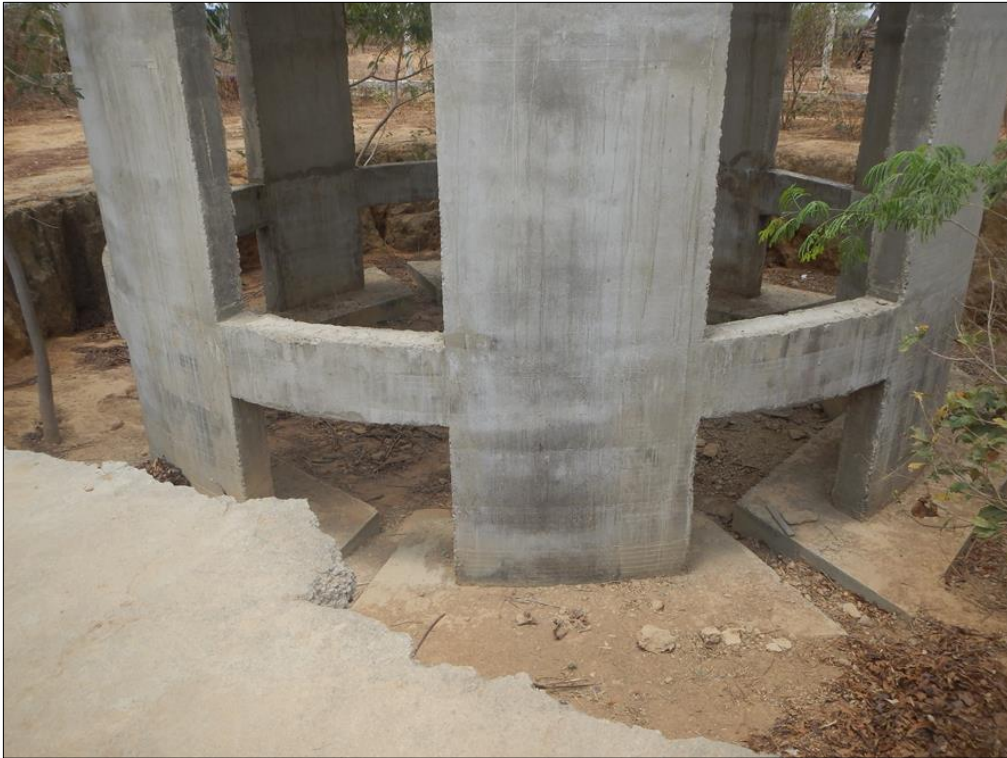
**Foto 29:** Base do reservatório - obra não finalizada.

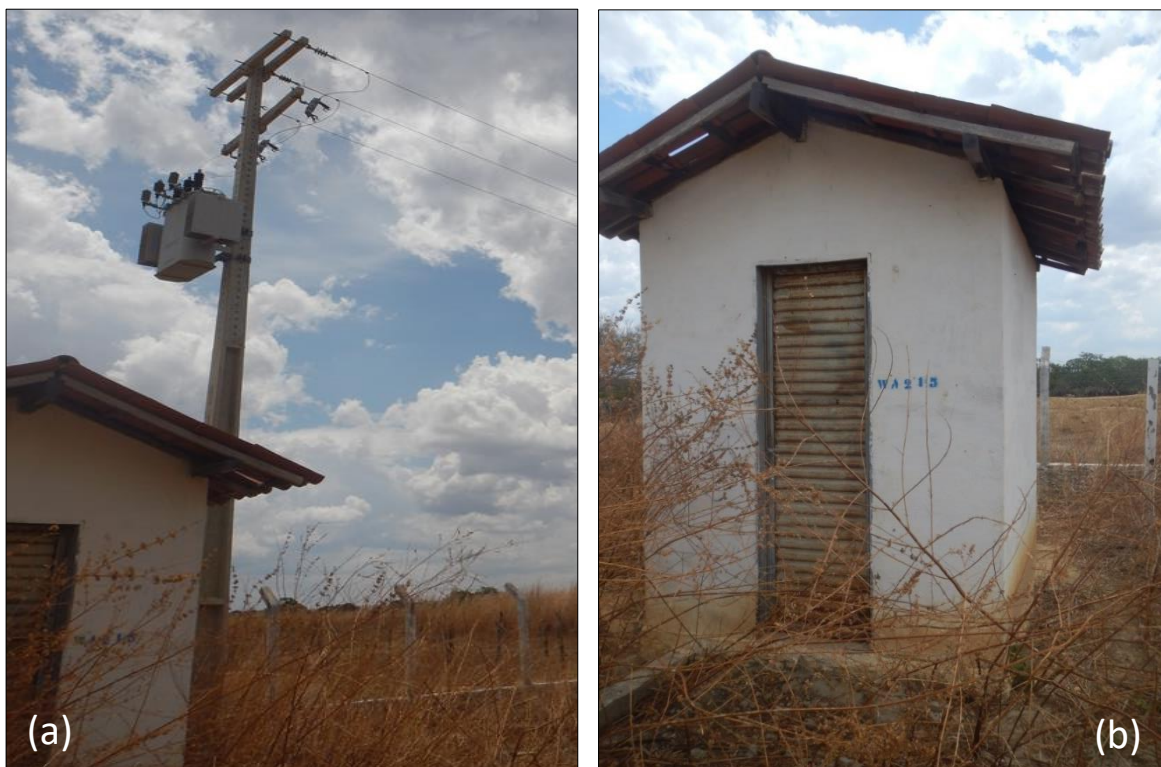
**Foto 31:** (a) Transformador e rede elétrica. Não foi possível identificar se está operacional;  
(b) Casa de comando da bomba – inacessível.

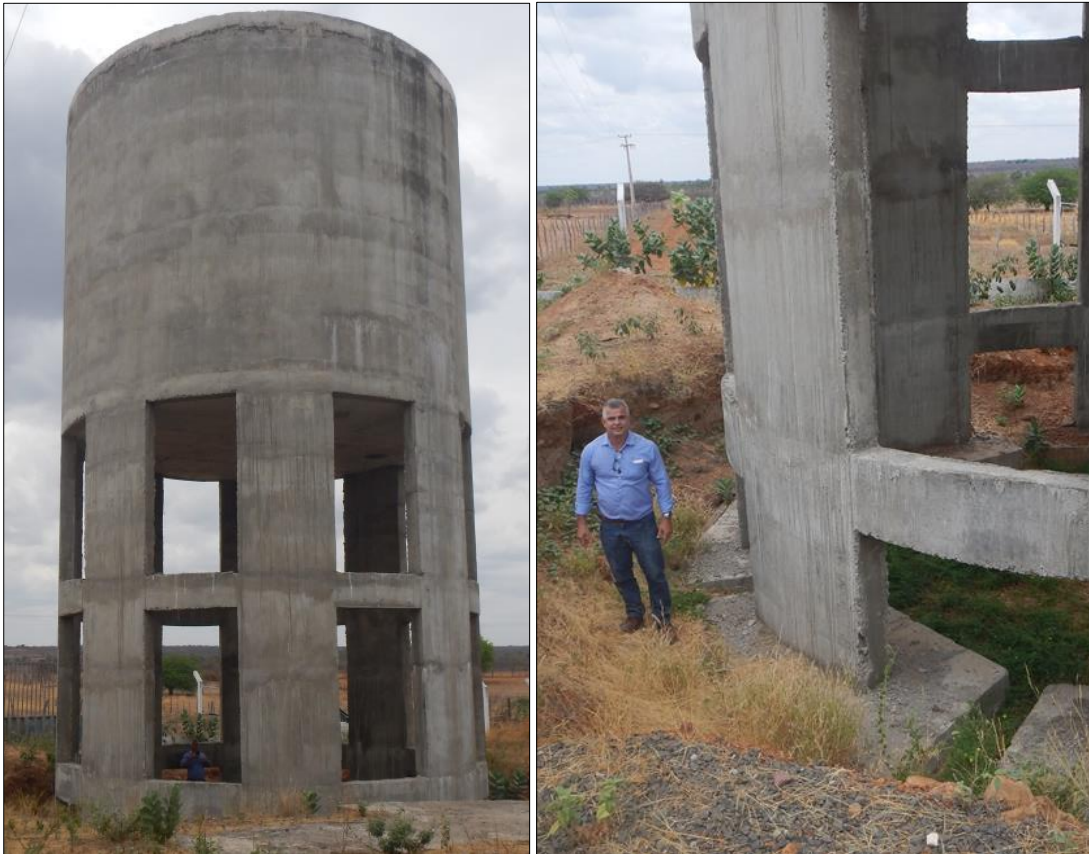
O segundo poço visitado foi na Localidade Lagoa do Canto no Município de Vera Mendes (Foto 32). Existe um reservatório elevado com as sapatas expostas, indicando obra inacabada (Foto 33). Aparentemente a bomba está instalada (intocada) como na época da construção e entrega do poço pela CPRM à SEDEC/MDR, mas segundo informações o poço nunca foi utilizado (Foto 34). Existe rede elétrica e transformador no local, mas não foi possível verificar se está operacional (Foto 35). Não foi possível acesso a casa de proteção do quadro de comando da bomba. As instalações mostram sinais de desgaste e indicam falta de manutenção. O acesso ao poço é feito por estrada carroçável com condições de tráfego de carros-pipa.

**Foto 33:** Detalhe do reservatório elevado e das sapatas expostas do poço Lagoa do Canto (técnico da SEDEC/MDR integrante da equipe de visita).

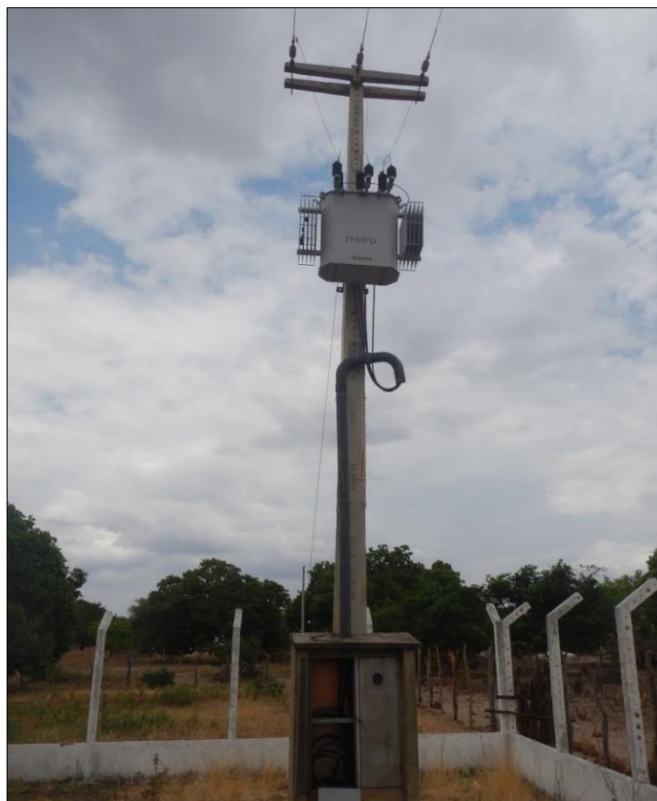
**Foto 35:** Transformador e rede elétrica no poço Lagoa do Canto. Não foi possível constatar se está operacional.

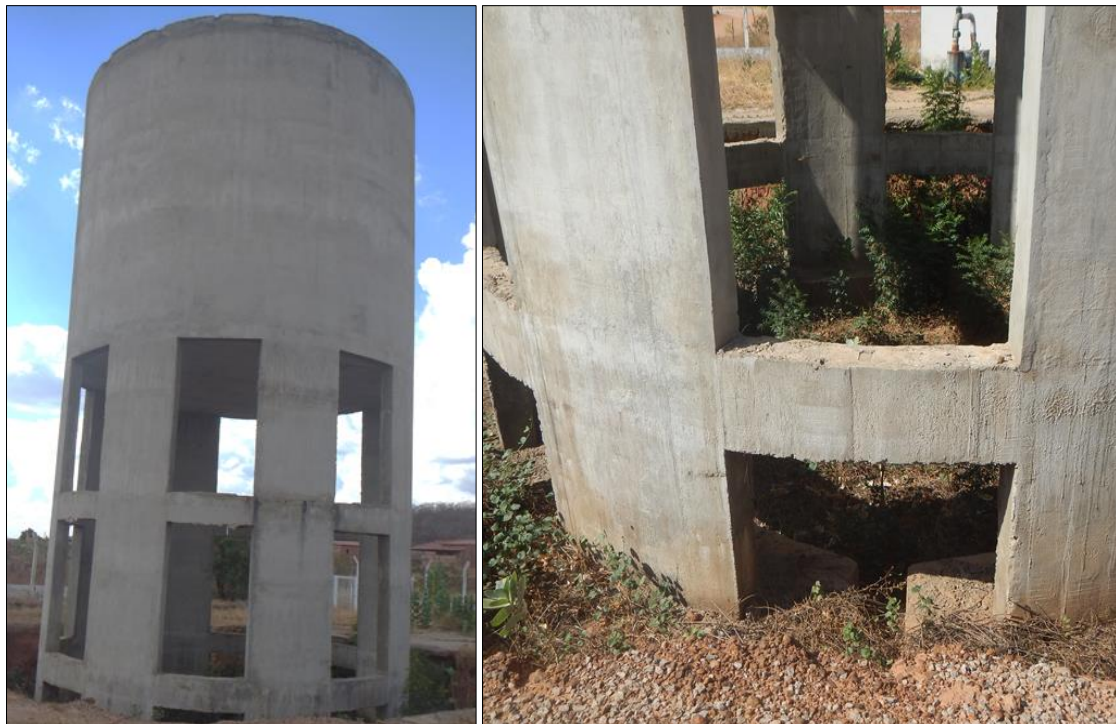
O terceiro poço visitado foi no Bairro Valdir Leite na sede do Município de Pedro Laurentino (Foto 36). Existe um reservatório elevado com serviço de base inacabado (Foto 37). O poço está em uso, mas não foi possível identificar o destino da água (Foto 38). A bomba instalada (submersa) não é a original da época de construção do poço e não foram obtidas informações sobre a vazão bombeada. A bomba original está abandonada na área cercada do poço. Existe rede elétrica e transformador no local. Como existe uma bomba submersa em funcionamento no poço, considera-se que a estrutura elétrica está operacional (Foto 40). Não foi possível acesso a casa de proteção do quadro de comando da bomba. As instalações mostram sinais de desgaste e indicam falta de manutenção. O acesso ao poço é feito por estrada asfaltada em estado ruim, mas com condições de tráfego de carros-pipa.

**Foto 37:** Detalhe do reservatório elevado com serviço de base inacabado.

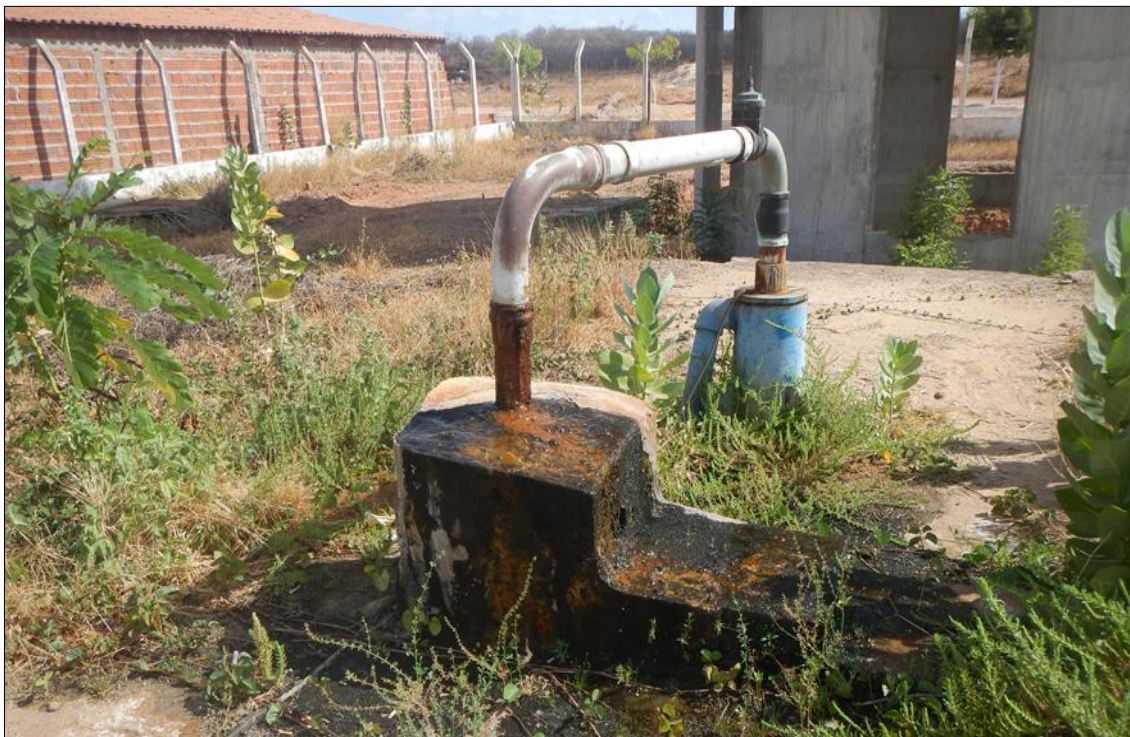
**Foto 38:** Poço Bairro Valdir Leite em funcionamento com nova bomba instalada. Não foi possível identificar o destino da água extraída e nem a potência da nova bomba.

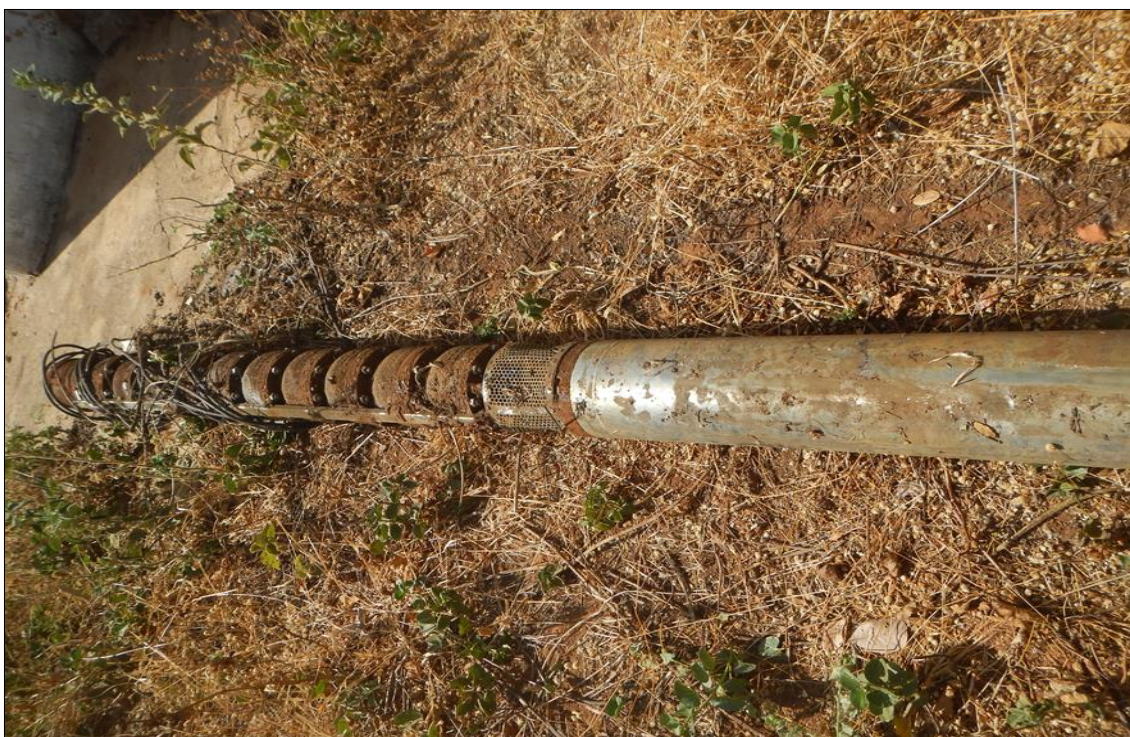
**Foto 39:** Bomba original do poço Bairro Valdir Leite abandonada na área cercada.
