**SERVIÇO GEOLÓGICO DO BRASIL (SGB-CPRM)**

# **AVALIAÇÃO TÉCNICA PÓS-DESASTRE**

**Rolante, RS**

**E**ste trabalho apresenta os resultados de uma avaliação técnica realizada no município de Rolante - RS, no dia 06/06/2024, em decorrência de uma sucessão de eventos extremos que causaram inundações e processos de movimento de massa. Os resultados mostram a existência de risco remanescente e sugerem a necessidade de monitoramento e reavaliação da ocupação dos setores atingidos.

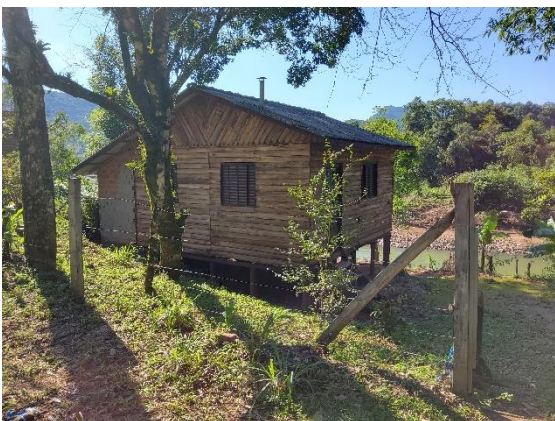
As altas precipitações ocorridas no Vale do Rio dos Sinos elevaram o nível e a energia do rio Rolante de tal forma que aceleraram o processo erosivo de margem, colocando em risco diversas casas próximas ao rio (Figuras 3 e 4). Segundo a Defesa Civil, a área está sendo evacuada e algumas demolidas (Figura 4).

**Figura 3** – Erosão fluvial a menos de um metro da moradia

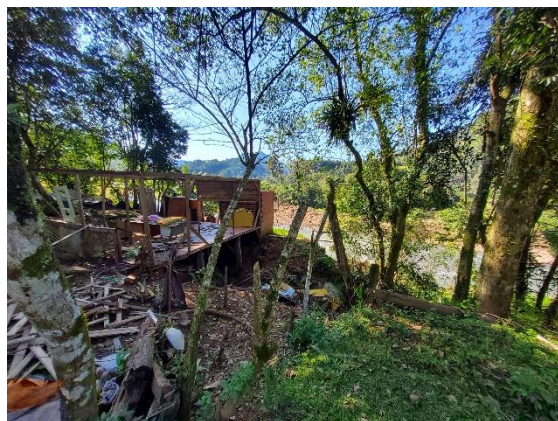
**Figura 4** – Casa em processo de remoção.

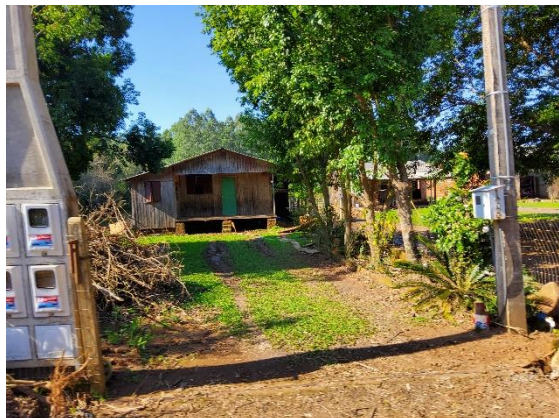
Diversas moradias são de baixo padrão construtivo, o que aumenta vulnerabilidade diante da inundação (Figuras 5 e 6).

**Figura 5** – Casa de baixo padrão construtivo atingida pela inundação.

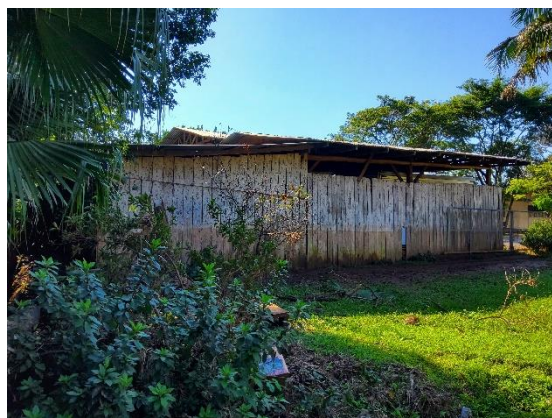
Em algumas moradias é possível visualizar a cota de inundação marcada nas paredes (Figura 6).

**Figura 6** – Marca d'água indicando a cota de inundação na parede da edificação.

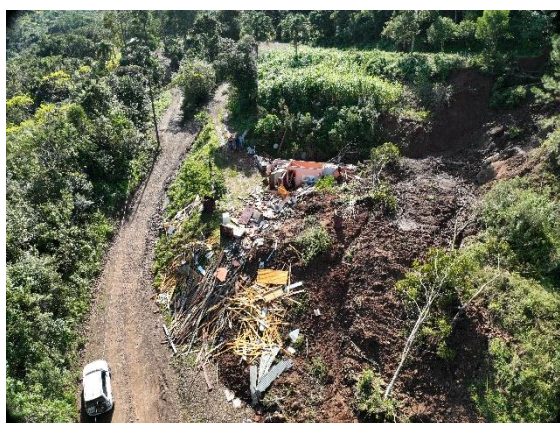
Deslizamento planar em encosta íngreme, constituída por solos coluvionares contendo blocos arredondados de arenito, que atingiram totalmente uma casa. O evento foi registrado no dia 02/maio/2024, próximo às 06:00. Segundo relatos de moradores, houve indícios de movimentação próximo das 04:30, que os alertaram a abandonar o local.

**Figura 7** – Deslizamento planar.

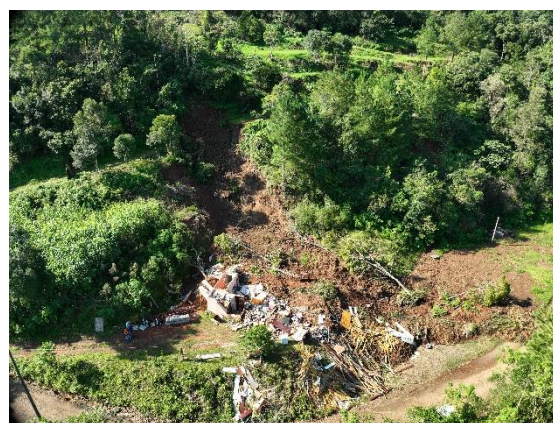
**Figura 8** – Casa destruída por deslizamento planar.

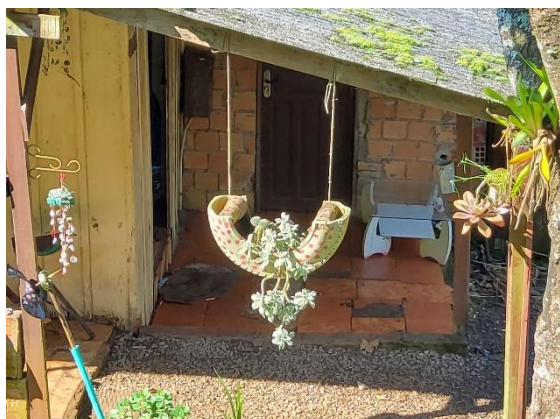
Casas construídas sobre depósito de tálus com blocos de arenito e presença de alguns degraus de abatimento camuflados pela vegetação, característicos de rastejo. Uma casa de madeira apresenta trincas no piso em virtude desta movimentação (Figura 9).

Figura 9 – Casa com trincas no piso.

Nesta área há risco remanescente de deslizamento, com recomendação para realocação.

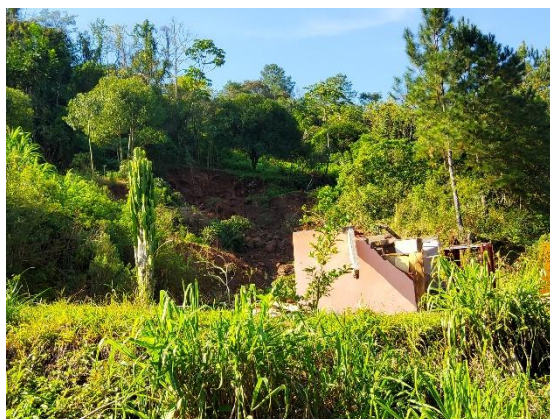
Observam-se deslizamentos menores em alguns pontos da área, fato que motivou a saída de alguns moradores que estão desmontando suas moradias (Figura 10).

Figura 10 – Cicatriz de deslizamento e moradia desmontada.

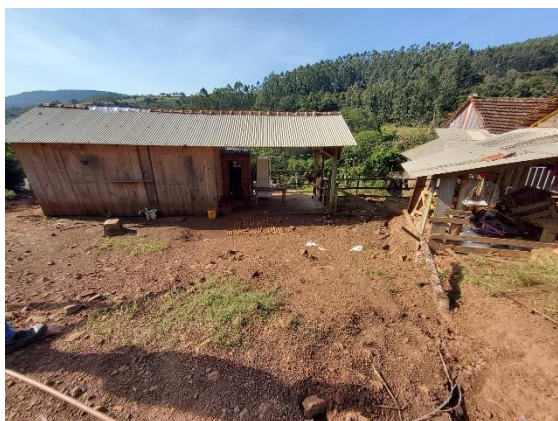
Casas de madeira e mista construídas sobre depósito de tálus com presença de trincas e degraus de abatimento característicos de rastejo (Figura 9, 10 e 11). A área se estende até a outra margem da Av. Figueira, sob o risco de interrupção da avenida e atingimento das casa abaixo (Figura 12). Área com risco remanescente de deslizamento, com recomendação para realocação.

Figura 9 – Casas de madeira e trincas no terreno.

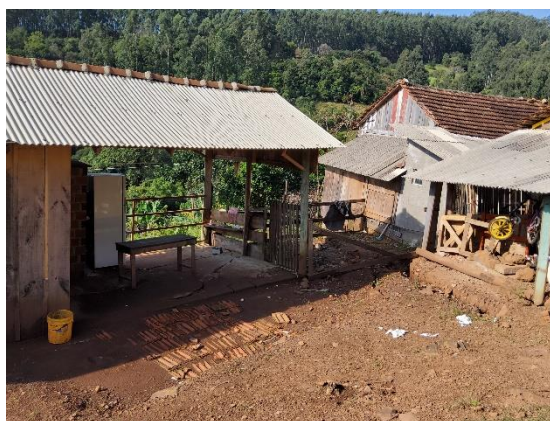
Figura 10 – Degrau de abatimento próximo a casa.

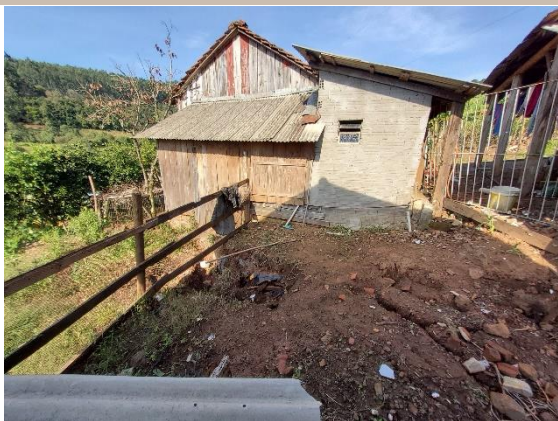
**Figura 11** – Casa mista com trinca e degrau de abatimento no terreno.

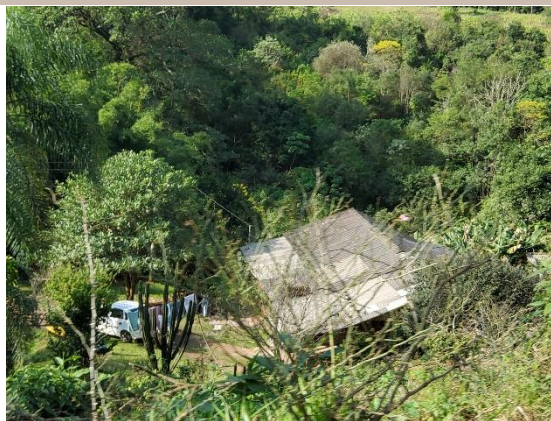
**Figura 12** – Moradia em cota mais baixa, na margem oposta a Av Anexação, sob o risco de atingimento.

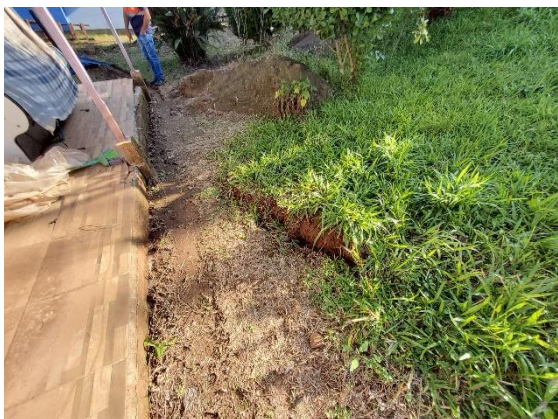
Casas de madeira e alvenaria construídas na encosta de um morro que apresenta alguns degraus de abatimento e tincas (Figuras 13, 14 e 15). Esta movimentação destruiu uma casa (Figura 14) e pode vir a atingir as demais existentes no local (Figura 16). Em setembro de 2023, uma casa foi totalmente destruída pelo mesmo processo de rastejo.

**Figura 13** – Degrão de abatimento.

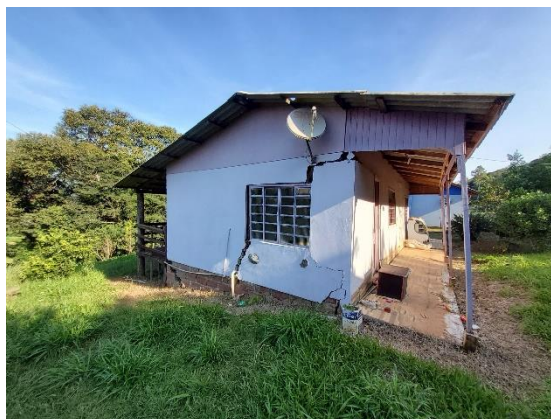
**Figura 14** – Casa destruída pela movimentação.

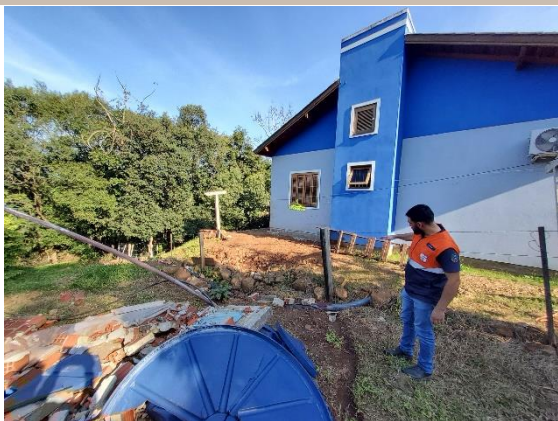
**Figura 15** – Degrau de abatimento próximo ao fundo da casa onde o morador fez um aterro para nivelar novamente o terreno.

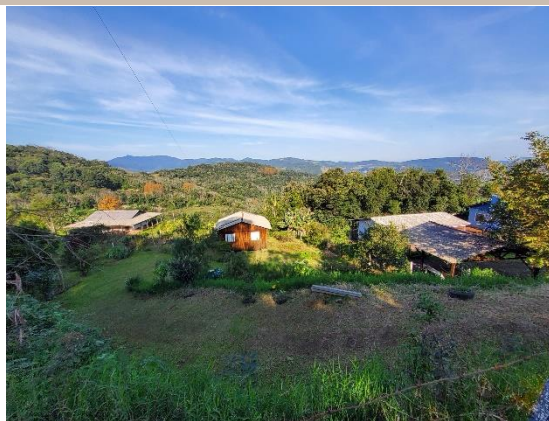
**Figura 16** – Moradia sob o risco de serem afetadas pelo rastejo

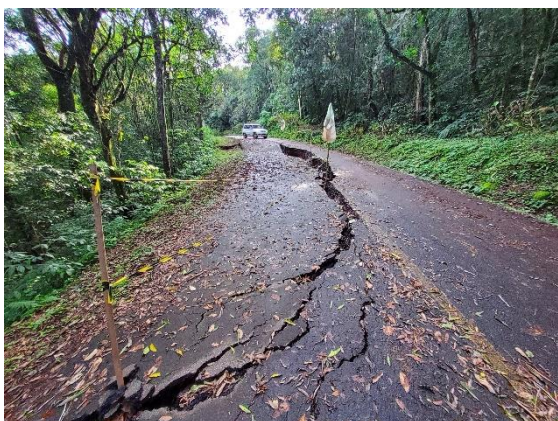
A estrada Geral Boa Esperança apresenta vários segmentos com trincas e degraus de abatimento causados por processos de rastejo (Figura 17). A área é ocupada por vinícolas, sítios e casas de alto padrão, com atrativos ao turismo.

**Figura 17** – Degráus de abatimento.

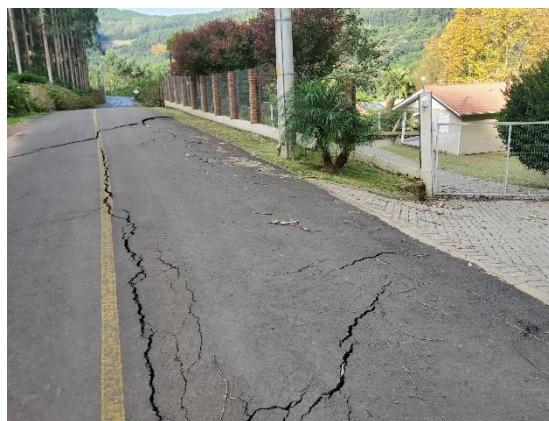
Algumas destas trincas estão próximas a moradias e empreendimentos (Figura 18), sob o risco de perdas materiais e humanas.

**Figura 18** – Trincas e degraus próximo a uma residência.
