COMPANHIA DE PESQUISA DE RECURSOS MINERAIS

RELATÓRIO FINAL

WORKOVER NO POÇO 4MO-21-RN-MAISA

Este relatório descreve os serviços de WORKOVER realizados pela CPRM no poço 4MO-21-RN, perfurado pela Petrobrás e cedido à Mossoró Agro Industrial S/A - MAISA.

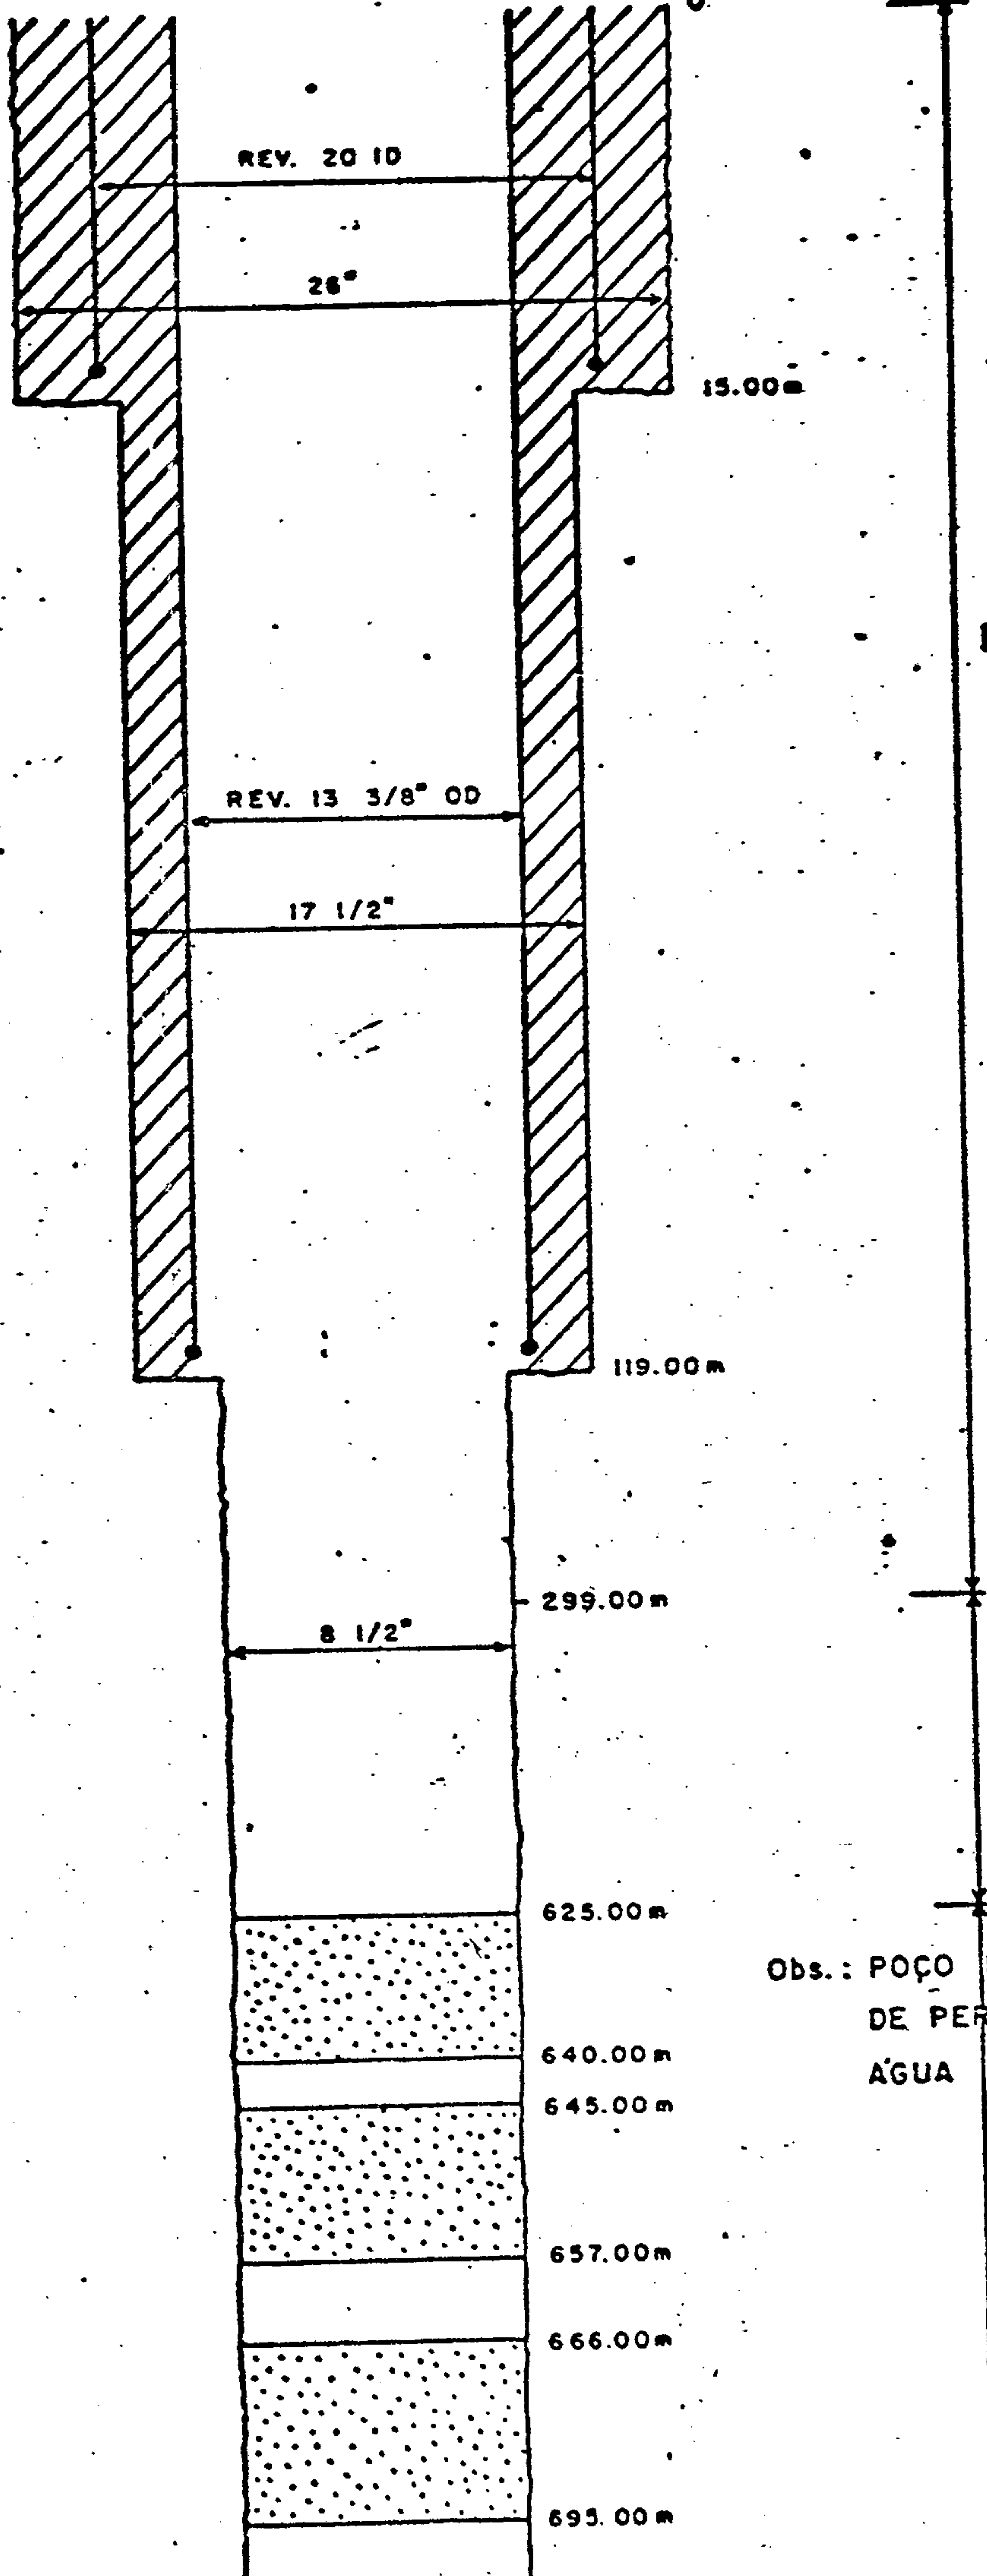
2.2- Perfil do poço depois do workover.

Obs.: POÇO PERFURADO COM FLUIDO DE PERFURAÇÃO A BASE DE ÁGUA SALGADA

Em seguida o poço foi completado com "linner" de 5 1/2 OD de 13 lb/pé no intervalo de 100 a 620 m e filtros Johnson inoxidável de 6", revestidos internamente com tubos rasgados de 5 1/2", intervalo de 620 a 700 metros.

- Tampão de fundo de 825 a 805 m
- Anular revestimento de 5 1/2"/poço de 600 a 200 m
- Anular revestimento de 5 1/2"/revestimento de 13 3/8" de 120 a 100 m.
