# PROJETO REVITALIZAÇÃO E INSTALAÇÃO DE SISTEMAS SIMPLIFICADOS DE ABASTECIMENTO NO NORDESTE

## RELATÓRIO SINTETIZADO

### IMPLANTAÇÃO DE SISTEMA SIMPLIFICADO DE ABASTECIMENTO DE ÁGUA NA COMUNIDADE SÍTIO OLHO D'ÁGUA

MUNICÍPIO DE HIDROLÂNDIA - CE

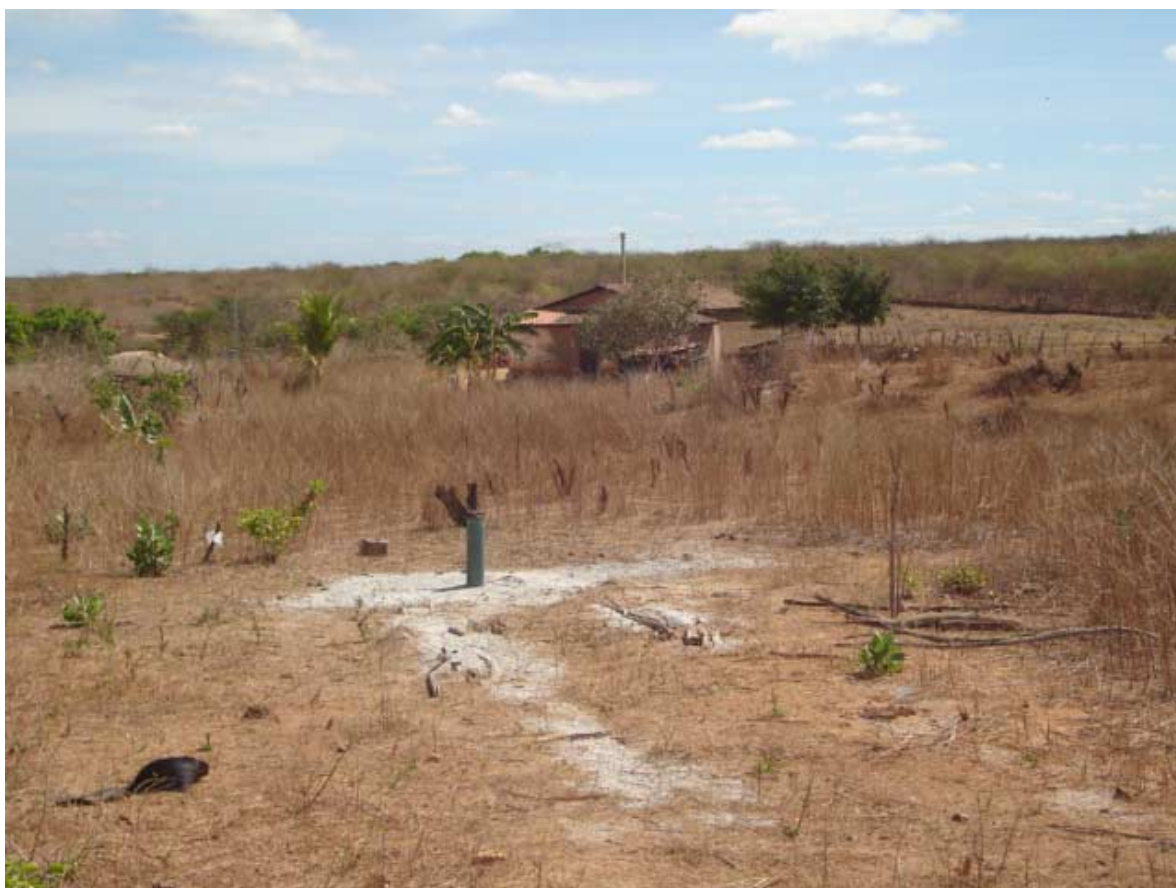
Durante os trabalhos de seleção de poços para revitalização foi detectada a existência de um poço artesiano em terreno público, ainda não cadastrado pela CPRM. O poço perfurado havia algum tempo, permanecia ainda não instalado, deixando de proporcionar às 35 famílias da comunidade do *Sítio Olho D'Água* recursos hídricos de melhor qualidade (foto 2.1). Estas pessoas se abasteciam precariamente em quatro cacimbas, distantes em média 300 m de suas casas. Nos períodos de forte estiagem, quando as cacimbas secam, o abastecimento é realizado por carro-pipa. Na comunidade funciona uma escola que também passa por dificuldades semelhantes de falta de água.

**Foto 2.1 - Situação pretérita do poço do Sítio Olho D'Água**

- Revitalizar e instalar uma bomba adequada no poço, incluindo a construção de um SSA, de modo a melhor atender as condições de captação, armazenamento e distribuição d'água, para esta população carente do Sítio Olho D'Água;
- Atender a uma microrregião com baixo *Índice de Desenvolvimento Humano (IDH)*, contribuindo para o desenvolvimento de uma comunidade do semi-árido cearense e possibilitando o incremento
