# ALTERNATIVAS LOCACIONAIS PARA A DISPOSIÇÃO DE RESÍDUOS SÓLIDOS URBANOS EM RIO BRANCO - ACRE

**Relatório Final**

**Porto Velho**  
**2006**

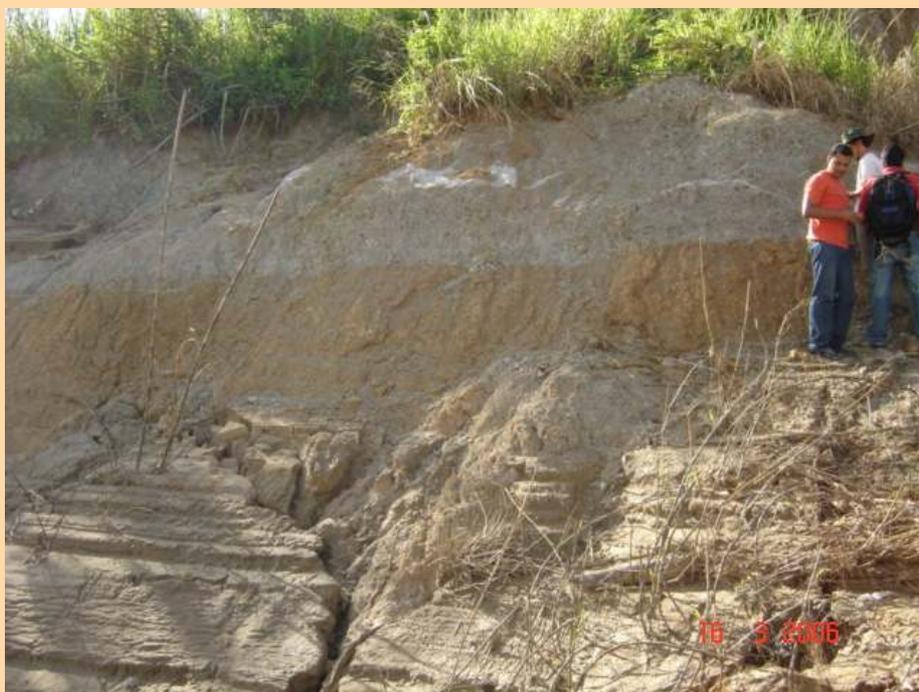
**Foto 1:** Sítio Panorama. Depósitos Pelítico-Arenosos Lacustrinos.  
Formação Solimões.

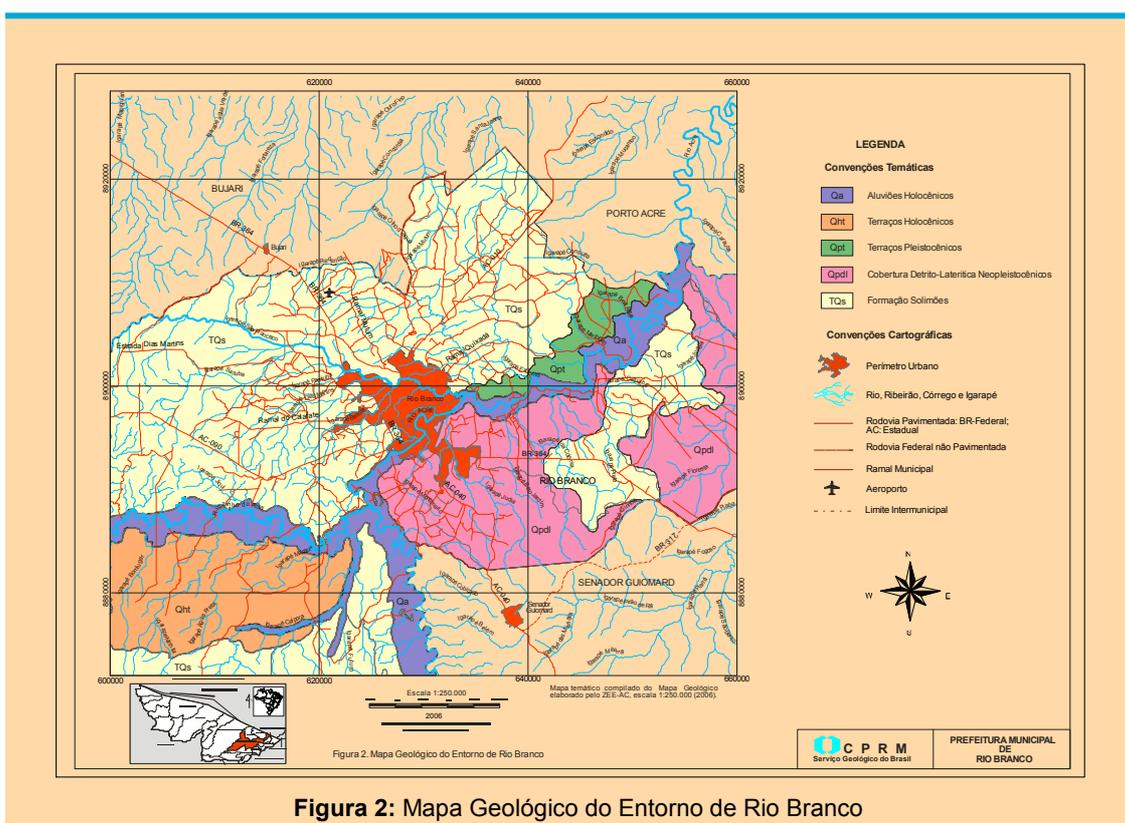
Figura 2: Mapa Geológico do Entorno de Rio Branco

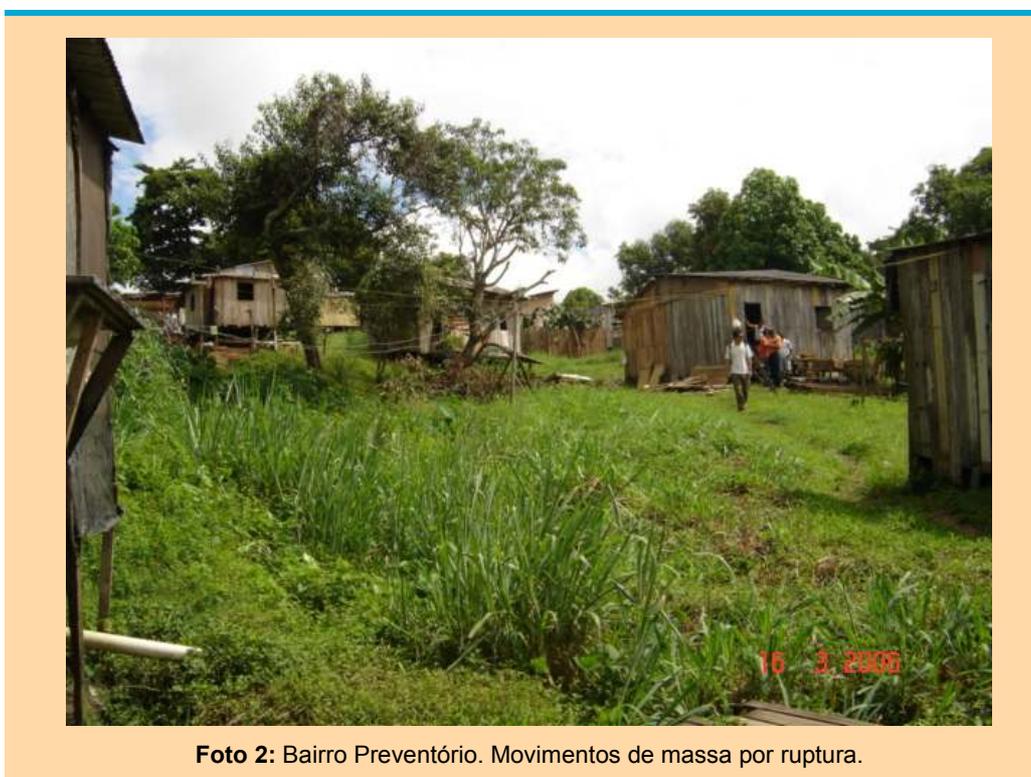
**Foto 2:** Bairro Preventório. Movimentos de massa por ruptura.

Do ponto de vista estrutural, estas rochas foram pouco afetadas, não se observando feições destacáveis de ruptura ou dobramentos. Destacam-se, porém, os efeitos associados à ruptura do solo por deslizamento de terra, constatados na própria mancha urbana como no local conhecido por Preventório / Rio Grande do Sul (Foto 2) e possivelmente ao longo do lineamento São Francisco, que incorrem em riscos ambientais e humanos.

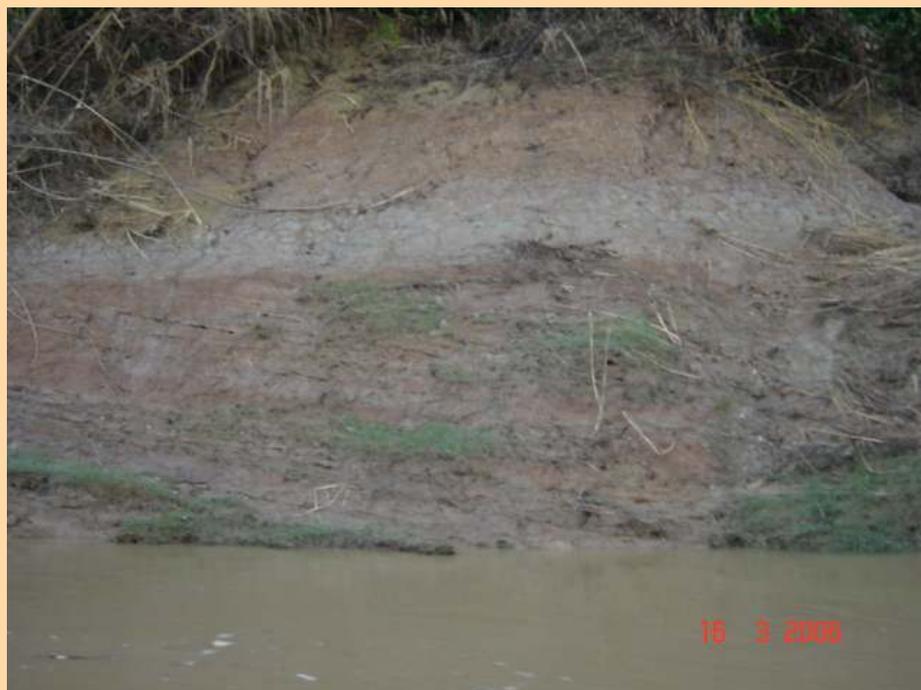
**Foto 3:** ETA Sobral. Sedimentos pelítico-arenosos deltaicos.  
Formação Solimões.

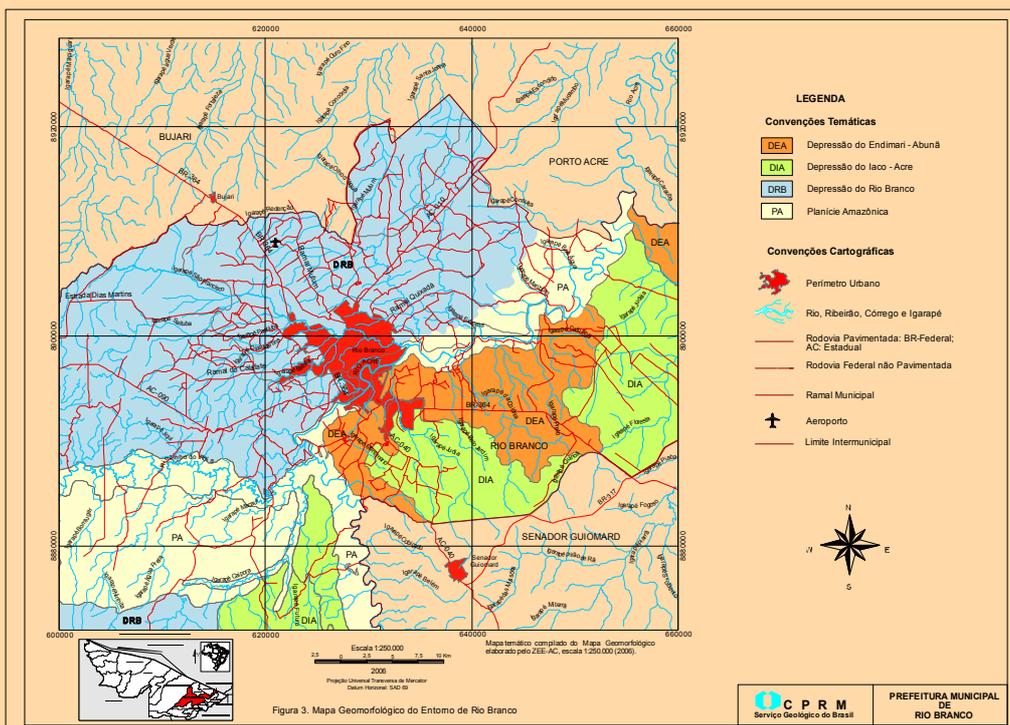
Figura 3: Mapa Geomorfológico do Município de Rio Branco

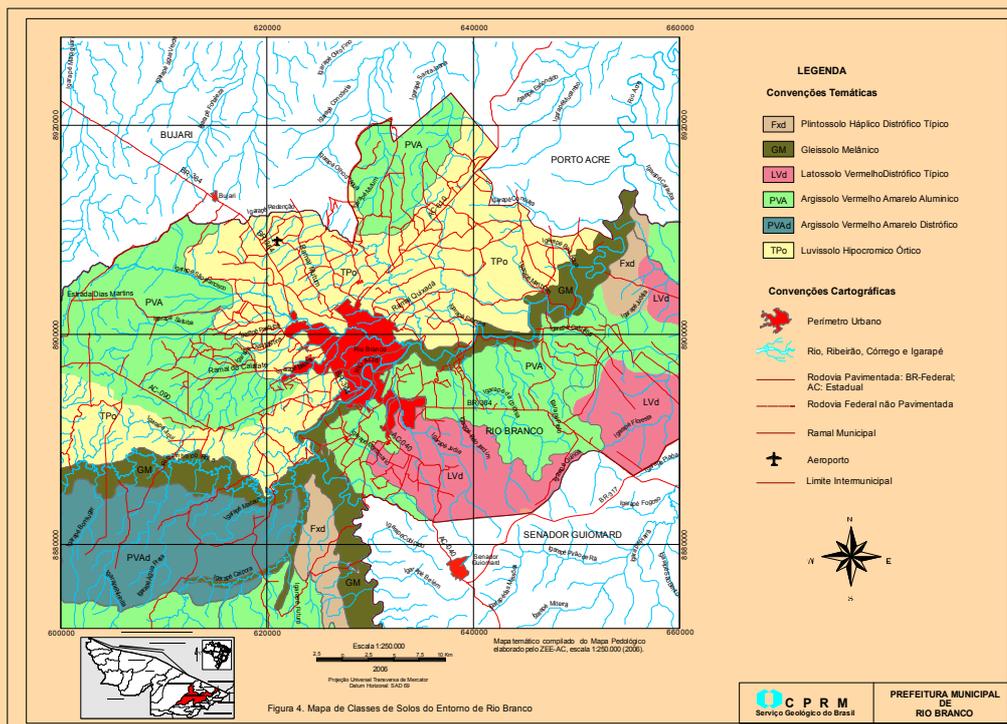
Figura 4. Mapa de Classes de Solos do Entorno de Rio Branco

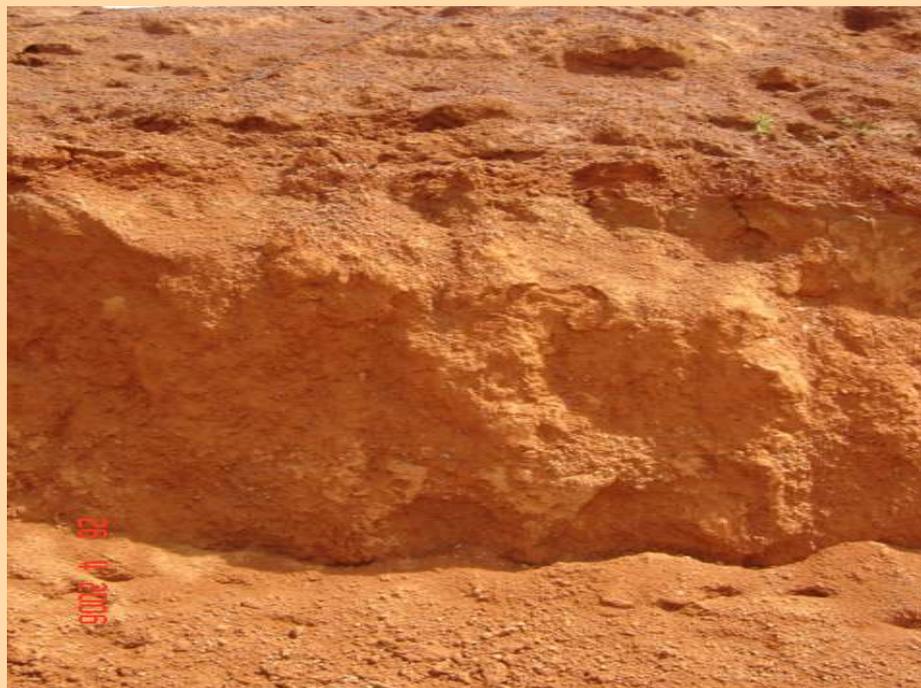
Foto 5: Latossolo Vermelho-Amarelo Ferruginizado. Área 8.

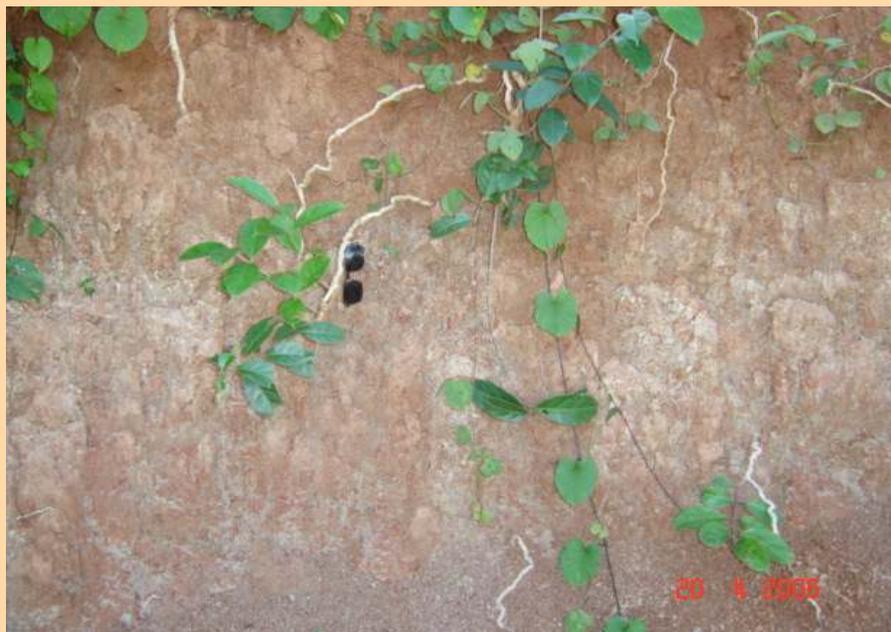
**Foto 6:** Plintossolo. Aspecto Mosqueado. Cemitério Cruz Milagrosa.

Os plintossolos possuem uma baixa representação espacial, situando-se próximos as áreas periodicamente inundáveis, apresentando uma alta atividade da argila. Caracterizam-se pelo aspecto mosqueado conferido ao horizonte B (Foto 6).

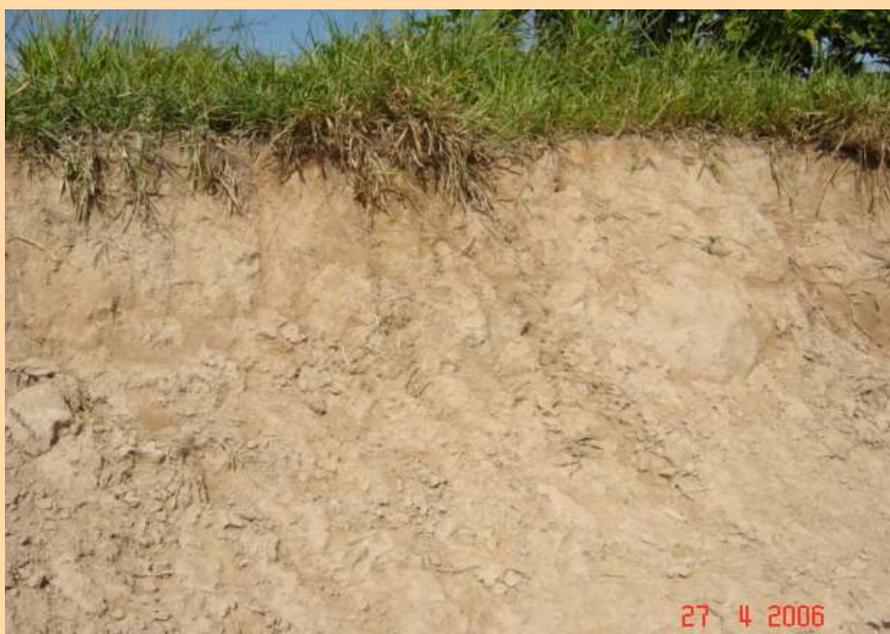
**Foto 7:** Solo Areno-Argiloso. Área 9.

Durante os trabalhos de campo na Área 9 foi identificado um solo de textura areno-argilosa, não correlacionável aos solos mapeados regionalmente e que possui uma distribuição local, derivado provavelmente de uma unidade litológica mais arenosa (Foto 7). Caracteriza-se pela coloração amarelada, baixa declividade e uma alta permeabilidade, o que favoreceria a infiltração de percolados derivados de uma pilha de resíduos urbanos.

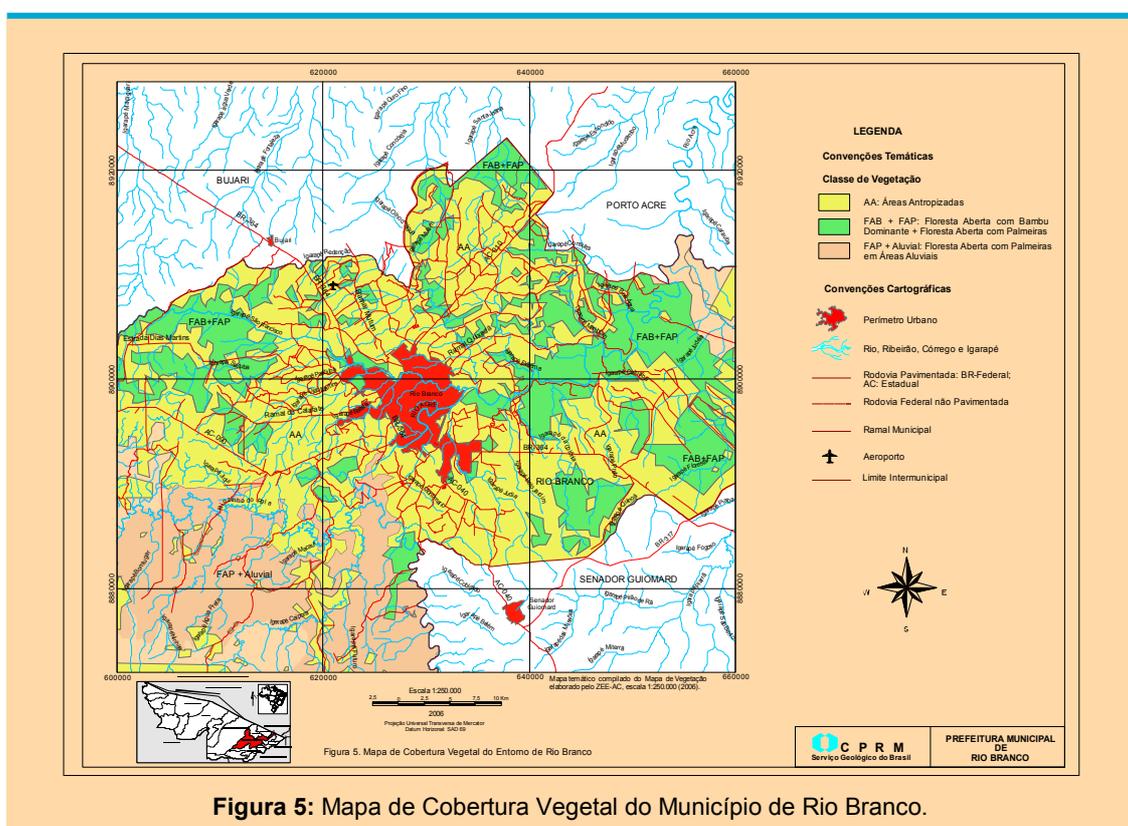
Figura 5: Mapa de Cobertura Vegetal do Município de Rio Branco.

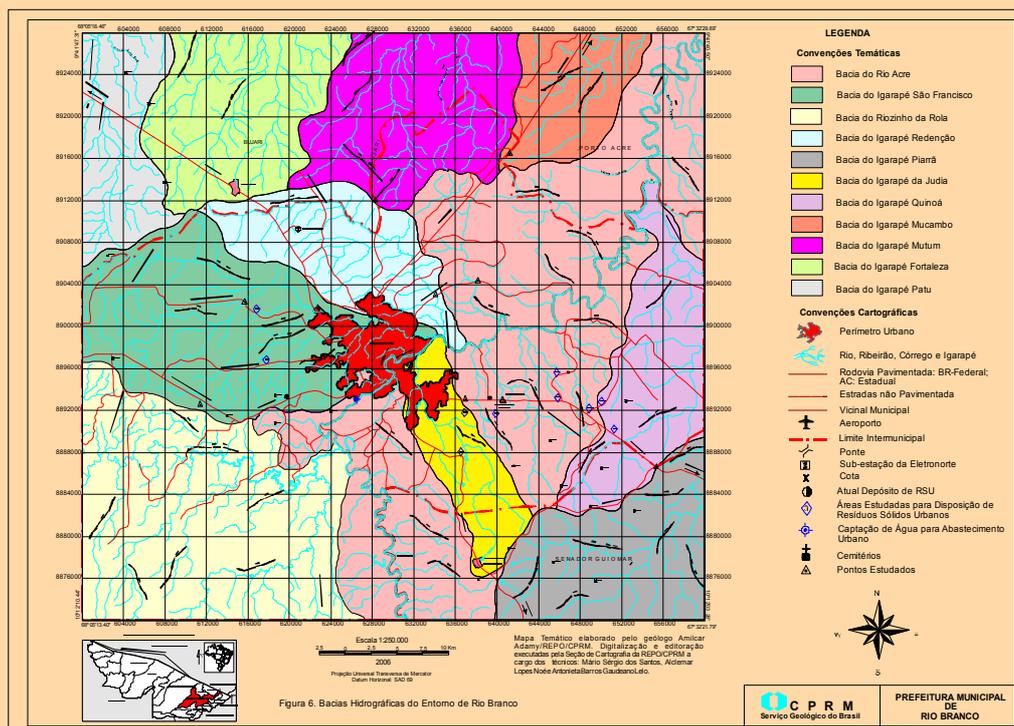
**Figura 6:** Bacias Hidrográficas do Entorno de Rio Branco.

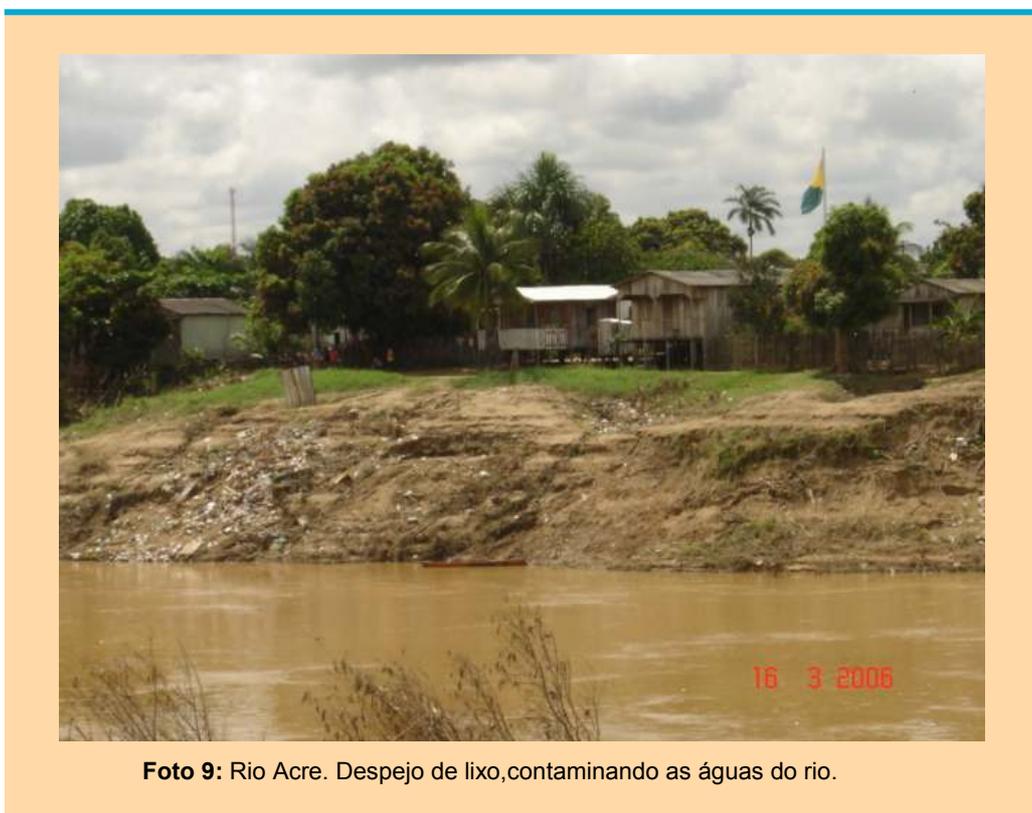
**Foto 9:** Rio Acre. Despejo de lixo, contaminando as águas do rio.

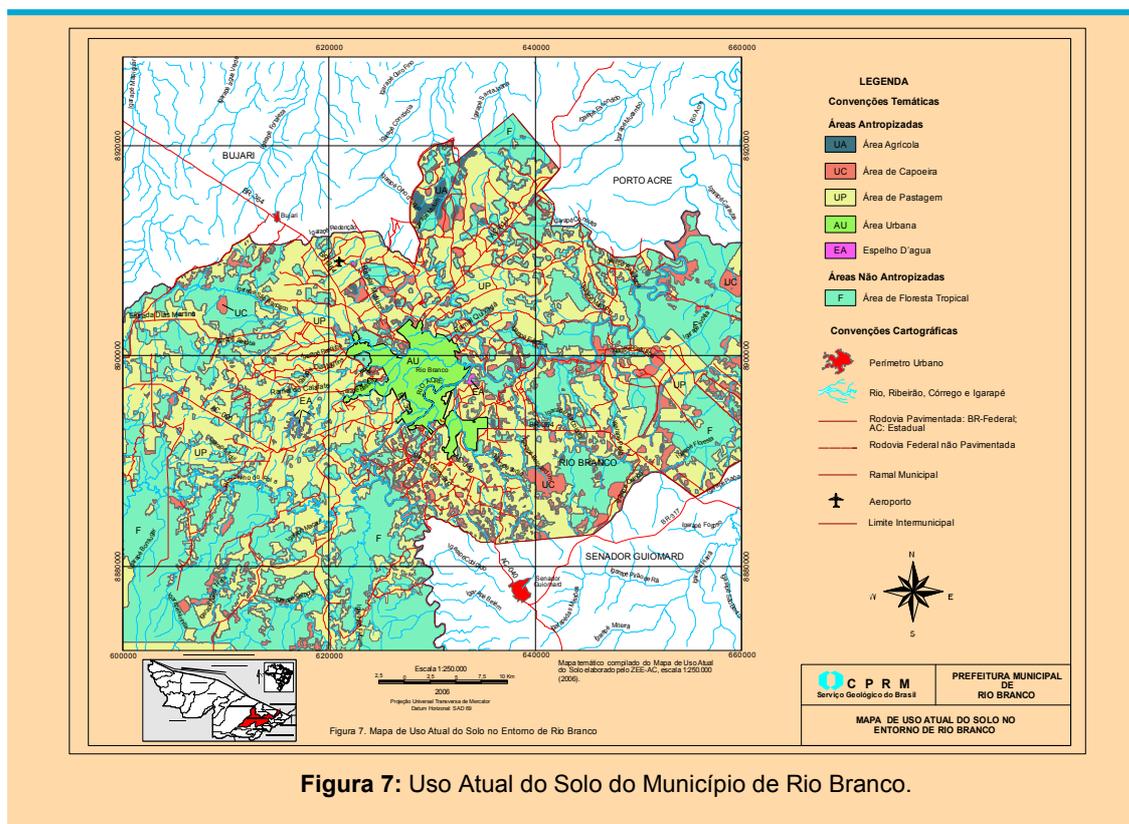
**Figura 7:** Uso Atual do Solo do Município de Rio Branco.

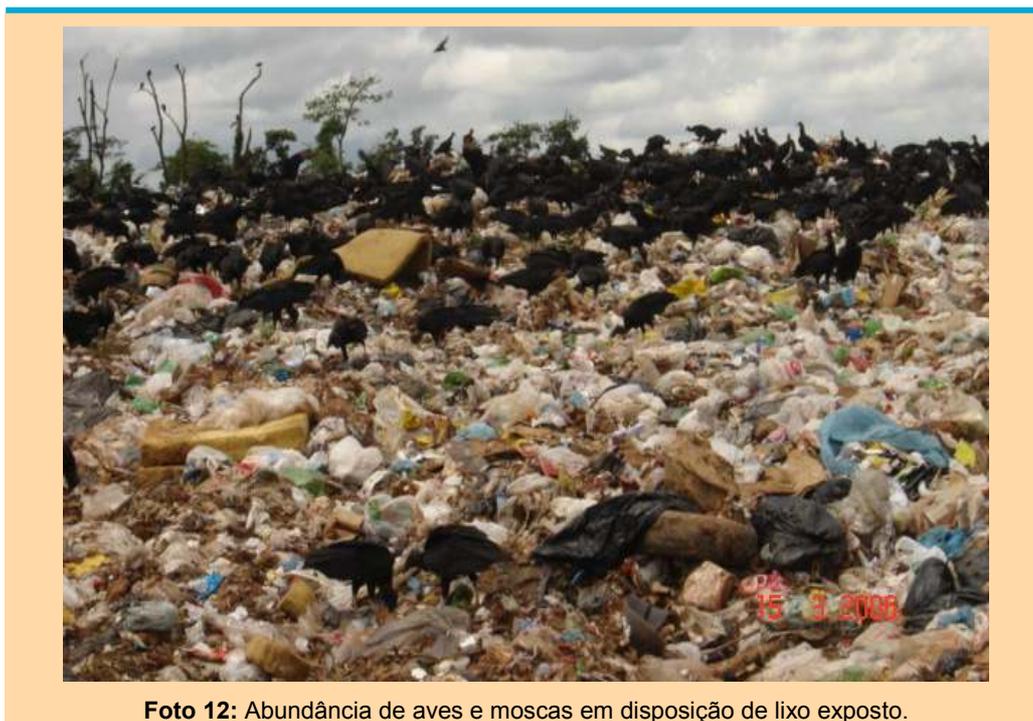
**Foto 12:** Abundância de aves e moscas em disposição de lixo exposto.

Atualmente, a disposição do lixo é efetuada em duas áreas distintas, dispostas em 7 (sete) células de 2 m cada uma, sendo duas delas abaixo do nível do terreno. Composicionalmente, este material disposto é constituído por aproximadamente 50% de matéria orgânica, próxima à média nacional, enquanto que o restante é composto por papelão, vidro, plásticos, entre outros materiais. Por não existir a cobertura diária por material argiloso, é favorecida a presença de urubus em grande quantidade e microvetores como moscas (Foto 12).

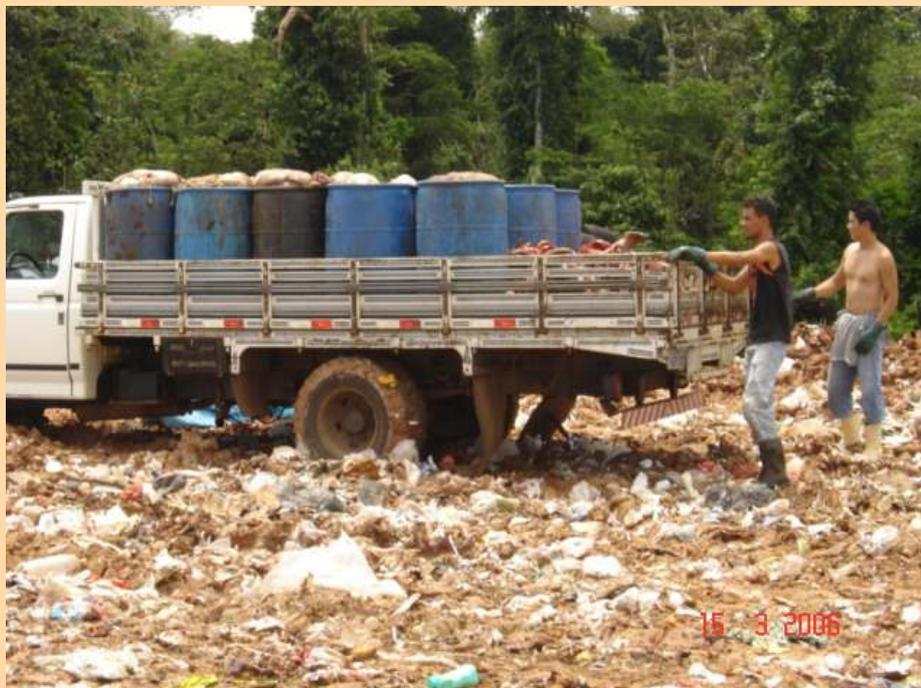
**Foto 13:** Despejo de restos orgânicos provenientes de abatedouros.

A prática de coleta seletiva de material reciclável a partir da atuação de catadores não foi observada. É interessante assinalar que os resíduos orgânicos provenientes de abatedouros também são despejados rotineiramente neste local, conforme observado pela própria equipe executora deste trabalho (Foto 13).

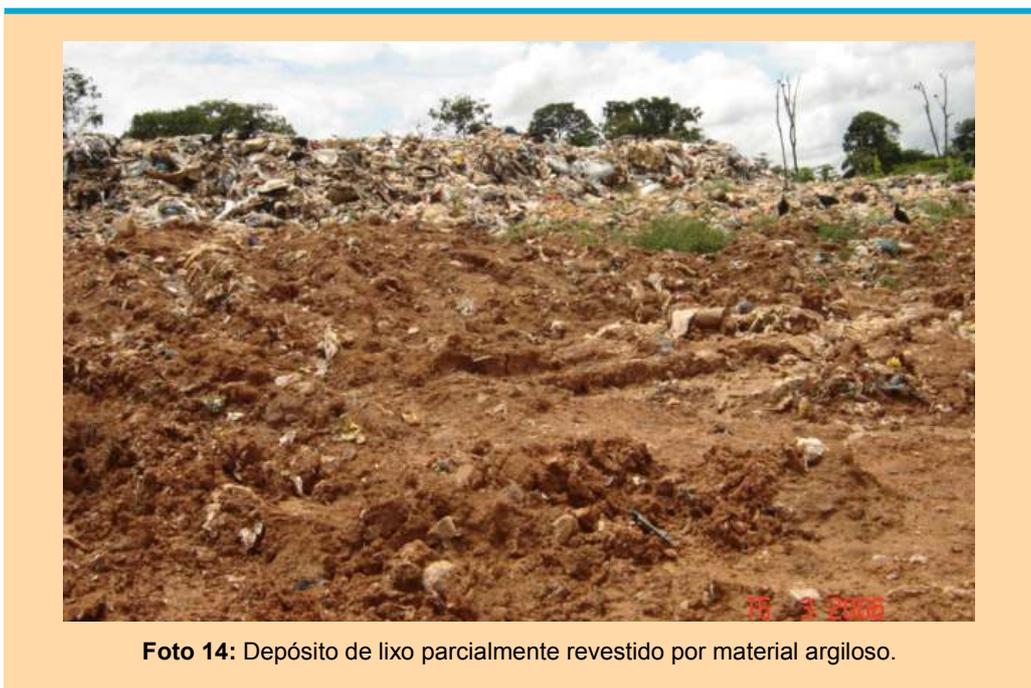
**Foto 14:** Depósito de lixo parcialmente revestido por material argiloso.

Conforme referido anteriormente, uma parcela expressiva do depósito encontra-se protegido parcialmente com camadas de material argiloso, submetido a uma rápida compactação, reduzindo o caráter potencial de contaminação do solo e dos recursos hídricos pelo lixo existente (Foto 14). Salienta-se ainda que, estes locais estão livres atualmente de novas deposições. O material de revestimento utilizado na base das células é obtido localmente, minimizando os custos operacionais da disposição.

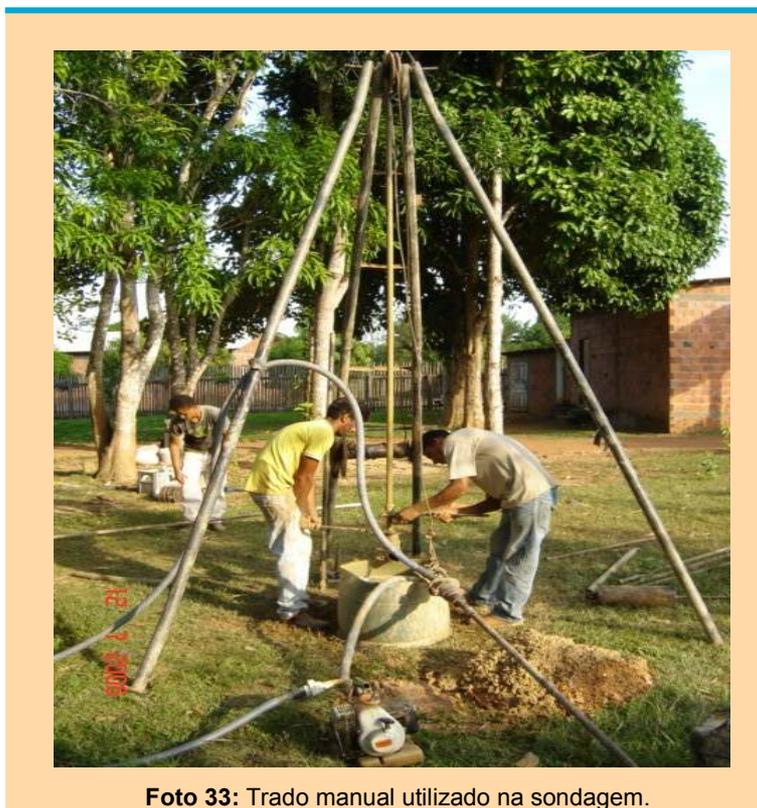
Foto 33: Trado manual utilizado na sondagem.

Nestas áreas pré-selecionadas, o teste de infiltração utilizado para determinar a condutividade hidráulica (termo hidrogeológico, equivalente a permeabilidade) na zona não saturada foi o ensaio de rebaixamento, de acordo com a metodologia recomendada pela ABGE (1996), adotando-se algumas modificações, de acordo com a conveniência de aplicação do teste. Esse ensaio consistiu em perfurar-se o solo com um trado manual (Foto 33), com uma broca de diâmetro determinado, até a profundidade de 2,00 metros. A partir de então, inseriu-se um tubo cego de 0,5 metros de altura dentro do furo. Este último foi então preenchido com água até a borda durante 10 minutos, até a saturação. Em seguida, interrompeu-se o fornecimento de água, tomando-se este como o instante zero. Os intervalos curtos no início, e mais longos em seguida, acompanharam-se o rebaixamento do nível d'água. O método recomenda que o ensaio seja concluído quando o rebaixamento atingir 20% da carga inicial aplicada ou 30 minutos de ensaio. Por margem de segurança, os ensaios foram realizados durante 40 minutos.
