**CARACTERIZAÇÃO GEOTÉCNICA E ANÁLISE DO PROCESSO
EVOLUTIVO DAS EROSÕES NO MUNICÍPIO DE GOIÂNIA**

DISSERTAÇÃO DE MESTRADO EM GEOTECNIA

PUBLICAÇÃO: G.DM - 044A/97

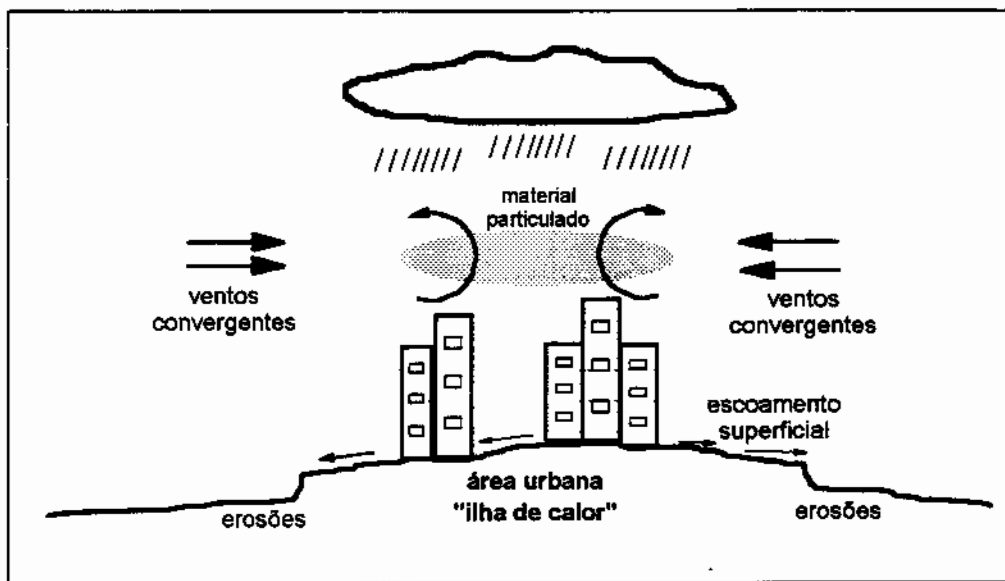
Figura 3.6 - Atuação de disritmias pluviométricas no desenvolvimento de erosões

O acréscimo de temperatura na área urbanizada cria um sistema de ventos convergentes que tendem a entrar em convecção ao atingirem a ilha de calor. A umidade contida nestes ventos tem a sua condensação facilitada pela existência de material particulado, típico de concentrações urbanas, que atua como núcleos de condensação. Ocorrem então pancadas de chuva de forte intensidade em curto espaço de tempo, caracterizando as disritmias pluviométricas. A consequência destes eventos é o aparecimento de erosões nas áreas desprovidas de sistemas de drenagem pluviais adequados, que não suportam as altas vazões geradas durante estes eventos (Figura 3.6).

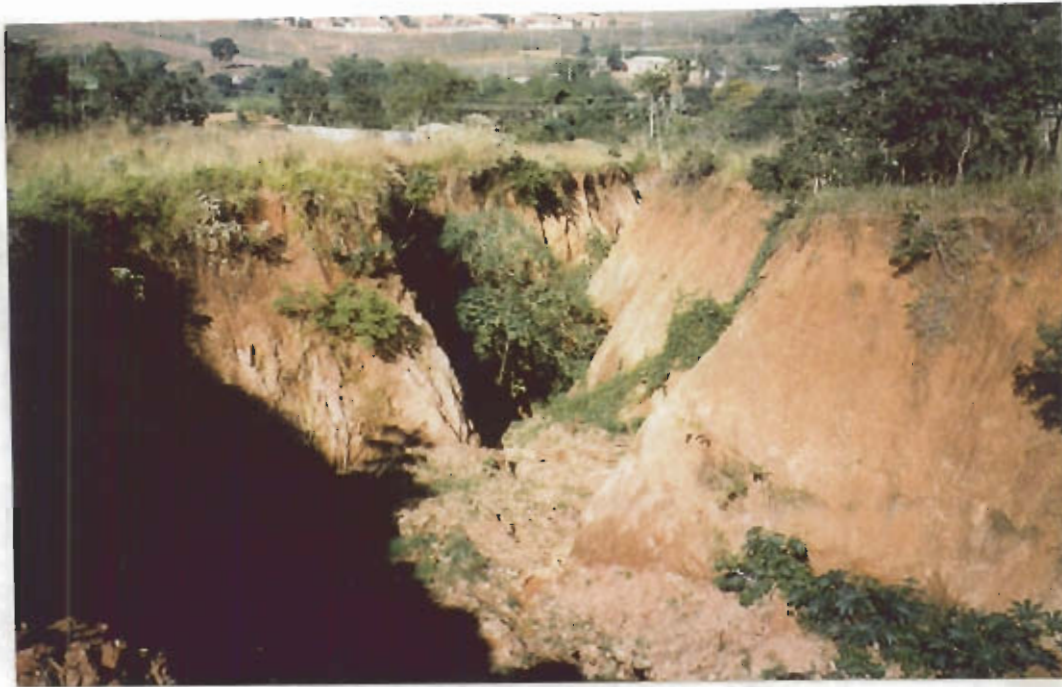
Figura 4.2 - Vista da voçoroca do Conjunto Vera Cruz em direção à jusante

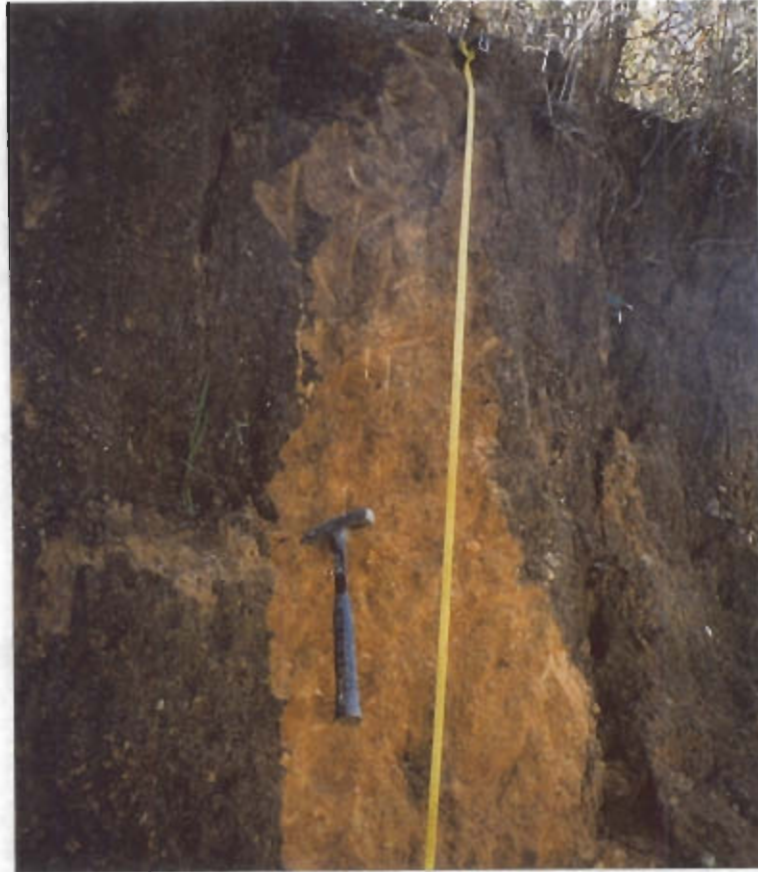
Figura 4.3 - Horizontes superiores (entre 0 e 2 metros) da voçoroca do Conjunto Vera Cruz

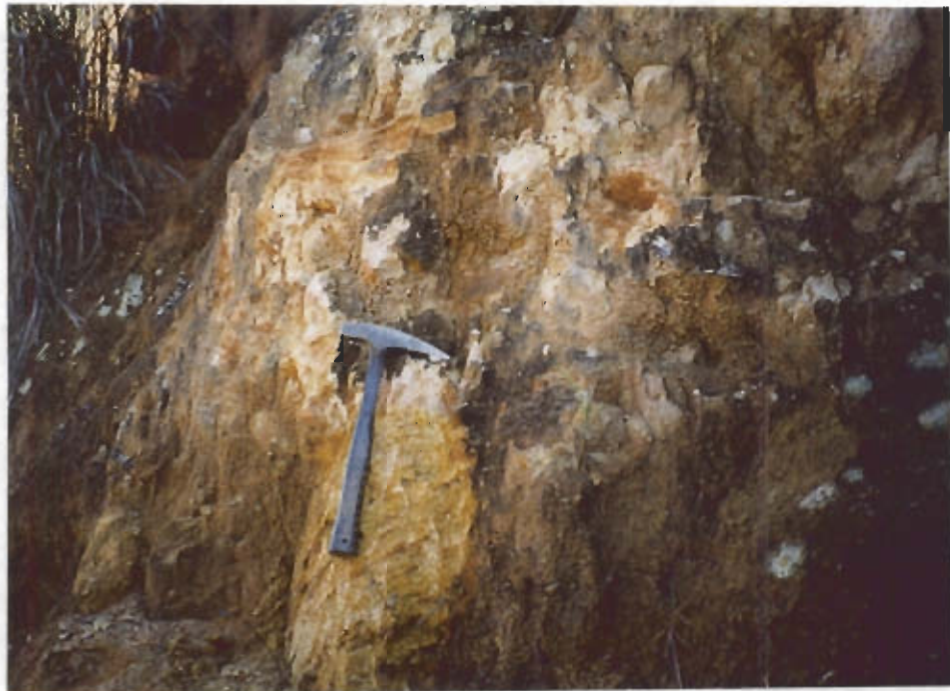
Figura 4.4 - Horizonte intermediário (5 metros) da voçoroca do Conjunto Vera Cruz

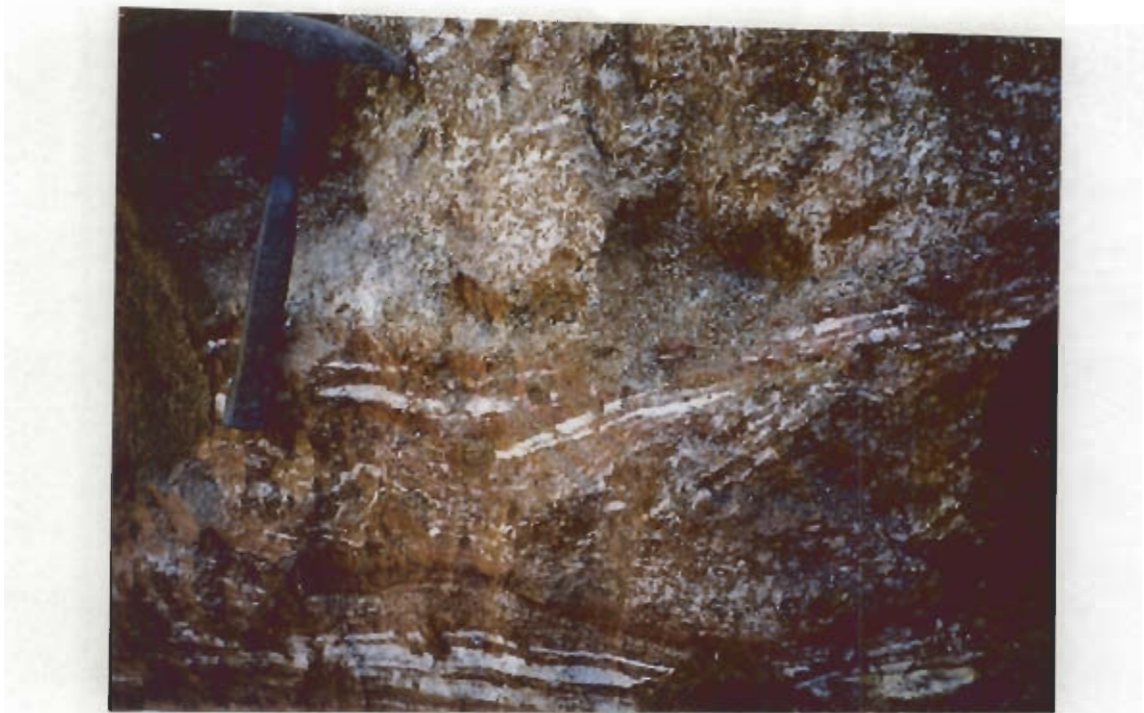
Figura 4.5 - Horizonte inferior (9 metros) da voçoroca do Conjunto Vera Cruz

- 6 a 9 metros (Amostra VC-5) - horizonte bandado, textura arenosa, com níveis vermelhos e brancos de dimensão centimétrica relictos da estrutura original da rocha matriz. Os níveis de cor vermelha apresentam quartzo estirado, micas de cor branca (muscovita), minerais máficos alterados e material argiloso endurecido. Os níveis brancos apresentam quartzo granular ou estirado e caulinita. A consistência é bastante friável (Figura 4.5).

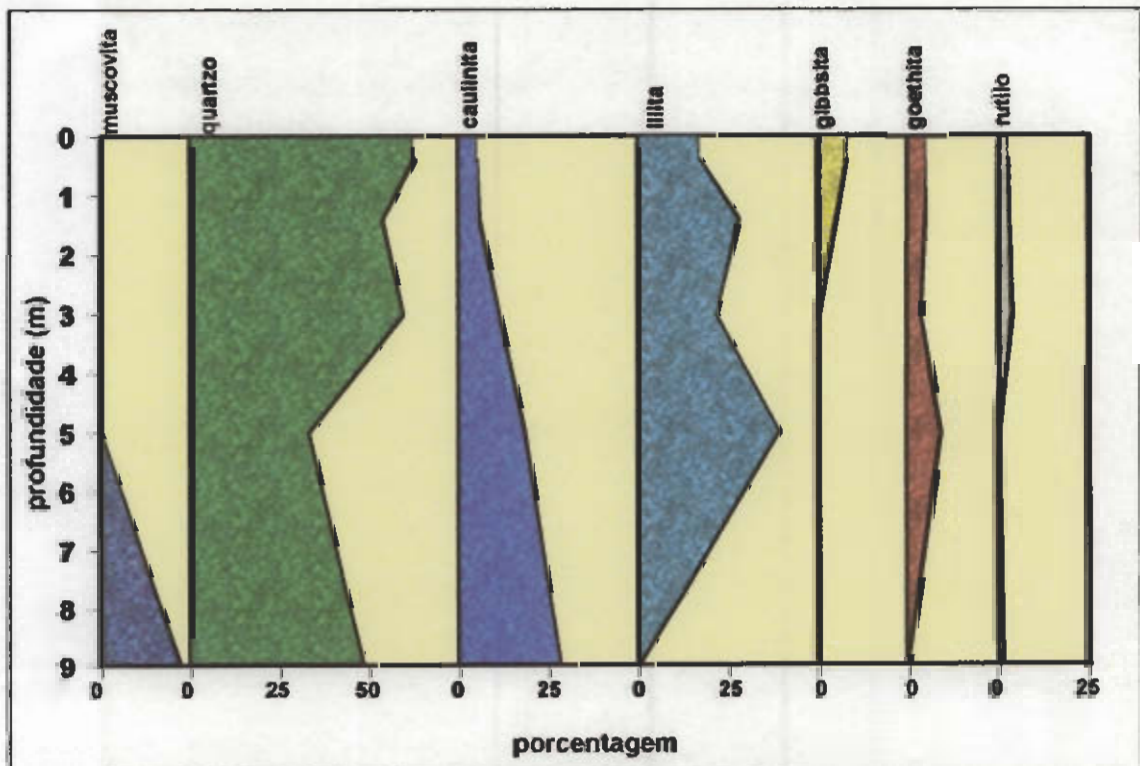
Figura 4.6 - Composição mineralógica para a voçoroca do Conjunto Vera Cruz

Os resultados da análise mineralógica por difratometria de raios X (Figura 4.6) e a classificação dos horizontes identificados nos perfis de alteração (Tabela 4.1) são mostrados a seguir.

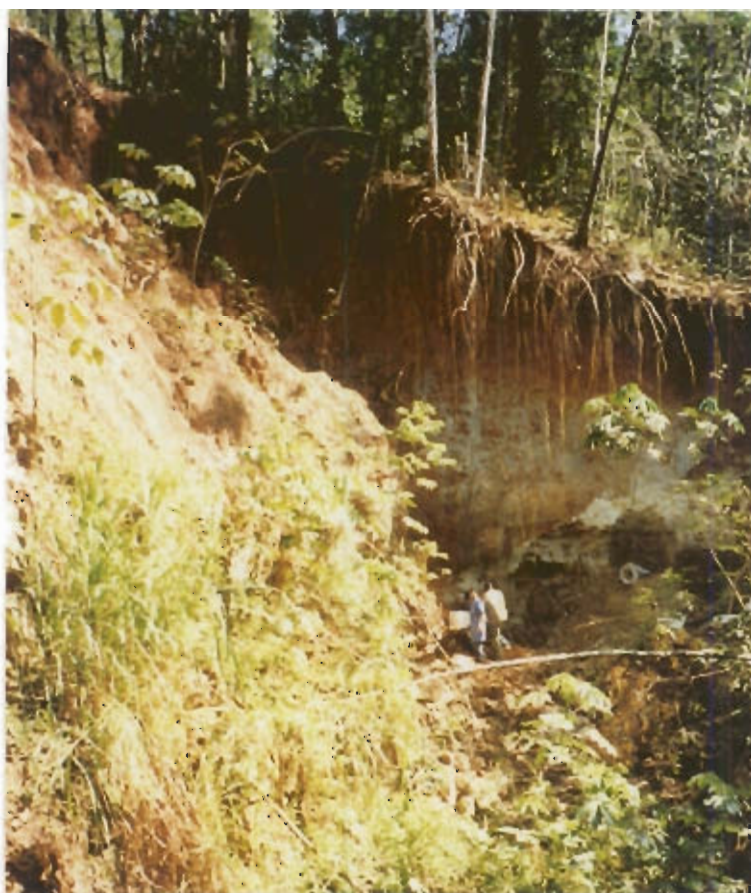
Figura 4.7 - Vista da cabeceira da voçoroca do Batalhão Florestal da Polícia

Esta voçoroca formou-se numa cabeceira de drenagem, situada numa área de ruptura de declive, próxima ao Rio Meia Ponte, sobre o domínio de rochas básicas do Complexo Granulítico Anápolis-Itaçu. Apresenta taludes com forte declividade (Figura 4.7) e presença de muitas nascentes naturais.

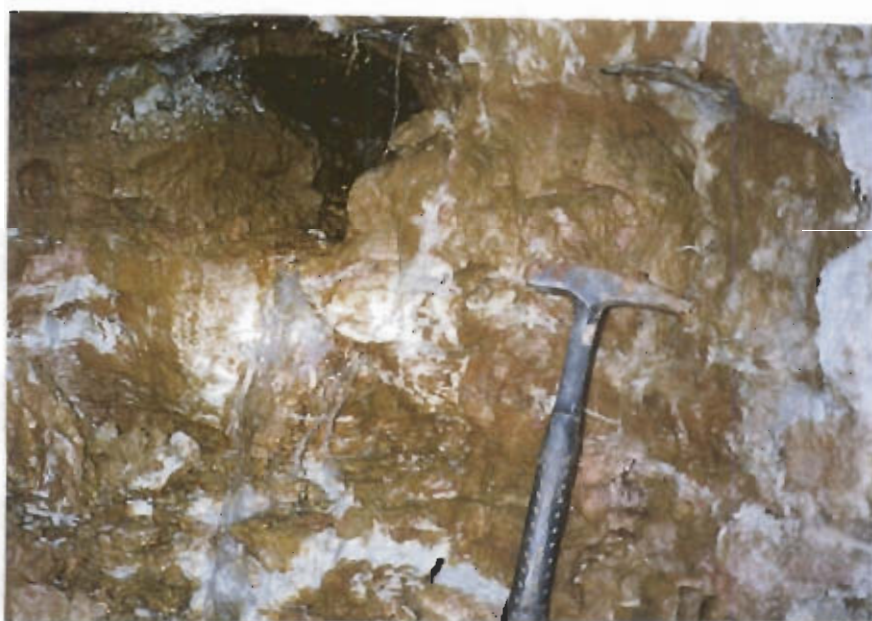
Figura 4.8 - Cavidade formada pelo processo de erosão interna (*piping*)

O desenvolvimento desta erosão deve estar também ligado a processos de instabilização gerados pela água subterrânea. O processo de reentalhe da cabeceira de drenagem também modifica substancialmente o gradiente hidráulico de saída da água. O gradiente hidráulico deve atingir altos valores durante a percolação da água nas fraturas verticais, que ocorrem com bastante frequência na parte inferior do talude, propiciando o surgimento do fenômeno de erosão interna (*piping*), observadas nos horizontes mais profundos (Figura 4.8). A formação de canais pelo processo de *piping* leva ao surgimento de instabilizações localizadas, evidenciadas pela formação de um perfil côncavo na base dos taludes. **Estas instabilizações provocam o solapamento da base do talude fazendo com que o processo erosivo avance em direção à cabeceira da voçoroca.**

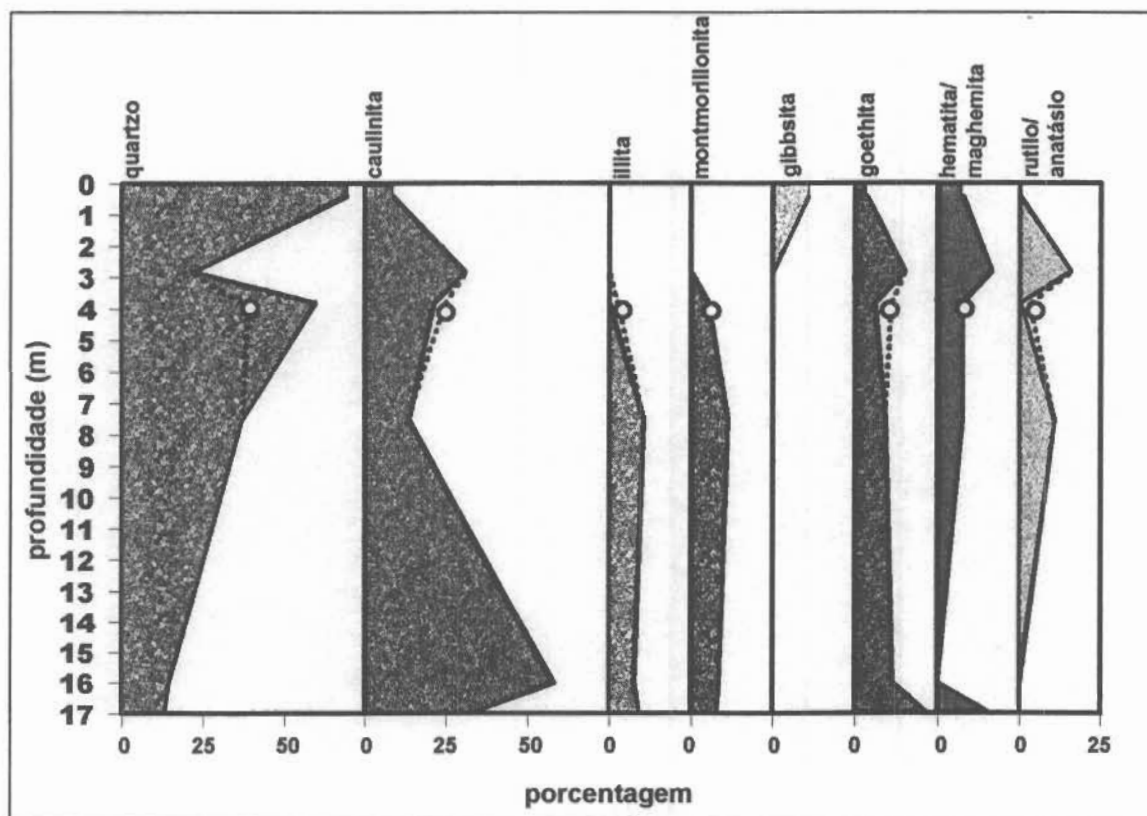
Figura 4.9 - Composição mineralógica para a voçoroca do Batalhão Florestal da Polícia

A Figura 4.9 mostra os resultados da análise mineralógica por difratometria de raios X. A mineralogia das concreções analisadas está representada por círculos.

Para a voçoroca do Batalhão de Polícia, tanto a descrição de Herbillon & Nahon quanto a descrição de Thomas se aplicam muito bem. Porém não se observa a crosta endurecida, conforme a descrição de Herbillon & Nahon, mas apenas concreções macias. O aparecimento do horizonte de solo saprolítico, conforme os critérios de Pastore (1995), é marcado pela presença de níveis quartzosos, interpretados como relictos do bandamento original da rocha. Da análise da Figura 4.9 pôde-se observar o seguinte:

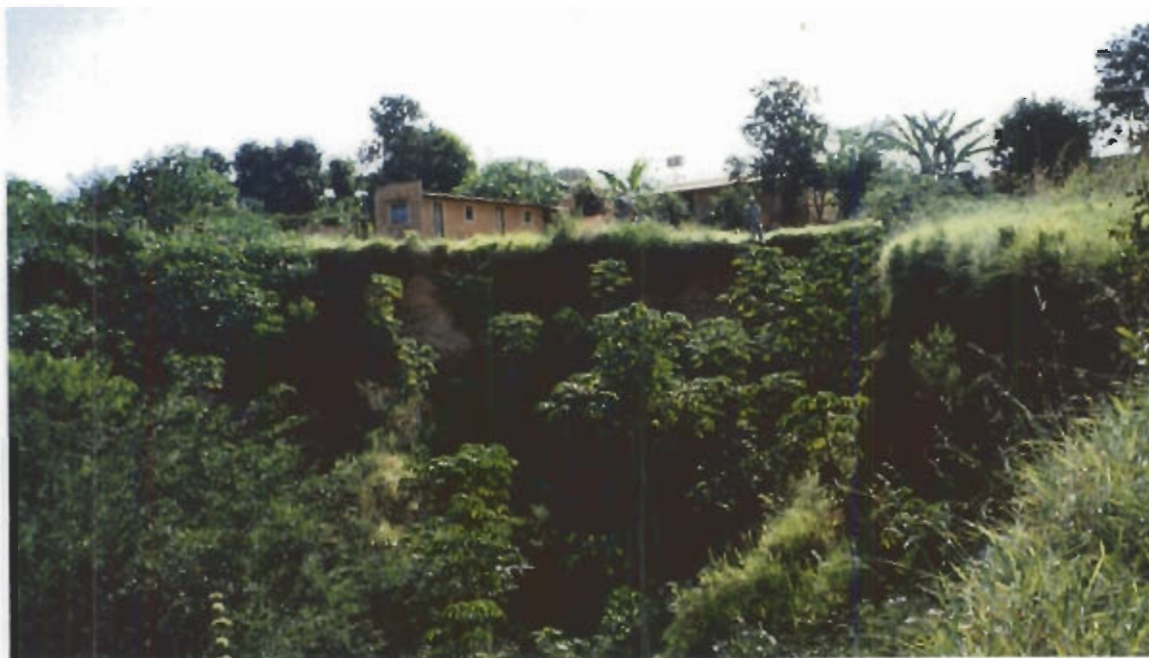
Figura 4.10 - Vista da cabeceira da voçoroca da Vila Pedroso

A voçoroca possui aproximadamente 70 metros de comprimento. Sua cabeceira possui um aspecto semicircular quando observado em planta e apresenta um ramo lateral gerado por outra fonte de escoamento superficial que desaguava no local. A profundidade máxima de 12 metros é registrada na cabeceira da voçoroca e decresce rapidamente em direção à jusante (Figura 4.10).

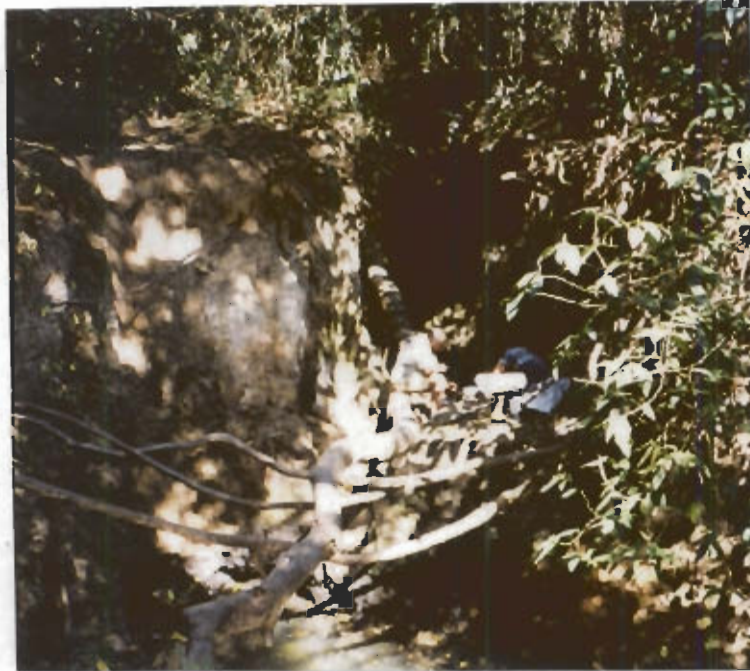
Figura 4.12 - Vista de trecho da voçoroca do Jardim Botânico.

A presença de vegetação diminui a velocidade do avanço da erosão. Porém muitas das árvores ao perderem sua sustentação caem dentro da erosão. O solo carregado do local está sendo transportado para o interior da represa a jusante, causando o seu assoreamento.

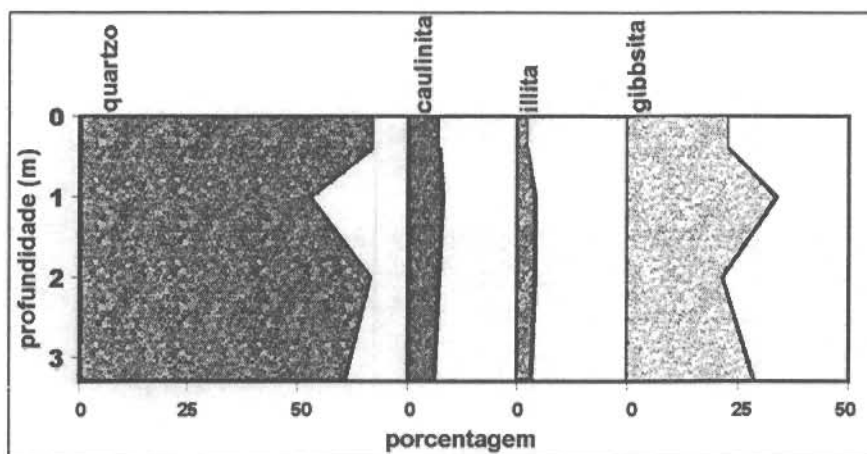
Figura 4.13 - Composição mineralógica para a voçoroca do Jardim Botânico

Os resultados da análise mineralógica por difratometria de raios X são mostrados na Figura 4.13.

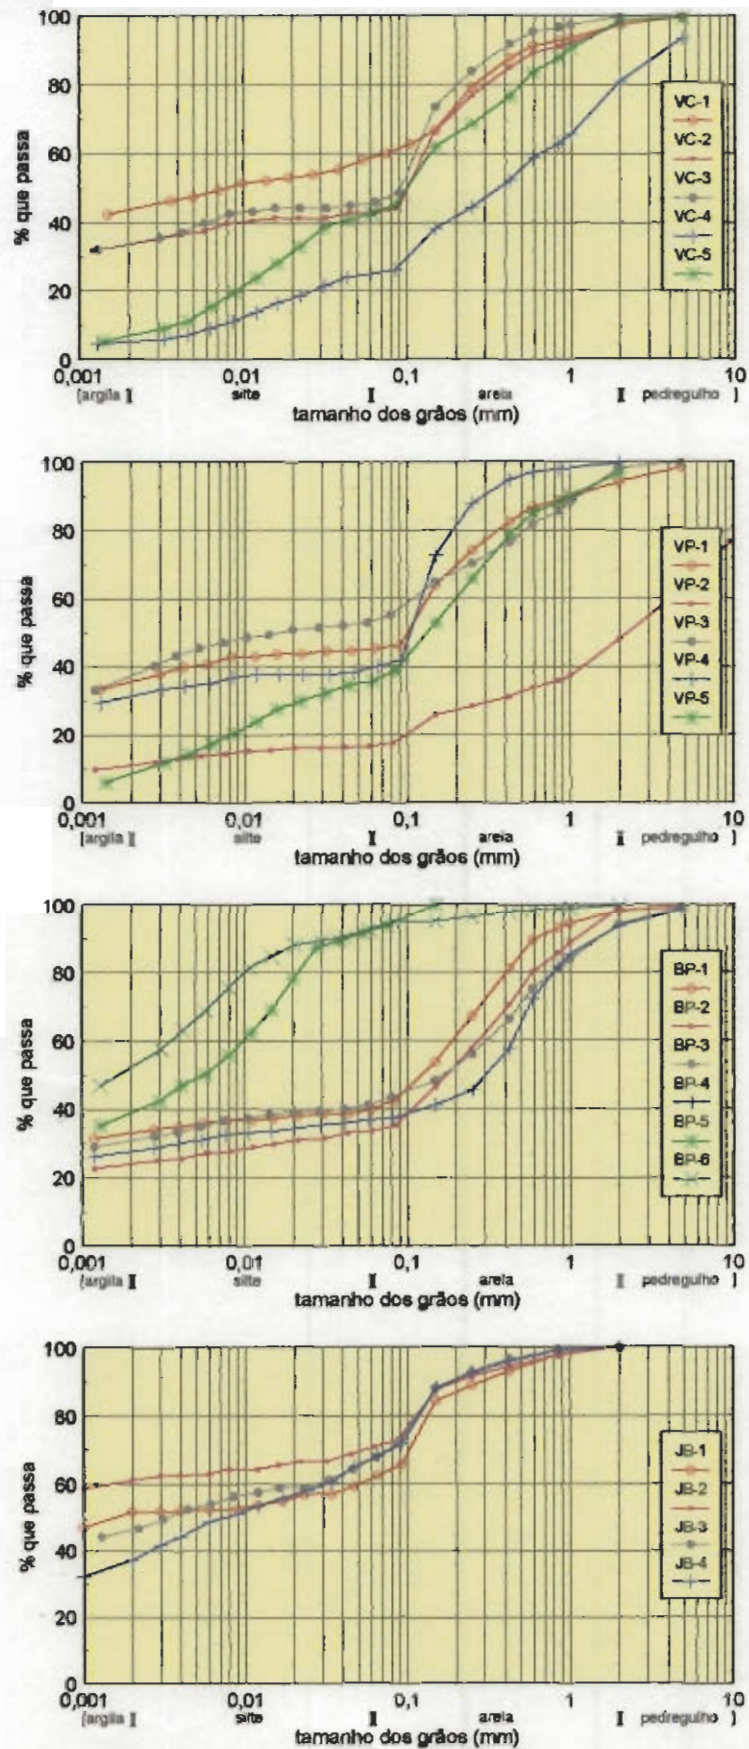
Figura 5.8 - Resultados dos ensaios granulométricos com o uso de defloculante

Os resultados obtidos a partir dos ensaios de granulometria são mostrados sob a forma da variação percentual das frações granulométricas com a profundidade (Figuras 5.6 e 5.7) e sob a forma de curvas de distribuição granulométrica (Figura 5.8).

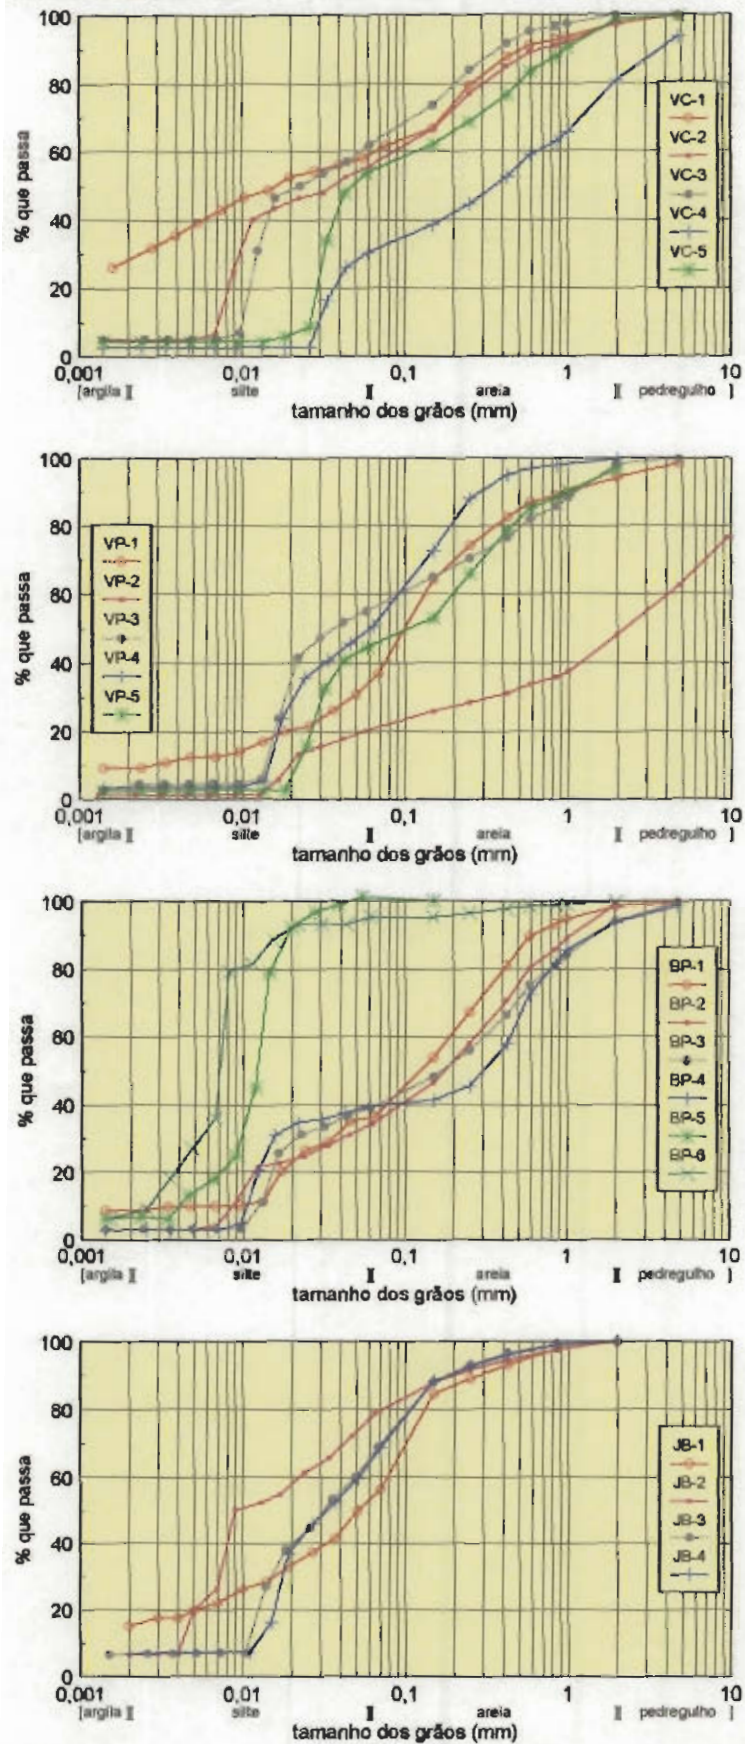
Figura 5.9 - Resultados dos ensaios granulométricos sem o uso de defloculante

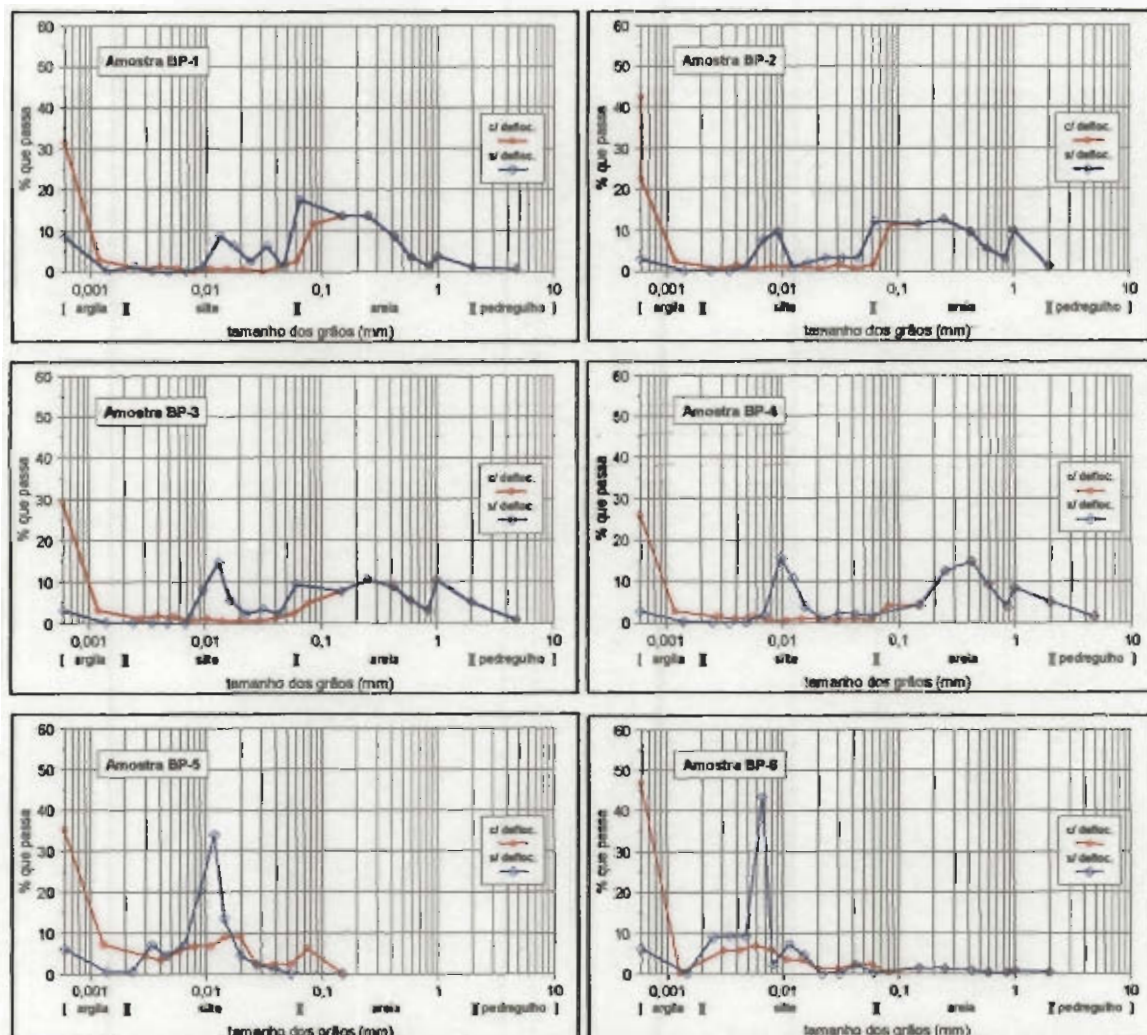
Figura 5.10 - Distribuição granulométrica das amostras analisadas

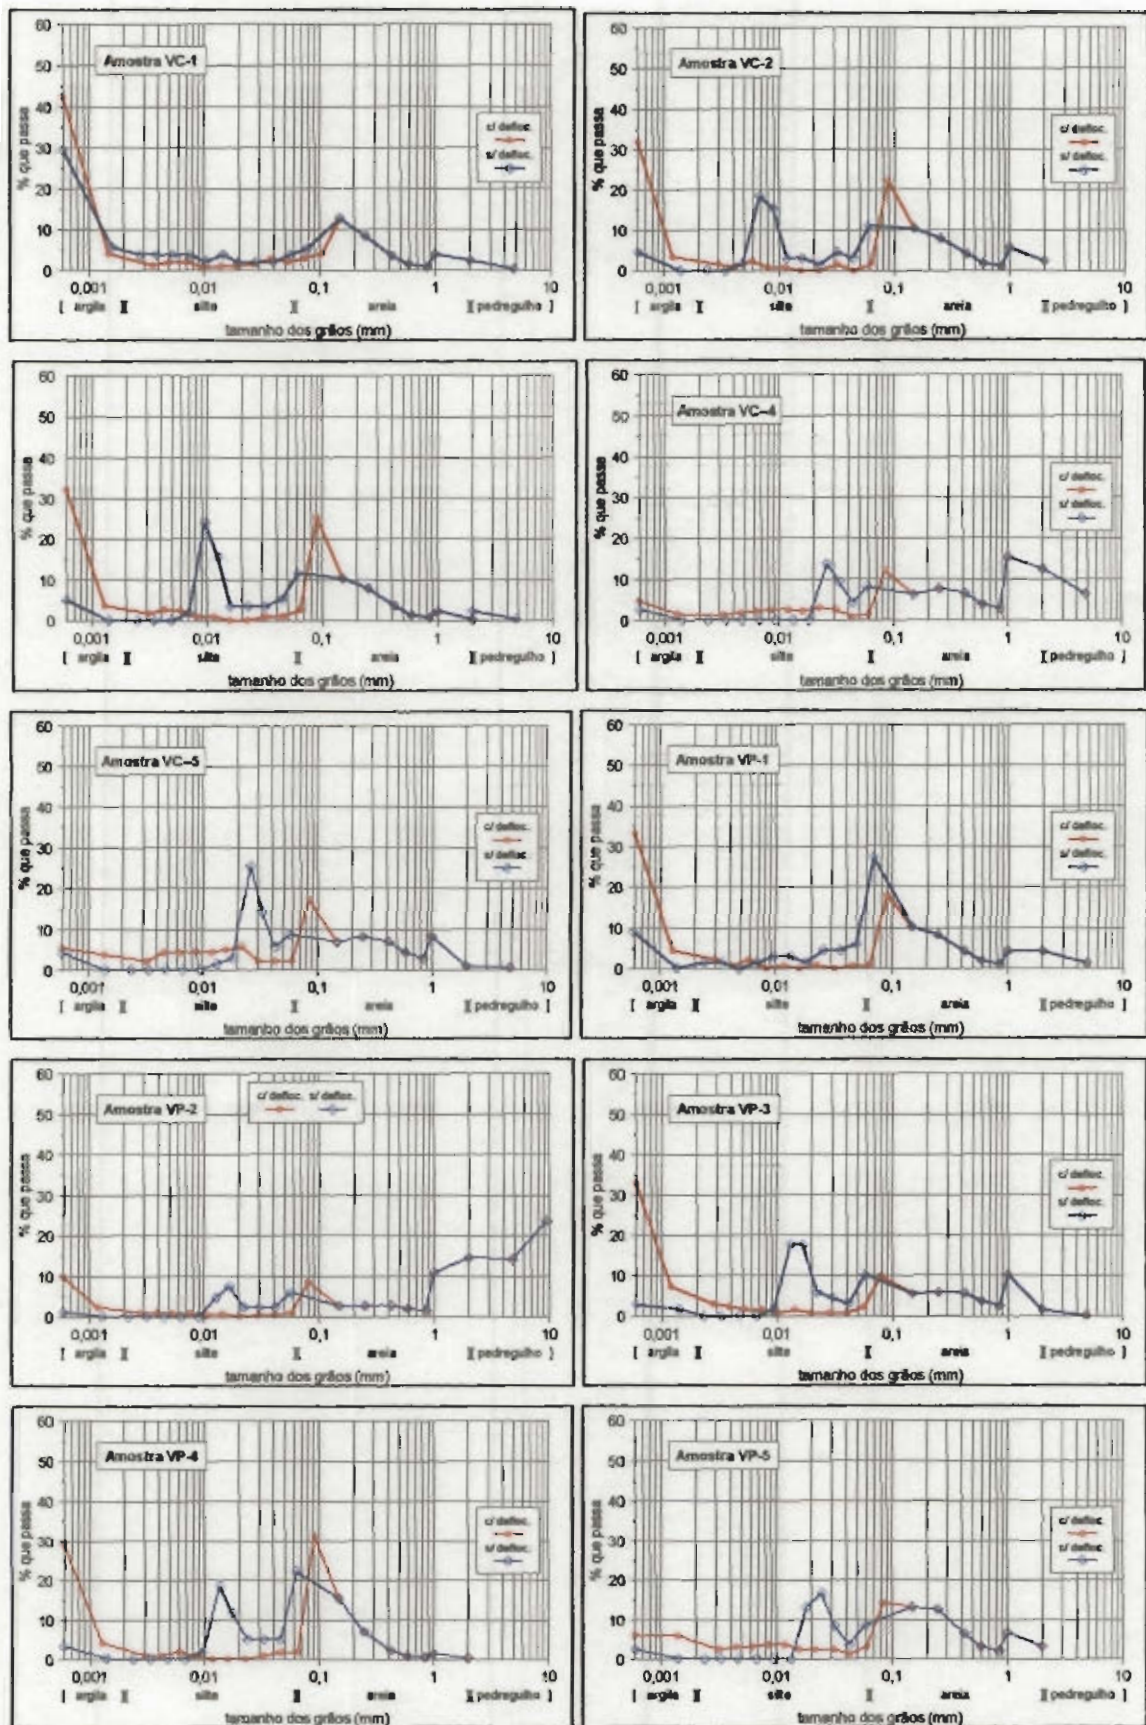
Figura 5.11 - Distribuição granulométrica das amostras analisadas (continuação)

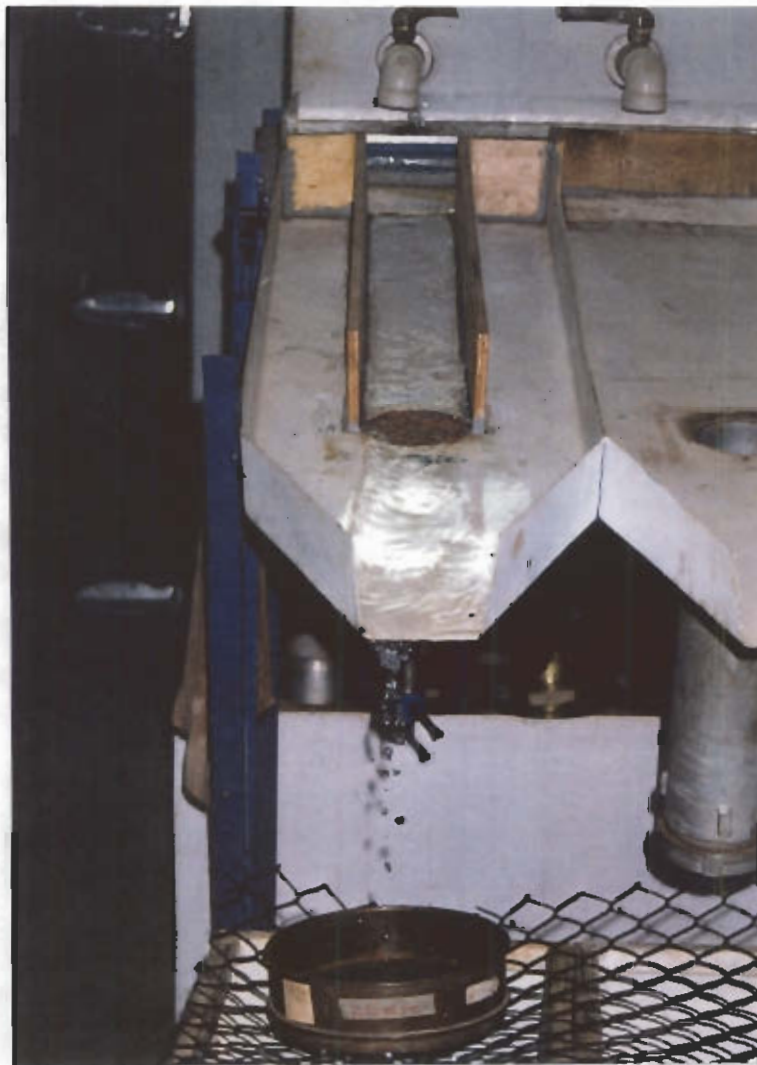
Figura 6.6 - Vista frontal do aparelho de Inderbitzen durante a realização do ensaio

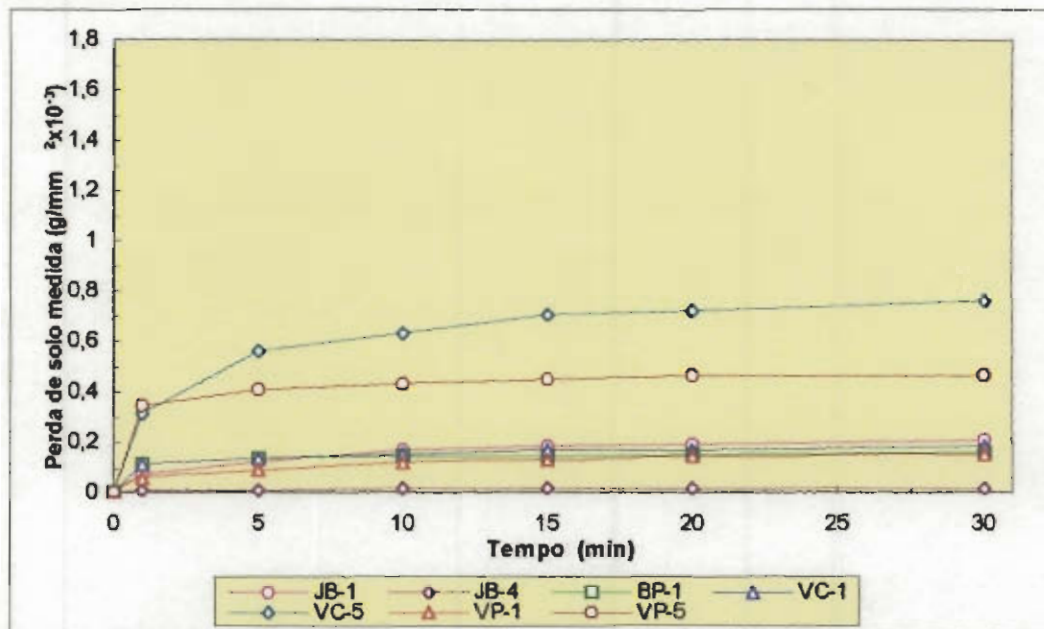
Figura 6.7 - Resultado dos ensaios de Inderbitzen para a fração > 0,074 mm (medido)

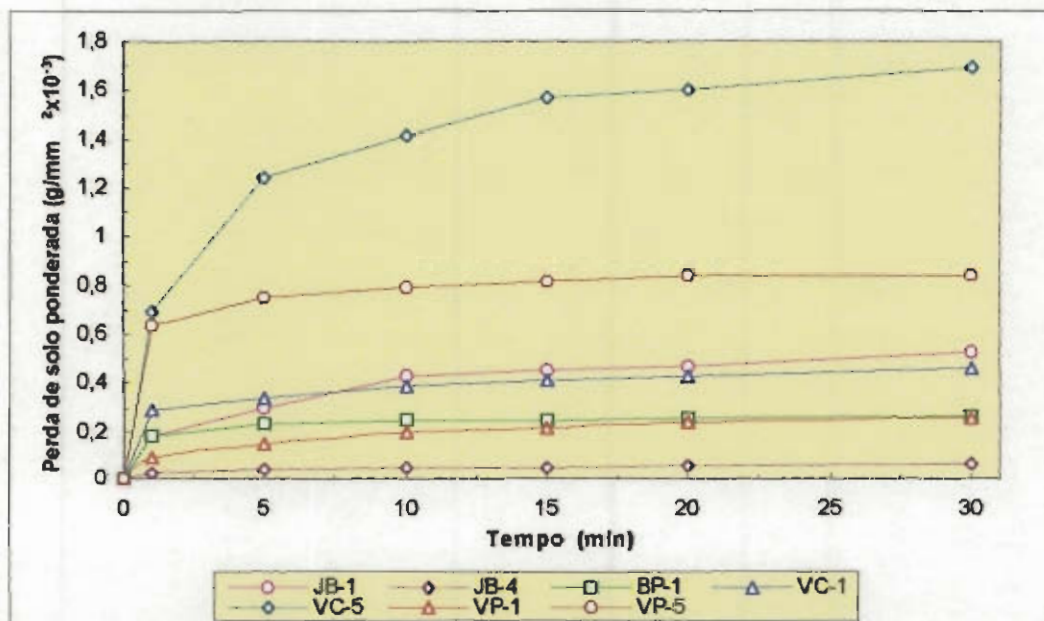
Figura 6.8 - Resultado dos ensaios de Inderbitzen para a quantidade total de solo (ponderado)

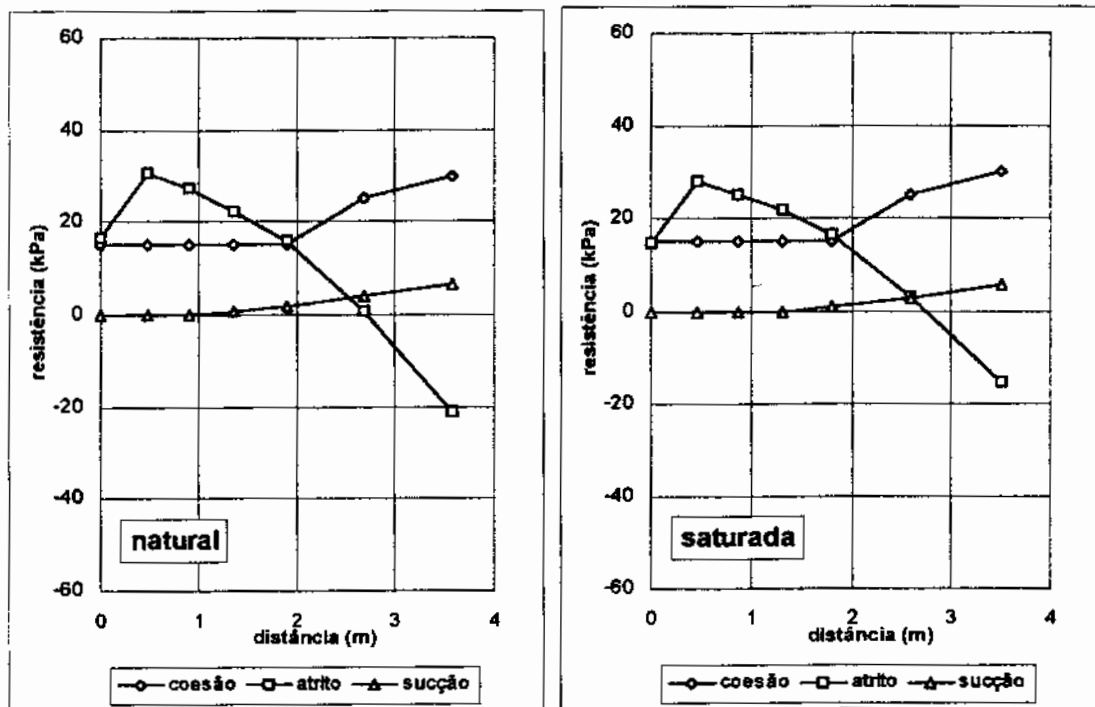
Figura 7.7- Variação das componentes de resistência ao longo da superfície de ruptura para a voçoroca do Jardim Botânico
