## LEVANTAMENTO BATIMÉTRICO DO RIO MADEIRA NA ÁREA URBANA DE PORTO VELHO APÓS A CHEIA HISTÓRICA DE 2014

**Resumo** – No ano de 2014 ocorreu a maior enchente já registrada no rio Madeira, com vazões superiores a 60.000m<sup>3</sup>/s causando velocidades acima de 4m/s no canal do rio. Em determinadas medições de descargas líquidas, realizadas pela equipe técnica do Serviço Geológico do Brasil - CPRM, Residência de Porto Velho, a vazão de fundo móvel estimada foi superior a 6.000m<sup>3</sup>/s. Após a ocorrência deste evento, provavelmente houve a aceleração de processos dinâmicos do rio, originando assim uma campanha especial da equipe da CPRM, com a finalidade de identificar alterações na calha do rio em seu trecho urbano. Foram observadas profundidades próximas de 60,0 m, em cotas baixas (setembro/2014), quando antes a profundidade máxima, em cotas altas (março/2012), não passava de 30,0 m.

## BATHYMETRIC SURVEY IN MADEIRA RIVER IN URBAN AREA OF PORTO VELHO AFTER FLOOD HISTORIC OF 2014

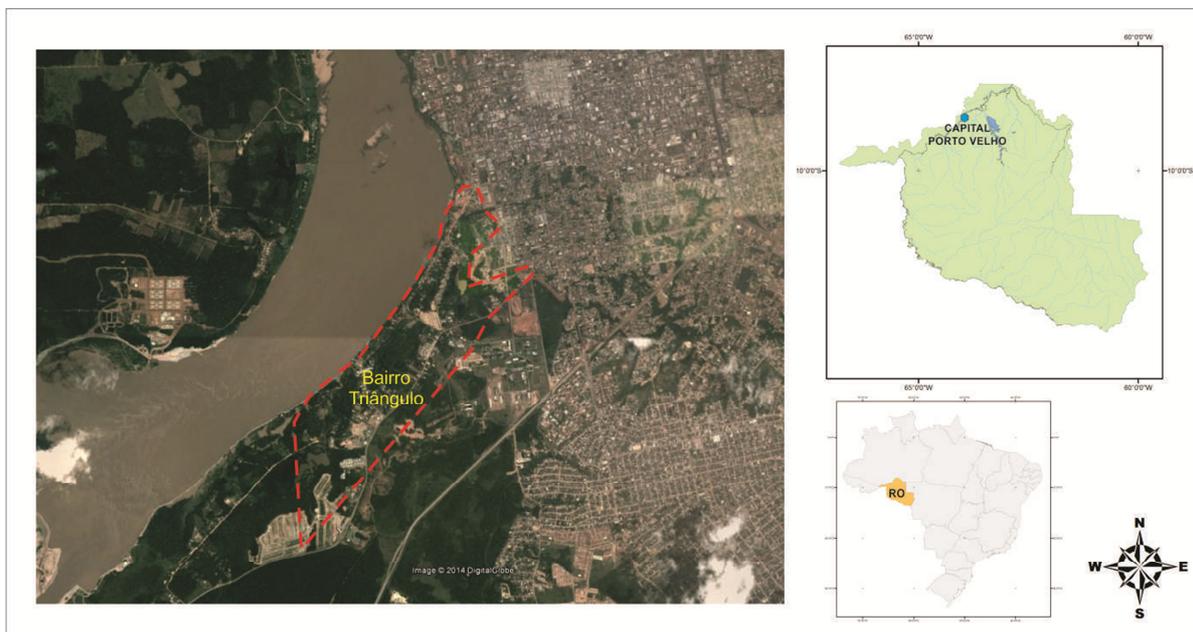
O bairro Triângulo está localizado na área central do município de Porto Velho, na margem direita do rio Madeira (Figura 1) e sua delimitação inicia-se nas coordenadas  $8^{\circ}47'39''\text{S}$  e  $63^{\circ}55'27''\text{O}$  aproximadamente  $4,0\text{ km}$  à jusante da UHE de Santo Antônio Energia. O bairro é permeado pela Estrada de Ferro Madeira-Mamoré e pela Estrada de Santo Antônio.

Figura 1 – Localização da área de estudo (Imagem do Google Earth).

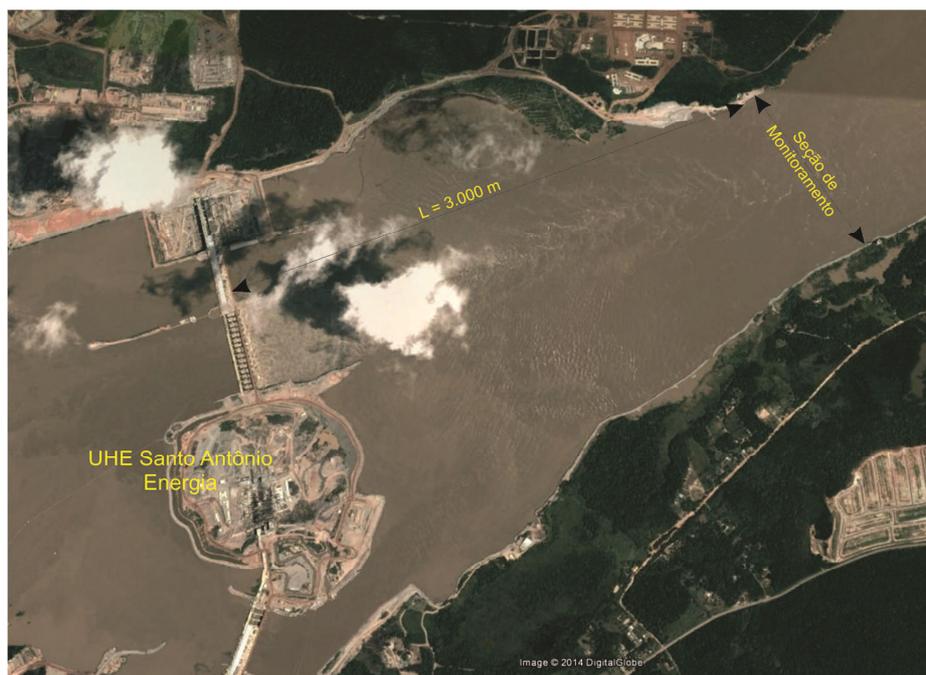
Em virtude da construção do empreendimento hidrelétrico Santo Antônio Energia, localizado 5 km à montante da área urbana de Porto Velho, a CPRM passou a monitorar desde o ano de 2012, uma seção específica do rio, através de realização de levantamento batimétrico. Este ponto localiza-se 3 km à jusante do barramento (Figura 2).

Figura 2 – Seção de monitoramento próxima à UHE Santo Antônio Energia (Google Earth).

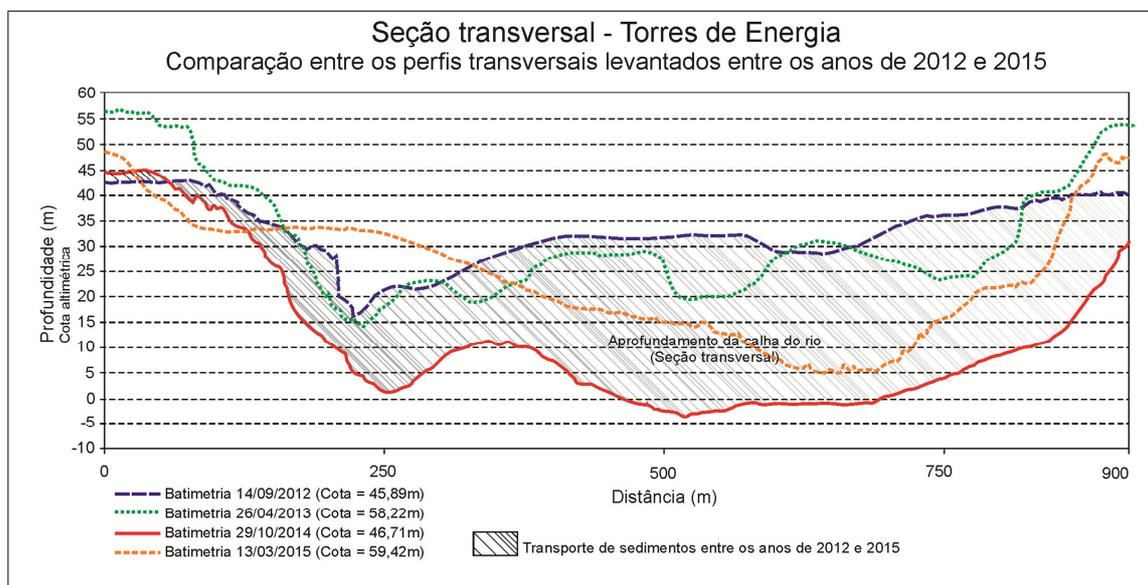
A Figura 3 apresenta os perfis levantados nos anos de 2012 a 2015, em períodos diferentes. Pode-se observar uma mudança mais abrupta no ano de 2014 (Período pós-cheia histórica).

Figura 3 – Comparação entre os perfis transversais levantados nos anos de 2012 a 2015.

Analisando os dados da tabela, observa-se que a largura do canal não variou ao longo do tempo. Isso provavelmente deve-se ao enrocamento (muro de contenção) feito no ano de 2012 pela UHE-SAE, ao longo das margens direita e esquerda do rio. A média da largura encontrada foi de 920,00 m. Com relação à profundidade média, o que se observa é um aprofundamento do canal, identificadas principalmente nas medições realizadas no ano de 2014. Foram observadas profundidades próximas de 60,0 m, em cotas baixas (setembro/2014), quando antes a profundidade máxima, em cotas altas (março/2012), não passava de 30,0 m. Se comparadas às medições realizadas em 14/09/2012 e 29/10/2014, cujas cotas altimétricas estão bem próximas, é possível observar uma variação de profundidade média em torno de 27,0 m (aumento de 279%). Com relação à área da seção transversal, houve um aumento de 294% (aumento de quase três vezes), cuja área medida em setembro/2012 foi de 10.856,70 m<sup>2</sup> enquanto que no mês de outubro/2014 o valor encontrado foi de 31.896,83 m<sup>2</sup>.

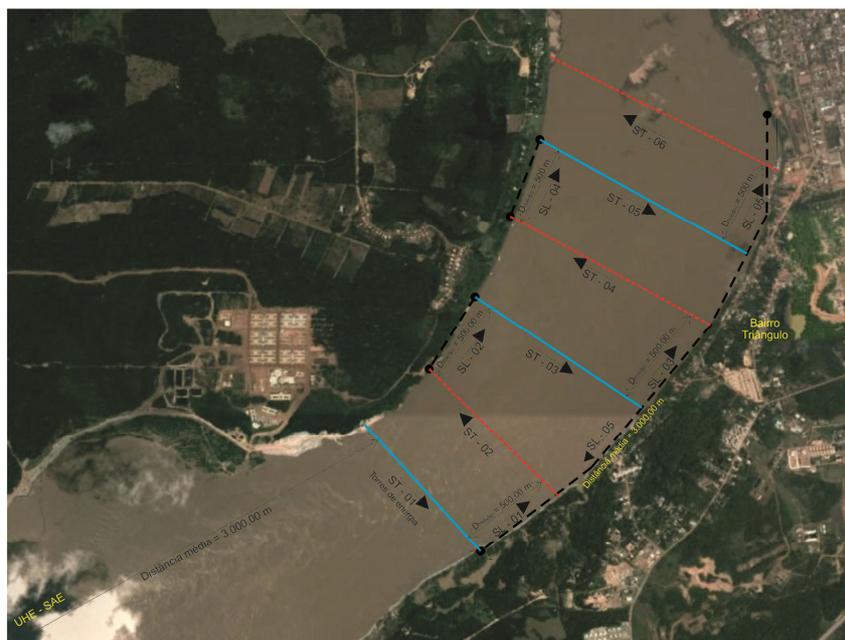
A área cujo levantamento batimétrico foi realizado está apresentada na Figura 4, com detalhamento das seções transversais e longitudinais realizadas. Neste levantamento, percorreu-se um polígono iniciado à margem esquerda do rio (torres de energia - 1ª seção ST-01; transversal; 898,52m); partindo-se da margem direita em sentido jusante (1ª seção SL-01; longitudinal; 542,00

m). Este procedimento se deu nas demais seções (2ª seção ST-02; transversal; 1.014,00 m; 2ª seção SL-02; longitudinal; 669,00 m; 3ª seção ST-03; transversal; 1.190,35 m; 3ª seção SL-03; longitudinal; 543,00 m; 4ª seção ST-04; transversal; 1.251,20 m; 4ª seção SL-04; longitudinal; 555,00 m; 5ª seção ST-05; transversal; 1.501,34 m; 5ª seção SL-05; longitudinal; 631,00 m; e por fim a 6ª seção ST-06; transversal; 1.524,77 m). Para concluir o trabalho, optou-se por fazer um trecho longitudinal iniciando nas proximidades da Praça Estrada de Ferro Madeira-Mamoré em sentido montante até as torres de energia (6ª seção SL-06; longitudinal; 3.023,00 m).

Figura 4 – Localização da área de estudo com detalhamento das seções de medição – Estudo realizado em Outubro/2014 (Imagem do Google Earth).

Para a determinação da batimetria de fundo do rio Madeira, no trecho do Bairro Triângulo (Figura 4), foram estudadas 12 seções, sendo 06 longitudinais e 06 transversais.

margem de 35,0 m. O perfil longitudinal SL-06, representado pela Figura 4, mostra a variação de profundidade no trecho de 3,0 km, com a seção iniciando próximo à Praça Madeira-Mamoré até a Torre de Energia.

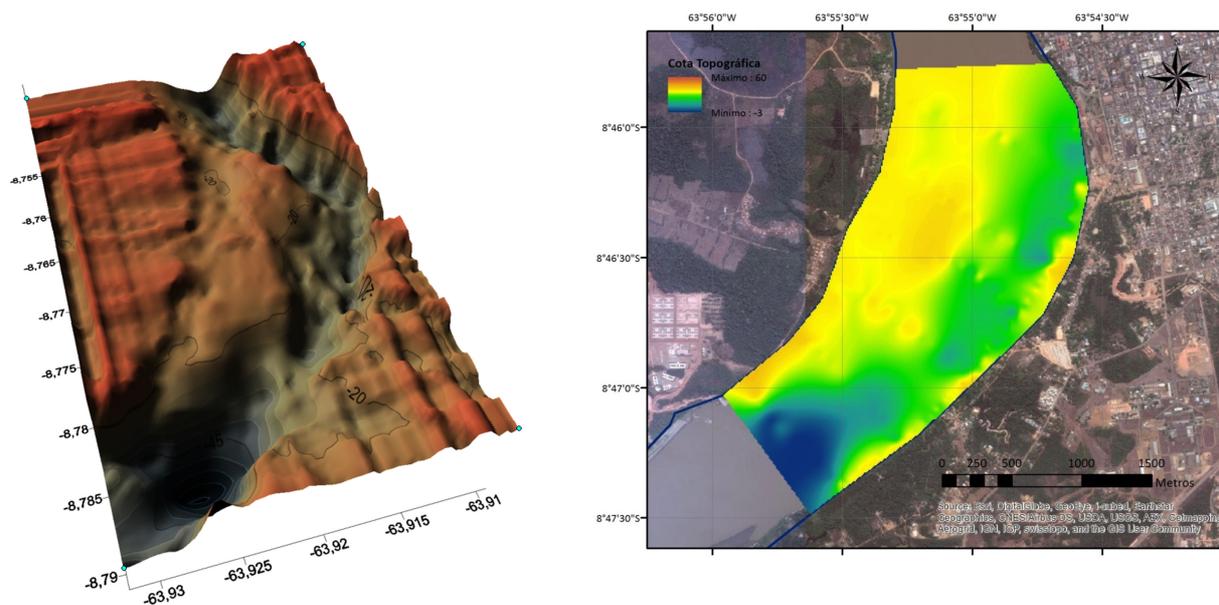
A Figura 5 mostra a interpolação de todos os perfis batimétricos levantados no estudo, apresentando as curvas de nível do fundo do rio, além de uma visão em perspectiva tridimensional, sendo uma importante ferramenta para futuras intervenções de obras civis.

Figura 5 – Perspectiva tridimensional e MDT do trecho do rio Madeira.

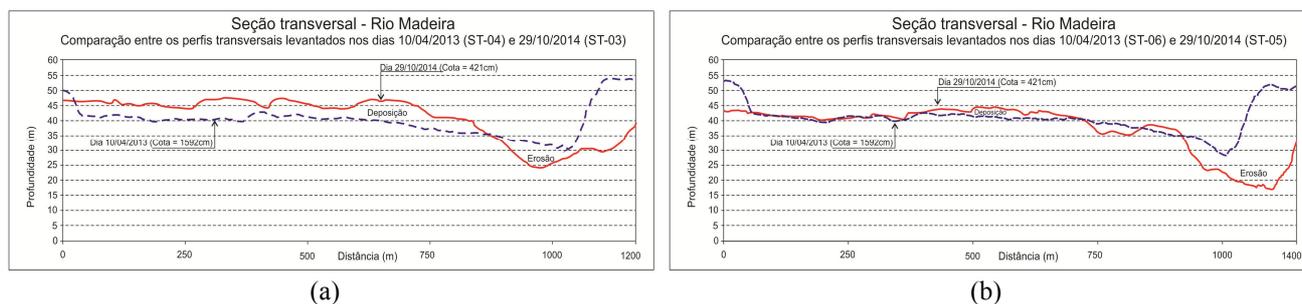
Os perfis levantados mostram trechos do rio que sofreu processo de sedimentação e erosão ao longo dos últimos dois anos. Na Figura 6a pode-se observar que, praticamente 80% do perfil transversal sofreu processo de sedimentação (partindo da margem esquerda) e na margem direita processo erosivo. Já na Figura 6b, houve pouca sedimentação, sendo que na margem direita novamente o processo erosivo em destaque. Fica evidente que o canal principal do rio está localizado na margem direita.

Figura 6 – Comparação entre perfis transversais levantados nos anos de 2013 e 2014.

As medições realizadas no ano de 2014, para o trecho de 3,0 km do rio Madeira, próximo ao bairro Triângulo, mostraram resultados condizentes para um trecho de rio curvilíneo, como é o caso do rio Madeira neste ponto estudado, ou seja, ocorrências de processos que envolvem o transporte e a deposição de sedimentos. A partir da análise dos perfis foi possível identificar um padrão no comportamento da seção transversal. As medições permitiram observar uma plataforma praticamente plana, numa extensão de cerca de 800,0 m, partindo da margem esquerda do rio, com profundidade de até 5,0 m. A partir deste ponto o rio começa a atingir profundidades maiores. Isto pode ser explicado pelo fato deste lado do rio (esquerdo) ser numa margem convexa tendo, portanto, um processo mais acelerado de deposição de sedimentos, em detrimento à margem oposta (direita) que sofre com o processo erosivo (margem côncava).
