# PROJETO REVITALIZAÇÃO E INSTALAÇÃO DE SISTEMAS SIMPLIFICADOS DE ABASTECIMENTO NO NORDESTE

## RELATÓRIO SINTETIZADO

### IMPLANTAÇÃO DE SISTEMA SIMPLIFICADO DE ABASTECIMENTO DE ÁGUA NA COMUNIDADE SÍTIO RODEADOR

MUNICÍPIO DE PINDORETAMA - CE

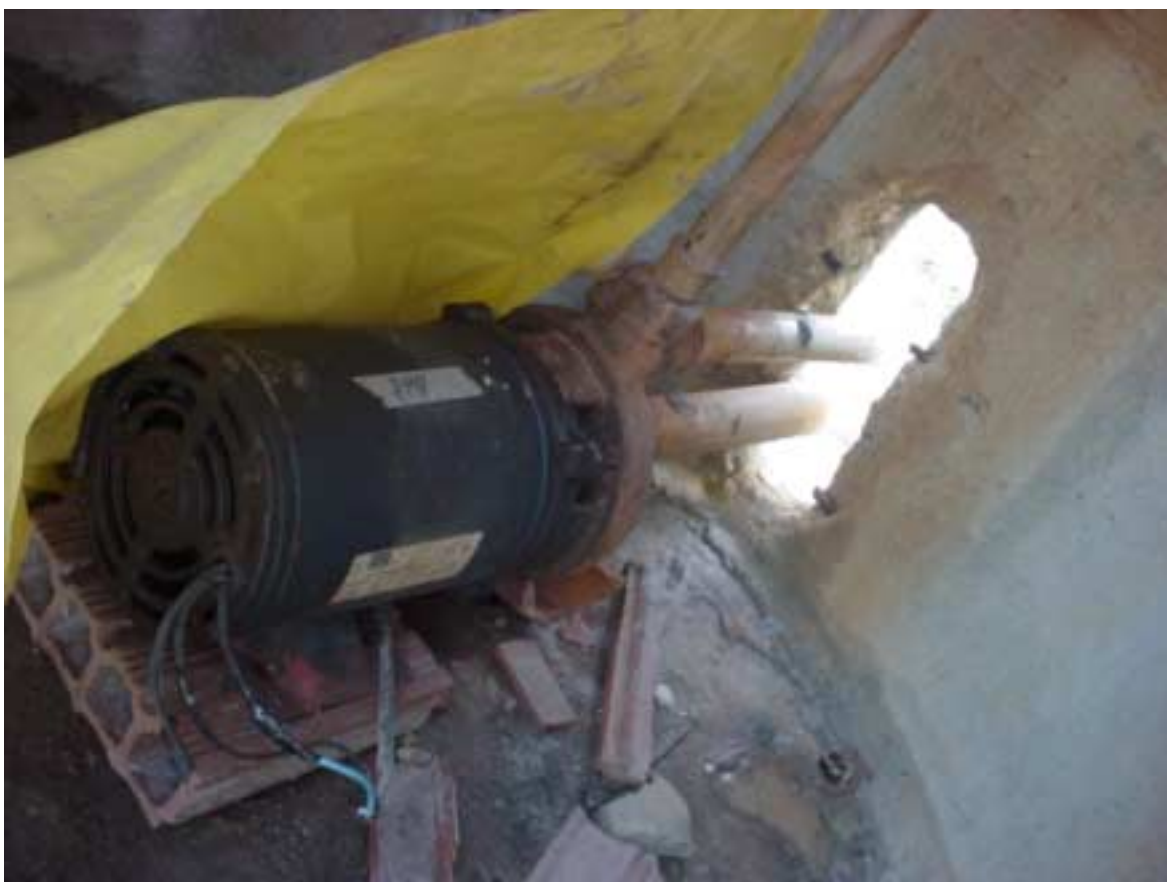
Durante os trabalhos de seleção de poços para revitalização foi detectada a existência de um poço tubular, em terreno público, ainda não cadastrado pela CPRM. O poço funcionava precariamente (foto 2.1) com uma bomba injetora com motor de 0,5 HP. Na época da visita estava paralisado havia cinco dias por problemas no equipamento de bombeio. A caixa d'água, em alvenaria, com capacidade de 3.000 litros, apresentava rachaduras e vazamentos. A comunidade, constituída de 40 famílias, se abastecia através da água de poços rasos, sem proteção sanitária, e passíveis de contaminação.

Foto 2.1 - Bomba junto ao poço do Sítio Rodeador

- Revitalizar e instalar uma bomba adequada no poço, incluindo a construção de um SSA, de modo a melhor atender às condições de captação, armazenamento e distribuição d'água para esta população carente do Sítio Rodeador;
- Atender a uma microrregião com baixo *Índice de Desenvolvimento Humano (IDH)*, contribuindo para o desenvolvimento de uma comunidade do semi-árido cearense e possibilitando o incremento das atividades produtivas locais, tais como pecuária, apicultura, horticultura, pequenas irrigações, dentre outras atividades que proporcionem a fixação do homem do campo e o seu bem-estar;

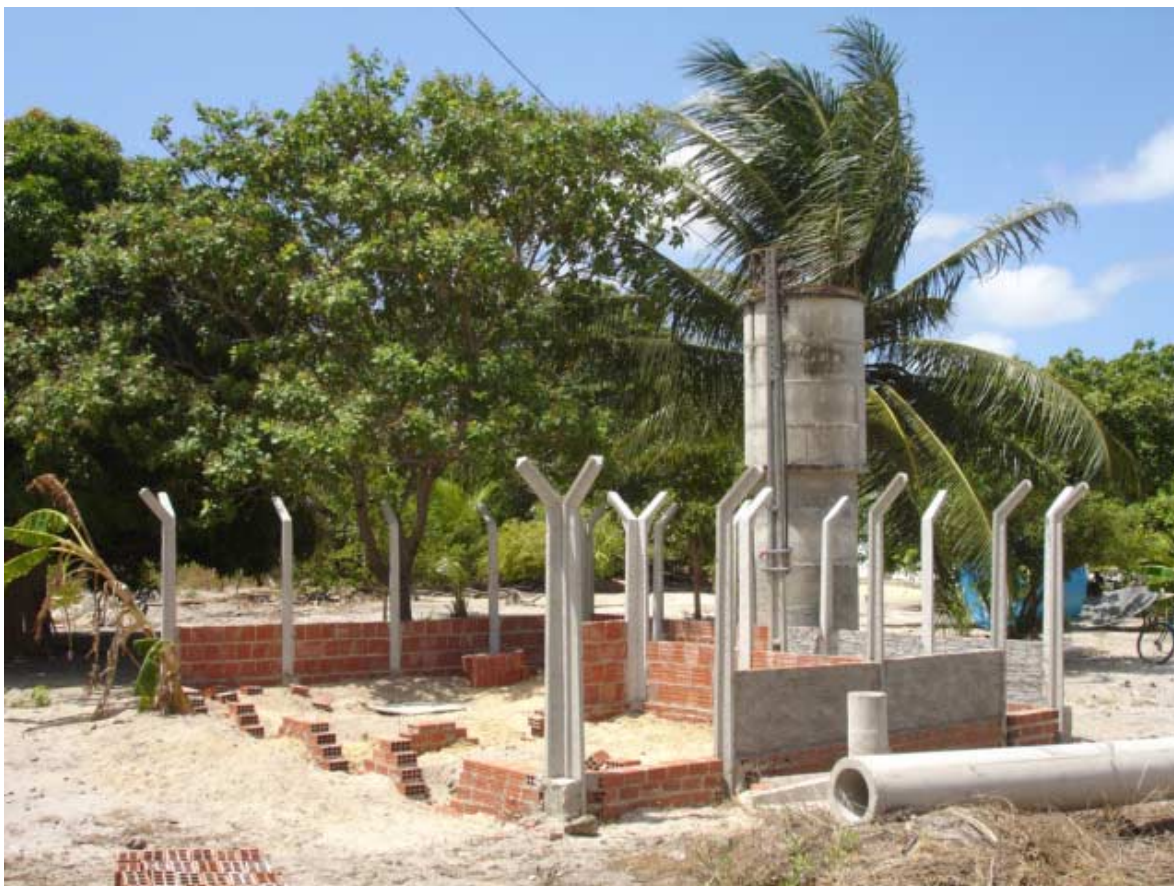
A cerca de proteção foi construída com estacas pré-moldadas de concreto armado, ostentando dimensões 0,12 m x 0,12 m x 2,70 m, pontas superiores inclinadas para fora a 45°, ficando com uma altura útil de 2,20 m e espaçamento de 1,50 m ( foto 7.1 ).

Foto 7.1 - Fase construtiva do SSA Sítio Rodeador.

As estacas foram interligadas por uma mureta de alvenaria com 0,60 m de altura. A partir daí, 13 fios de arame liso, galvanizado, diâmetro 4mm, com espaçamento de 10 cm em média até o início da inclinação das estacas e 20 cm na parte inclinada, fecham a parte superior. As estacas e as muretas foram pintadas com cal branca. A parede frontal do chafariz tem 1 m de altura, revestida com azulejos de cor branca, garantindo a impermeabilização e a higiene, sendo margeada por calçada em alvenaria com a largura de 1 m.

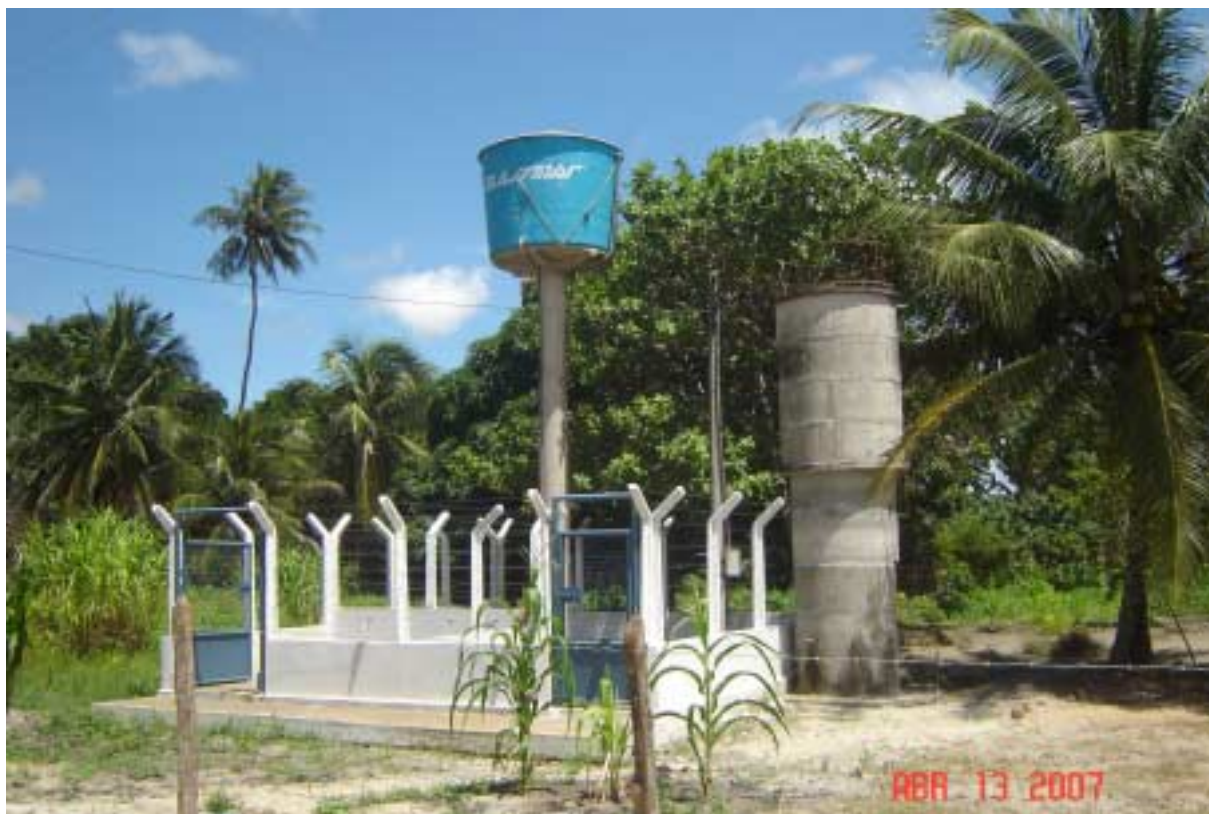
A caixa d'água elevada tem capacidade para 5.000 litros e foi instalada com altura útil de 6 metros, construída em fibra de vidro, com parafusos de fixação na tampa e afixada à base por cordas de nylon de seda de ½". Foi assentada num capitel (base de apoio pré-moldada), com dimensões em conformidade com a mesma, colocado por encaixe em uma coluna pré-moldada de concreto armado, formato cilíndrico, com 7,5 m, fixada a uma fundação de concreto armado no solo, com 1,20 m x 1,20 m x 1,50 m de profundidade (foto 7.2).

Foto 7.2 - Aspecto do SSA Sítio Rodeador concluído.

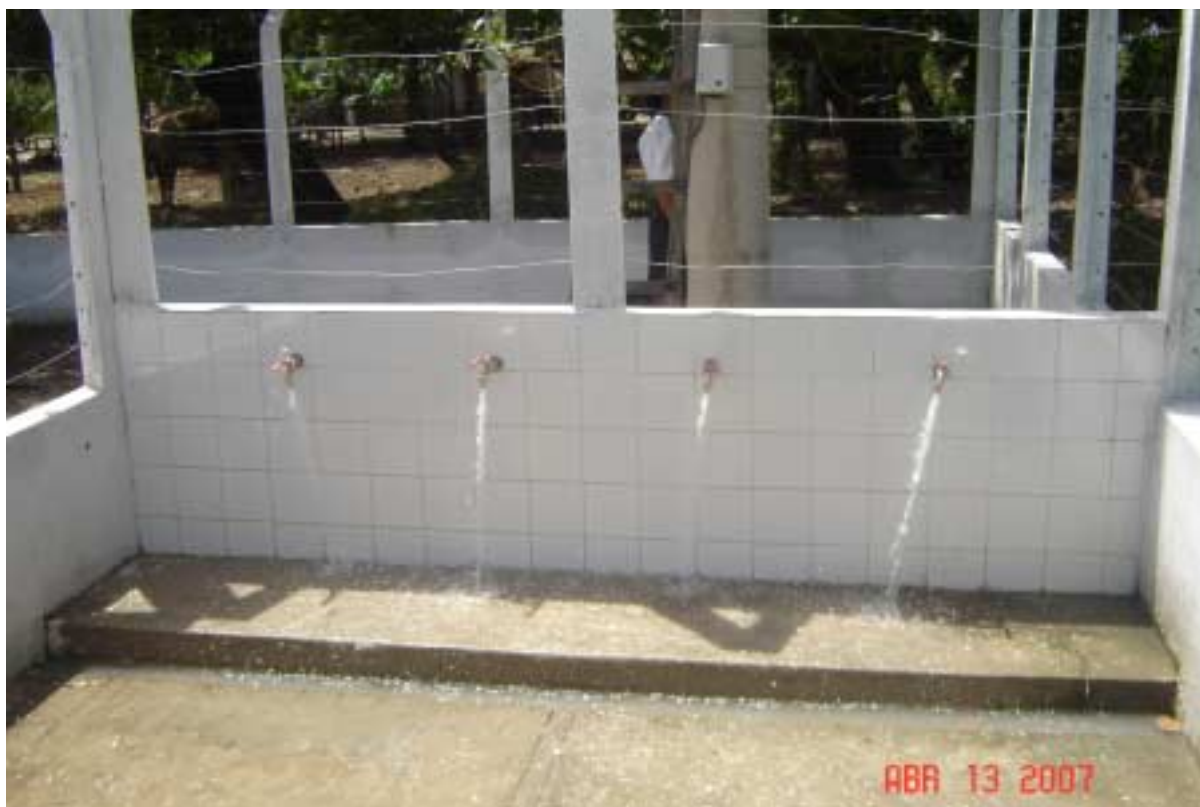
1. Uma ligação direta para o chafariz, onde a tubulação sofre redução para 25 mm. No chafariz, foram instaladas quatro torneiras de latão de  $\frac{3}{4}$ " para o abastecimento de pequenos vasilhames (foto 7.3);
2. Uma saída d'água lateral com tubulação de 40 mm, com saída elevada a cerca de 2,10 m de altura, ligada a uma mangueira cristal de  $1\frac{1}{2}$ ", com registro metálico de esfera independente para carregamento de vasilhames maiores de água (200 l) em transportes de tração animal e/ou carros-pipa.

Foto 7.3 - Vista frontal do chafariz no Sítio Rodeador

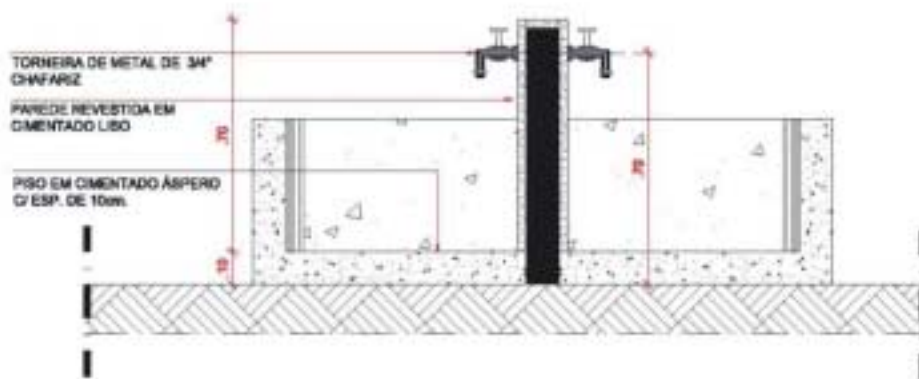
**Det. 01** Bebedouro  
Escala - 1/20

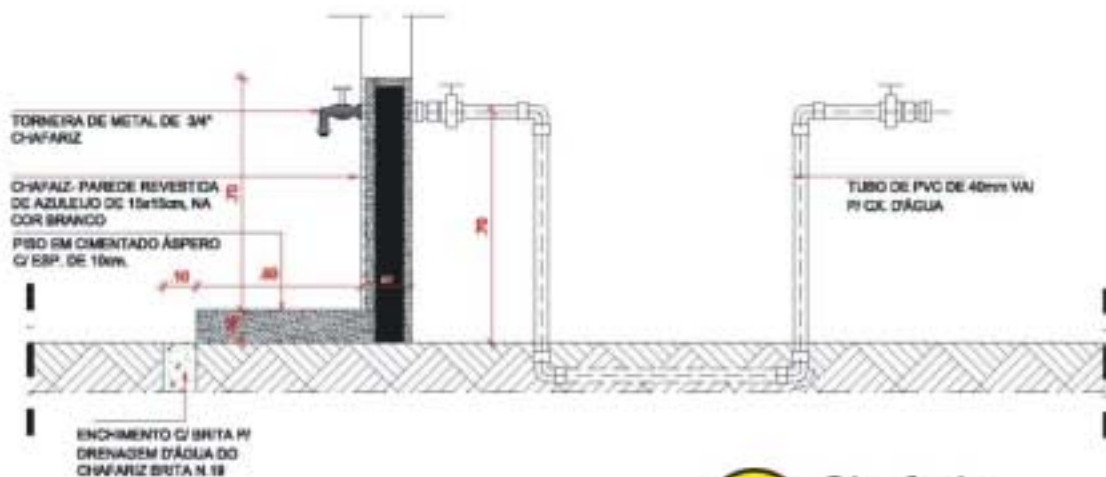
**Det. 02** Chafariz  
Escala - 1/20

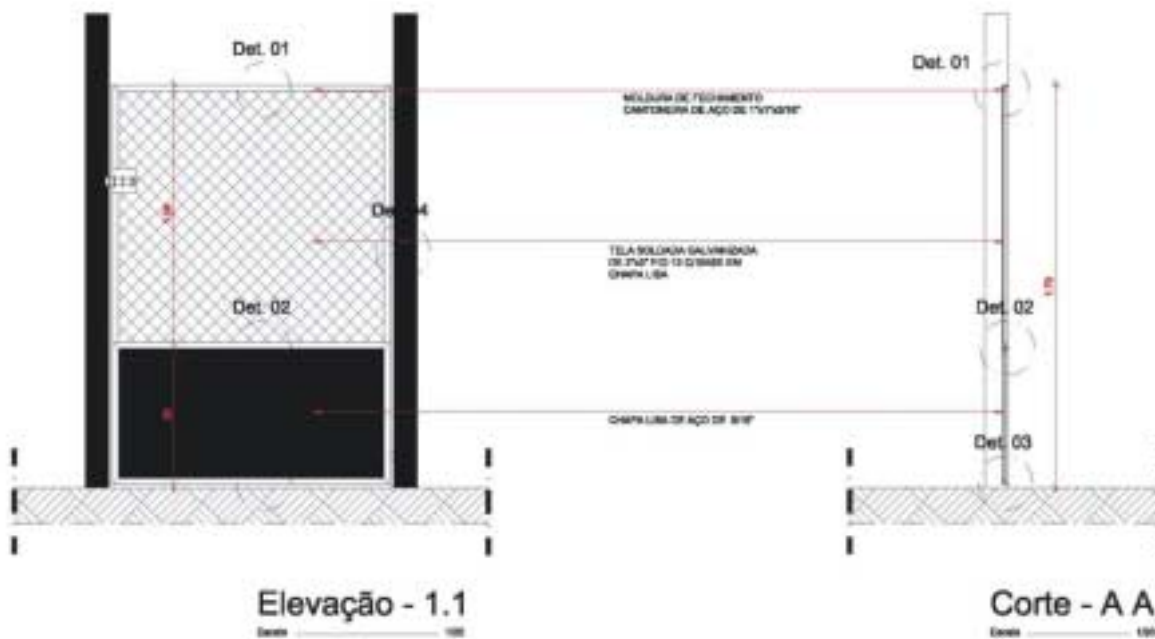
## ANEXO 4 - Portão de Acesso do Chafariz

Det. 01 Portão de Acesso - Chafariz  
Escala: 1:50
