PROJETO REVITALIZAÇÃO E INSTALAÇÃO DE SISTEMAS SIMPLIFICADOS DE ABASTECIMENTO NO NORDESTE

RELATÓRIO SINTETIZADO

IMPLANTAÇÃO DE SISTEMA SIMPLIFICADO DE ABASTECIMENTO DE ÁGUA NA COMUNIDADE SÍTIO DELGADA

MUNICÍPIO DE VIÇOSA DO CEARÁ - CE

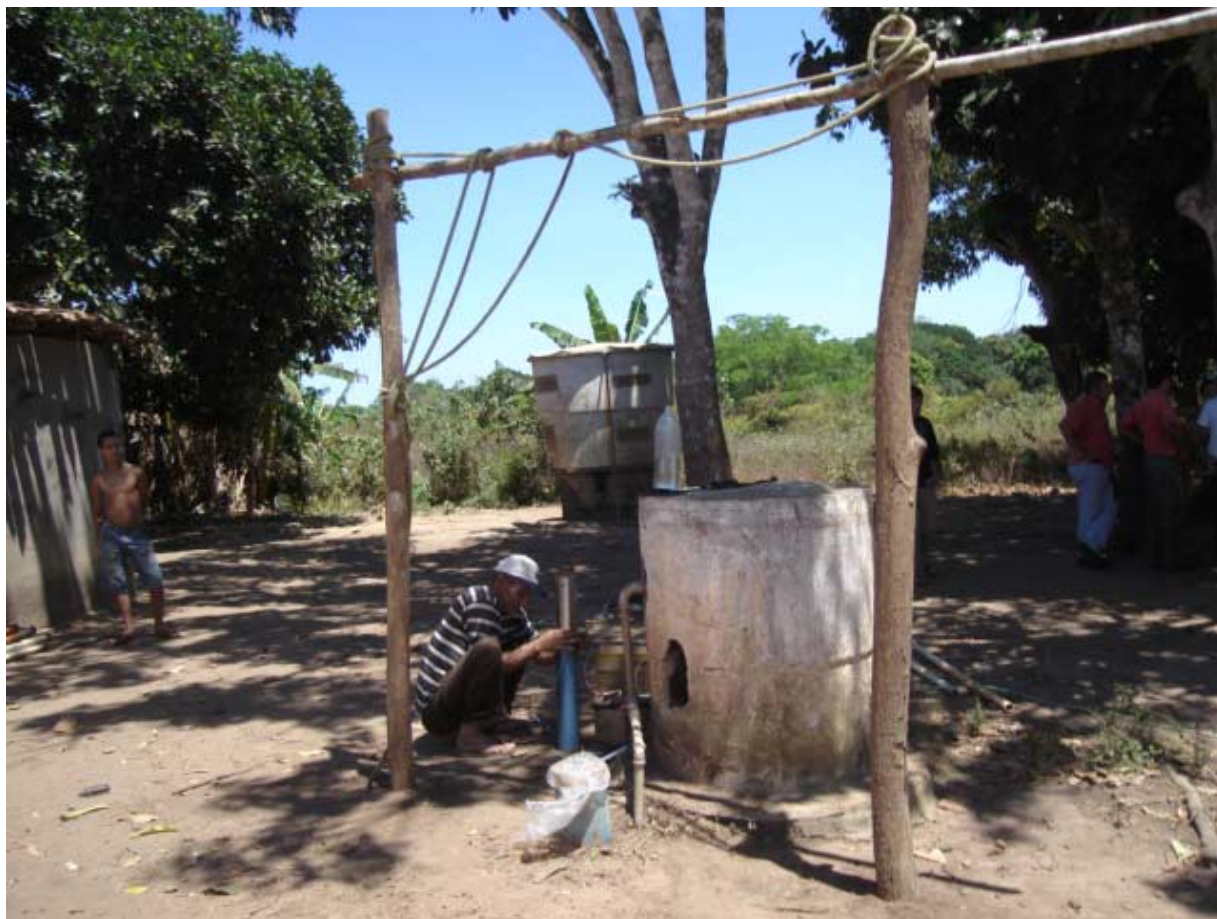
Foto 5.11 - Diagnóstico técnico do poço do Sítio Delgada

As atividades de campo foram iniciadas com uma visita ao poço, ainda não cadastrado pela CPRM, visando o diagnóstico técnico (foto 5.1).

Nesta fase o poço foi localizado, georreferenciado com o uso de equipamento GPS e executada a medição do nível estático (NE = 24,30 m), por meio de um medidor elétrico de nível. Em seguida, após a desinstalação, foi verificado o diâmetro de 6', descido um corpo de prova para observar a desobstrução e medida a profundidade do poço em 56,21 m. Realizou-se então a coleta d'água, para verificação da turbidez, odor e medição da condutividade elétrica.

Essas características foram avaliadas in loco, mostrando os seguintes resultados: água límpida, inodora e potável, com condutividade elétrica de 73 $\mu\text{S}/\text{cm}$. A partir destes resultados, o poço foi programado para definição da capacidade de produção.

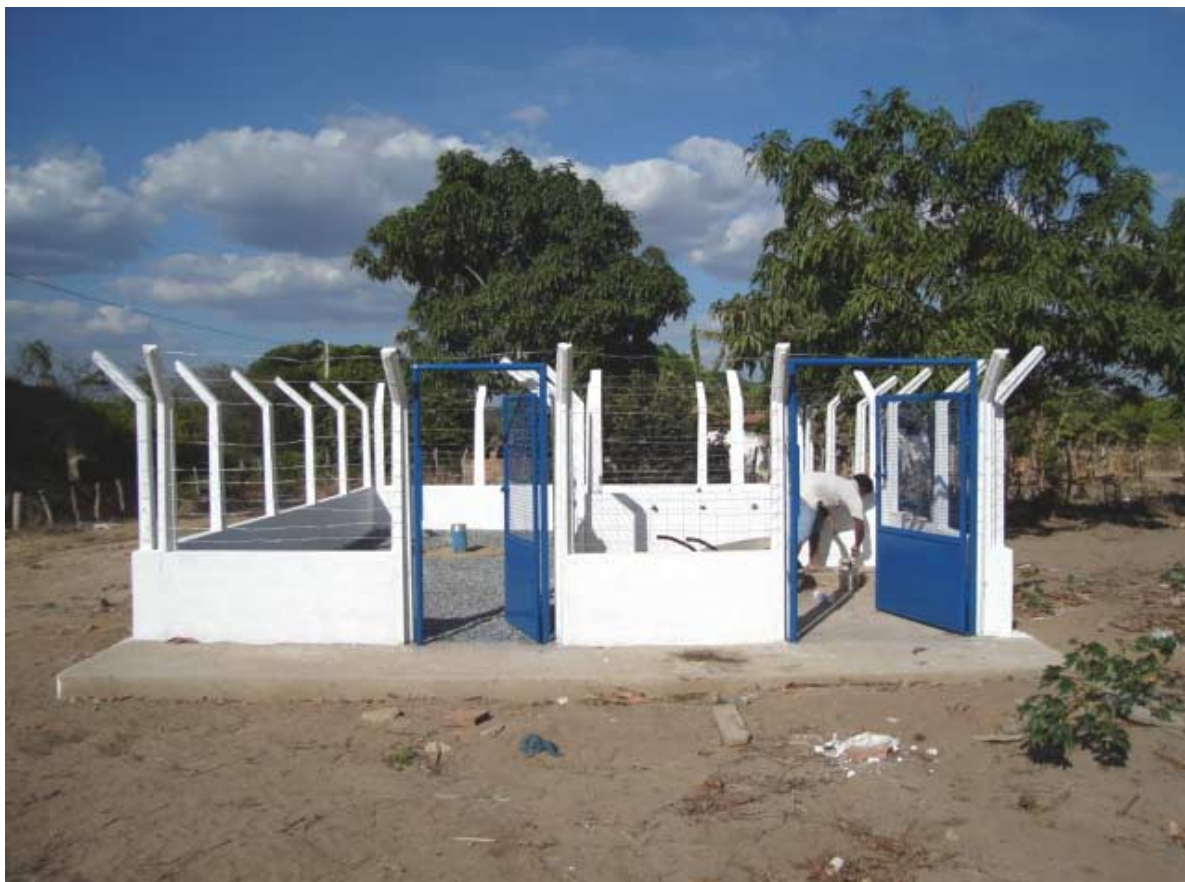
Foto 7.1 - Aspecto do SSA Sítio Delgada em fase de conclusão

A cerca de proteção foi construída com estacas pré-moldadas de concreto armado, com dimensões 0,12m x 0,12m x 2,70m, pontas superiores inclinadas para fora a 45°, ficando com uma altura útil de 2,20m e espaçamento de 1,50m (foto 7.1).

As estacas foram interligadas por uma mureta de alvenaria, com 0,60m de altura. A partir daí, 13 fios de arame liso, galvanizado, diâmetro 4mm, com espaçamento de 10cm em média até o início da inclinação das estacas e 20cm na parte inclinada, fecham a parte superior. As estacas e as muretas foram pintadas com cal branca. A parede frontal do chafariz tem 1,0m de altura, revestida com azulejos de cor branca, garantindo a impermeabilização e a higiene, sendo margeada por calçada em alvenaria com a largura de 1,0m.
