SISTEMA DE MAPEAMENTO DE MANCHAS DE INUNDAÇÕES

MANCHA DE INUNDAÇÃO
ASSOCIADA À COTA DE
29,00 m NA CIDADE DE MANAUS-AM

PROGRAMA DE RECURSOS HÍDRICOS SUPERFICIAIS E DE DESASTRES NATURAIS
Convênio CPRM/ANA – Rede Hidrometeorológica Nacional - RHN**Alerta de Eventos Críticos****Projeto “Sistema de Mapeamento de Manchas de Inundações”, relatório nº 01 – maio de 2024.**

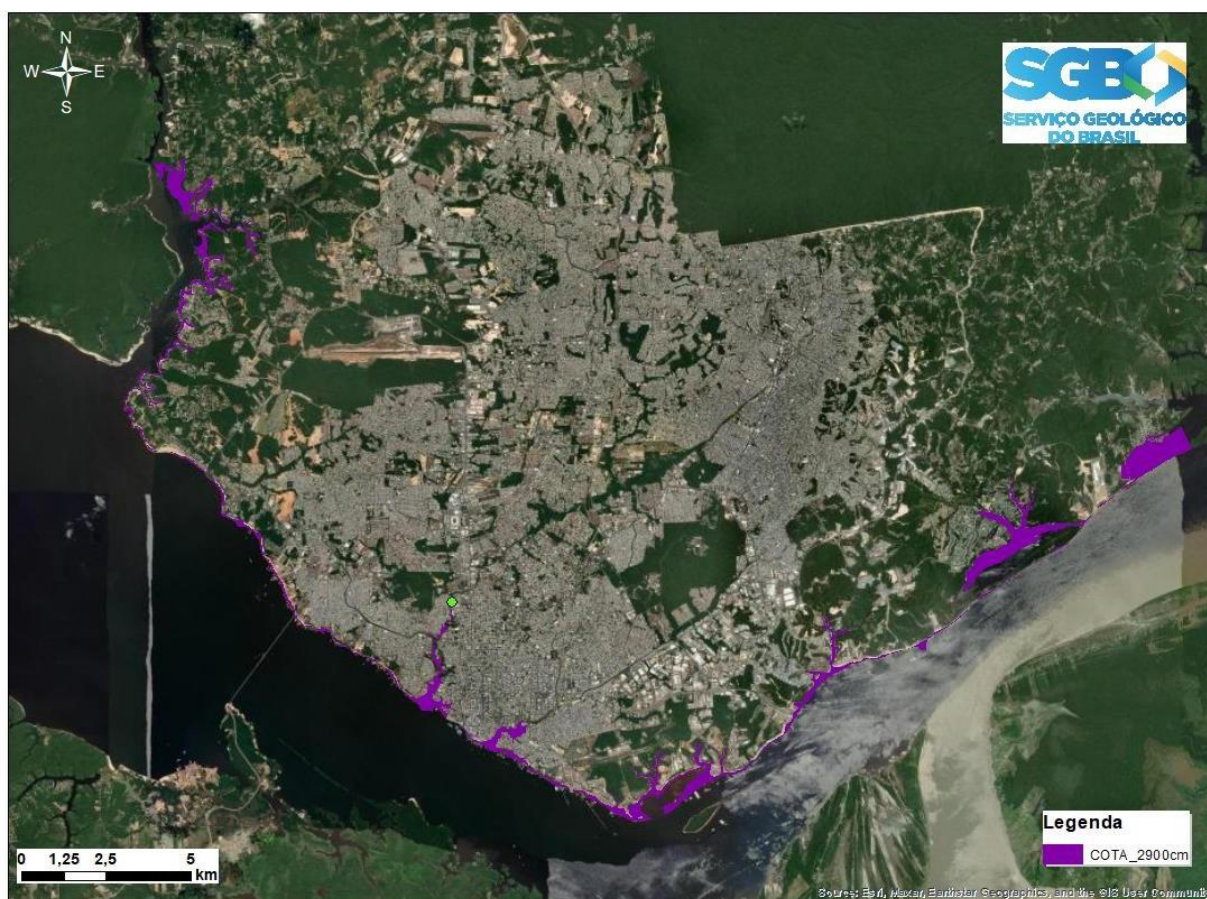
Figura 2. Mancha de Inundação associada à cota 29,00 m (Estação Porto de Manaus, Código RHN 14990000)

Os resultados obtidos compõem a mancha de inundação associada à cota de 29,00 m na cidade de Manaus – AM. A Tabela 2 apresenta algumas informações importantes, relacionadas a este resultado.

Uma ilustração da mancha é apresentada na Figura 2. A mancha vetorizada, em formato utilizável em Sistema de Informações Geográficas, pode ser baixada no portal RIGEO, e sua visualização *online* pode ser acessada em https://www.sgb.gov.br/sace/index_manchas_inundacao.php# (Figura 3).
