SERVIÇO GEOLÓGICO DO BRASIL (SGB-CPRM)

AVALIAÇÃO GEOLÓGICO-GEOTÉCNICA E GEOMORFOLÓGICA DE RISCO GEOLÓGICO

**Comunidades Santa Fé, Várzea Grande e Massiari,
Reserva Extrativista Médio Rio Purus/AM**

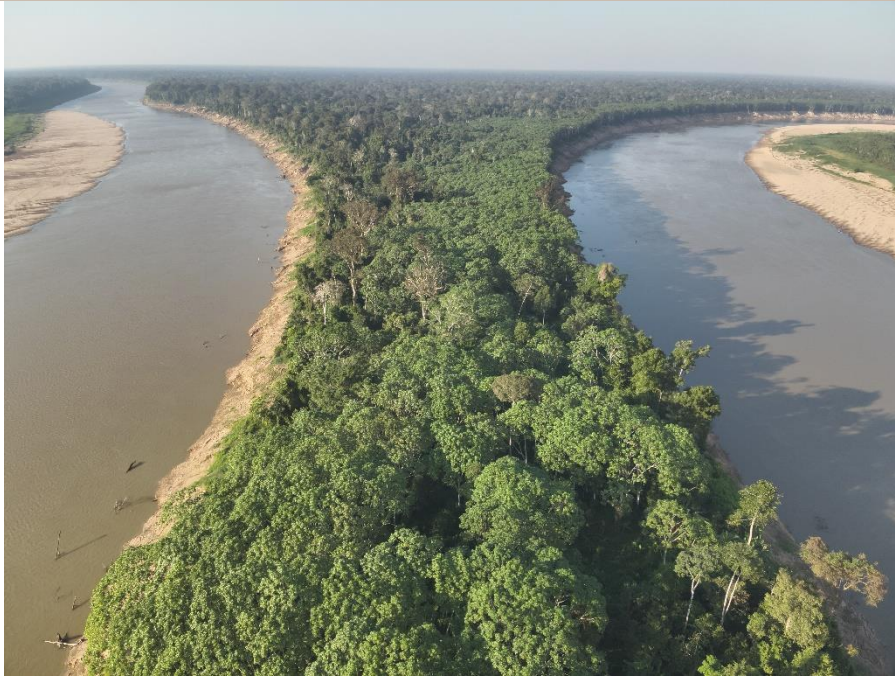
Figura 10: Visão panorâmica de laço de meandro (porção mais estreita entre duas curvas de um meandro) do rio Purus, próximo à comunidade de Várzea Grande. Fonte: Autores.

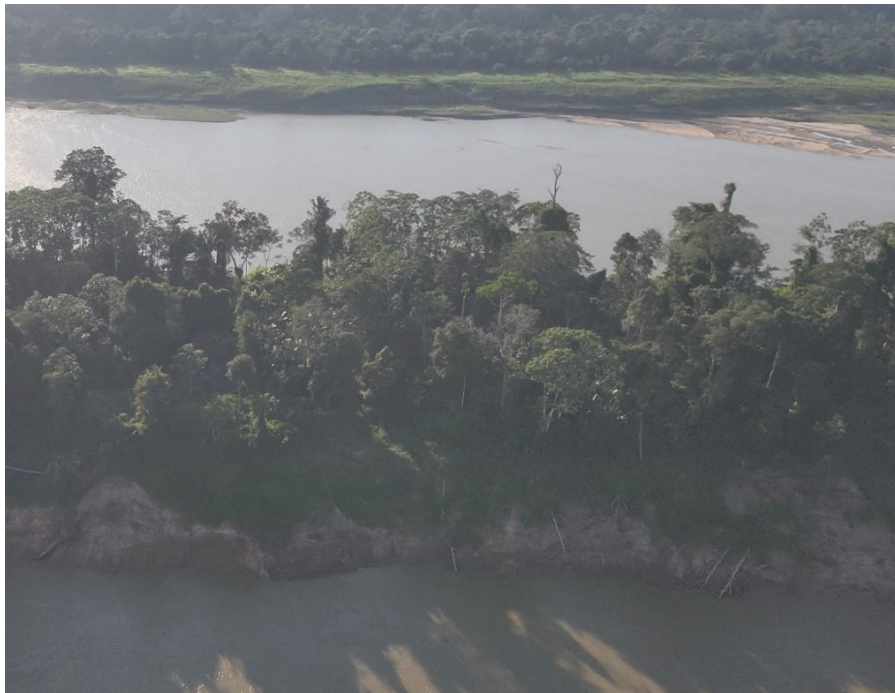
Figura 11: Laço de meandro do rio Purus apresentando, em primeiro plano, barranca em margem levemente côncava com alto grau de erosão fluvial e recuo erosivo, conforme proposta de tipologia apresentada neste relatório. Fonte: Autores.

Segundo relato do Sr. Manoel Flor, morador local há mais de 40 anos, ocorreu recentemente uma aceleração dos processos de erosão fluvial nos últimos 3 anos, reduzindo a largura da porção mais estreita do laço de meandro de 440 para 300 passos (algo em torno de 150 a 200 metros).

Com base na análise dos dados e informações disponíveis, conclui-se que há uma tendência de rompimento do laço de meandro junto à comunidade Várzea Grande. Caso ocorra o rompimento, a referida comunidade ficará isolada em novo lago de meandro de abandonado e alijada do curso fluvial do rio Purus. Neste sentido, o processo de assoreamento do lago e o entulhamento (ou tamponamento) da “boca do lago”

devido ao intenso aporte de sedimentos do rio Purus, em poucos anos, inviabilizará a navegação na comunidade, assim como o seu modo de vida, o que forçará a sua realocação. Entretanto, é muito difícil determinar quando o processo de avulsão ocorrerá, podendo demorar muitos anos ou mesmo mais de uma década, pois este rompimento depende do regime fluviométrico do rio Purus. Sendo assim, é importante monitorar a oscilação sazonal do nível do rio Purus nos próximos anos. A ocorrência de grandes cheias alternadas com grandes vazantes tende a acelerar o processo.

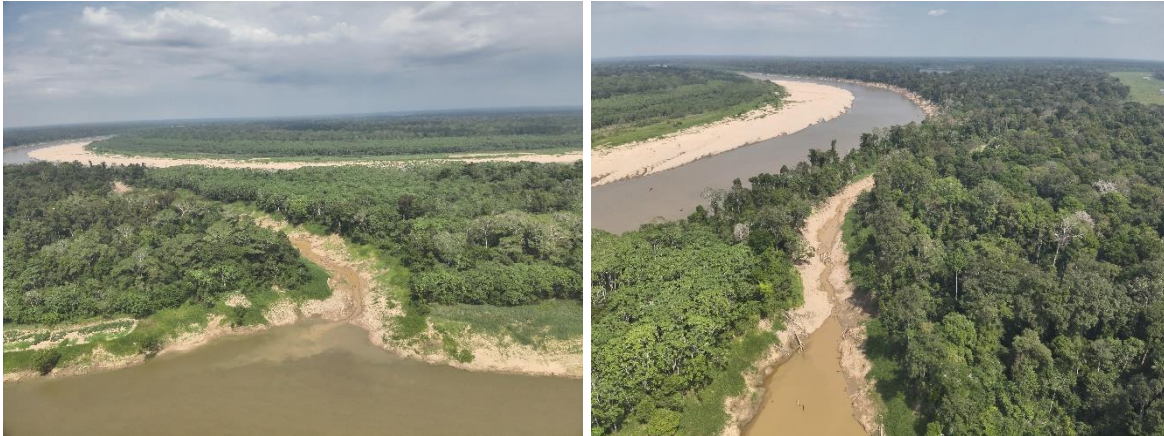
Figura 13: Vale escavado do furo Catipari desembocando no rio Purus e detalhe da estreita faixa de terra que separa o canal inciso do furo da margem côncava do rio Purus. Fonte: Autores.

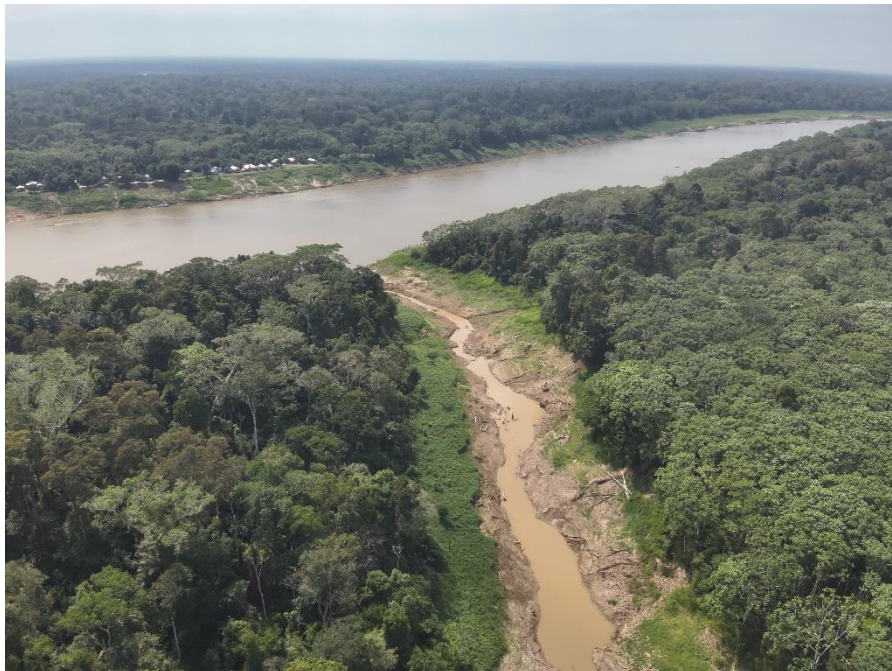
Figura 16: O “ameaçador” furo Catipari, cuja desembocadura está apontada diretamente para a Comunidade Santa Fé. A comunidade indígena de Santo Antônio do Catipari, localizada em margem oposta a cerca de 300 metros a jusante da foz do furo, também se encontra em situação de risco. Fonte: Autores.

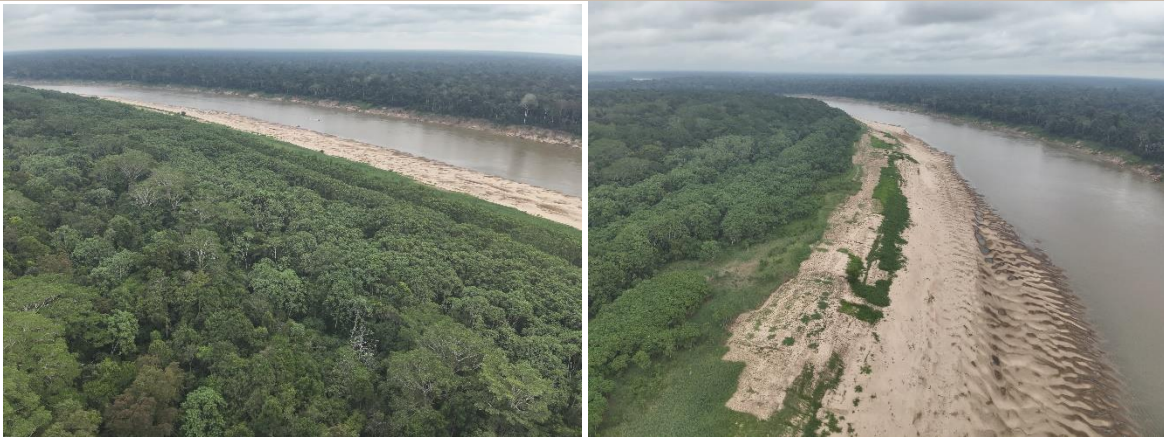
Figura 18: *Locus* da proposta de realocação da comunidade Santa Fé em barra de acreção do rio Purus. Solos arenosos e firmes em margem com grau praticamente nulo de erosão fluvial e recuo erosivo, conforme proposta de tipologia apresentada neste relatório. Fonte: Autores.

Com base na análise dos dados e informações disponíveis, conclui-se que há um risco de rompimento da margem côncava do rio Purus e a consequente avulsão deste rio aproveitando o percurso já traçado pelo furo Catipari. Este evento pode desencadear um processo de terras caídas de grandes proporções atingindo as habitações implantadas nas imediações. Evidentemente, o processo de avulsão só será concretizado mediante a ocorrência de cheias de grandes proporções nos anos vindouros, mas de qualquer modo, recomenda-se a imediata realocação das duas comunidades para a localidade adjacente pouco a jusante indicada por analistas do ICMBio. A área proposta para realocação das comunidades está situada em terrenos arenosos de uma barra de acreção em margem convexa do rio Purus, cuja margem apresenta grau praticamente nulo de erosão fluvial (Figura 18). Tais terrenos apresentam boas condições geológico-geotécnicas para a implantação de uma comunidade, devendo apenas observar o seu nível altimétrico em relação às cheias sazonais.

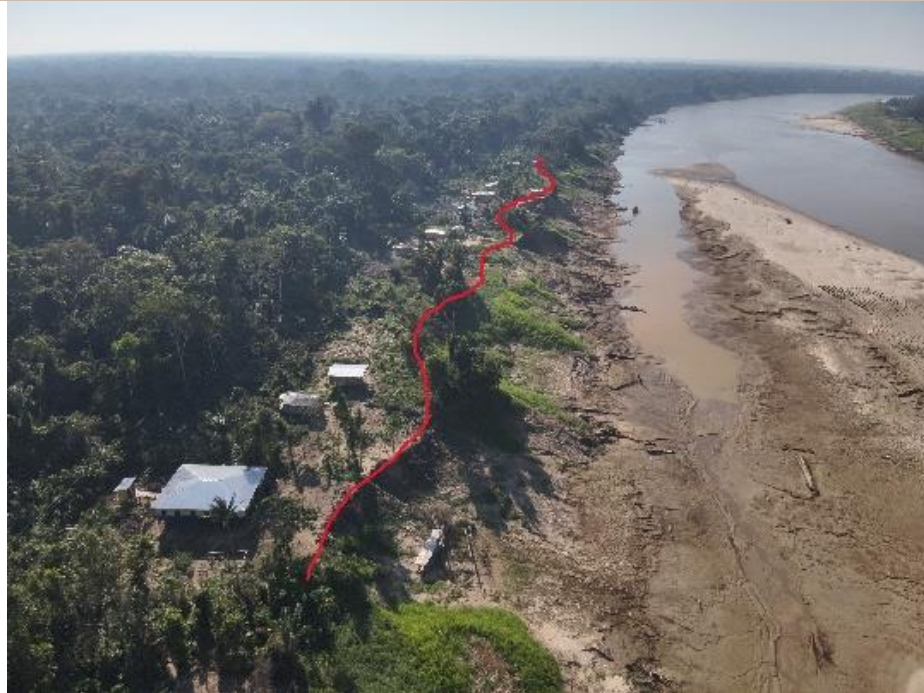
Figura 21: Imagem aérea obtida com o drone ressaltando a proximidade das moradias com a linha de erosão (em vermelho).
Fonte: Autores.

Com base na análise dos dados e informações disponíveis, conclui-se que a comunidade de Massiari está situada numa área de risco conflagrada, sendo necessário um atento acompanhamento da Defesa Civil Municipal. As habitações estão localizadas muito próximas à borda da barranca (entre 10 e 27 metros de distância). Mesmo a escola local está situada a apenas 15 metros de distância da borda da barranca. Apenas uma casa foi realocada em direção ao interior do terraço de várzea e está situada numa posição

aparentemente mais segura, há 38 metros de distância da borda da barranca. Deste modo, sugere-se um monitoramento contínuo da taxa de recuo das barrancas ao longo de todo o perímetro da comunidade e a avaliação da possibilidade de realocação das habitações para uma distância superior a 30 metros da borda da barranca. Contudo, mesmo com as habitações distantes 30 metros da barranca, faz-se necessário o monitoramento constante do terreno, e em caso de surgimento de trincas ou degraus de abatimentos, solicitar nova avaliação geotécnica.
