RELATÓRIO FINAL DO POÇO

LAC-03-PI

RELATÓRIO DO POÇO IAC-03-PI

MUNICÍPIO DE ANGICAL

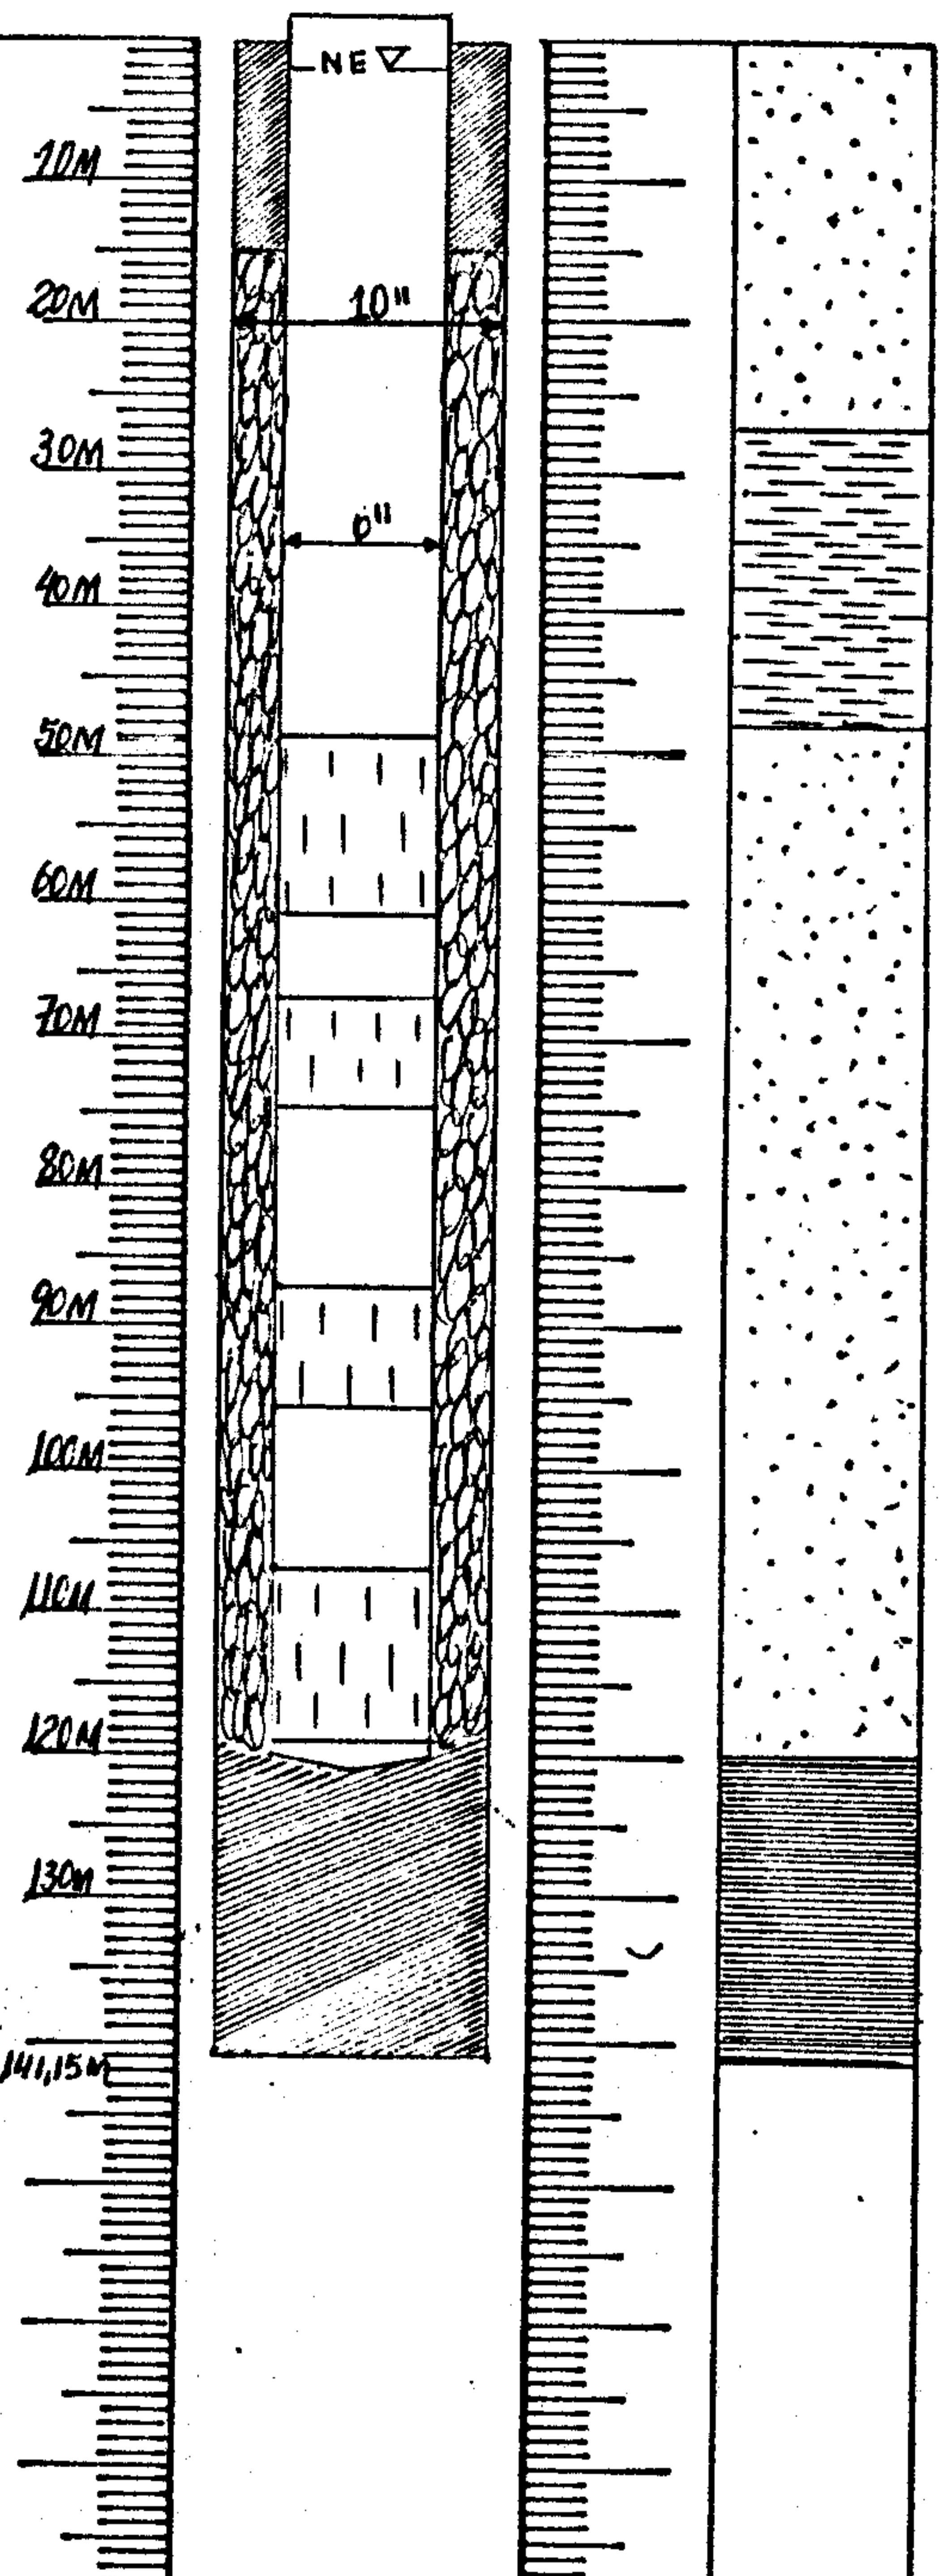
POÇO: LAC-03-PI**ANGICAL****LOCAL****ANGICAL****ESTADO PIAUÍ****INTERESSADO D. H. P. M.****NÍVEL ESTÁTICO 1.54m DINÂMICO 36,14m****VAZÃO 31,0m³/h****RESPONSÁVEL TÉCNICO HUMBERTO RABELO****DESENHO DO POÇO****LITOLOGIA****DESCRIÇÃO****LITOLOGÍCA**

Com a finalidade de se garantir a estrutura do poço, no espaço útil compreendido entre 0,00 e 120,00m, foram usados 120,00m de revestimento galvanizado de 15,24 cm (6"), sendo 80,00m cegos e 40,00m de telas com aberturas de 1mm, ficando dispostas nas seções mais produtoras.

a) Cego	[0,00m - 48,40m 60,40m - 66,70m 74,70m - 87,20m 95,20m - 107,00m 119,00m - 120,00m]
---------	---

b) Telado	[48,40m - 60,40m 66,70m - 74,70m 87,20m - 95,20m 107,00m - 119,00m]
-----------	--

- 0,00 a 3,00m - Arenito fino a médio, cor bege-clara, compacto.
- 3,00 a 6,00m - Arenito médio, argiloso, creme.
- 6,00 a 9,00m - Arenito médio, argiloso, marrom-avermelhado.
- 9,00 a 15,00m - Arenito bem argiloso, cor amarela-pálida, compacto.
- 15,00 a 27,00m - Arenito médio, matriz furtamente argilosa, pouco compacto, cor esverdeada.
- 27,00 a 36,00m - Argila marrom-chocolate.
- 36,00 a 48,00m - Argila rósea a cinza, ligeiramente arenosa.
- 48,00 a 51,00m - Arenito médio, muito argiloso, cor rósea-clara.
- 51,00 a 69,00m - Arenito fino a médio, argiloso, cor cinza-clara.
- 69,00 a 120,00m - Arenito médio, matriz argilosa de cor cinza, compacto, passando para folhelho arenoso na base.
- 120,00 a 141,15m - Folhelho arenoso, cor cinza-escura.
