RELATÓRIO FINAL DO POÇO

ICP-01-CE

LAGOA NOVA - CAPISTRANO - CEARÁ

COMPANHIA DE PESQUISA DE RECURSOS MINERAIS-CPRM
Superintendência Regional de Fortaleza
RESIDÊNCIA DE TERESINA

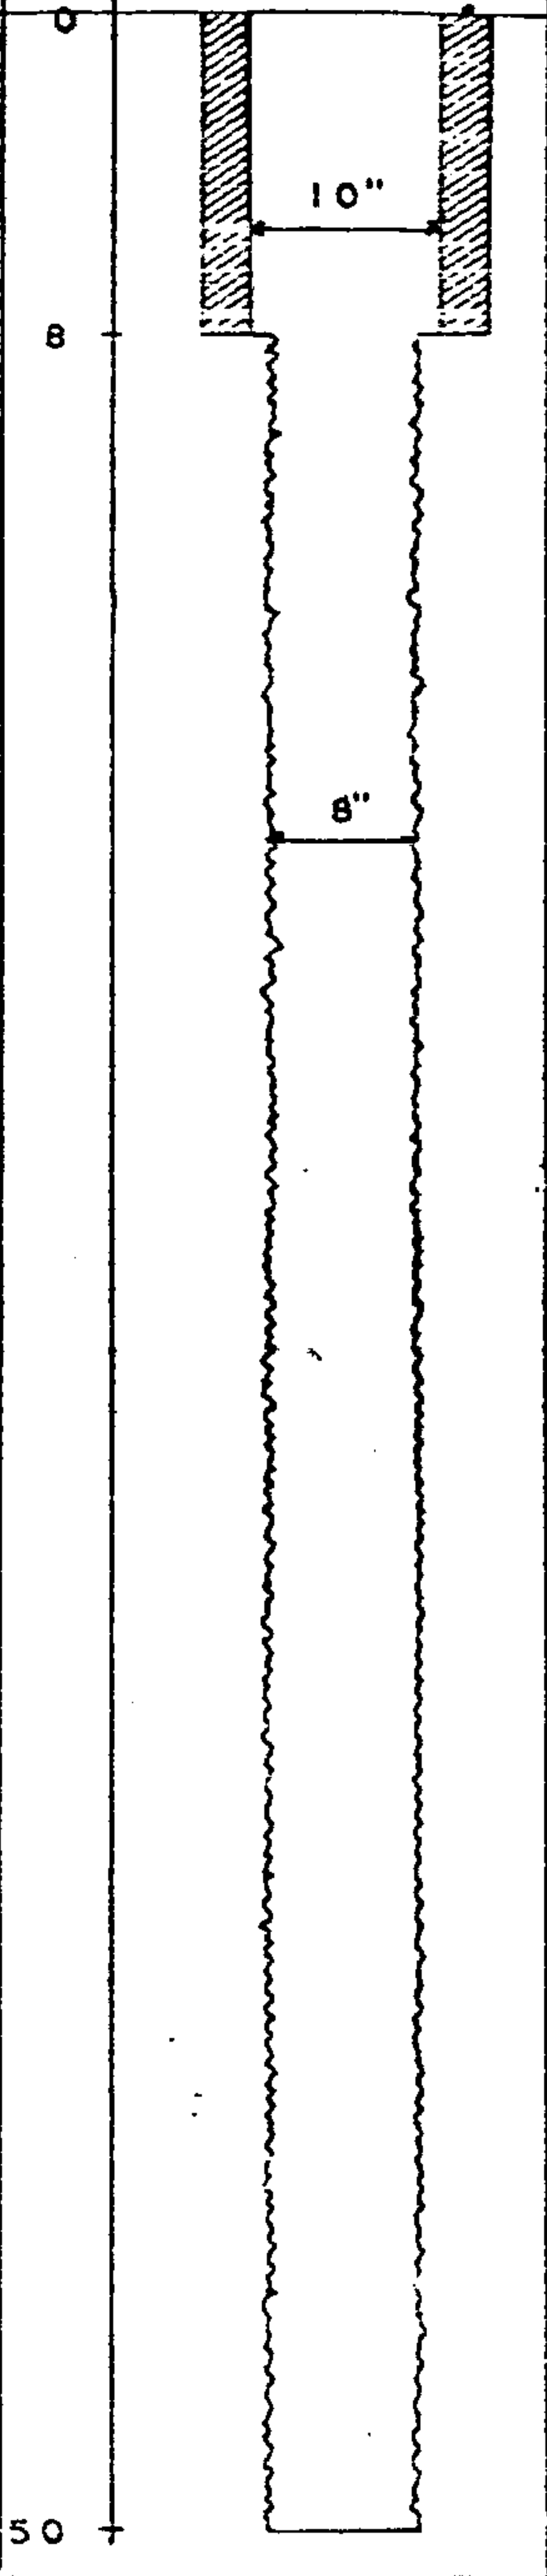
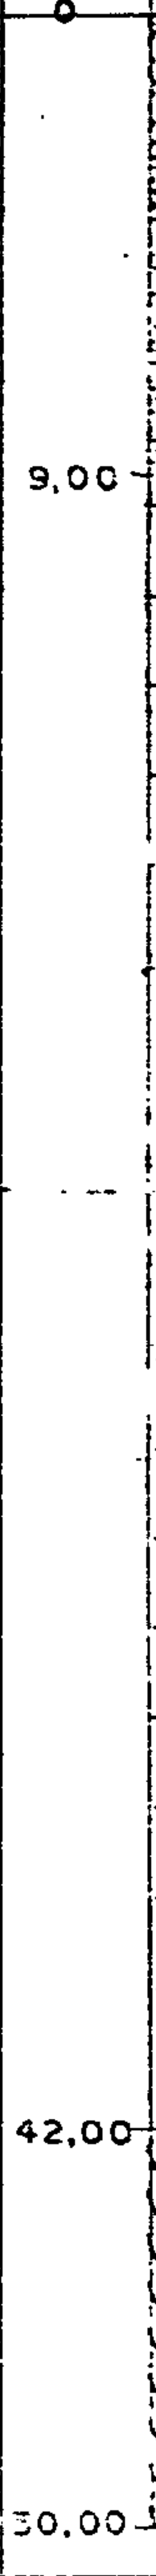
5.4 - PERFIL LITOLÓGICO

FORMAÇÃO	DESENHO DO POÇO	ESPESSURA (m)	LITOLOGIA	DESCRIÇÃO LITOLÓGICA

<p data-bbox="861 441 1074 735">Rocha alterada, coloração avermelhada, argilosa.</p> <p data-bbox="861 735 1074 1852">Anfibolito, coloração esverdeada, mineralogia composta essencialmente por hornblenda e feldspato.</p> <p data-bbox="861 1852 1074 2175">Gnaisse, leucocrático, mineralogia composta essencialmente por quartzo, feldspato, muscovita e big-tita.</p>

00,00 a 09,00 m - Rocha alterada, coloração avermelhada argilosa.

09,00 a 42,00 m - Rocha anfíbolítica, coloração esverdeada, apresentando hornblenda e feldspatos.

42,00 a 50,00 m - Gnáisse leucocrático constituído essencialmente de quartzo, feldspatos e das micas muscovita e biotita.
