RELATÓRIO FINAL DO POÇO

LIN - OL - CE

PEDREIROS - INDEPENDENCIA - CEARÁ

COMPANHIA DE PESQUISA DE RECURSOS MINERAIS - CPRM

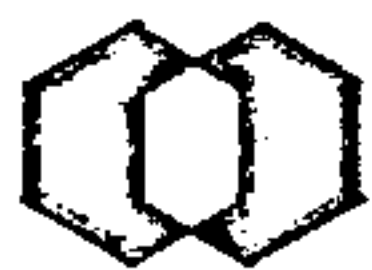
6.6 - PERFIL LITOLÓGICO

FORMAÇÃO	DESENHO DO POÇO	ESPESSURA (m)	LITOLOGIA	DESCRIÇÃO LITOLÓGICA
		<p>3.0</p> <p>20.0</p> <p>60.0</p>		<p>Rocha Intemperizada</p> <p>GN AIS</p>

POÇO: 1 IN-01-CE

ESCALA: 1:500

A profundidade final atingida foi de 60,00 metros sendo o poço perfurado com diametro de dez polegadas (0 a 3 metros), oito polegadas (de 3 aos 20m) e seis polegadas daí em diante.

O poço foi revestido com um tubo de oito polegadas até 3,60 metros e cimentado os três primeiros metros.

| 00,00 | a | 3,00 | - | Solo e fragmentos intemperizados de rocha gnaissíca. |
| 3,00 | a | 60,00 | - | Gnaise- quartzo, feldspatos e mica, constituem os fragmentos de amostra retiradas neste intervalo. |
